Asbestinventarisattest

Atembekestraat 197, 9500 Geraardsbergen

Attestnummer : **20261016-000148.000**
Uitgegeven op : **16.10.2026**
Geldig tot : **Onbeperkt** (tenzij de toestand wijzigt)

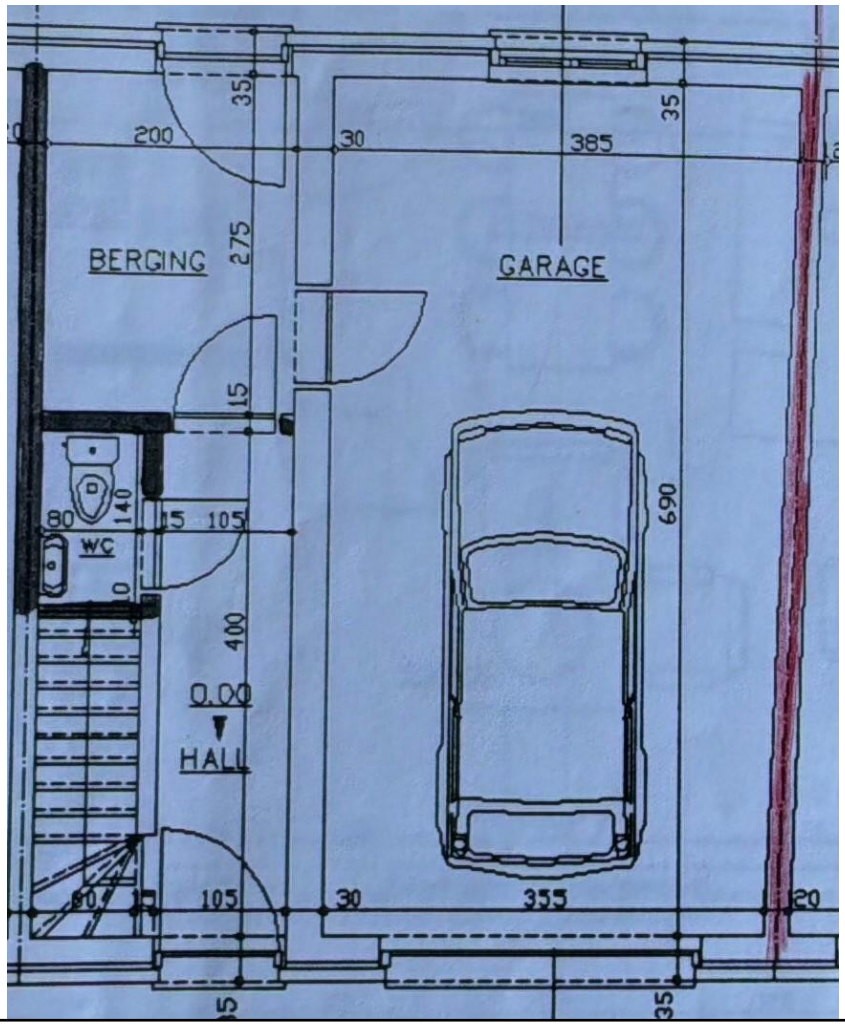
Plan 1.1: Glv

alle ruimtes zijn bepleisterd

Beschrijving	Type	Actie
3. 'Pleisterwerk wanden	Geen asbest	-

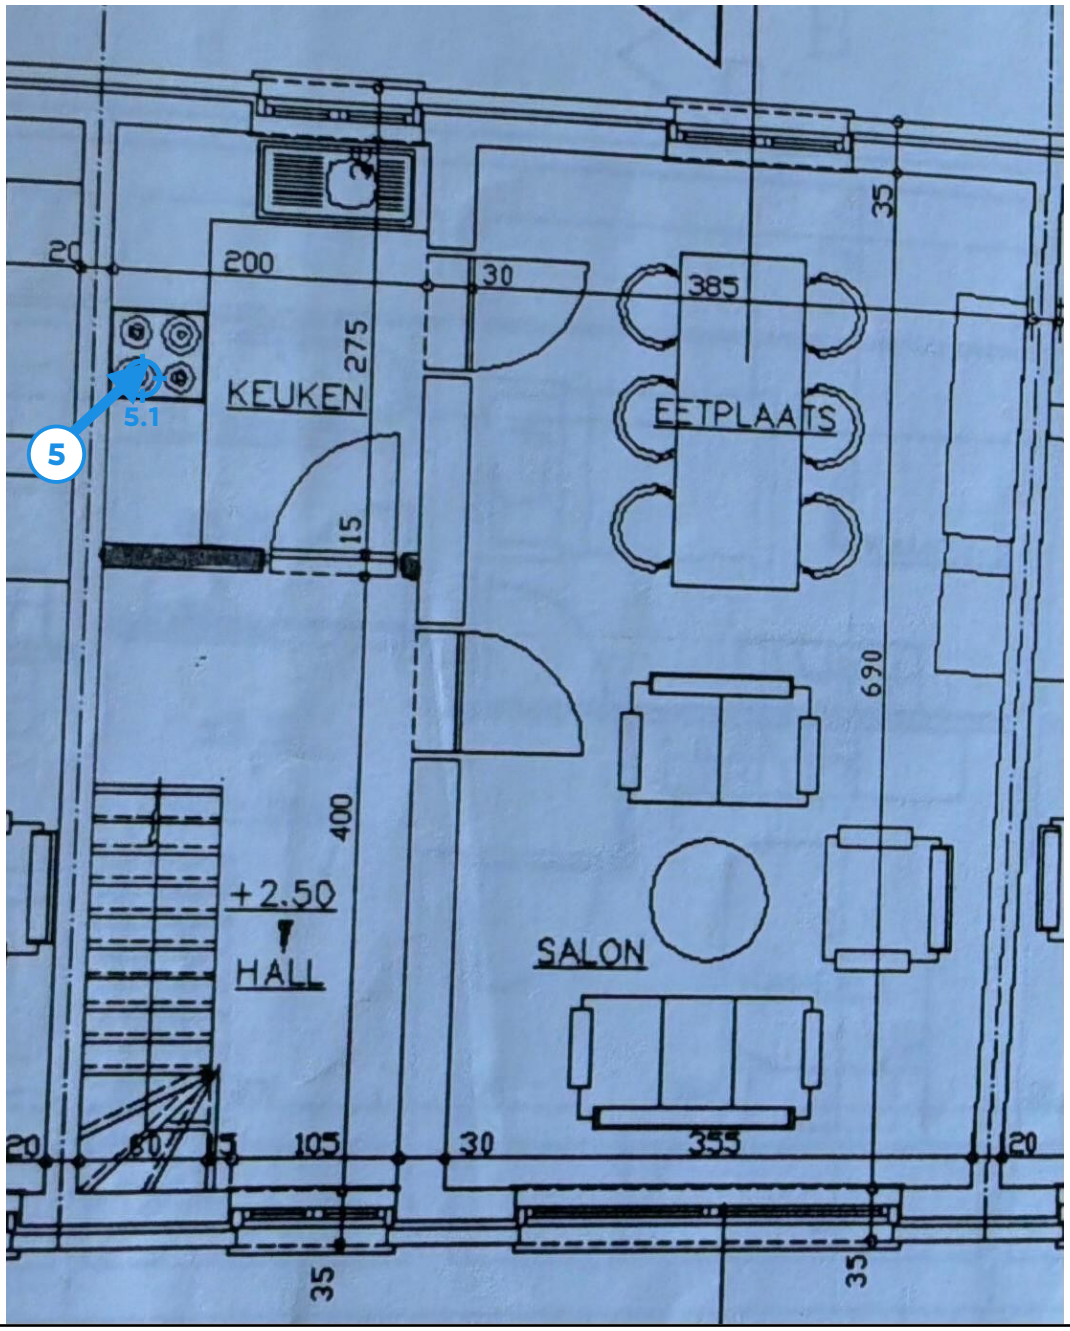
Plan 1.2: +1

alle ruimtes zijn bepleisterd

Beschrijving	Type	Actie
3. 'Pleisterwerk wanden	Geen asbest	-
5. Anti-dreun	Geen asbest	-

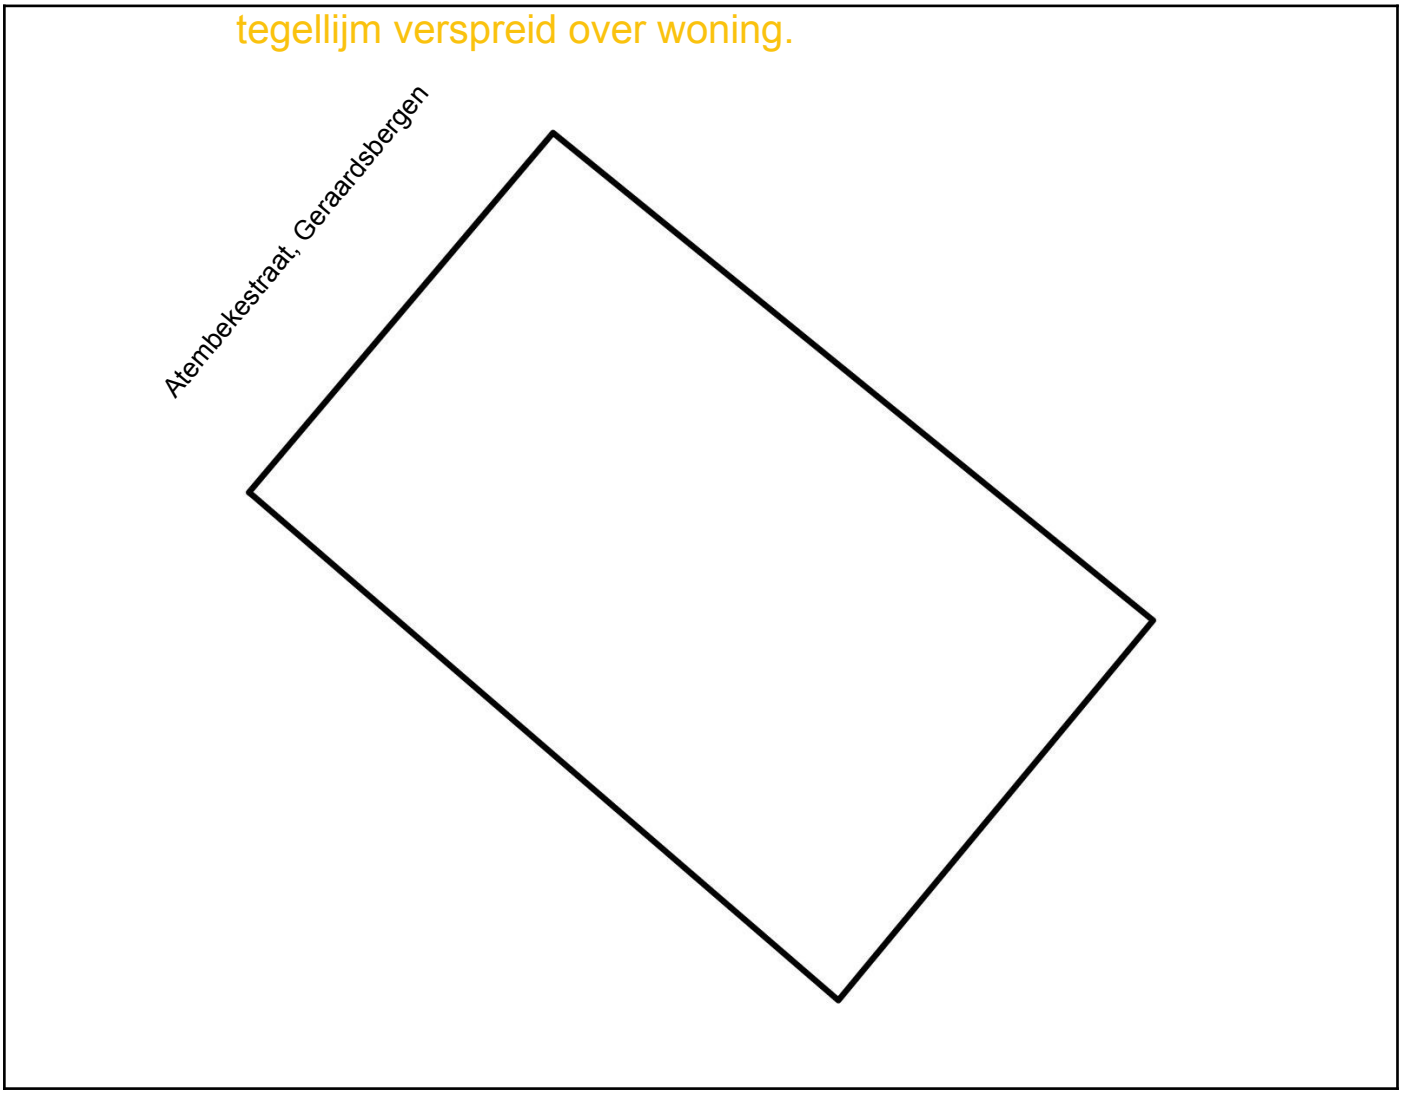
Plan 1.5: Overzichtsplan

Beschrijving	Type	Actie
2. 'Faiencetegels (lijm)	Advies	-

Faientegels zijn mogelijk gelijmd met asbesthoudende lijm. Bij werken, laat dit controleren.

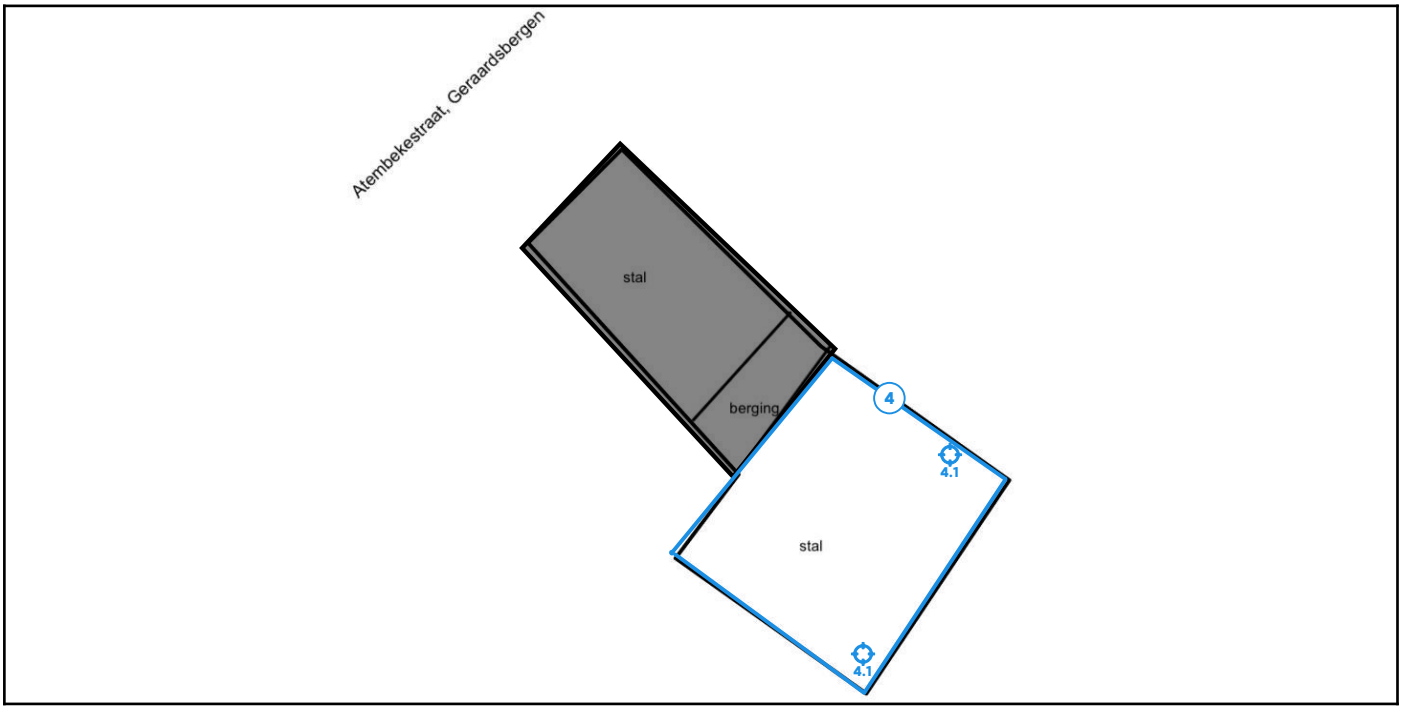
Plan 2.1: Glv

Beschrijving	Type	Actie
4. Cementen smeerlaag binnen	Geen asbest	-
4.1 Code: A1	Mengmonster	-

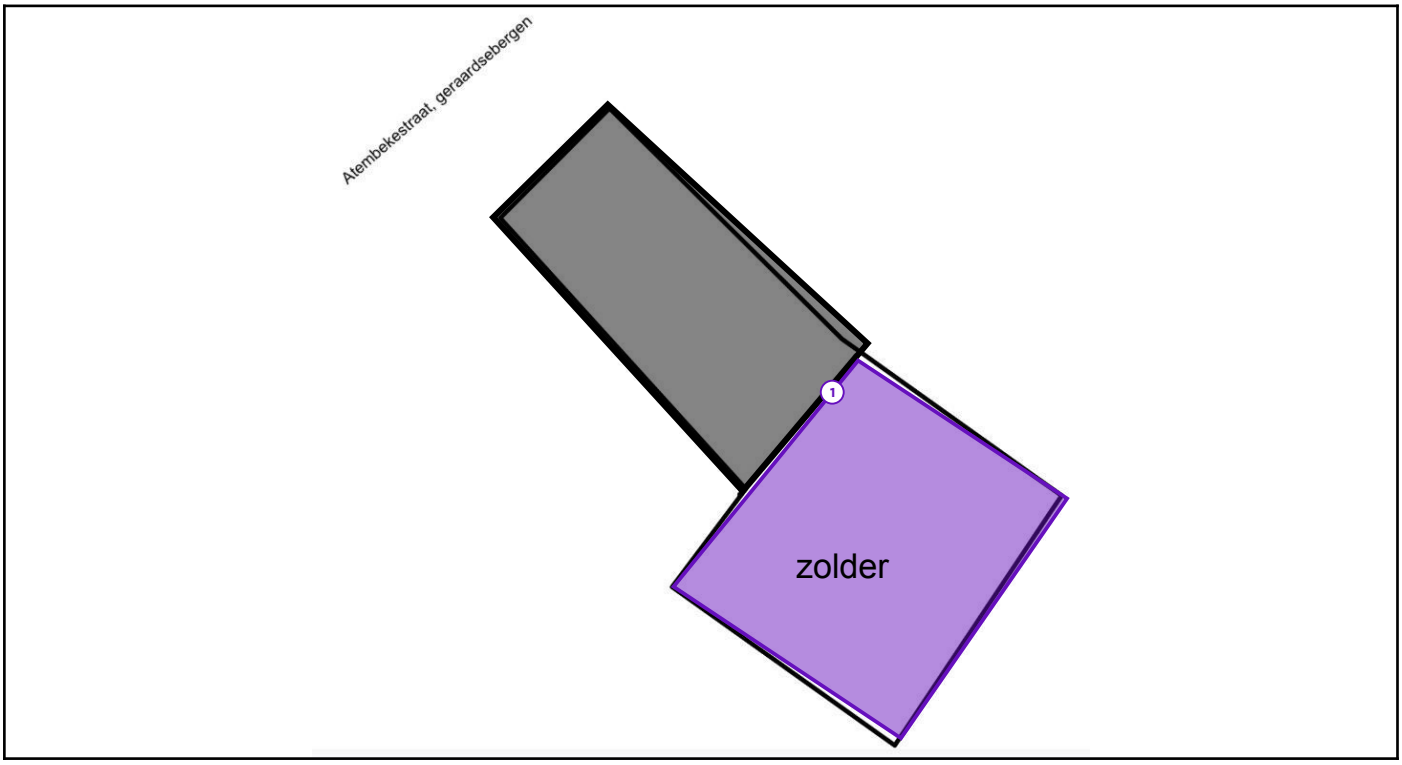
Plan 2.2: Zolder

Beschrijving	Type	Actie
1. Zolder	Beperking	-

Uitleg van de asbestdeskundige: De toegang naar de zolder werd afgesloten en vastgevezen. Er is geen risicobeoordeling mogelijk.

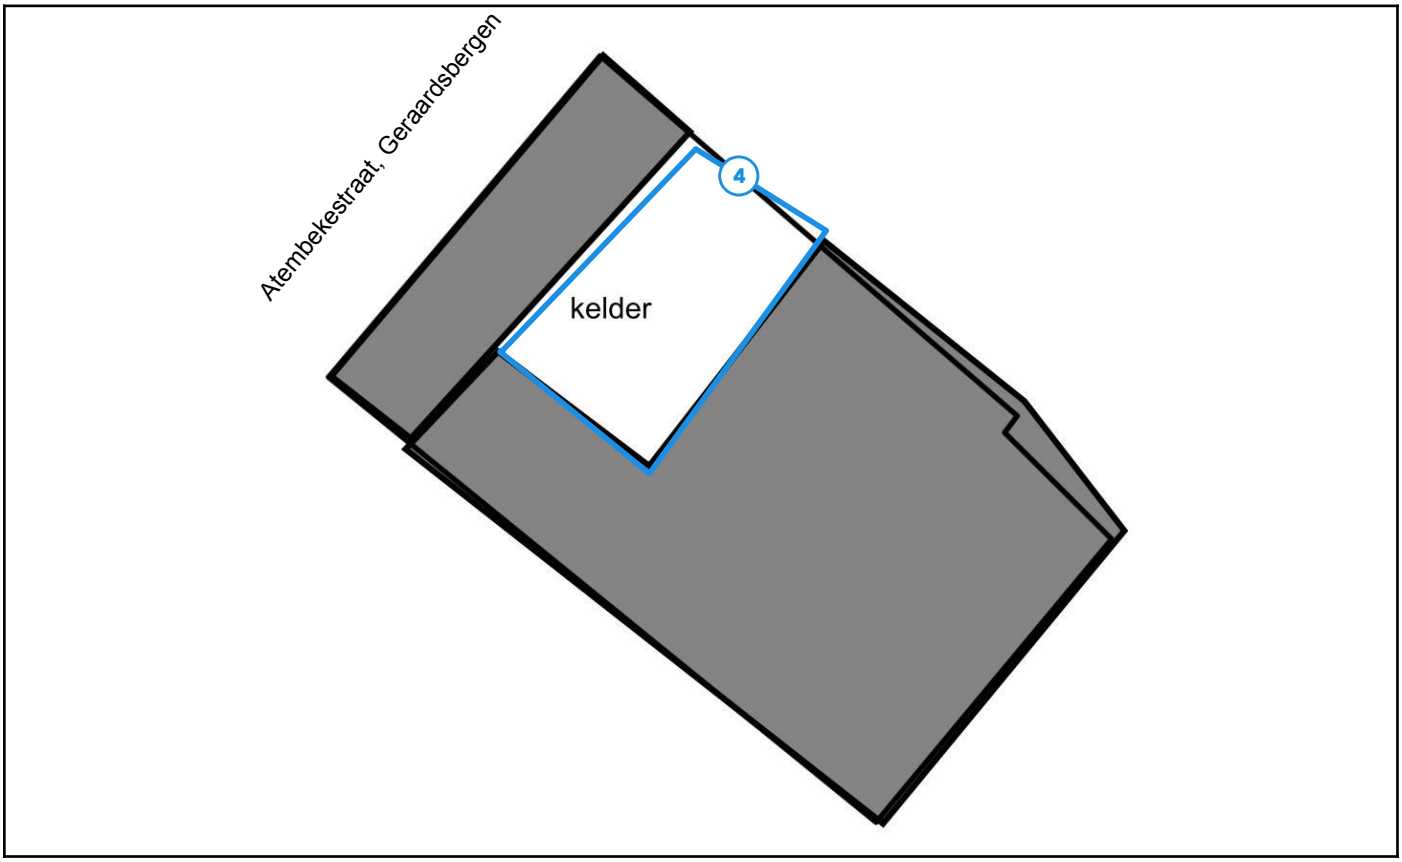
Plan 3.1: Kelder

Beschrijving	Type	Actie
4. Cementen smeerlaag binnen	Geen asbest	-

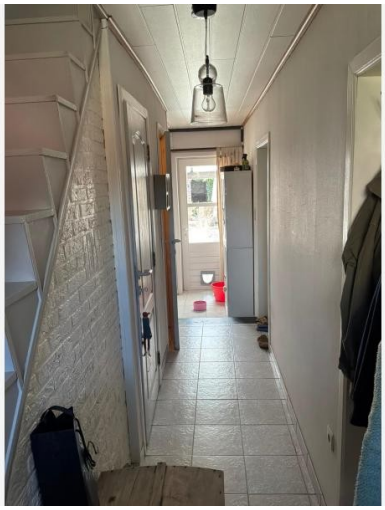
Fiche 3: 'Pleisterwerk wanden

Geen asbest

Beschrijving	'Pleisterwerk wanden
Omgeving	Binnen
Primaire drager	Binnenwand
Bindmiddel van materiaal	Gips - kalk
Gebondenheid op basis van bindmiddel	Niet-hechtgebonden
Hoeveelheid (oppervlakte - dikte - aantal)	• 150,00 m^2 - 1,00 cm - 1 stuk
Totaal volume	1,50 m^3
Identificatiemethode	De asbestdeskundige gebruikt een bestaande laboanalyse als bewijsdocument met bevestiging door vaststelling en expertise.
Destructieve handeling voor identificatie	Nee
Opmerking	De resultaten van het pleisterwerk van huisnummer 197 worden geëxtrapoleerd naar dit verslag. De hoeveelheid is een zo nauwkeurig mogelijke opmeting. Hieraan kunnen evenwel geen rechten worden ontleend. Waar mogelijk, wordt staalname uitgevoerd conform het inspectieprotocol: in een droge ruimte zoals een slaapkamer, in een natte ruimte zoals een keuken of badkamer, in een traphal en in een stookruimte. Er werd een mengstaal genomen van een natte ruimte (keuken), droge ruimte (garage) en de traphal. Geen (aparte) stookruimte aanwezig

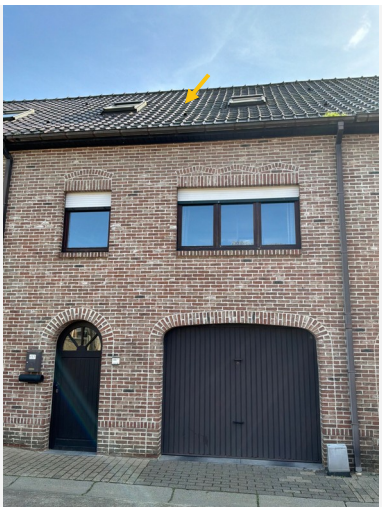
Beschrijving	Notitie	Terug te vinden op plannen
Fiche 6: Dakbedekking bestaande uit pannen (niet verdacht)	De dakbedekking is niet-asbestverdacht.	-
Fiche 7: Mastiek	Er is geen asbestverdachte mastiek aanwezig.	-
