# Asbestinventarisattest

Kortrijksesteenweg 351, 9800 Deinze

Attestnummer : **20261101-000105.000**
Uitgegeven op : **01.11.2026**
Geldig tot : **Onbeperkt** (tenzij de toestand wijzigt)

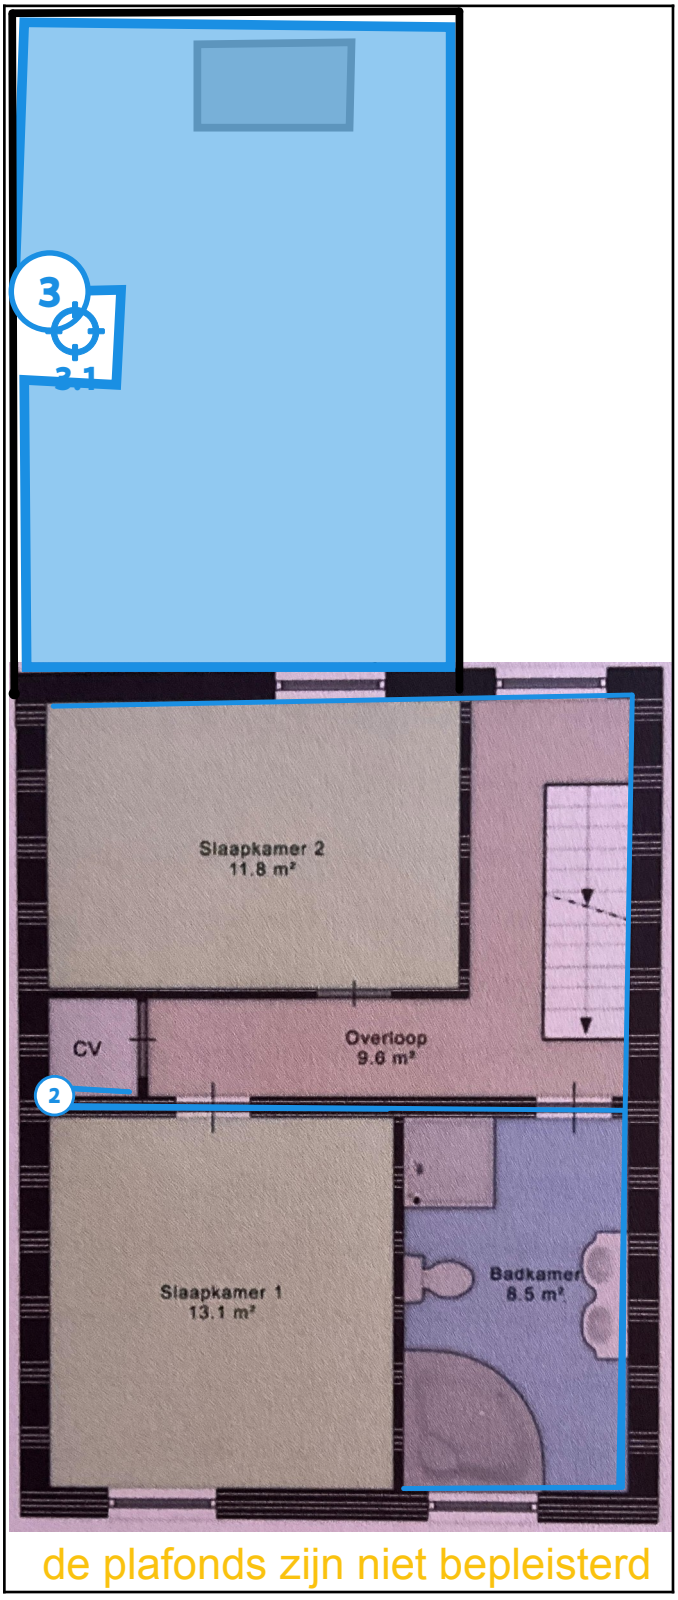
# Plan 1.2: Gelijkvloers

de plafonds zijn niet bepleisterd

| 1. plafonds | Advies | - |
| 2. Pleisterwerk muren | Geen asbest | - |

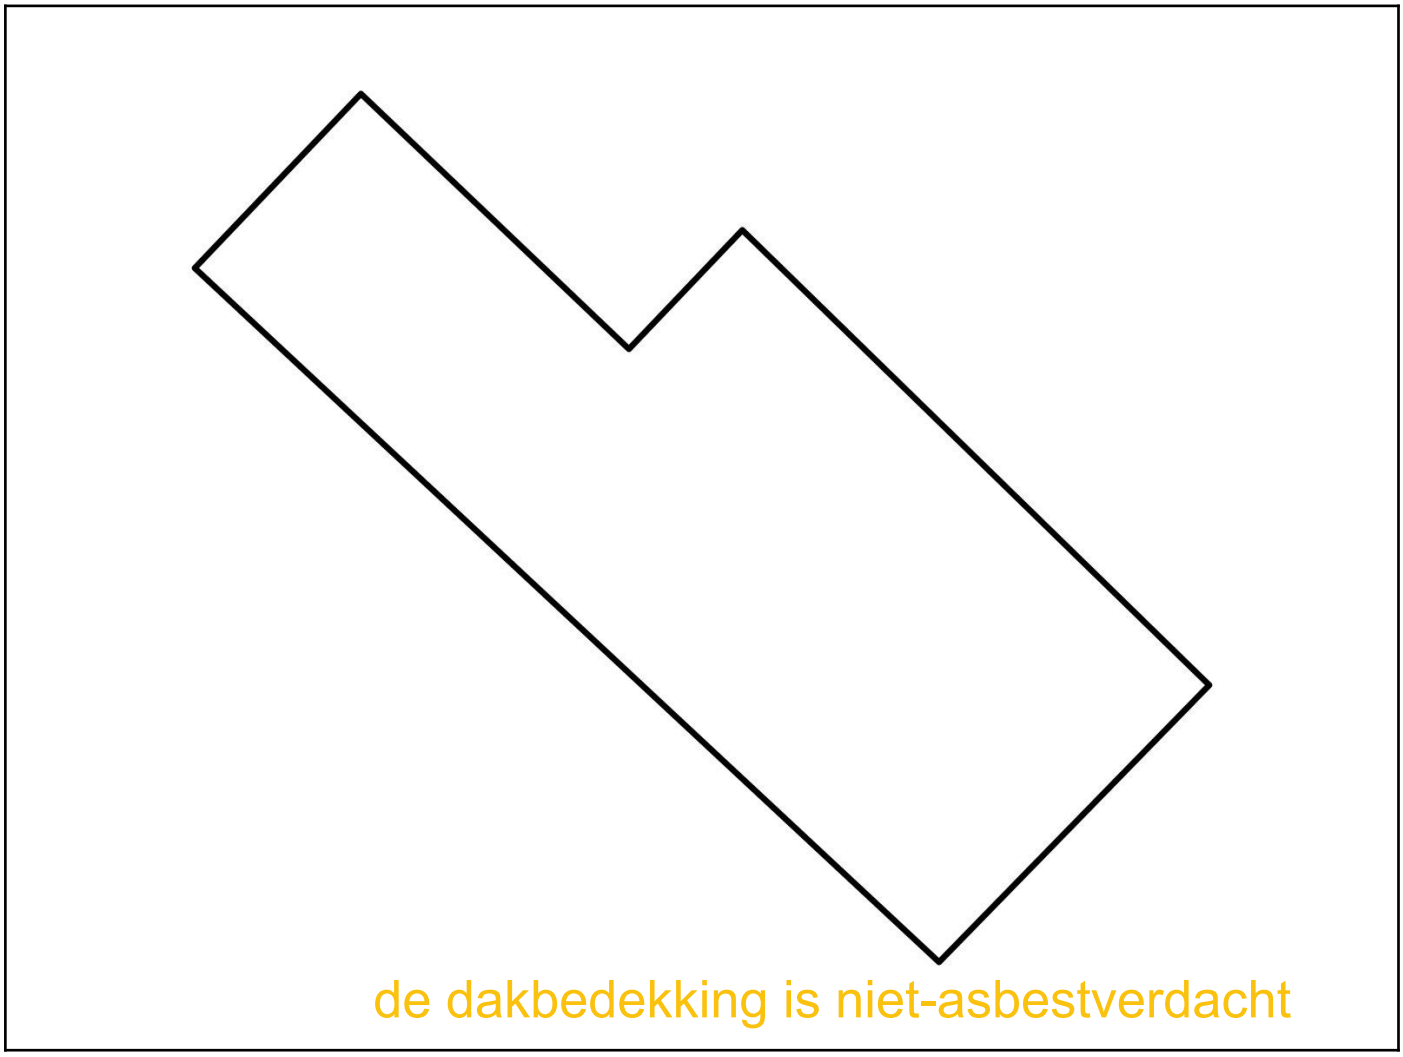
# Plan 1.4: 2de verdiep

| 1. plafonds | Advies | - |
| 2. Pleisterwerk muren | Geen asbest | - |

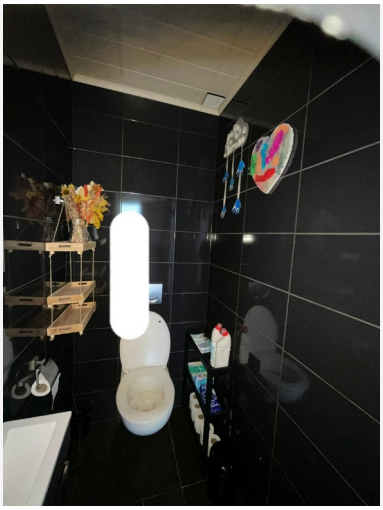
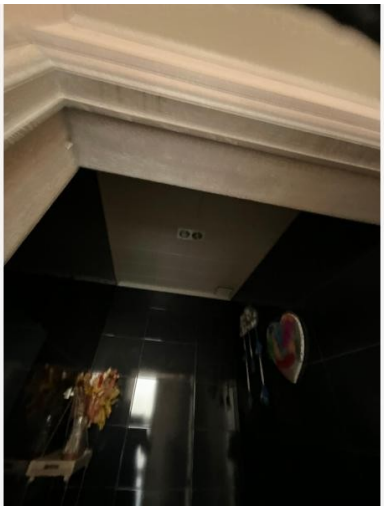
# Fiche 1: plafonds

## Informatie over een niet-asbestverdacht materiaal

De vaststelbare, waarneembare plafonds zijn niet bepleisterd.

| **Basis voor advies** | De asbestdeskundige beoordeelt het materiaal als niet-asbestverdacht. |

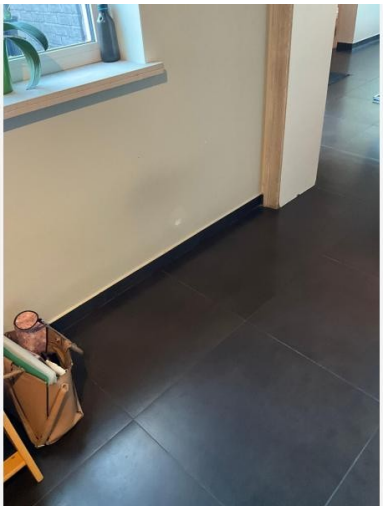
# Fiche 2: Pleisterwerk muren

Geen asbest

| # | Type | Referentie | Resultaat |
|---|---|---|---|
| 2.1 | Mengmonster | PLM | Geen asbest |

| **Bindmiddel van materiaal** | Gips - kalk |
| **Gebondenheid op basis van bindmiddel** | Niet-hechtgebonden |
