Asbestinventarisattest

Pamelstraat 307, 9400 Ninove

Attestnummer : **20261106-000250.000**
Uitgegeven op : **06.11.2026**
Geldig tot : **06.11.2036**

Niet-asbestveilig

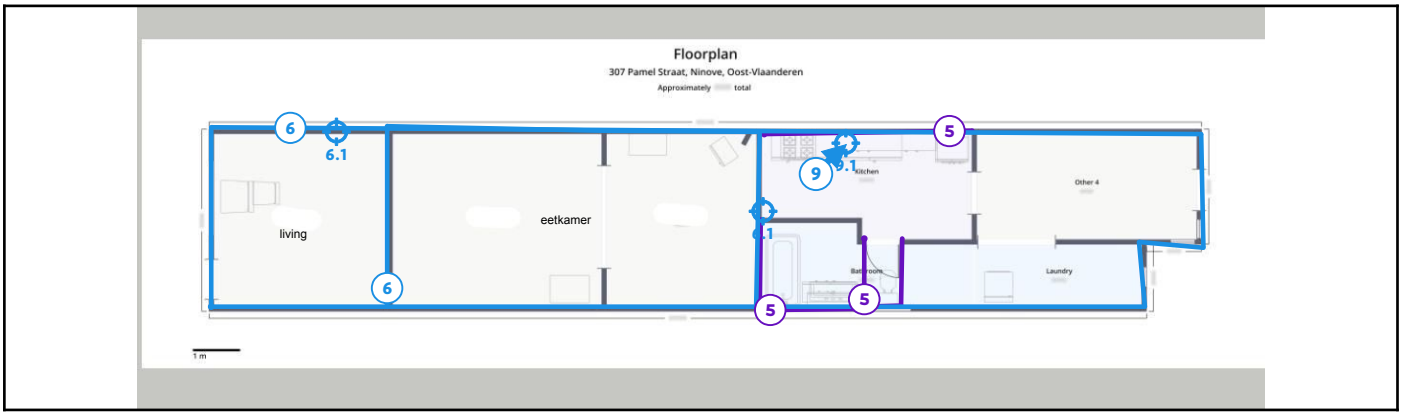
Plan 1.1: Gelijkvloers

Beschrijving	Type	Actie
5. Faiencetegels (lijm)	Advies	-
6. Pleisterwerk wanden	Geen asbest	-
6.1 Code: A2	Mengmonster	-
9. Anti-dreun	Geen asbest	-
9.1 Code: A4	Puntmonster	-

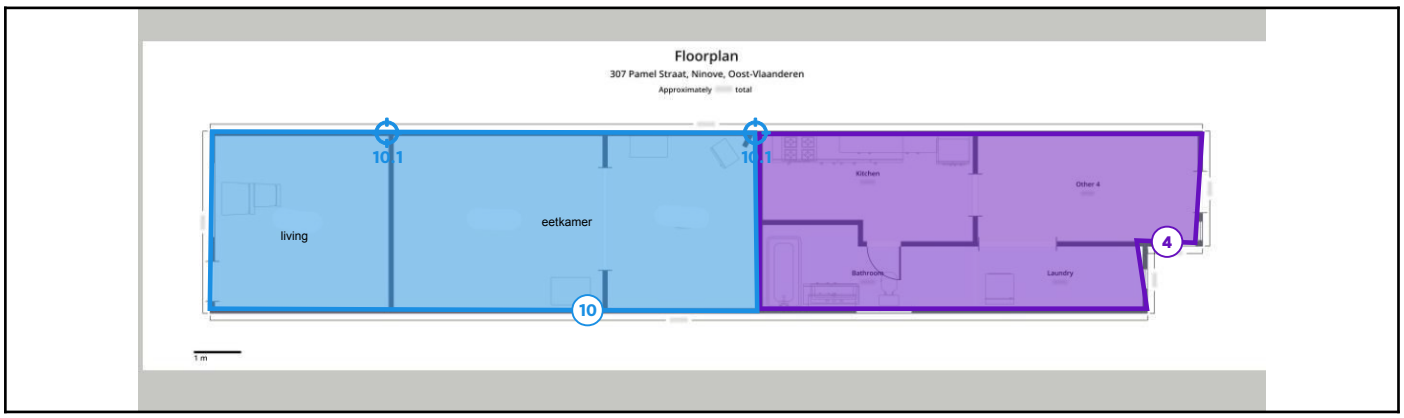
Plan 1.2: Gelijkvloers kopie

Beschrijving	Type	Actie
4. Plafonds bestaande uit voorzetpanelen	Advies	-
10. Pleisterwerk plafonds	Geen asbest	-
10.1 Code: A1	Mengmonster	-

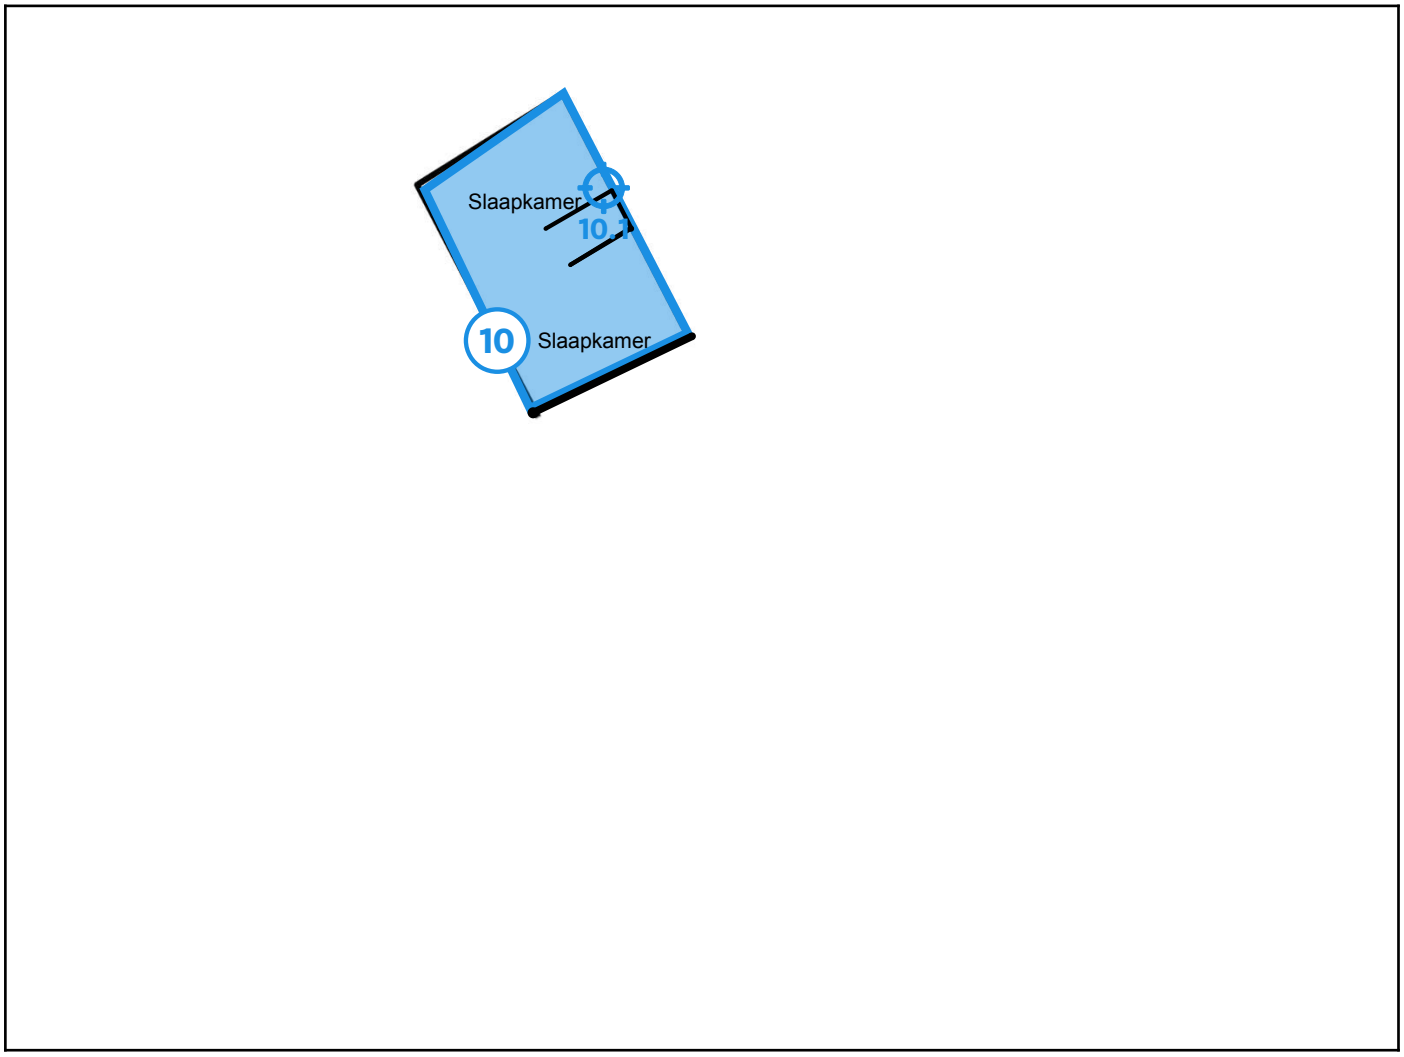
Plan 1.3: Verdieping 1

Beschrijving	Type	Actie
10. Pleisterwerk plafonds	Geen asbest	-
10.1 Code: A1	Mengmonster	-

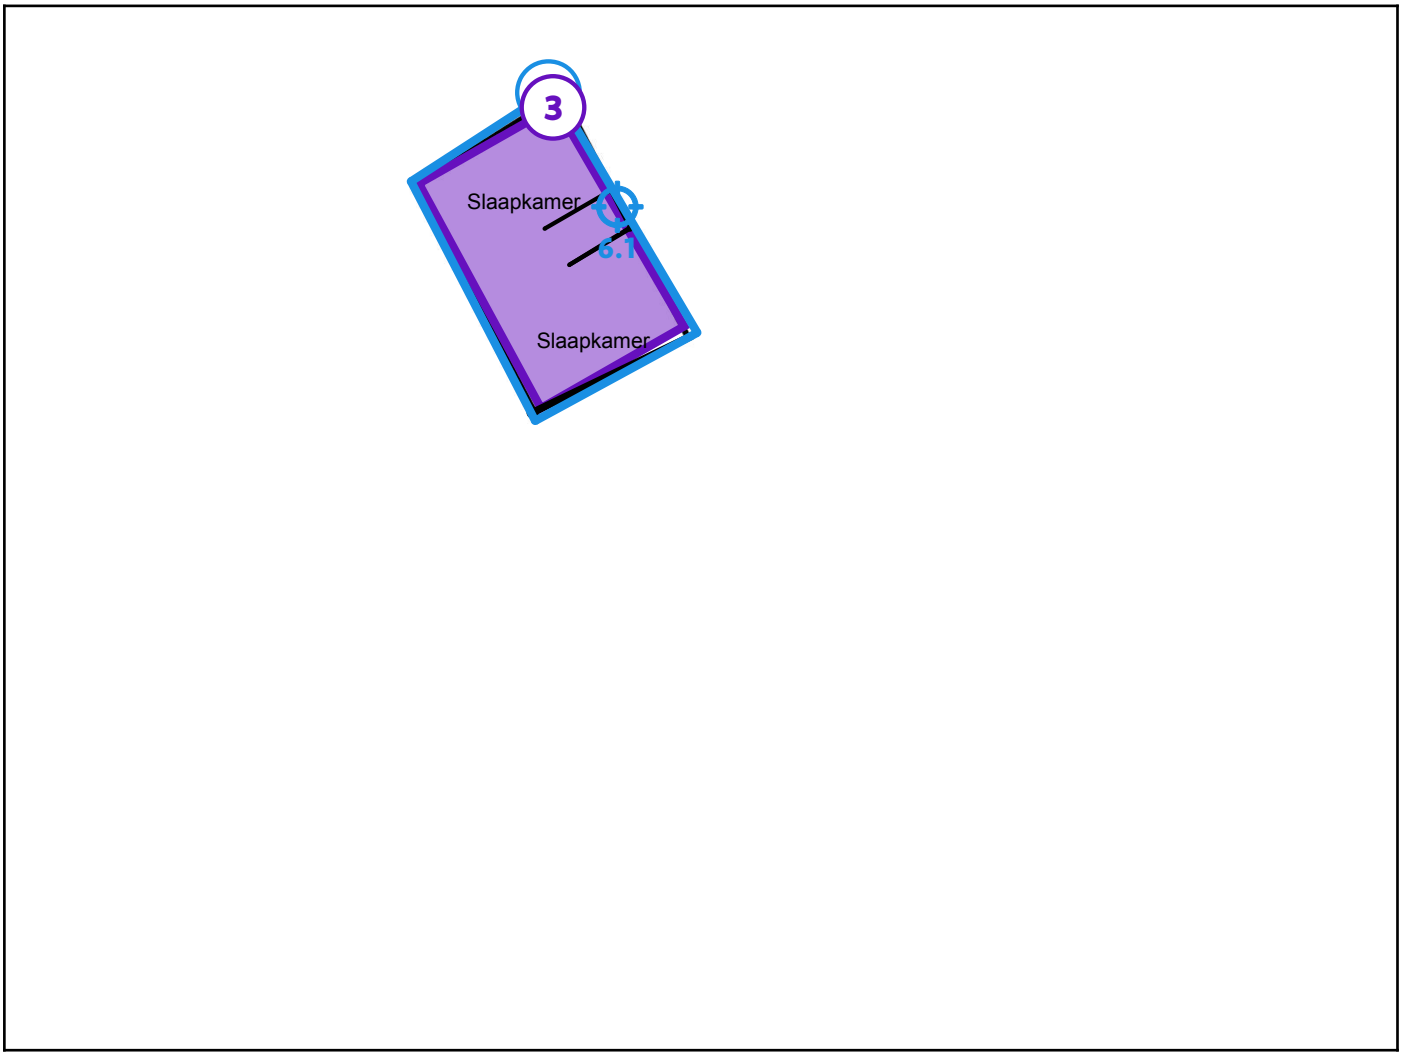
Plan 1.4: Verdieping 1 kopie

Beschrijving	Type	Actie
3. Vloerzeil	Advies	-
6. Pleisterwerk wanden	Geen asbest	-
6.1 Code: A2	Mengmonster	-

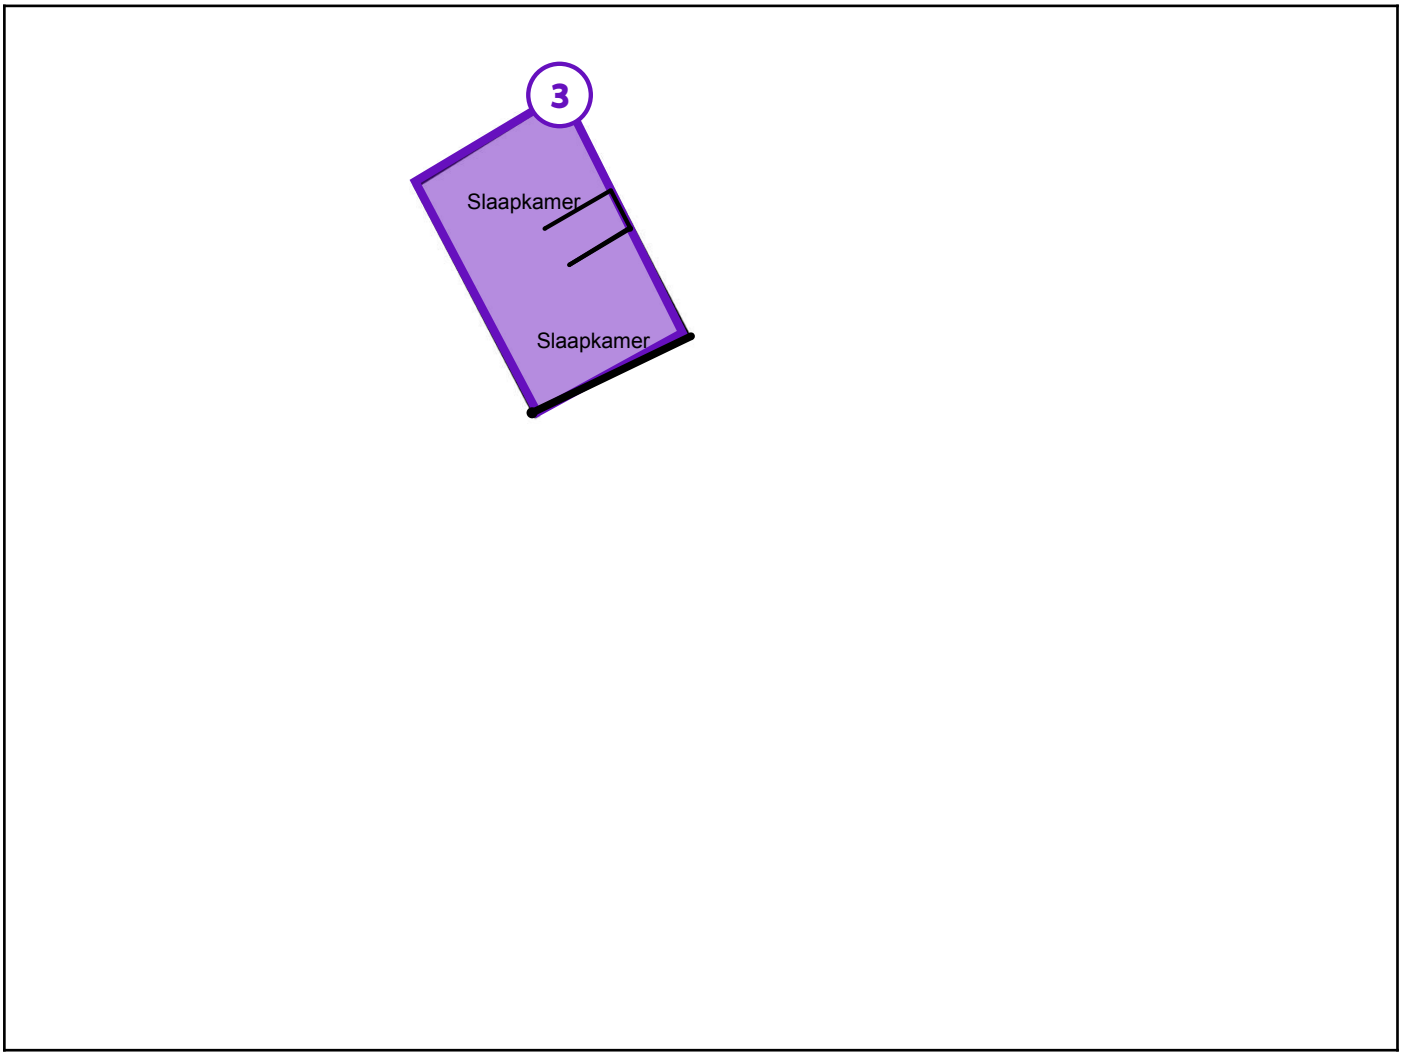
Plan 1.6: verdieping 2 kopie

Beschrijving	Type	Actie
3. Vloerzeil	Advies	-

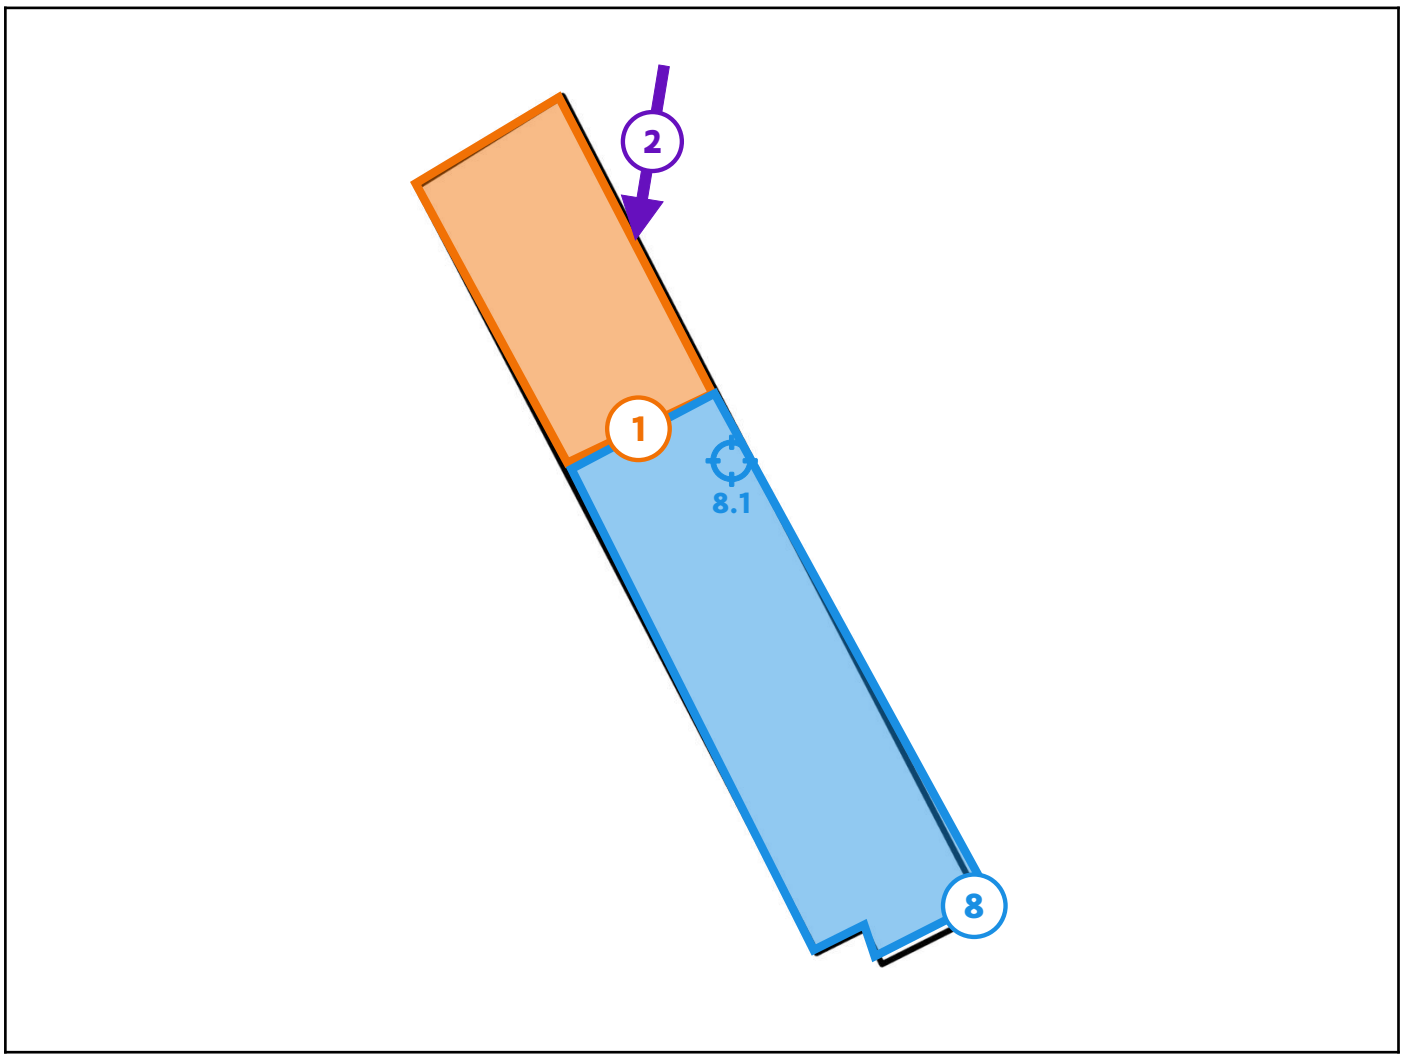
Plan 1.7: Dak

Beschrijving	Type	Actie
1. Dak bestaande uit leien	Asbestmateriaal	Verwijderen
2. Schouw	Beperking	-
8. Roofing plat dak	Geen asbest	-
8.1 Code: A5	Puntmonster	-

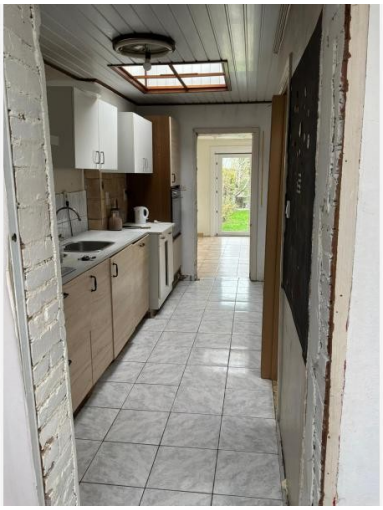
Fiche 4: Plafonds bestaande uit voorzetpanelen

De plafonds werden afgewerkt met niet-asbestverdachte voorzetpanelen die inspectie van de bedekte structuur (opbouw, pleisterwerk) verhinderen.

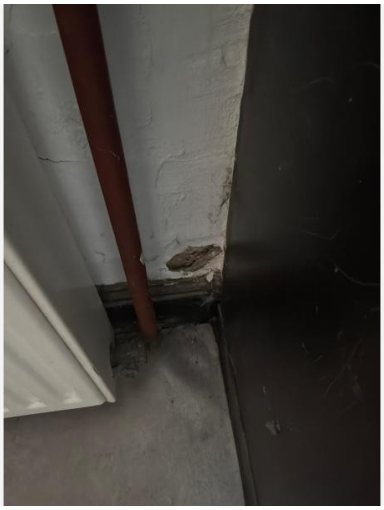
Fiche 6: Pleisterwerk wanden

Geen asbest

#	Type	Referentie	Resultaat
6.1	Mengmonster	A2	Geen asbest

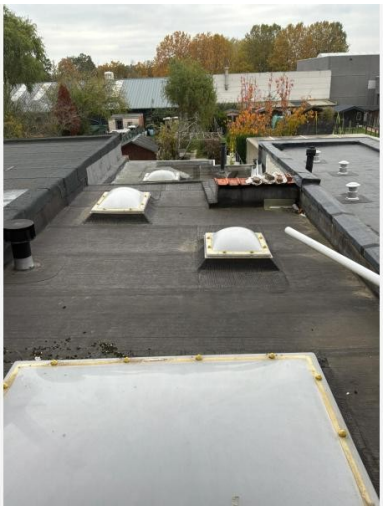
Fiche 8: Roofing plat dak

Geen asbest

#	Type	Referentie	Resultaat
8.1	Puntmonster	A5	Geen asbest

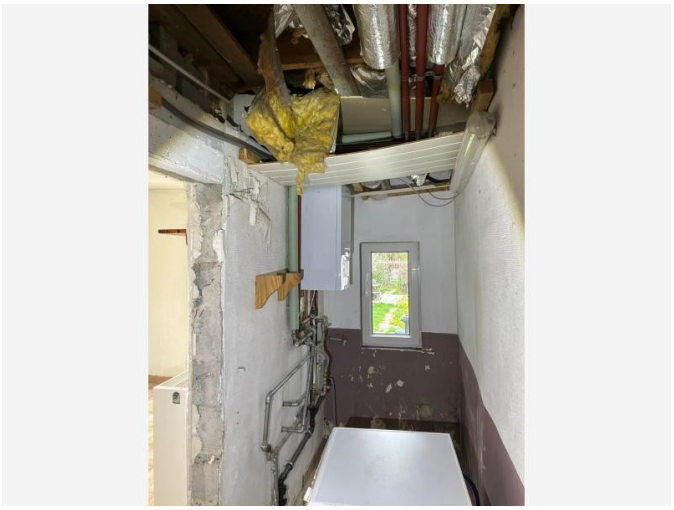
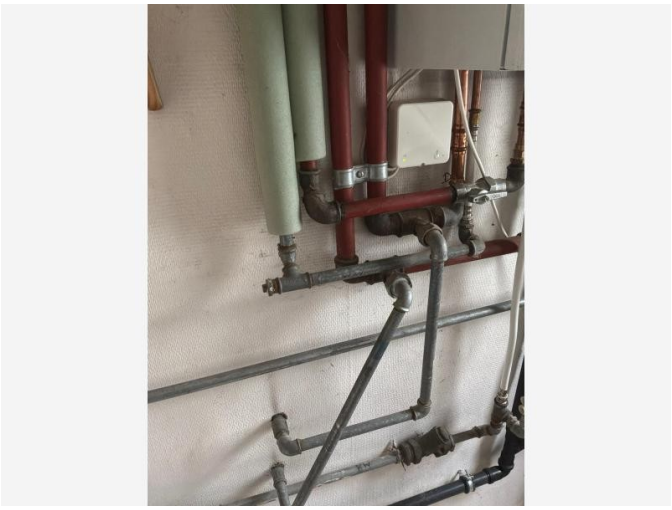
Beschrijving	Notitie	Terug te vinden op plannen
Fiche 11: Leidingisolatie (niet verdacht)	De leidingisolatie is niet-asbestverdacht.	-
Fiche 12: Rookgaskanaal (niet verdacht)	Het rookgaskanaal is niet-asbestverdacht.	-
Fiche 13: Kit aan de ramen	De kit aan de ramen is niet asbestverdacht. Alle ramen werden gecontroleerd.	-
Fiche 14: CV-ketel (niet verdacht)	De CV-ketel (dichtingen, isolerend materiaal) is niet asbestverdacht.	-
