Asbestinventarisattest

Akrenstraat 13, 9500 Geraardsbergen

Attestnummer : **20251212-000233.000**
Uitgegeven op : **12.12.2025**
Geldig tot : **12.12.2035**

Niet-asbestveilig

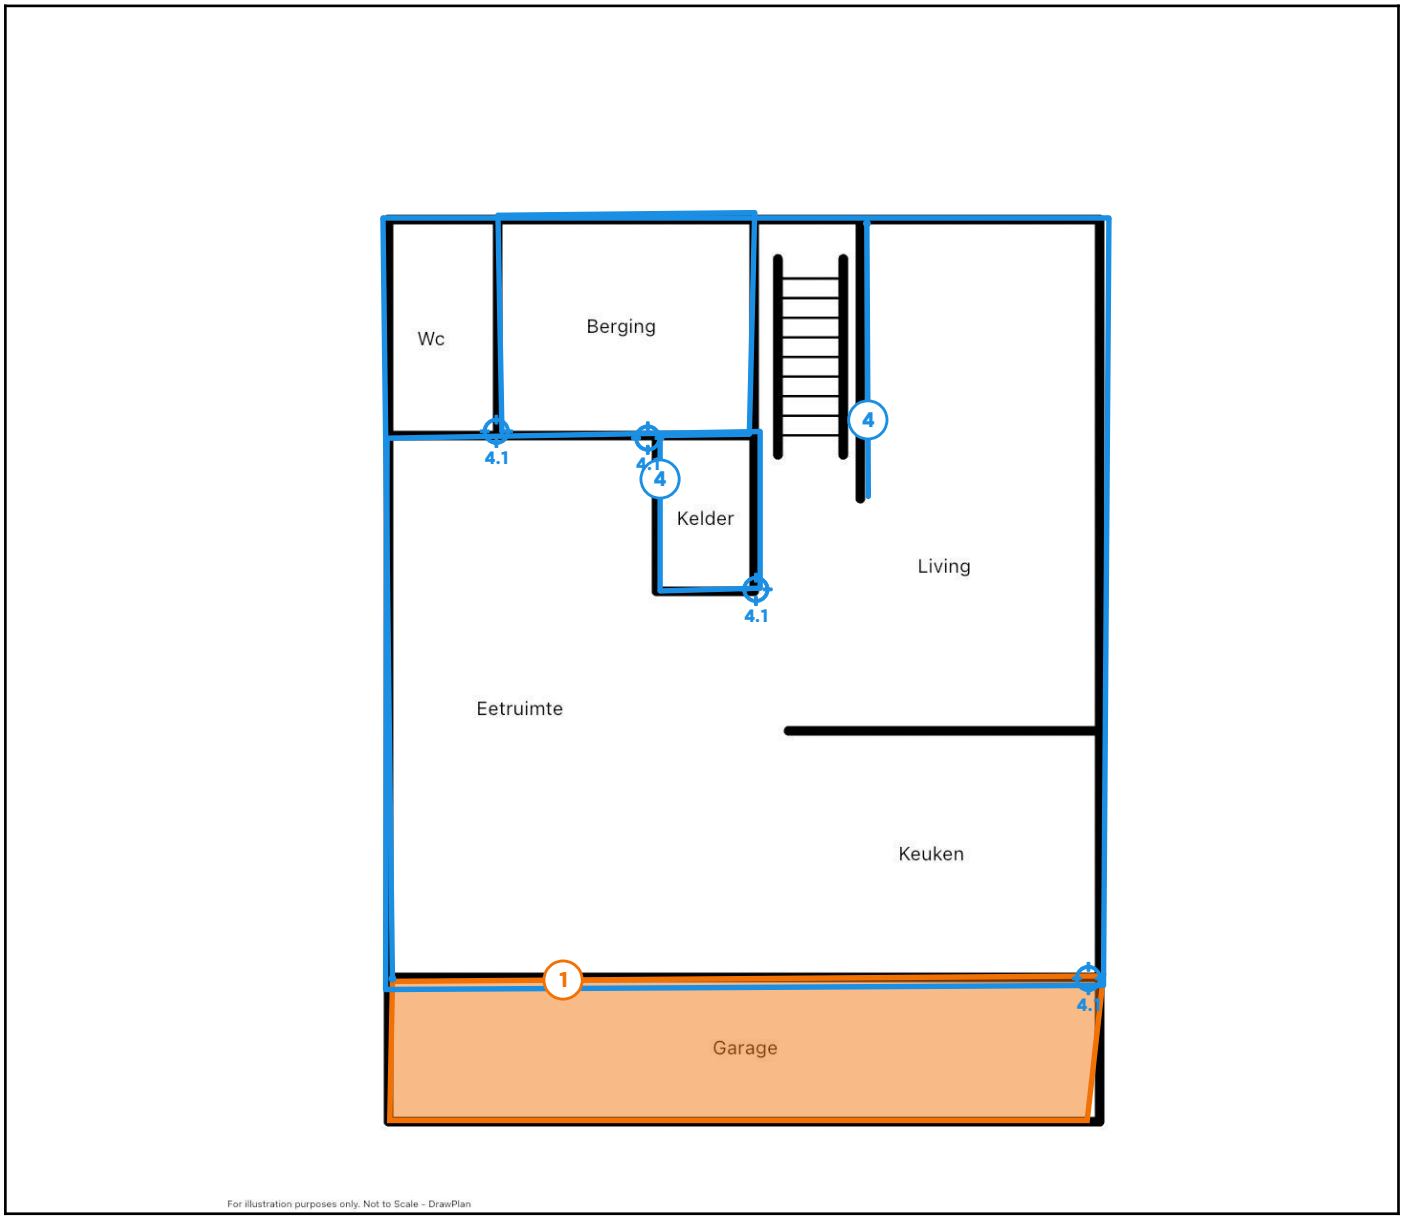
Plan 1.1: Gelijkvloers

Beschrijving	Type	Actie
1. Dak bestaande uit golfplaten	Asbestmateriaal	Verwijderen
4. Pleisterwerk wanden	Geen asbest	-
4.1 Code: 91225-Plei-akr	Mengmonster	-

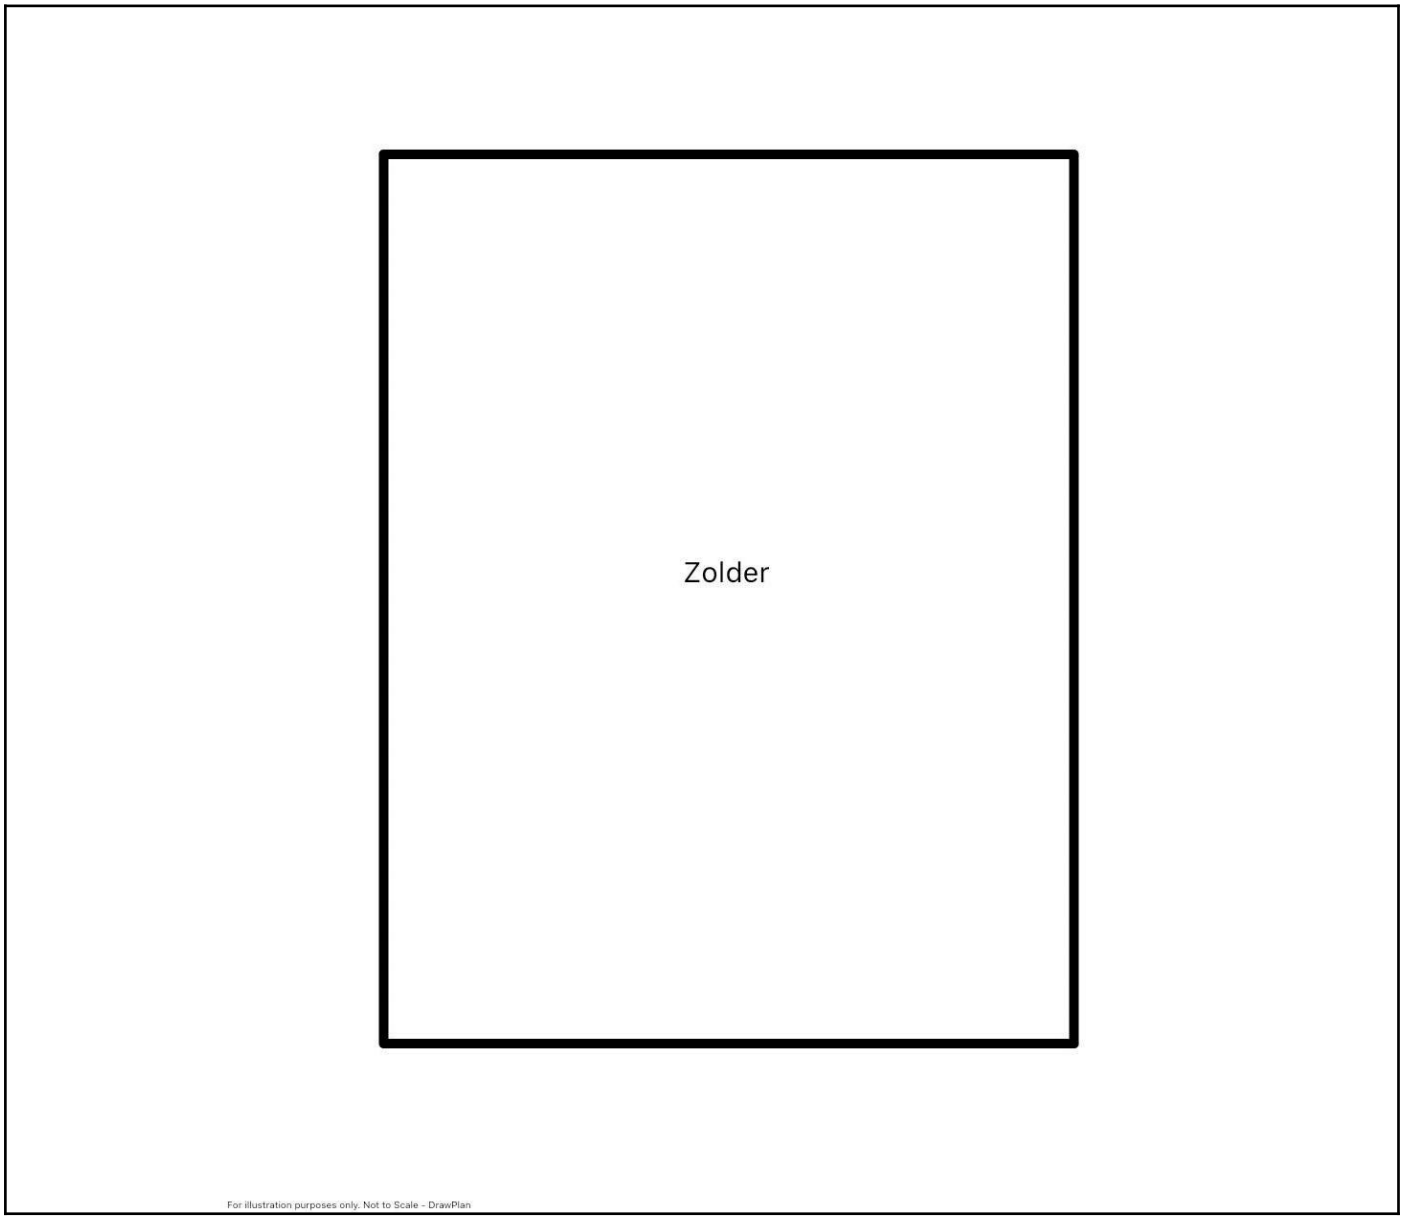
Plan 1.2: Verdieping

Beschrijving	Type	Actie
4. Pleisterwerk wanden	Geen asbest	-

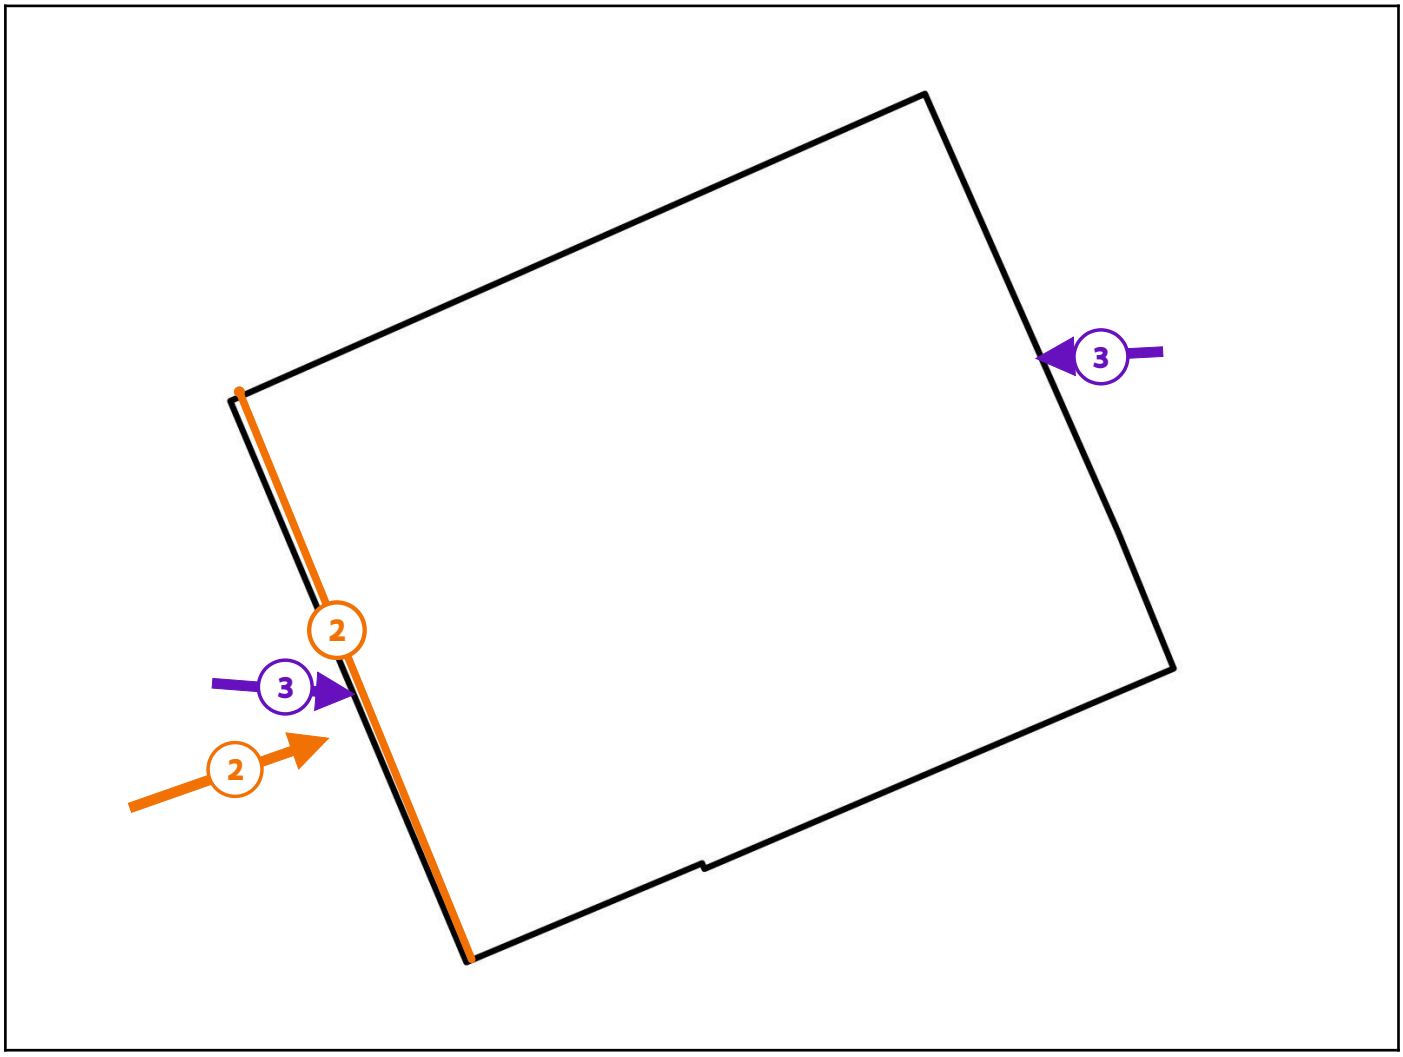
Plan 1.4: Hoofdgebouw plan

Beschrijving	Type	Actie
2. Gevel met leien	Asbestmateriaal	Verwijderen
3. Schouw	Beperking	-

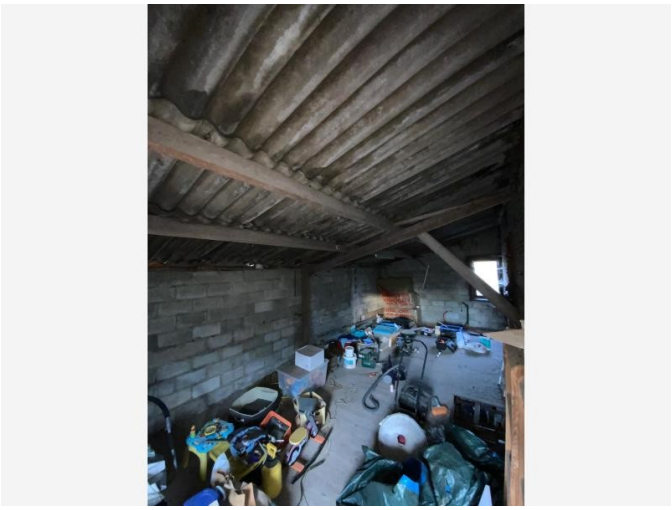
Fiche 1: Dak bestaande uit golfplaten

Het asbestmateriaal valt onder de mijlpaal van 2034.

Eindbeoordeling materiaalrisico	Verhoogd materiaalrisico en/of verhoogde kans op vezelvrijgave

Gebondenheid	Categorie 1: hechtgebonden in oorsprong
Asbestsoort (vezeltype)	Crocidoliet aanwezig
Asbestconcentratie	Laag (< 50%)
Afschermingsgraad van het gehele materiaal	Geheel of deels (ook) vrij aan de binnenlucht
Toestand van het materiaal	Licht beschadigd, licht verweerd. Intact calciumsilicaatmateriaal of categorie III 'gebondenheid'

Beschrijving	Dak bestaande uit golfplaten
Omgeving	Buiten
Primaire drager	Schuin dak
Asbestmateriaal	Dak- en gevelbekleding - Golfplaat
Bindmiddel van asbestmateriaal	Cement
Gebondenheid op basis van bindmiddel	Hecht
Hoeveelheid (oppervlakte - aantal)	• 40,00 m^2 - 1 stuk
Totale oppervlakte	40,00 m^2
Eenvoudig bereikbaar	Ja
Bevestigingswijze	• Geklemd • Geschroefd
Identificatiemethode	De asbestdeskundige beoordeelt het materiaal als asbestverdacht en dus asbesthoudend, en dit zonder monstername. Motivatie: Er is een onderzoeksbeperking die monstername verhindert; De ruimte of het materiaal bevindt zich hoger dan 3,5 meter vanaf een vaste ondergrond.
Destructieve handeling voor identificatie	Nee
Opmerking	De hoeveelheid is een zo nauwkeurig mogelijke opmeting. Hieraan kunnen evenwel geen rechten worden ontleend.

- Verwijder dit asbestmateriaal zo snel mogelijk. Volg de toestand goed op.
- Hemelwater dat afspoelt van asbestcement daken of gevels kan asbestdeeltjes bevatten. Gebruik het enkel voor gesloten circuits (bv. spoelen toiletten). Reinig na het vervangen van het dak of de gevel de dakgoten en regenwaterput of -ton om asbesthoudend sediment of slib te verwijderen

- Eenvoudige handelingen: mag via doe-het-zelf of door werknemer(s) met opleidingsattest eenvoudige handelingen
  Deze toepassing kan door een aannemer die over een opleidingsattest eenvoudige handelingen beschikt of door een particulier (doe-het-zelf), verwijderd worden indien er geen verhoogd risico op vrijgave van asbestvezels (max. concentratie 0,01 vezels/cm3 - CODEX Art. VI.3-54) ontstaat en de toepassing voorafgaand wordt gefixeerd/bevochtigd; de individuele elementen zonder machinale werktuigen (boormachine, slijpschijf, hogedrukreiniger,...) en zonder breken of gooien een voor een losgemaakt worden; en ten slotte dubbel en luchtdicht verpakt weggevoerd worden naar een erkend afvalpunt (recyclagepark).

- Eenvoudige handelingen: enkel door erkend asbestverwijderaar
  Deze toepassing kan enkel door een erkende asbestverwijderaar verwijderd worden omdat er hier automatisch een verhoogd risico op vrijgave van asbestvezels (max. concentratie 0,01 vezels/cm3 - CODEX - Art. VI.3-54) ontstaat. (Bron: VLAREM II: 6.4.0.1 par1, par2 en par3). Een erkend asbestverwijderaar moet ingeschakeld worden voor deze toepassingen die niet (kunnen) worden verwijderd door de couveuzezakmethode, door hermetische zone of door de materialen beschreven in Vlarem II, art. 6.4.0.1 par2. (Bron: Leidraad bij het Inspectieprotocol)

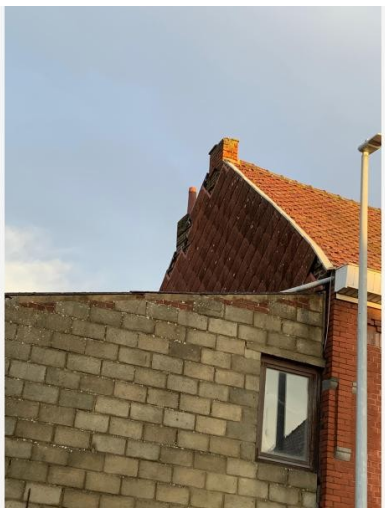
Fiche 2: Gevel met leien

Het asbestmateriaal valt onder de mijlpaal van 2034.

Eindbeoordeling materiaalrisico	Verhoogd materiaalrisico en/of verhoogde kans op vezelvrijgave

Gebondenheid	Categorie 1: hechtgebonden in oorsprong
Asbestsoort (vezeltype)	Crocidoliet aanwezig
Asbestconcentratie	Laag (< 50%)
Afschermingsgraad van het gehele materiaal	Geheel of deels vrij aan de buitenlucht
Toestand van het materiaal	Matig beschadigd, matig verweerd

Beschrijving	Gevel met leien
Omgeving	Buiten
Primaire drager	Wand buitenschil
Asbestmateriaal	Dak- en gevelbekleding - Lei, shingle
Bindmiddel van asbestmateriaal	Cement
Gebondenheid op basis van bindmiddel	Hecht
Hoeveelheid (oppervlakte - aantal)	• 20,00 m^2 - 1 stuk
Totale oppervlakte	20,00 m^2
Eenvoudig bereikbaar	Ja
Bevestigingswijze	• Genageld, geniet
Identificatiemethode	De asbestdeskundige beoordeelt het materiaal als asbestverdacht en dus asbesthoudend, en dit zonder monstername. Motivatie: Er is een onderzoeksbeperking die monstername verhindert; De ruimte of het materiaal bevindt zich hoger dan 3,5 meter vanaf een vaste ondergrond.
Destructieve handeling voor identificatie	Nee
Opmerking	De hoeveelheid is een zo nauwkeurig mogelijke opmeting. Hieraan kunnen evenwel geen rechten worden ontleend.

- Verwijder dit asbestmateriaal zo snel mogelijk. Volg de toestand goed op.
- Hemelwater dat afspoelt van asbestcement daken of gevels kan asbestdeeltjes bevatten. Gebruik het enkel voor gesloten circuits (bv. spoelen toiletten). Reinig na het vervangen van het dak of de gevel de dakgoten en regenwaterput of -ton om asbesthoudend sediment of slib te verwijderen

- Eenvoudige handelingen: mag via doe-het-zelf of door werknemer(s) met opleidingsattest eenvoudige handelingen
  Deze toepassing kan door een aannemer die over een opleidingsattest eenvoudige handelingen beschikt of door een particulier (doe-het-zelf), verwijderd worden indien er geen verhoogd risico op vrijgave van asbestvezels (max. concentratie 0,01 vezels/cm3 - CODEX Art. VI.3-54) ontstaat en de toepassing voorafgaand wordt gefixeerd/bevochtigd; de individuele elementen zonder machinale werktuigen (boormachine, slijpschijf, hogedrukreiniger,...) en zonder breken of gooien een voor een losgemaakt worden; en ten slotte dubbel en luchtdicht verpakt weggevoerd worden naar een erkend afvalpunt (recyclagepark).

- Eenvoudige handelingen: enkel door erkend asbestverwijderaar
  Indien bovenstaande criteria worden overschreden:

Deze toepassing kan enkel door een erkende asbestverwijderaar verwijderd worden omdat er hier automatisch een verhoogd risico op vrijgave van asbestvezels (max. concentratie 0,01 vezels/cm3 - CODEX - Art. VI.3-54) ontstaat. (Bron: VLAREM II: 6.4.0.1 par1, par2 en par3). Een erkend asbestverwijderaar moet ingeschakeld worden voor deze toepassingen die niet (kunnen) worden verwijderd door de couveuzezakmethode, door hermetische zone of door de materialen beschreven in Vlarem II, art. 6.4.0.1 par2. (Bron: Leidraad bij het Inspectieprotocol)

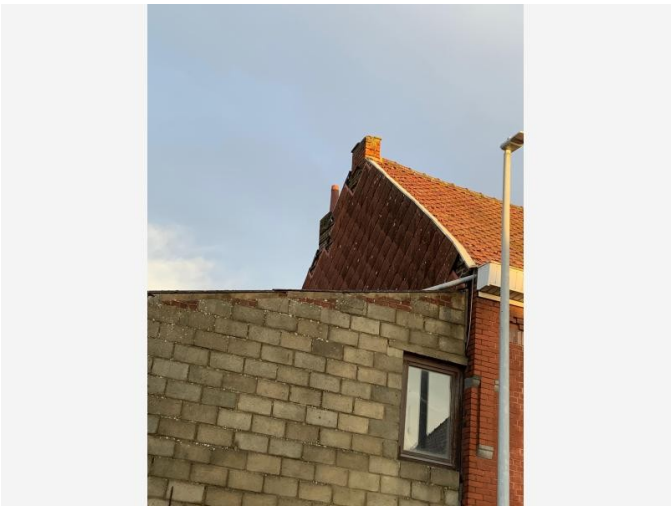
Fiche 3: Schouw

Tijdelijke beperking

Reden: Het te onderzoeken materiaal situeert zich hoger dan 3,50 m te rekenen vanaf een veilige ondergrond

Uitleg van de asbestdeskundige: De schouw bevat binnenin mogelijk een asbestcement rookgaskanaal. Laat dit onderzoeken bij eventuele werken.

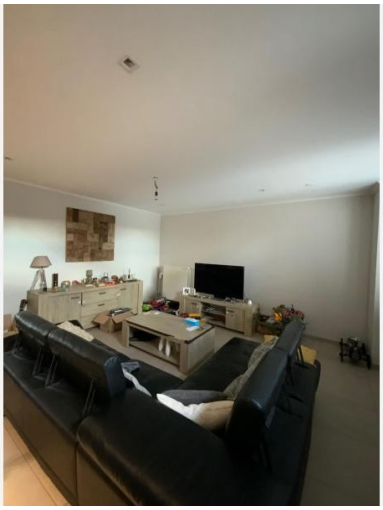
Fiche 4: Pleisterwerk wanden

Geen asbest

#	Type	Referentie	Resultaat
4.1	Mengmonster	91225-Plei-akr	Geen asbest
