Asbestinventarisattest

Groenstraat 1, 9660 Brakel

Attestnummer : **20261011-000137.000**
Uitgegeven op : **11.10.2026**
Geldig tot : **11.10.2036**

Asbestveilig (maar niet asbestvrij)

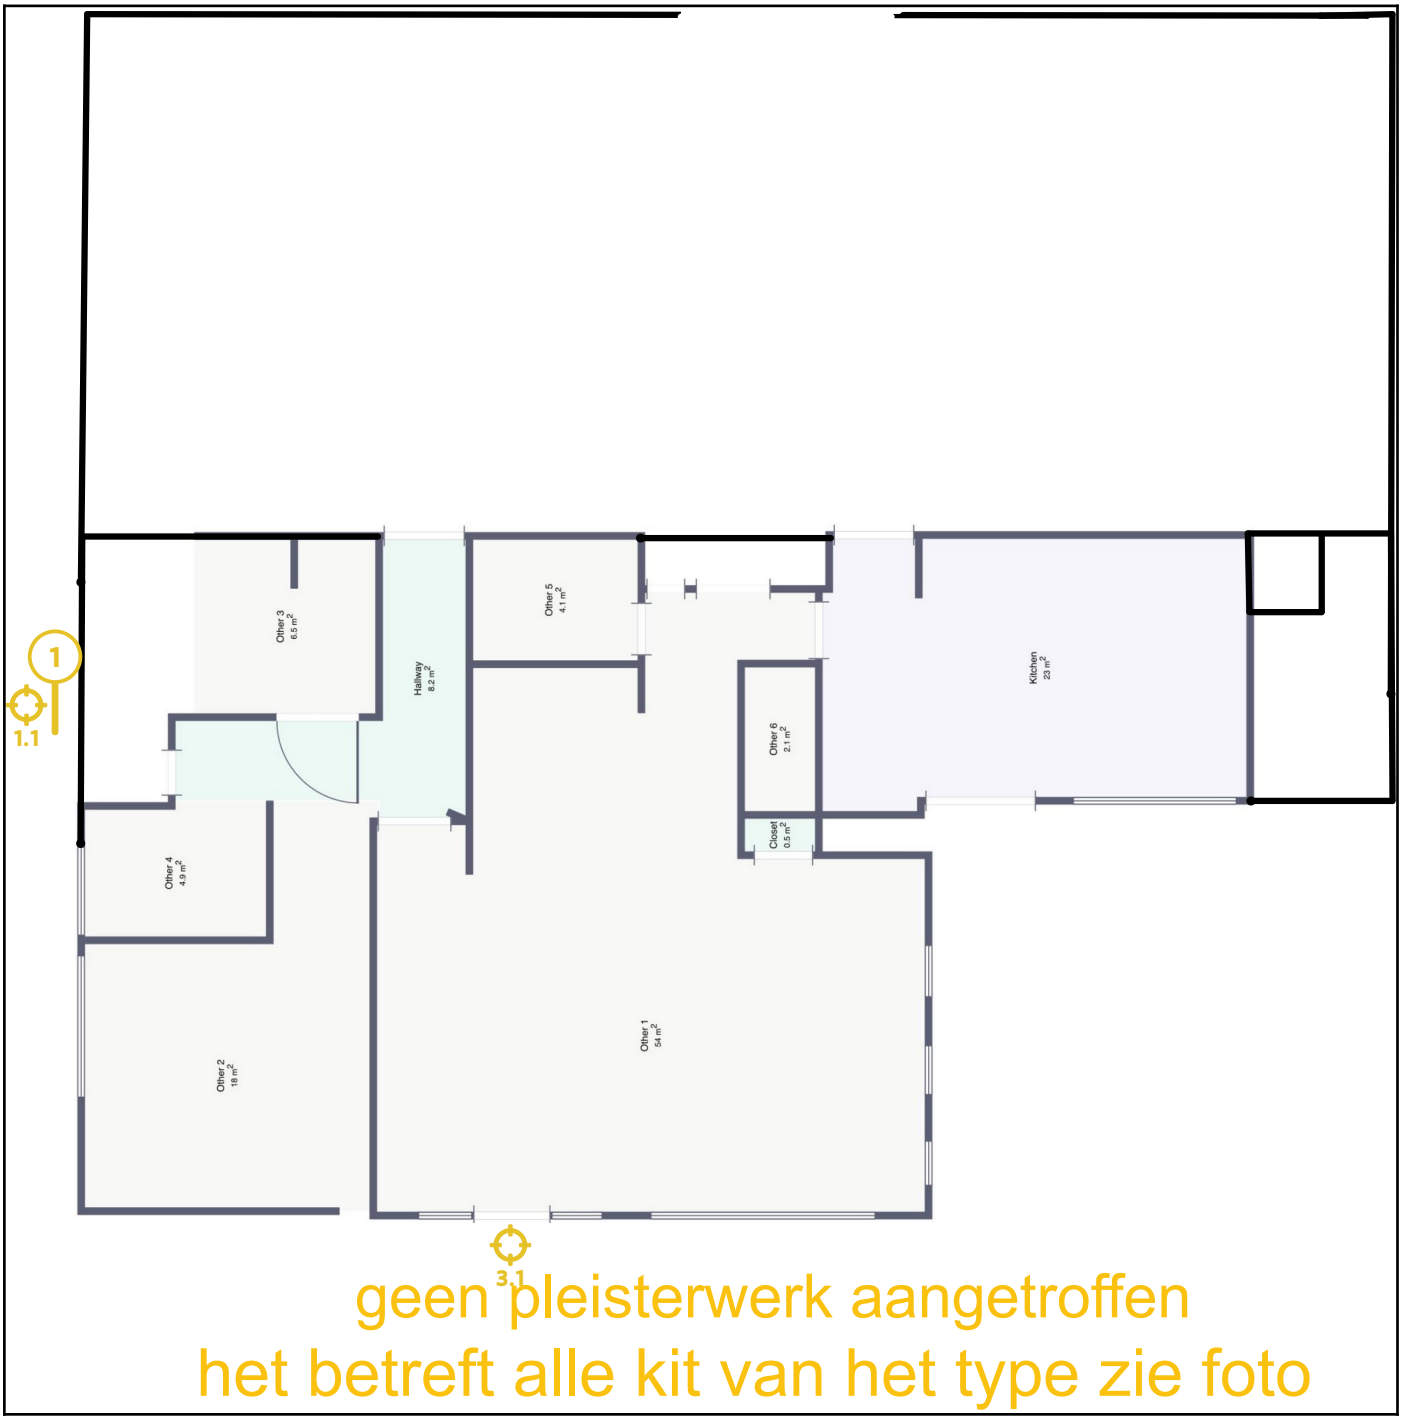
Plan 1.1: Gelijkvloers

Beschrijving	Type	Actie
1. Afdichtingskit verluchtingskoker	Asbestmateriaal	Zorgvuldig beheren
1.1 Code: KIT LUCHT	Puntmonster	-

3. Oude afdichtingskit ramen	Asbestmateriaal	Zorgvuldig beheren
3.1 Code: KIT RAAM	Puntmonster	-
10. Pleisterwerk	Overige ruimte of materiaal	-

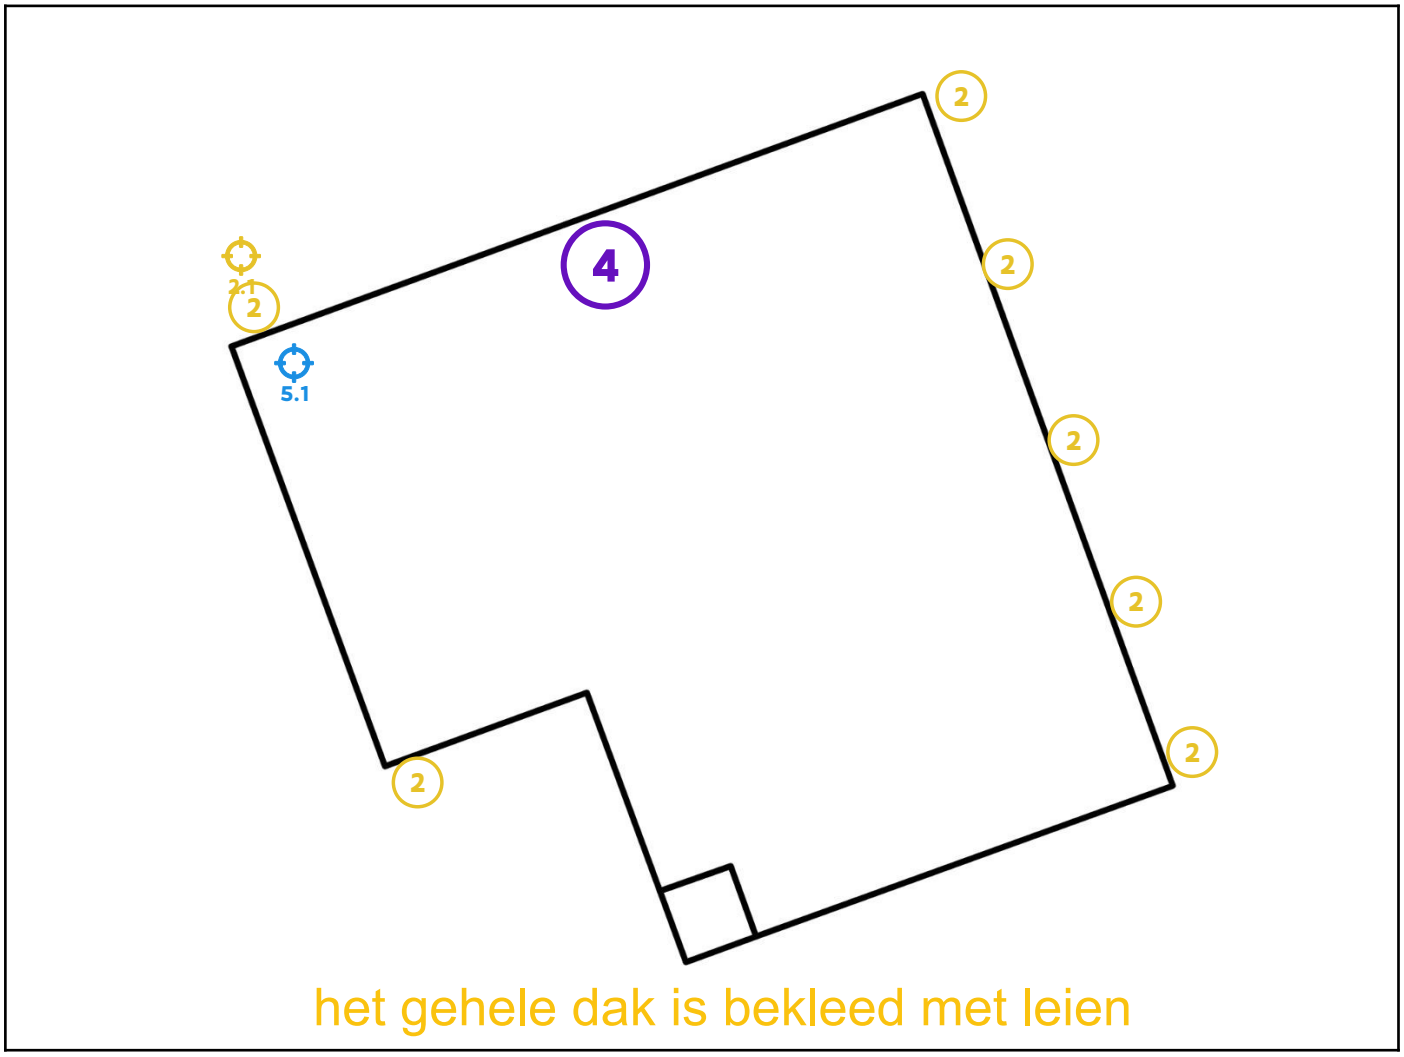
Plan 1.2: 1ste verdiep

Beschrijving	Type	Actie
10. Pleisterwerk	Overige ruimte of materiaal	-

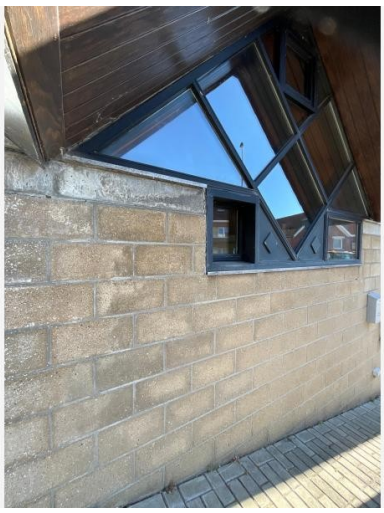
Fiche 3: Oude afdichtingskit ramen

Asbestmateriaal

Het asbestmateriaal valt onder de mijlpaal van 2040.

Eindbeoordeling materiaalrisico	Laag materiaalrisico en/of verlaagde kans op vezelvrijgave

#	Type	Referentie	Resultaat
3.1	Puntmonster	KIT RAAM	Chrysotiel

Beschrijving	Oude afdichtingskit ramen
Omgeving	Binnen
Primaire drager	Wandopening verticaal (raam, deur, ...)
Asbestmateriaal	In-situ afwerkingslagen - Pasta, stopverf, voegsel, stopsel, vulsel, mastiek, kitten, ...
Bindmiddel van asbestmateriaal	Kitten, mastiek, pasta
Gebondenheid op basis van bindmiddel	Hecht
Hoeveelheid (lengte - aantal)	• 4,00 m - 5 stuks
Totale lengte	20,00 m
Eenvoudig bereikbaar	Ja
Bevestigingswijze	• Verlijmd, ingegoten, versmeerd
Identificatiemethode	Een monstername door de asbestdeskundige met laboanalyse door een asbestlabo.
Destructieve handeling voor identificatie	Nee
Opmerking	Het betreft alle oude afdichtingskit van het type zie foto. Op sommige plaatsen is deze reeds verwijderd en vernieuwd met niet-asbestverdachte siliconen. De hoeveelheid is geschat.

- Zorg voor een veilig beheer. Vermijd het beschadigen van het asbestmateriaal. Controleer de toestand jaarlijks op wijzigingen.

- Eenvoudige handelingen: enkel door erkend asbestverwijderaar
  Verwijderingsvoorschriften volgens Codex over het welzijn op het werk Art. VI.3-54.

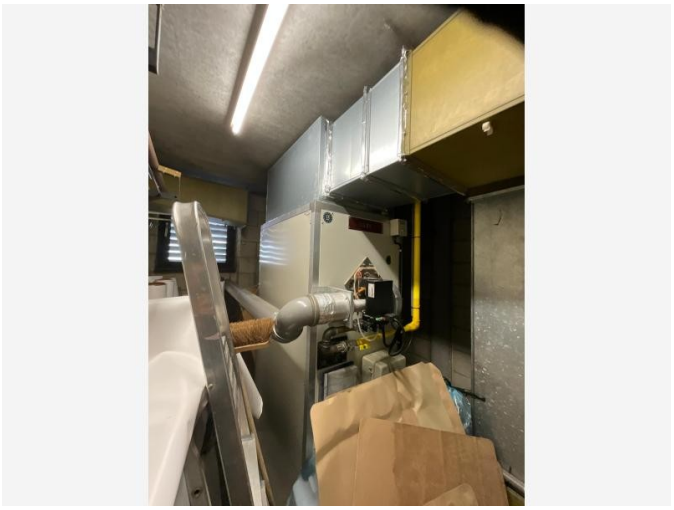
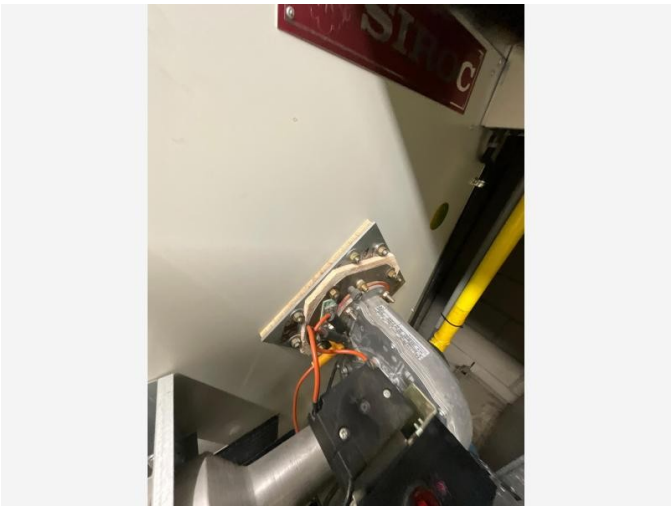
Beschrijving	Notitie	Terug te vinden op plannen
Fiche 6: Verwarmingsketel	-	-

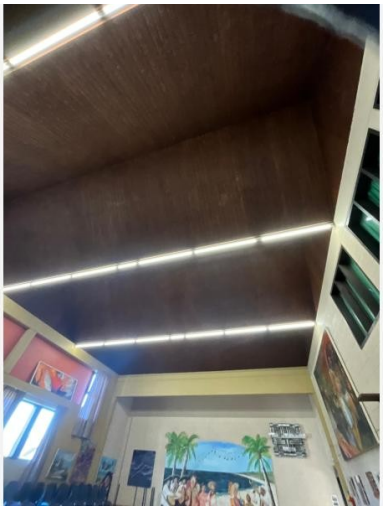
Beschrijving	Notitie	Terug te vinden op plannen
Fiche 8: Leidingisolatie	-	-
Fiche 9: Liftinfrastructuur	-	-
Fiche 10: Pleisterwerk	Noch de plafonds, noch de binnenwanden, noch de trappenhal zijn bepleisterd.	Plan 1.1: Gelijkvloers Plan 1.2: 1ste verdiep
