Asbestinventarisattest

Brusselsesteenweg 90, 1980 Zemst

Attestnummer : **20260206-000195.000**
Uitgegeven op : **06.02.2026**
Geldig tot : **06.02.2036**

Niet-asbestveilig

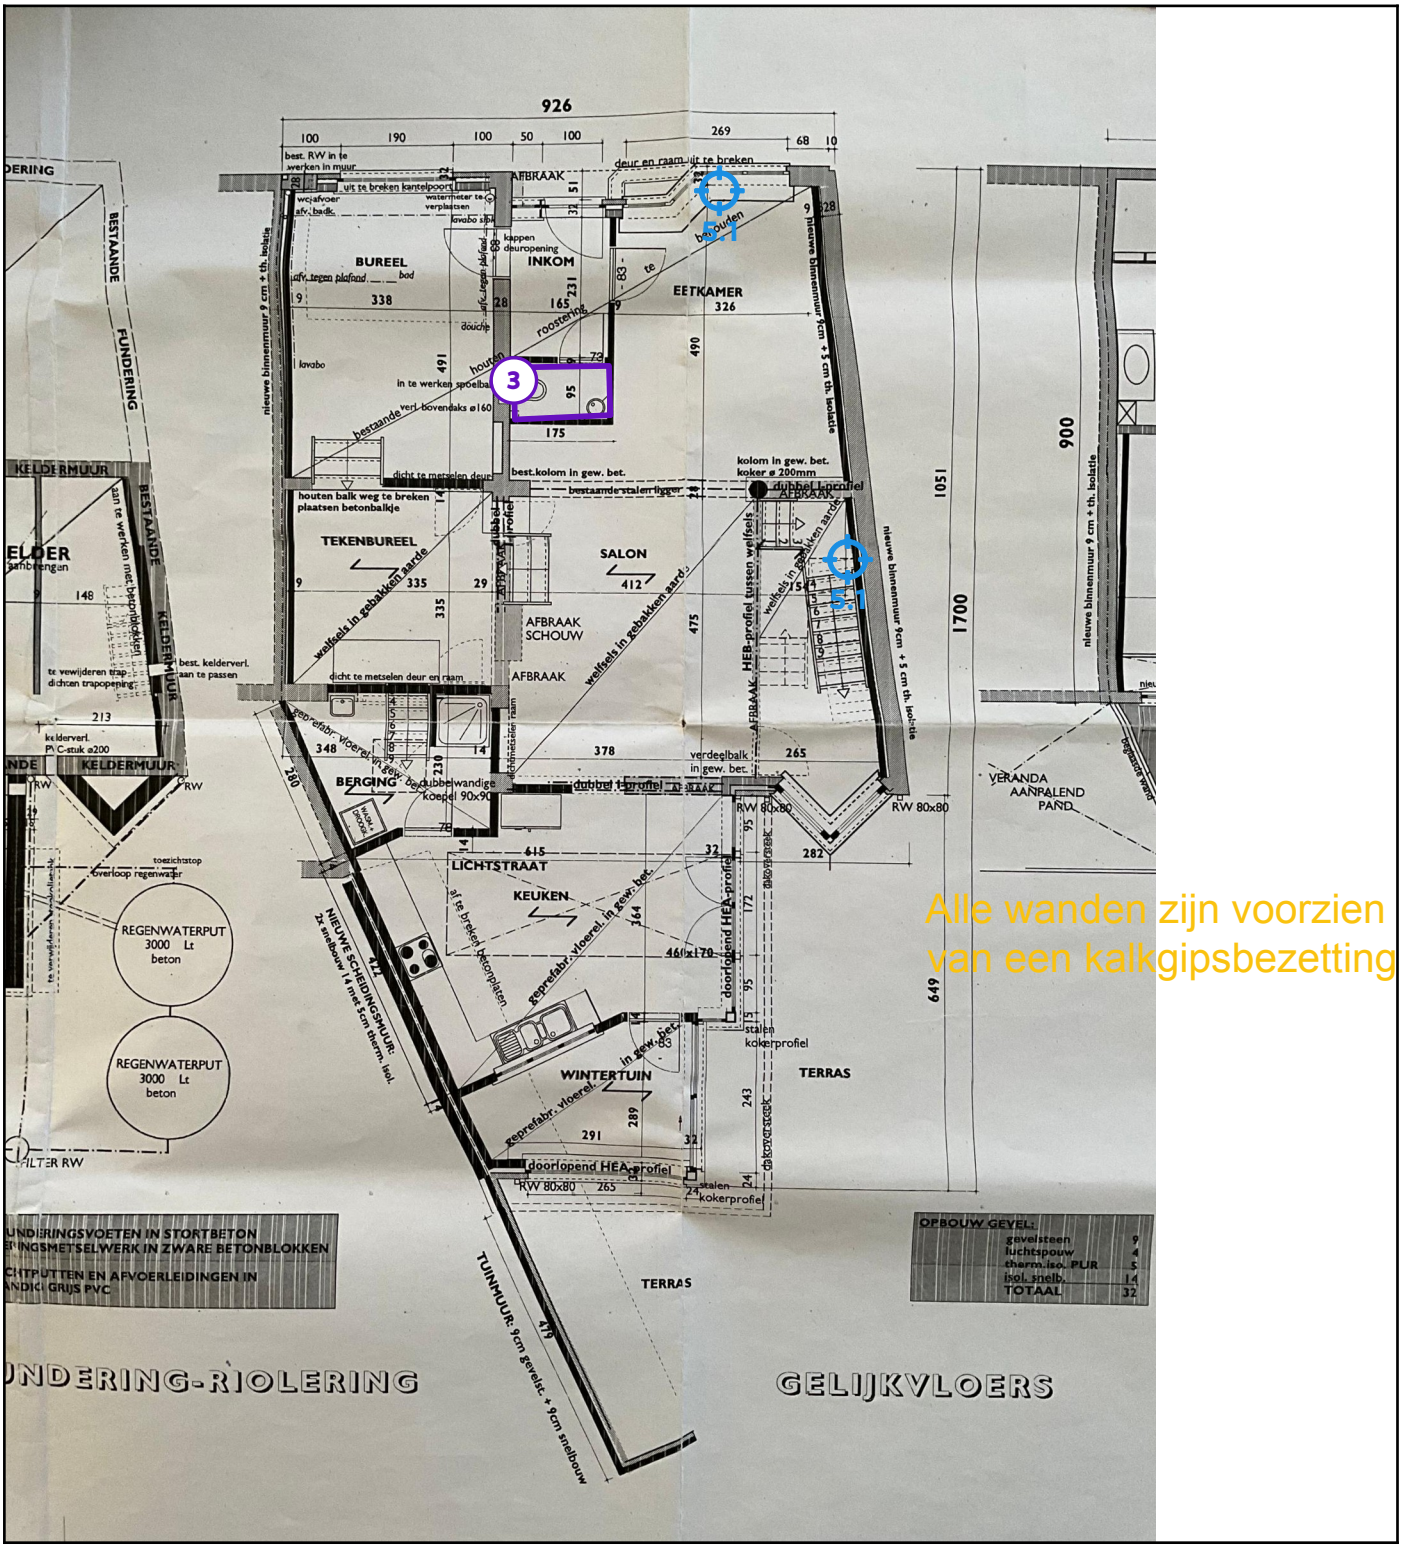
Plan 1.2: Gelijkvloers

Beschrijving	Type	Actie
3. Faiencetegels (lijm)	Advies	-

5. Bezetting	Geen asbest	-
5.1 Code: MM01 Bezetting	Mengmonster	-

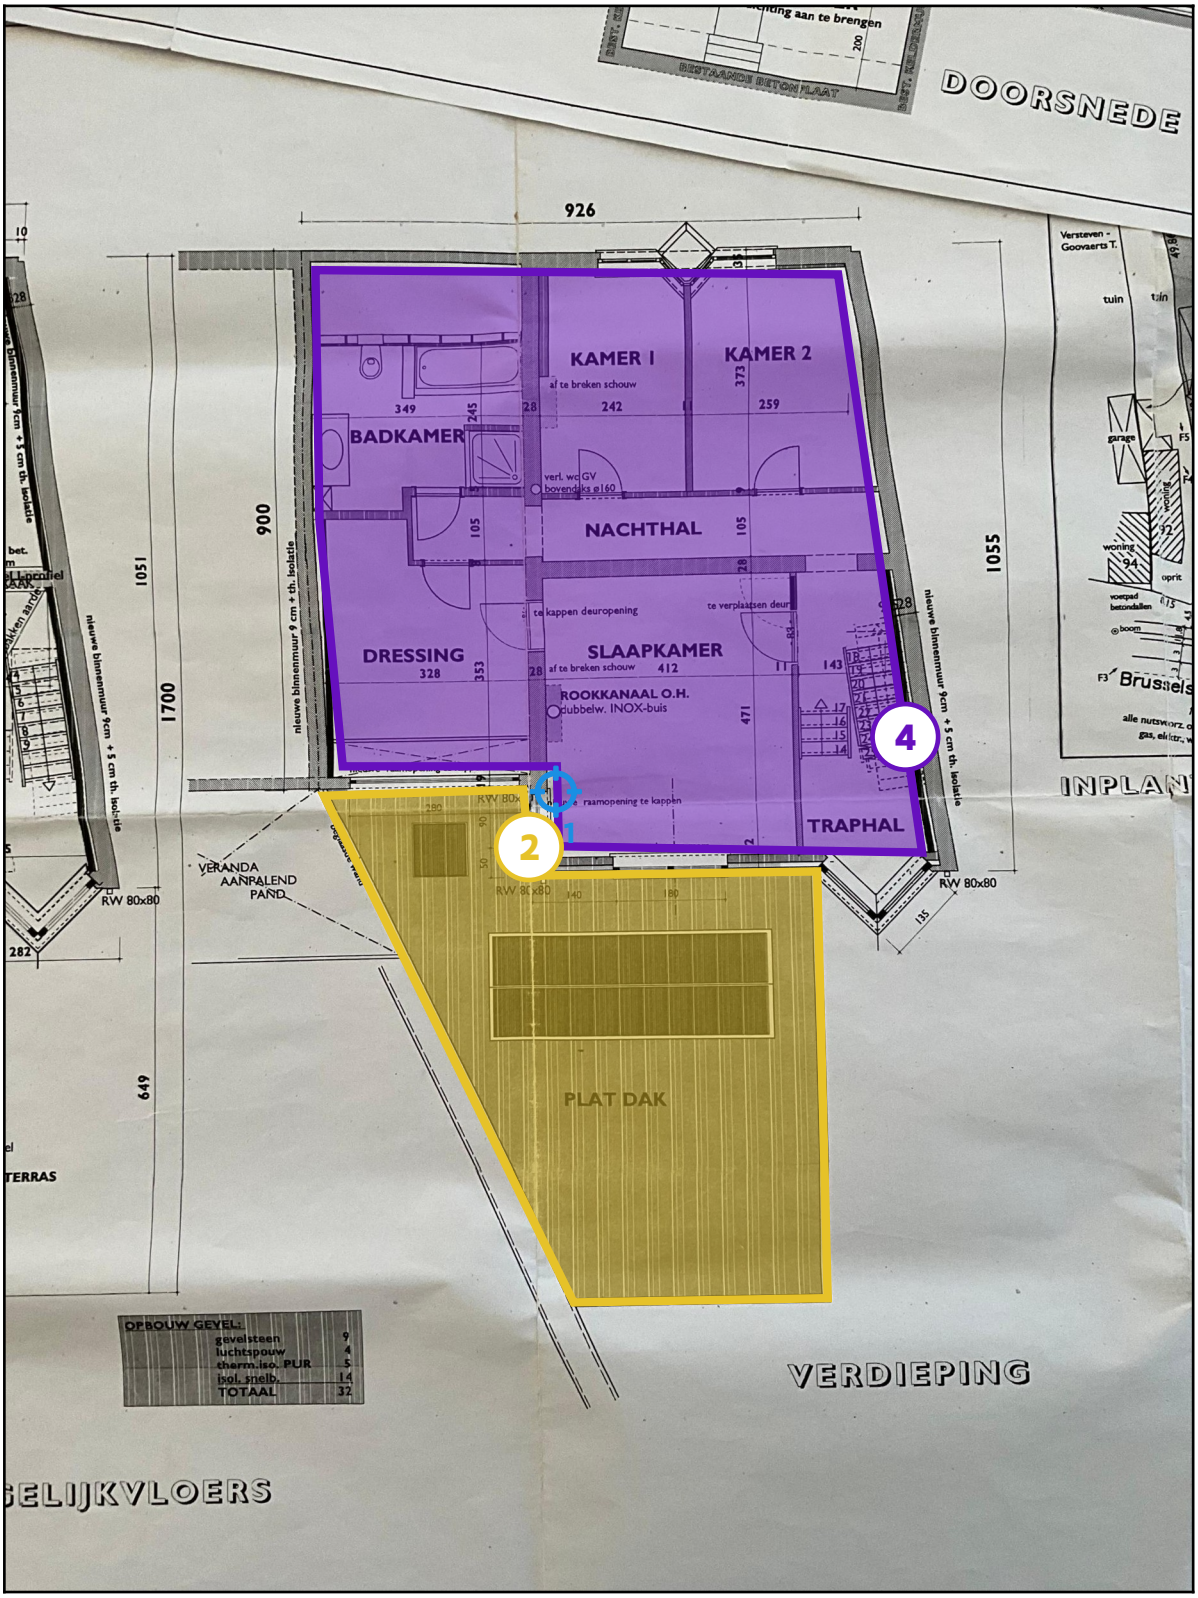
Plan 1.3: 1ste verdiep

2. Roofing	Asbestmateriaal	Zorgvuldig beheren
4. Laminaat / parket	Advies	-
5. Bezetting	Geen asbest	-
5.1 Code: MM01 Bezetting	Mengmonster	-

Eindbeoordeling materiaalrisico	Zeer laag materiaalrisico en/of zeer lage kans op vezelvrijgave

- Zorg voor een veilig beheer. Vermijd het beschadigen van het asbestmateriaal. Controleer de toestand jaarlijks op wijzigingen.
- Voer bijkomende staalname(s) uit.

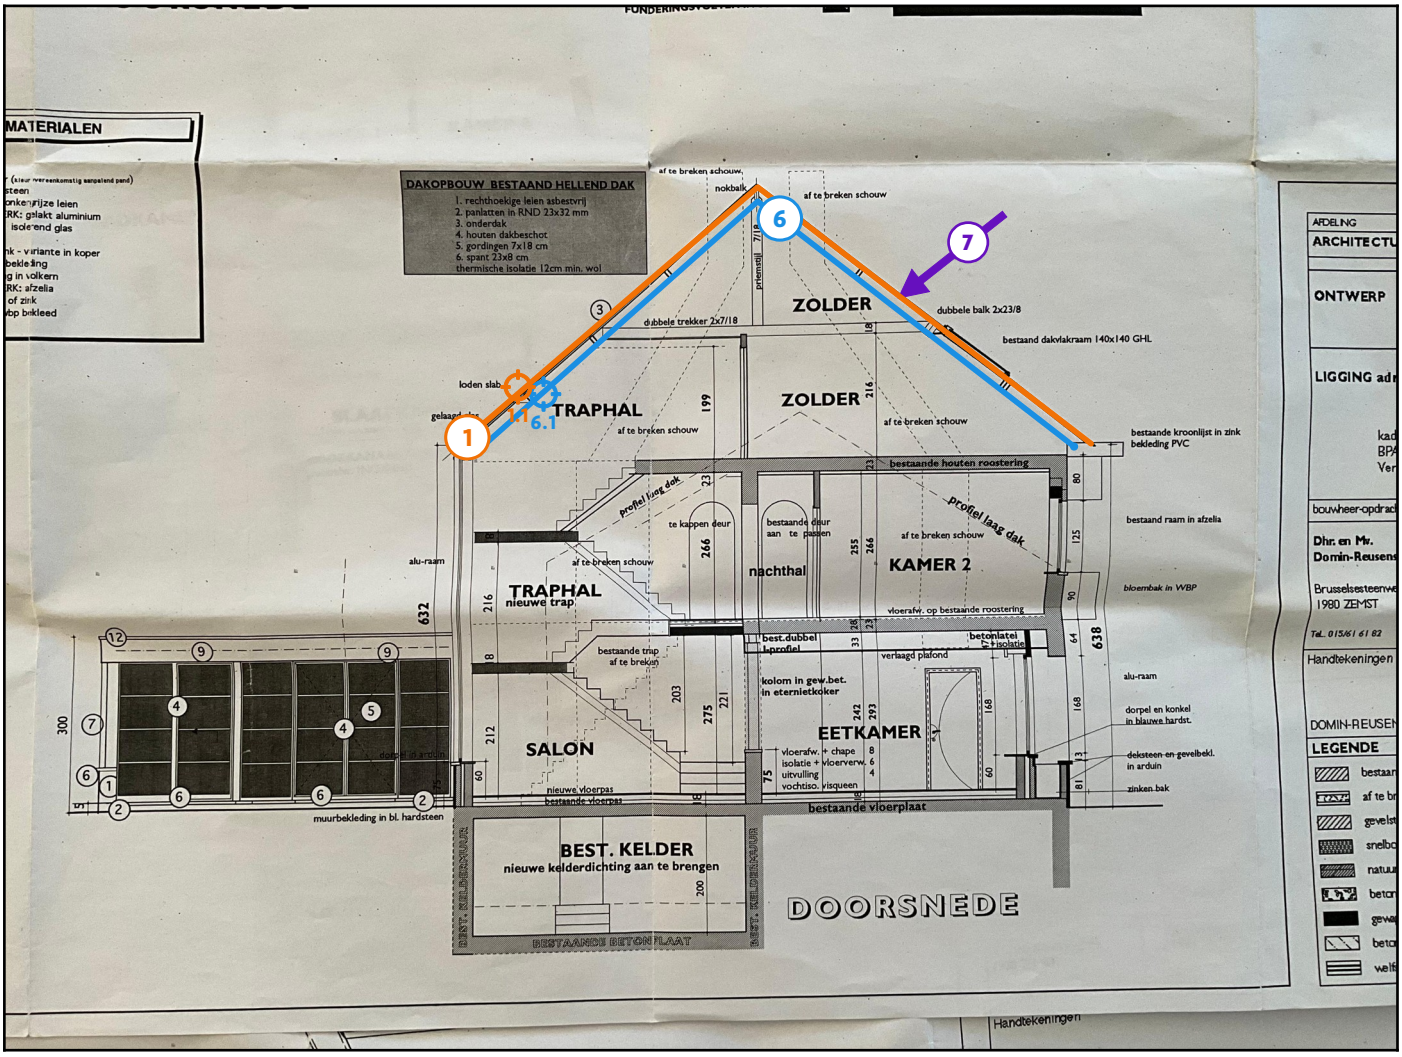
Plan 1.4: Doorsnede 1

Beschrijving	Type	Actie
1. Dak bestaande uit leien	Asbestmateriaal	Verwijderen
1.1 Code: MM02 Leien	Puntmonster	-
6. Onderdak foli	Geen asbest	-
6.1 Code: MM03 onderdakfolie	Puntmonster	-
7. CV-ketel (niet verdacht)	Overige ruimte of materiaal	-

Eindbeoordeling materiaalrisico	Verhoogd materiaalrisico en/of verhoogde kans op vezelvrijgave

Gebondenheid	Categorie 1: hechtgebonden in oorsprong
Asbestsoort (vezeltype)	Alleen chrysotiel
Asbestconcentratie	Laag (< 50%)
Afschermingsgraad van het gehele materiaal	Geheel of deels vrij aan de buitenlucht
Toestand van het materiaal	Matig beschadigd, matig verweerd

#	Type	Referentie	Resultaat
1.1	Puntmonster	MM02 Leien	Chrysotiel

- Verwijder dit asbestmateriaal zo snel mogelijk. Volg de toestand goed op.
- Hemelwater dat afspoelt van asbestcement daken of gevels kan asbestdeeltjes bevatten. Gebruik het enkel voor gesloten circuits (bv. spoelen toiletten). Reinig na het vervangen van het dak of de gevel de dakgoten en regenwaterput of -ton om asbesthoudend sediment of slib te verwijderen

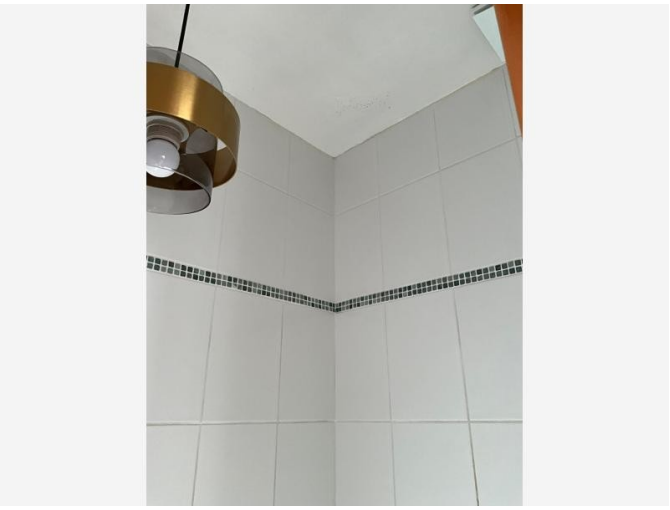
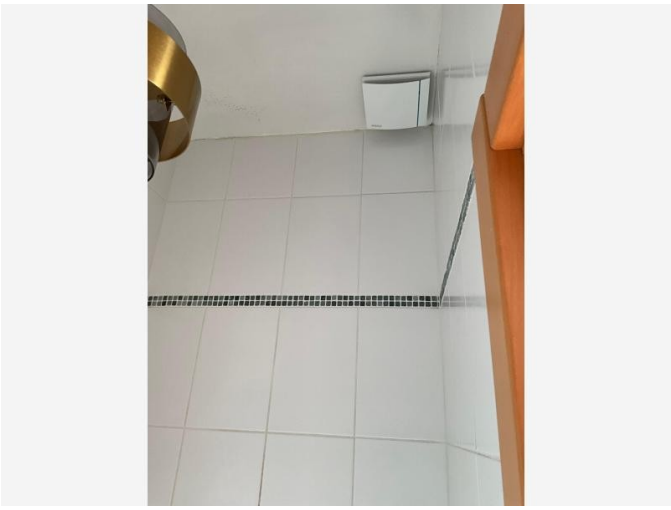
Fiche 3: Faiencetegels (lijm)

Binnenwanden en/of plafonds afgewerkt met een intacte laag faiencetegels zonder zichtbare beschadigingen. Inspectie van de onderliggende lijmlaag is niet mogelijk zonder uitbreiding naar een destructief onderzoek.

Basis voor advies	Beoordeling op basis van expertise, zonder een vaststelling door de asbestdeskundige.

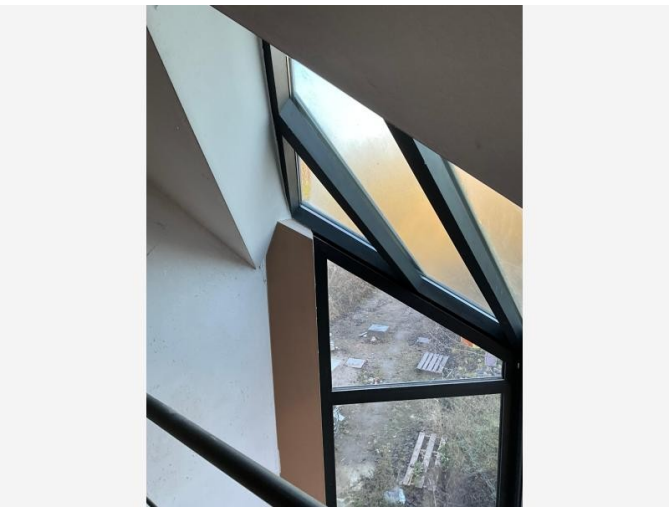
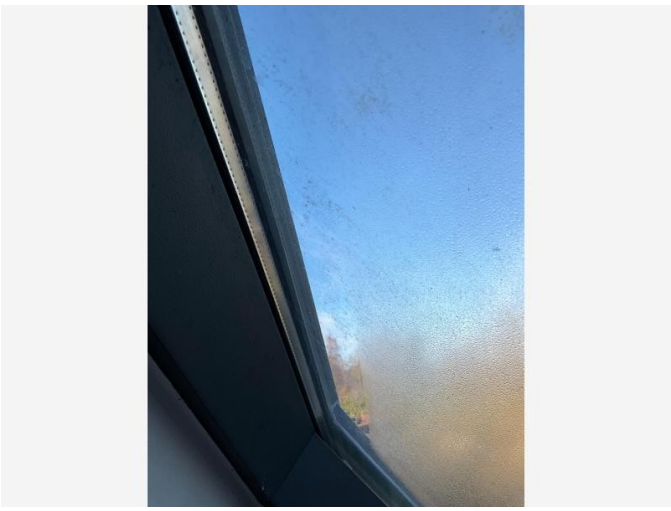
Beschrijving	Notitie	Terug te vinden op plannen
Fiche 7: CV-ketel (niet verdacht)	De CV-ketel (dichtingen, isolerend materiaal) is niet asbestverdacht.	Plan 1.4: Doorsnede 1
Fiche 8: Kit aan de ramen	De kit aan de ramen is niet asbestverdacht.	-
