Asbestinventarisattest

Nuffelstraat 10, 2801 Mechelen

Attestnummer : **20261102-000363.000**
Uitgegeven op : **02.11.2026**
Geldig tot : **02.11.2031**

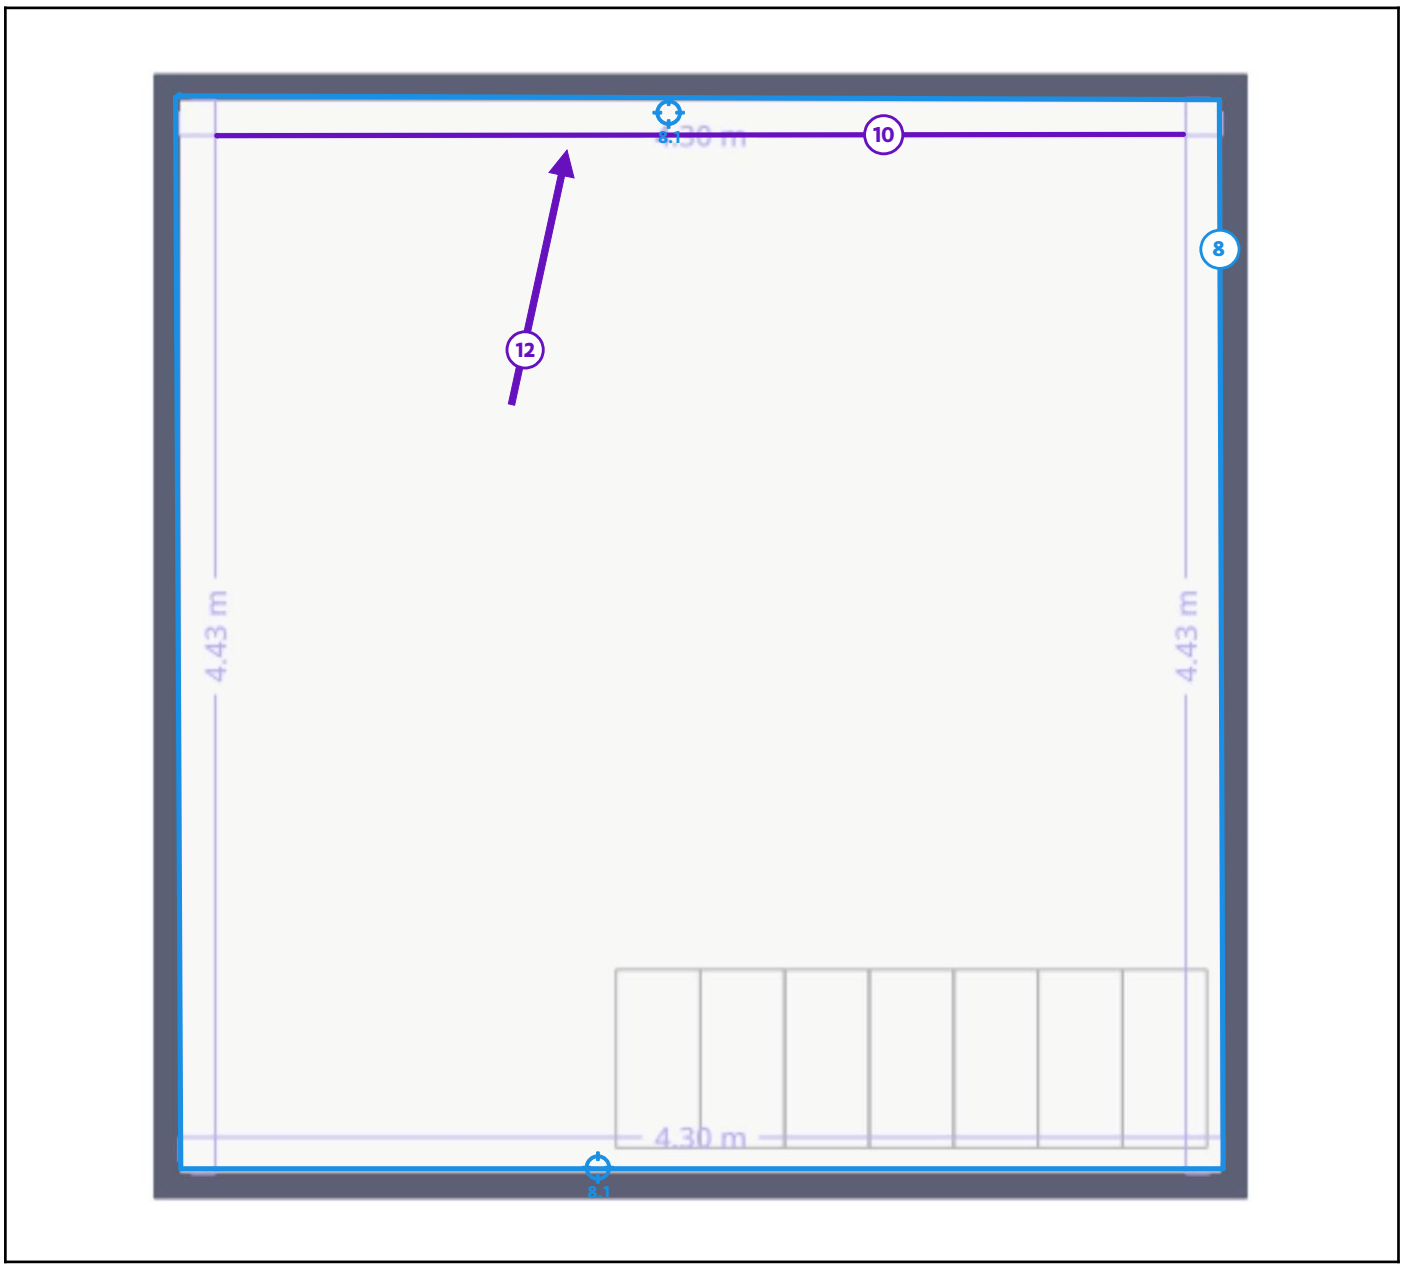
Plan 1.1: Kelder

Beschrijving	Type	Actie
8. Cementen smeerlaag binnen huis	Geen asbest	-
8.1 Code: M03	Mengmonster	-
10. Leidingisolatie (niet verdacht)	Overige ruimte of materiaal	-
12. CV-ketel (niet verdacht)	Overige ruimte of materiaal	-

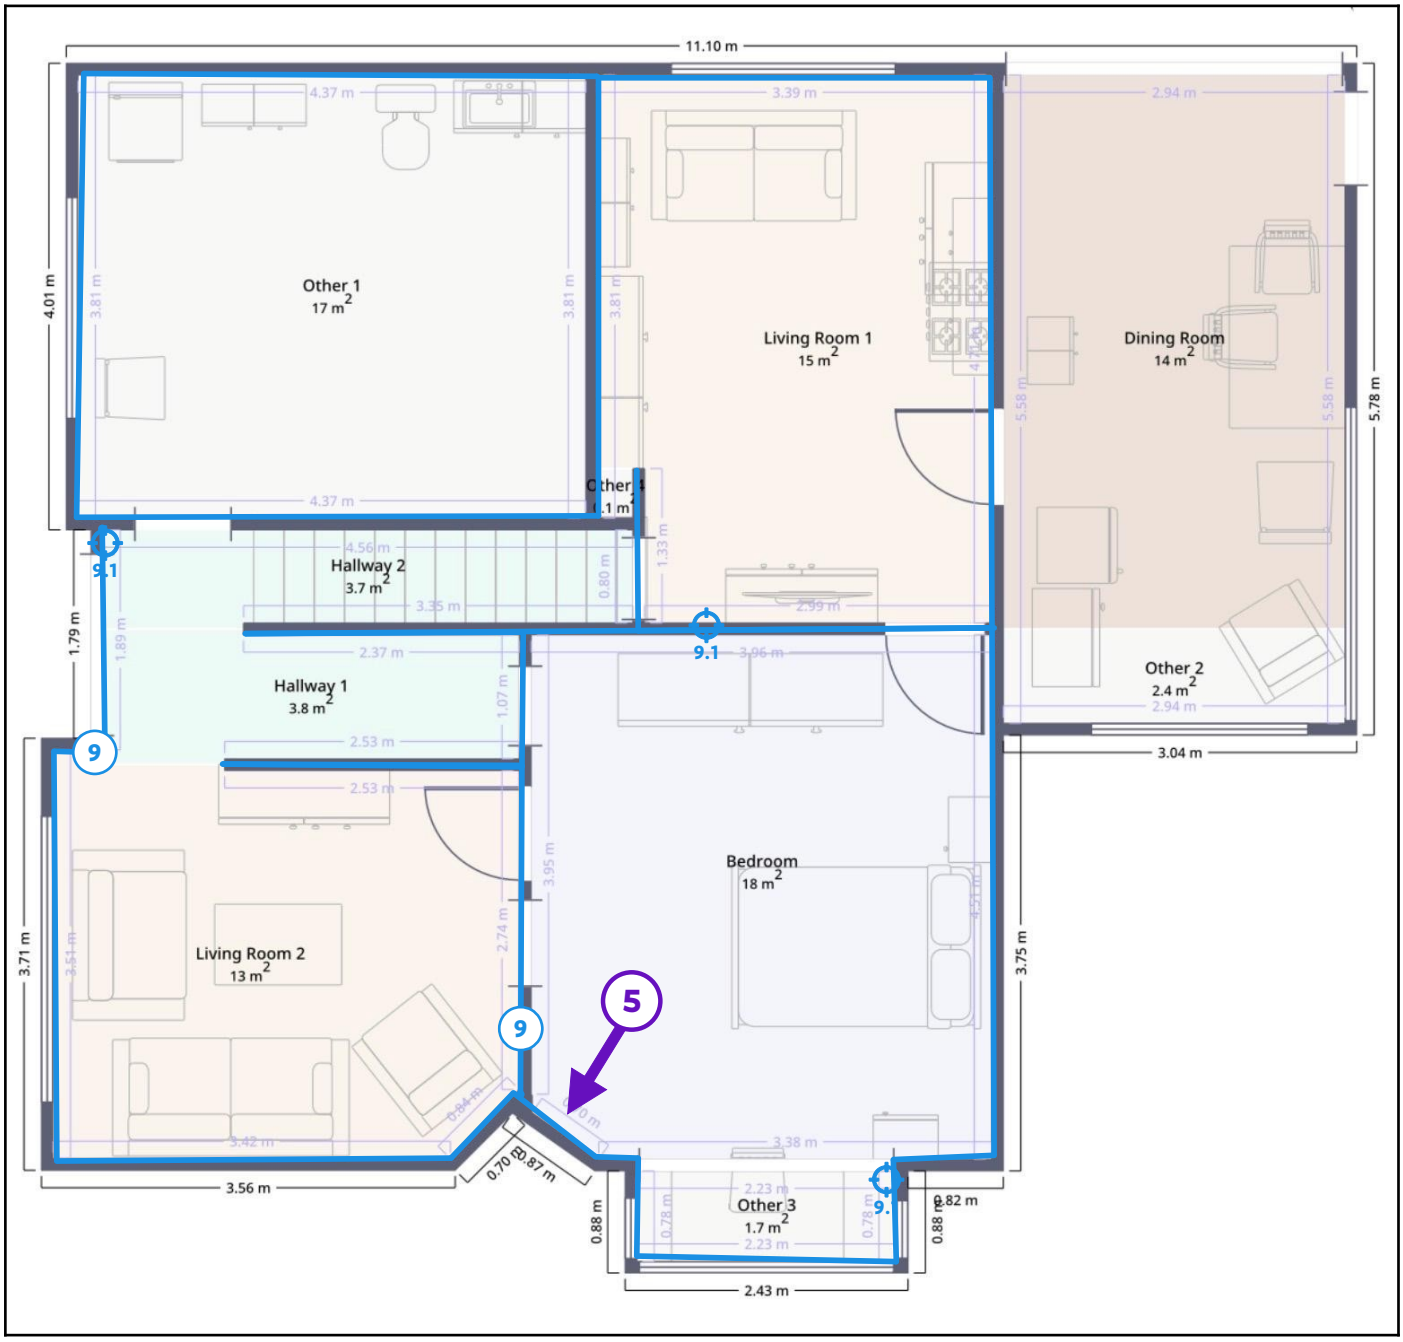
Plan 1.2: Gelijkvloers muren

Beschrijving	Type	Actie
5. Kachel (niet-waarneembare materialen)	Advies	-
9. Pleisterwerk wanden	Geen asbest	-
9.1 Code: M01	Mengmonster	-

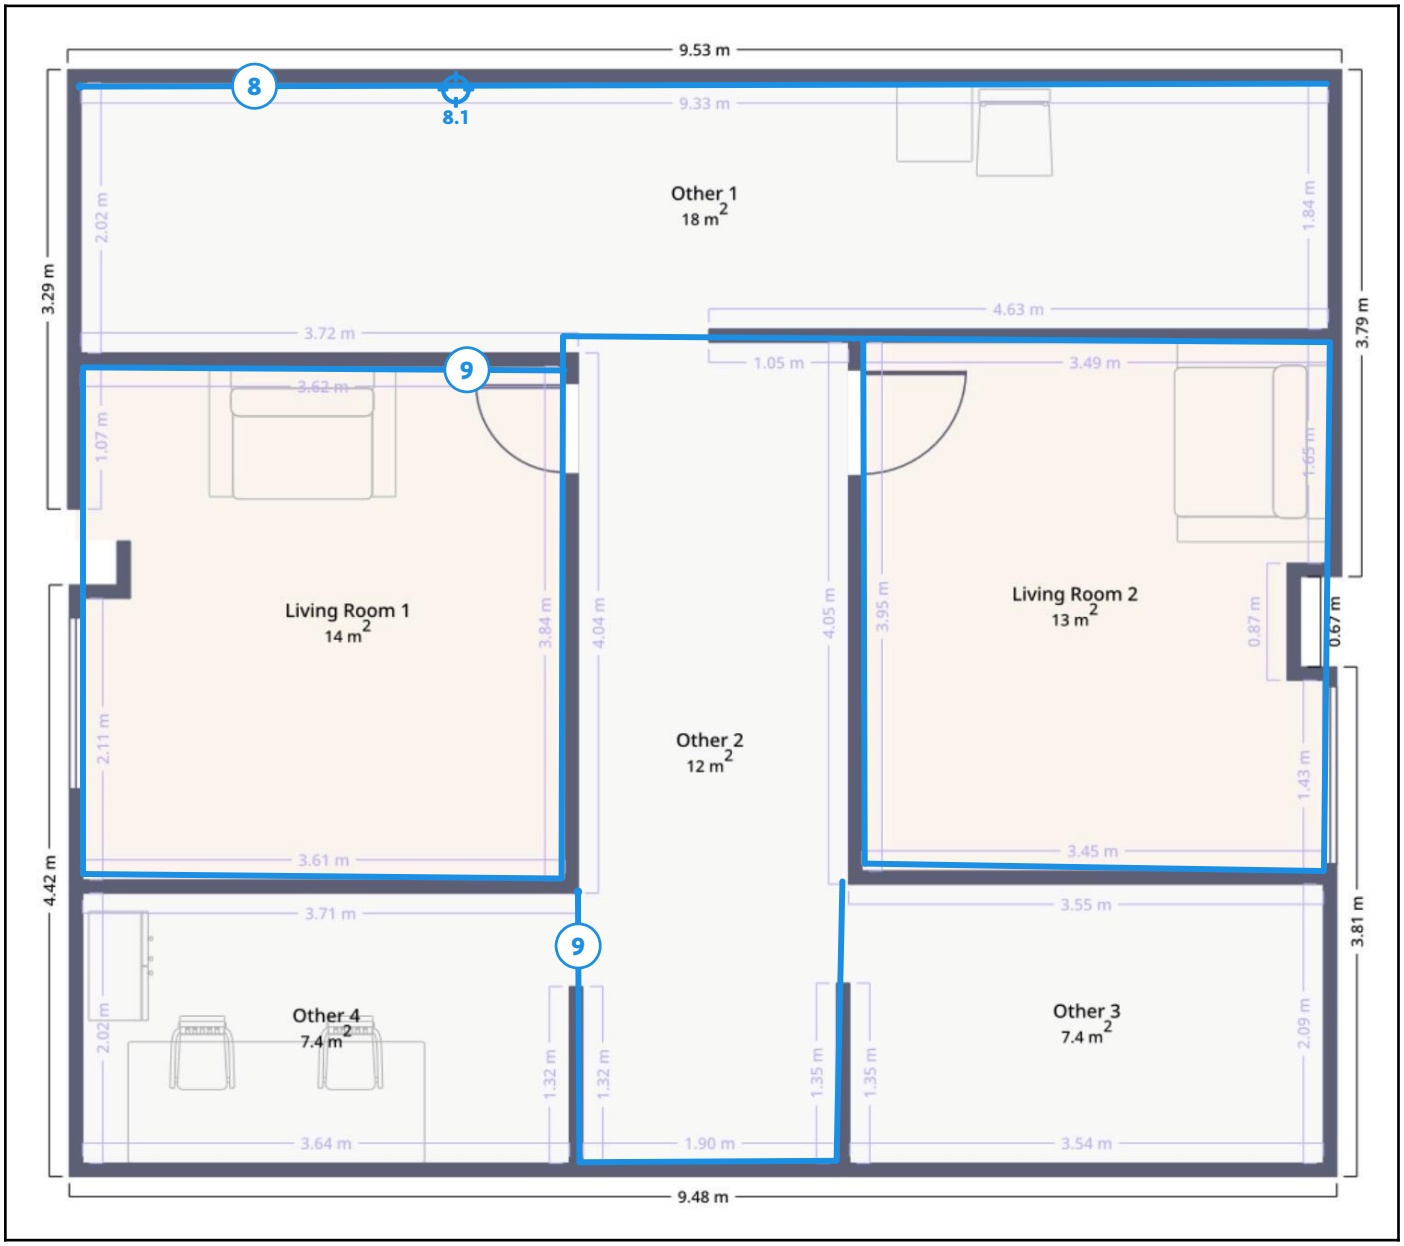
Plan 1.4: Verdiep muren

Beschrijving	Type	Actie
8. Cementen smeerlaag binnen huis	Geen asbest	-
8.1 Code: M03	Mengmonster	-
9. Pleisterwerk wanden	Geen asbest	-

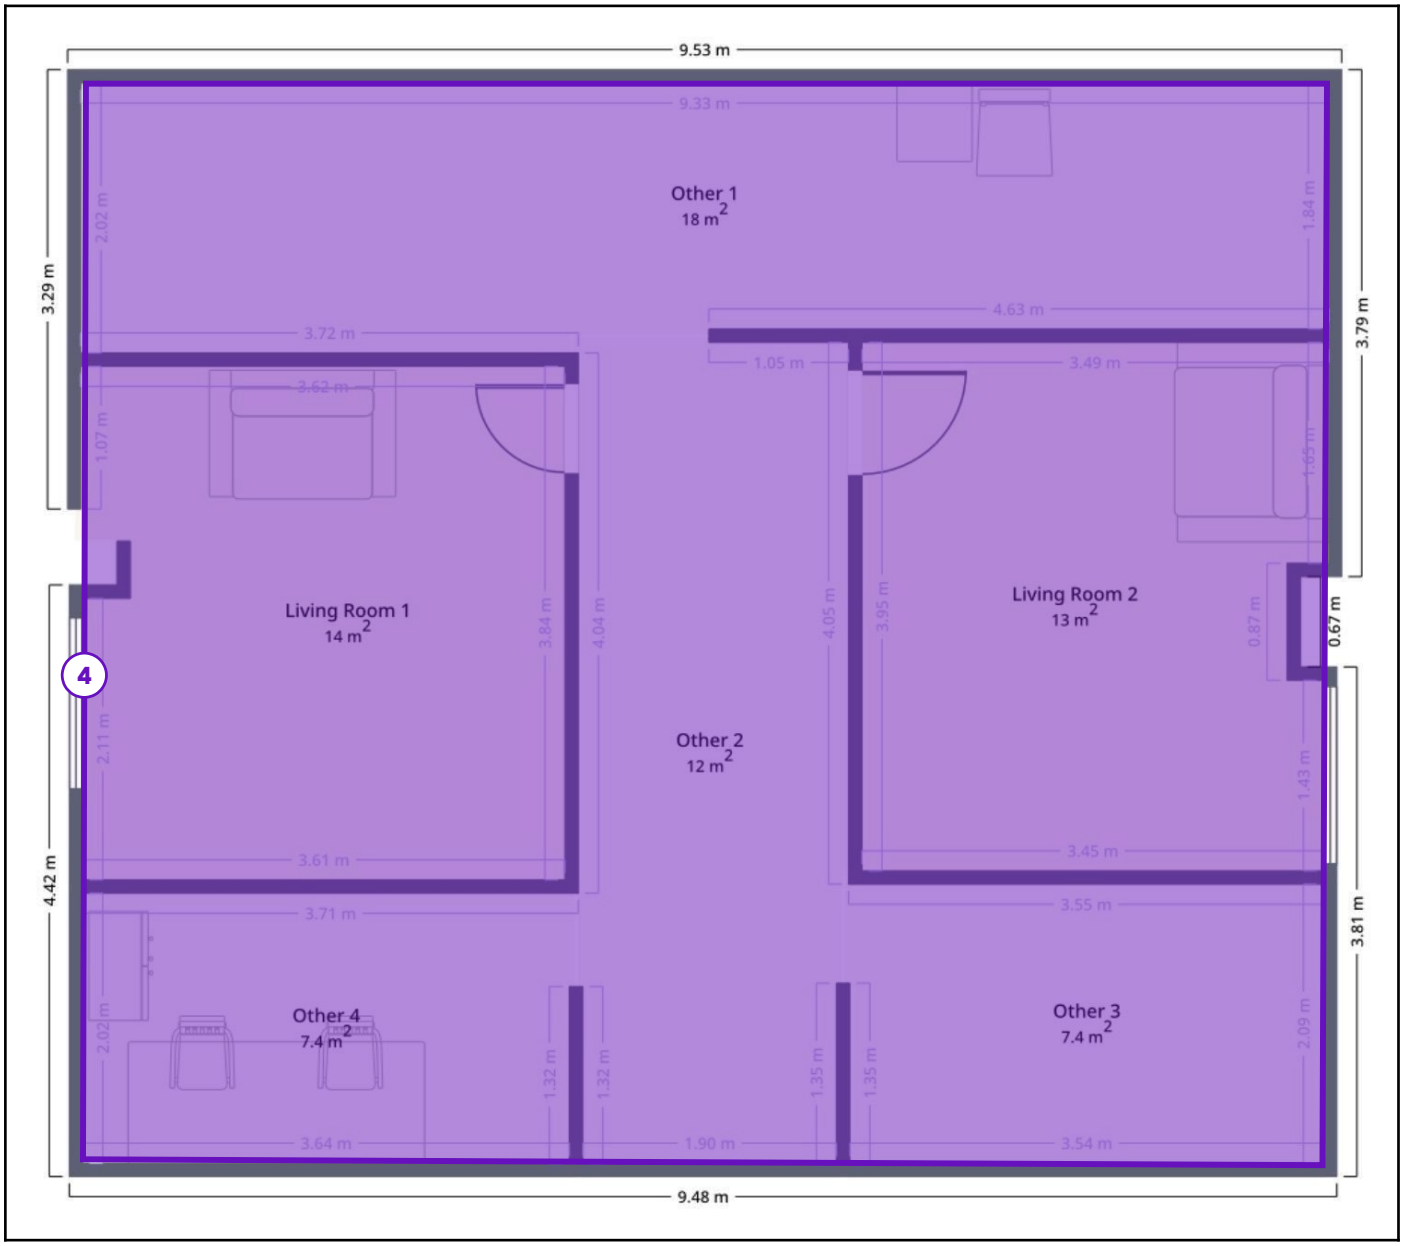
Plan 1.5: Verdiep plafond

Beschrijving	Type	Actie
4. (Vals) plafond (niet-verdacht)	Advies	-

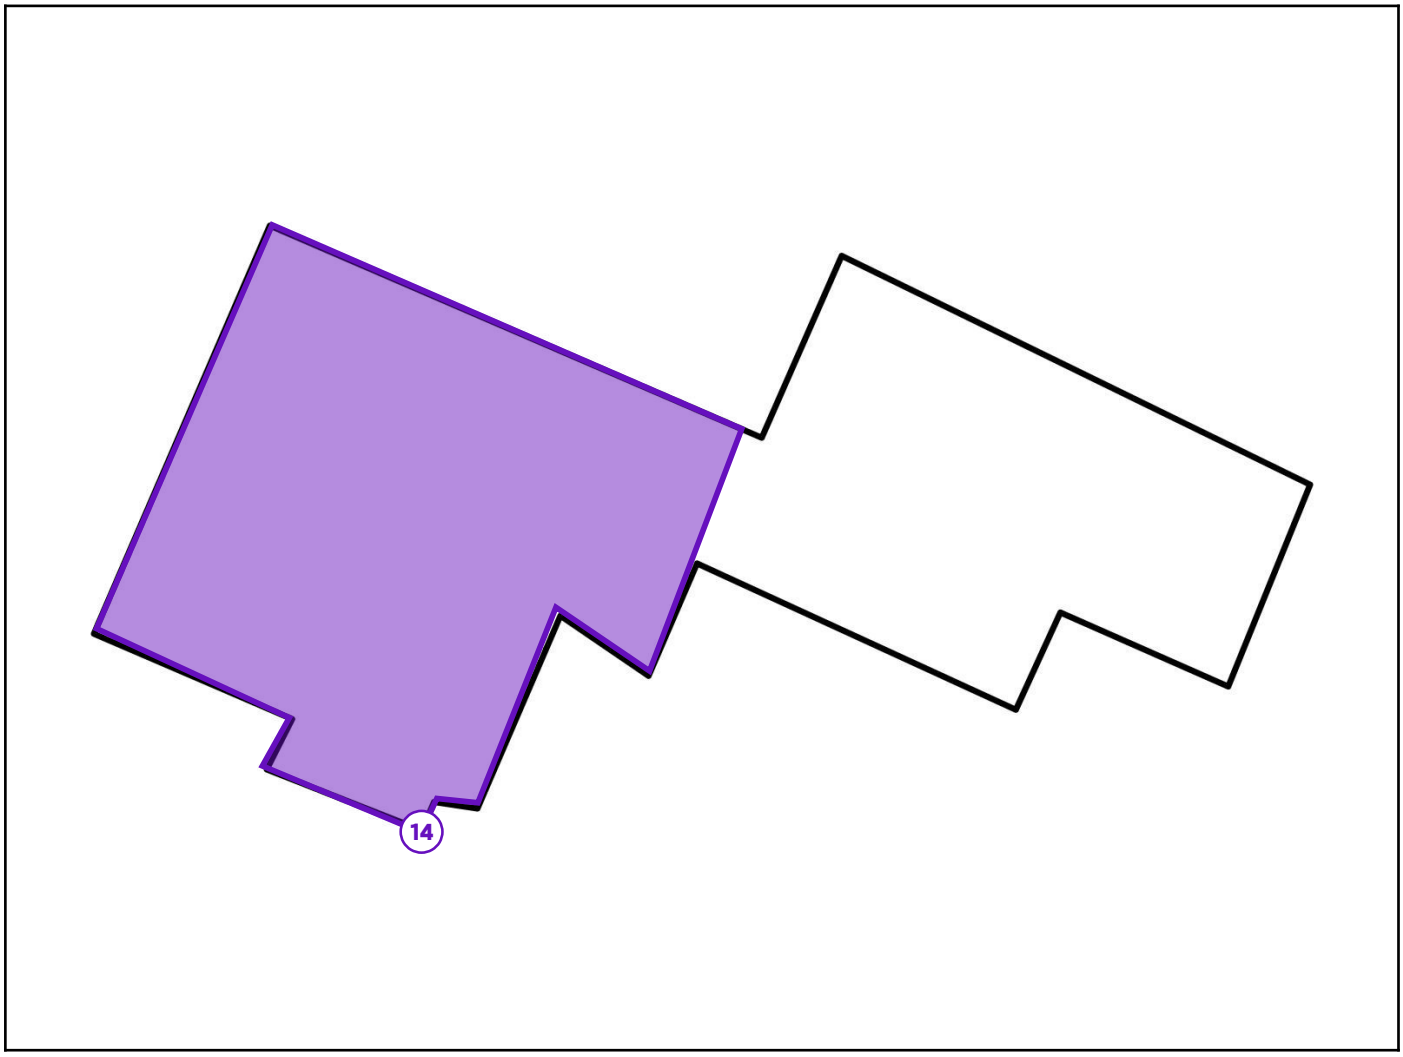
Plan 1.6: Onderdak

Beschrijving	Type	Actie
14. Onderdak (niet waarneembaar)	Overige ruimte of materiaal	-

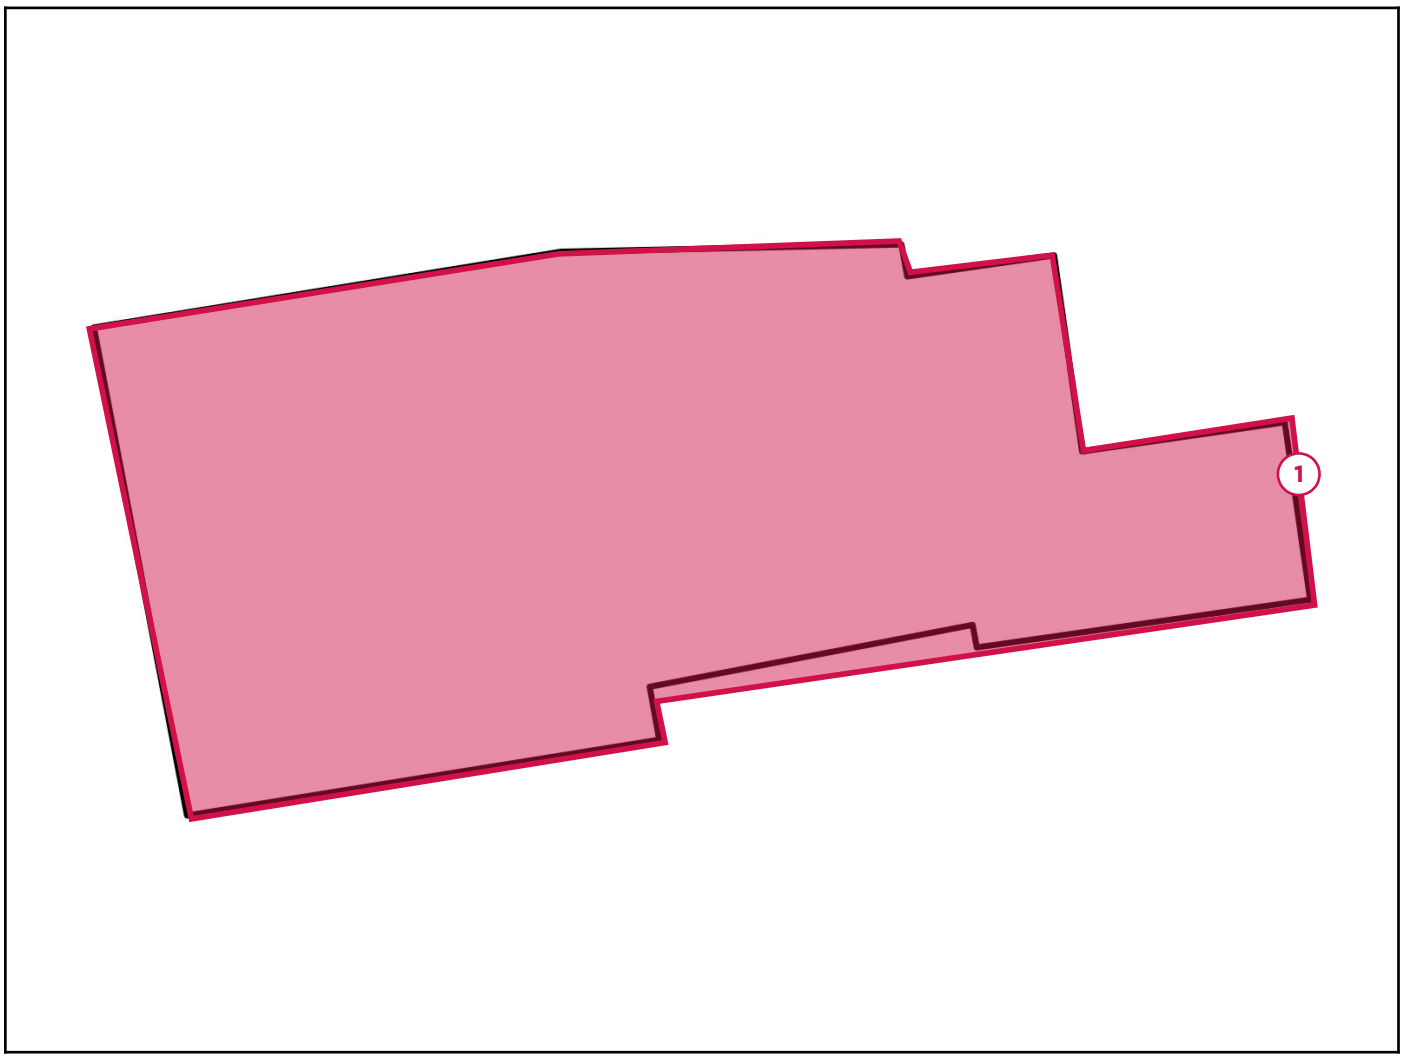
Plan 2.1: Tuinhuis plan

Beschrijving	Type	Actie
1. Dak bestaande uit golfplaten tuinhuis	Asbestmateriaal	Dringend verwijderen

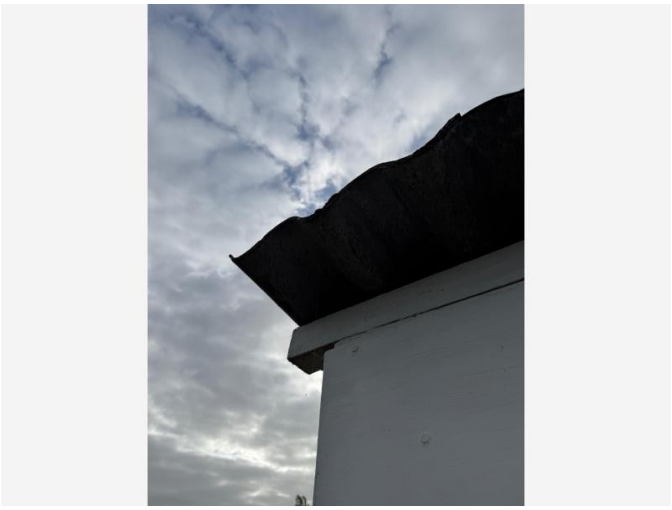
Fiche 1: Dak bestaande uit golfplaten tuinhuis

Conclusie

Dringend verwijderen

Eindbeoordeling materiaalrisico	Hoog materiaalrisico en/of hoge kans op vezelvrijgave

Gebondenheid	Categorie 1: hechtgebonden in oorsprong
Asbestsoort (vezeltype)	Crocidoliet aanwezig
Asbestconcentratie	Laag (< 50%)
Afschermingsgraad van het gehele materiaal	Geheel of deels vrij aan de binnenlucht, maar geen contact met binnenluchtstromen
Toestand van het materiaal	Zwaar beschadigd, zwaar verweerd

- Verwijder dit asbestmateriaal zo snel mogelijk. Volg de toestand goed op.
- Hemelwater dat afspoelt van asbestcement daken of gevels kan asbestdeeltjes bevatten. Gebruik het enkel voor gesloten circuits (bv. spoelen toiletten). Reinig na het vervangen van het dak of de gevel de dakgoten en regenwaterput of -ton om asbesthoudend sediment of slib te verwijderen

- Eenvoudige handelingen: mag via doe-het-zelf of door werknemer(s) met opleidingsattest eenvoudige handelingen
  Deze toepassing kan door een aannemer die over een opleidingsattest eenvoudige handelingen beschikt of door een particulier (doe-het-zelf), verwijderd worden indien er geen verhoogd risico op vrijgave van asbestvezels (max. concentratie 0,01 vezels/cm3 - CODEX Art. VI.3-54) ontstaat en de toepassing voorafgaand wordt gefixeerd/bevochtigd; de individuele elementen zonder machinale werktuigen (boormachine, slijpschijf, hogedrukreiniger,...) en zonder breken of gooien een voor een losgemaakt worden; en ten slotte dubbel en luchtdicht verpakt weggevoerd worden naar een erkend afvalpunt (recyclagepark).

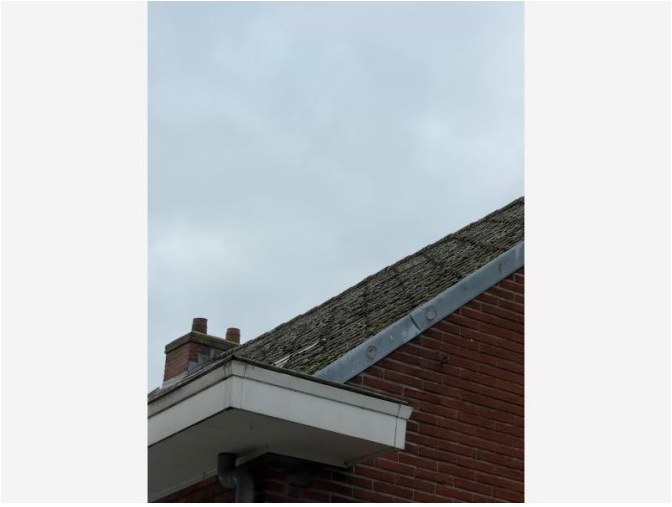
Fiche 2: Dak bestaande uit leien

Conclusie

Dringend verwijderen

Eindbeoordeling materiaalrisico	Hoog materiaalrisico en/of hoge kans op vezelvrijgave

Gebondenheid	Categorie 1: hechtgebonden in oorsprong
Asbestsoort (vezeltype)	Crocidoliet aanwezig
Asbestconcentratie	Laag (< 50%)
Afschermingsgraad van het gehele materiaal	Geheel of deels vrij aan de buitenlucht, maar geen contact met binnenlucht
Toestand van het materiaal	Zwaar beschadigd, zwaar verweerd

- Verwijder dit asbestmateriaal zo snel mogelijk. Volg de toestand goed op.
- Hemelwater dat afspoelt van asbestcement daken of gevels kan asbestdeeltjes bevatten. Gebruik het enkel voor gesloten circuits (bv. spoelen toiletten). Reinig na het vervangen van het dak of de gevel de dakgoten en regenwaterput of -ton om asbesthoudend sediment of slib te verwijderen

- Eenvoudige handelingen: mag via doe-het-zelf of door werknemer(s) met opleidingsattest eenvoudige handelingen
  Deze toepassing kan door een aannemer die over een opleidingsattest eenvoudige handelingen beschikt of door een particulier (doe-het-zelf), verwijderd worden indien er geen verhoogd risico op vrijgave van asbestvezels (max. concentratie 0,01 vezels/cm3 - CODEX Art. VI.3-54) ontstaat en de toepassing voorafgaand wordt gefixeerd/bevochtigd; de individuele elementen zonder machinale werktuigen (boormachine, slijpschijf, hogedrukreiniger,...) en zonder breken of gooien een voor een losgemaakt worden; en ten slotte dubbel en luchtdicht verpakt weggevoerd worden naar een erkend afvalpunt (recyclagepark).

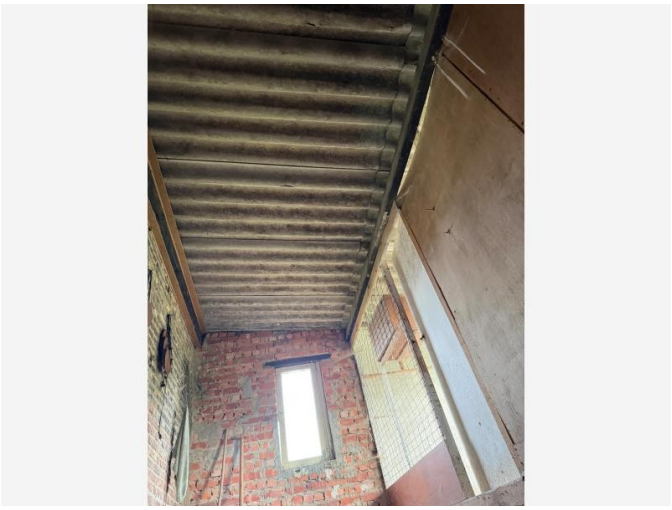
Fiche 3: Dak bestaande uit golfplaten garage

Conclusie

Dringend verwijderen

Eindbeoordeling materiaalrisico	Hoog materiaalrisico en/of hoge kans op vezelvrijgave

Gebondenheid	Categorie 1: hechtgebonden in oorsprong
Asbestsoort (vezeltype)	Crocidoliet aanwezig
Asbestconcentratie	Laag (< 50%)
Afschermingsgraad van het gehele materiaal	Geheel of deels vrij aan de binnenlucht, maar geen contact met binnenluchtstromen
Toestand van het materiaal	Zwaar beschadigd, zwaar verweerd

- Verwijder dit asbestmateriaal zo snel mogelijk. Volg de toestand goed op.
- Hemelwater dat afspoelt van asbestcement daken of gevels kan asbestdeeltjes bevatten. Gebruik het enkel voor gesloten circuits (bv. spoelen toiletten). Reinig na het vervangen van het dak of de gevel de dakgoten en regenwaterput of -ton om asbesthoudend sediment of slib te verwijderen

- Eenvoudige handelingen: mag via doe-het-zelf of door werknemer(s) met opleidingsattest eenvoudige handelingen
  Deze toepassing kan door een aannemer die over een opleidingsattest eenvoudige handelingen beschikt of door een particulier (doe-het-zelf), verwijderd worden indien er geen verhoogd risico op vrijgave van asbestvezels (max. concentratie 0,01 vezels/cm3 - CODEX Art. VI.3-54) ontstaat en de toepassing voorafgaand wordt gefixeerd/bevochtigd; de individuele elementen zonder machinale werktuigen (boormachine, slijpschijf, hogedrukreiniger,...) en zonder breken of gooien een voor een losgemaakt worden; en ten slotte dubbel en luchtdicht verpakt weggevoerd worden naar een erkend afvalpunt (recyclagepark).
