Asbestinventarisattest

Hemelrijkstraat 50, 9910 Aalter

Gemeenschappelijke delen

Attestnummer : **20230302-000209.001**
Uitgegeven op : **02.03.2023**
Geldig tot : **02.03.2033**

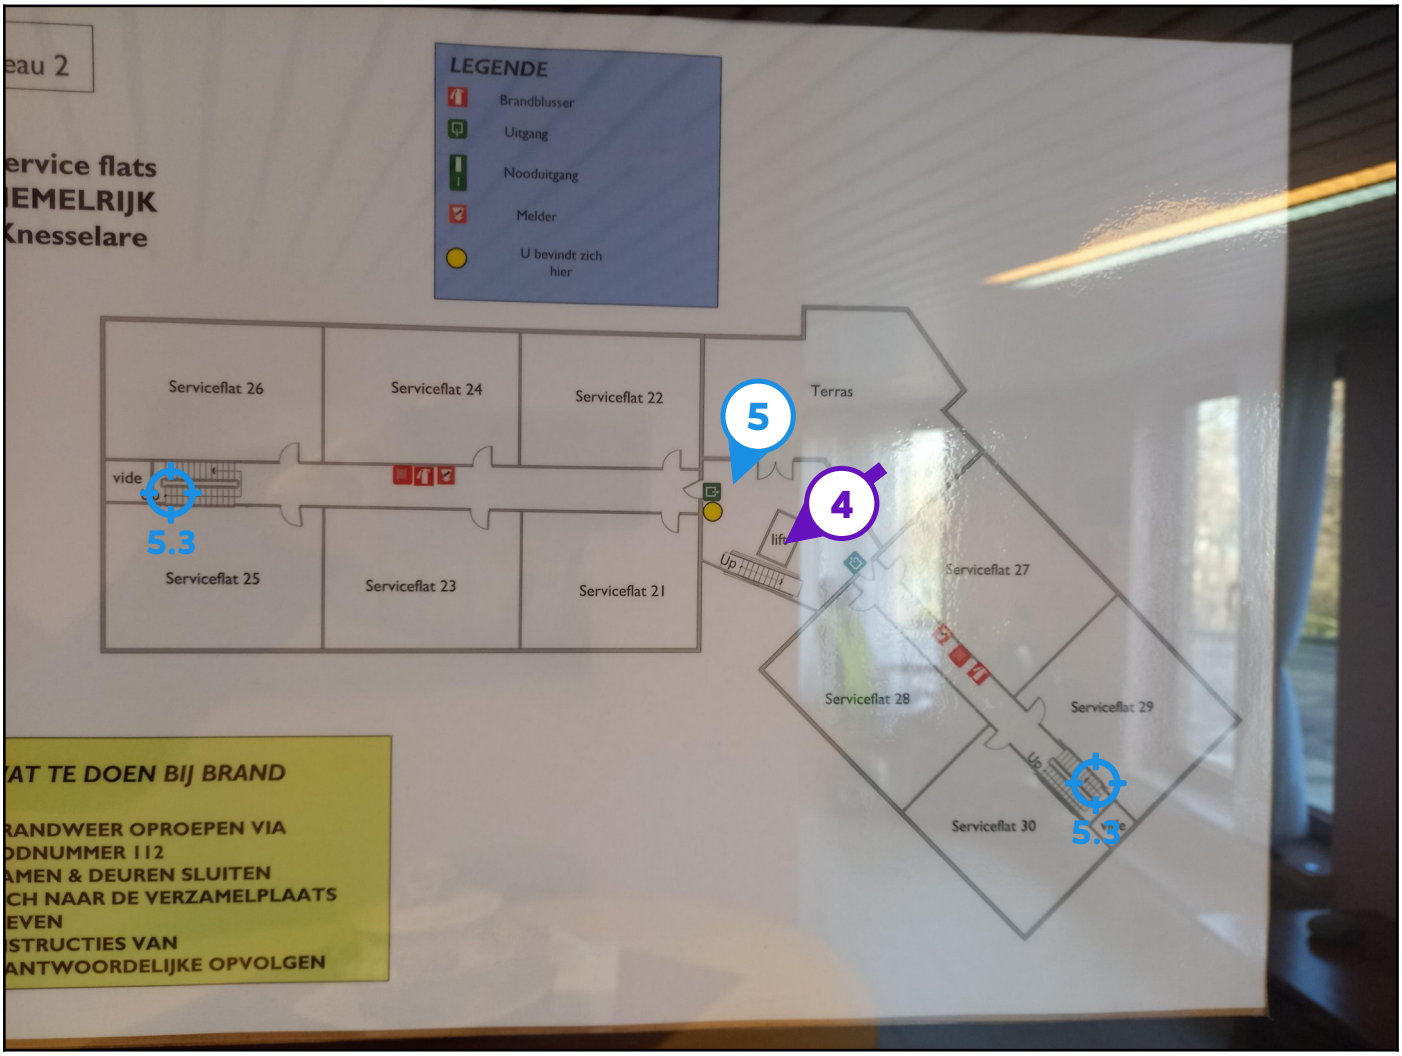
Plan 1.3: Niveau 2

Beschrijving	Type	Actie
4. Technische ruimte lift/ Remschoenen	Beperking	-
5. Pleisterwerk muren	Geen asbest	-
5.3 Code: 20221191-2-010	Mengmonster	-

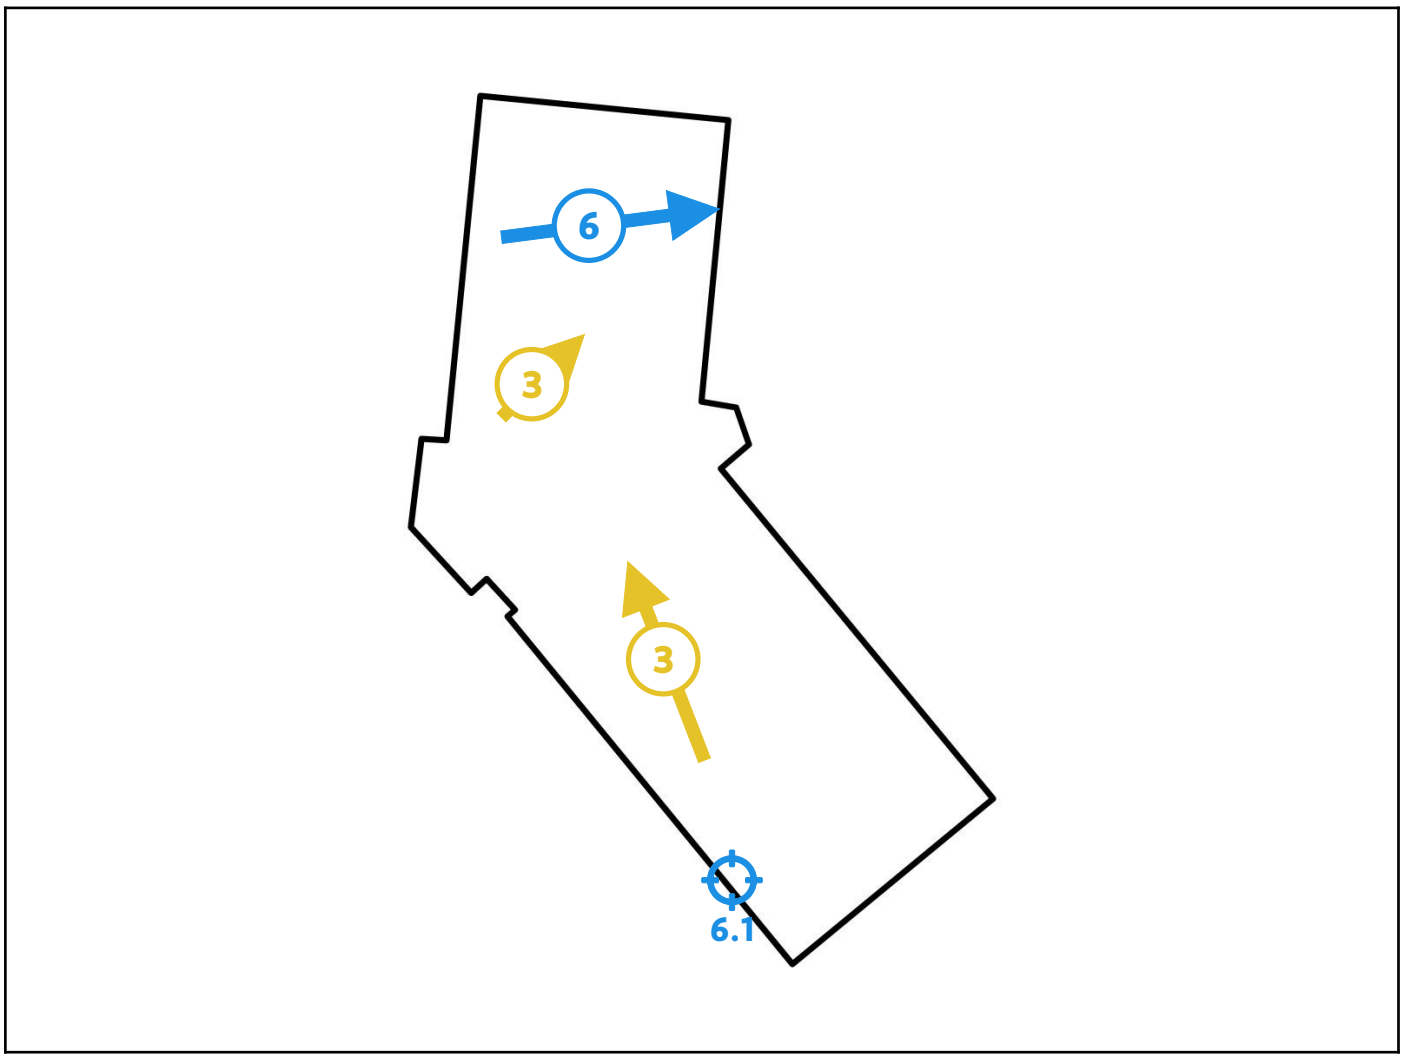
Plan 1.4: Zolder

Beschrijving	Type	Actie
3. flensdichtingen	Asbestmateriaal	Zorgvuldig beheren
6. Onderdakplaten	Geen asbest	-
6.1 Code: 20221191-2-011	Puntmonster	-

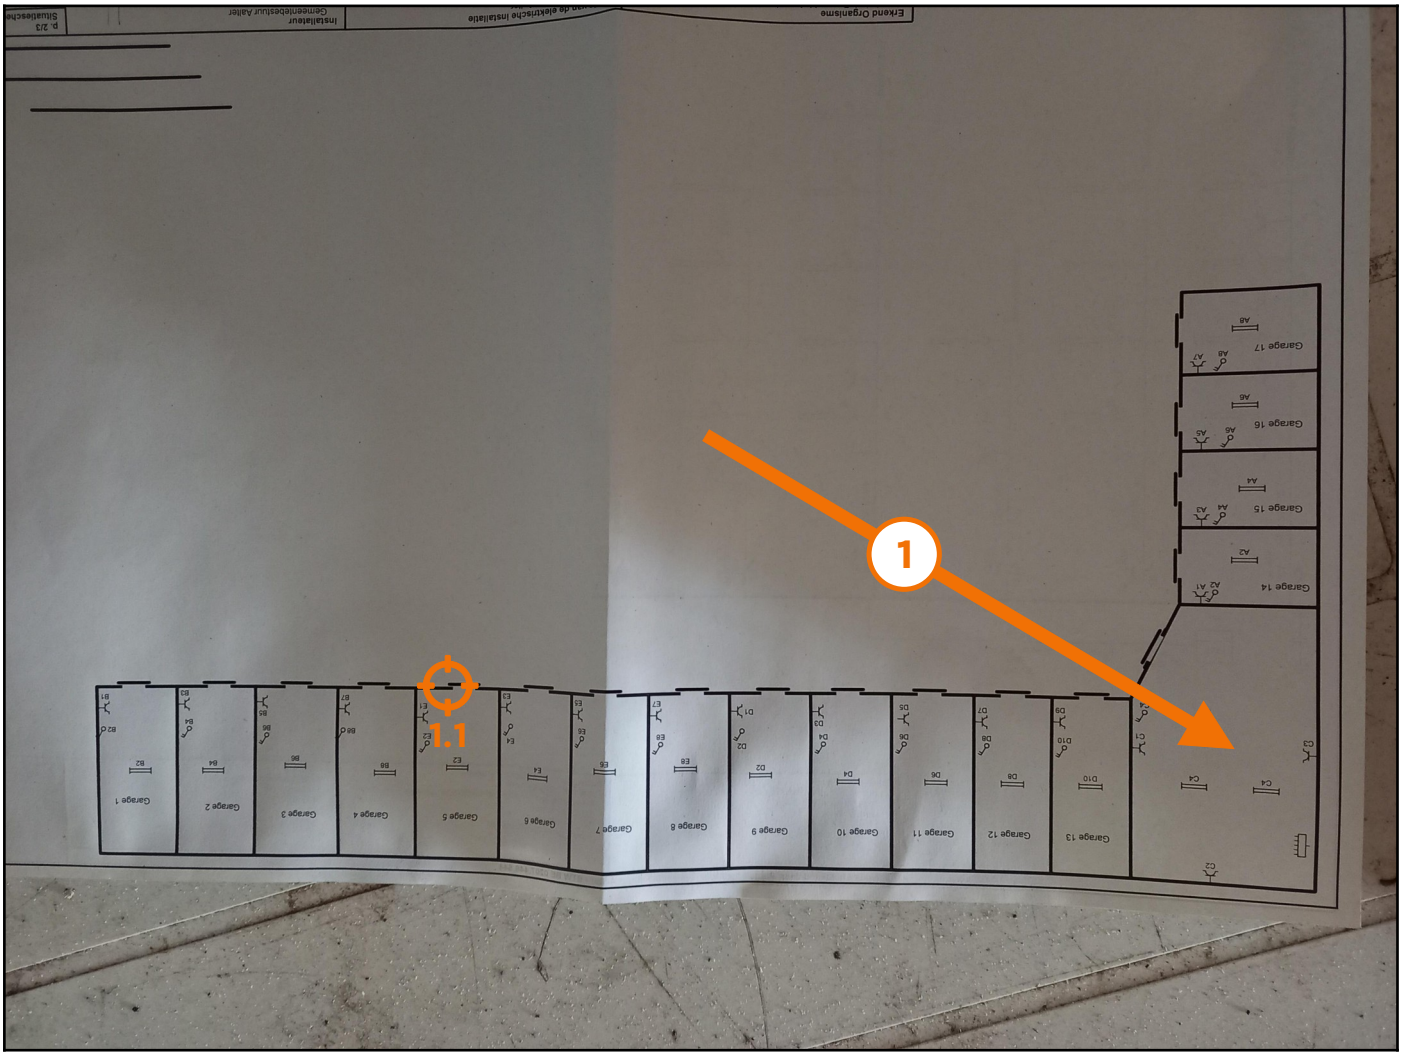
Plan 2.1: Grondplan

Beschrijving	Type	Actie
1. Golfplaten	Asbestmateriaal	Verwijderen
1.1 Code: 20221191-2-012	Puntmonster	-

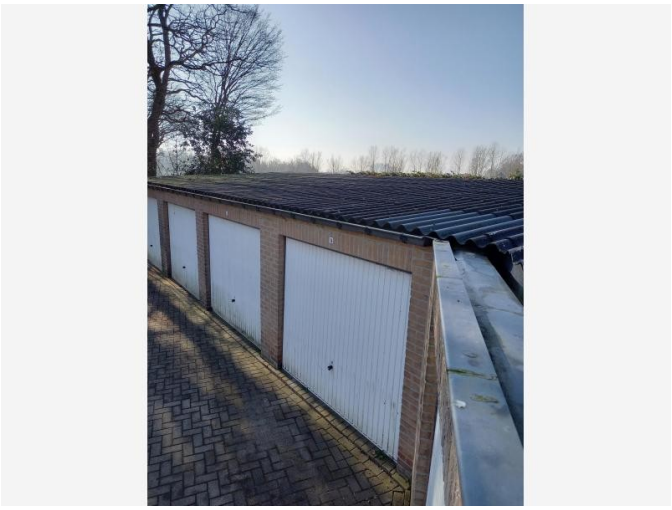
Fiche 1: Golfplaten

Asbestmateriaal

Het asbestmateriaal valt onder de mijlpaal van 2034.

Eindbeoordeling materiaalrisico	Verhoogd materiaalrisico en/of verhoogde kans op vezelvrijgave

Gebondenheid	Categorie 1: hechtgebonden in oorsprong
Asbestsoort (vezeltype)	Alleen chrysotiel
Asbestconcentratie	Laag (< 50%)
Afschermingsgraad van het gehele materiaal	Geheel of deels vrij aan de buitenlucht
Toestand van het materiaal	Matig beschadigd, matig verweerd

Beschrijving	Golfplaten
Omgeving	Buiten
Primaire drager	Schuin dak
Asbestmateriaal	Dak- en gevelbekleding - Golfplaat
Bindmiddel van asbestmateriaal	Cement
Gebondenheid op basis van bindmiddel	Hecht
Hoeveelheid (oppervlakte - aantal)	• 475,00 m² - 1 stuk
Totale oppervlakte	475,00 m²

Verwijderen

- Zorg voor een veilig beheer. Vermijd het beschadigen van het asbestmateriaal. Controleer de toestand jaarlijks op wijzigingen.
- Hemelwater dat afspoelt van asbestcement daken of gevels kan asbestdeeltjes bevatten. Gebruik het enkel voor gesloten circuits (bv. spoelen toiletten). Reinig na het vervangen van het dak of de gevel de dakgoten en regenwaterput of -ton om asbesthoudend sediment of slib te verwijderen

- Eenvoudige handelingen: enkel door erkend asbestverwijderaar
  Op basis van de codex welzijn op het werk.

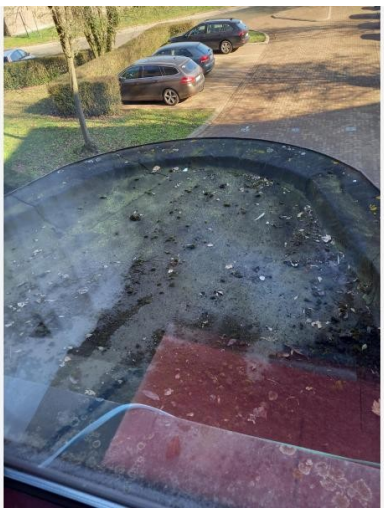
Fiche 2: Roofing

Asbestmateriaal

Het asbestmateriaal valt onder de mijlpaal van 2040.

Eindbeoordeling materiaalrisico	Laag materiaalrisico en/of verlaagde kans op vezelvrijgave

Gebondenheid	Categorie 1: hechtgebonden in oorsprong
Asbestsoort (vezeltype)	Crocidoliet aanwezig
Asbestconcentratie	Laag (< 50%)
Afschermingsgraad van het gehele materiaal	Geheel of deels vrij aan de buitenlucht
Toestand van het materiaal	Onbeschadigd, niet verweerd

Zorgvuldig beheren

- Zorg voor een veilig beheer. Vermijd het beschadigen van het asbestmateriaal. Controleer de toestand jaarlijks op wijzigingen.
- Voer bijkomende staalname(s) uit.

- Hermetische zone (erkend asbestverwijderaar)
  Op basis van de codex welzijn op het werk.

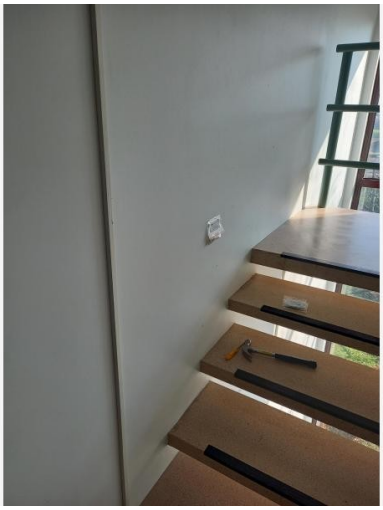
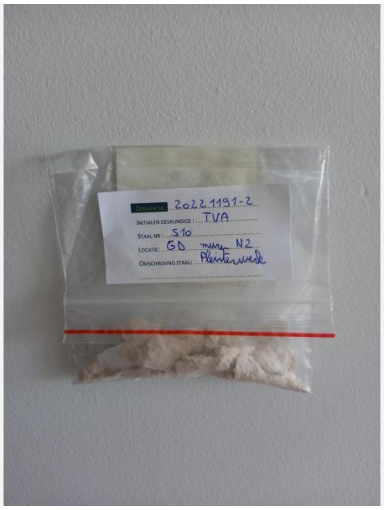
Fiche 5: Pleisterwerk muren

Geen asbest

#	Type	Referentie	Resultaat
5.1	Mengmonster	20221191-2-008	Geen asbest
5.2	Mengmonster	20221191-2-009	Geen asbest
5.3	Mengmonster	20221191-2-010	Geen asbest

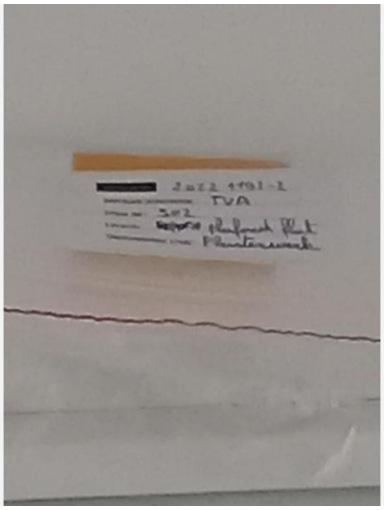
Geen asbest

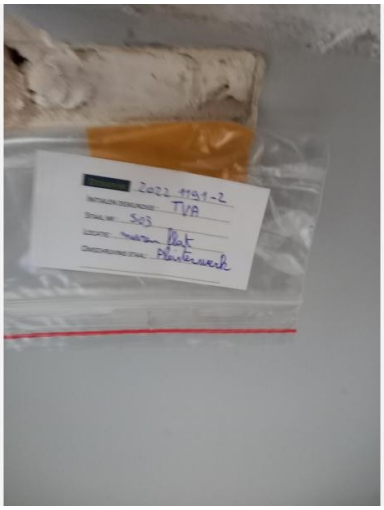
Geen asbest

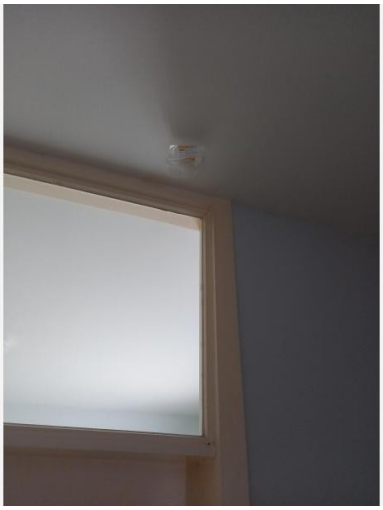
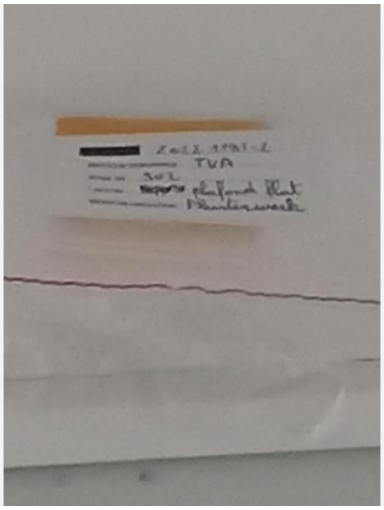
Fiche 3: Pleisterwerk plafond

Geen asbest

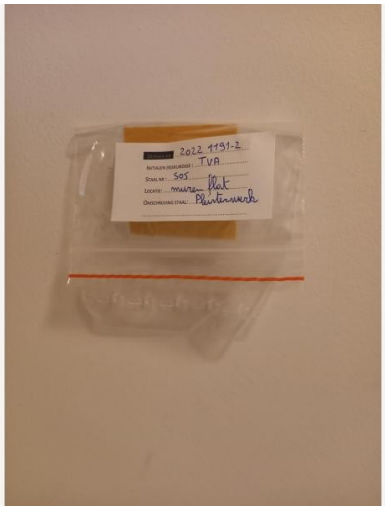
Geen asbest

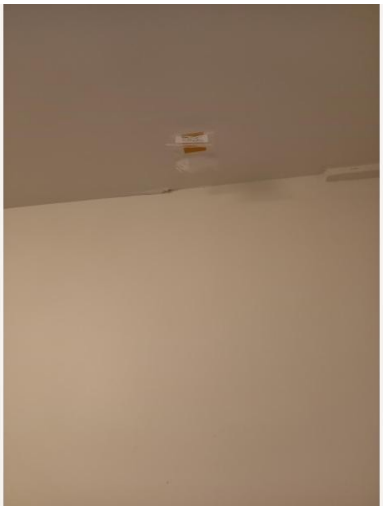
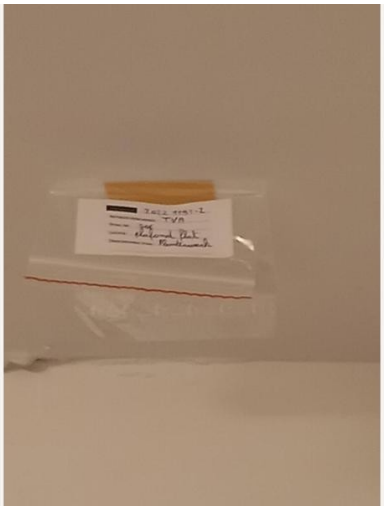
Fiche 2: Pleisterwerk plafond

Geen asbest

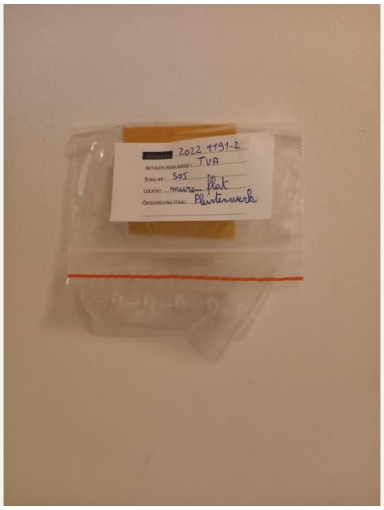
Geen asbest
