# Asbestinventarisattest

Grevensmolenweg 83, 3800 Sint-Truiden

Attestnummer : **20261030-000318.000**
Uitgegeven op : **30.10.2026**
Geldig tot : **Onbeperkt** (tenzij de toestand wijzigt)

**Asbestveilig** (maar mogelijk niet asbestvrij)

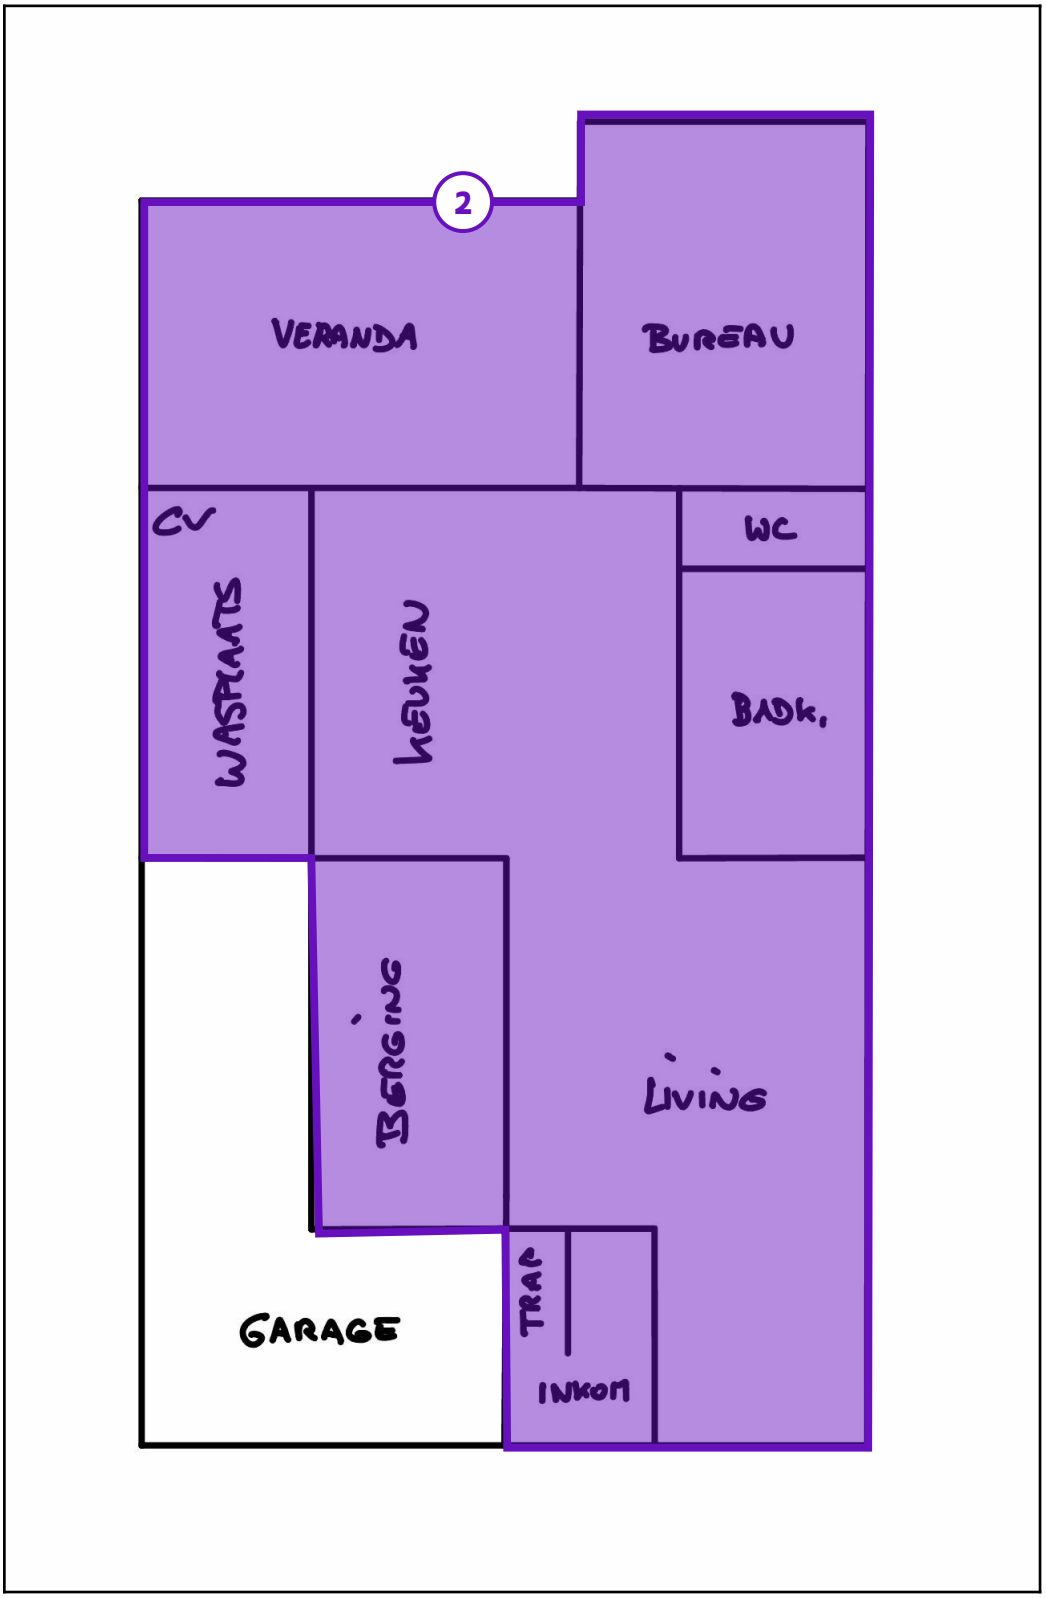
# Plan 1.2: Gv - wanden

Alle muren binnen de selectie zijn bezet met pleisterwerk.

| 5. Pleisterwerk wanden | Geen asbest | - |

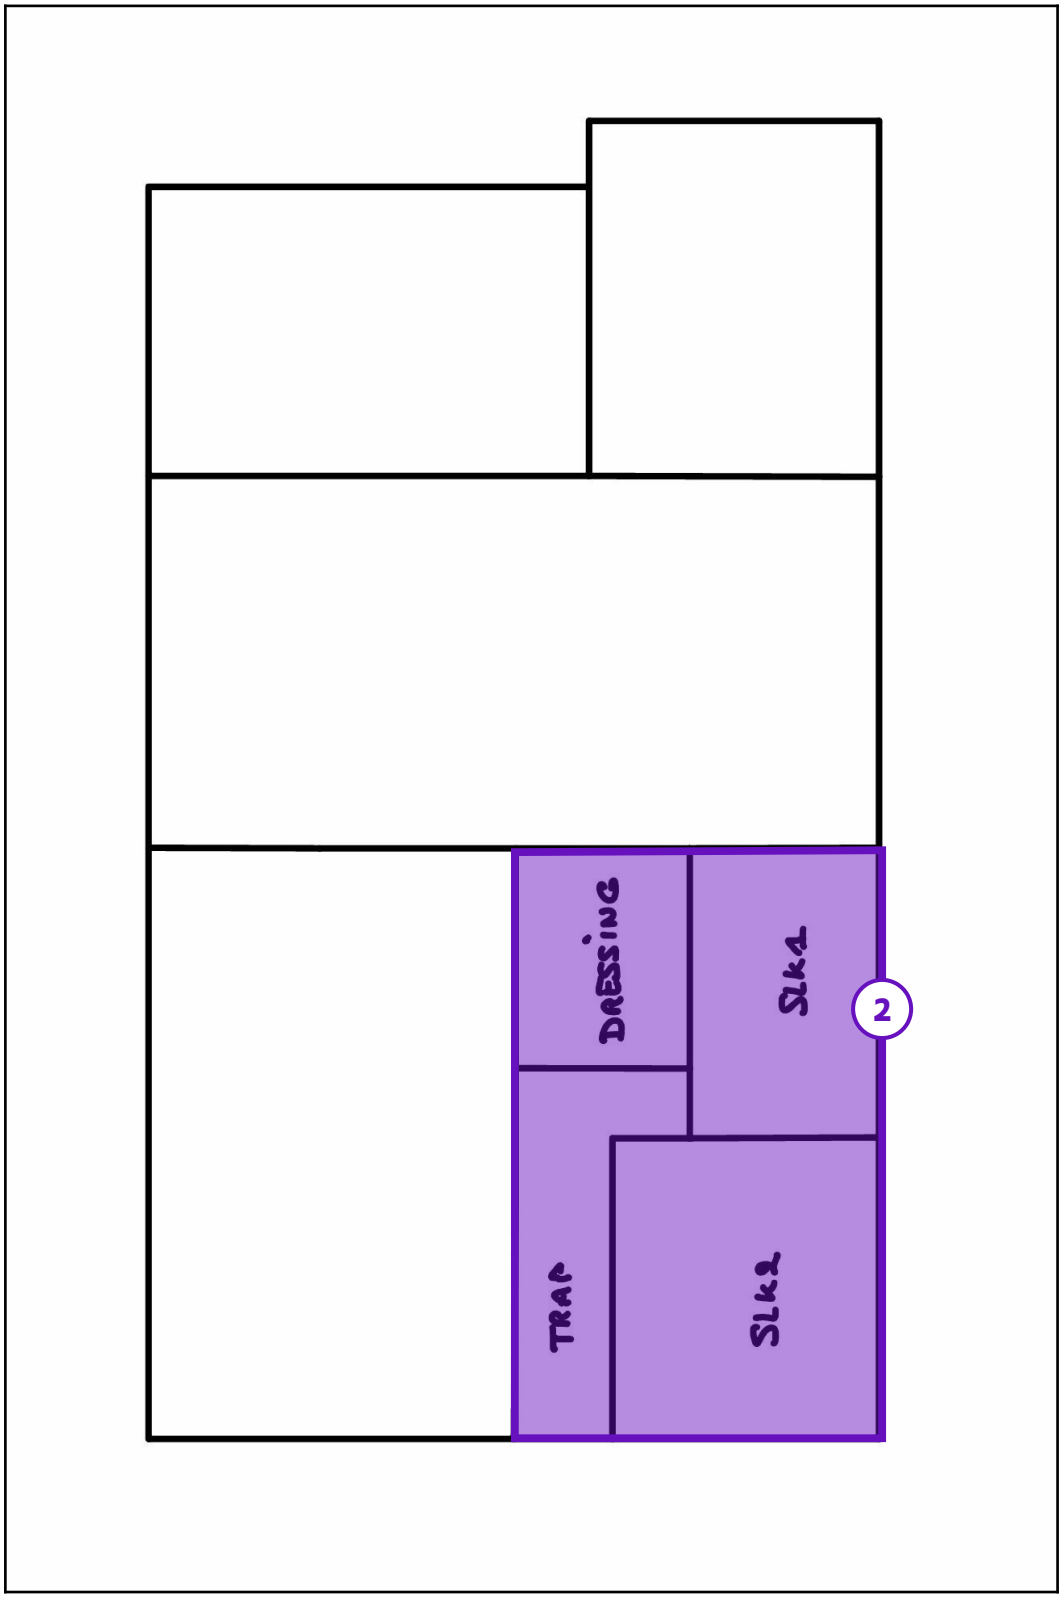
# Plan 1.4: Gv+1 - wanden

Alle muren binnen de selectie zijn bezet met pleisterwerk.

| 5. Pleisterwerk wanden | Geen asbest | - |

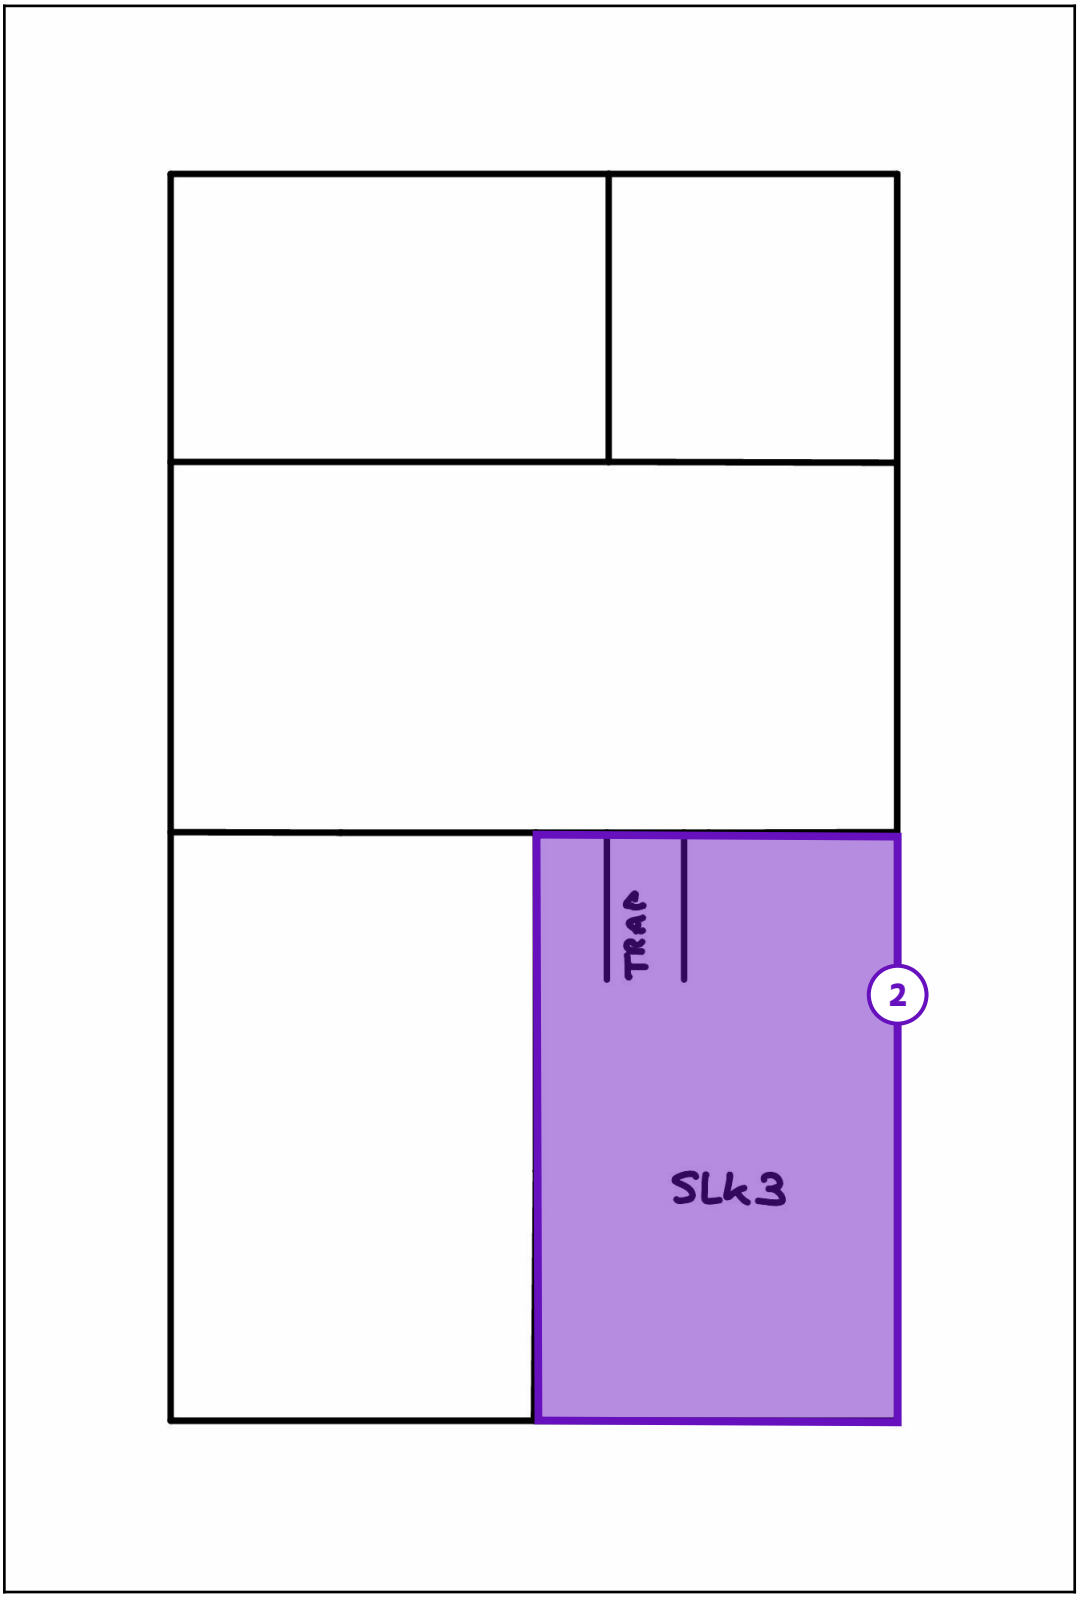
# Plan 1.7: GV+2 - plafond

| 2. plafonds uit gipskartonplaten en houten planchetten | Advies | - |

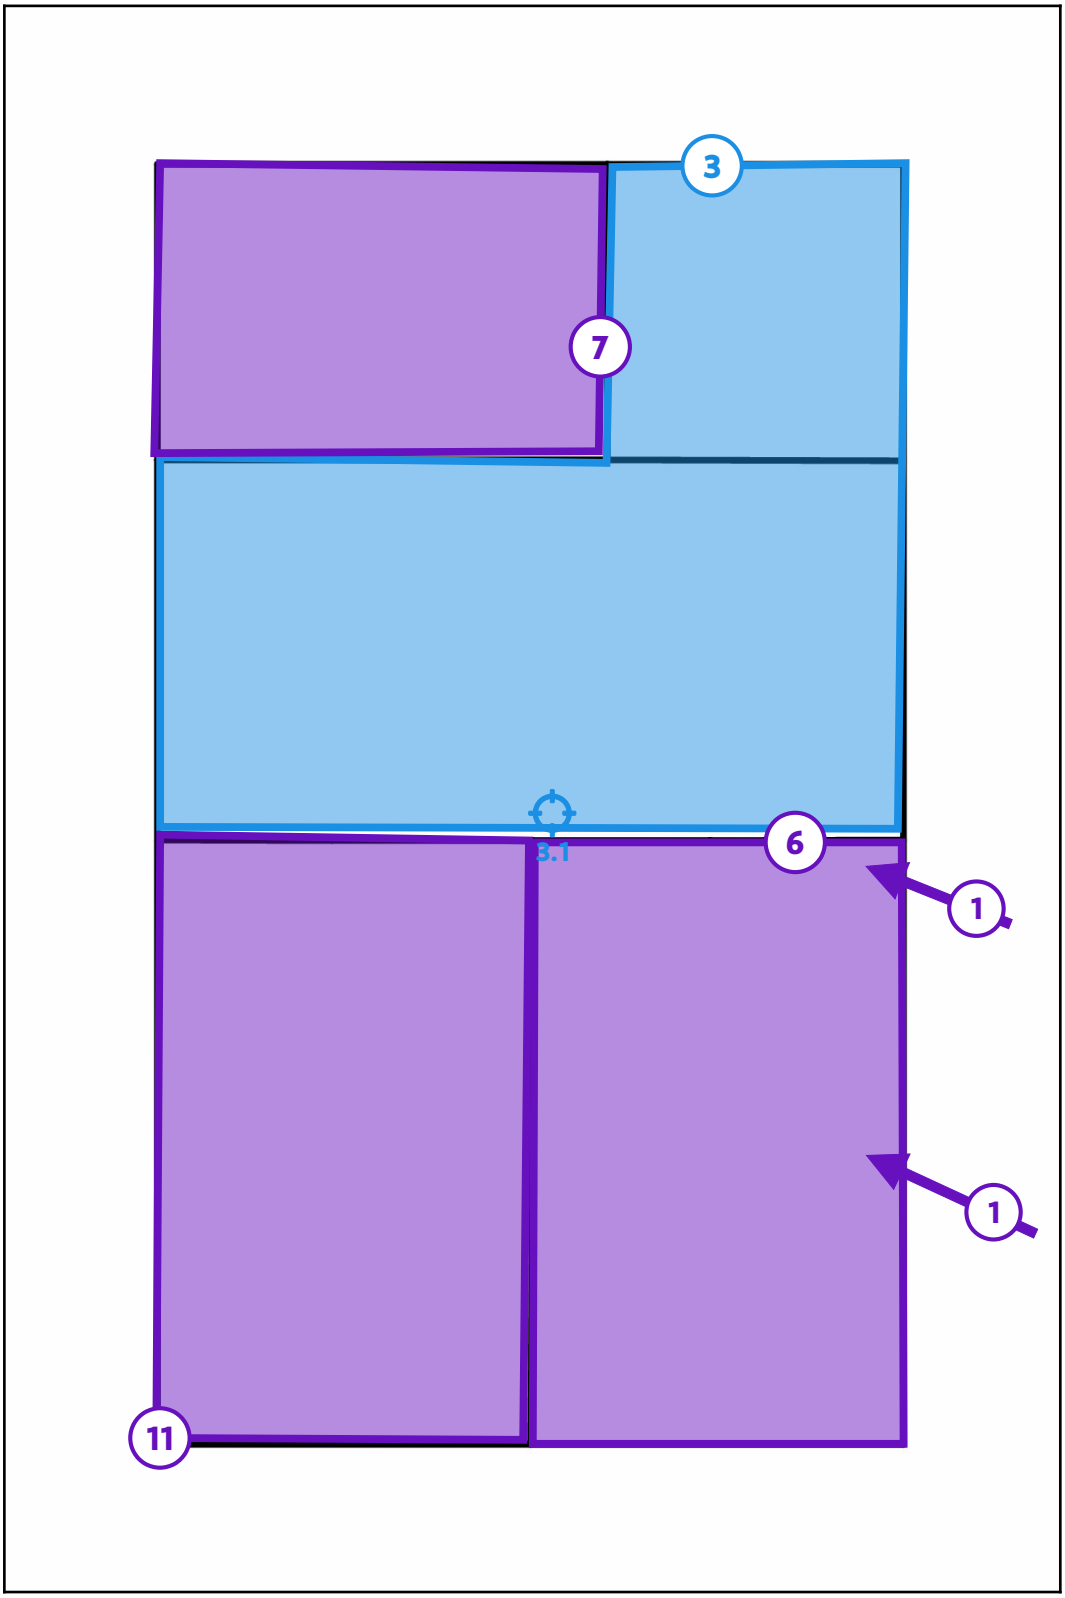
# Plan 1.9: Dak

| 1. Geen inspectie mogelijk van de binnenzijde van de schouw | Beperking | - |
| 3. Roofing - plat dak achterbouw | Geen asbest | - |
