Asbestinventarisattest

Lelielaan 15, 2870 Puurs-Sint-Amands

Attestnummer : **20261009-000055.000**
Uitgegeven op : **09.10.2026**
Geldig tot : **09.10.2036**

Niet-asbestveilig

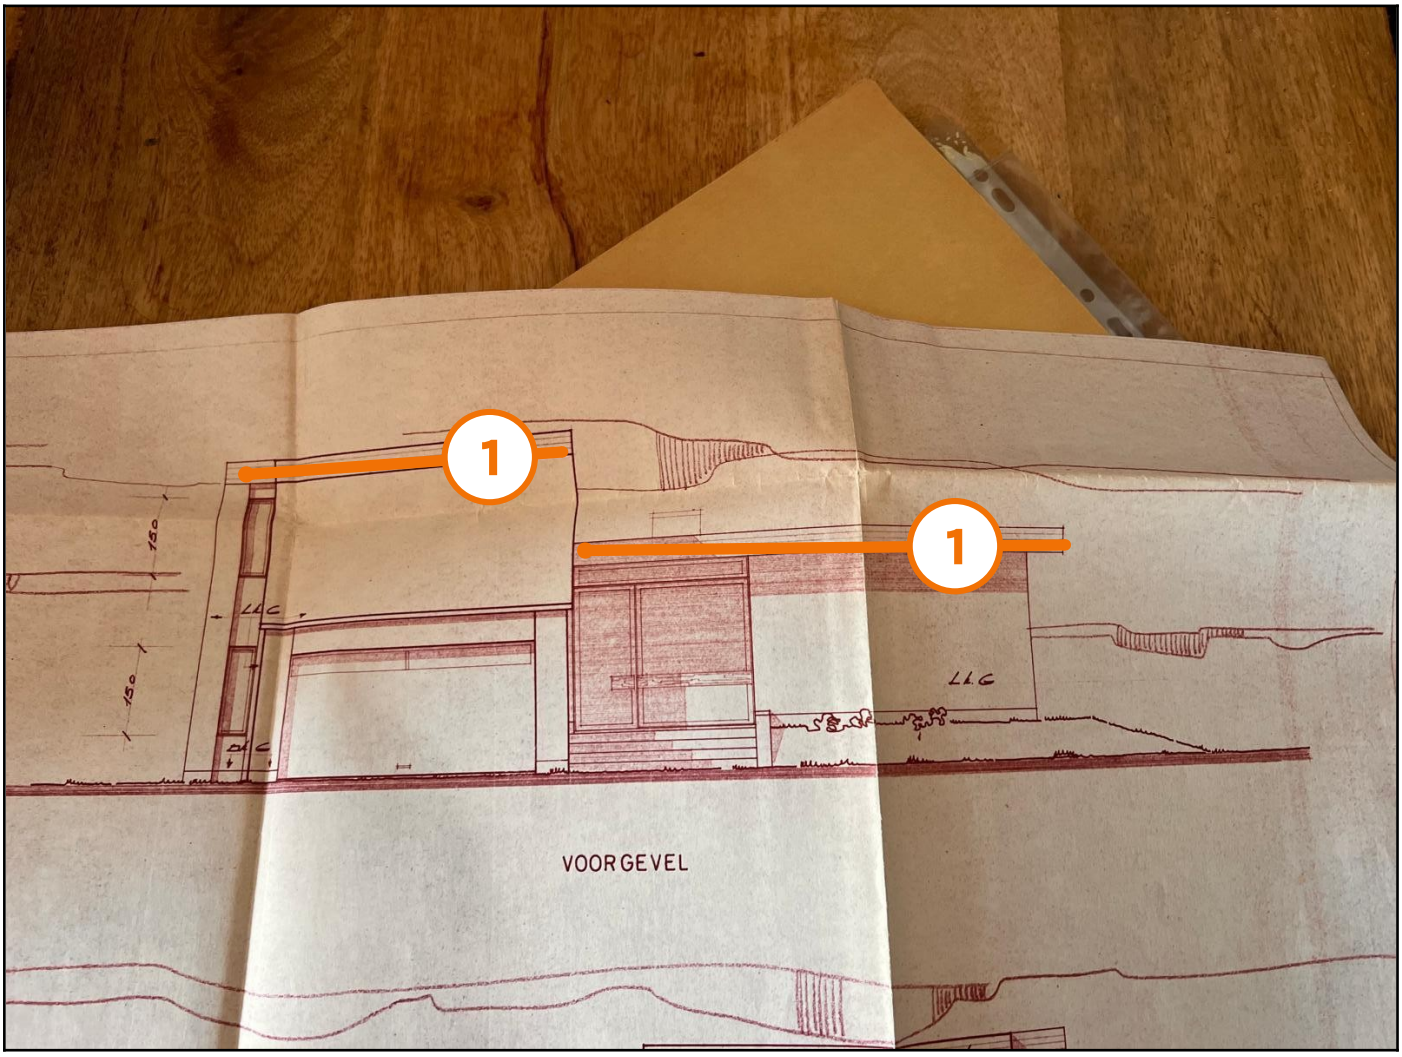
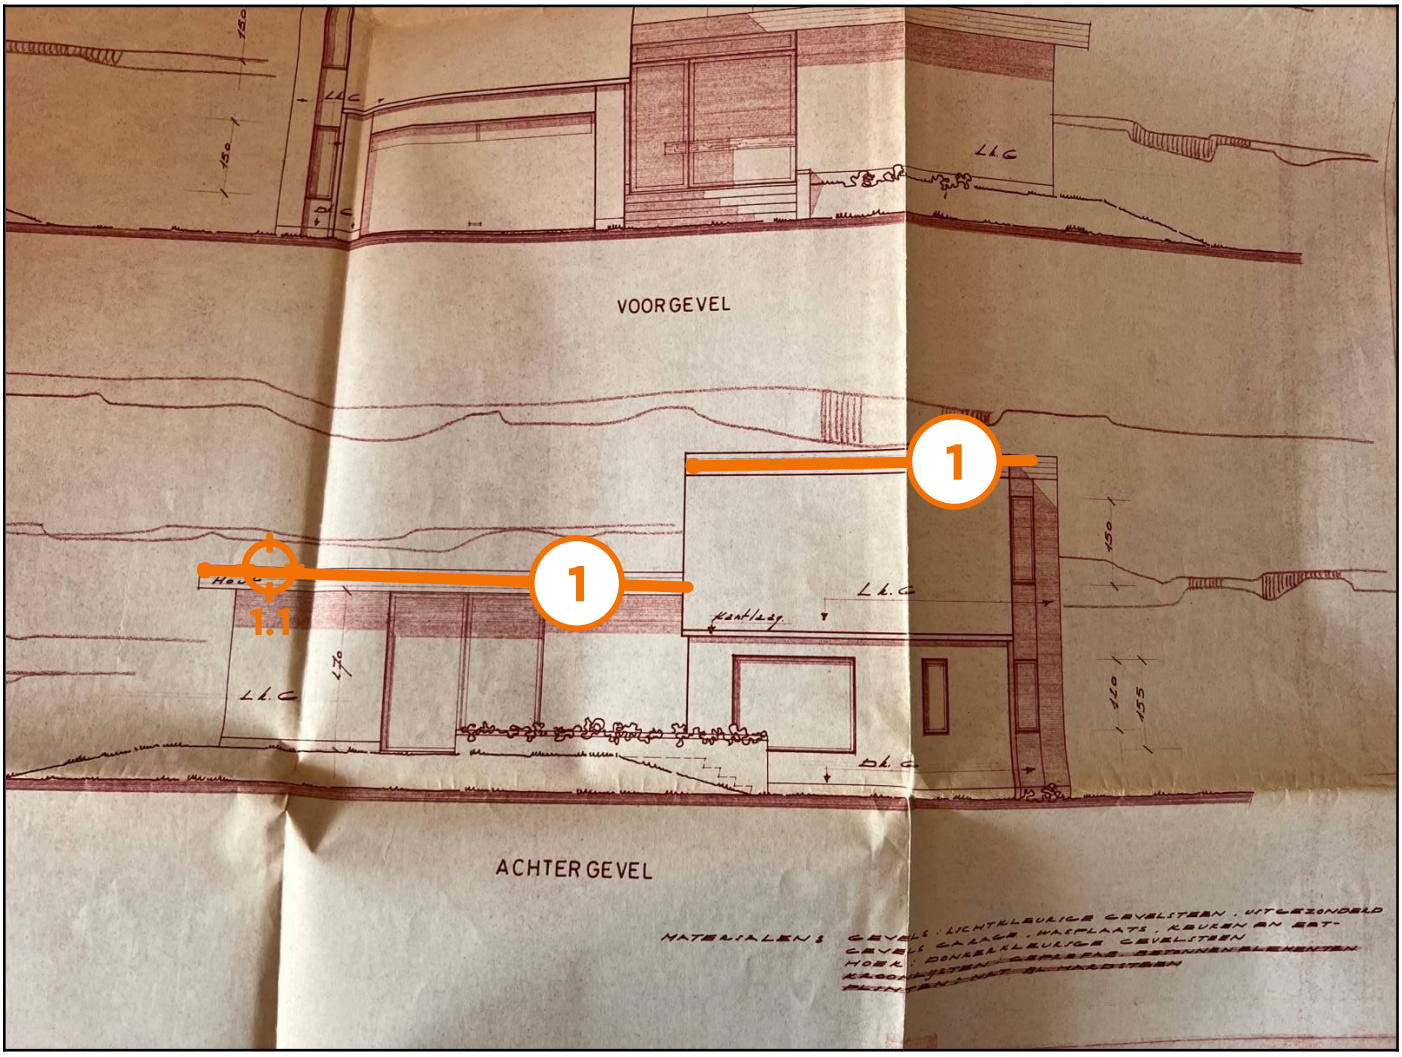
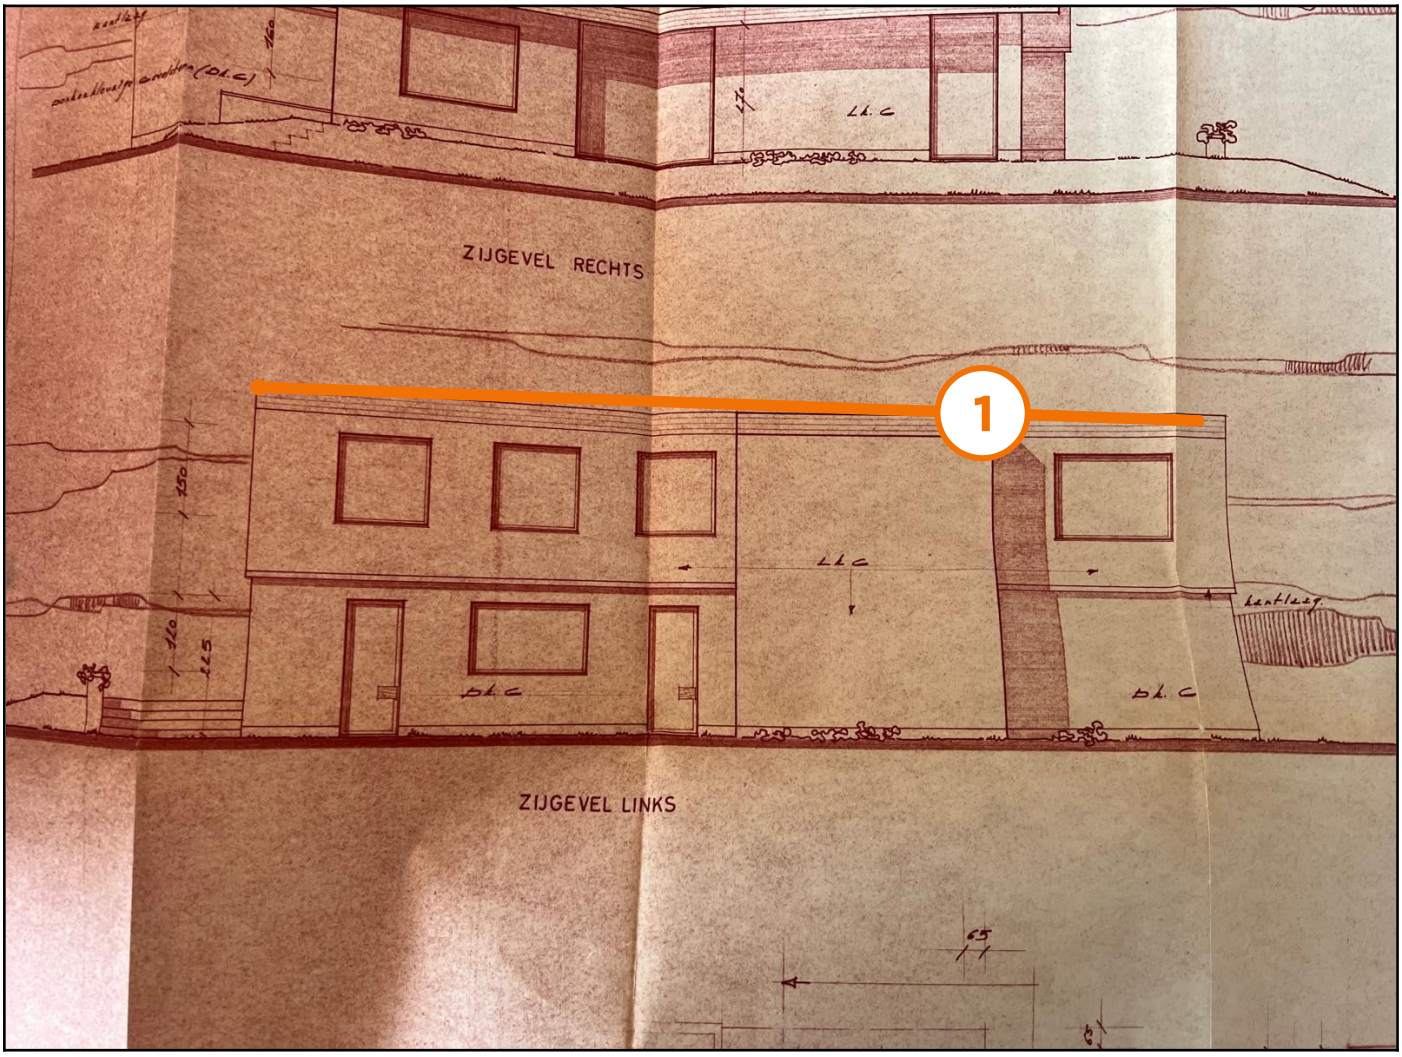
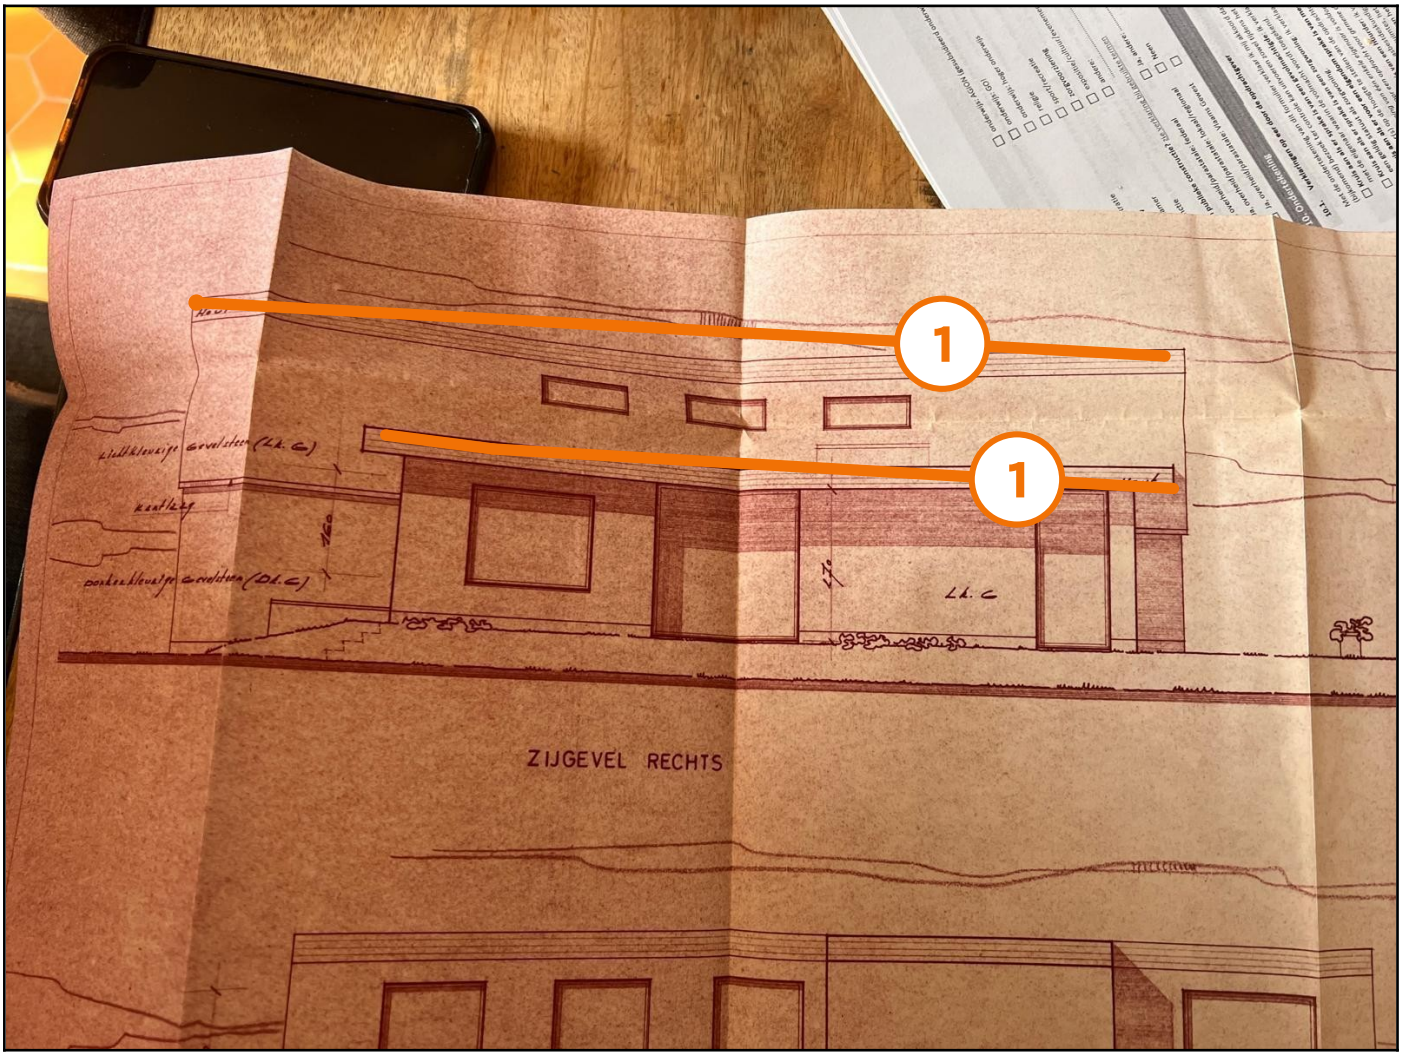
Beschrijving	Type	Actie
1. leien	Asbestmateriaal	Verwijderen

Beschrijving	Type	Actie
1. leien	Asbestmateriaal	Verwijderen
1.1 Code: F	Puntmonster	-

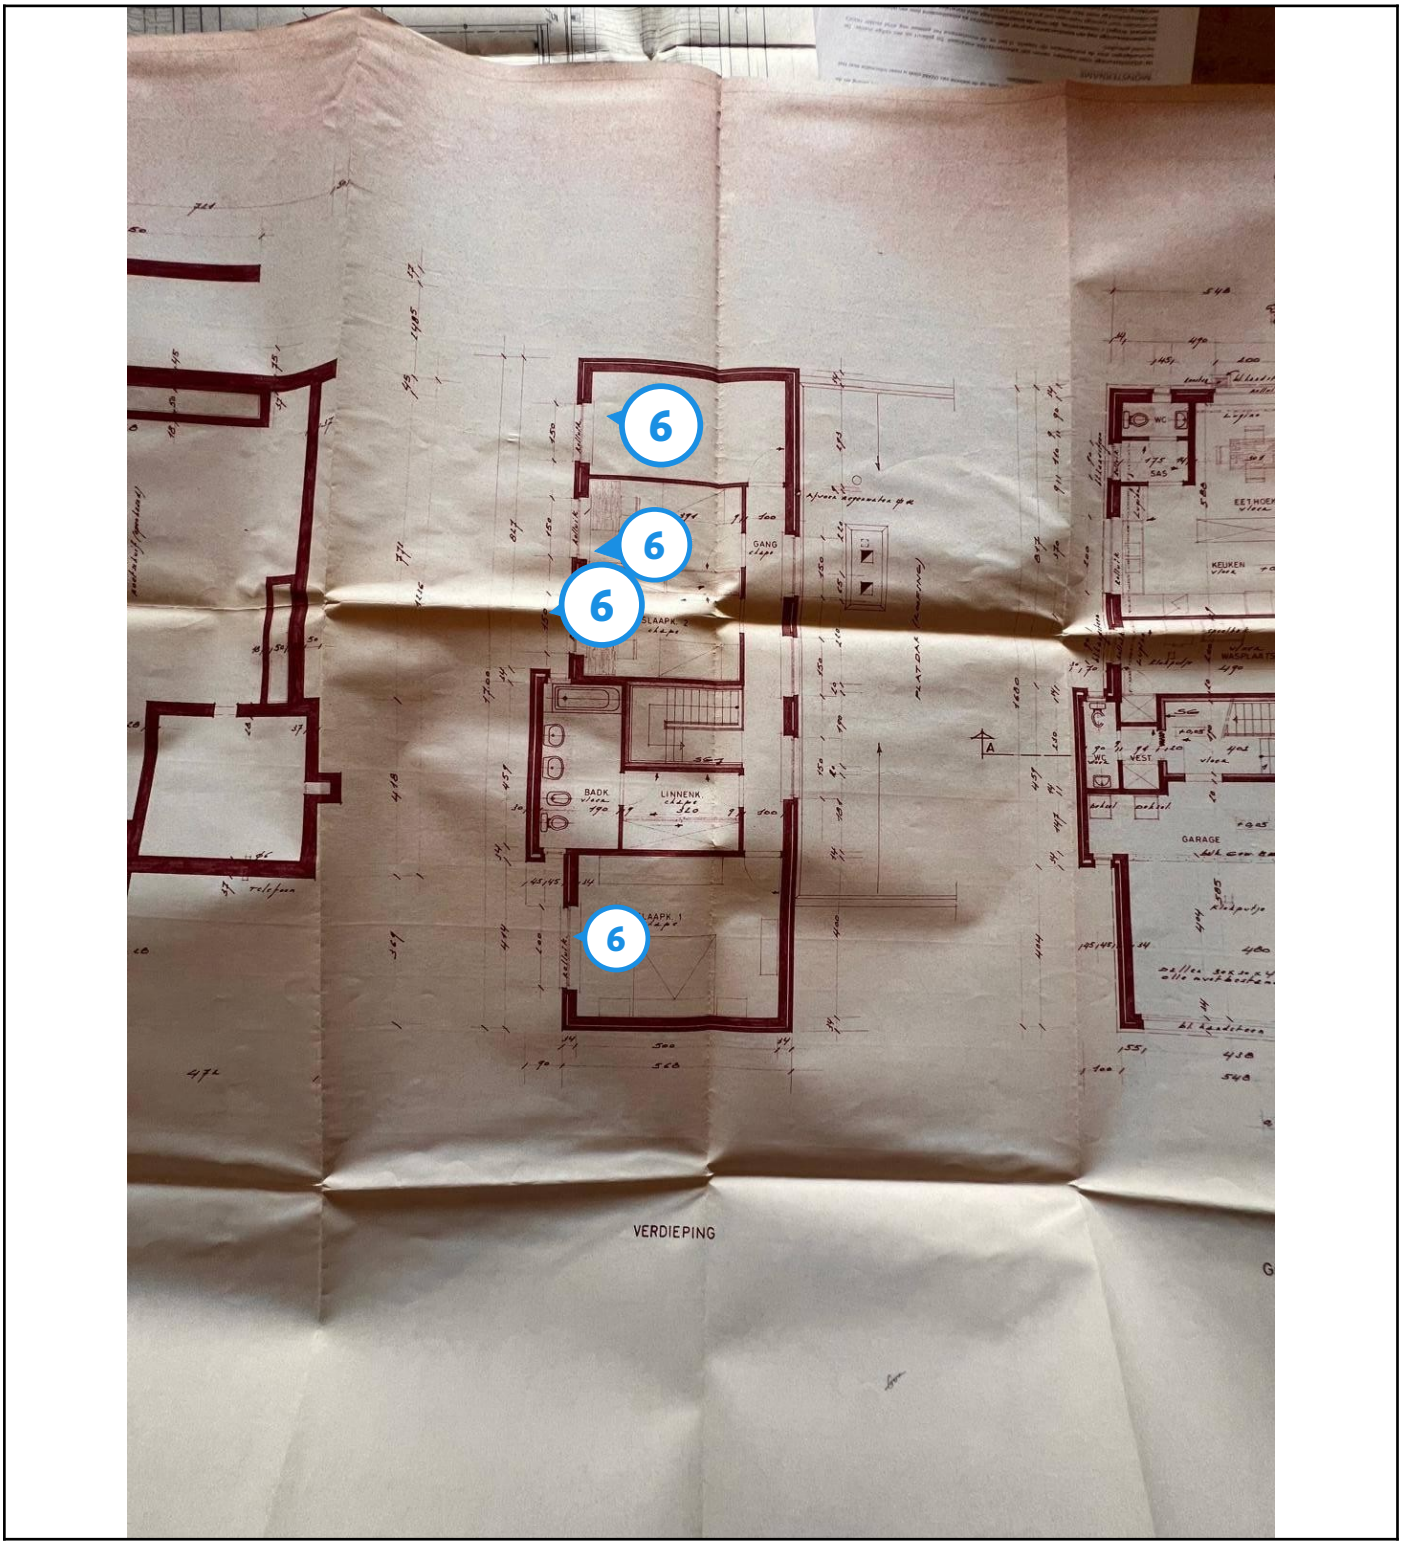
Plan 1.8: plan v1

Beschrijving	Type	Actie
4. zeil onder vloerzeil V1	Geen asbest	-

4.1 Code: c	Puntmonster	-

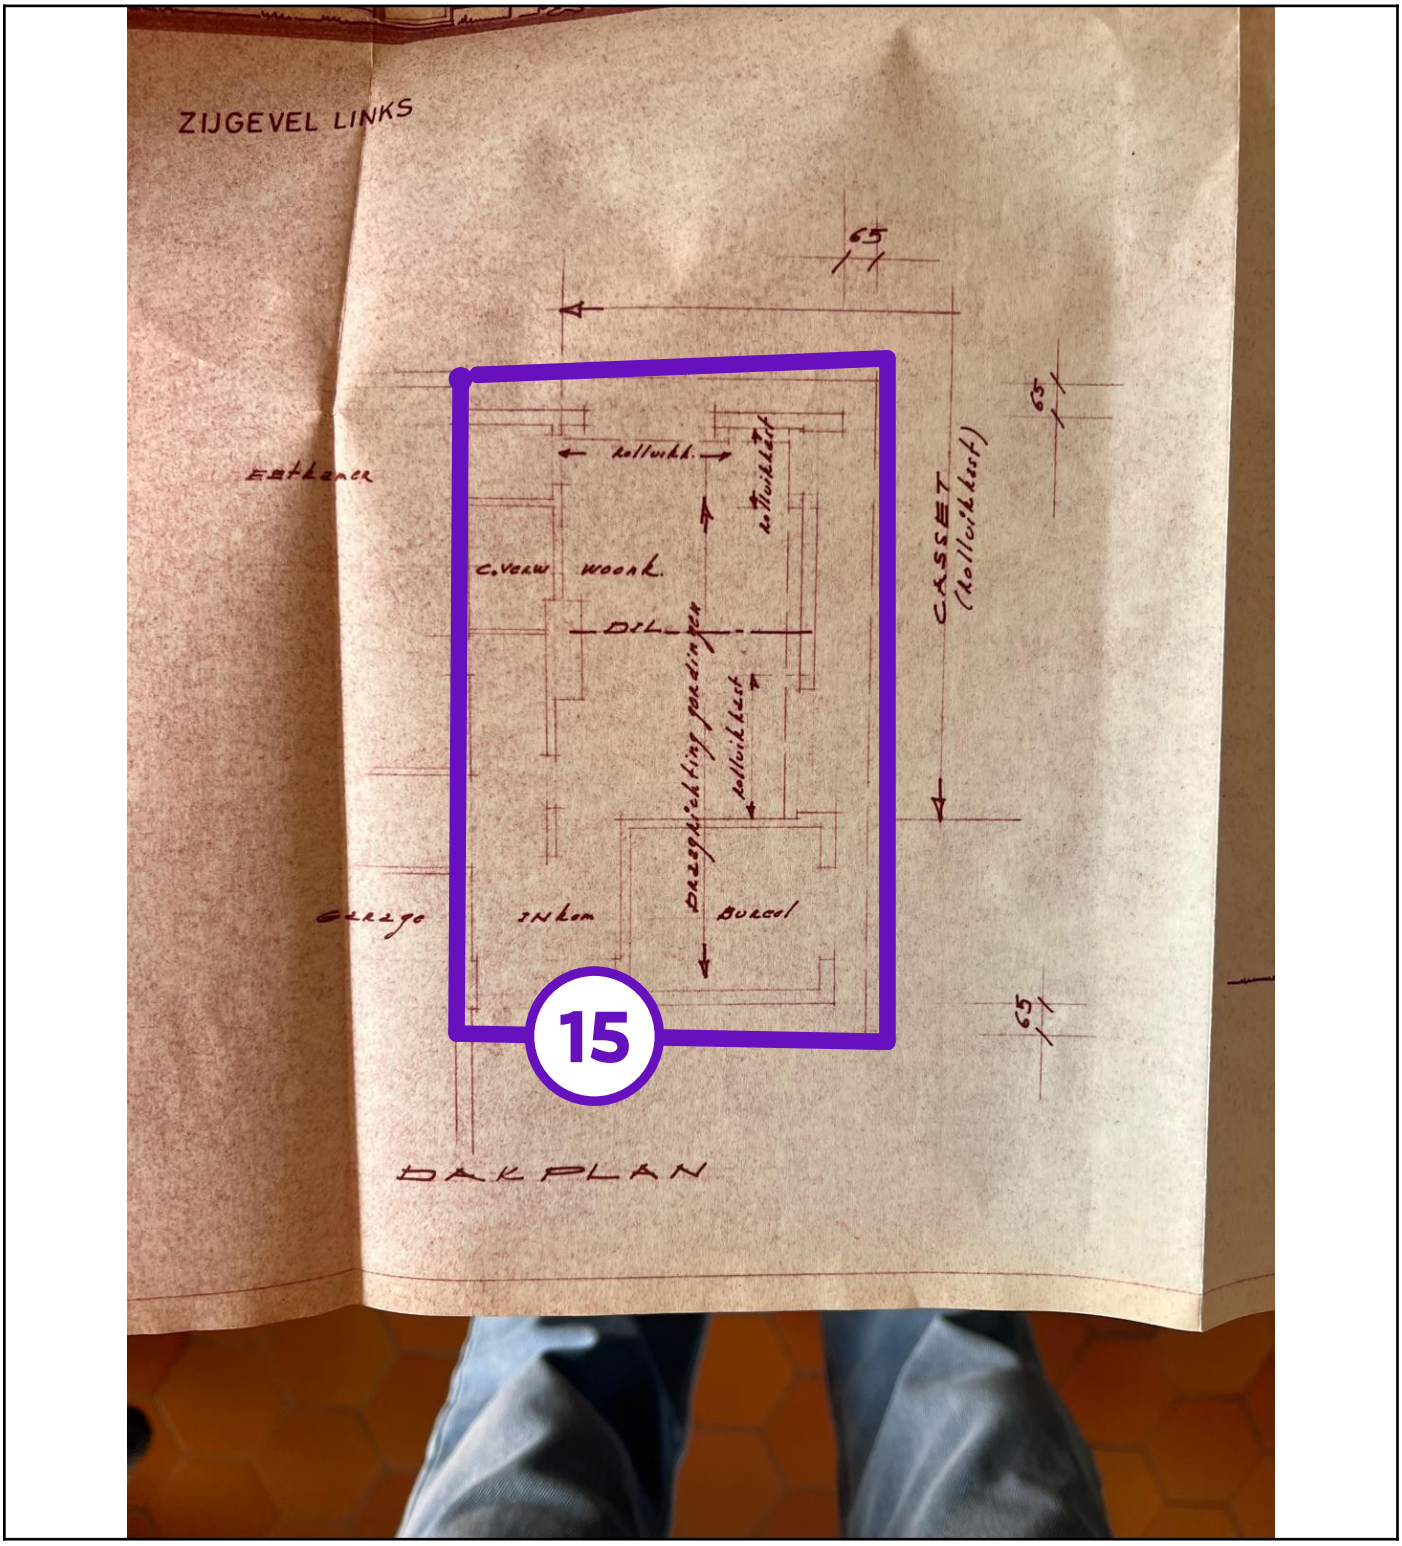
Plan 1.9: plan v1 kopie

Beschrijving	Type	Actie
6. pakkingen chauffages	Geen asbest	-

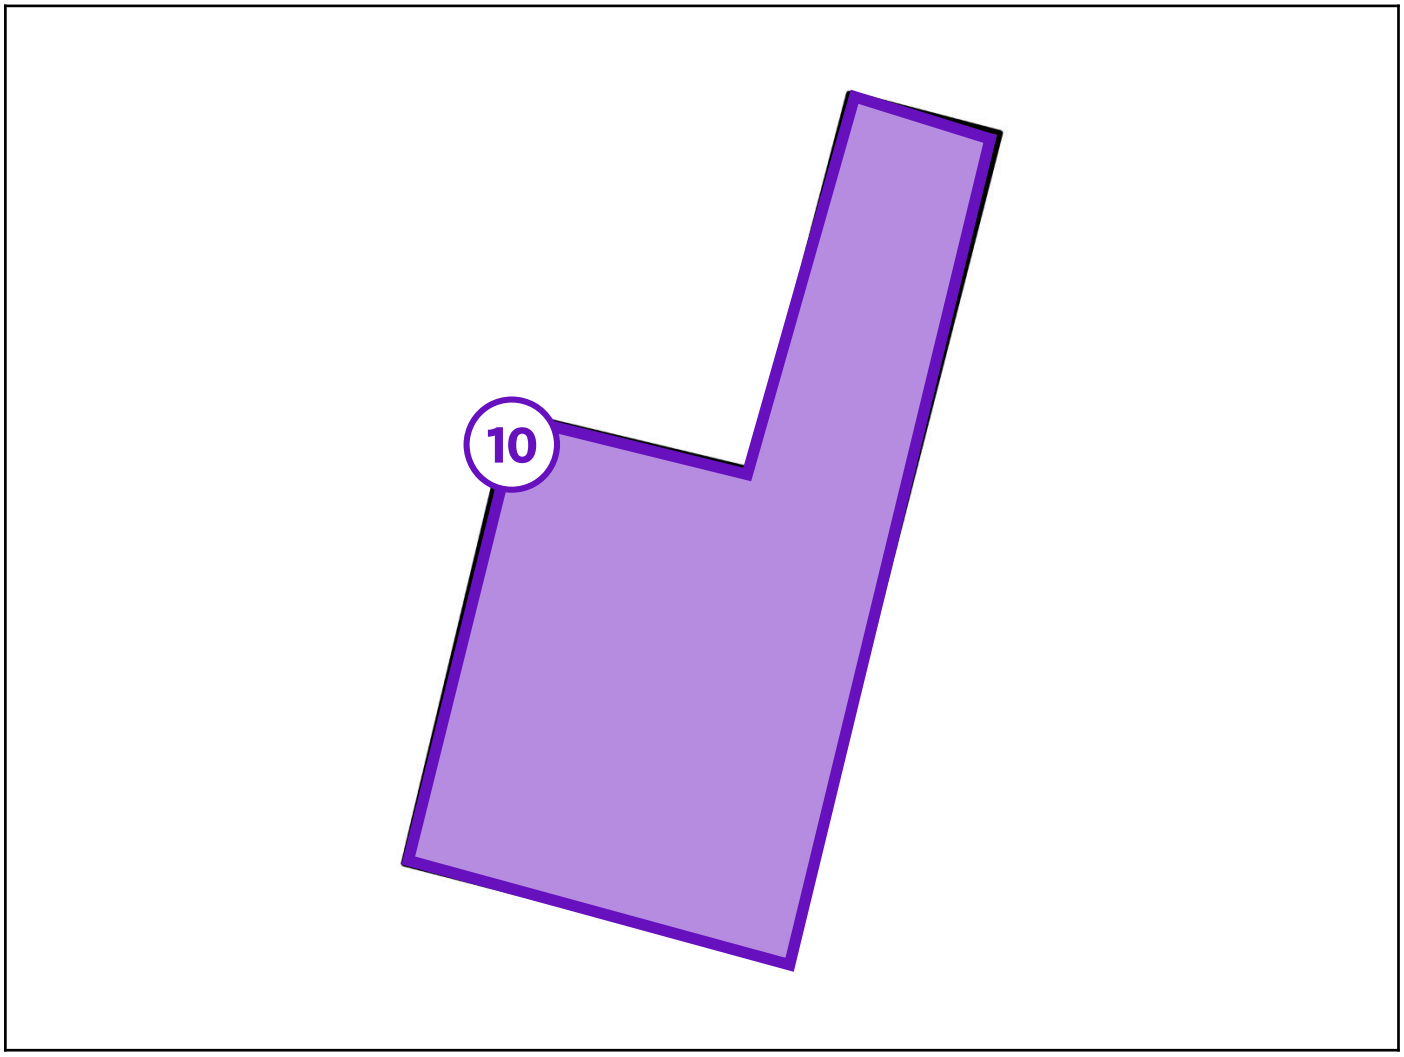
Plan 3.1: tuinkot1 plan

Beschrijving	Type	Actie
10. geen verdacht onderdak tuinkoten	Overige ruimte of materiaal	-

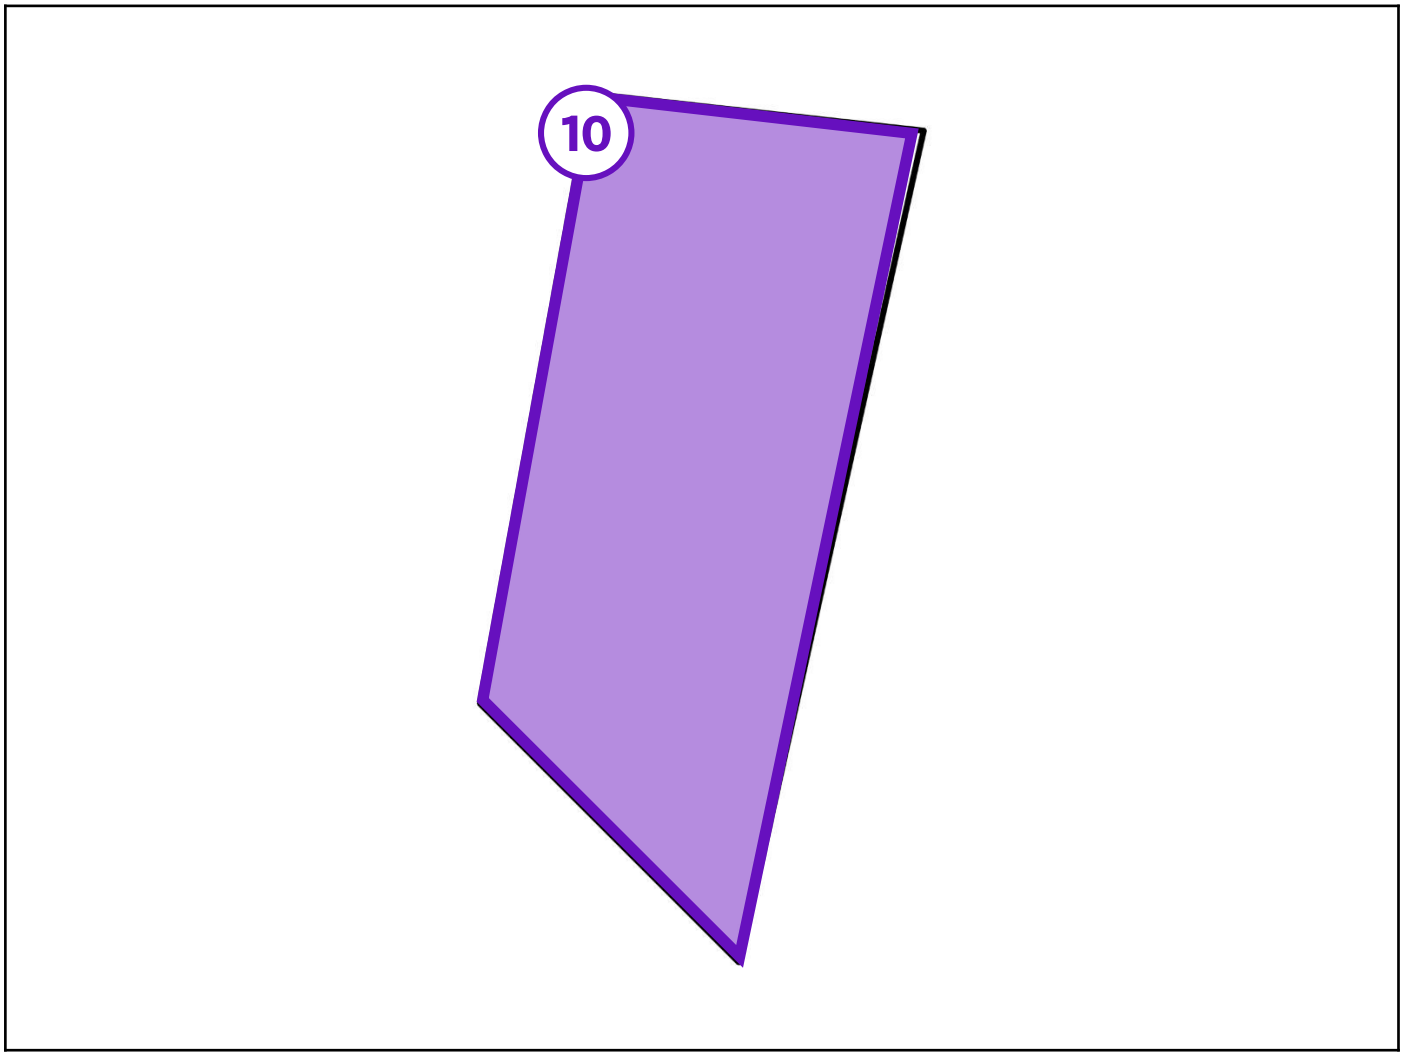
Plan 4.1: Tuinkot2 plan

Beschrijving	Type	Actie
10. geen verdacht onderdak tuinkoten	Overige ruimte of materiaal	-

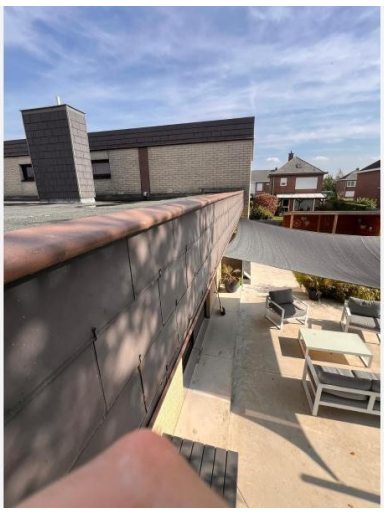
Fiche 1: leien

Asbestmateriaal

Het asbestmateriaal valt onder de mijlpaal van 2034.

Eindbeoordeling materiaalrisico	Laag materiaalrisico en/of verlaagde kans op vezelvrijgave

Gebondenheid	Categorie 1: hechtgebonden in oorsprong
Asbestsoort (vezeltype)	Alleen chrysotiel aanwezig
Asbestconcentratie	Laag (< 50%)
Afschermingsgraad van het gehele materiaal	Geheel of deels vrij aan de buitenlucht, maar geen contact met binnenlucht
Toestand van het materiaal	Licht beschadigd, licht verweerd. Intacte calciumsilicaatplaat of materiaal met categorie 3-gebondenheid

#	Type	Referentie	Resultaat
1.1	Puntmonster	F	Chrysotiel

Beschrijving	leien
Omgeving	Buiten
Primaire drager	Wand buitenschil
Asbestmateriaal	Dak- en gevelbekleding - Lei, shingle
Bindmiddel van asbestmateriaal	Cement
Gebondenheid op basis van bindmiddel	Hecht
Hoeveelheid (oppervlakte - aantal)	• 100,00 m^2 - 1 stuk
Totale oppervlakte	100,00 m^2
Eenvoudig bereikbaar	Ja
Bevestigingswijze	• Geklemd • Genageld, geniet
Identificatiemethode	Een monstername door de asbestdeskundige met laboanalyse door een asbestlabo.
Destructieve handeling voor identificatie	Nee
Opmerking	leien rondom hoogste en laagste gevel woning labo :Asbest soort: Chrysotiel 10% (m/m) - 15% (m/m)

- Zorg voor een veilig beheer. Vermijd het beschadigen van het asbestmateriaal. Controleer de toestand jaarlijks op wijzigingen.
- Hemelwater dat afspoelt van asbestcement daken of gevels kan asbestdeeltjes bevatten. Gebruik het enkel voor gesloten circuits (bv. spoelen toiletten). Reinig na het vervangen van het dak of de gevel de dakgoten en regenwaterput of -ton om asbesthoudend sediment of slib te verwijderen

- Eenvoudige handelingen: mag via doe-het-zelf of door werknemer(s) met opleidingsattest eenvoudige handelingen
  Eenvoudige handelingen: mag via doe-het-zelf of door werknemer(s) met opleidingsattest eenvoudige handelingen De toepassingen zijn eenvoudig bereikbaar en kunnen zelf verwijderd worden.

Verwijderingsinstructies: De toepassingen dienen in hun geheel verwijderd te worden, zonder ze te breken,

om vezelverspreiding te voorkomen. Bevochtig en fixeer grondig voordat je verwijdert. Gebruik traagdraaiend gereedschap om schade of breuk van de toepassing te voorkomen. Benodigde persoonlijke beschermingsmiddelen (PBMs): FFP3-mondmasker Handschoenen Wegwerpoverall (Type 6) Veiligheidsschoenen.

Gezien hoogte wordt er aangeraden contact te nemen met aannemer met attest eenvoudige handelingen

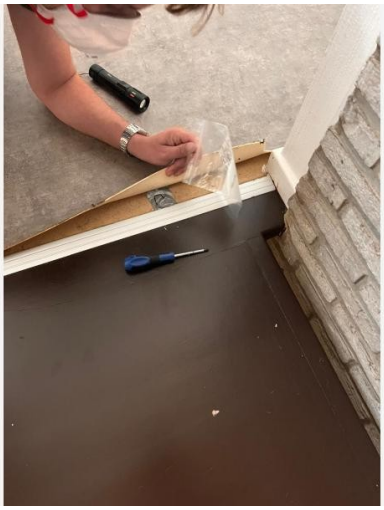
Fiche 4: zeil onder vloerzeil V1

Geen asbest

#	Type	Referentie	Resultaat
4.1	Puntmonster	c	Geen asbest

Beschrijving	zeil onder vloerzeil V1
Omgeving	Binnen
Primaire drager	Vloer
Bindmiddel van materiaal	Karton - papier - viltachtig
Gebondenheid op basis van bindmiddel	Niet-hechtgebonden
Hoeveelheid (oppervlakte - aantal)	• 10,00 m^2 - 1 stuk
Totale oppervlakte	10,00 m^2
Identificatiemethode	Een monstername door de asbestdeskundige met laboanalyse door een asbestlabo.
Destructieve handeling voor identificatie	Nee
Opmerking	op v1 ligt intakt vloerzeil , aan zijkanten beetje kunnen opheffen en hieronder ligt andere vloerzeil

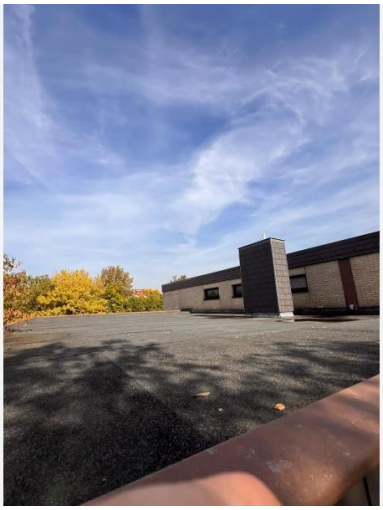
Fiche 7: roofing plat dak

Geen asbest

#	Type	Referentie	Resultaat
7.1	Puntmonster	E	Geen asbest

Beschrijving	roofing plat dak
Omgeving	Buiten
Primaire drager	Plat dak
Bindmiddel van materiaal	Bitumen (roofing, teer, asfalt)
Gebondenheid op basis van bindmiddel	Hecht
Hoeveelheid (oppervlakte - aantal)	• 30,00 m^2 - 1 stuk
Totale oppervlakte	30,00 m^2
Identificatiemethode	Een monstername door de asbestdeskundige met laboanalyse door een asbestlabo.
Destructieve handeling voor identificatie	Nee
Opmerking	Lagere dak bevat roofing met geen bewijs factuur van vernieuwing. STaal genomen in toplaag, geen weet over eventueel asbesthoudende onderalgen Er is een factuur voorhanden dd 2020 maar enkel met betrekking tot het hoogste dak : vernieuwen van pir isolatie platen dikte 12cm voorzien van glasvlies bitumen R waarde 4,8. Onderlaag polysester roofing 3mm, echter wel branden van toplaag polyester roofing SBS 'mmtype monoflex over de bestaande roofing. Geen weet over eventueel asbesthoudende onderlagen
