Asbestinventarisattest

Heldenplaats 2/007, 2850 Boom

Attestnummer : **20261020-000211.000**
Uitgegeven op : **20.10.2026**
Geldig tot : **Onbeperkt** (tenzij de toestand wijzigt)

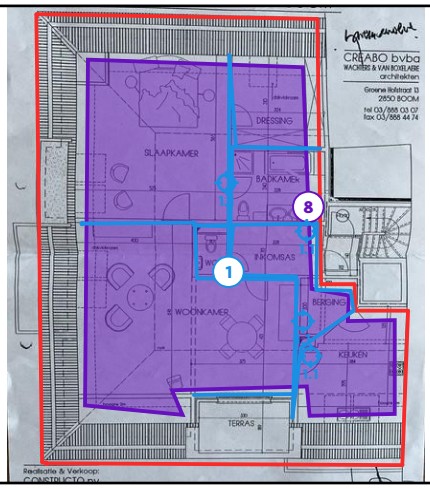
Plan 1.2: Plattegrond

Beschrijving	Type	Actie
1. Pleisterwerk muren	Geen asbest	-
1.1 Code: 13/10/26-BO1	Mengmonster	-
8. Pleisterwerk plafond	Overige ruimte of materiaal	-

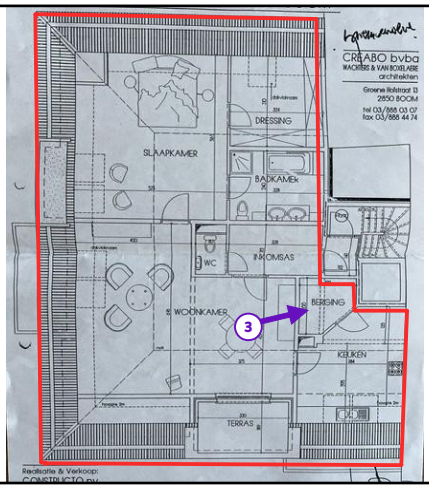
Plan 1.3: Plattegrond (1.1)

Beschrijving	Type	Actie
3. Recente cv installatie	Overige ruimte of materiaal	-

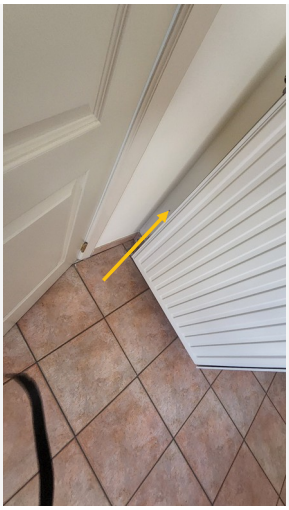
Fiche 1: Pleisterwerk muren

Geen asbest

#	Type	Referentie	Resultaat
1.1	Mengmonster	13/10/26-BO1	Geen asbest

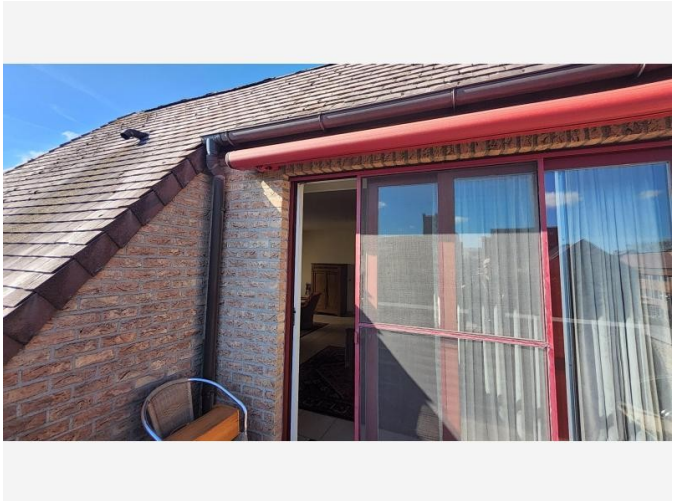
Beschrijving	Notitie	Terug te vinden op plannen
Fiche 2: Geen verdachte mastiek aanwezig	Er werd geen verdachte kit laag vastgesteld op de wandopeningen. De wandopeningen zijn afgekit met silicone, zowel tussen muur en profiel als tussen profiel en glasblad.	-
Fiche 3: Recente cv installatie	De cv installatie dd van 2014	Plan 1.3: Plattegrond (1.1)
Fiche 4: Geen verdachte dakbedekking	Er werd geen verdachte dakbedekking vastgesteld binnen de inspectielocatie.	-
Fiche 5: Geen verdacht rookgaskanaal vastgesteld	-	-

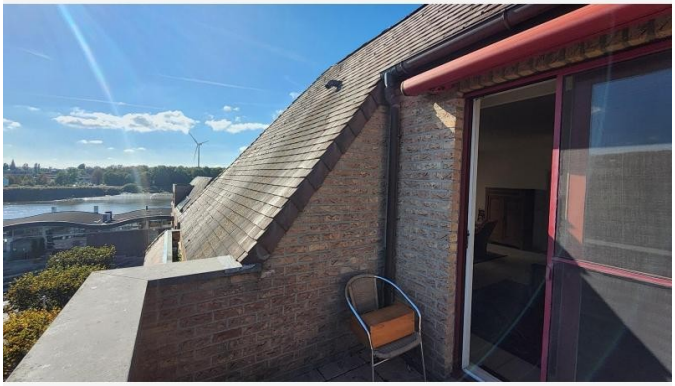
Beschrijving	Notitie	Terug te vinden op plannen
Fiche 6: Geen onderdak aanwezig	Het dak is langs de binnekant volledig afgewerkt. De dakpannen aan de buitenkant konden niet opgehoffen worden.	-
