Asbestinventarisattest

Vrijheidsstraat 11, 2845 Niel

Attestnummer : **20261109-000523.000**
Uitgegeven op : **09.11.2026**
Geldig tot : **09.11.2036**

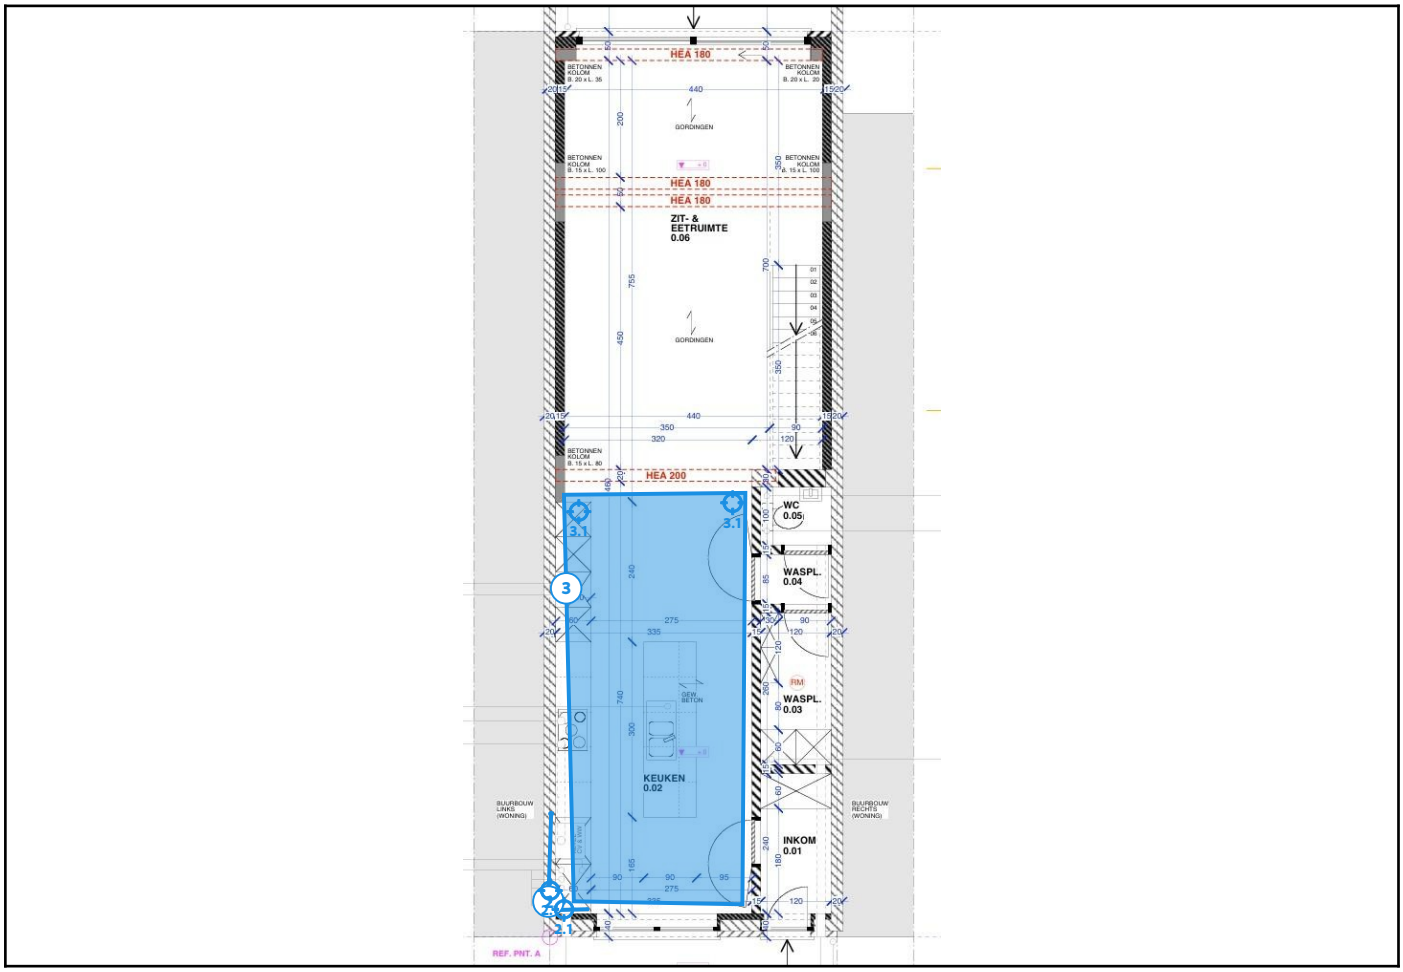
Plan 1.2: GLV

Legende van plan 1.2: GLV

Beschrijving	Type	Actie
2. Pleisterwerk muren	Geen asbest	-
2.1 Code: 4/11/26-N1	Mengmonster	-
3. Pleisterwerk plafond	Geen asbest	-
3.1 Code: 4/11/26-N2	Mengmonster	-

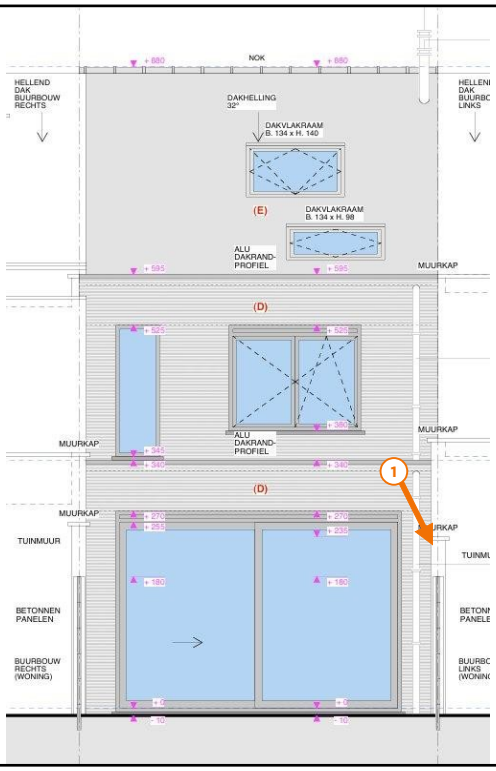
Plan 1.6: Achtergevel

Legende van plan 1.6: Achtergevel

Beschrijving	Type	Actie
1. Deksteen scheidingsmuur	Asbestmateriaal	Verwijderen

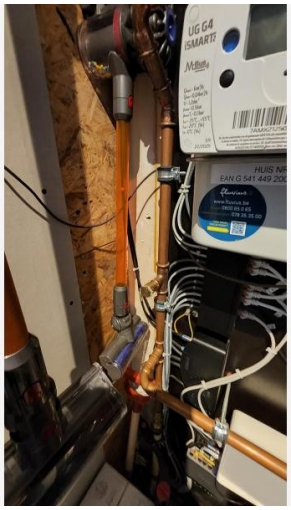
Fiche 2: Pleisterwerk muren

Geen asbest

#	Type	Referentie	Resultaat
2.1	Mengmonster	4/11/26-N1	Geen asbest

Beschrijving	Pleisterwerk muren
Omgeving	Binnen
Primaire drager	Binnenwand
Bindmiddel van materiaal	Gips - kalk
Gebondenheid op basis van bindmiddel	Niet-hechtgebonden
Hoeveelheid (oppervlakte - dikte - aantal)	• 15,00 m^2 - 3,00 cm - 1 stuk
Totaal volume	0,45 m^3
Identificatiemethode	Een monstername door de asbestdeskundige met laboanalyse door een asbestlabo.
Destructieve handeling voor identificatie	Nee
Opmerking	Sstaalname: 2x bij cv installatie. De rest van de woning werd bij een totaalrenovatie grotendeels gestript. De plaatsen waar nog oud pleisterwerk aanwezig is, werden afgewerkt met gipsplaten. Er werden verschillende nieuwe muren opgetrokken, welke met pleisterwerk geplaatst na 2001 zijn.

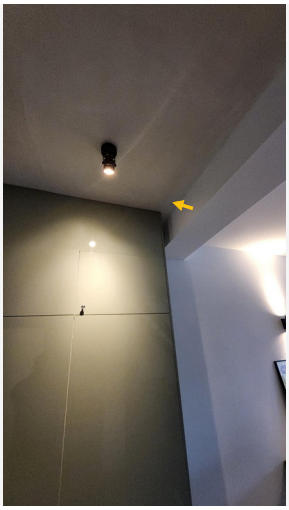
Fiche 3: Pleisterwerk plafond

Geen asbest

#	Type	Referentie	Resultaat
3.1	Mengmonster	4/11/26-N2	Geen asbest

Beschrijving	Pleisterwerk plafond
Omgeving	Binnen
Primaire drager	Plafond
Bindmiddel van materiaal	Gips - kalk
Gebondenheid op basis van bindmiddel	Niet-hechtgebonden
Hoeveelheid (oppervlakte - dikte - aantal)	• 50,00 m^2 - 3,00 cm - 1 stuk
Totaal volume	1,50 m^3
Identificatiemethode	Een monstername door de asbestdeskundige met laboanalyse door een asbestlabo.
Destructieve handeling voor identificatie	Nee
Opmerking	Staalname: Plafond 2x in keuken. De woning werd bij totaalrenovaties totaal gestript. De plafonds werden opgetrokken met gipsplaten. Enkel in de keuken was nog oud pleisterwerk aanwezig
