Asbestinventarisattest

Stationstraat 62, 8700 Tielt

Attestnummer : **20261024-000132.000**
Uitgegeven op : **24.10.2026**
Geldig tot : **24.10.2036**

Niet-asbestveilig

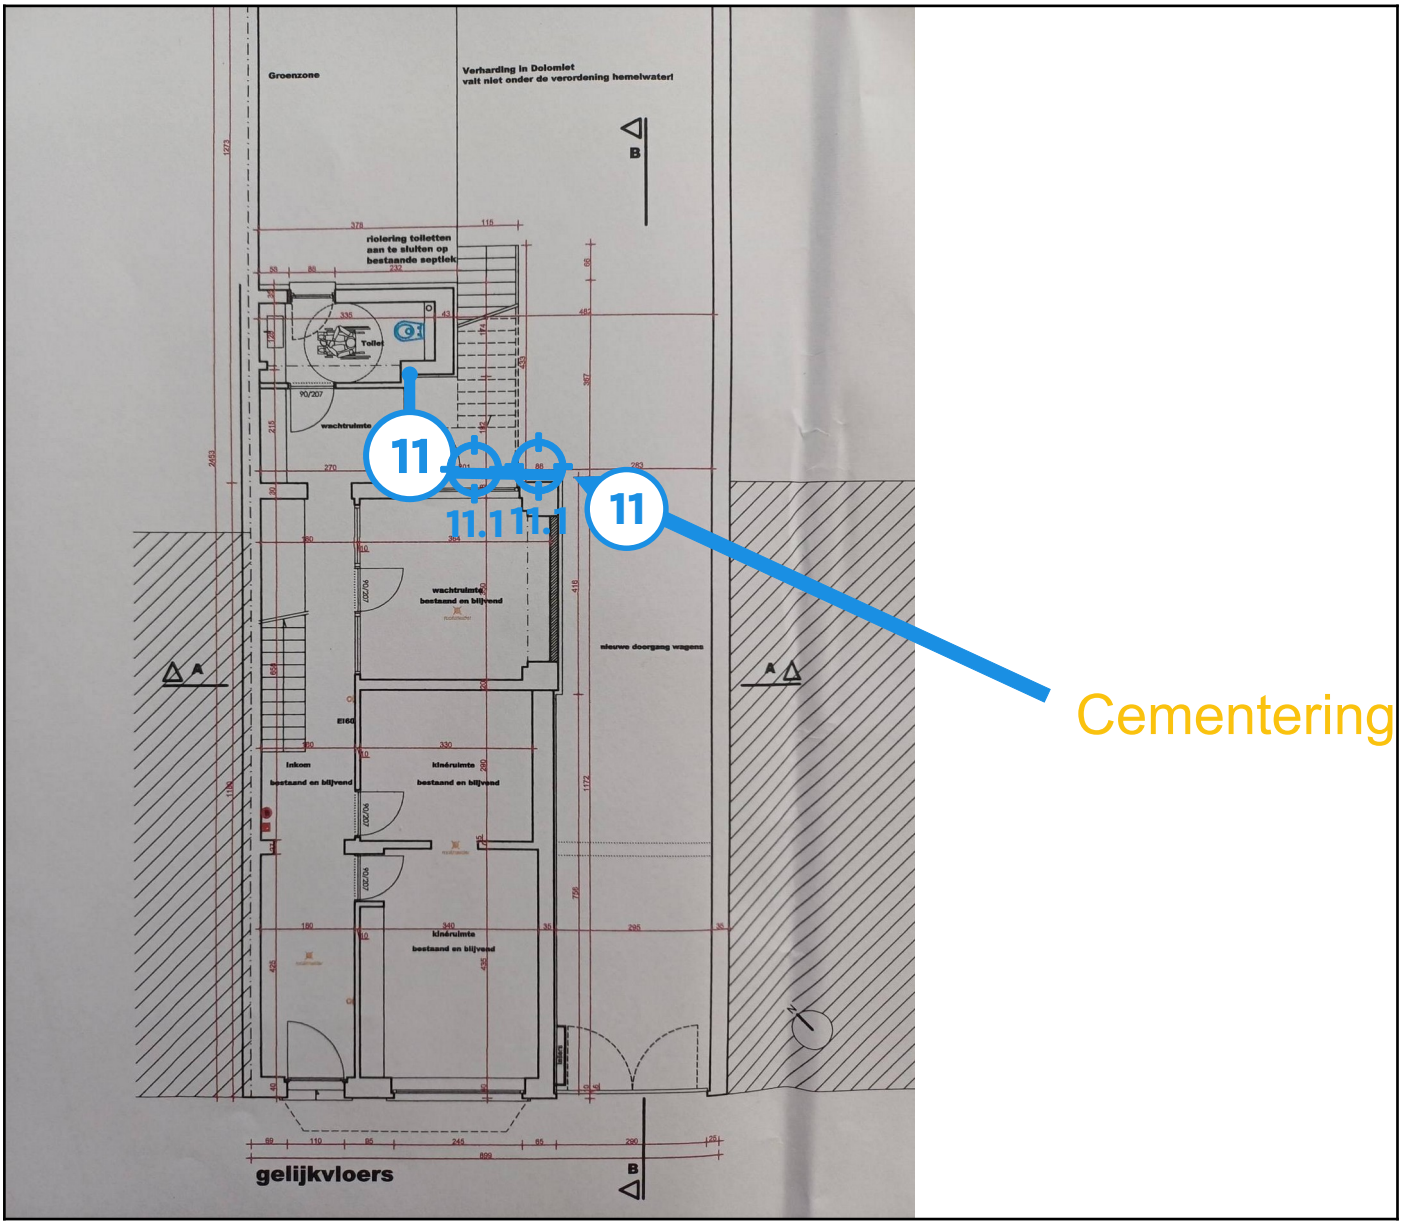
Plan 1.1: Gelijkvloers - cementering

Beschrijving	Type	Actie
11. Cementering	Geen asbest	-
11.1 Code: MM003	Mengmonster	-

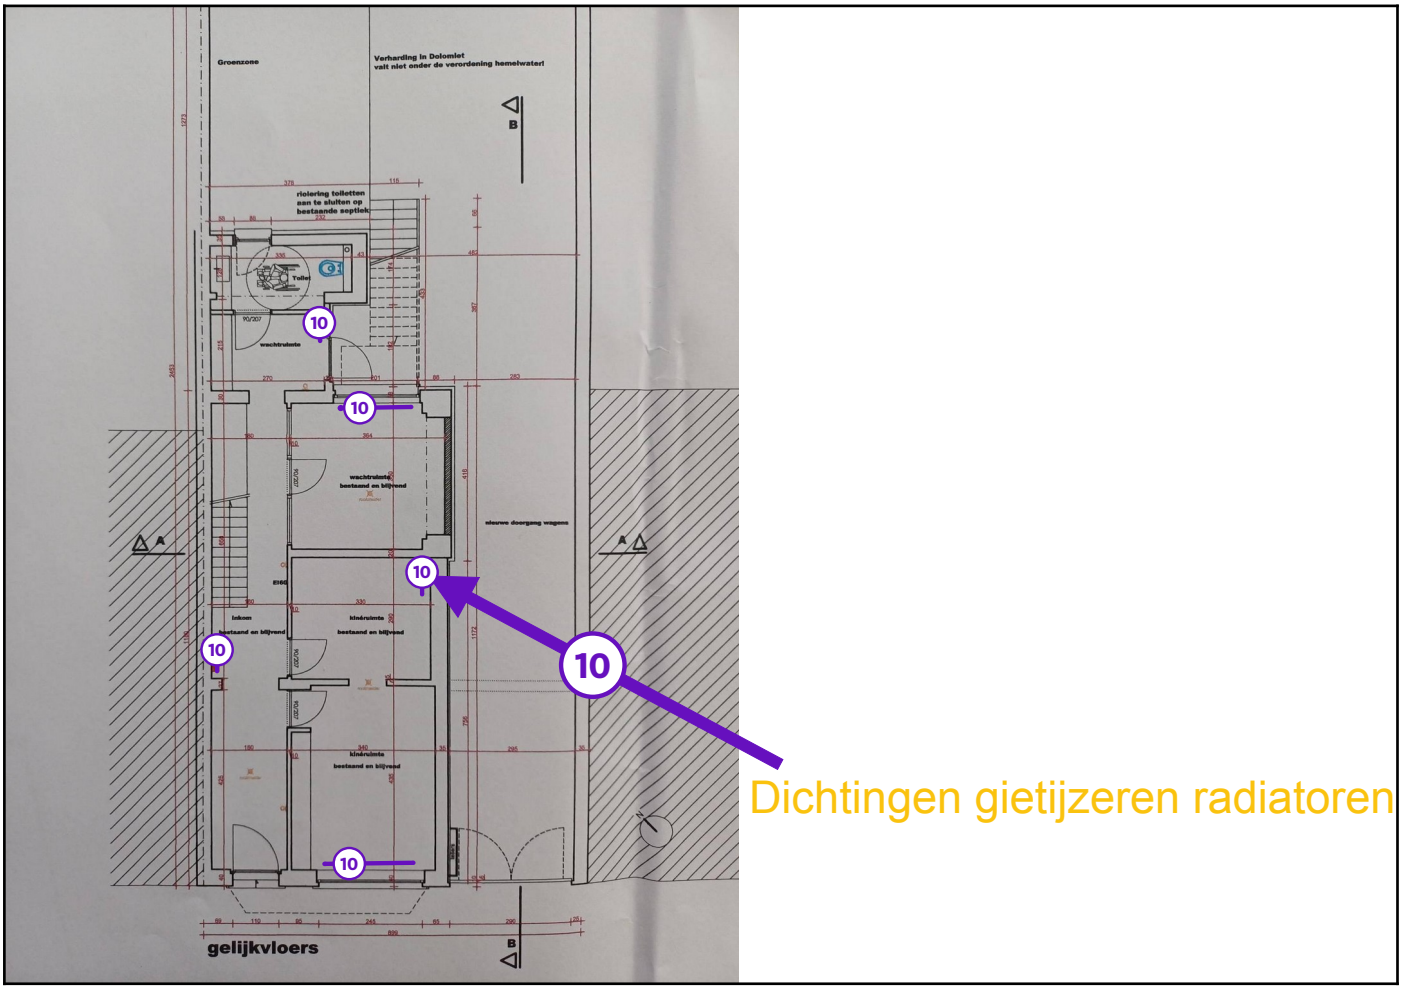
Plan 1.2: Gelijkvloers - dichtingen radiatoren

Beschrijving	Type	Actie
10. Dichtingen gietijzeren radiatoren	Advies	-

Tijdens de inspectie trokken de gietijzeren radiatoren mijn aandacht. Deze radiatoren bevatten vaak pakkingen die mogelijk asbestverdacht of asbesthoudend zijn. Omdat ik geen destructieve methoden mag toepassen, heb ik visueel aan de buitenzijde geen pakkingen kunnen vaststellen. Bij renovatie of sloop is een destructief onderzoek naar deze radiatoren echter noodzakelijk, aangezien de kans groot is dat ze asbesthoudende pakkingen bevatten.

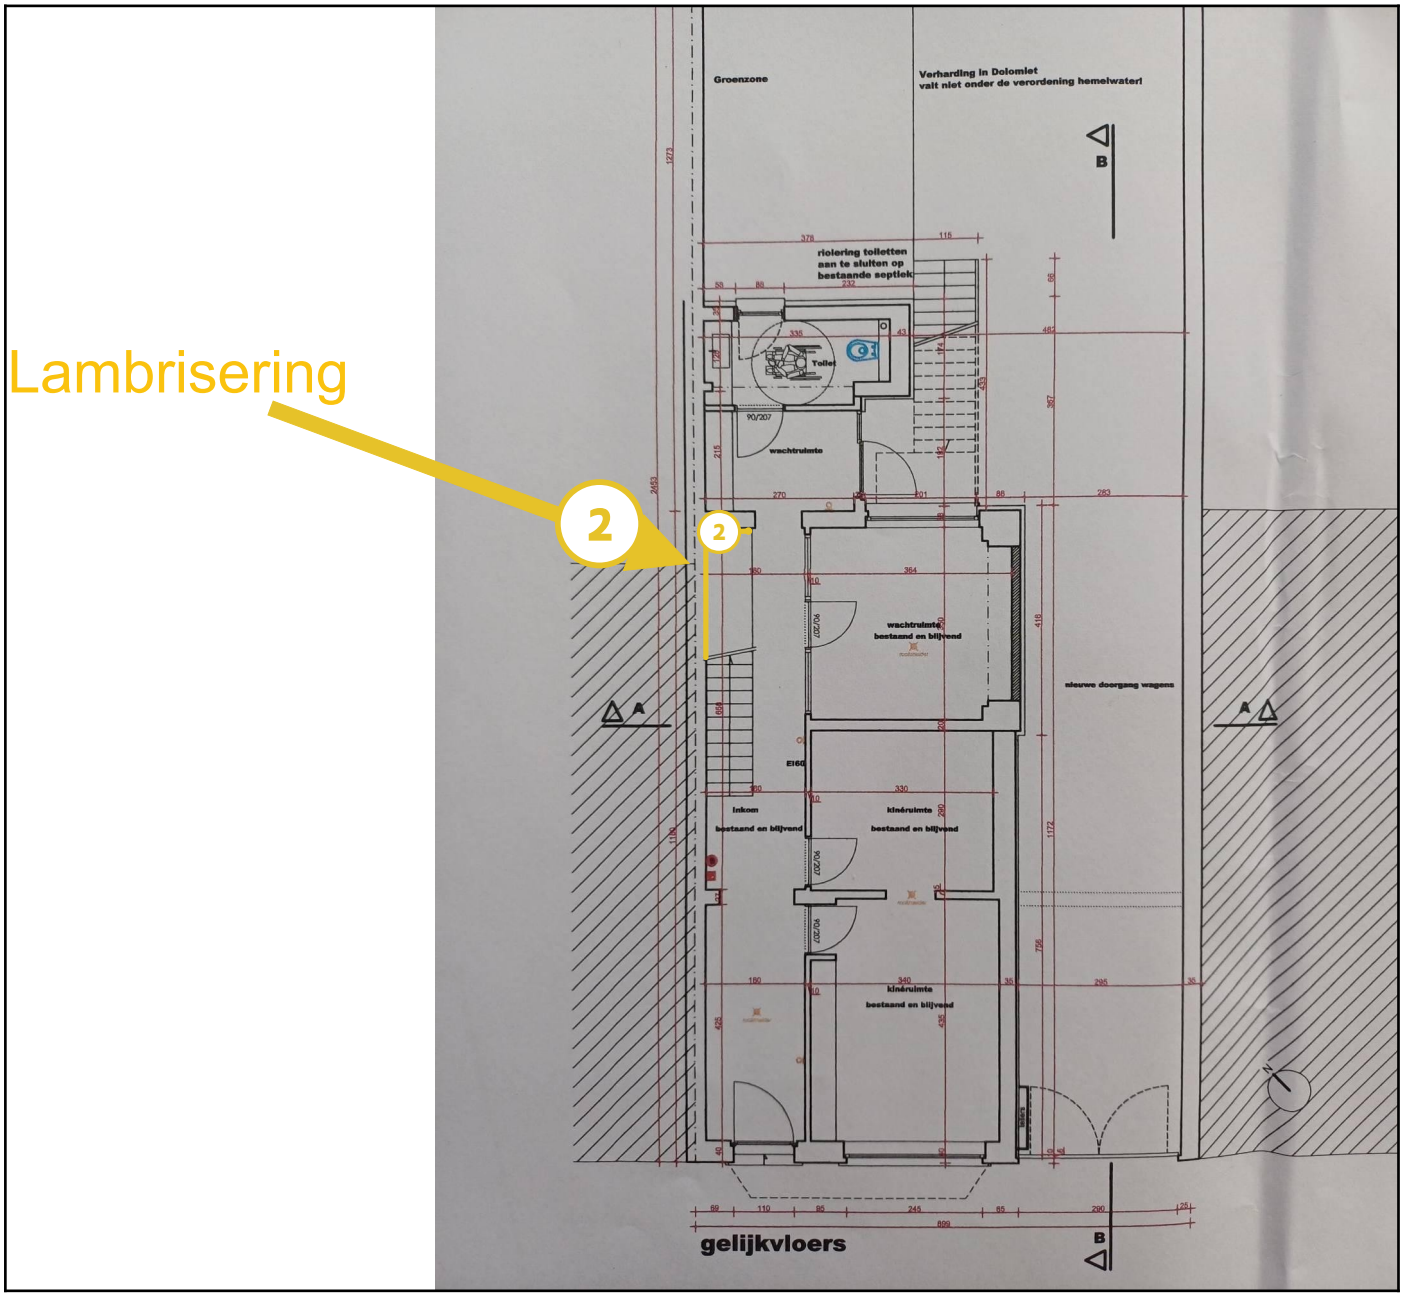
Plan 1.3: Gelijkvloers - lambrisering

Beschrijving	Type	Actie
2. Lambrisering	Asbestmateriaal	Zorgvuldig beheren

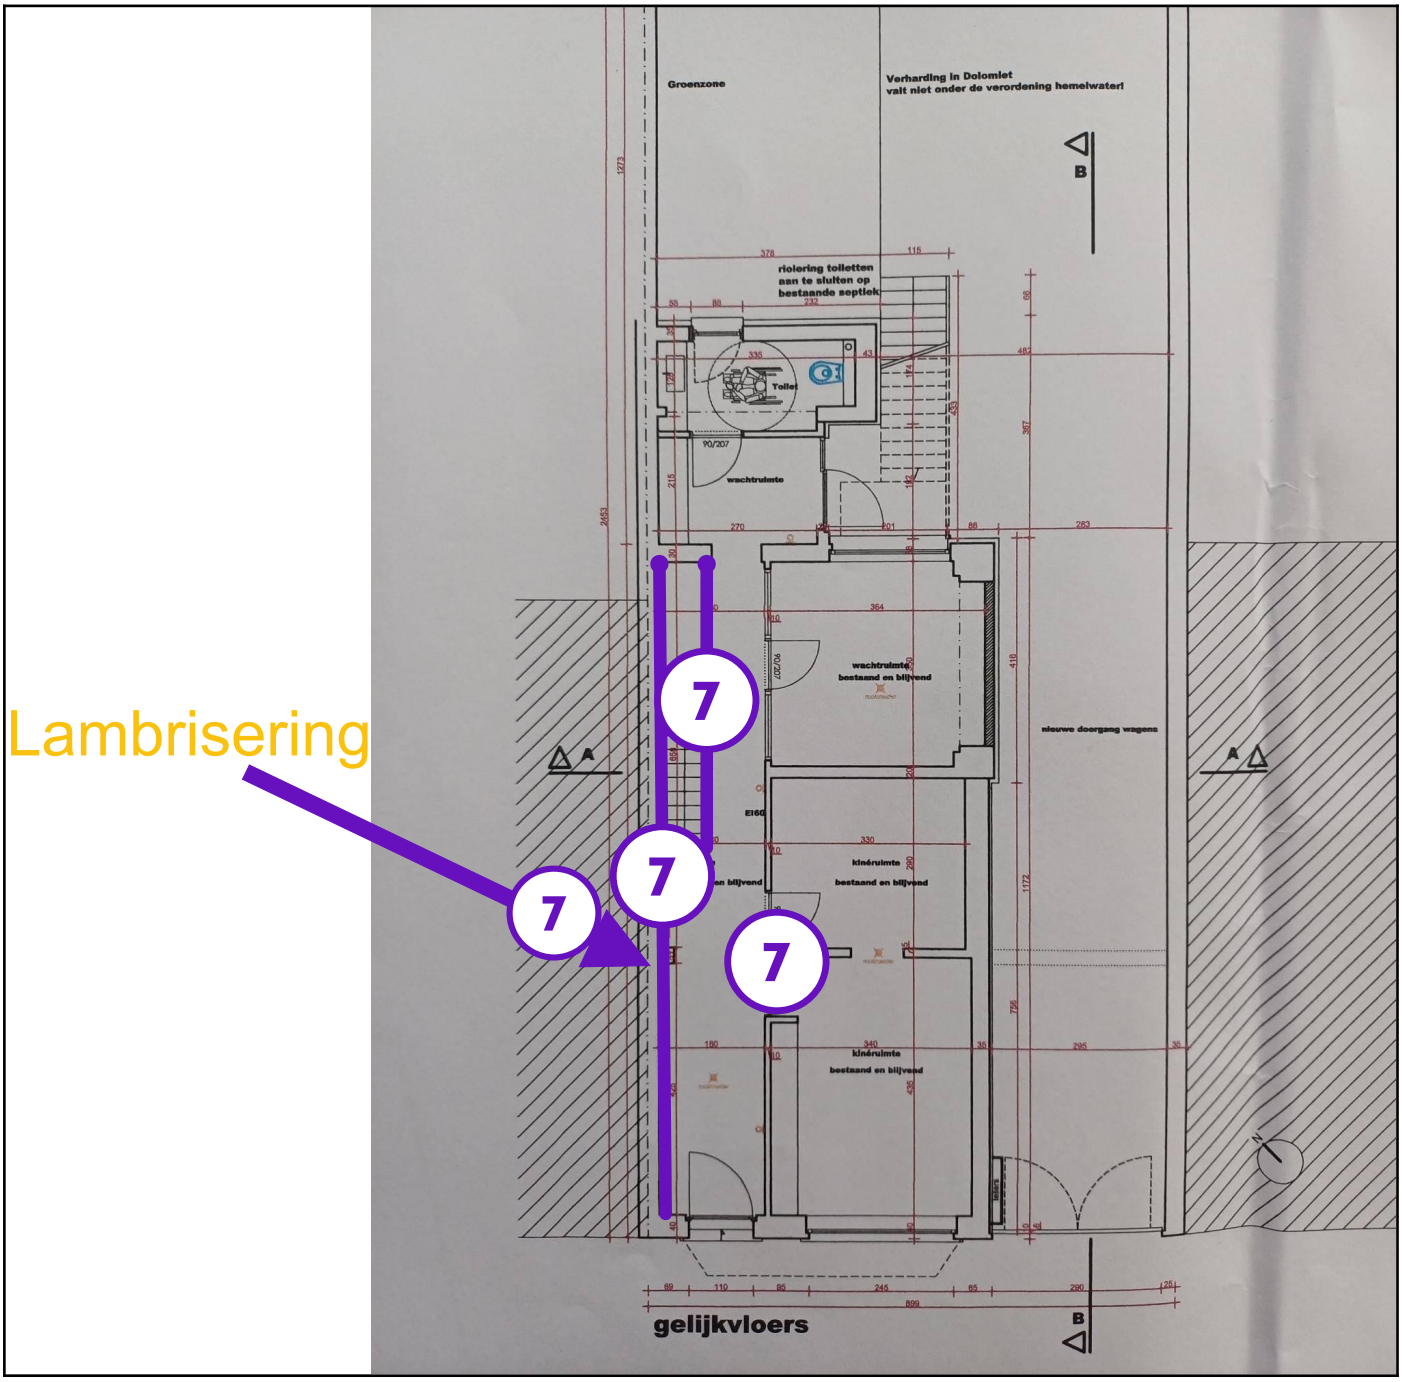
Plan 1.4: Gelijkvloers - lambrisering

Beschrijving	Type	Actie
7. Lambrisering (niet-asbestverdacht)	Advies	-

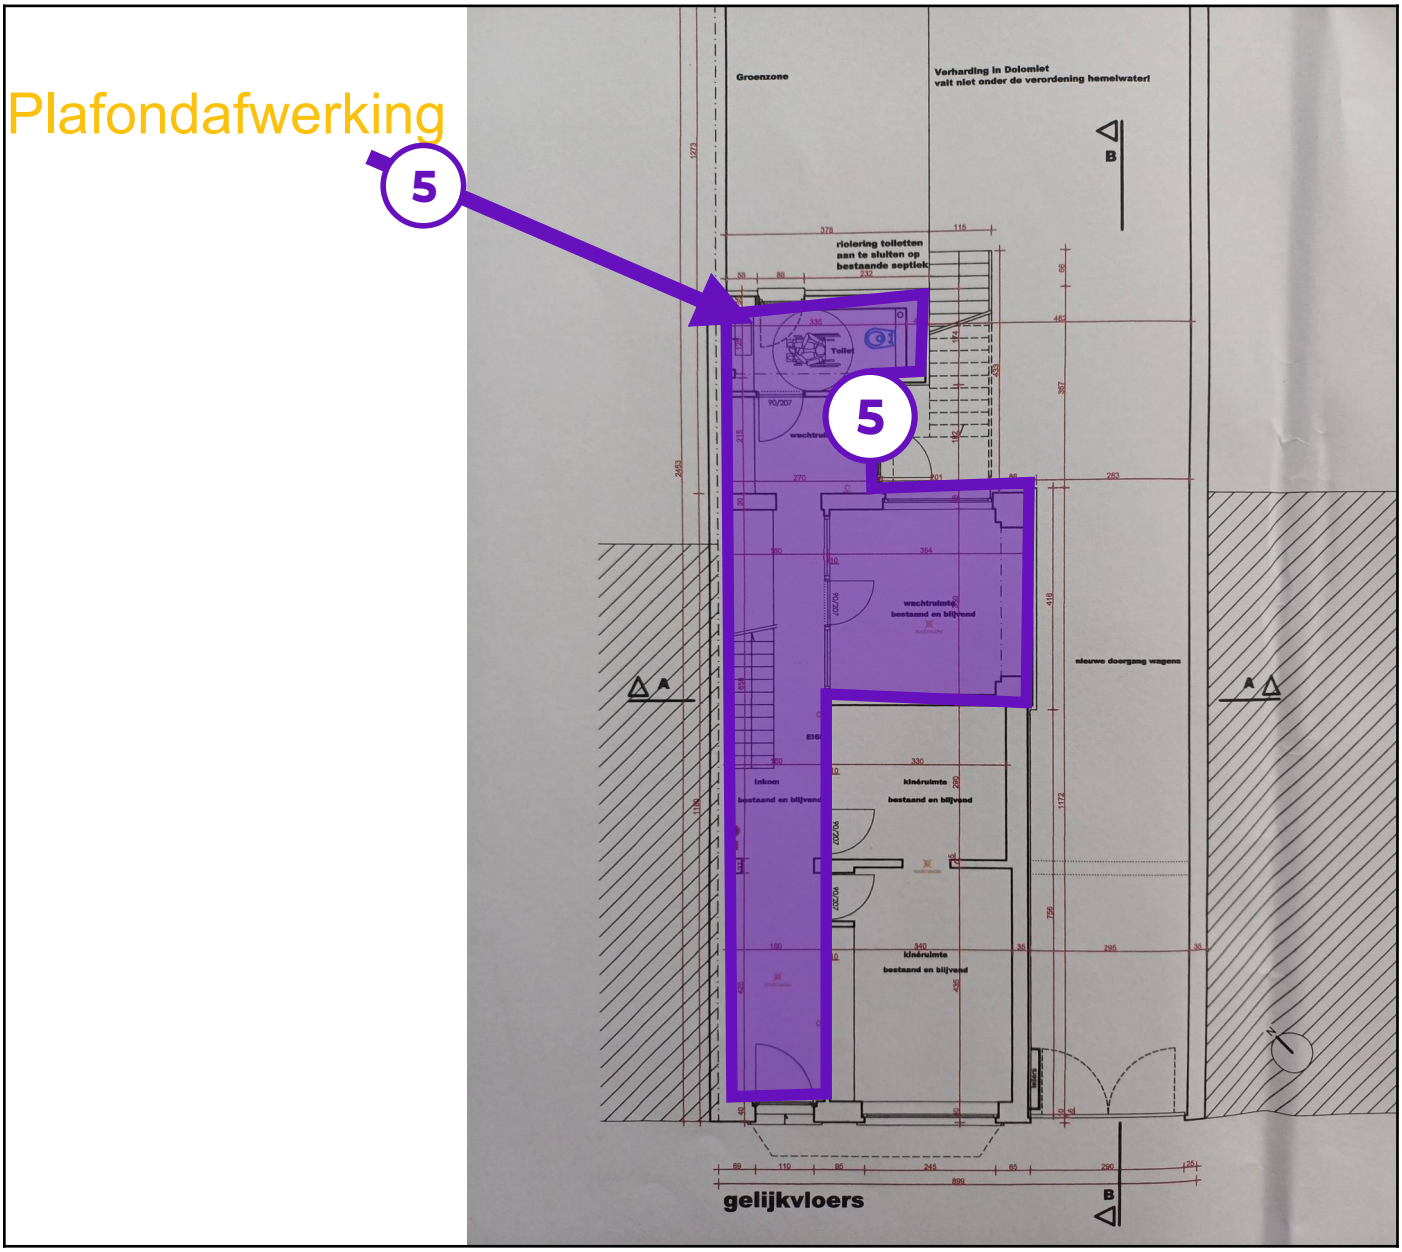
Plan 1.5: Gelijkvloers - plafondafwerking

Beschrijving	Type	Actie
5. Plafondafwerking	Advies	-

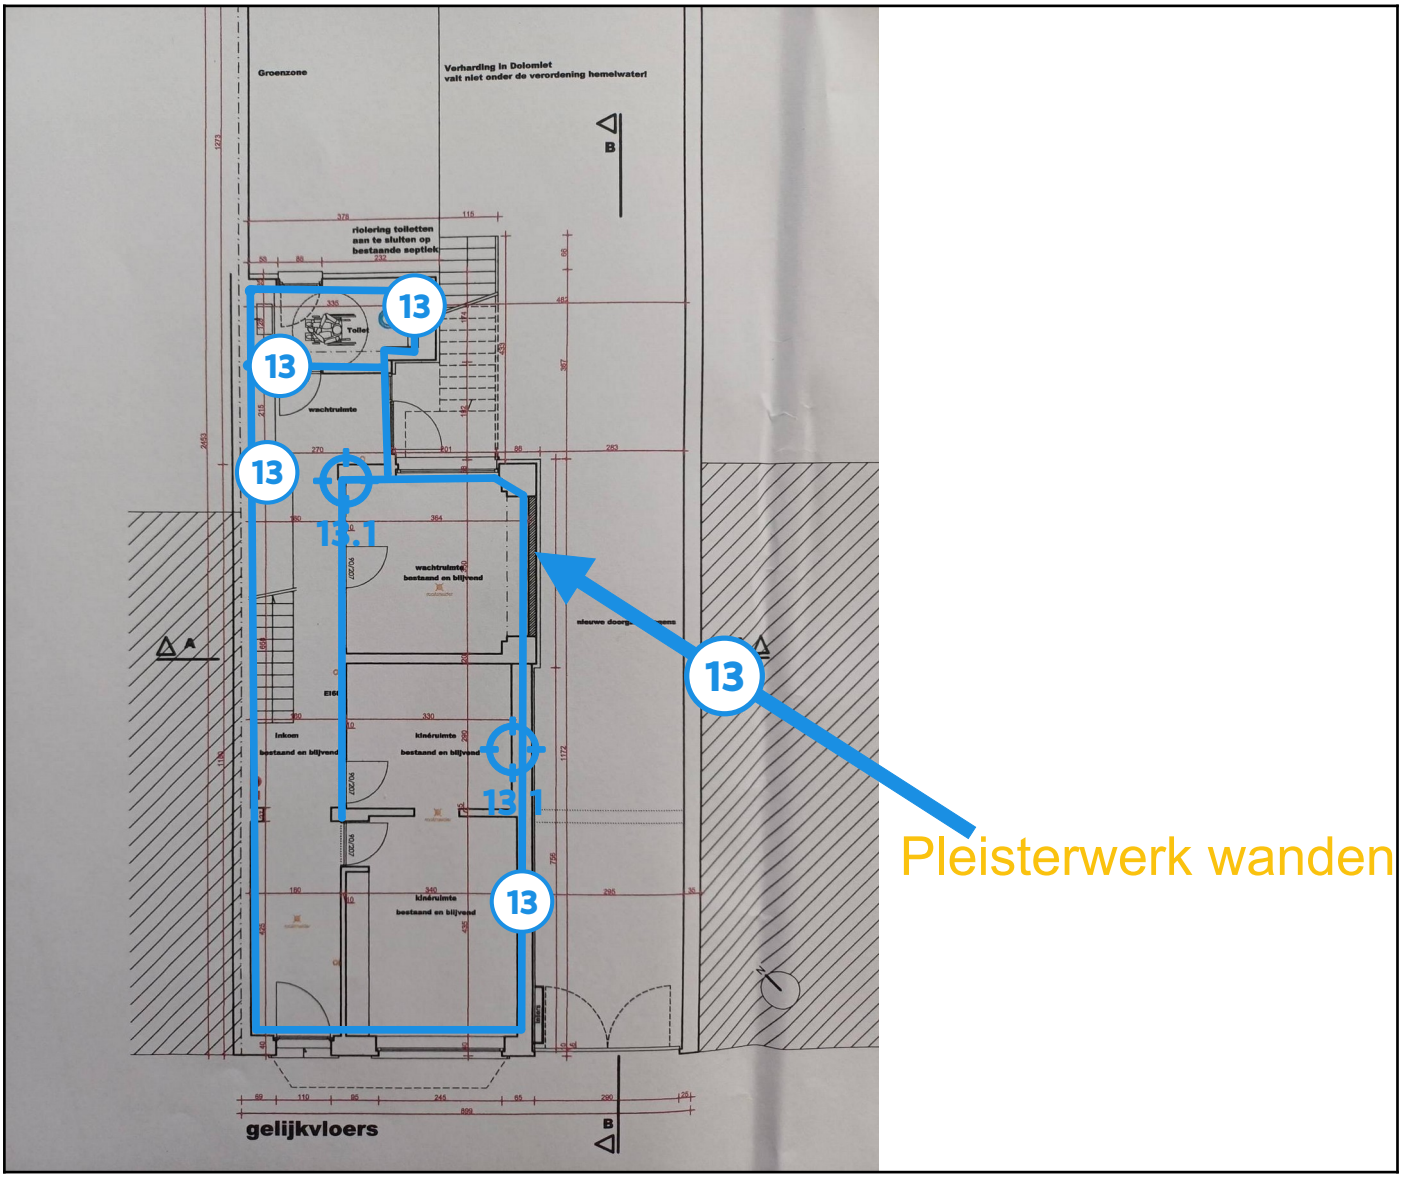
Plan 1.6: Gelijkvloers - pleisterwerk wanden

Beschrijving	Type	Actie
13. Pleisterwerk wanden	Geen asbest	-
13.1 Code: MM001	Mengmonster	-

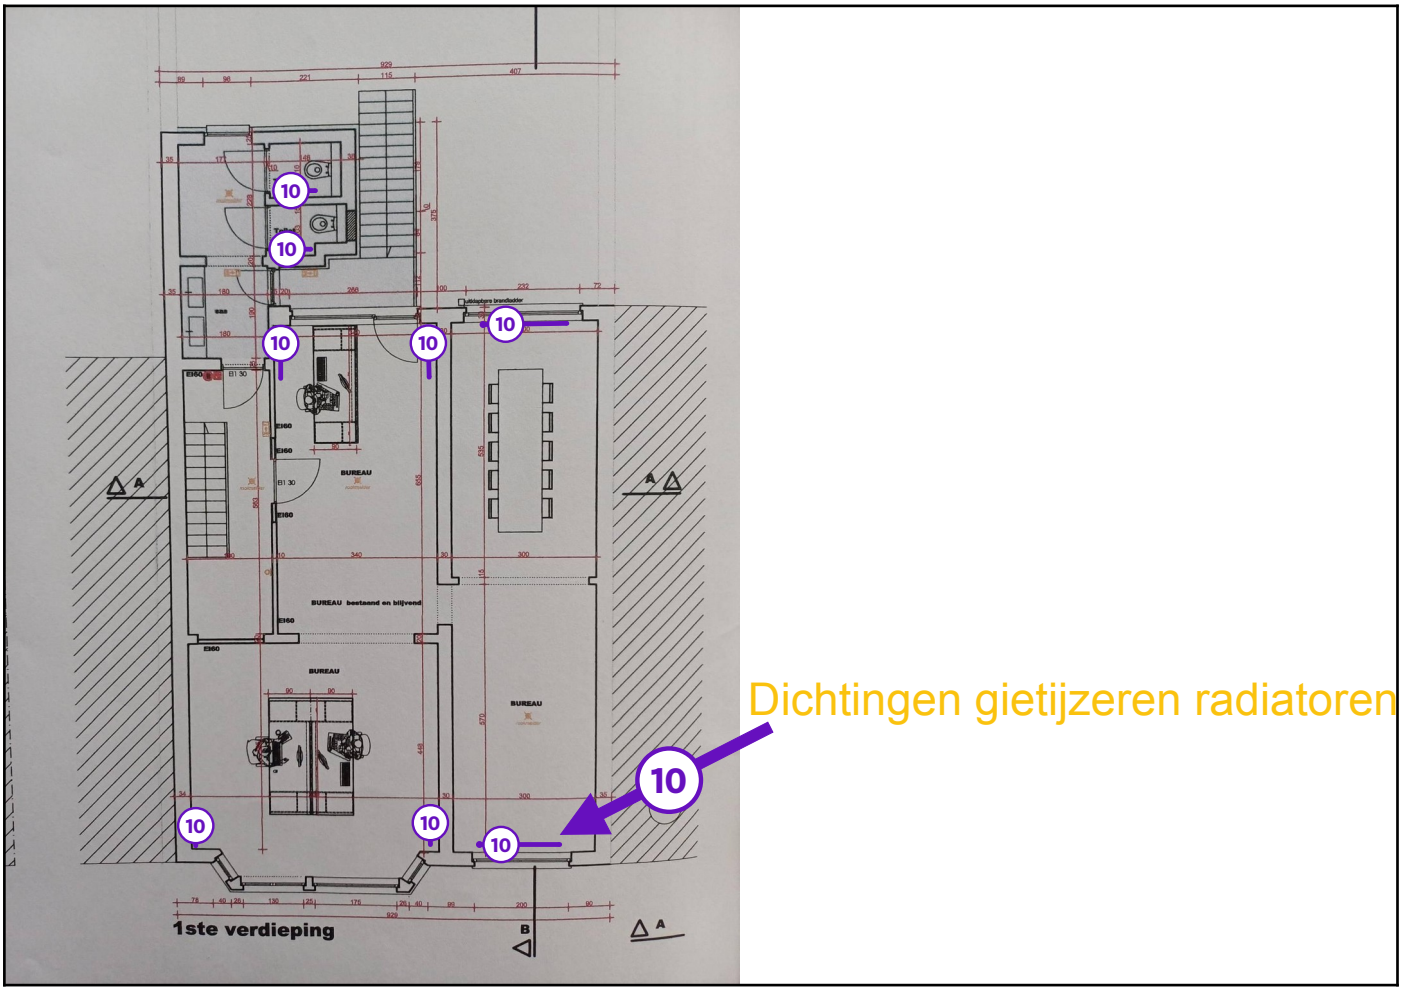
Plan 1.7: 1ste verdieping - dichtingen radiatoren

Beschrijving	Type	Actie
10. Dichtingen gietijzeren radiatoren	Advies	-

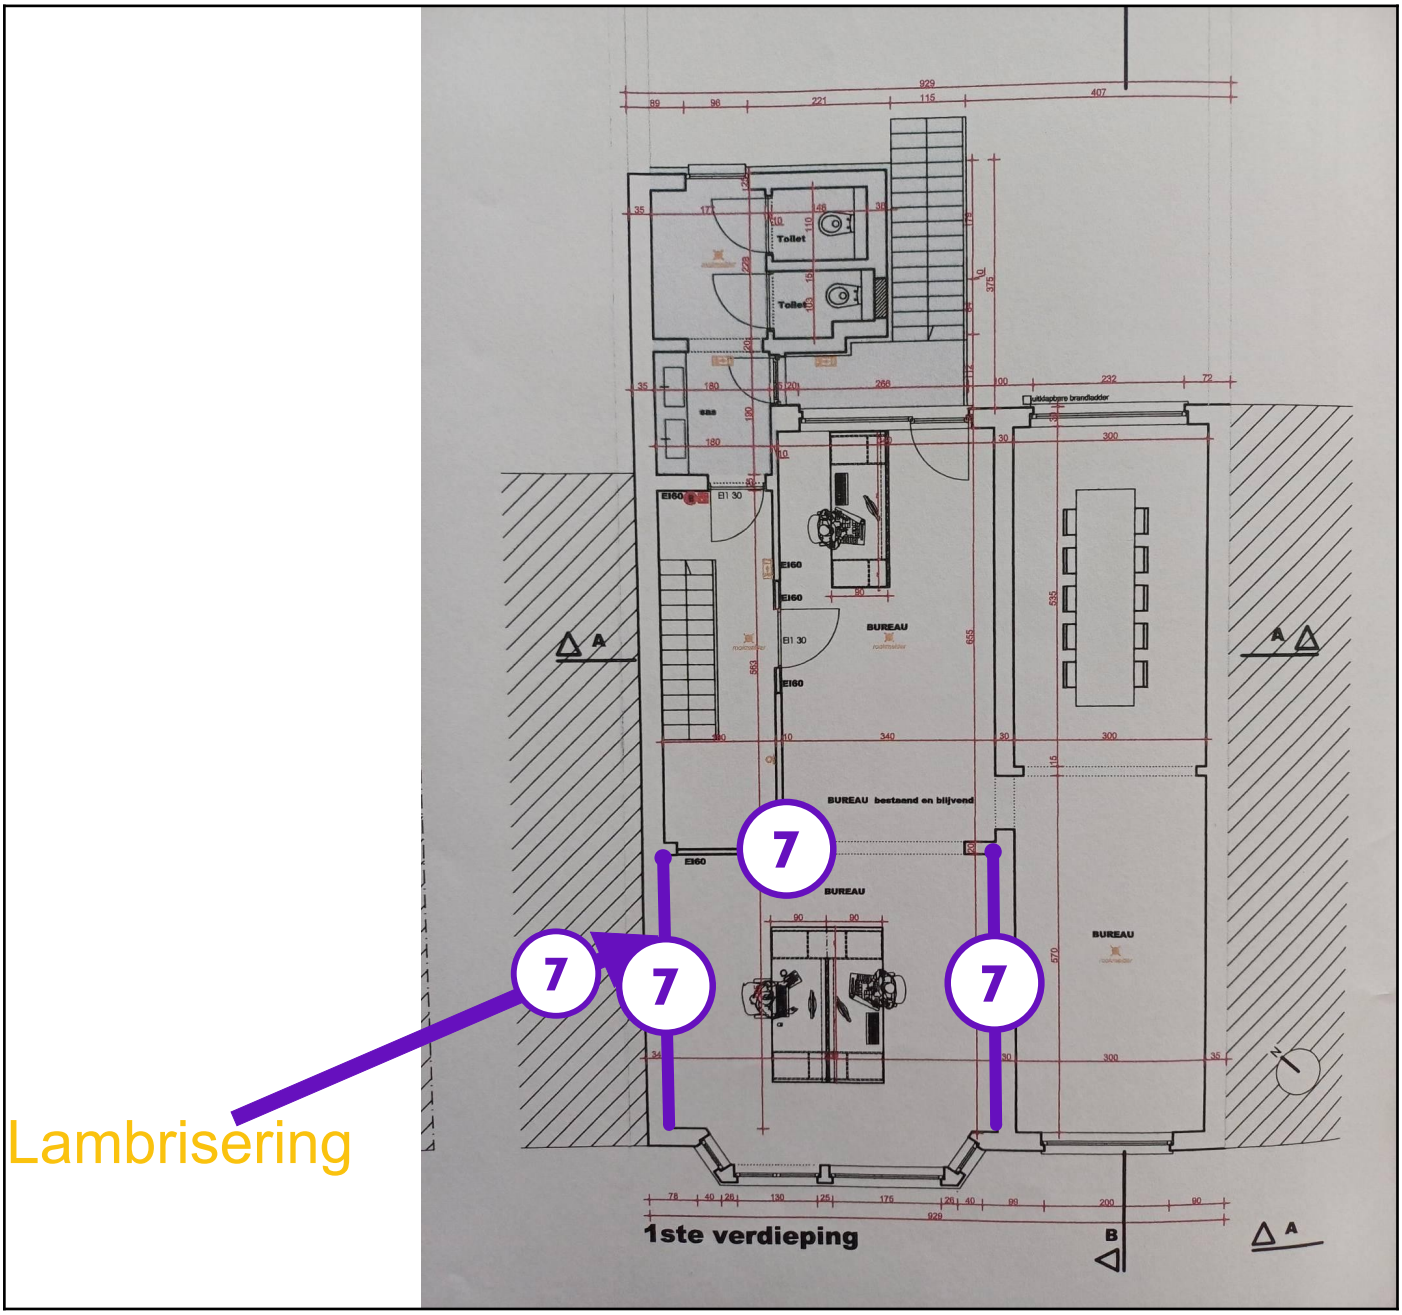
Plan 1.8: 1ste verdieping - lambrisering

Beschrijving	Type	Actie
7. Lambrisering (niet-asbestverdacht)	Advies	-

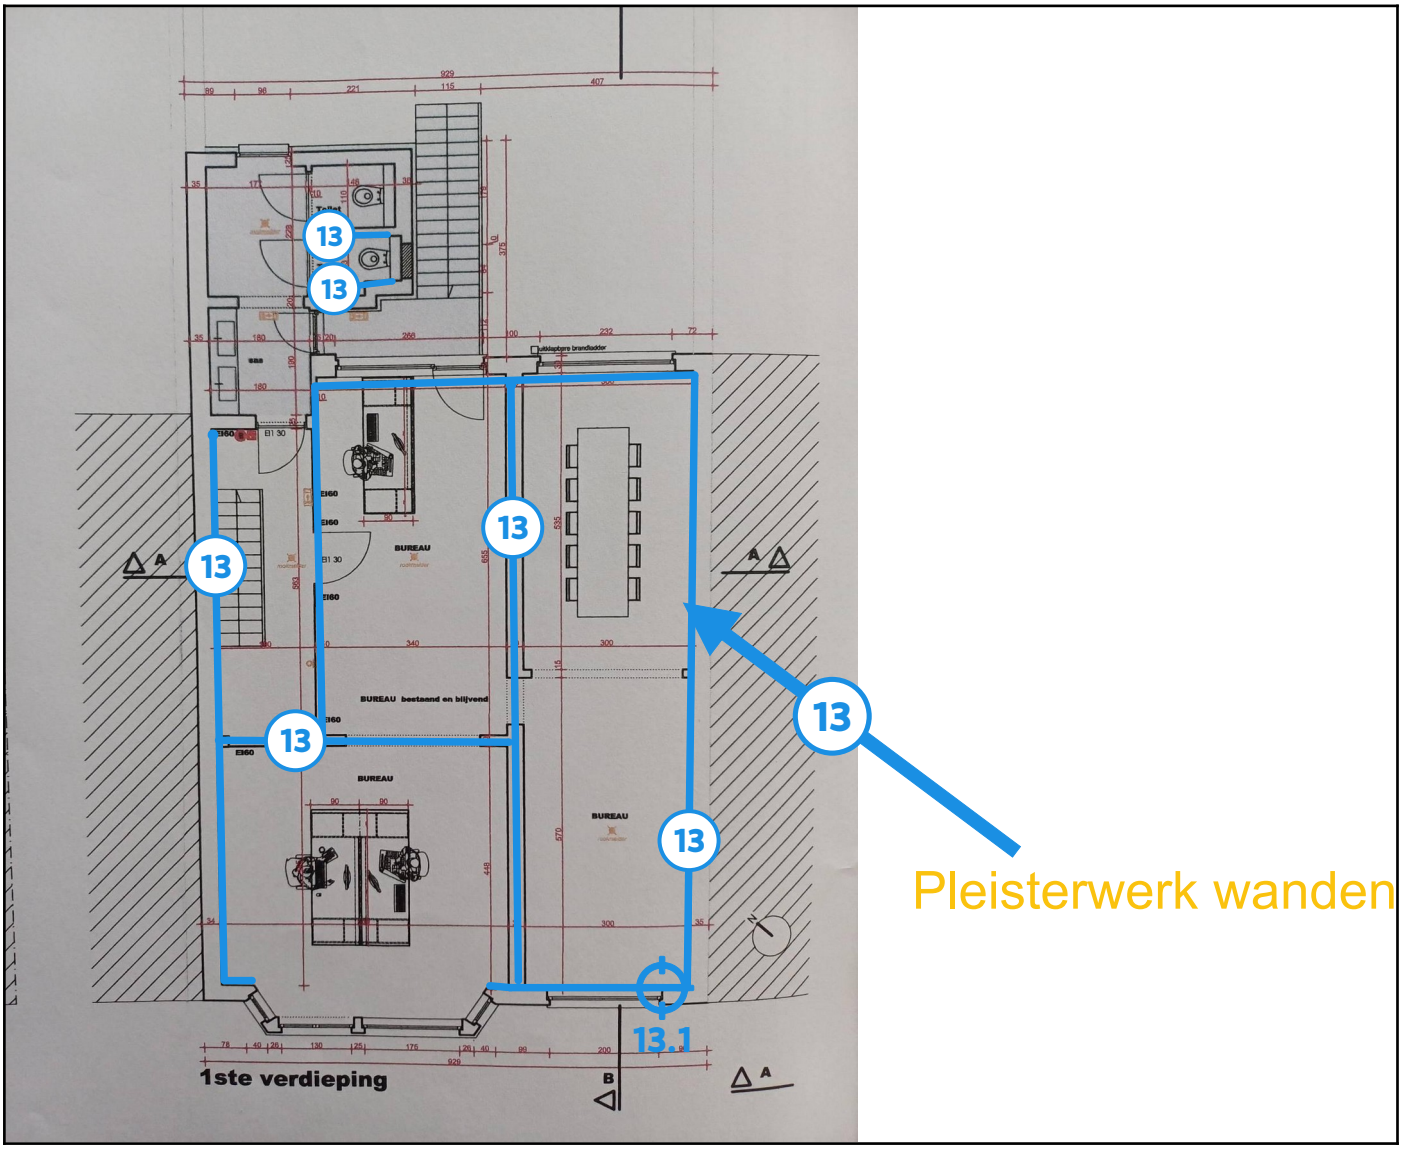
Plan 1.10: 1ste verdieping - pleisterwerk wanden

Beschrijving	Type	Actie
13. Pleisterwerk wanden	Geen asbest	-
13.1 Code: MM001	Mengmonster	-

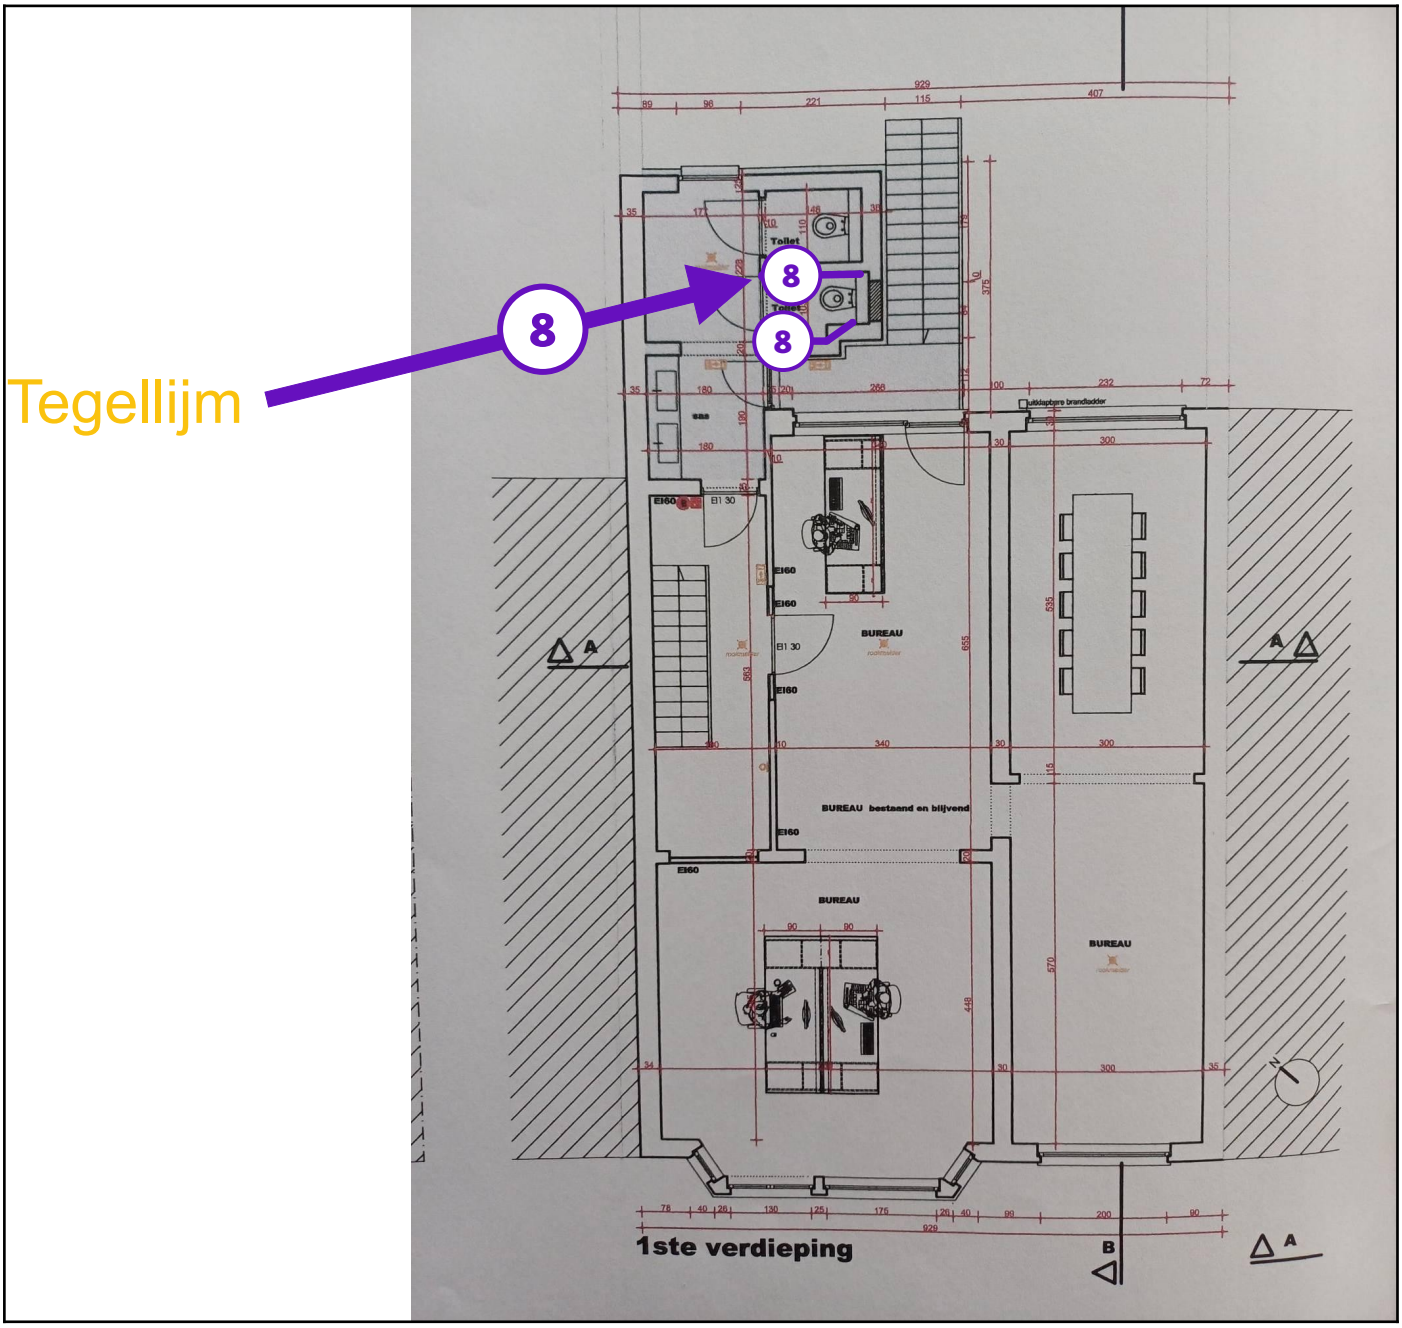
Plan 1.11: 1ste verdieping - tegellijm

Beschrijving	Type	Actie
8. Tegellijm	Advies	-

De wandtegels, vloeren en plinten zijn in goede staat. Het betreft een niet-destructief onderzoek. Achterliggende materialen konden niet worden geïdentificeerd en geinspecteerd. Er is een kans dat de wandtegels, vloeren en plinten werden bevestigd met asbesthoudende lijm. Bij renovatie of sloop is het aangeraden om een destructief onderzoek te laten uitvoeren van deze toepassingen.

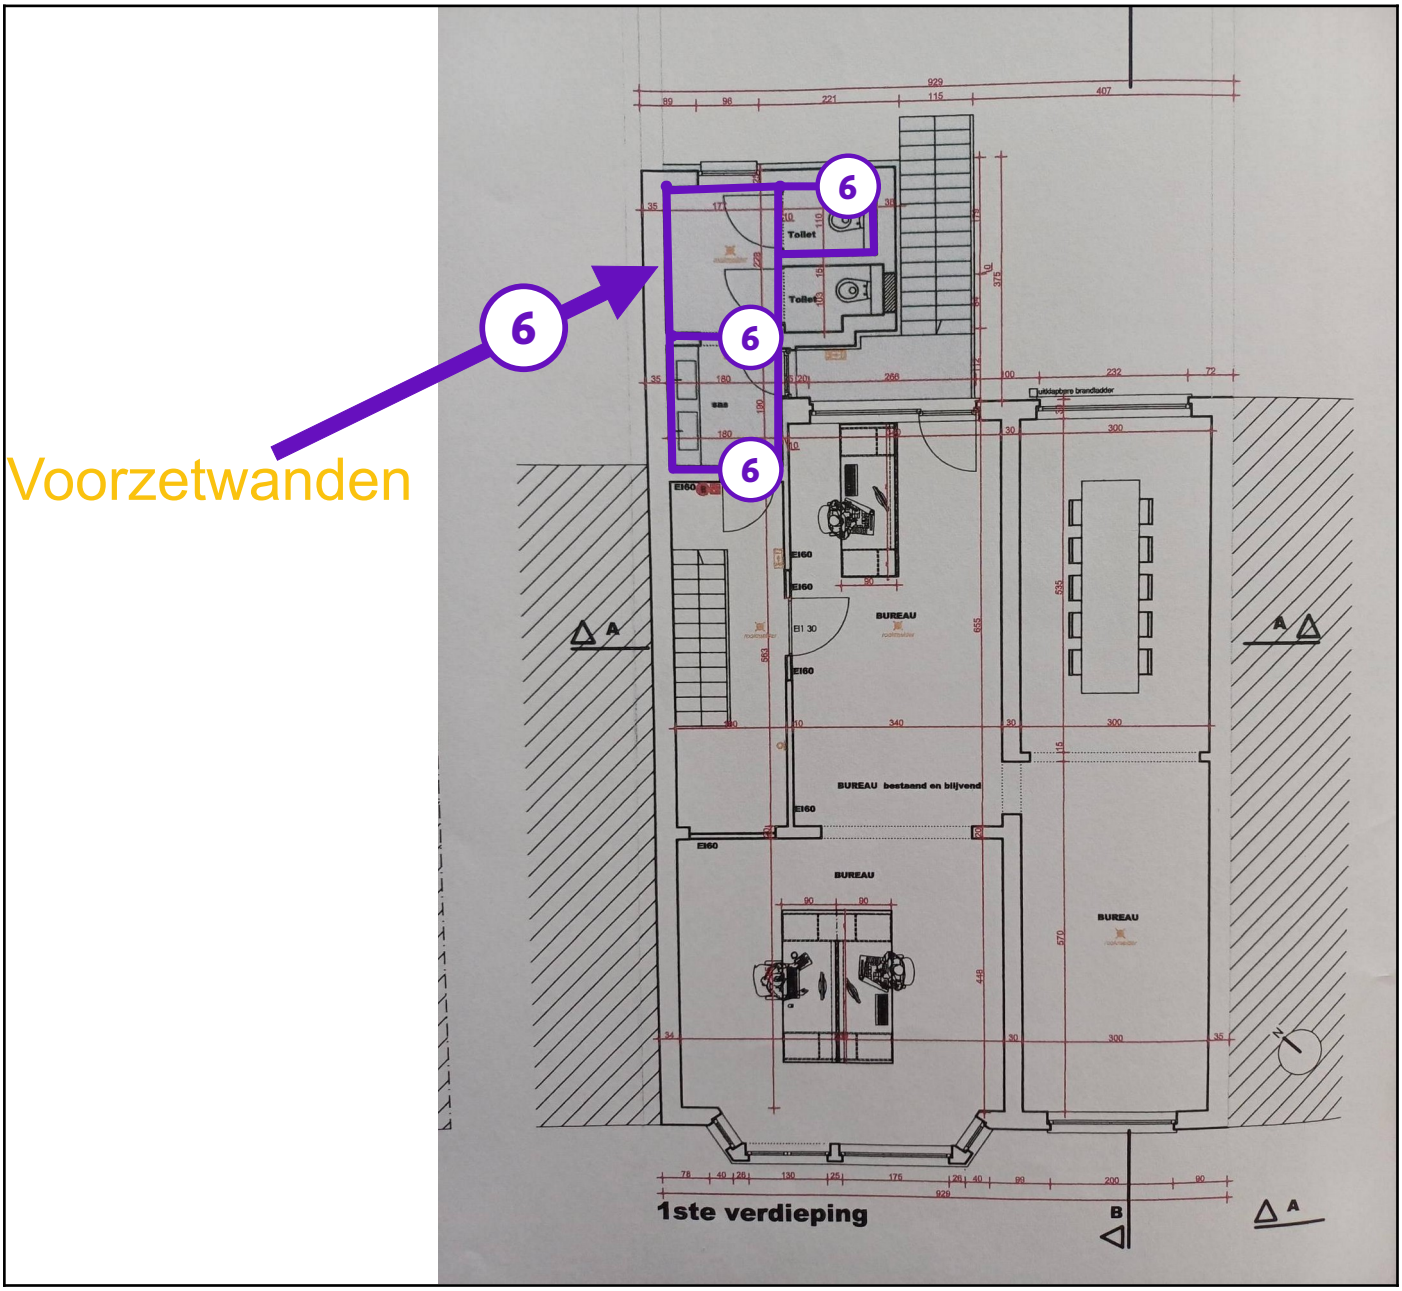
Plan 1.12: 1ste verdieping - voorzetwanden

Beschrijving	Type	Actie
6. Voorzetwanden	Advies	-

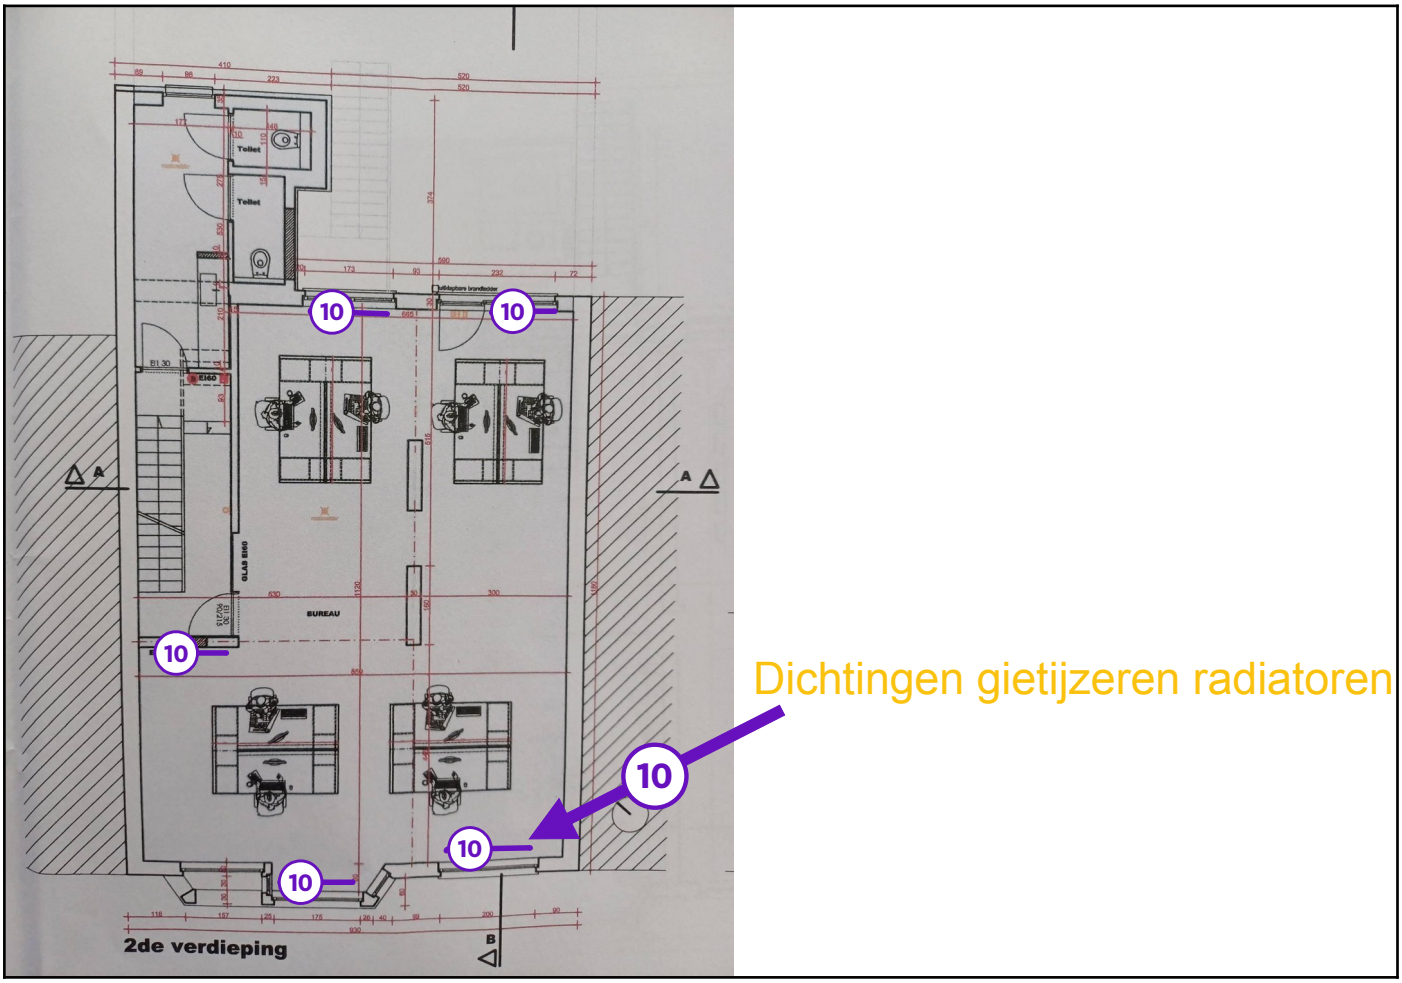
Plan 1.13: 2de verdieping - dichtingen radiatoren

Beschrijving	Type	Actie
10. Dichtingen gietijzeren radiatoren	Advies	-

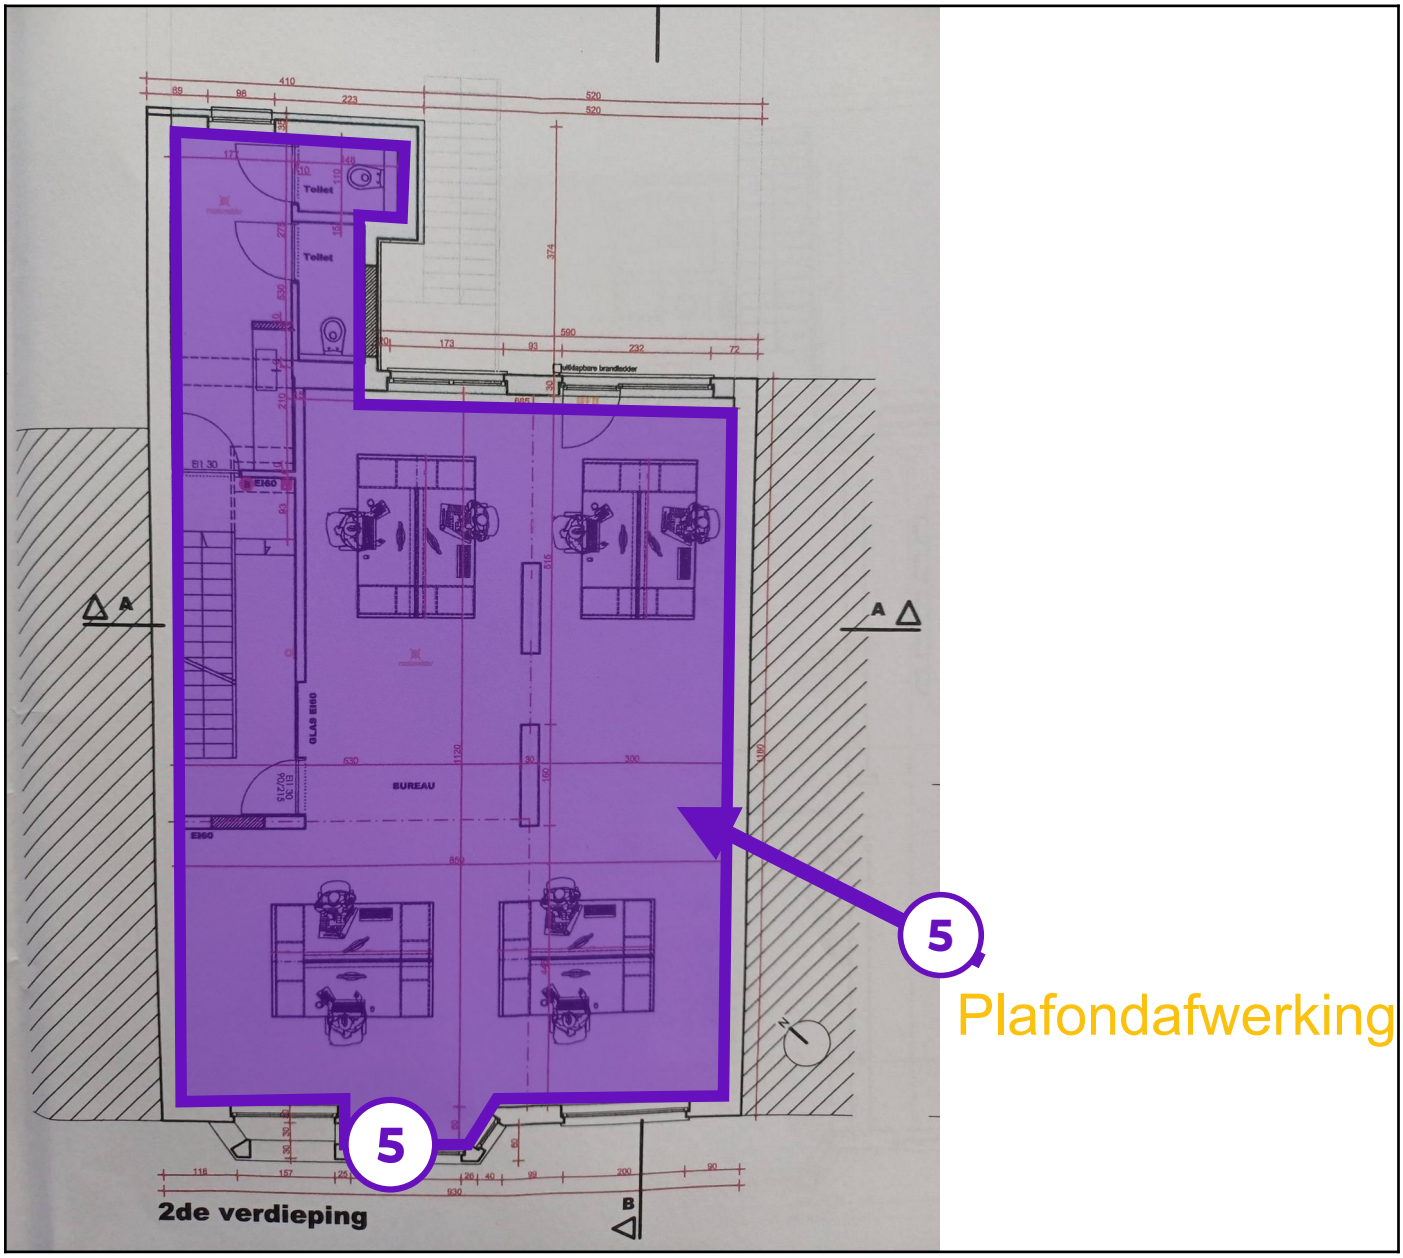
Plan 1.14: 2de verdieping - plafondafwerking

Beschrijving	Type	Actie
5. Plafondafwerking	Advies	-
