Asbestinventarisattest

Stationstraat 62, 8700 Tielt

Attestnummer : **20261024-000132.000**
Uitgegeven op : **24.10.2026**
Geldig tot : **24.10.2036**

Niet-asbestveilig

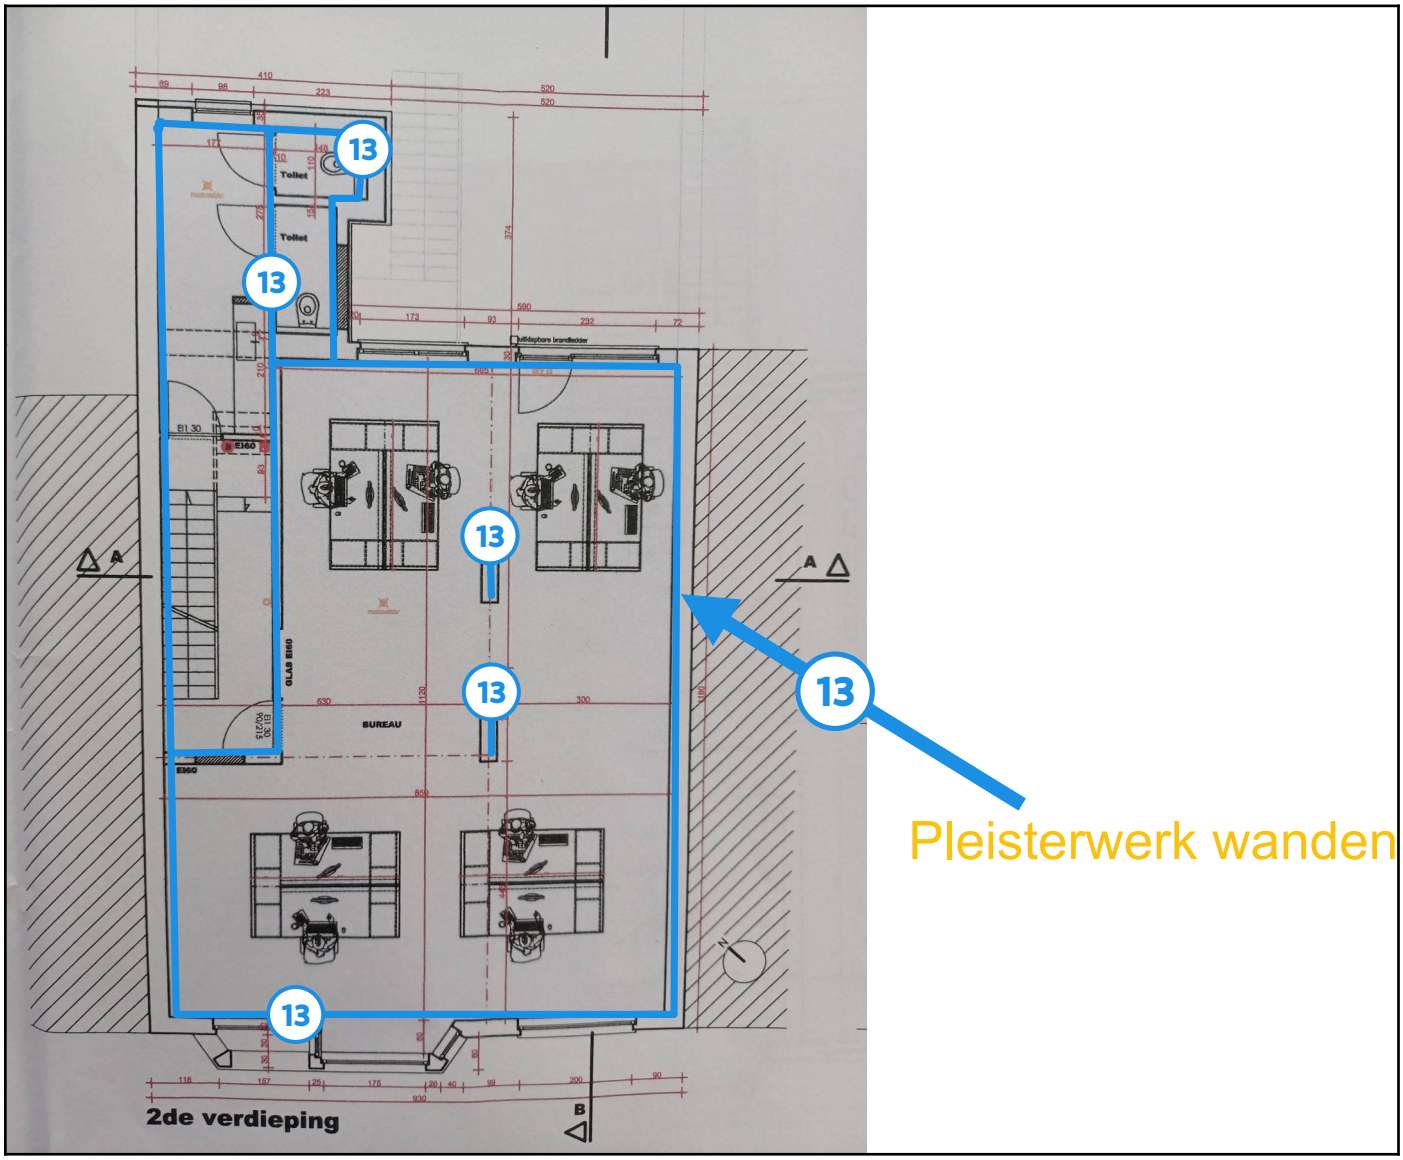
Plan 1.15: 2de verdieping - pleisterwerk wanden

Beschrijving	Type	Actie
13. Pleisterwerk wanden	Geen asbest	-

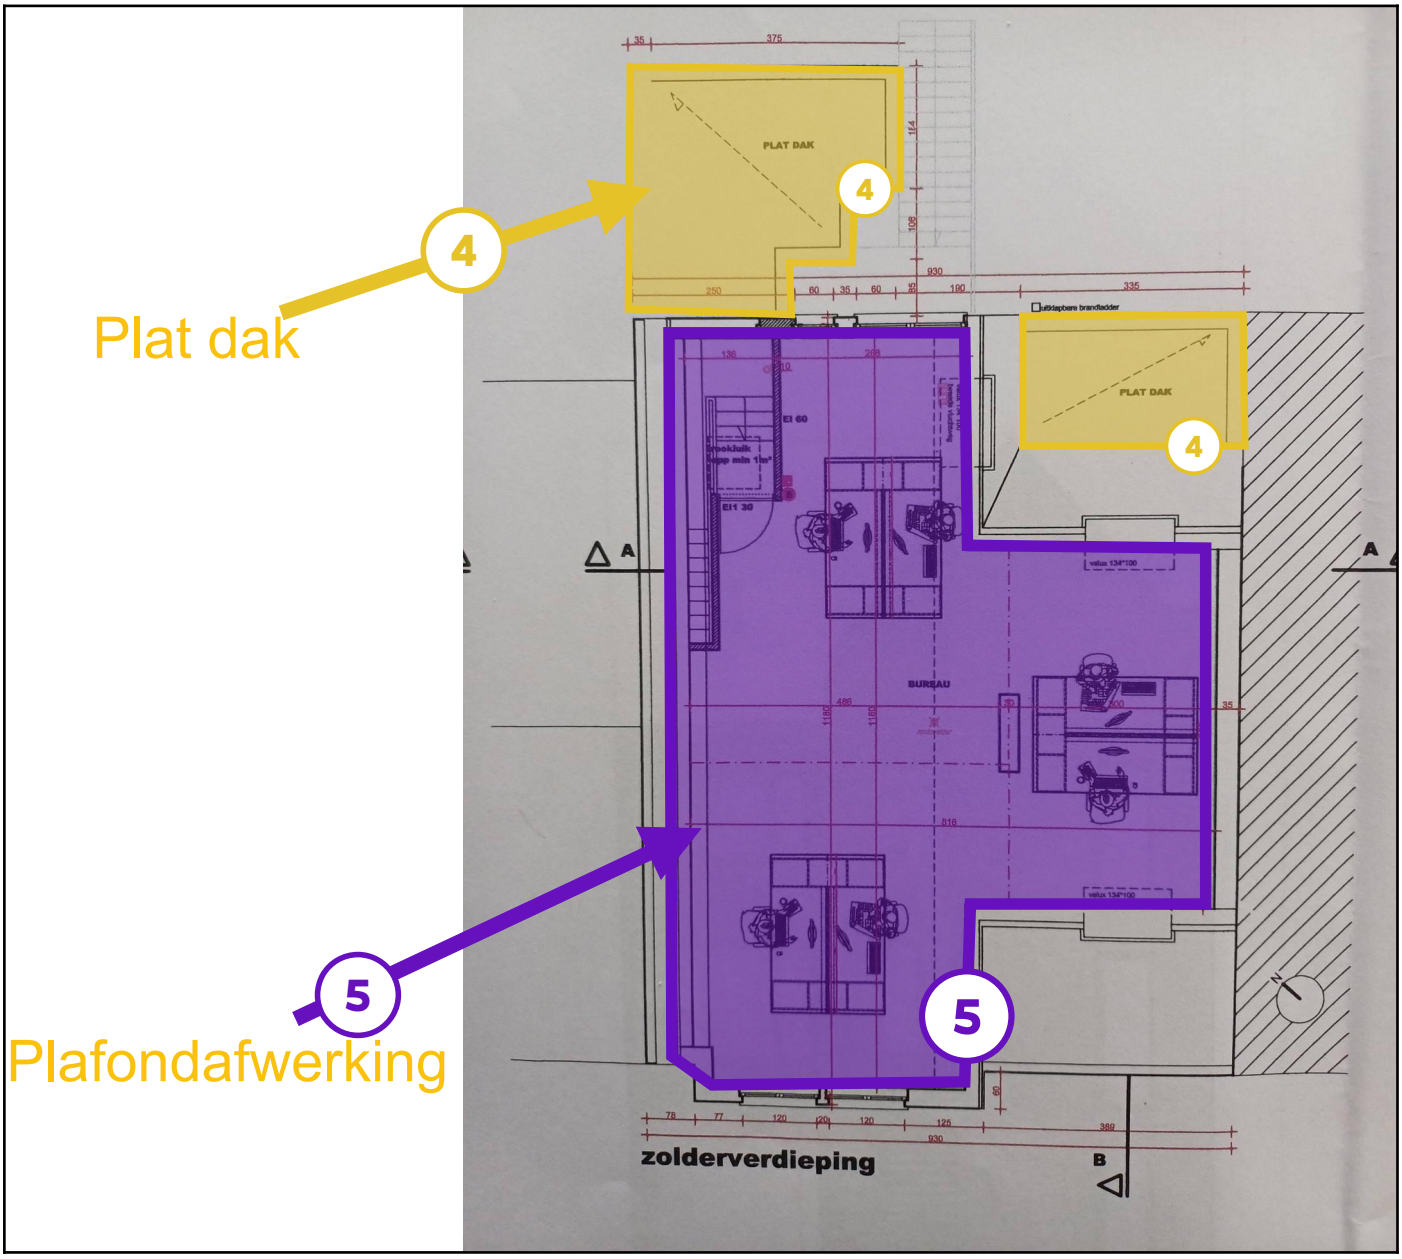
Plan 1.16: Zolderverdieping - plafondafwerking + plat dak

Beschrijving	Type	Actie
4. Plat dak	Asbestmateriaal	Zorgvuldig beheren
5. Plafondafwerking	Advies	-

Eindbeoordeling materiaalrisico	Laag materiaalrisico en/of verlaagde kans op vezelvrijgave

Gebondenheid	Categorie 1: hechtgebonden in oorsprong
Asbestsoort (vezeltype)	Alleen chrysotiel aanwezig
Asbestconcentratie	Laag (< 50%)
Afschermingsgraad van het gehele materiaal	Geheel of deels vrij aan de buitenlucht, maar geen contact met binnenlucht
Toestand van het materiaal	Licht beschadigd, licht verweerd. Intacte calciumsilicaatplaat of materiaal met categorie 3-gebondenheid

- Zorg voor een veilig beheer. Vermijd het beschadigen van het asbestmateriaal. Controleer de toestand jaarlijks op wijzigingen.

Als de eigenaar besluit om het dak te vernieuwen, dan laat die best eerst een monster nemen en analyseren om te weten of de roofing en/of onderliggende lagen eventueel asbest bevatten.

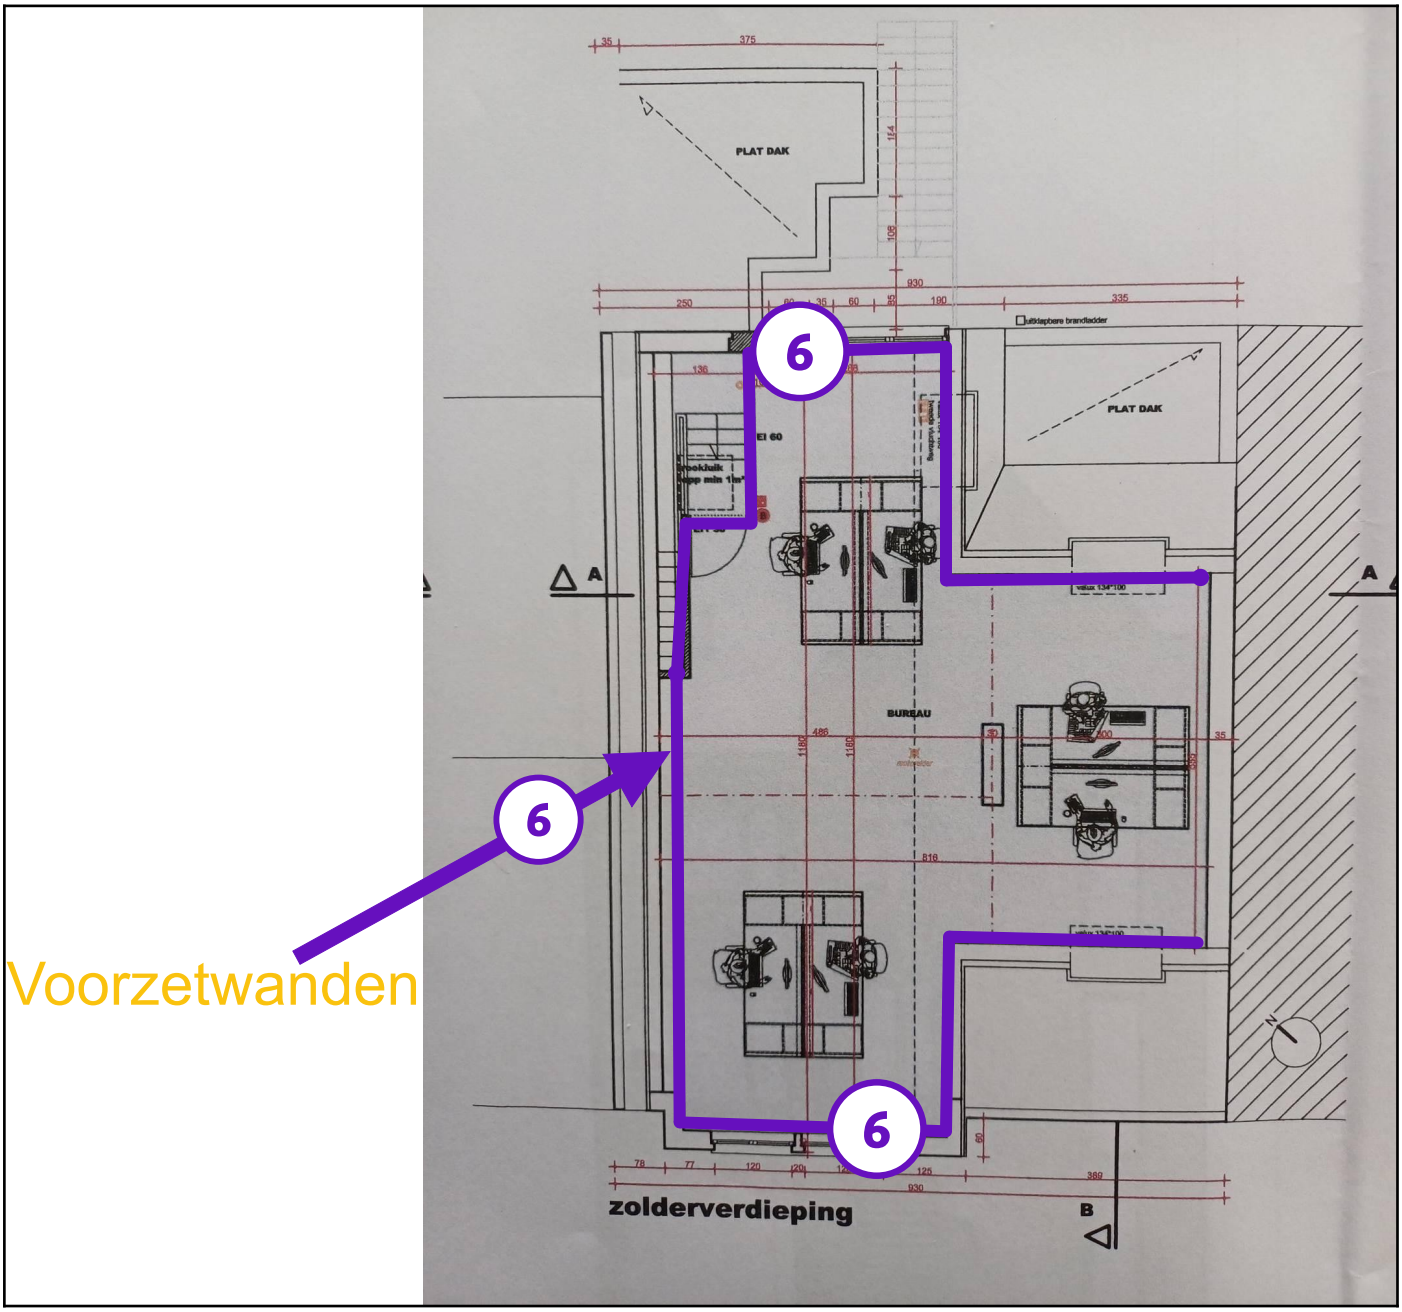
Plan 1.17: Zolderverdieping - voorzetwanden

Beschrijving	Type	Actie
6. Voorzetwanden	Advies	-

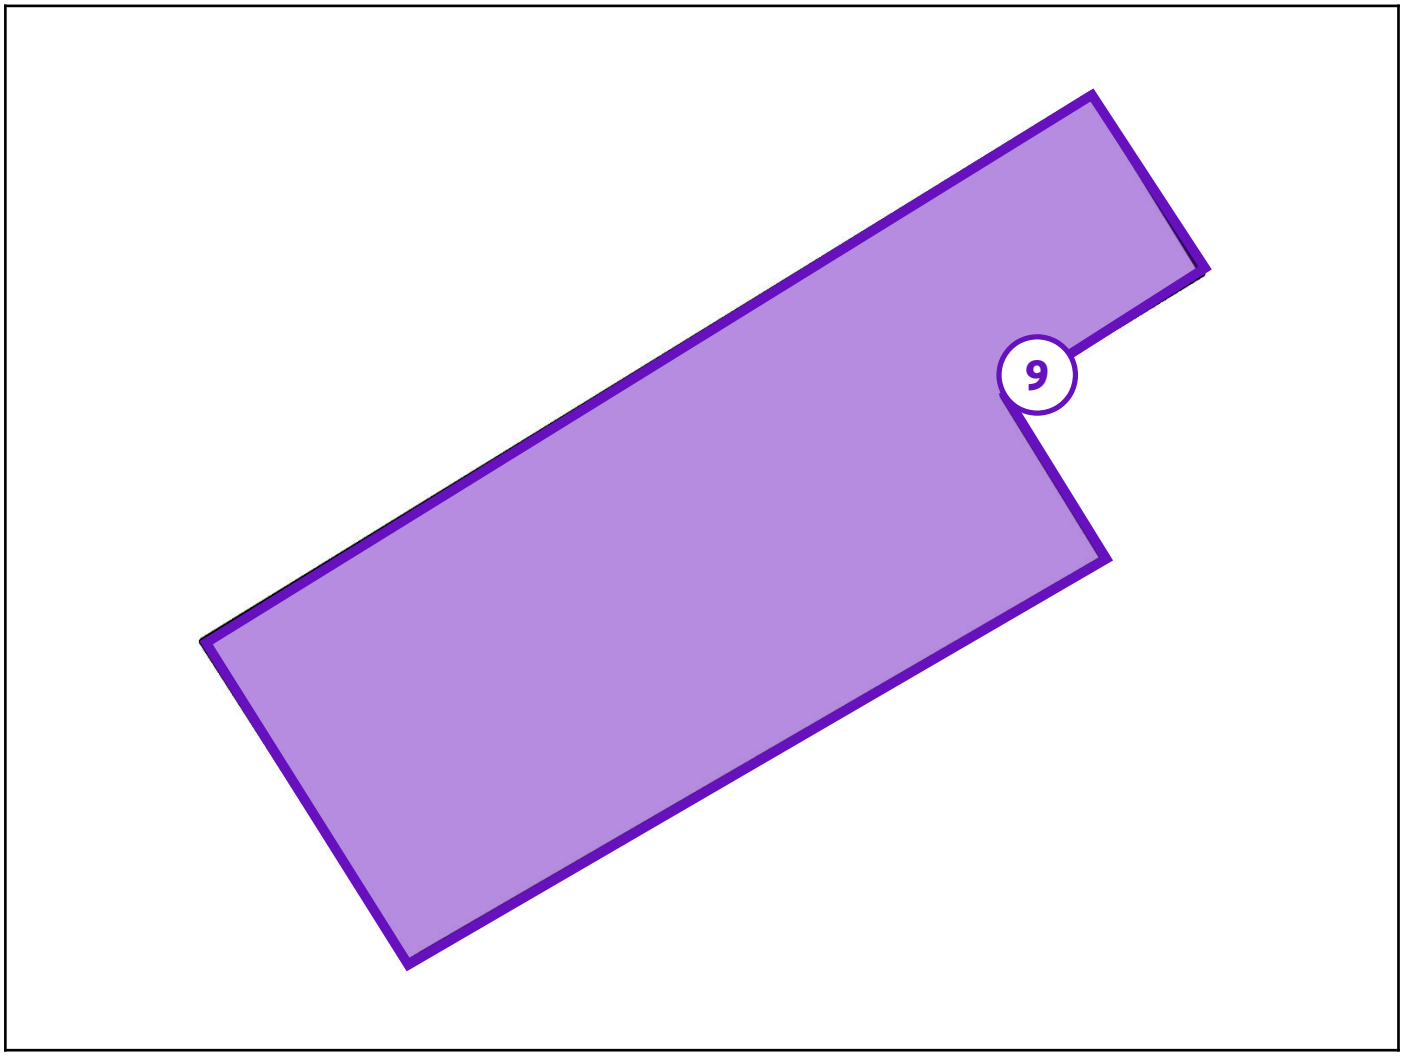
Plan 1.18: Volledig pand - aanvullend onderzoek

Beschrijving	Type	Actie
9. Aanvullend onderzoek indien renovatiewerken	Advies	-

Dit betreft een niet-destructief onderzoek. (enkel visueel onderzoek)

Bij renovatiewerken dient er een aanvullend onderzoek te worden uitgevoerd.

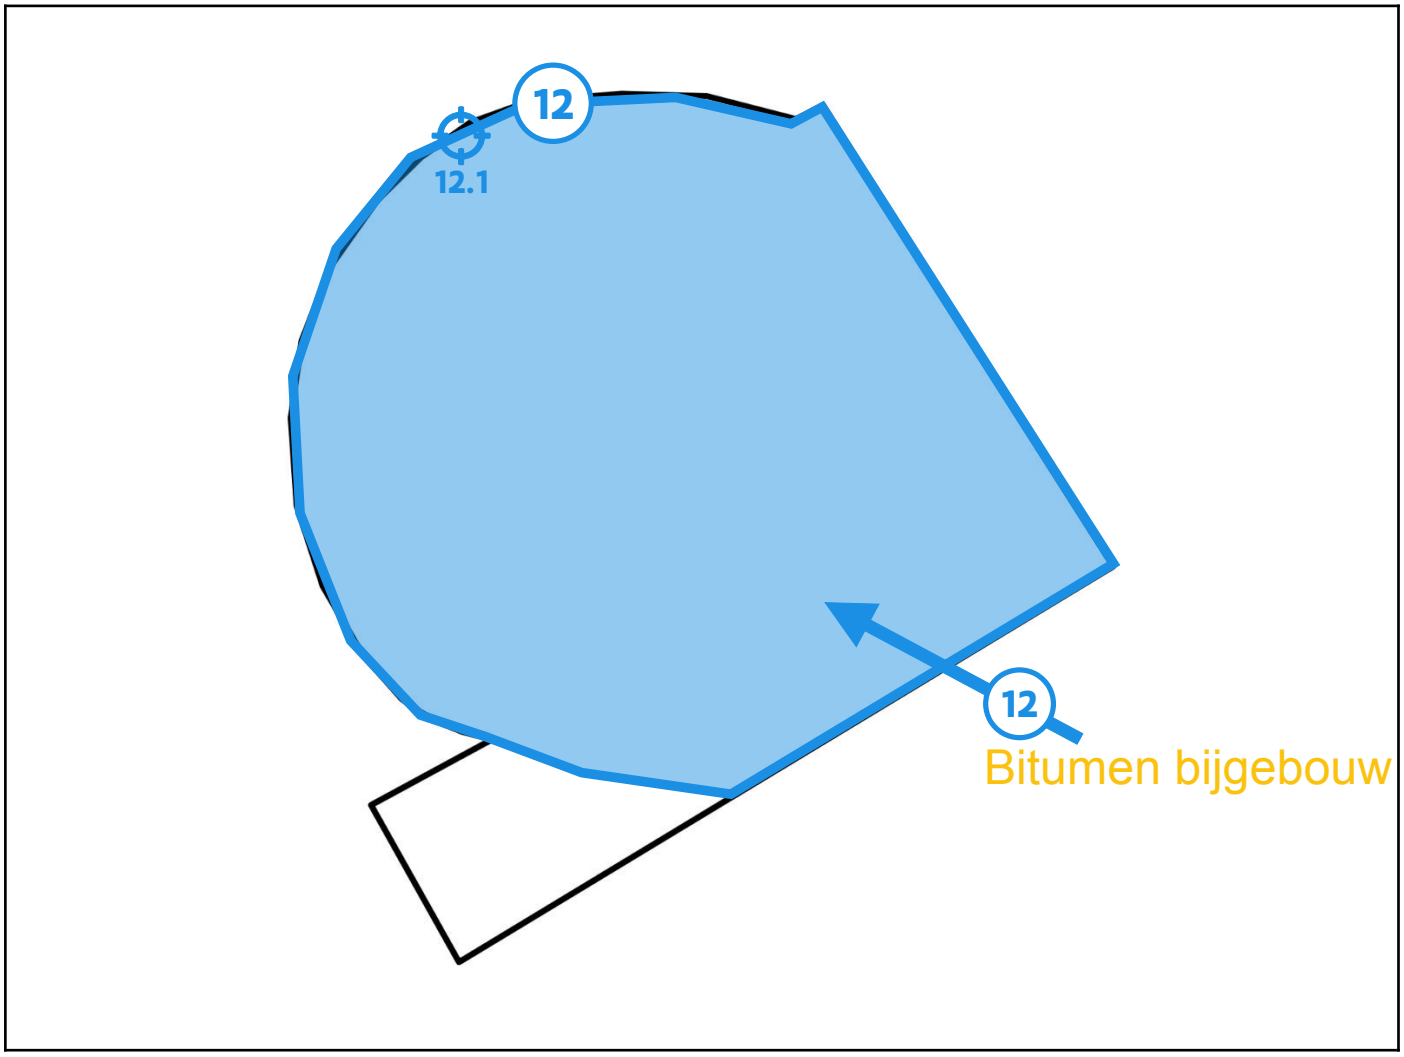
Plan 2.1: Bijgebouw plan - bitumen

Beschrijving	Type	Actie
12. Bitumen bijgebouw	Geen asbest	-
12.1 Code: MM002	Puntmonster	-

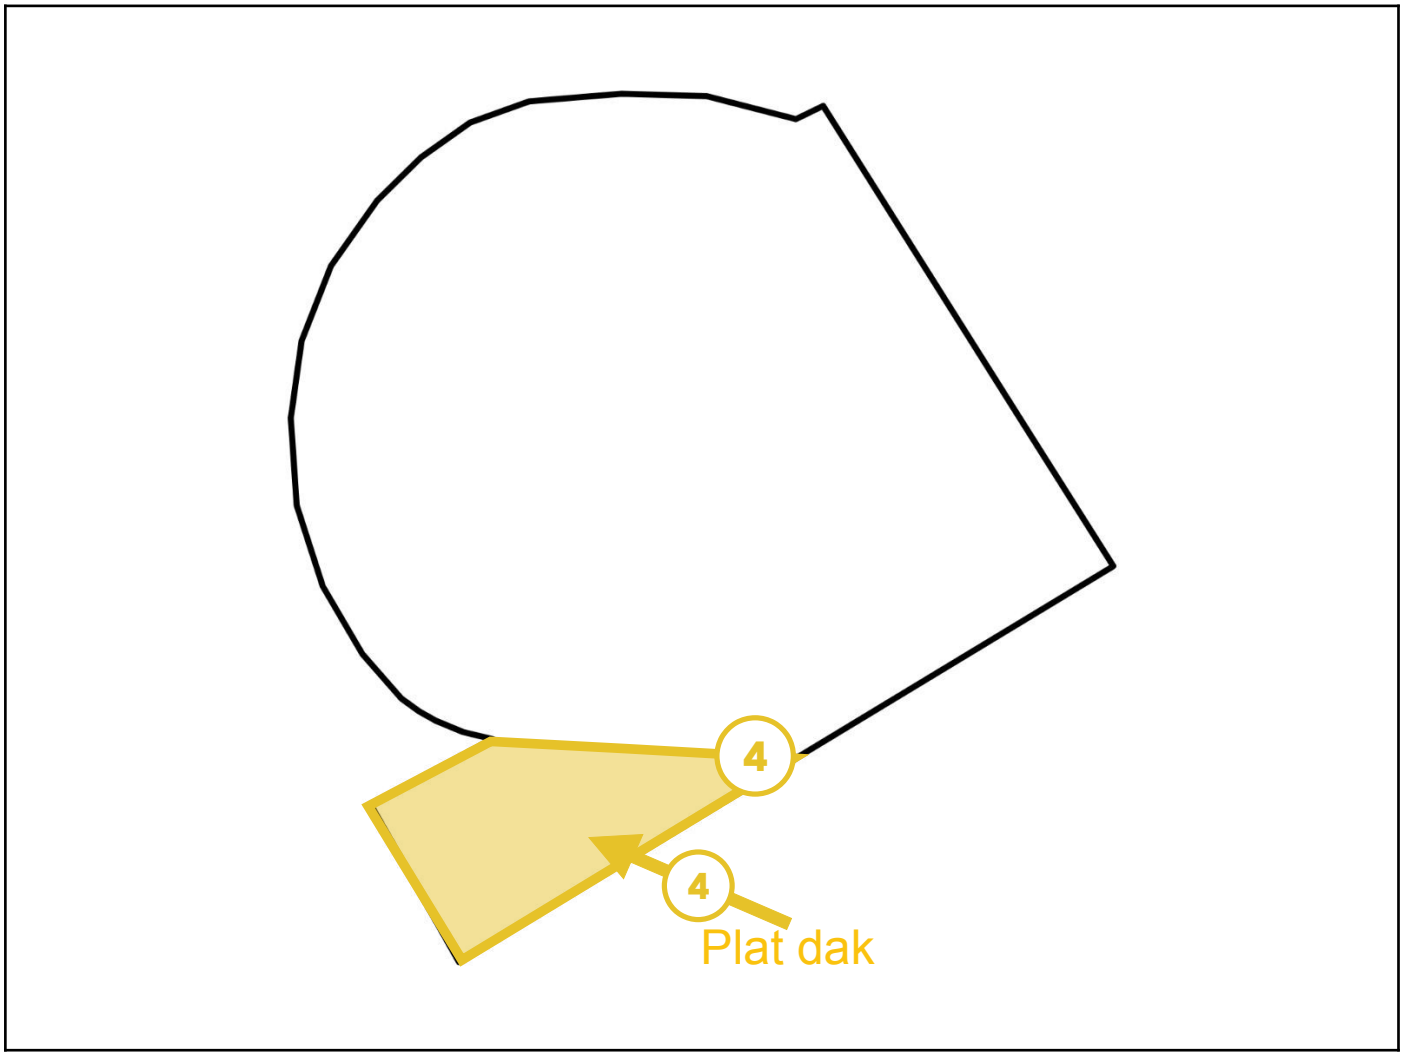
Plan 2.2: Bijgebouw plan - plat dak

Beschrijving	Type	Actie
4. Plat dak	Asbestmateriaal	Zorgvuldig beheren

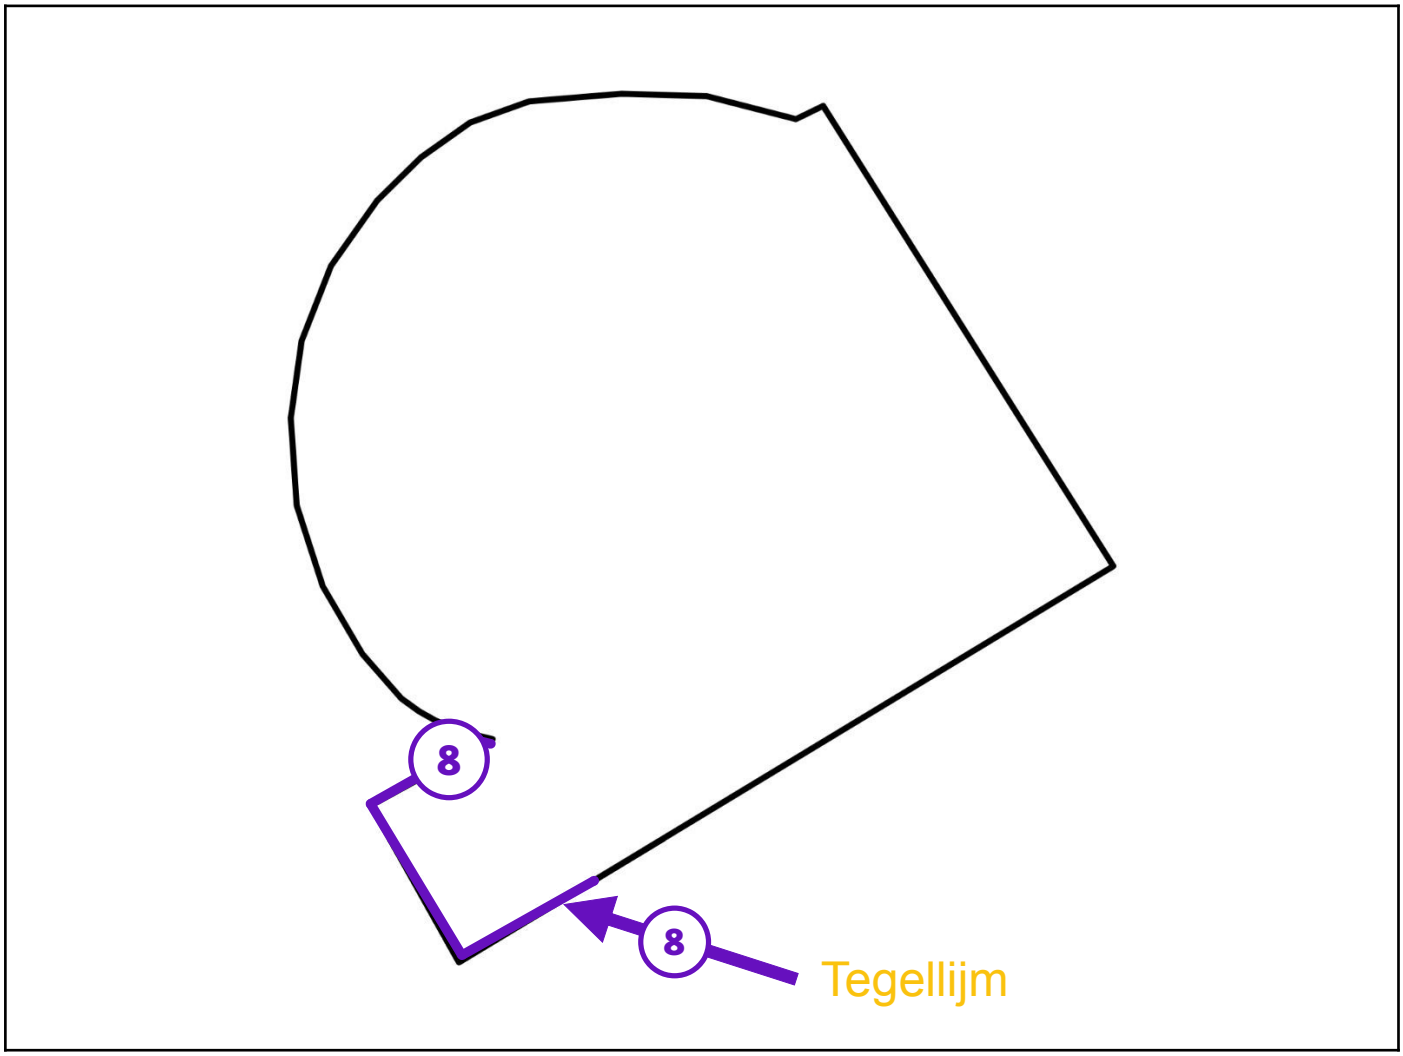
Plan 2.3: Bijgebouw plan - tegellijm

Beschrijving	Type	Actie
8. Tegellijm	Advies	-

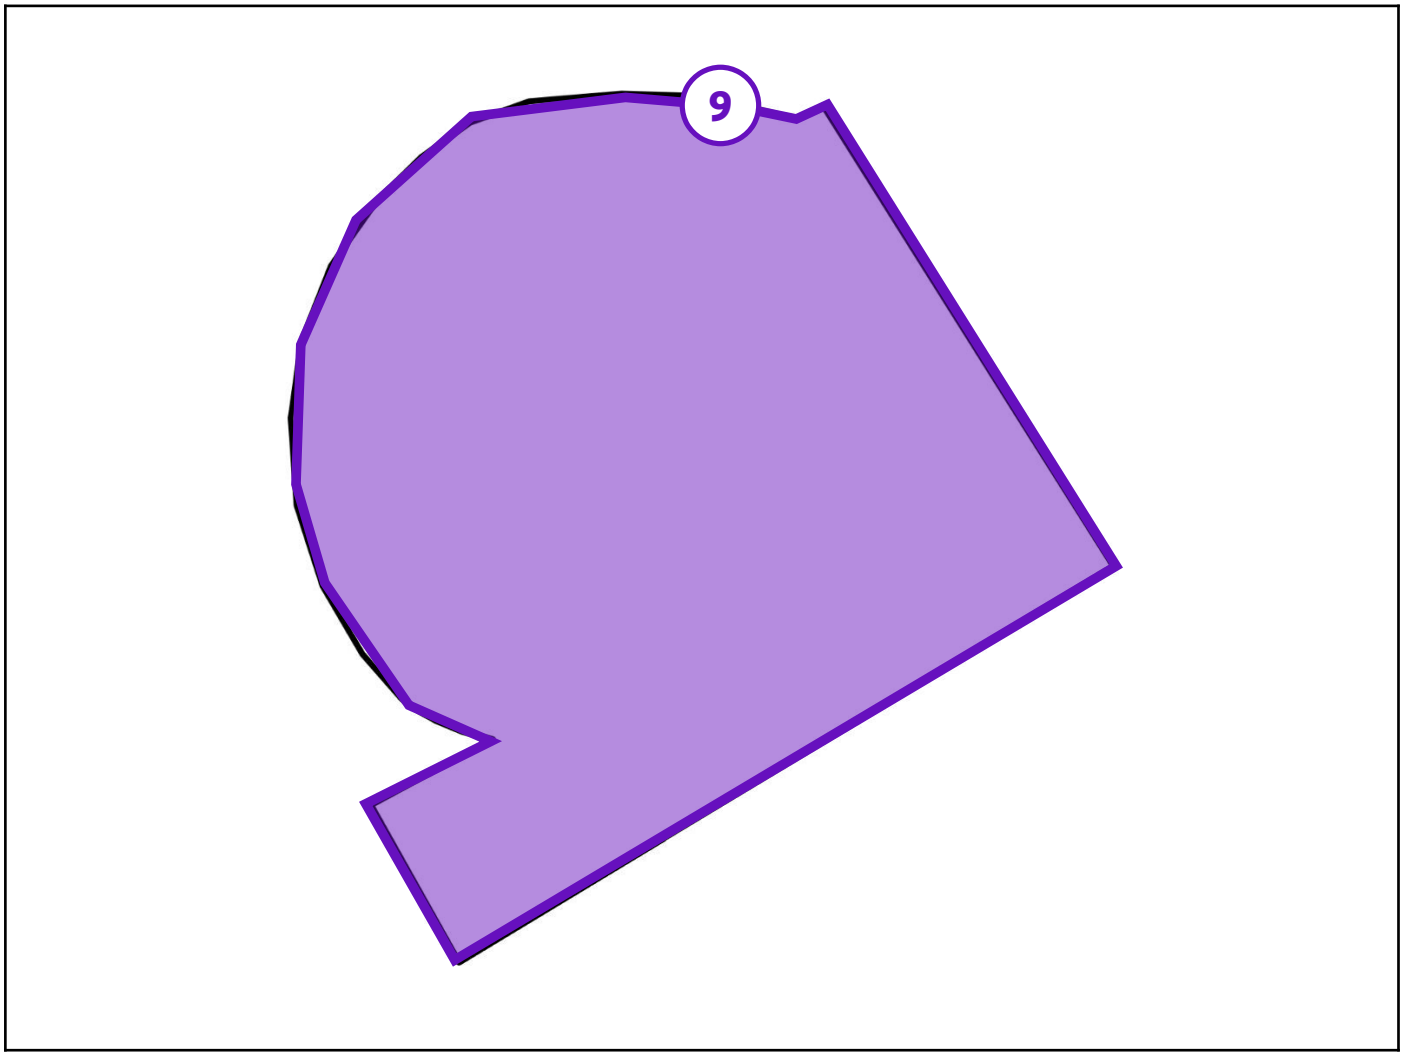
Plan 2.5: Volledig bijgebouw - aanvullend onderzoek

Beschrijving	Type	Actie
9. Aanvullend onderzoek indien renovatiewerken	Advies	-

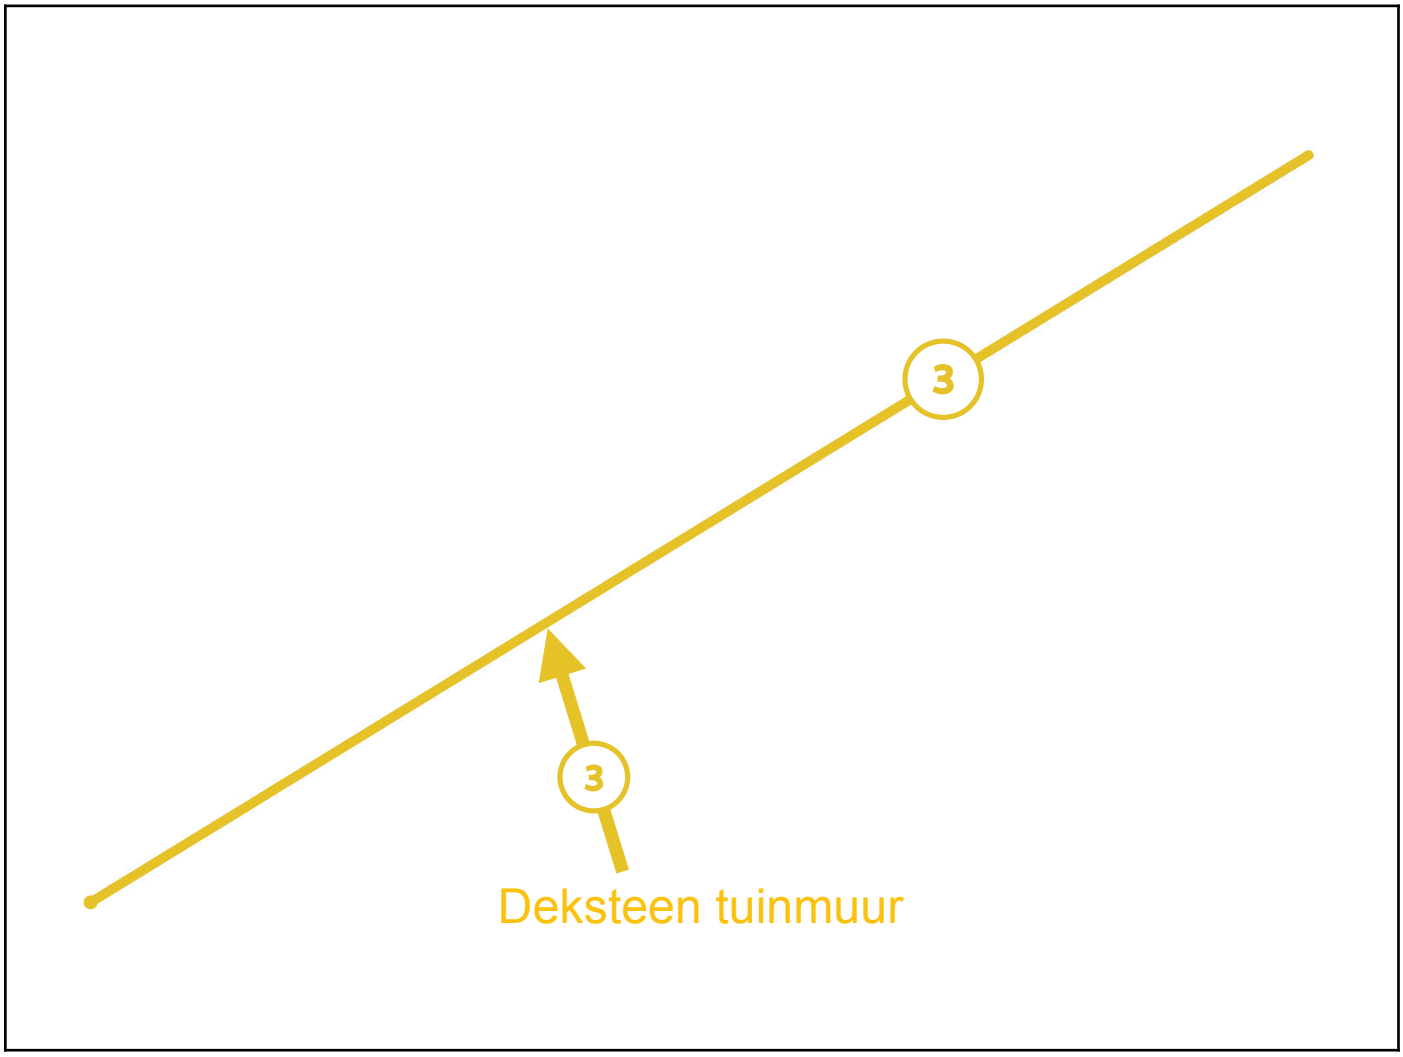
Plan 3.1: Tuinmuur 1 plan - deksteen

Beschrijving	Type	Actie
3. Deksteen tuinmuur	Asbestmateriaal	Zorgvuldig beheren

Eindbeoordeling materiaalrisico	Laag materiaalrisico en/of verlaagde kans op vezelvrijgave

Gebondenheid	Categorie 1: hechtgebonden in oorsprong
Asbestsoort (vezeltype)	Crocidoliet aanwezig
Asbestconcentratie	Laag (< 50%)
Afschermingsgraad van het gehele materiaal	Geheel of deels vrij aan de buitenlucht, maar geen contact met binnenlucht
Toestand van het materiaal	Licht beschadigd, licht verweerd. Intacte calciumsilicaatplaat of materiaal met categorie 3-gebondenheid

- Zorg voor een veilig beheer. Vermijd het beschadigen van het asbestmateriaal. Controleer de toestand jaarlijks op wijzigingen.
- Voer bijkomende staalname(s) uit.

- Eenvoudige handelingen: mag via doe-het-zelf of door werknemer(s) met opleidingsattest eenvoudige handelingen
  De dekstenen ongebroken en verpakt in een asbestzak aanbieden aan het containerpark of aan een asbestverwerkingsbedrijf.

Het fixeren van de dekstenen en het dragen van persoonlijke beschermingsmiddelen tijdens het verwijderen is verplicht.

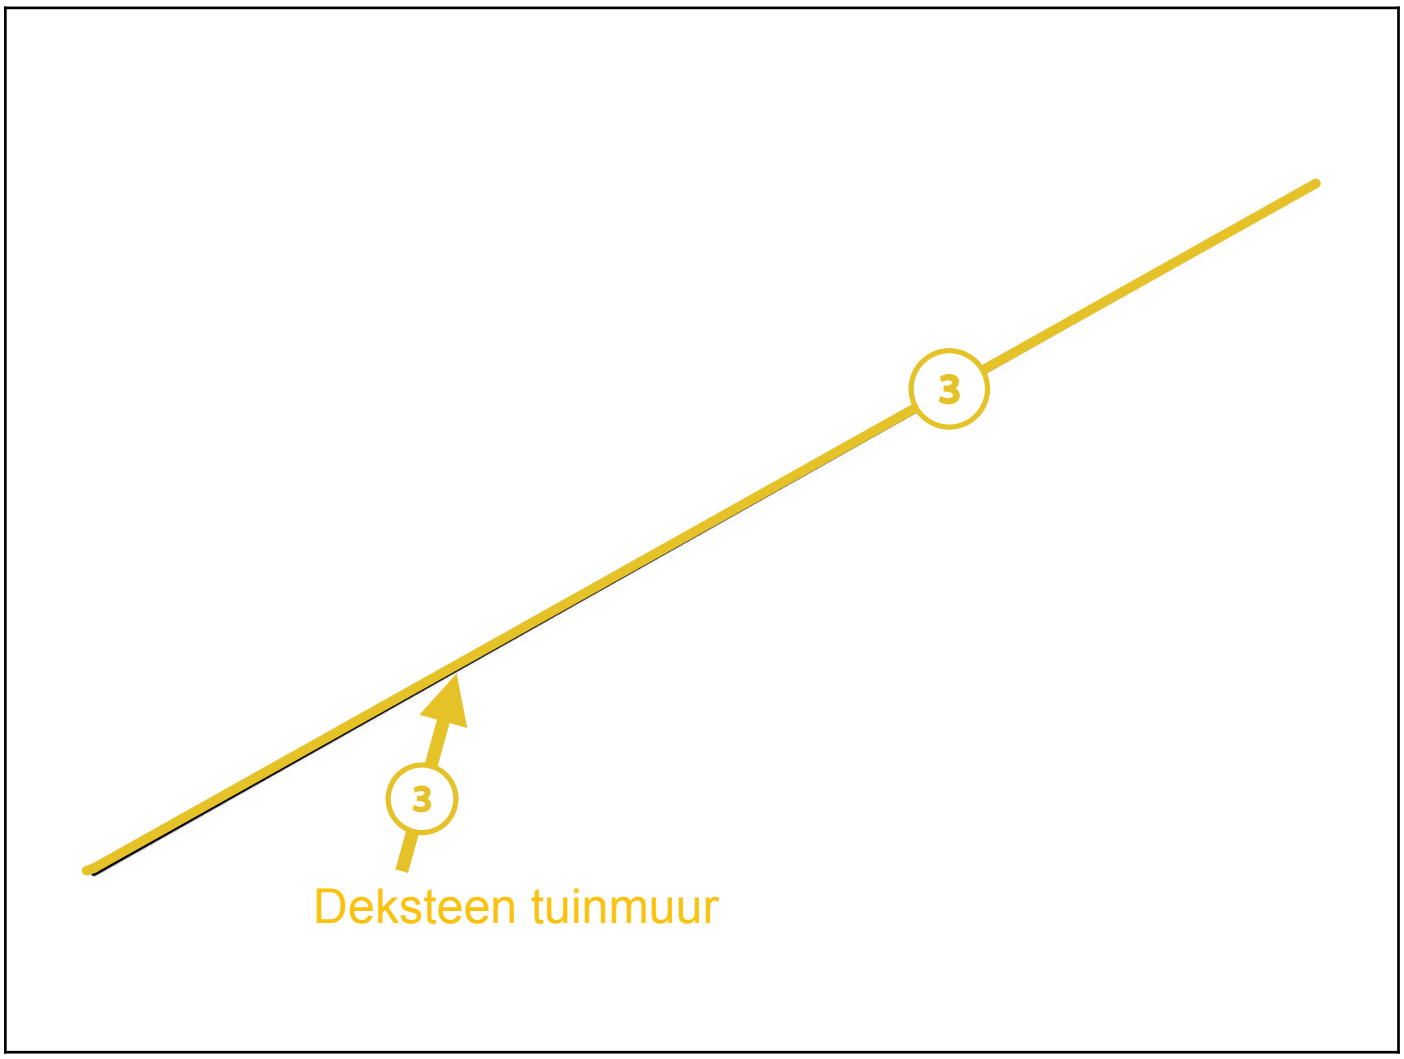
Plan 4.1: Tuinmuur 2 plan - deksteen

Beschrijving	Type	Actie
3. Deksteen tuinmuur	Asbestmateriaal	Zorgvuldig beheren

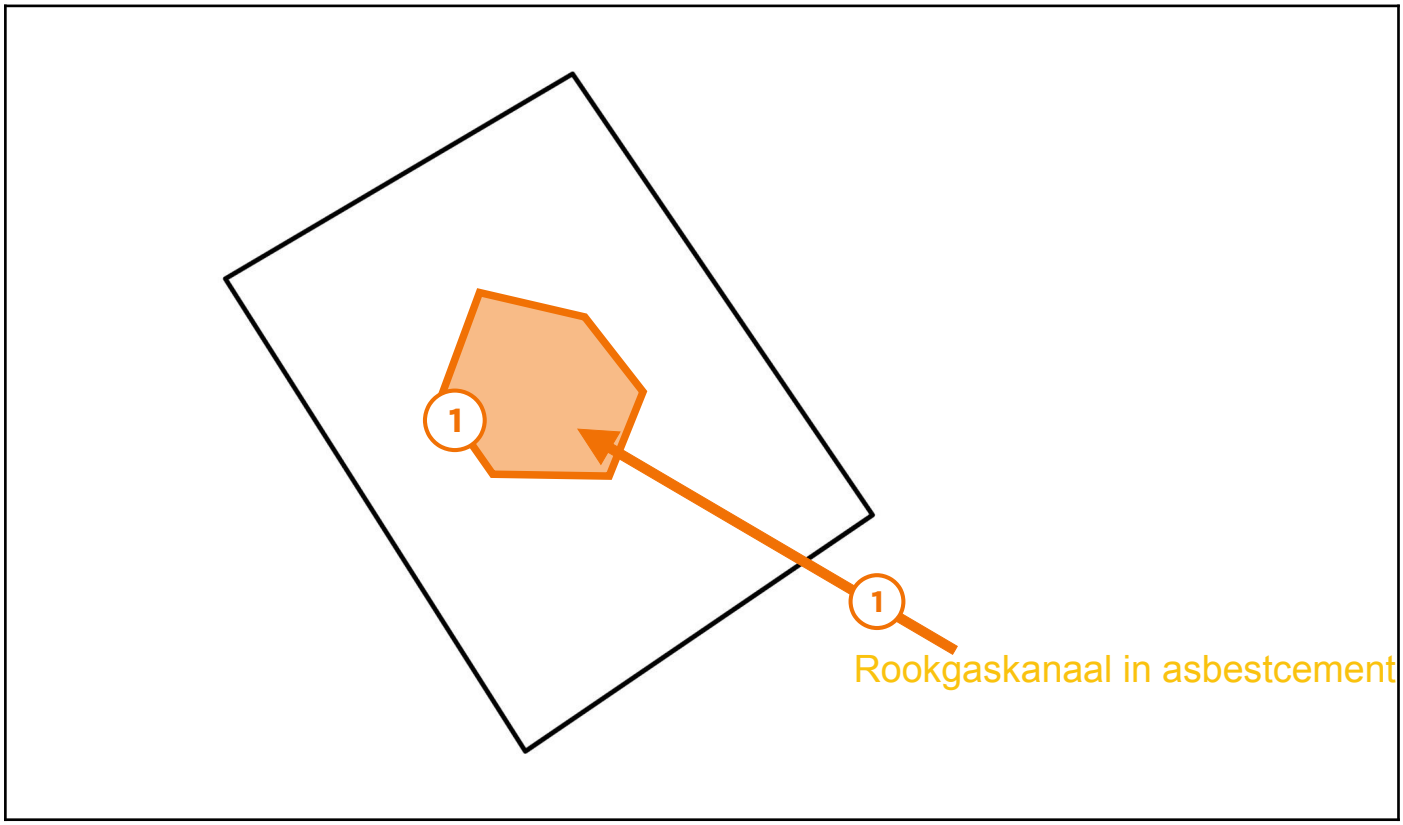
Plan 5.1: Schouw plan - rookgaskanaal in asbestcement

Beschrijving	Type	Actie
1. Rookgaskanaal in asbestcement	Asbestmateriaal	Verwijderen

- Eenvoudige handelingen: enkel door erkend asbestverwijderaar
  Vermoedelijk loopt de buis door in een kanaal in de gemetste schouw, dit vereist specifieke bijkomende maatregelen en voldoende expertise om deze buis correct te verwijderen zonder de buis stuk te maken. Bij het verwijderen kan stof voorkomen.

Eindbeoordeling materiaalrisico	Laag materiaalrisico en/of verlaagde kans op vezelvrijgave

Gebondenheid	Categorie 1: hechtgebonden in oorsprong
Asbestsoort (vezeltype)	Crocidoliet aanwezig
Asbestconcentratie	Laag (< 50%)
Afschermingsgraad van het gehele materiaal	Geheel of deels vrij aan de buitenlucht, maar geen contact met binnenlucht
Toestand van het materiaal	Licht beschadigd, licht verweerd. Intacte calciumsilicaatplaat of materiaal met categorie 3-gebondenheid

- Zorg voor een veilig beheer. Vermijd het beschadigen van het asbestmateriaal. Controleer de toestand jaarlijks op wijzigingen.
- Voer bijkomende staalname(s) uit.

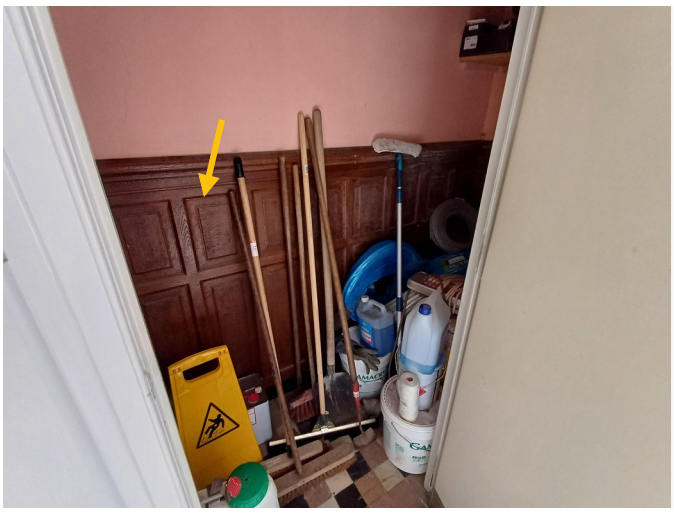
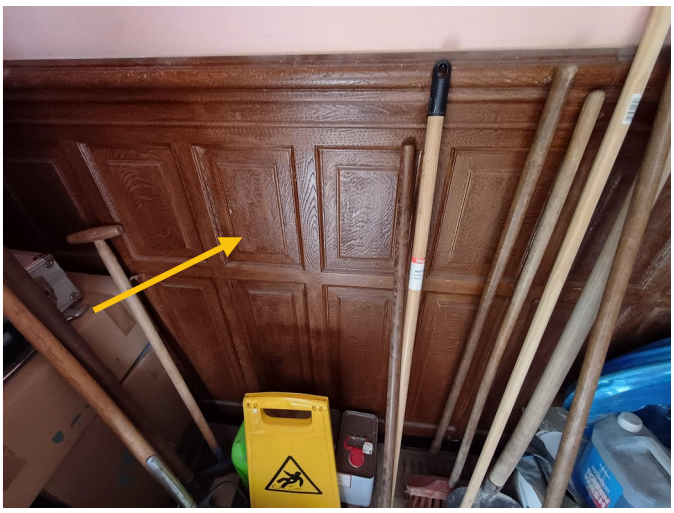
Fiche 2: Lambrisering

Het asbestmateriaal valt onder de mijlpaal van 2040.

Eindbeoordeling materiaalrisico	Laag materiaalrisico en/of verlaagde kans op vezelvrijgave

Gebondenheid	Categorie 1: hechtgebonden in oorsprong
Asbestsoort (vezeltype)	Crocidoliet aanwezig
Asbestconcentratie	Laag (< 50%)
Afschermingsgraad van het gehele materiaal	Geheel of deels vrij aan de binnenlucht, maar geen contact met binnenluchtstromen
Toestand van het materiaal	Onbeschadigd, niet verweerd

- Zorg voor een veilig beheer. Vermijd het beschadigen van het asbestmateriaal. Controleer de toestand jaarlijks op wijzigingen.
- Voer bijkomende staalname(s) uit.

- Eenvoudige handelingen: mag via doe-het-zelf of door werknemer(s) met opleidingsattest eenvoudige handelingen
  De lambrisering ongebroken en verpakt in een asbestzak aanbieden aan het containerpark of aan een asbestverwerkingsbedrijf.

Het fixeren van de lambrisering en het dragen van persoonlijke beschermingsmiddelen tijdens het verwijderen is verplicht.
