Asbestinventarisattest

Kerkhoflaan 4, 9300 Aalst

Attestnummer : **20221215-000137.000**
Uitgegeven op : **15.12.2022**
Geldig tot : **15.12.2032**

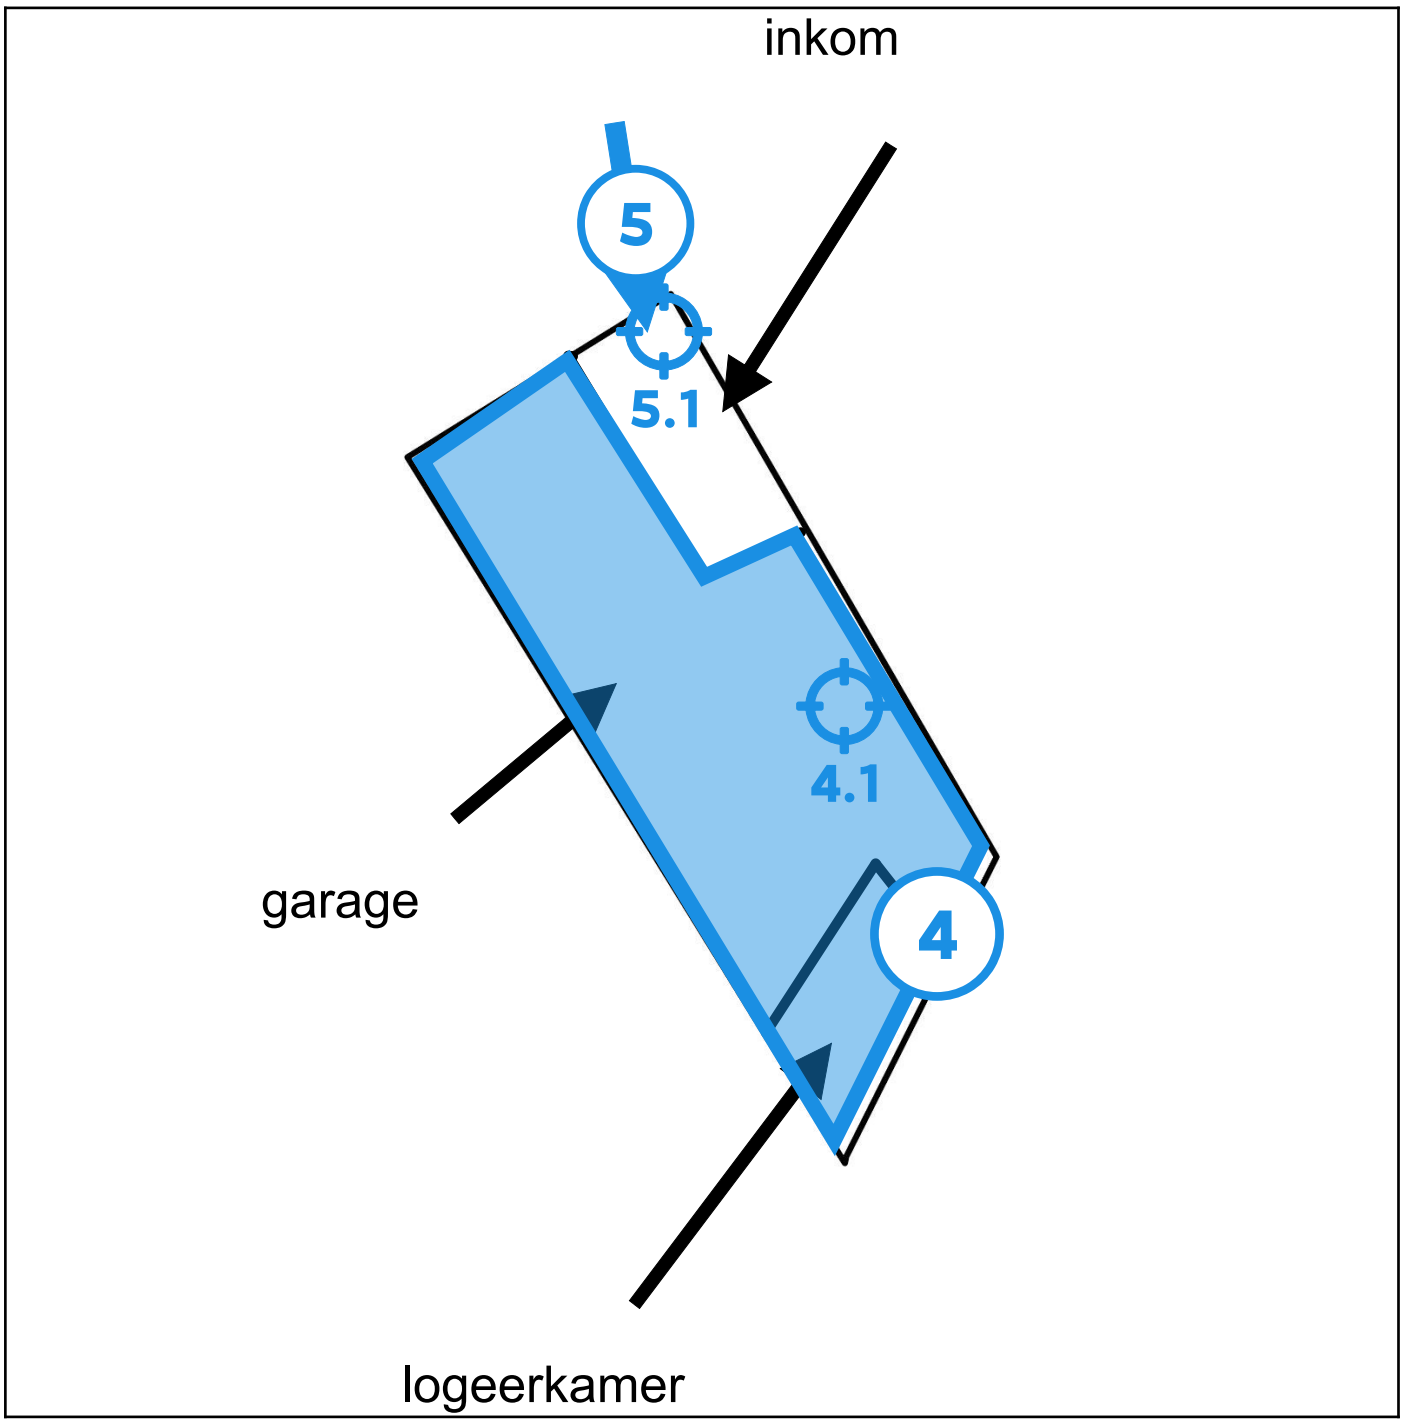
Plan 1.1: Gelijkvloers

Beschrijving	Type	Actie
4. garage plafond beton	Geen asbest	-
4.1 Code: gar plafond beton	Puntmonster	-

5. hall muur pleisterwerk	Geen asbest	-
5.1 Code: hall muur pleister	Puntmonster	-

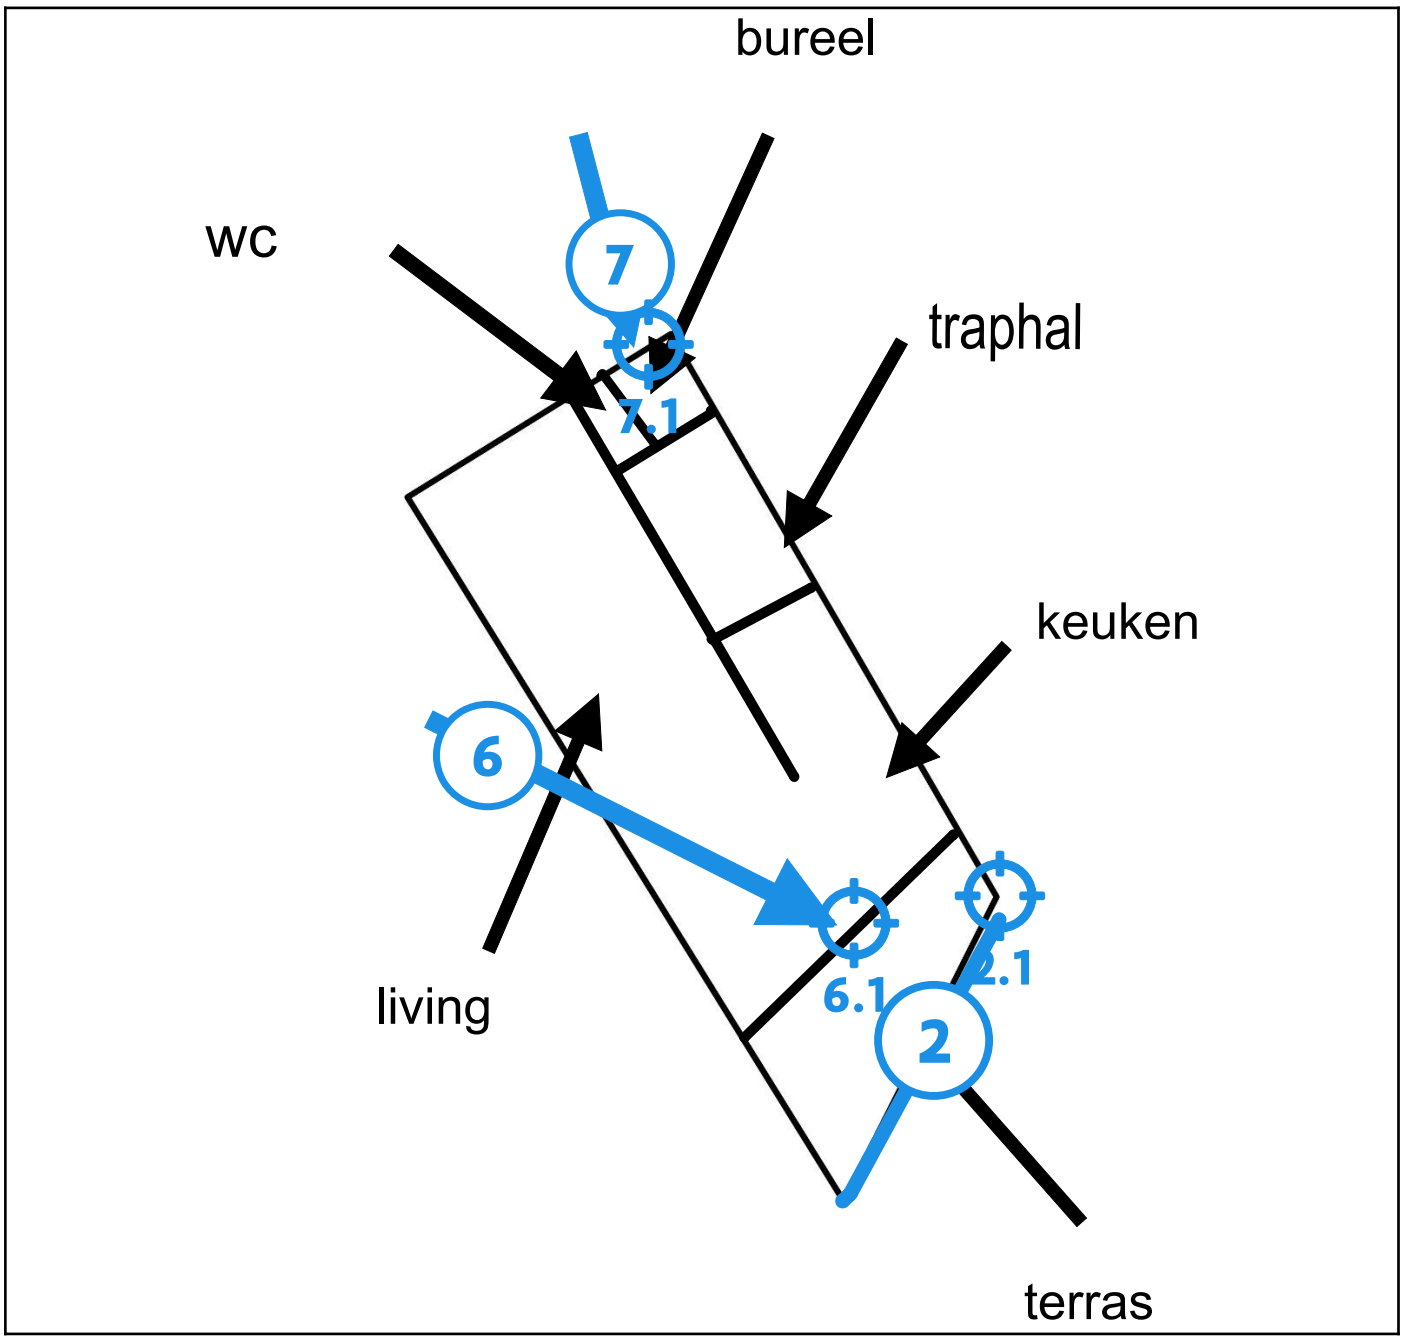
Plan 1.2: 1e verdiep

Beschrijving	Type	Actie
2. Dekstenen op muur	Geen asbest	-
2.1 Code: Terras deksteen beton	Puntmonster	-
6. living muur pleister	Geen asbest	-

6.1 Code: living muur pleister	Puntmonster	-
7. bureel muur pleisterwerk	Geen asbest	-
7.1 Code: bureel muur pleister	Puntmonster	-

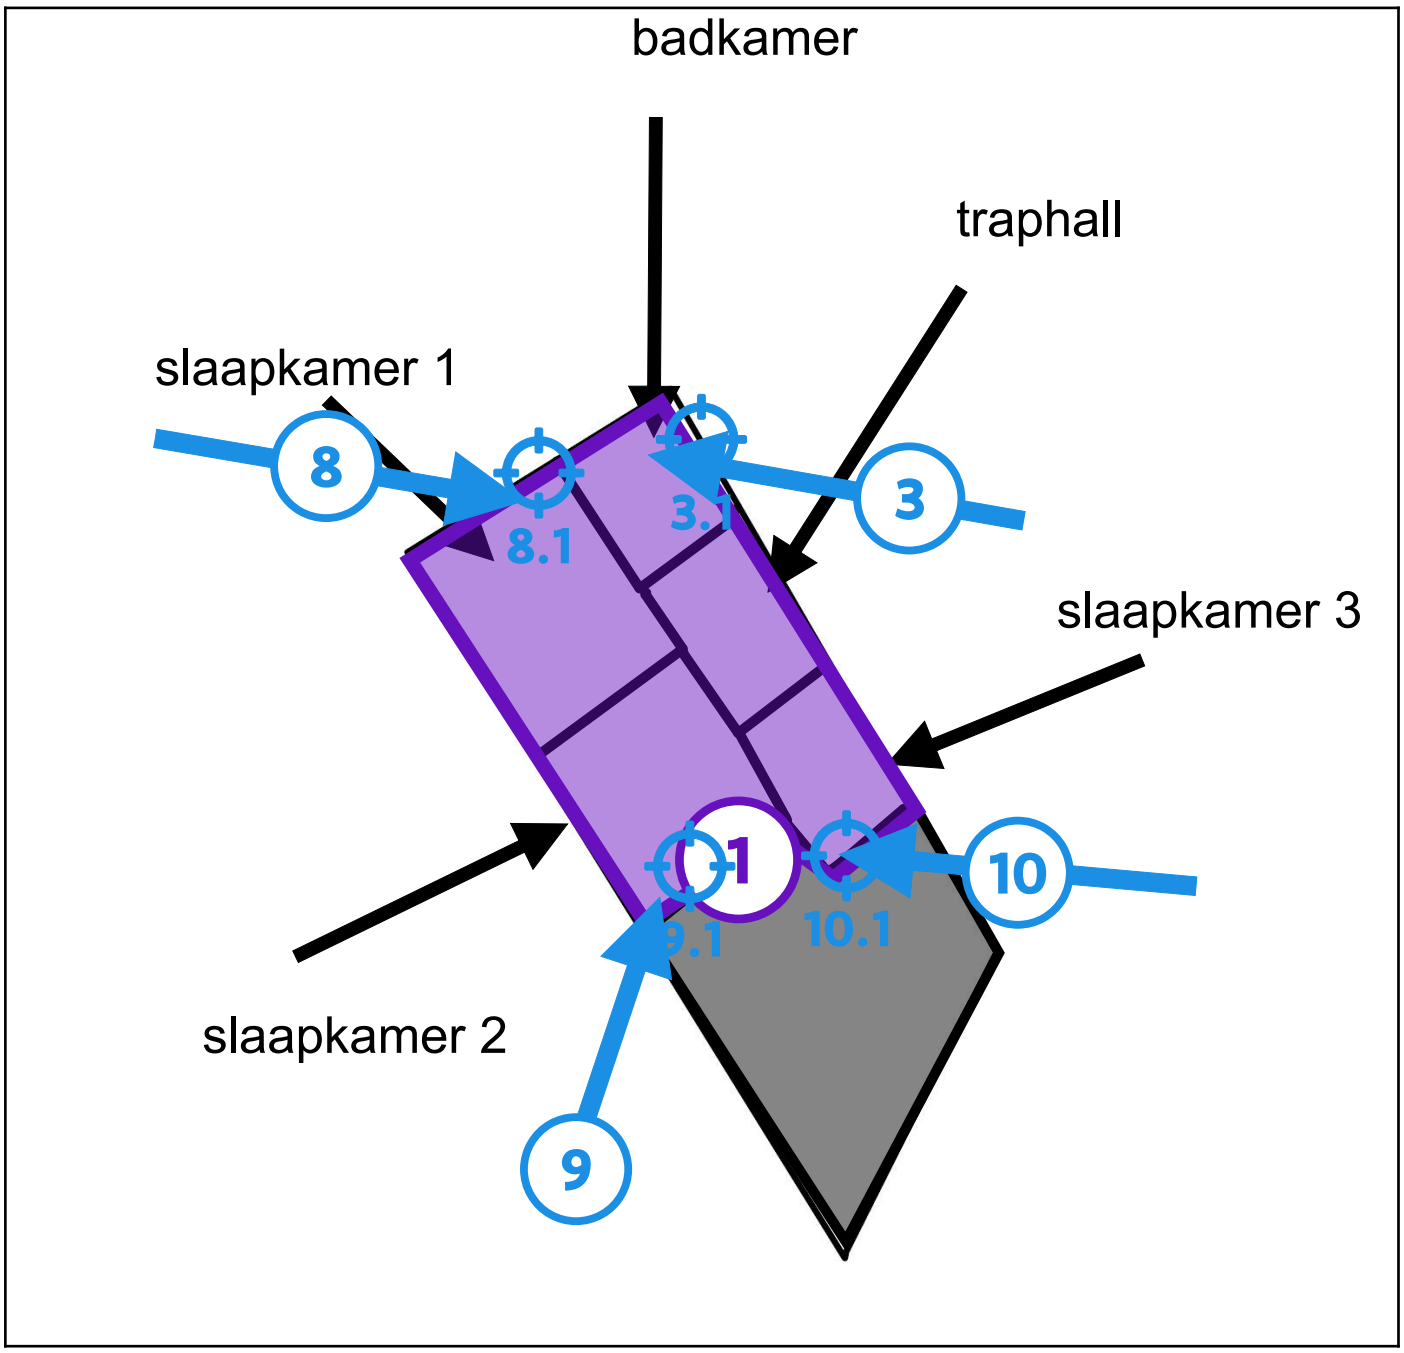
Plan 1.3: 2e verdiep

Beschrijving	Type	Actie
1. Plat dak 2e verdiep	Beperking	-
3. badkamer muur pleisterwerk	Geen asbest	-
3.1 Code: badk muur pleister	Puntmonster	-

8. slaapkamer 1 muur pleisterwerk	Geen asbest	-
8.1 Code: slk 1 muur pleister	Puntmonster	-
9. slaapkamer 2 muur pleisterwerk	Geen asbest	-
9.1 Code: slk 2 muur pleister	Puntmonster	-
10. slaapkamer 3 muur pleisterwerk	Geen asbest	-
10.1 Code: slk 3 muur pleister	Puntmonster	-

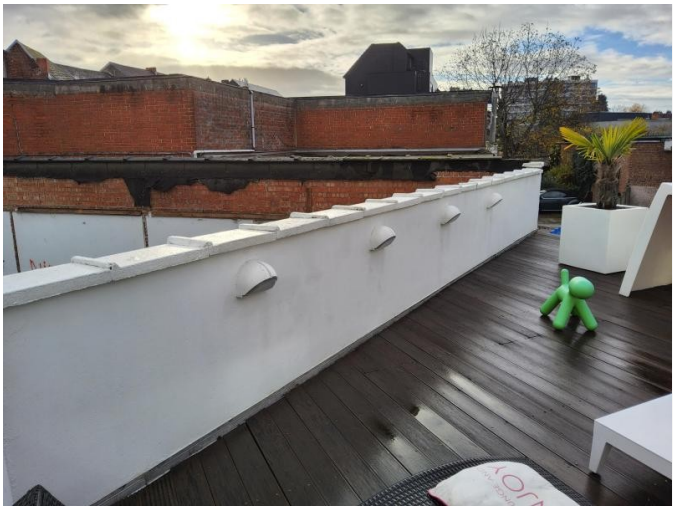
Fiche 2: Dekstenen op muur

Geen asbest

#	Type	Referentie	Resultaat
2.1	Puntmonster	Terras deksteen beton	Geen asbest

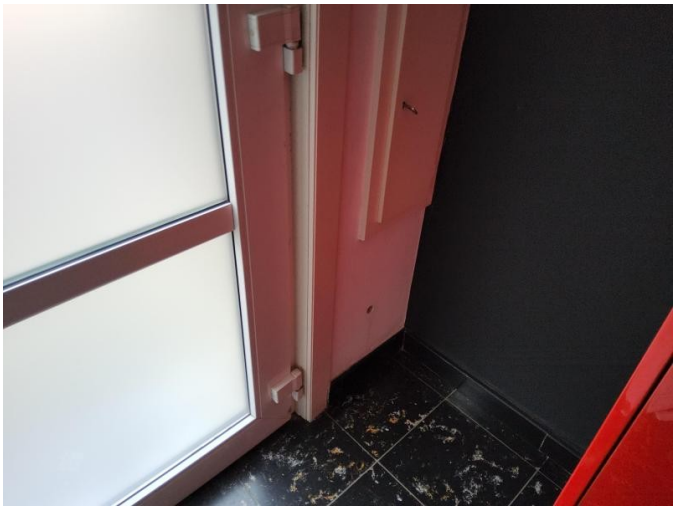
Fiche 5: hall muur pleisterwerk

Geen asbest

#	Type	Referentie	Resultaat
5.1	Puntmonster	hall muur pleister	Geen asbest
