Asbestinventarisattest

Puttebosstraat 1, 3150 Haacht

Attestnummer : **20260924-000279.000**
Uitgegeven op : **24.09.2026**
Geldig tot : **24.09.2036**

Niet-asbestveilig

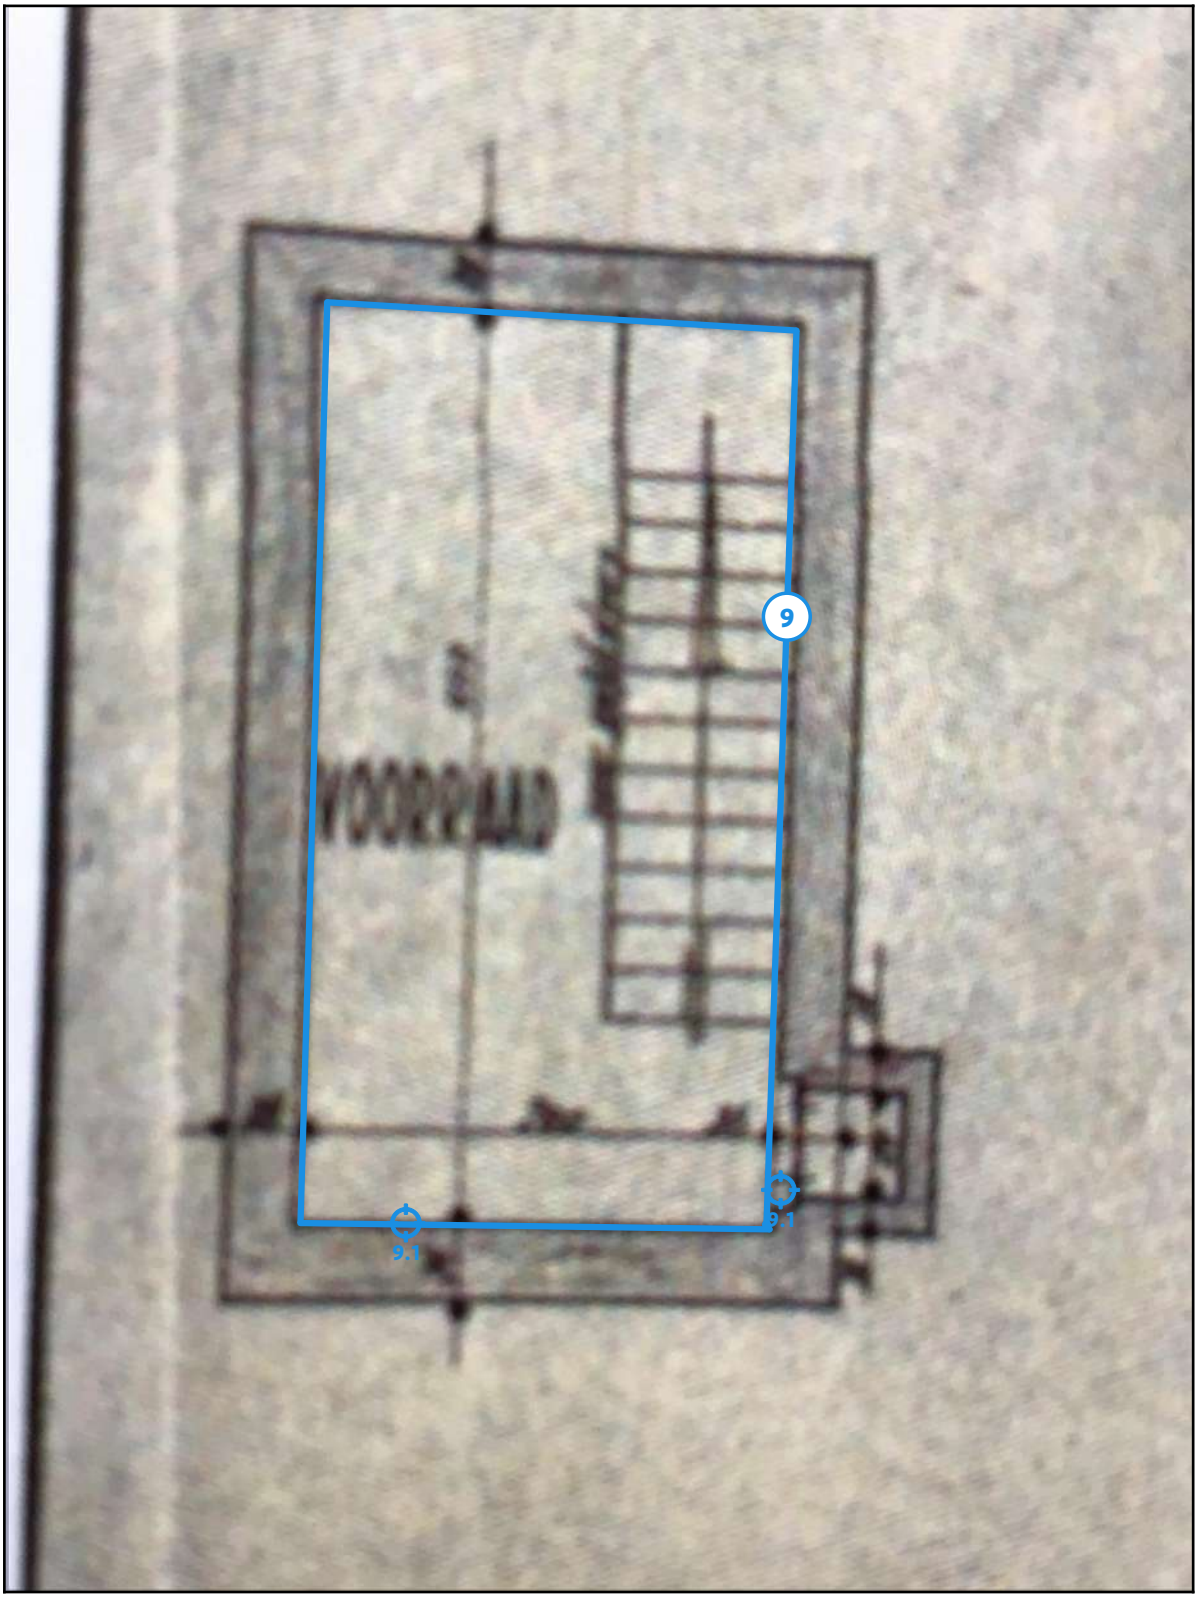
Plan 1.1: Hoofdgebouw plan kelder

9. Cementering kelder	Geen asbest	-
9.1 Code: MM07	Mengmonster	-

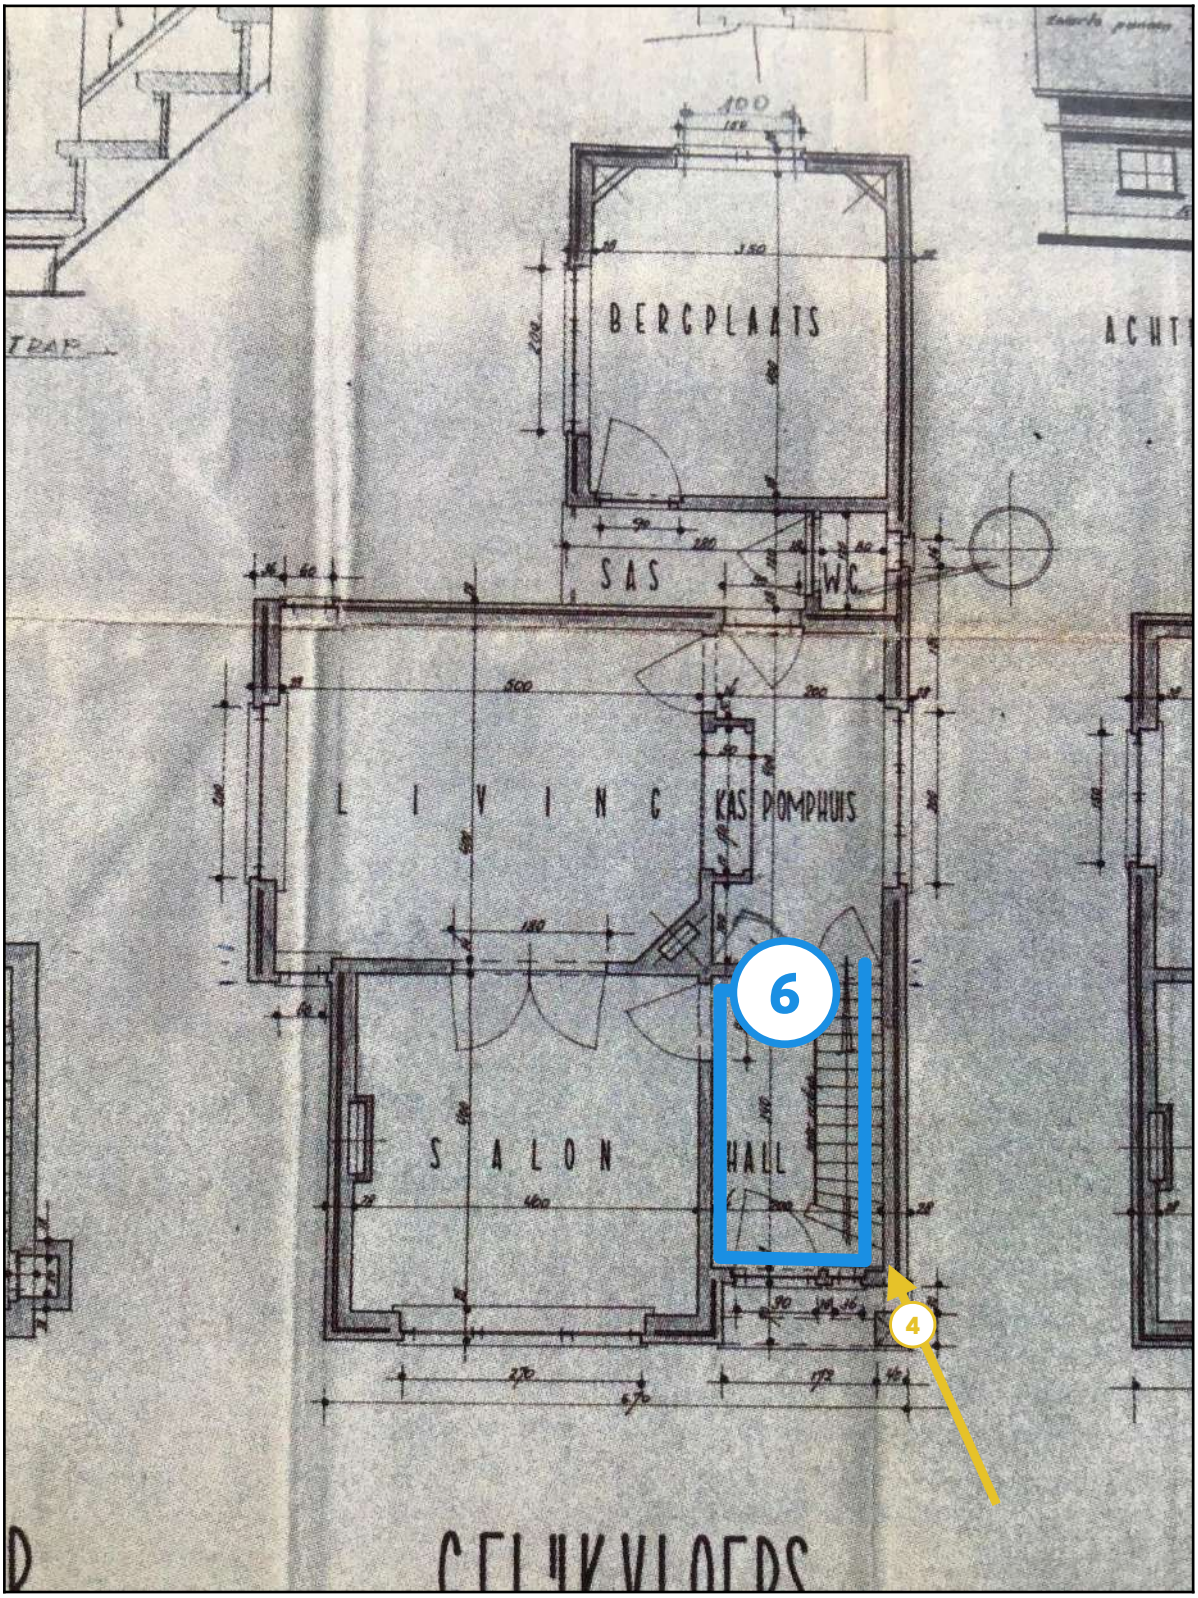
Plan 1.2: Hoofdgebouw plan gelijkvloers

4. Elektro	Asbestmateriaal	Zorgvuldig beheren
6. Inkomhal/traphal karton lambrisering	Geen asbest	-

Gebondenheid	Categorie 1: hechtgebonden in oorsprong
Asbestsoort (vezeltype)	Crocidoliet aanwezig
Asbestconcentratie	Laag (< 50%)
Afschermingsgraad van het gehele materiaal	Geheel of deels vrij aan de binnenlucht, maar geen contact met binnenluchtstromen
Toestand van het materiaal	Onbeschadigd, niet verweerd

- Zorg voor een veilig beheer. Vermijd het beschadigen van het asbestmateriaal. Controleer de toestand jaarlijks op wijzigingen.
- Voer bijkomende staalname(s) uit.

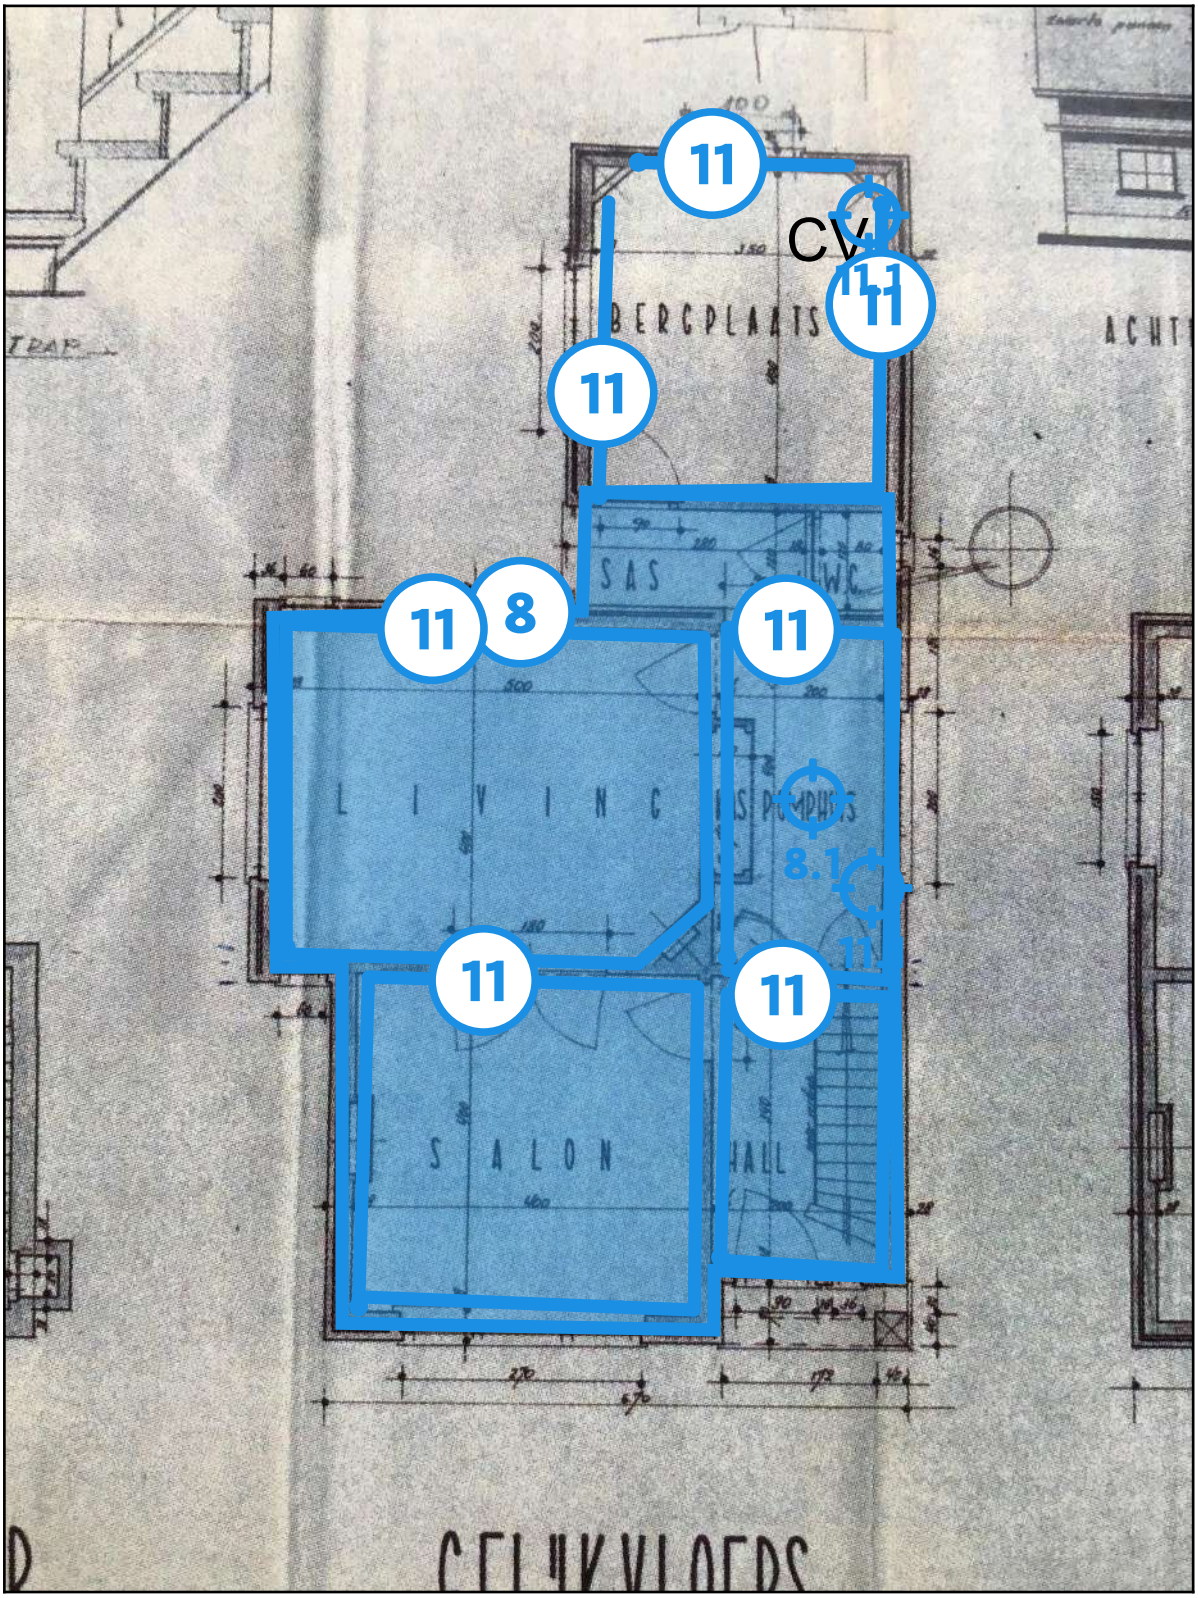
Plan 1.3: Hoofdgebouw plan gelijkvloers

8. Pleisterwerk plafonds	Geen asbest	-
8.1 Code: MM02	Mengmonster	-
11. Pleisterwerk muren	Geen asbest	-
11.1 Code: MM01	Mengmonster	-

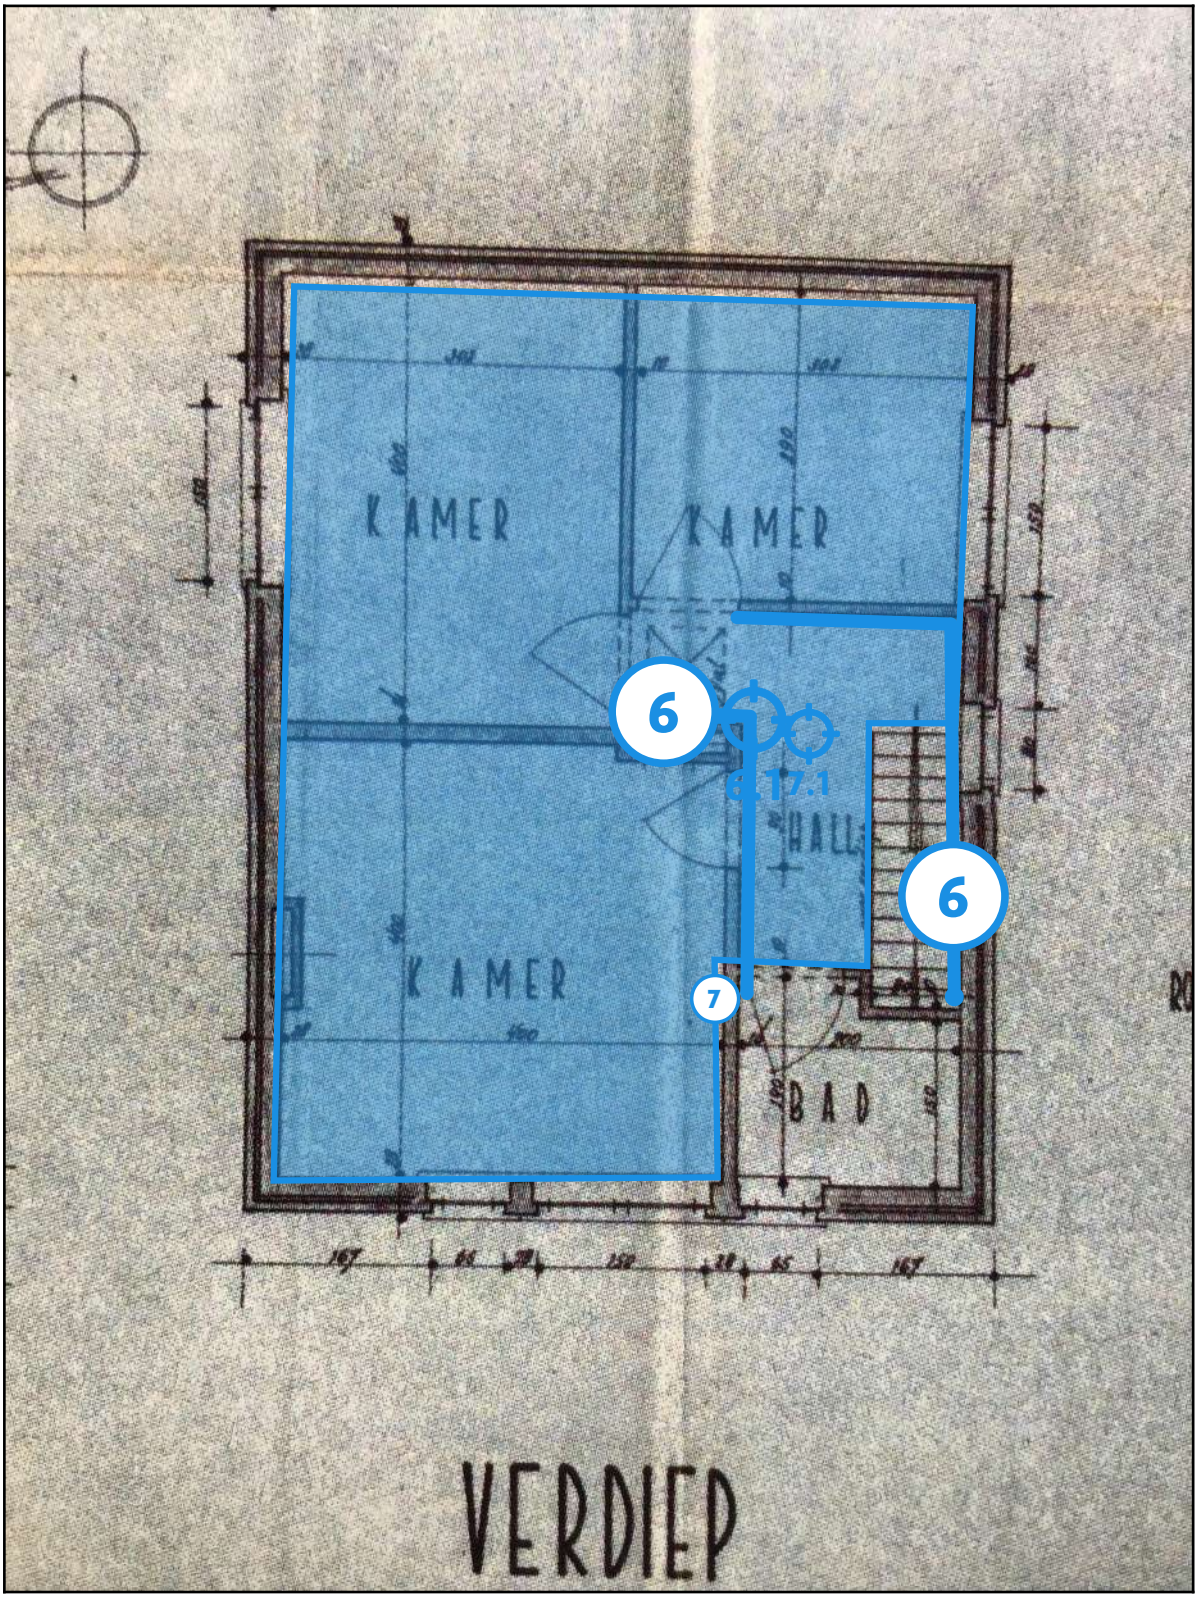
Plan 1.4: Hoofdgebouw plan 1ste verdieping

6. Inkomhal/traphal karton lambrisering	Geen asbest	-
6.1 Code: MM06	Puntmonster	-
7. 1ste verdieping vloerzeil	Geen asbest	-
7.1 Code: MM05	Puntmonster	-

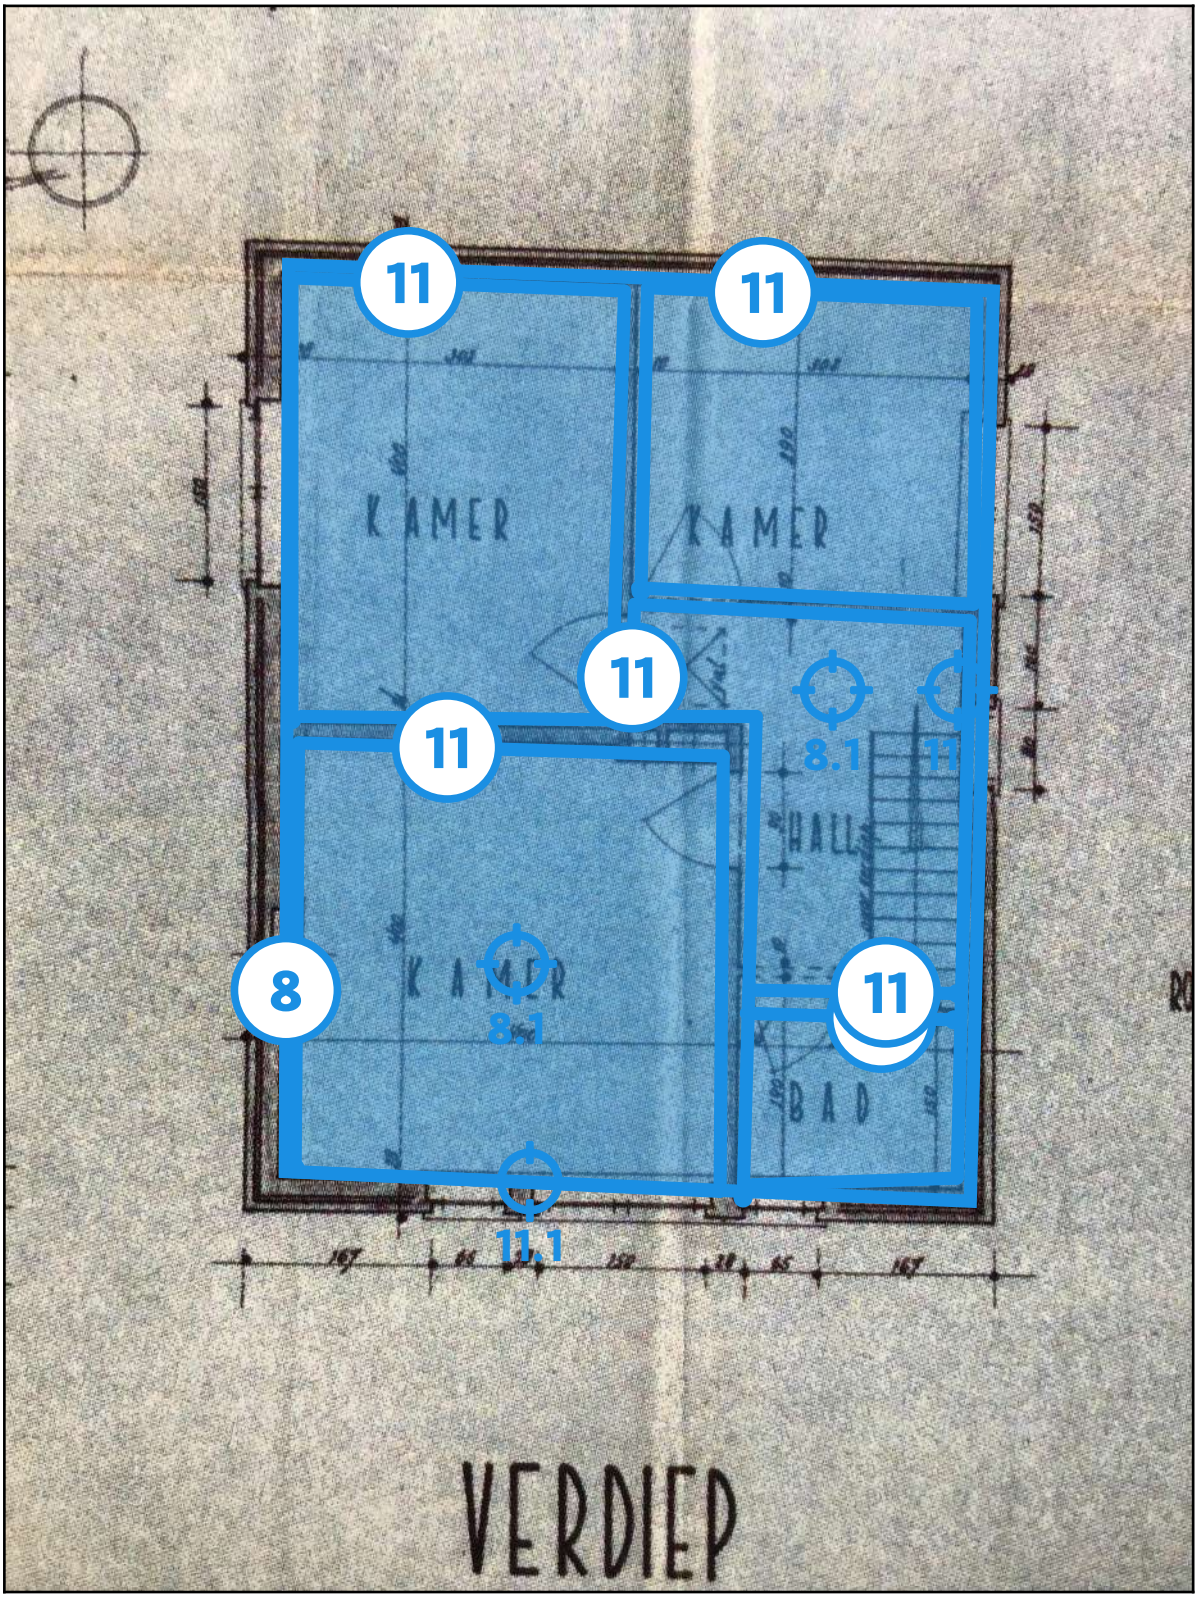
Plan 1.5: Hoofdgebouw plan 1ste verdieping

8. Pleisterwerk plafonds	Geen asbest	-
8.1 Code: MM02	Mengmonster	-
11. Pleisterwerk muren	Geen asbest	-
11.1 Code: MM01	Mengmonster	-

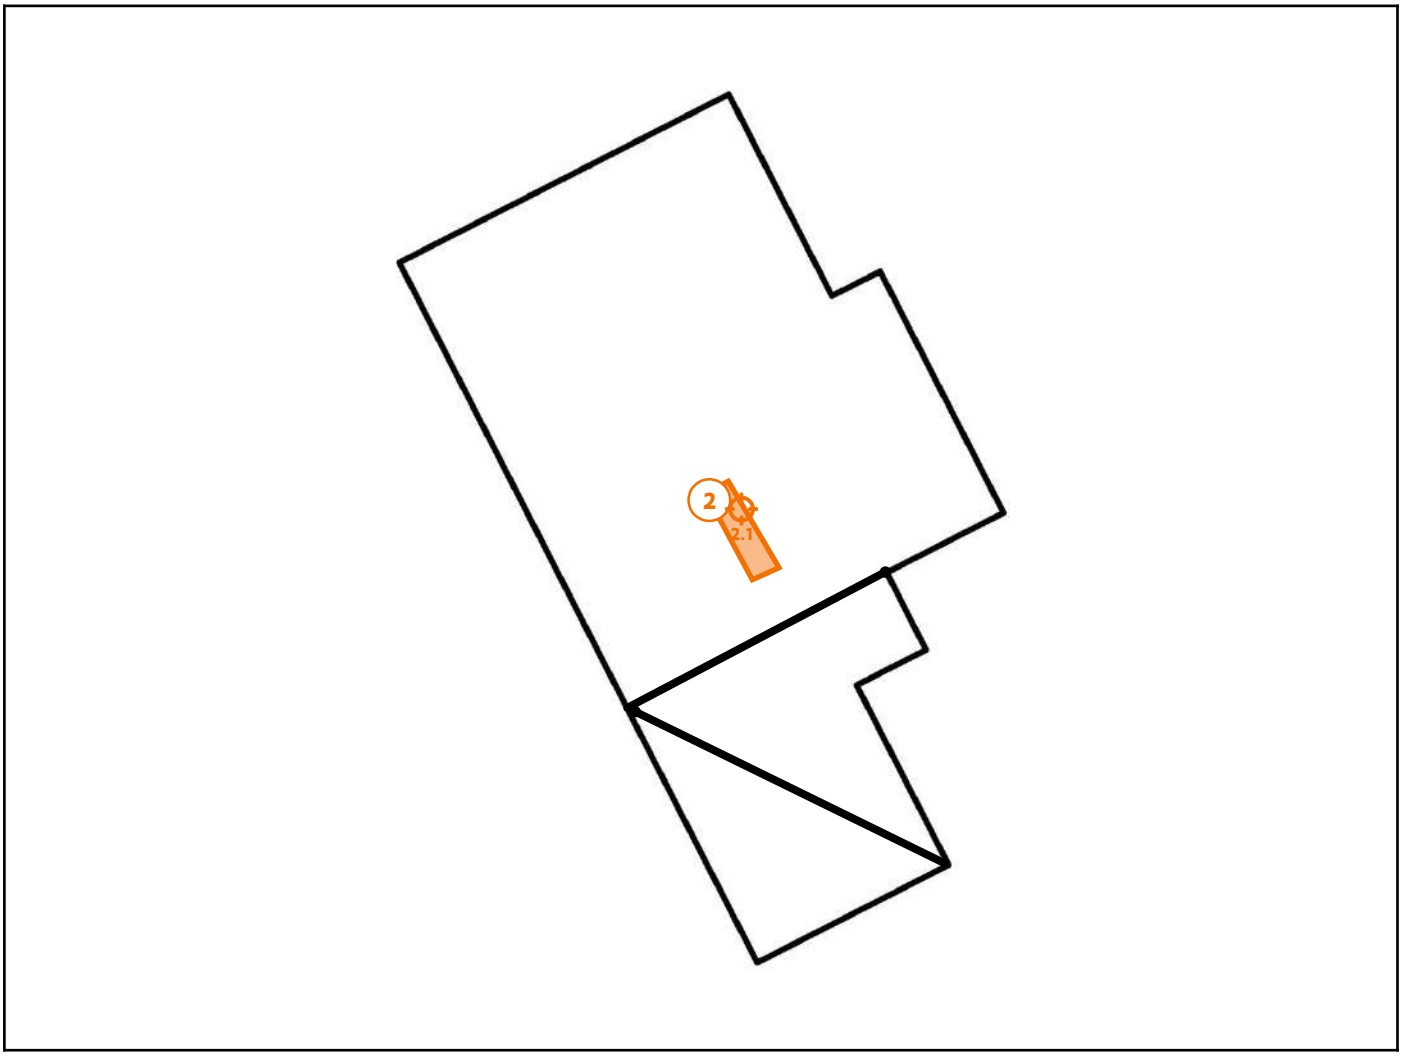
Plan 1.6: Hoofdgebouw plan zolder

Beschrijving	Type	Actie
2. Plaat	Asbestmateriaal	Verwijderen
2.1 Code: MM04	Puntmonster	-

Gebondenheid	Categorie 2: niet-hechtgebonden met matrix
Asbestsoort (vezeltype)	Alleen chrysotiel aanwezig
Asbestconcentratie	Hoog (>= 50%)
Afschermingsgraad van het gehele materiaal	Geheel of deels vrij aan de binnenlucht, maar geen contact met binnenluchtstromen
Toestand van het materiaal	Licht beschadigd, licht verweerd. Intacte calciumsilicaatplaat of materiaal met categorie 3-gebondenheid

- Zorg voor een veilig beheer. Vermijd het beschadigen van het asbestmateriaal. Controleer de toestand jaarlijks op wijzigingen.
- Scherm in afwachting van verwijdering het asbestmateriaal af van luchtstromingen en verstoring: bijvoorbeeld door het te verpakken, te fixeren, af te dekken, signalisatie - afbakening aan te brengen, ...

- Hermetische zone (erkend asbestverwijderaar)
  Het verwijderen van het materiaal moet gebeuren door bedrijven erkend voor werken van afbraak of verwijdering van asbest en/of materialen die asbest bevatten. Het betreft hier een niet-hechtgebonden materiaal.

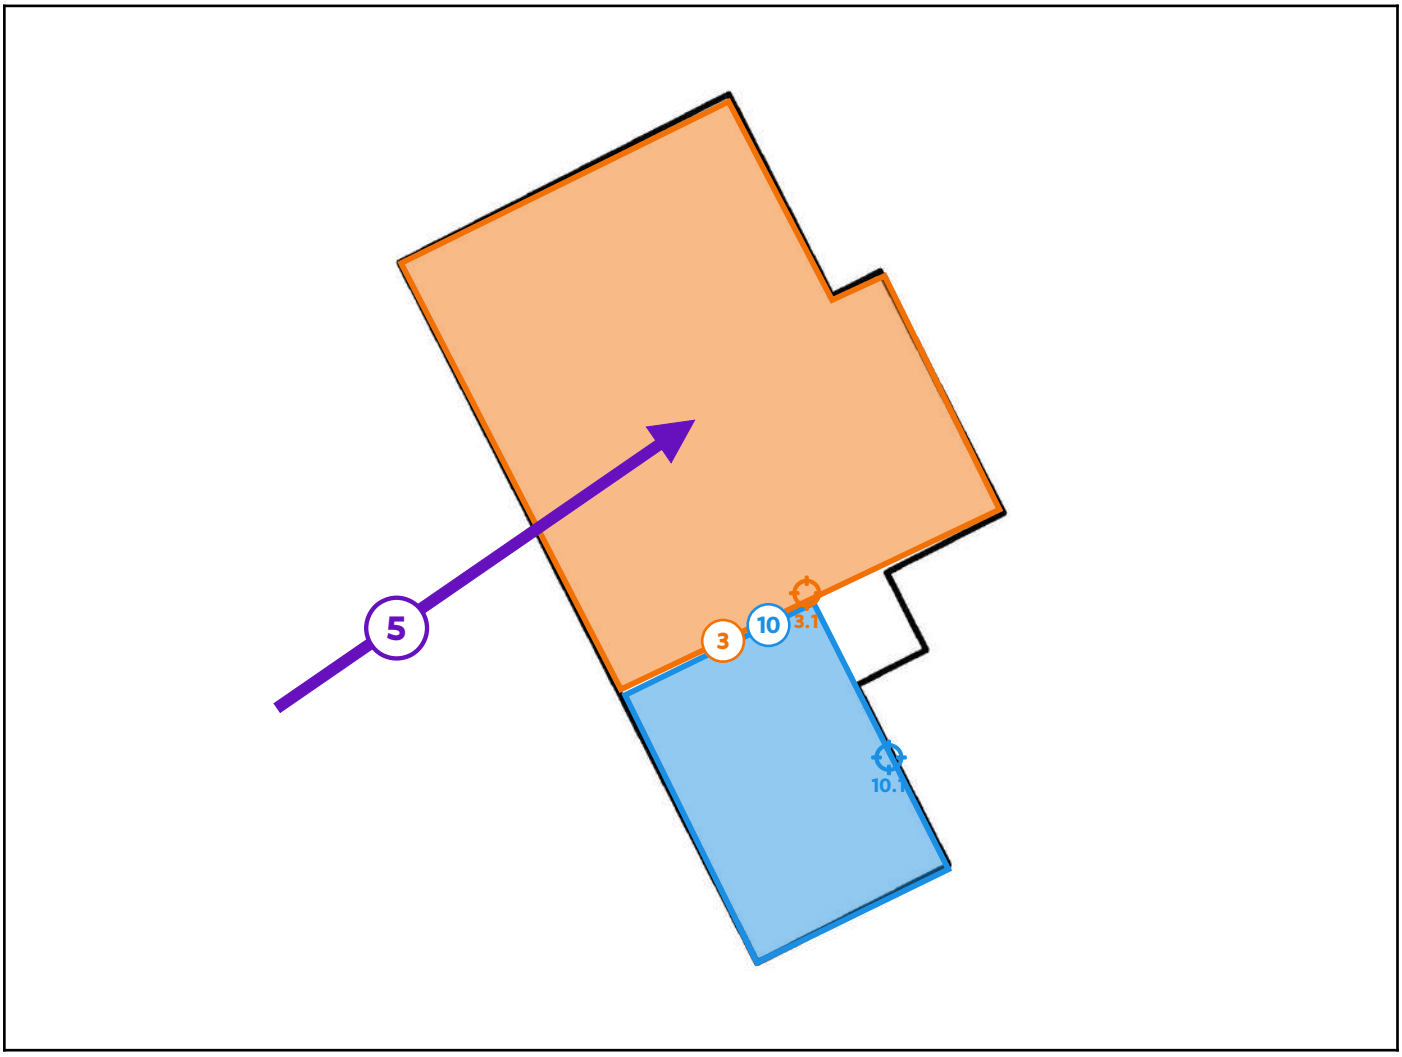
Plan 1.7: Hoofdgebouw plan daken

Beschrijving	Type	Actie
3. Hoofdgebouw dak	Asbestmateriaal	Verwijderen
3.1 Code: MM03	Puntmonster	-
5. Schoorsteen	Beperking	-
10. Aanbouw plat dak	Geen asbest	-
10.1 Code: MM08	Puntmonster	-

Gebondenheid	Categorie 1: hechtgebonden in oorsprong
Asbestsoort (vezeltype)	Alleen chrysotiel aanwezig
Asbestconcentratie	Laag (< 50%)
Afschermingsgraad van het gehele materiaal	Geheel of deels vrij aan de binnenlucht, maar geen contact met binnenluchtstromen
Toestand van het materiaal	Matig beschadigd, matig verweerd

Uitleg van de asbestdeskundige: De binnenkant en de buitenkant van de schoorsteen zijn niet inspecteerbaar. In de periode dat deze woning werd gebouwd, werd mogelijks een asbesthoudend rookgaskanaal of een asbesthoudende beplating gebruikt aan de binnenzijde, asbesthoudende mastieken en bitumen aan de buitenzijde.

- Zorg voor een veilig beheer. Vermijd het beschadigen van het asbestmateriaal. Controleer de toestand jaarlijks op wijzigingen.
- Verwijder dit asbestmateriaal zo snel mogelijk. Volg de toestand goed op.
- Hemelwater dat afspoelt van asbestcement daken of gevels kan asbestdeeltjes bevatten. Gebruik het enkel voor gesloten circuits (bv. spoelen toiletten). Reinig na het vervangen van het dak of de gevel de dakgoten en regenwaterput of -ton om asbesthoudend sediment of slib te verwijderen

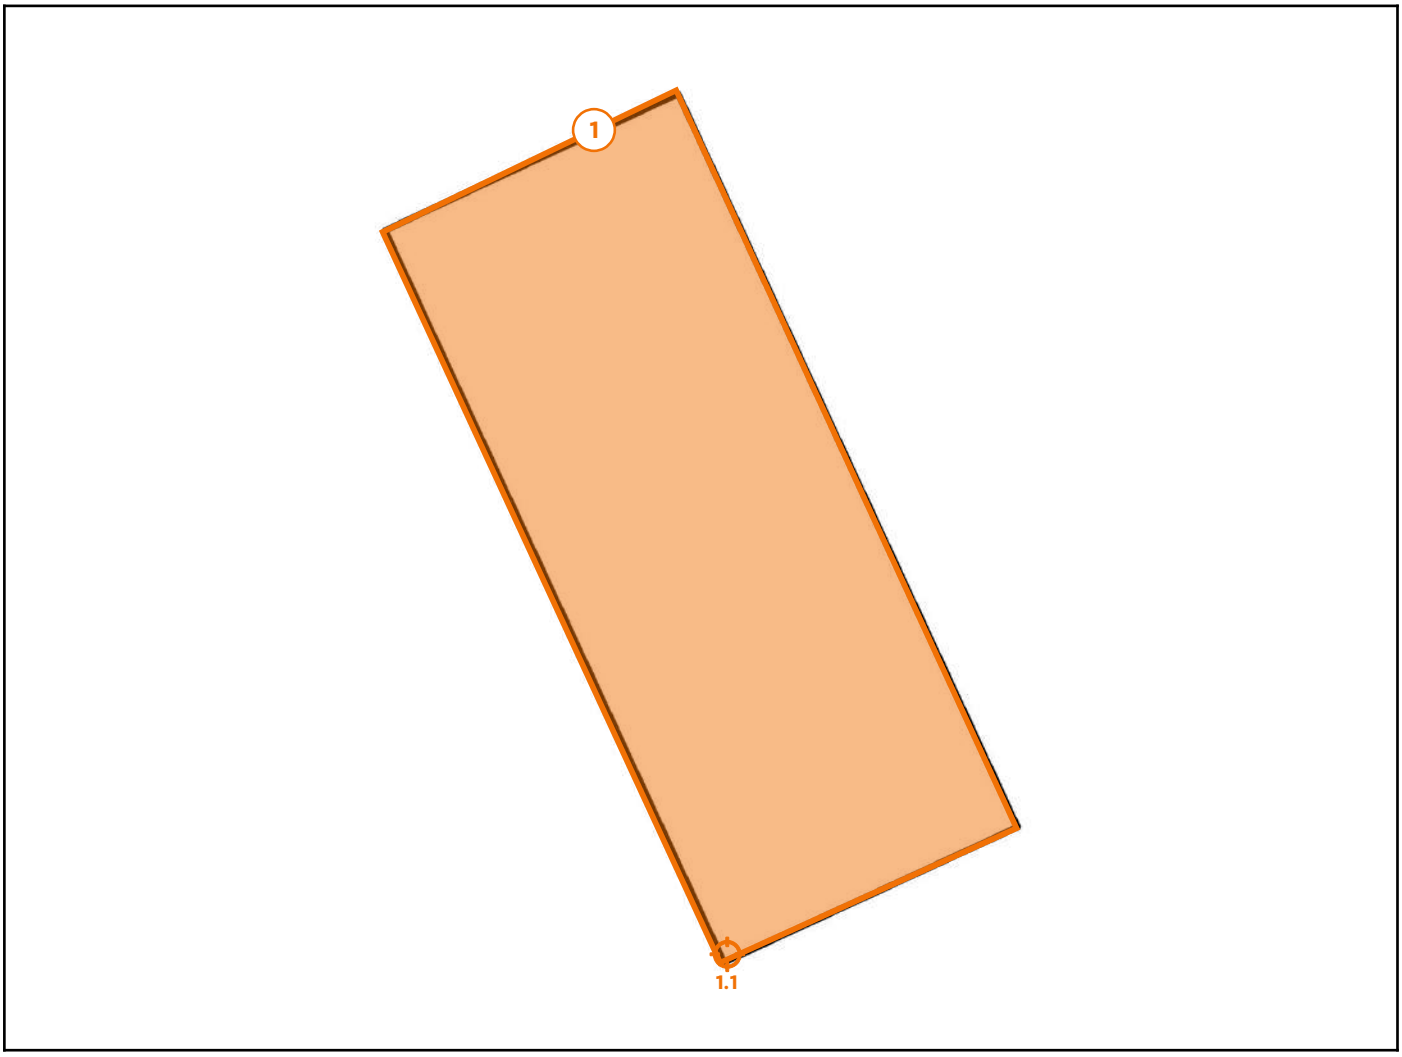
Plan 2.1: Garage plan

Beschrijving	Type	Actie
1. Garage golfplaten	Asbestmateriaal	Verwijderen
1.1 Code: MM09	Puntmonster	-

Gebondenheid	Categorie 1: hechtgebonden in oorsprong
Asbestsoort (vezeltype)	Alleen chrysotiel aanwezig
Asbestconcentratie	Laag (< 50%)
Afschermingsgraad van het gehele materiaal	Geheel of deels vrij aan de binnenlucht, maar geen contact met binnenluchtstromen
Toestand van het materiaal	Matig beschadigd, matig verweerd

- Zorg voor een veilig beheer. Vermijd het beschadigen van het asbestmateriaal. Controleer de toestand jaarlijks op wijzigingen.
- Verwijder dit asbestmateriaal zo snel mogelijk. Volg de toestand goed op.
- Hemelwater dat afspoelt van asbestcement daken of gevels kan asbestdeeltjes bevatten. Gebruik het enkel voor gesloten circuits (bv. spoelen toiletten). Reinig na het vervangen van het dak of de gevel de dakgoten en regenwaterput of -ton om asbesthoudend sediment of slib te verwijderen

- Eenvoudige handelingen: mag via doe-het-zelf of door werknemer(s) met opleidingsattest eenvoudige handelingen
  We raden aan om de asbesttoepassing te laten verwijderen door een firma met een opleidingsattest eenvoudige handelingen.

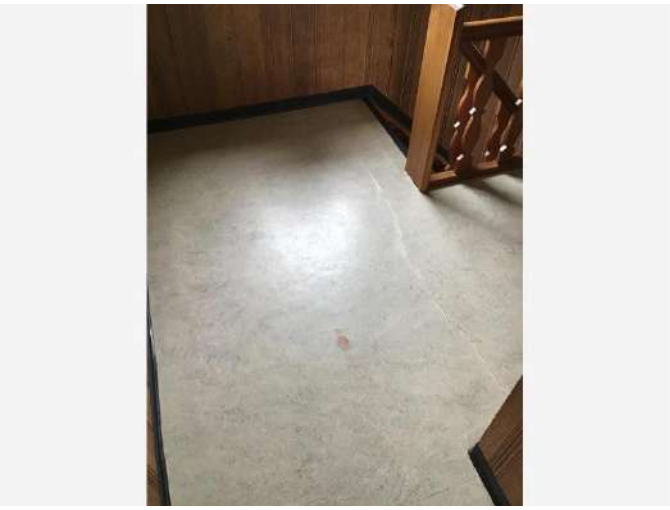
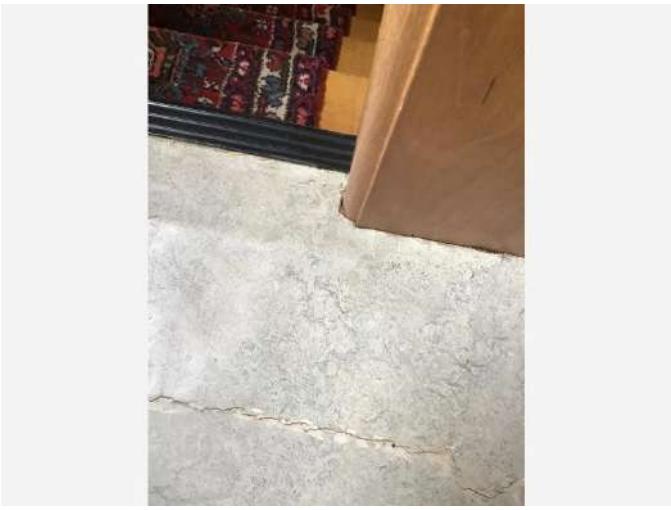
Fiche 7: 1ste verdieping vloerzeil

Geen asbest
