Asbestinventarisattest

Hoogstraat 276, 2570 Duffel

Attestnummer : **20261122-000224.000**
Uitgegeven op : **22.11.2026**
Geldig tot : **22.11.2036**

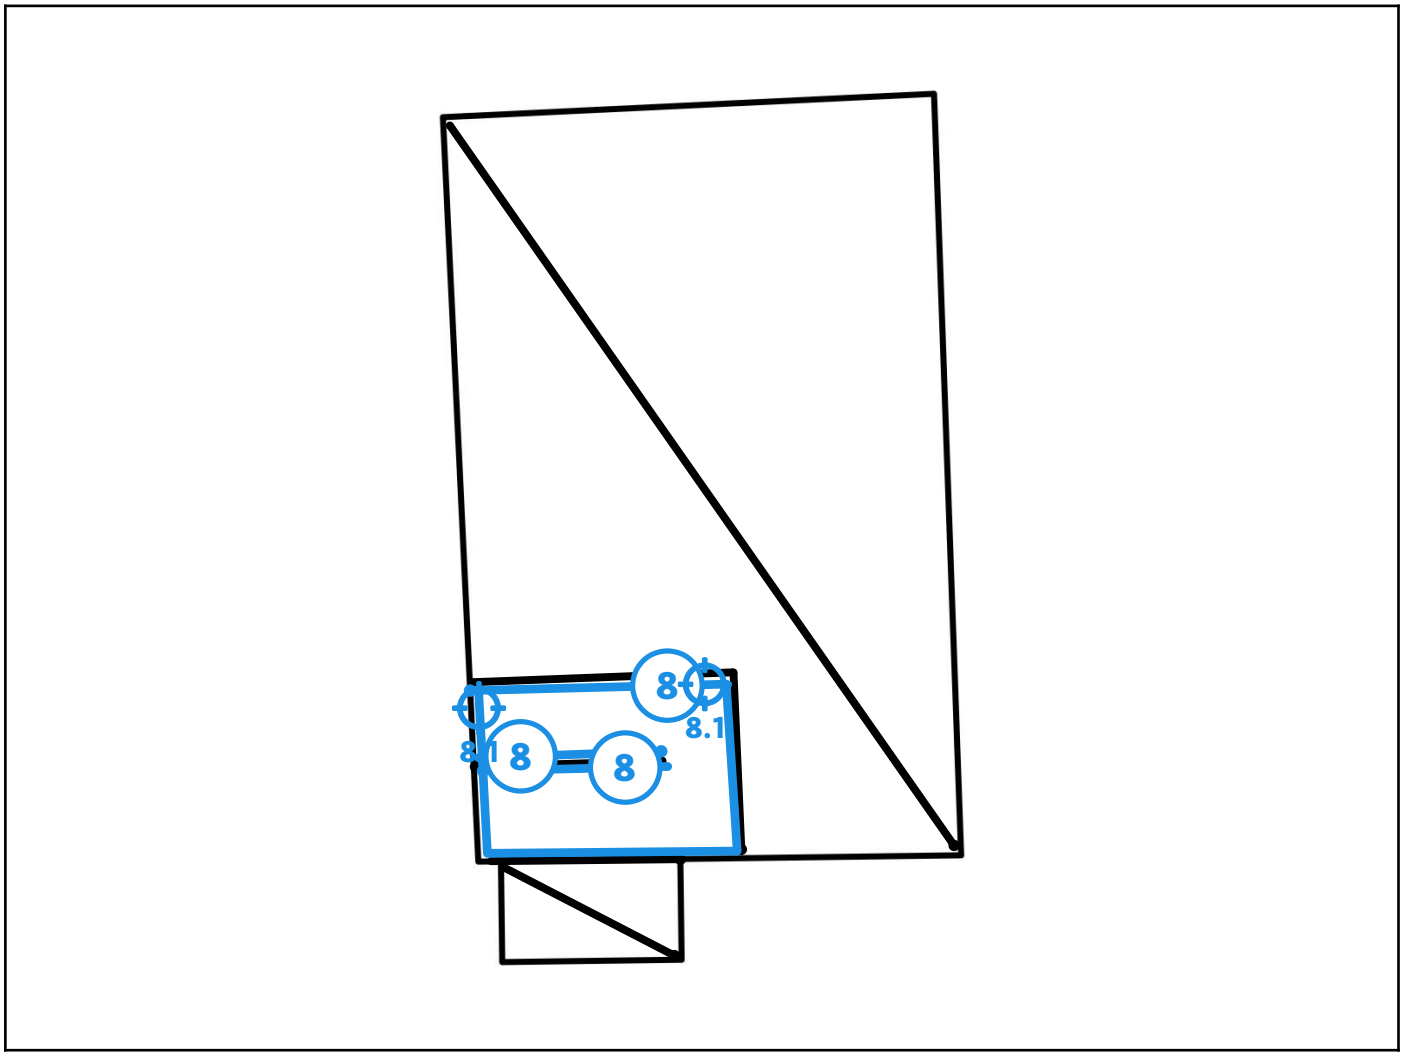
Plan 1.1: Hoofdgebouw plan kelder

Beschrijving	Type	Actie
8. Kelder cementering	Geen asbest	-
8.1 Code: MM08	Mengmonster	-

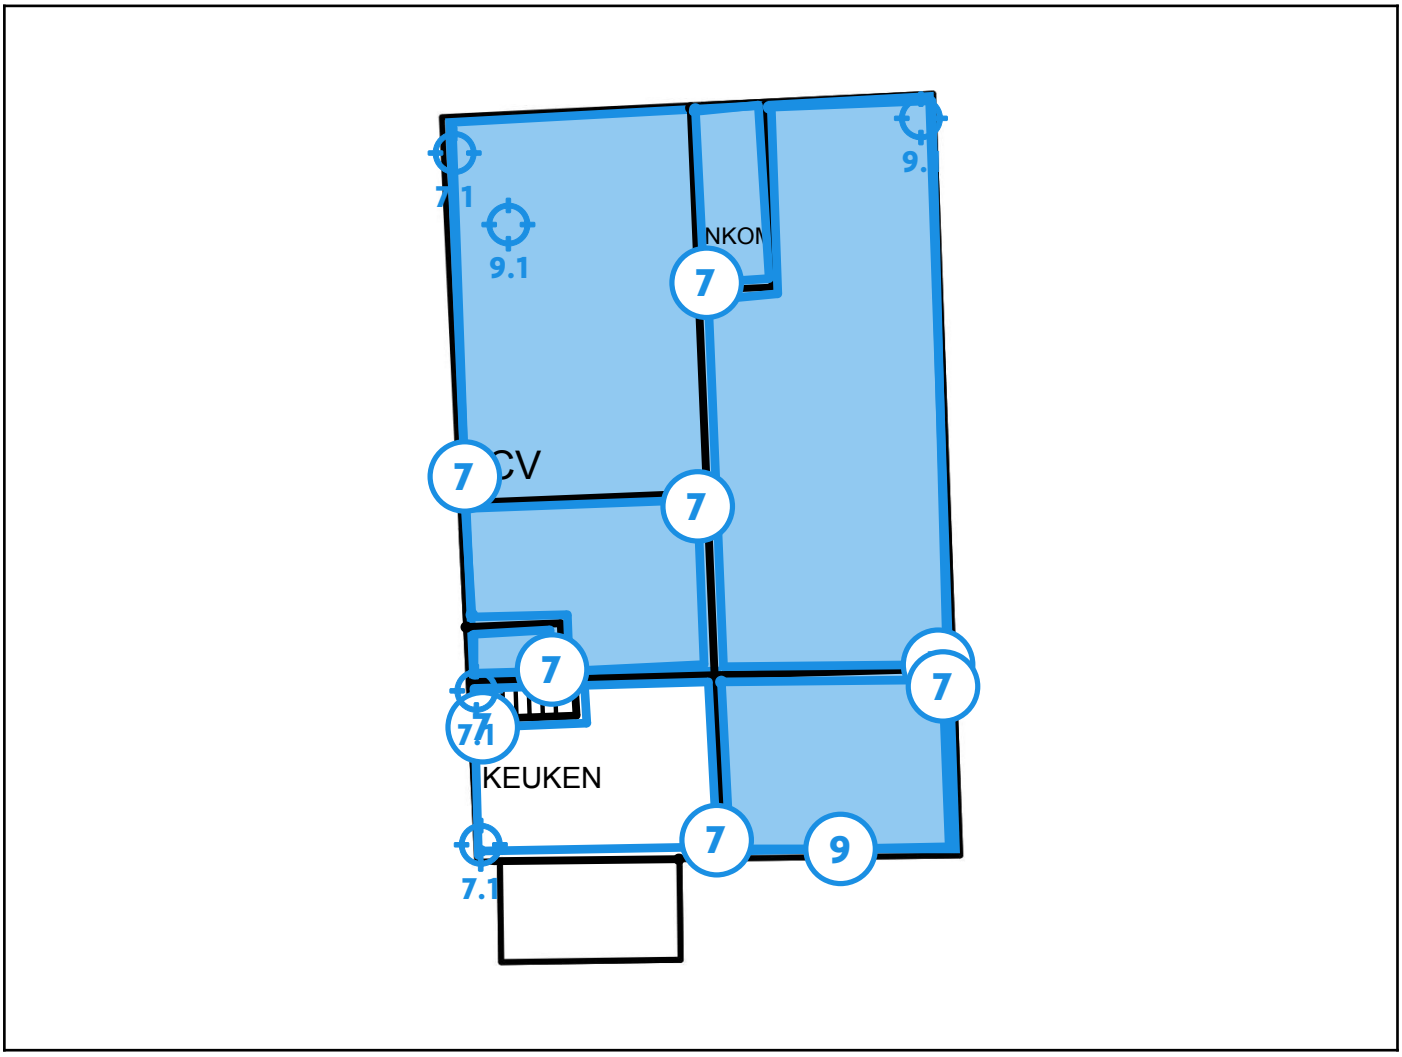
Plan 1.2: Hoofdgebouw plan gelijkvloers

Beschrijving	Type	Actie
7. Pleisterwerk muren	Geen asbest	-
7.1 Code: MM01	Mengmonster	-
9. Pleisterwerk plafonds	Geen asbest	-
9.1 Code: MM02	Mengmonster	-

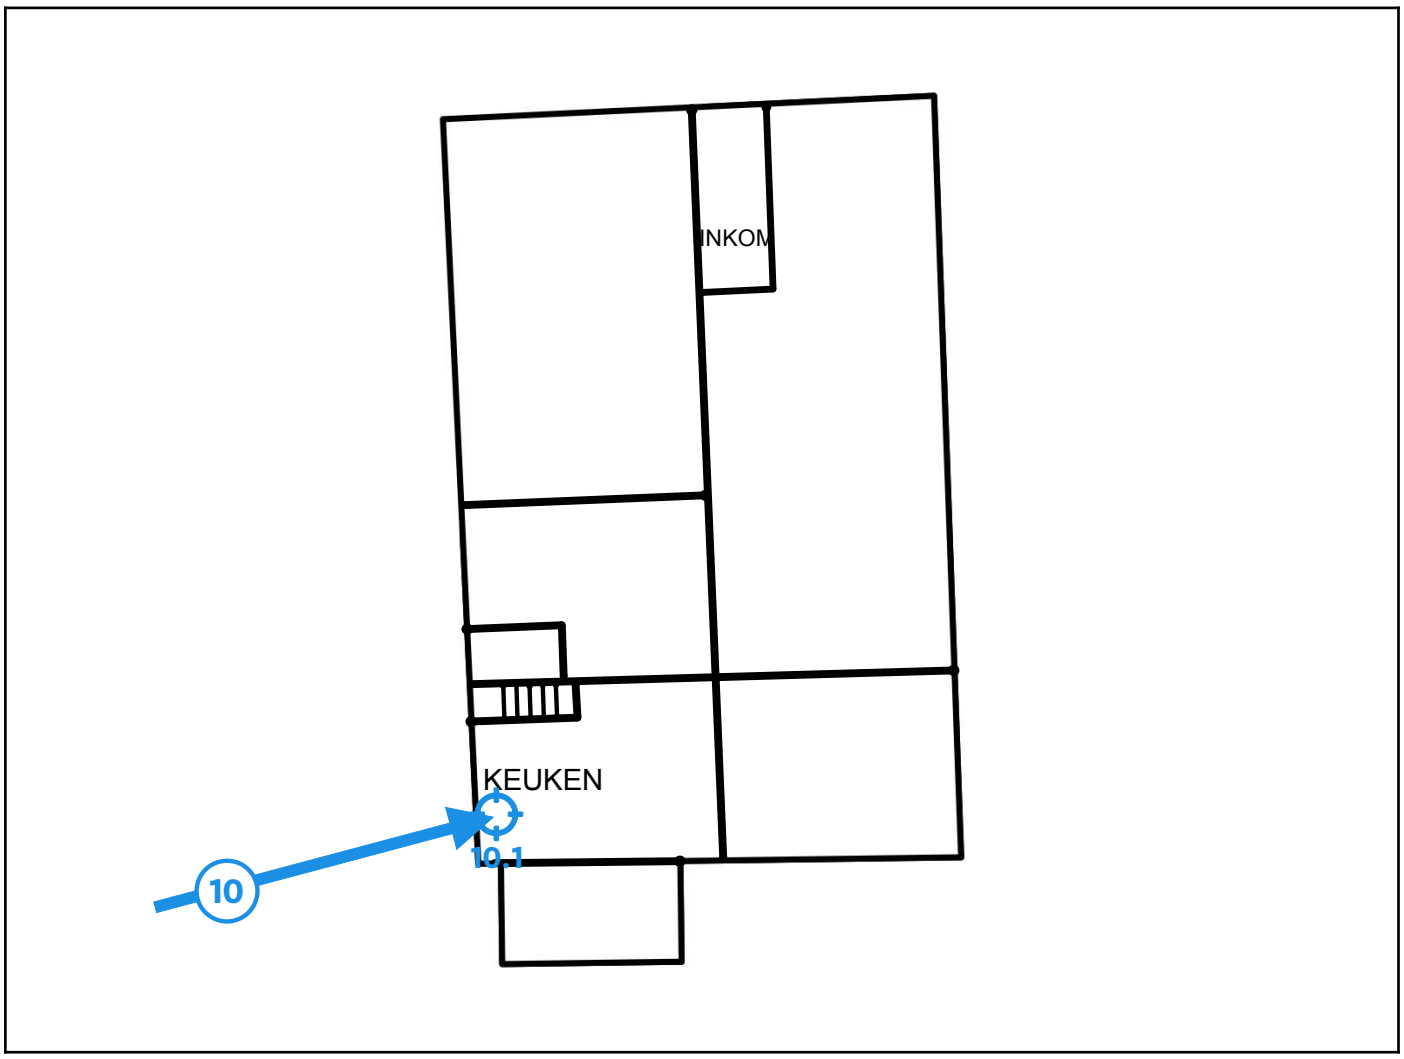
Plan 1.3: Hoofdgebouw plan gelijkvloers

Beschrijving	Type	Actie
10. Keuken antidreun	Geen asbest	-
10.1 Code: MM07	Puntmonster	-

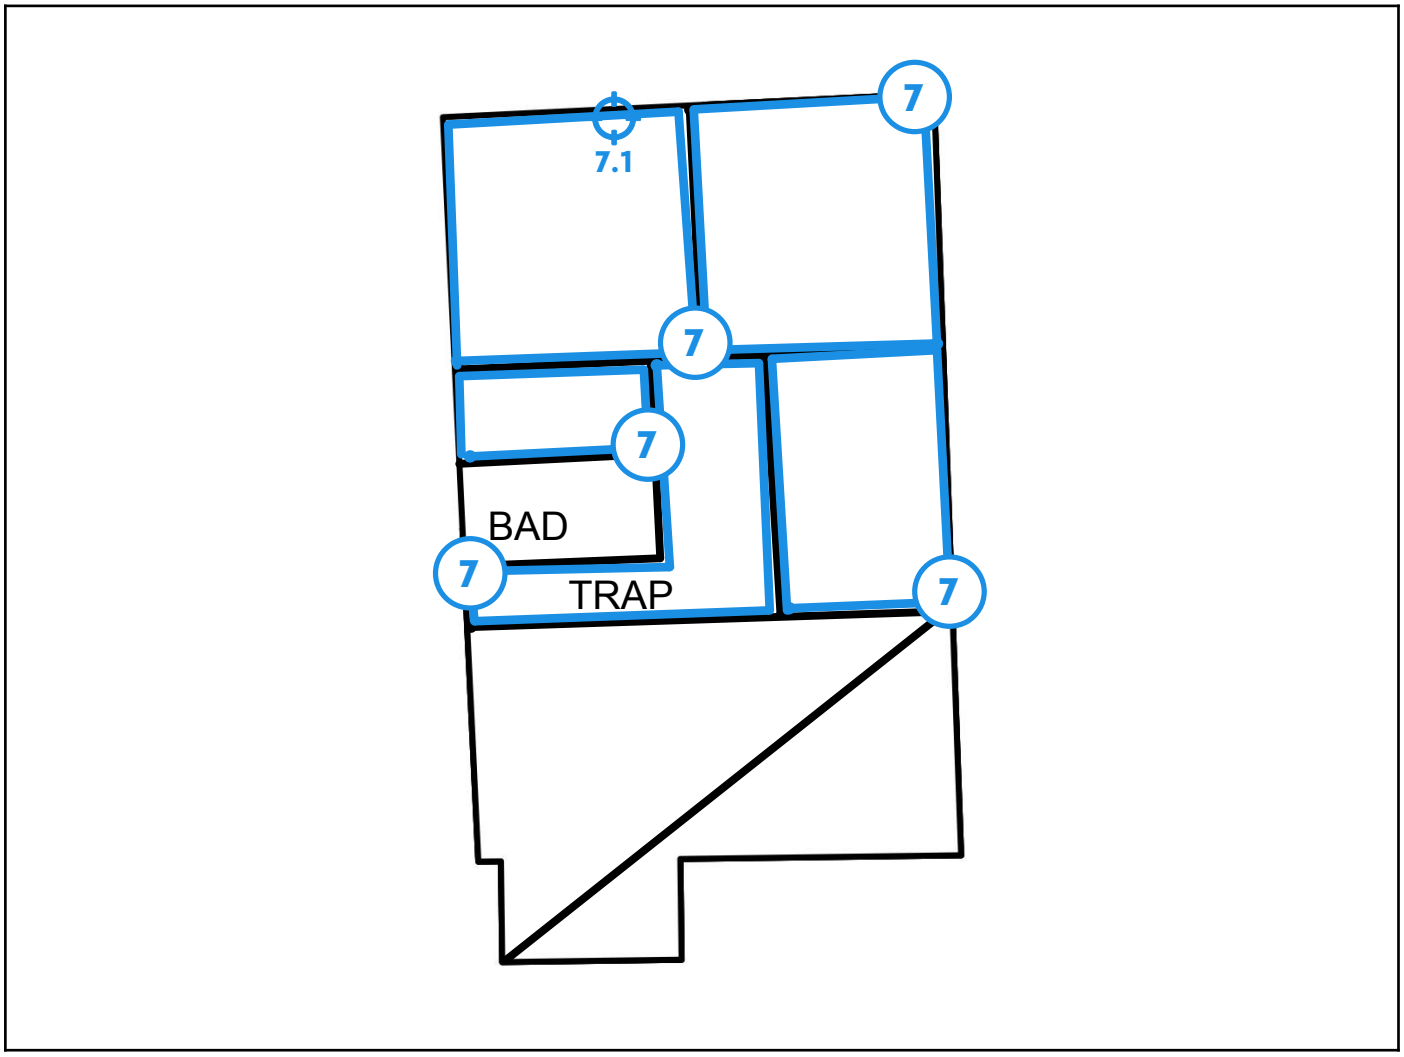
Plan 1.4: Hoofdgebouw plan 1ste verdieping

Beschrijving	Type	Actie
7. Pleisterwerk muren	Geen asbest	-
7.1 Code: MM01	Mengmonster	-

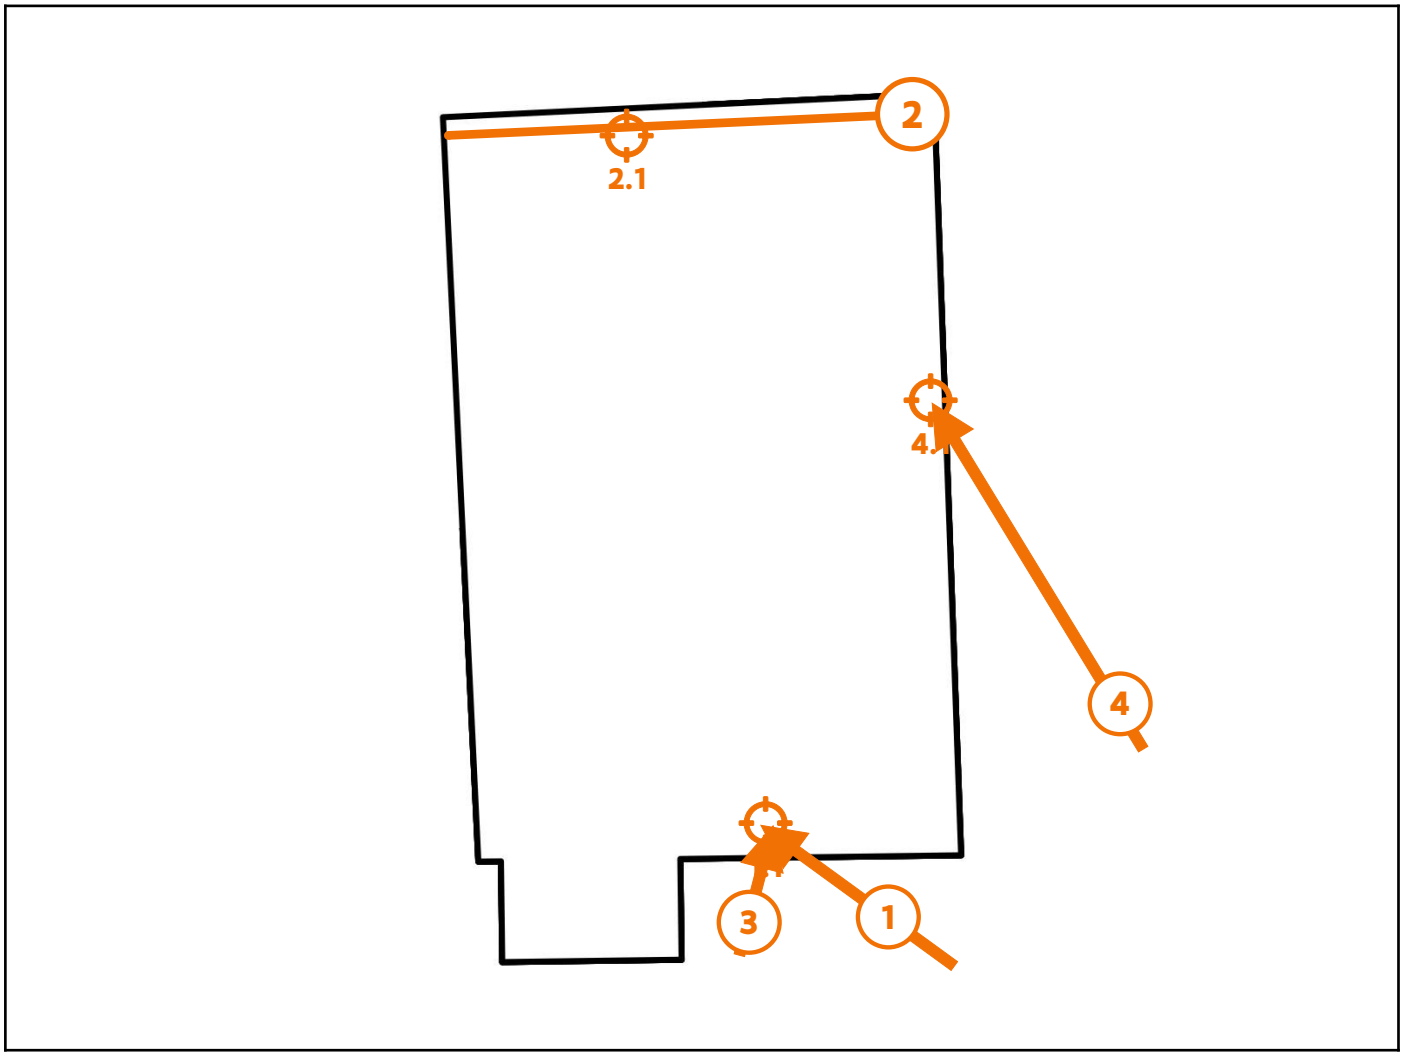
Plan 1.5: Hoofdgebouw plan dak

Beschrijving	Type	Actie
1. Aanbouw plat dak cementbuis	Asbestmateriaal	Verwijderen
1.1 Code: MM04	Puntmonster	-
2. Hoofddak platen	Asbestmateriaal	Verwijderen
2.1 Code: MM06	Puntmonster	-
3. Gek	Asbestmateriaal	Verwijderen
4. Hoofddak cementbuis	Asbestmateriaal	Verwijderen
4.1 Code: MM05	Puntmonster	-

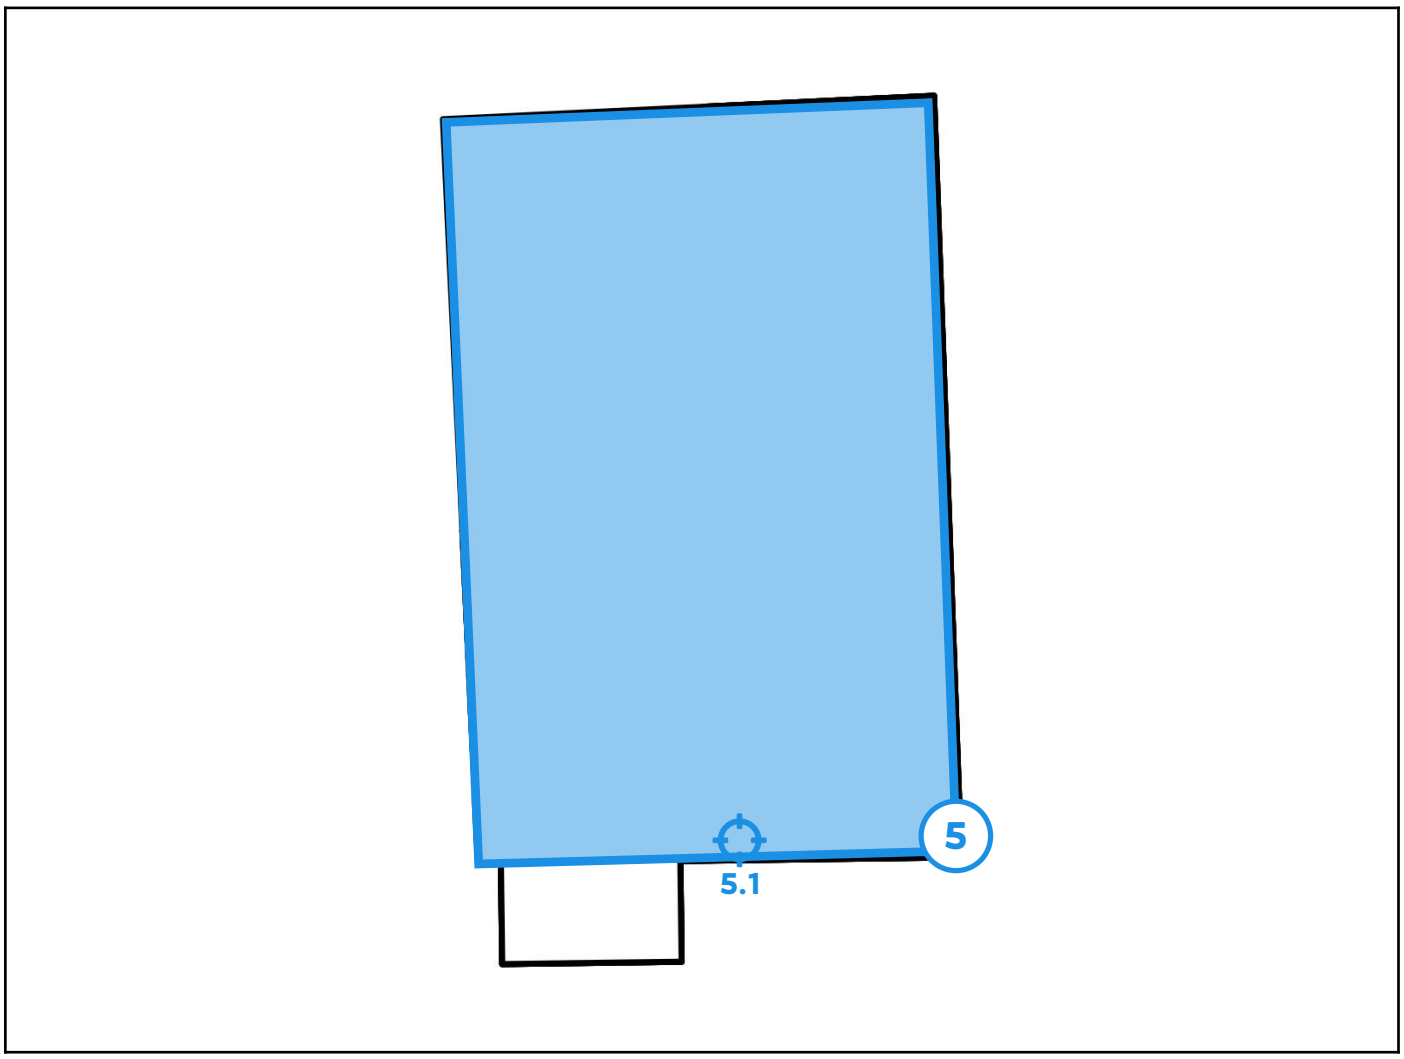
Plan 1.6: Hoofdgebouw plan dak kopie

Beschrijving	Type	Actie
5. Plat dak	Geen asbest	-
5.1 Code: MM03	Puntmonster	-

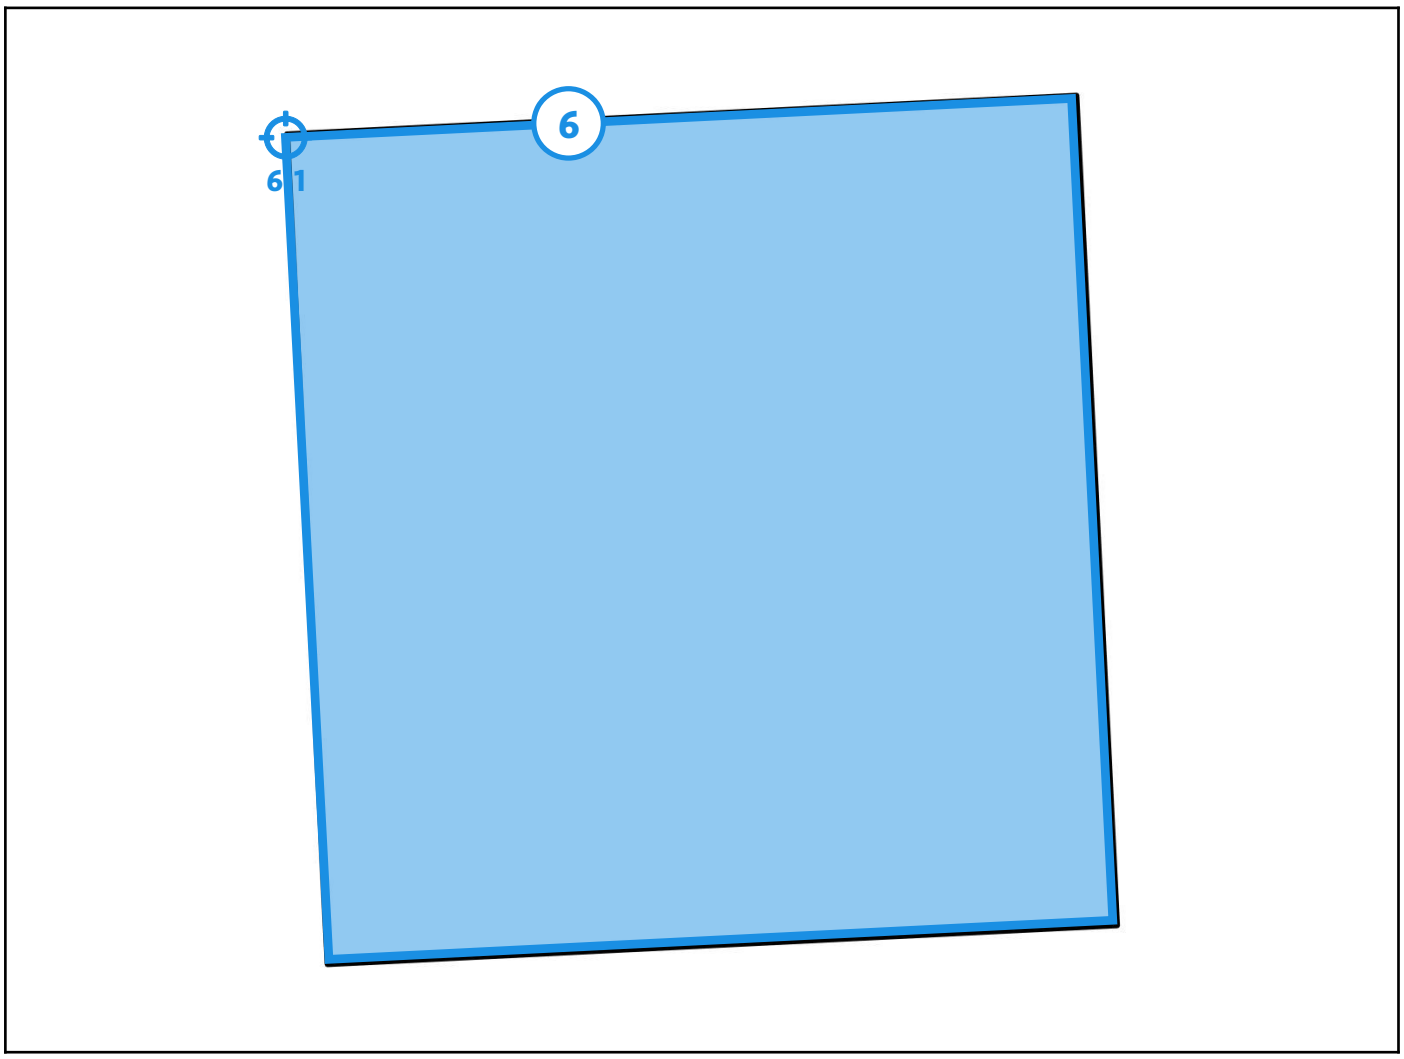
Plan 2.1: Tuinhuis plan

Beschrijving	Type	Actie
6. Tuinhuis dakbedekking	Geen asbest	-
6.1 Code: MM09	Puntmonster	-

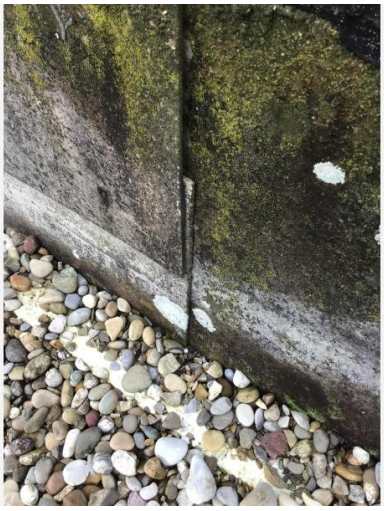
Fiche 2: Hoofddak platen

Eindbeoordeling materiaalrisico	Verhoogd materiaalrisico en/of verhoogde kans op vezelvrijgave

Gebondenheid	Categorie 1: hechtgebonden in oorsprong
Asbestsoort (vezeltype)	Crocidoliet aanwezig
Asbestconcentratie	Laag (< 50%)
Afschermingsgraad van het gehele materiaal	Geheel of deels vrij aan de buitenlucht, maar geen contact met binnenlucht
Toestand van het materiaal	Matig beschadigd, matig verweerd

#	Type	Referentie	Resultaat
2.1	Puntmonster	MM06	Chrysotiel, Crocidoliet

Beschrijving	Hoofddak platen
Omgeving	Buiten
Primaire drager	Wand buitenschil
Asbestmateriaal	Dak- en gevelbekleding - Plaat
Bindmiddel van asbestmateriaal	Cement
Gebondenheid op basis van bindmiddel	Hecht
Hoeveelheid (oppervlakte - dikte - aantal)	• 8,00 m^2 - 0,80 cm - 1 stuk
Totaal volume	0,064 m^3
Eenvoudig bereikbaar	Ja
Bevestigingswijze	• Onbekend
Identificatiemethode	Een monstername door de asbestdeskundige met laboanalyse door een asbestlabo.
Destructieve handeling voor identificatie	Nee
Opmerking	De hoeveelheid is een inschatting

- Zorg voor een veilig beheer. Vermijd het beschadigen van het asbestmateriaal. Controleer de toestand jaarlijks op wijzigingen.
- Verwijder dit asbestmateriaal zo snel mogelijk. Volg de toestand goed op.
- Hemelwater dat afspoelt van asbestcement daken of gevels kan asbestdeeltjes bevatten. Gebruik het enkel voor gesloten circuits (bv. spoelen toiletten). Reinig na het vervangen van het dak of de gevel de dakgoten en regenwaterput of -ton om asbesthoudend sediment of slib te verwijderen

- Eenvoudige handelingen: mag via doe-het-zelf of door werknemer(s) met opleidingsattest eenvoudige handelingen
  We raden aan om de asbesttoepassing te laten verwijderen door een firma met een opleidingsattest eenvoudige handelingen.

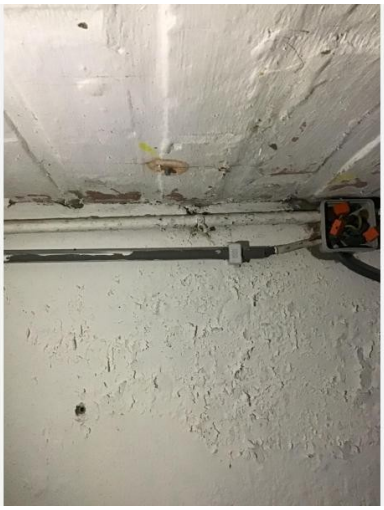
Fiche 8: Kelder cementering

Geen asbest

#	Type	Referentie	Resultaat
8.1	Mengmonster	MM08	Geen asbest

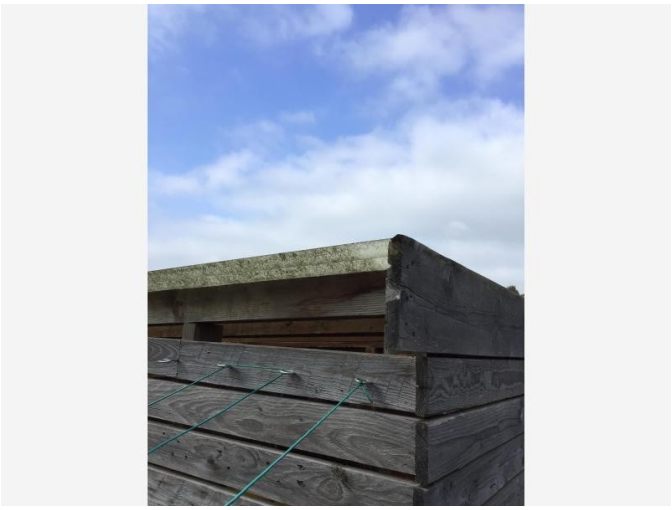
Beschrijving	Notitie	Terug te vinden op plannen
Fiche 11: Afvalberging dak	Polyester golfplaten	-
Fiche 12: Tuinhuis onderdak	Hout	-
Fiche 13: Raamkit	Flexibele Raamkit	-
Fiche 14: CV	-	-
Fiche 15: Tuinhuis raamkit	Flexibele Raamkit	-

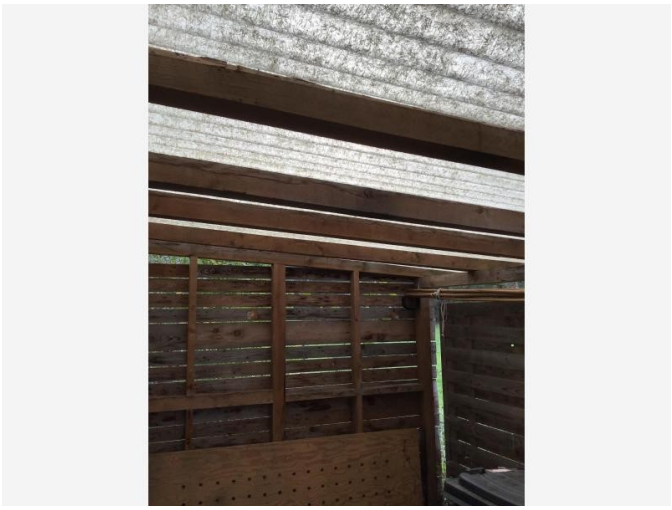
Beschrijving	Notitie	Terug te vinden op plannen
Fiche 16: Lift	-	-
Fiche 17: Afvalberging onderdak	-	-
Fiche 18: Leidingisolatie	-	-
