Asbestinventarisattest

Hofeinde 197, 2350 Vosselaar

Attestnummer : **20241027-000041.000**
Uitgegeven op : **27.10.2024**
Geldig tot : **27.10.2034**

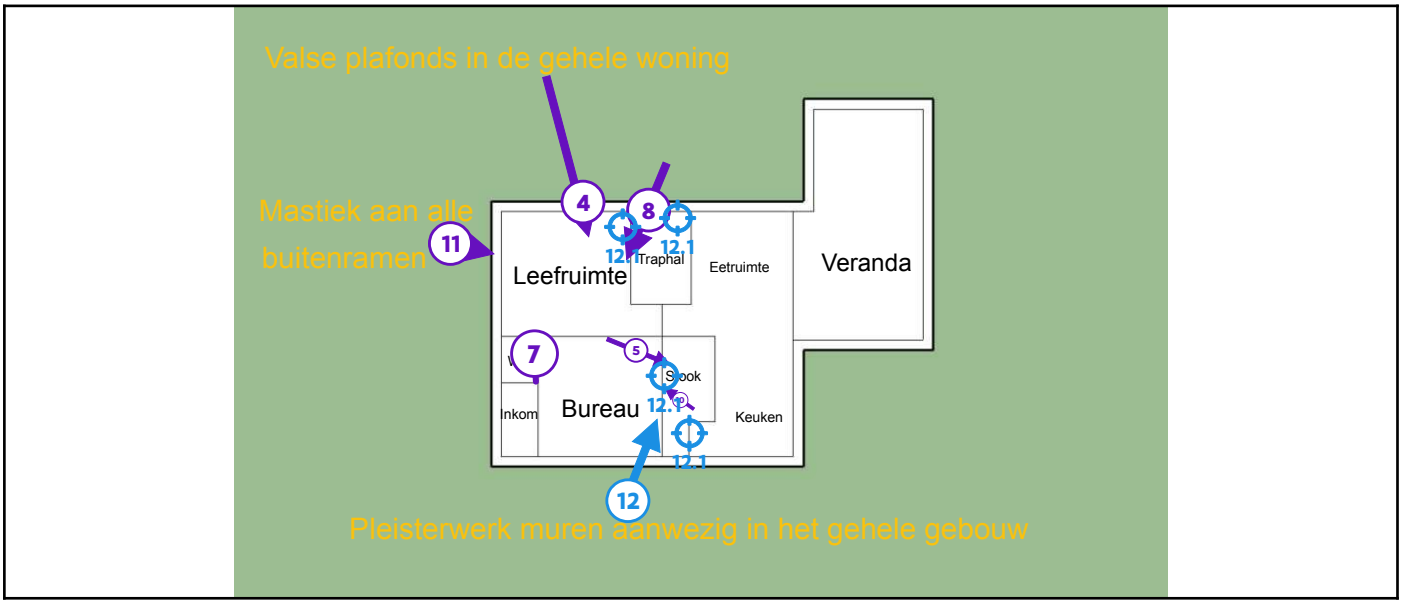
Plan 1.2: plan gelijkvloers

Beschrijving	Type	Actie
4. Gipsplaten plafonds	Advies	-
5. Recente opwekker	Advies	-
7. Tegellijm achter faiencetegels	Advies	-
8. Rookgasafvoer schouw	Advies	-
10. Gasbrander fabricagejaar 2000	Advies	-
11. Niet-asbestverdachte mastiek	Advies	-
12. Pleisterwerk muren	Geen asbest	-
12.1 Code: MM1	Mengmonster	-

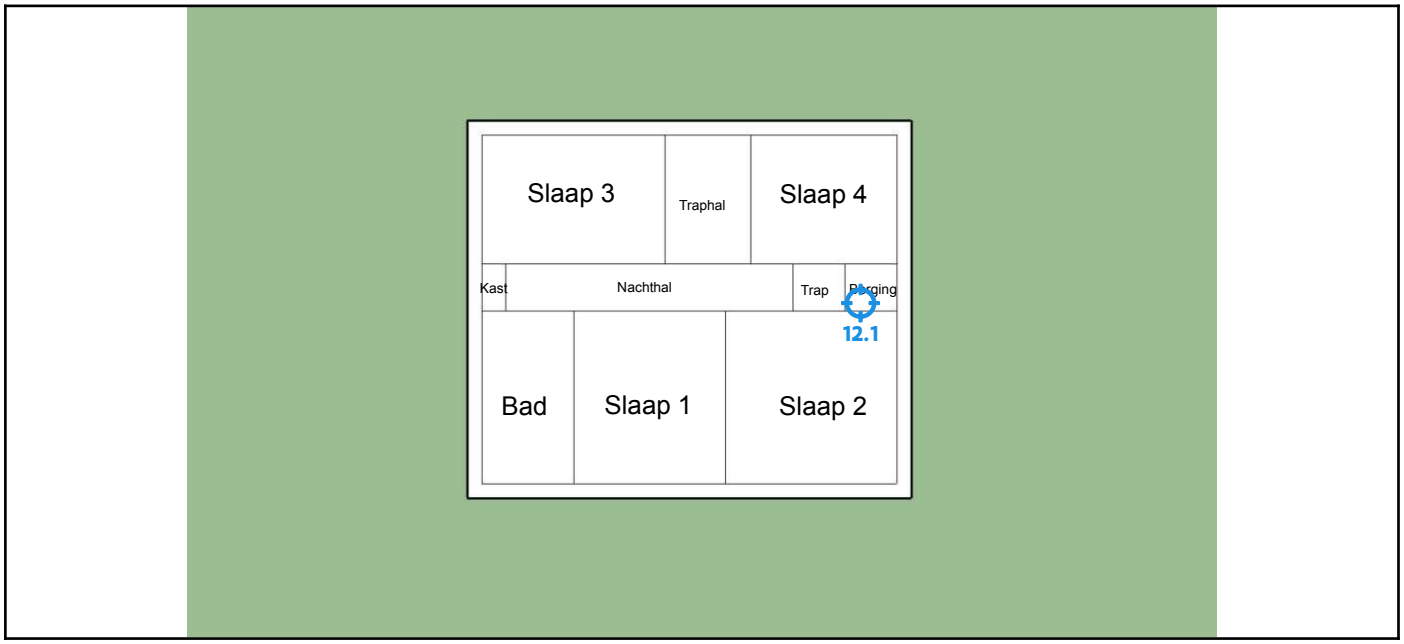
Plan 1.3: plan verdieping

Beschrijving	Type	Actie
12. Pleisterwerk muren	Geen asbest	-
12.1 Code: MM1	Mengmonster	-

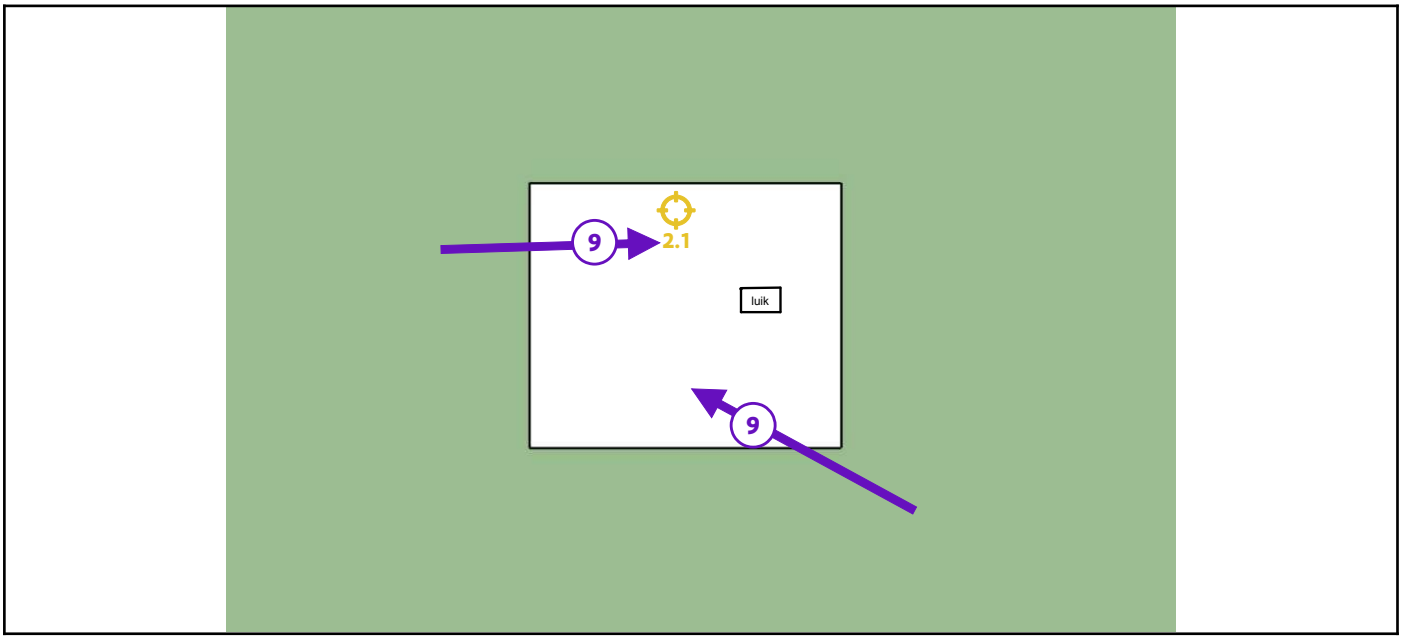
Plan 1.4: plan zolder

Beschrijving	Type	Actie
2. Onderdakplaten type Menuïserite hoofdgebouw	Asbestmateriaal	Zorgvuldig beheren
2.1 Code: MM2	Puntmonster	-
9. Roetluikje en binnenkant schouw	Advies	-

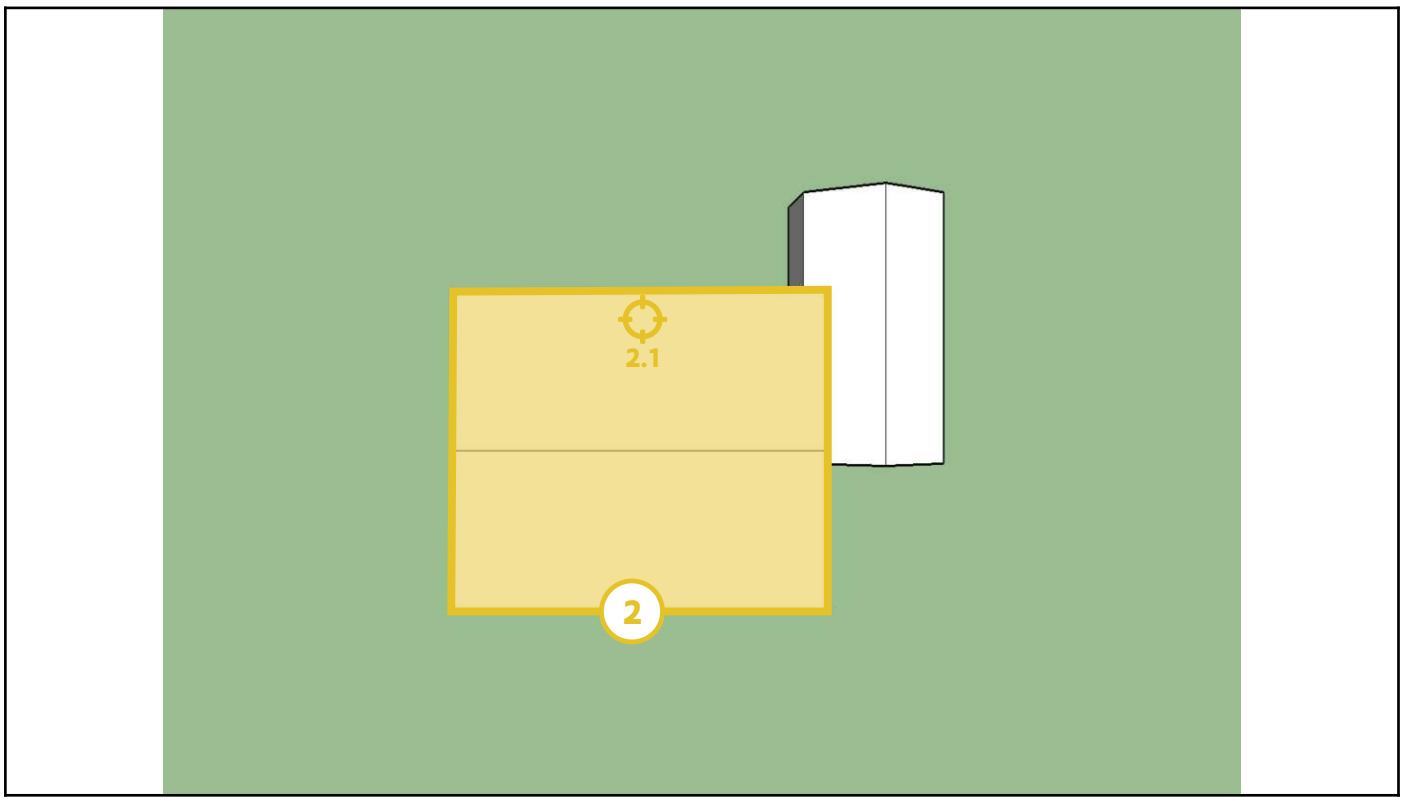
Plan 1.5: dakplan

Beschrijving	Type	Actie
2. Onderdakplaten type Menuïserite hoofdgebouw	Asbestmateriaal	Zorgvuldig beheren
2.1 Code: MM2	Puntmonster	-

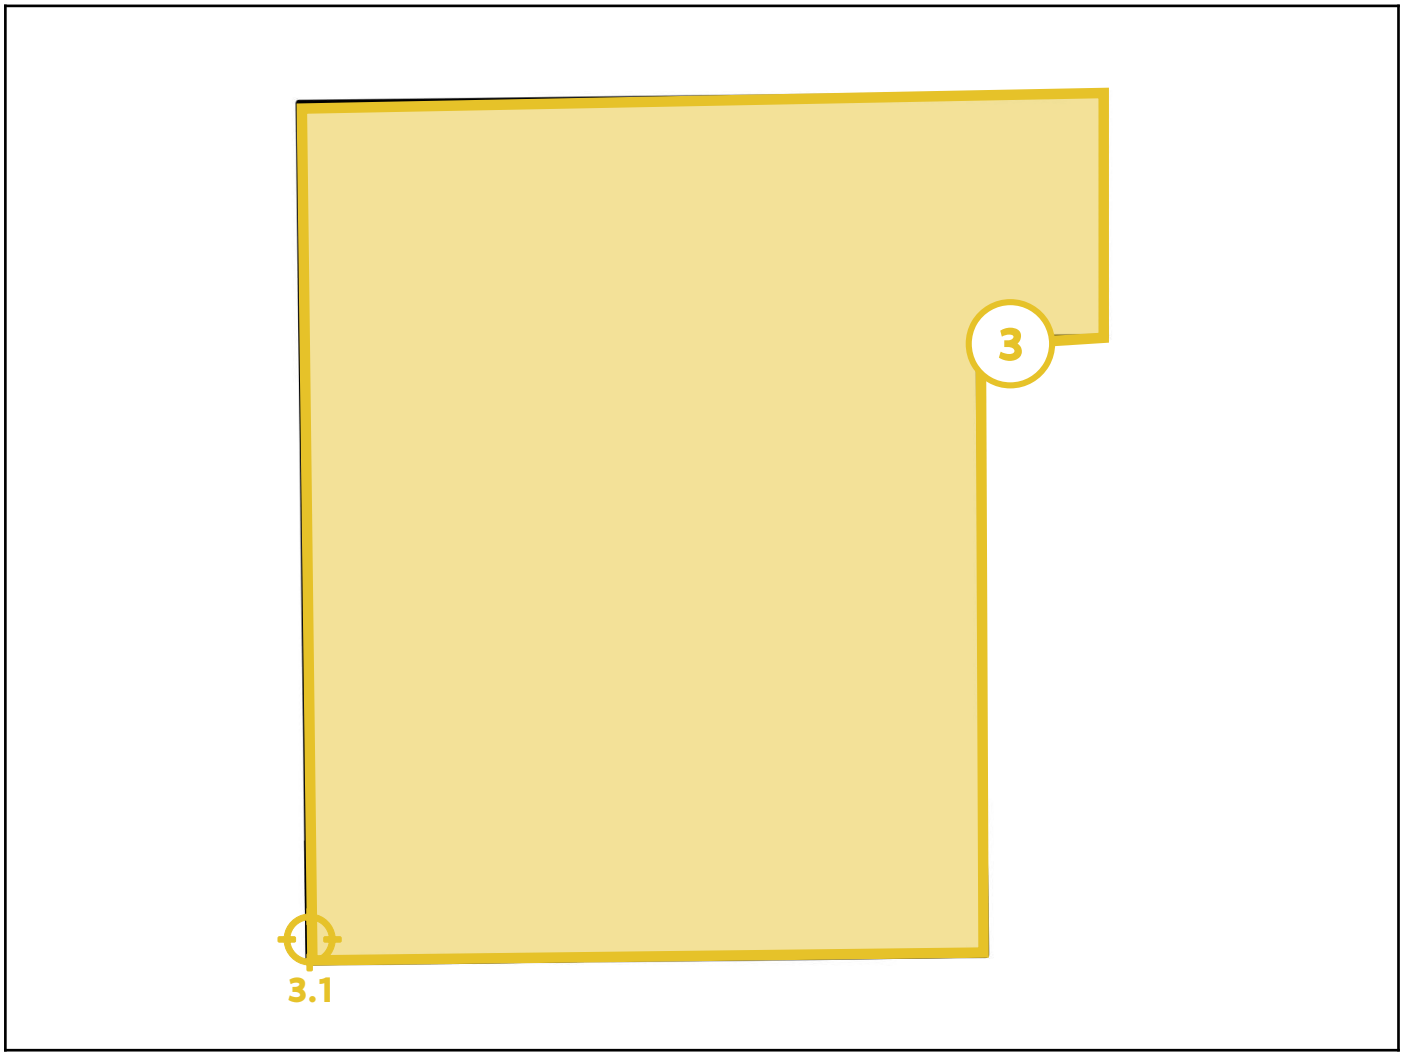
Plan 2.2: dakplan

Beschrijving	Type	Actie
3. Onderdakplaten type Menuïserite Schuur	Asbestmateriaal	Zorgvuldig beheren
3.1 Code: MM3	Puntmonster	-

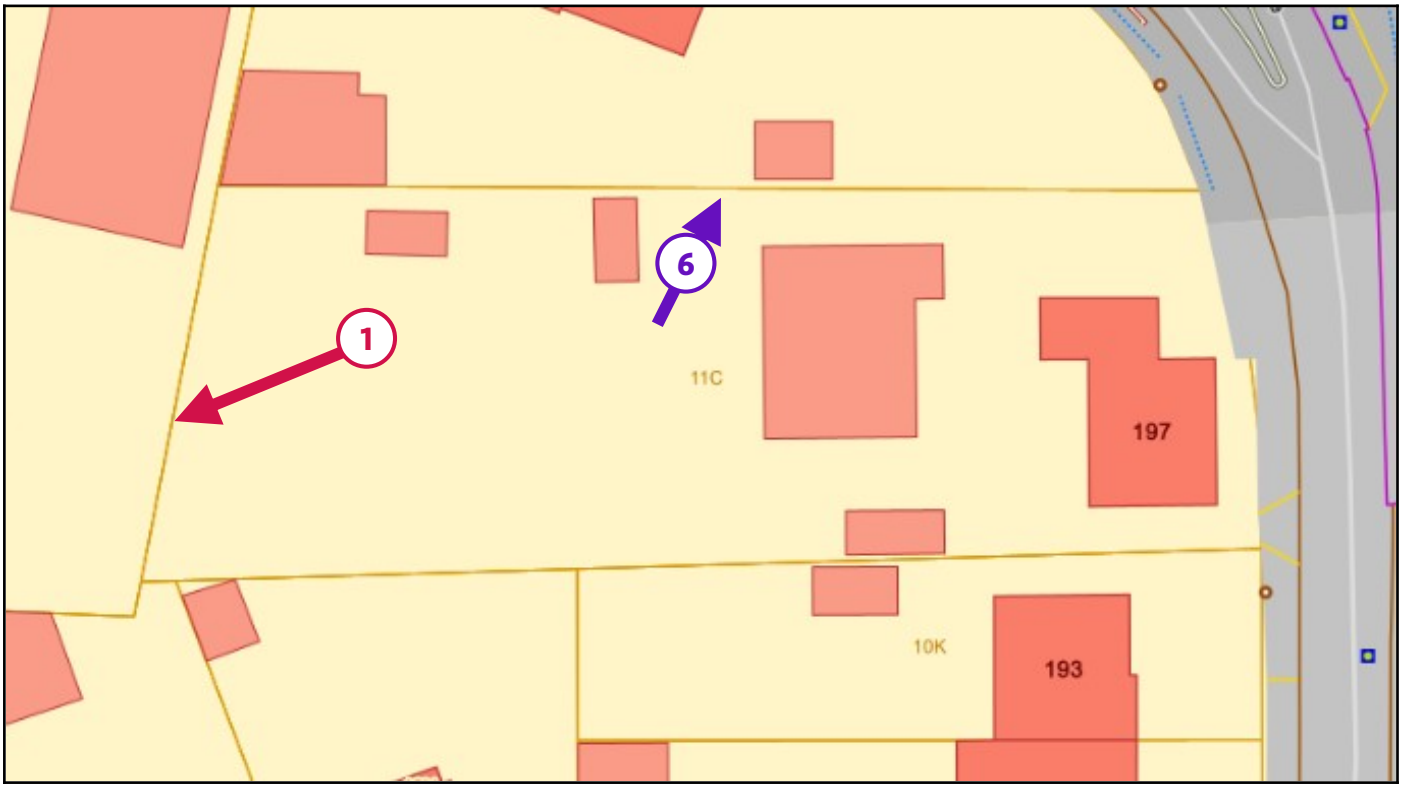
Plan 6.1: Vaststellingen buiten de constructies

Beschrijving	Type	Actie
1. Restanten asbesthoudende golfplaten	Asbestmateriaal	Dringend verwijderen
6. Cementpalen	Advies	-

- Verwijder het asbestafval.
- Voer bijkomende staalname(s) uit.

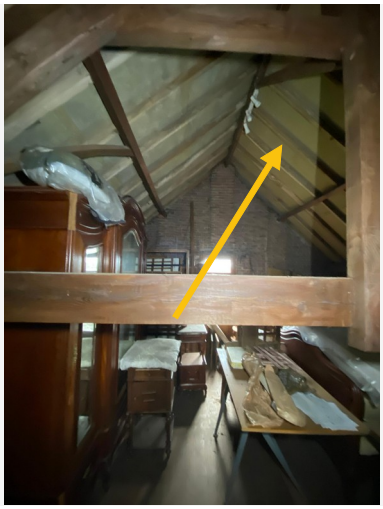
Fiche 2: Onderdakplaten type Menuïserite hoofdgebouw

Het asbestmateriaal valt onder de mijlpaal van 2040.

Eindbeoordeling materiaalrisico	Laag materiaalrisico en/of verlaagde kans op vezelvrijgave

- Sluit de ruimte luchtdicht af en vermijd het betreden van de ruimte.
- Voer binnenluchtmetingen uit om actuele blootstellingsrisico's in de binnenlucht te monitoren.

- Eenvoudige handelingen: enkel door erkend asbestverwijderaar
  Vermoedelijk zijn de platen genageld, in dat geval moeten deze verwijderd worden door een erkend asbestverwijderaar omdat breuken onvermijdelijk zijn tijdens het verwijderen

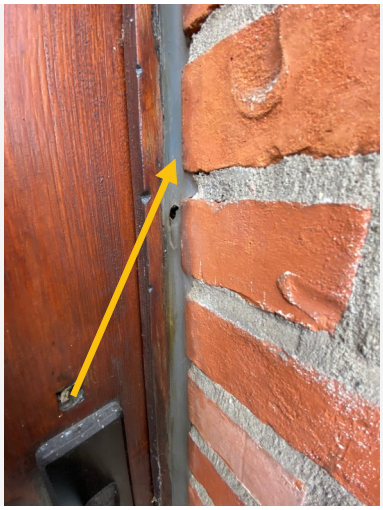
Fiche 11: Niet-asbestverdachte mastiek

De mastiek tussen raamkozijn en muur is flexibel en niet-asbestverdacht

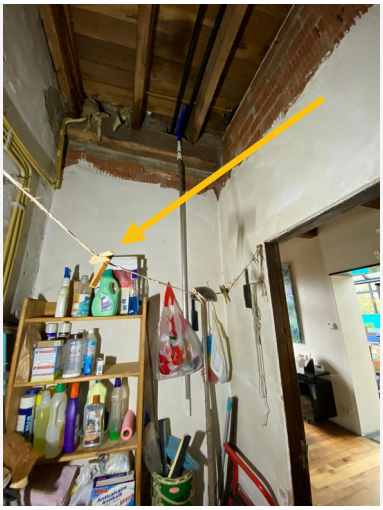
Fiche 12: Pleisterwerk muren

Geen asbest

#	Type	Referentie	Resultaat
12.1	Mengmonster	MM1	Geen asbest
