Asbestinventarisattest

Kerkhofstraat 15, 3970 Leopoldsburg

Attestnummer : **20260925-000357.000**
Uitgegeven op : **25.09.2026**
Geldig tot : **25.09.2036**

Niet-asbestveilig

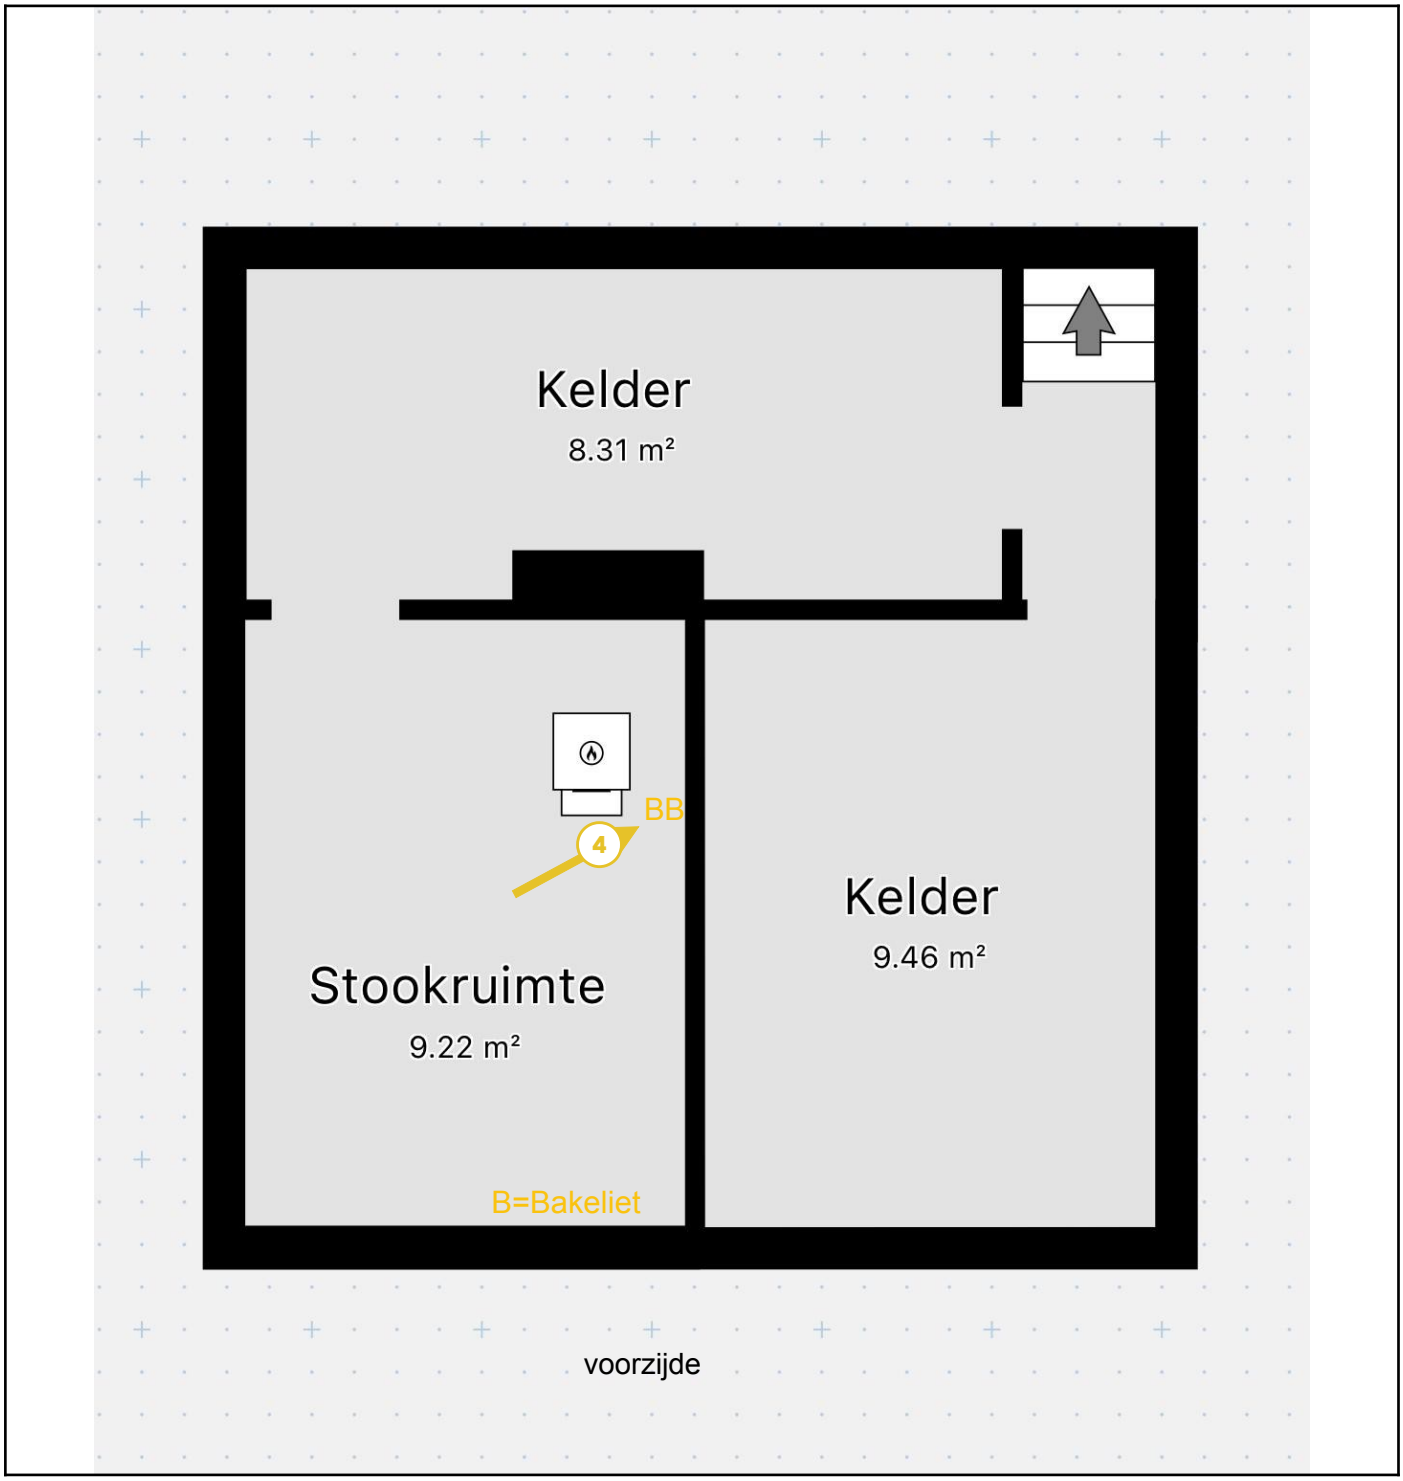
Plan 1.1: Kelder

Beschrijving	Type	Actie
4. Bakeliet toepassing; schakelaars in kelder	Asbestmateriaal	Zorgvuldig beheren

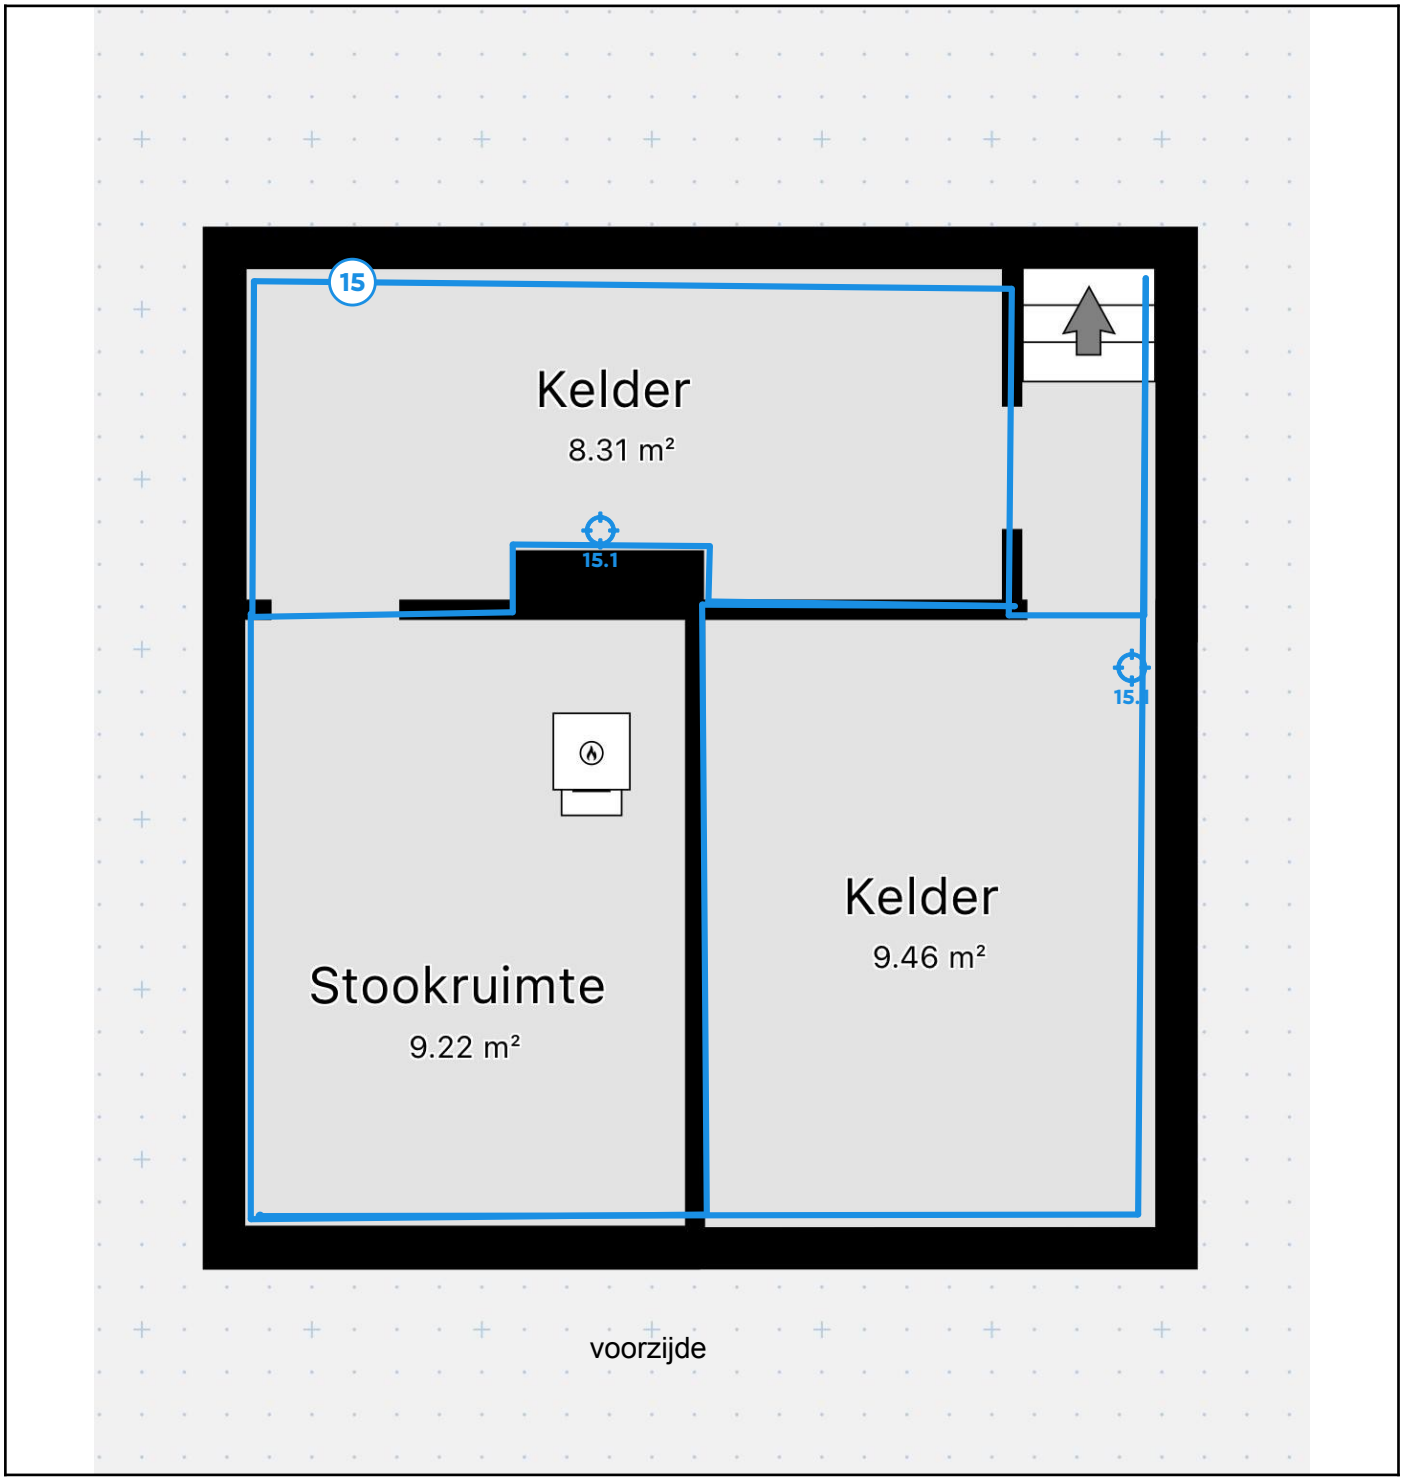
Plan 1.2: Kelder

Beschrijving	Type	Actie
15. Cementering kelder	Geen asbest	-
15.1 Code: 03	Mengmonster	-

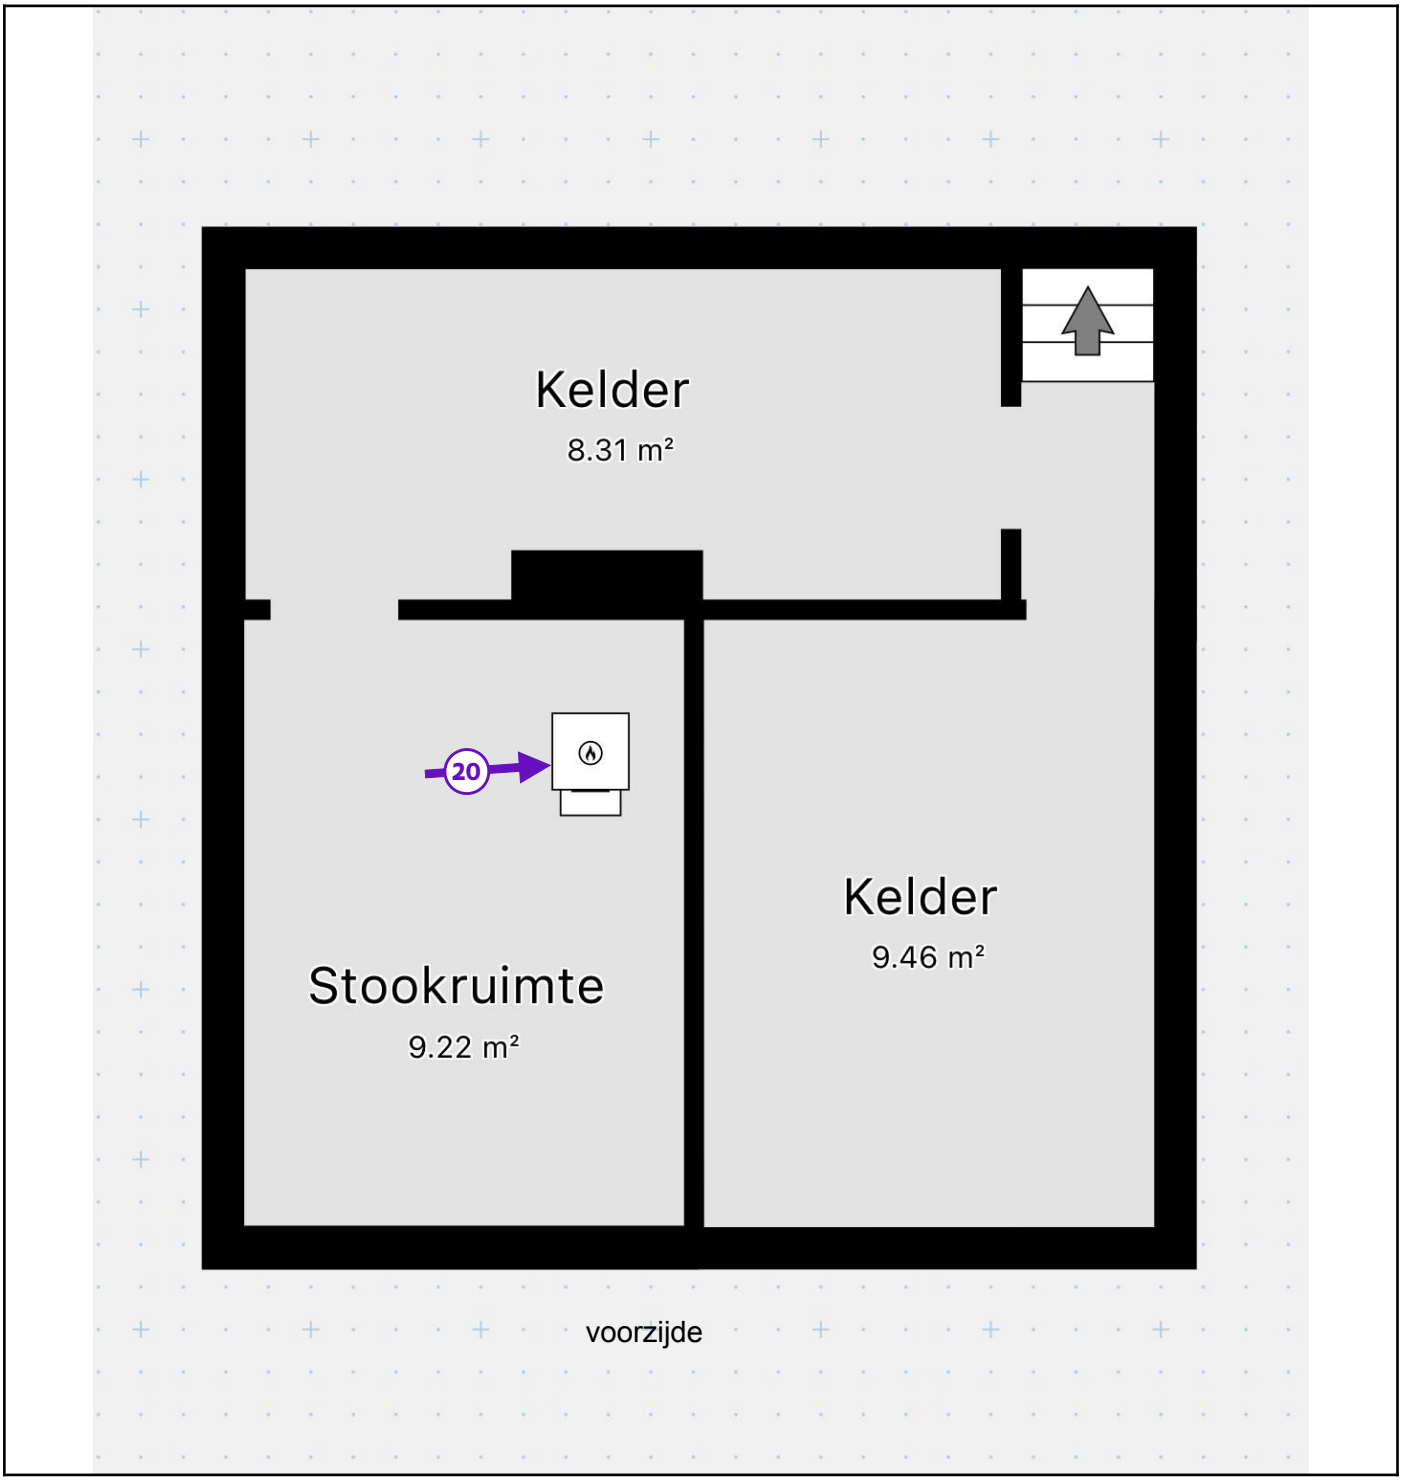
Plan 1.3: Kelder

Beschrijving	Type	Actie
20. CV Ketel Saint-Roch Couvin	Overige ruimte of materiaal	-

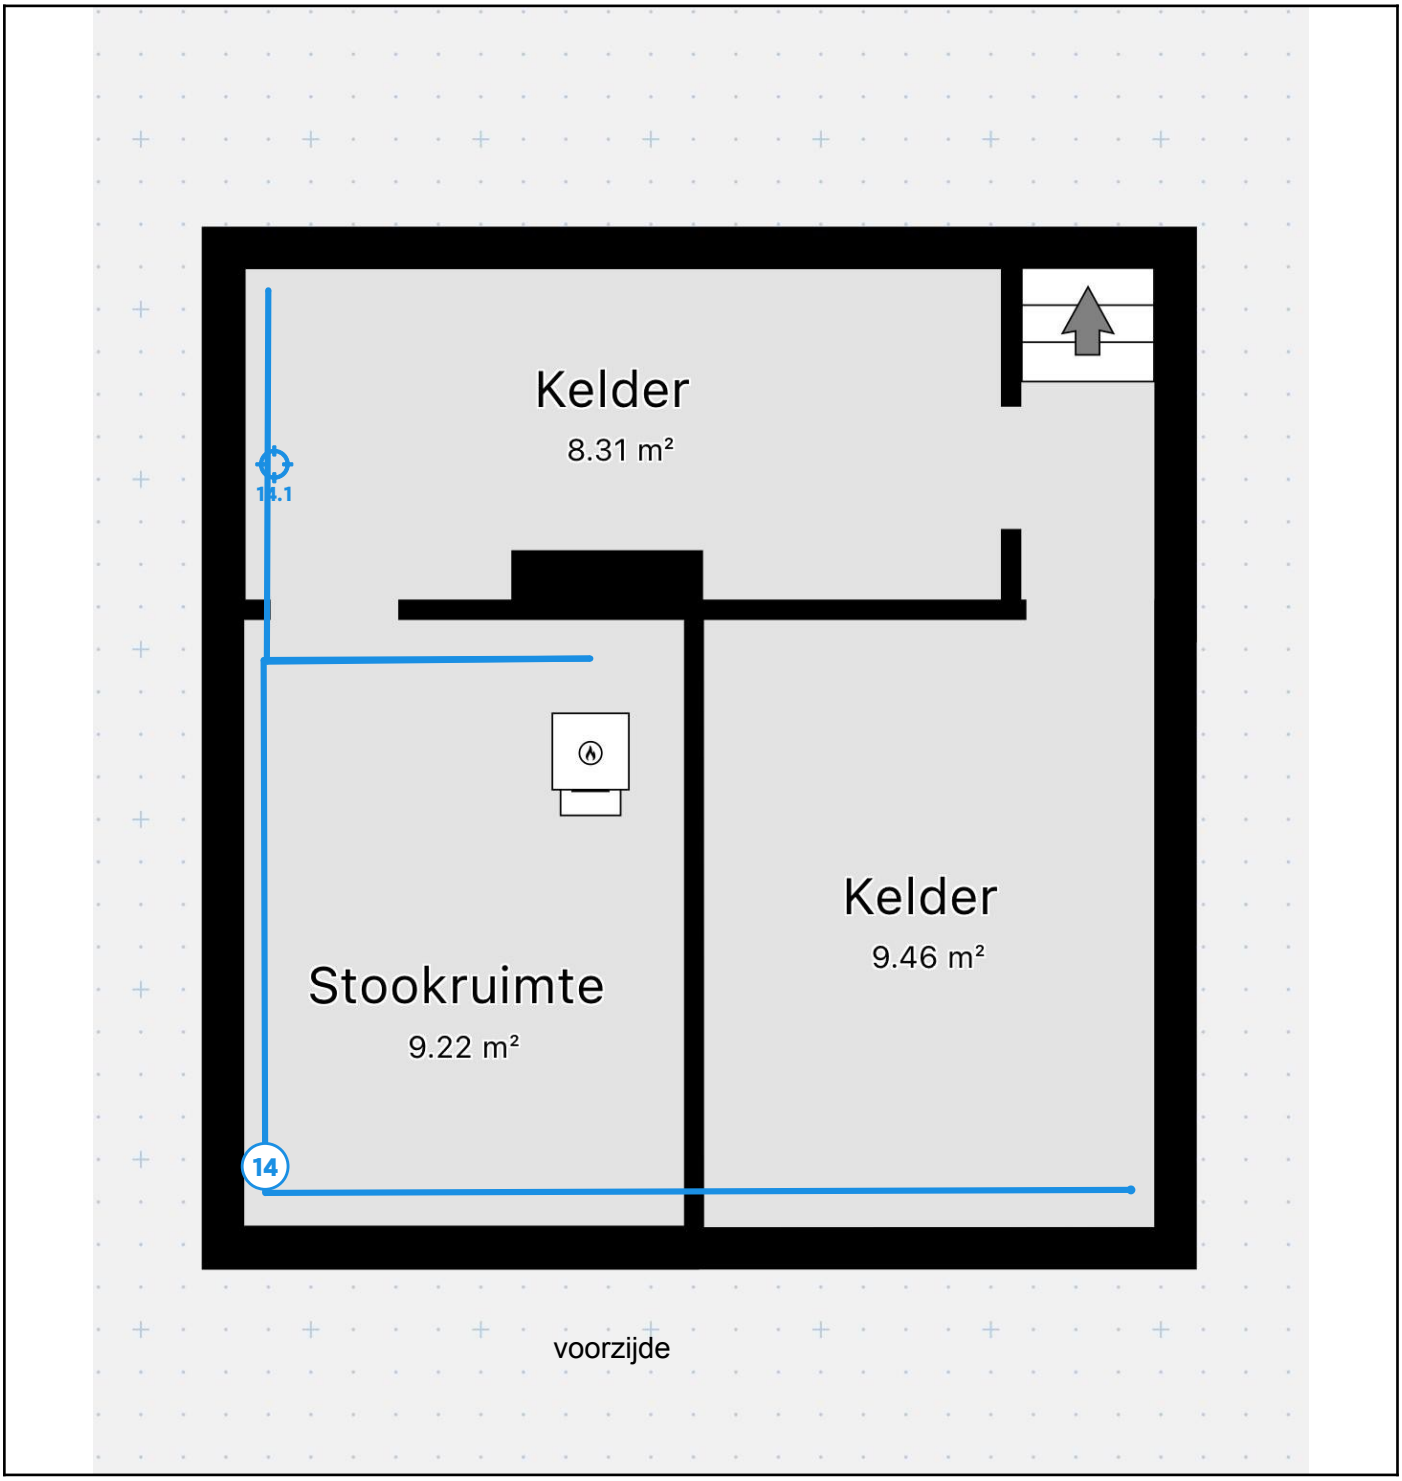
Plan 1.4: Kelder

Beschrijving	Type	Actie
14. Bitumen leidingisolatie	Geen asbest	-
14.1 Code: 04	Puntmonster	-

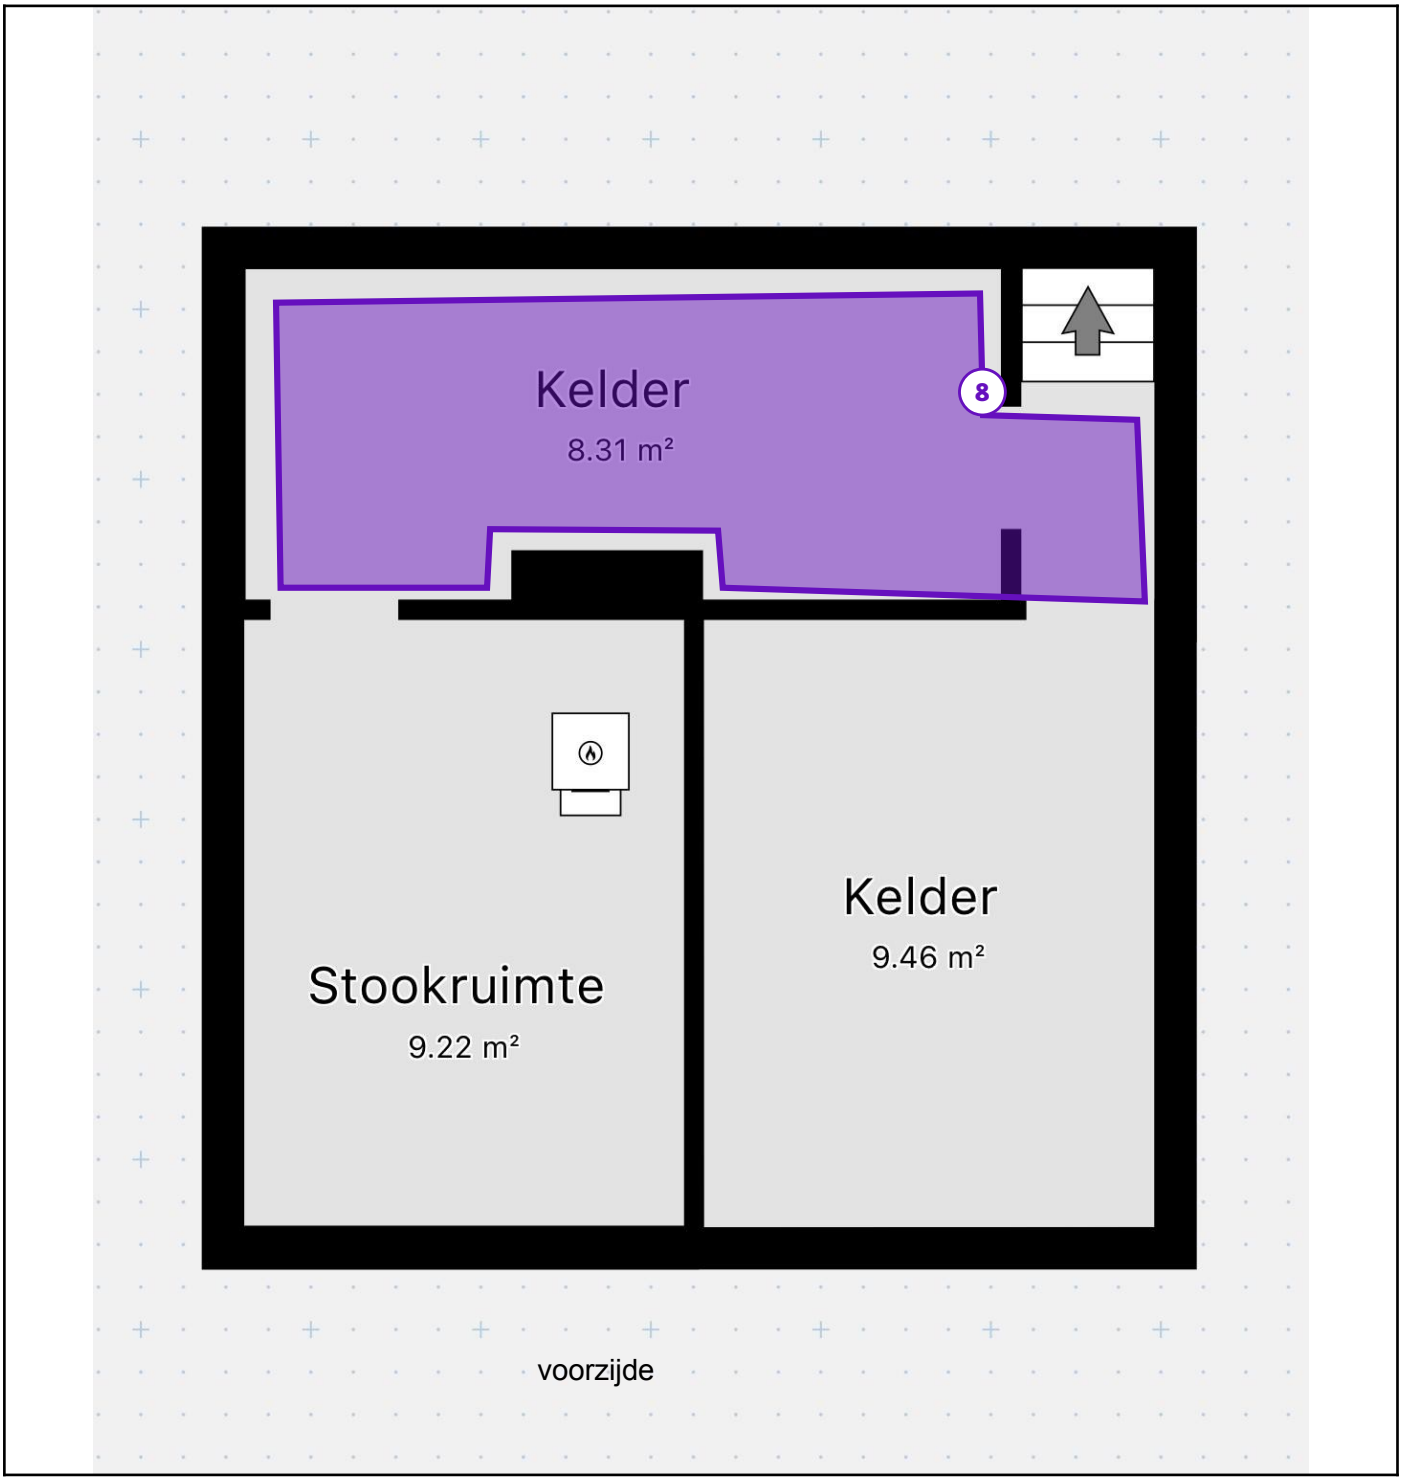
Plan 1.5: Kelder

Beschrijving	Type	Actie
8. Vinylvloer zolder en kelder (niet verdacht)	Advies	-

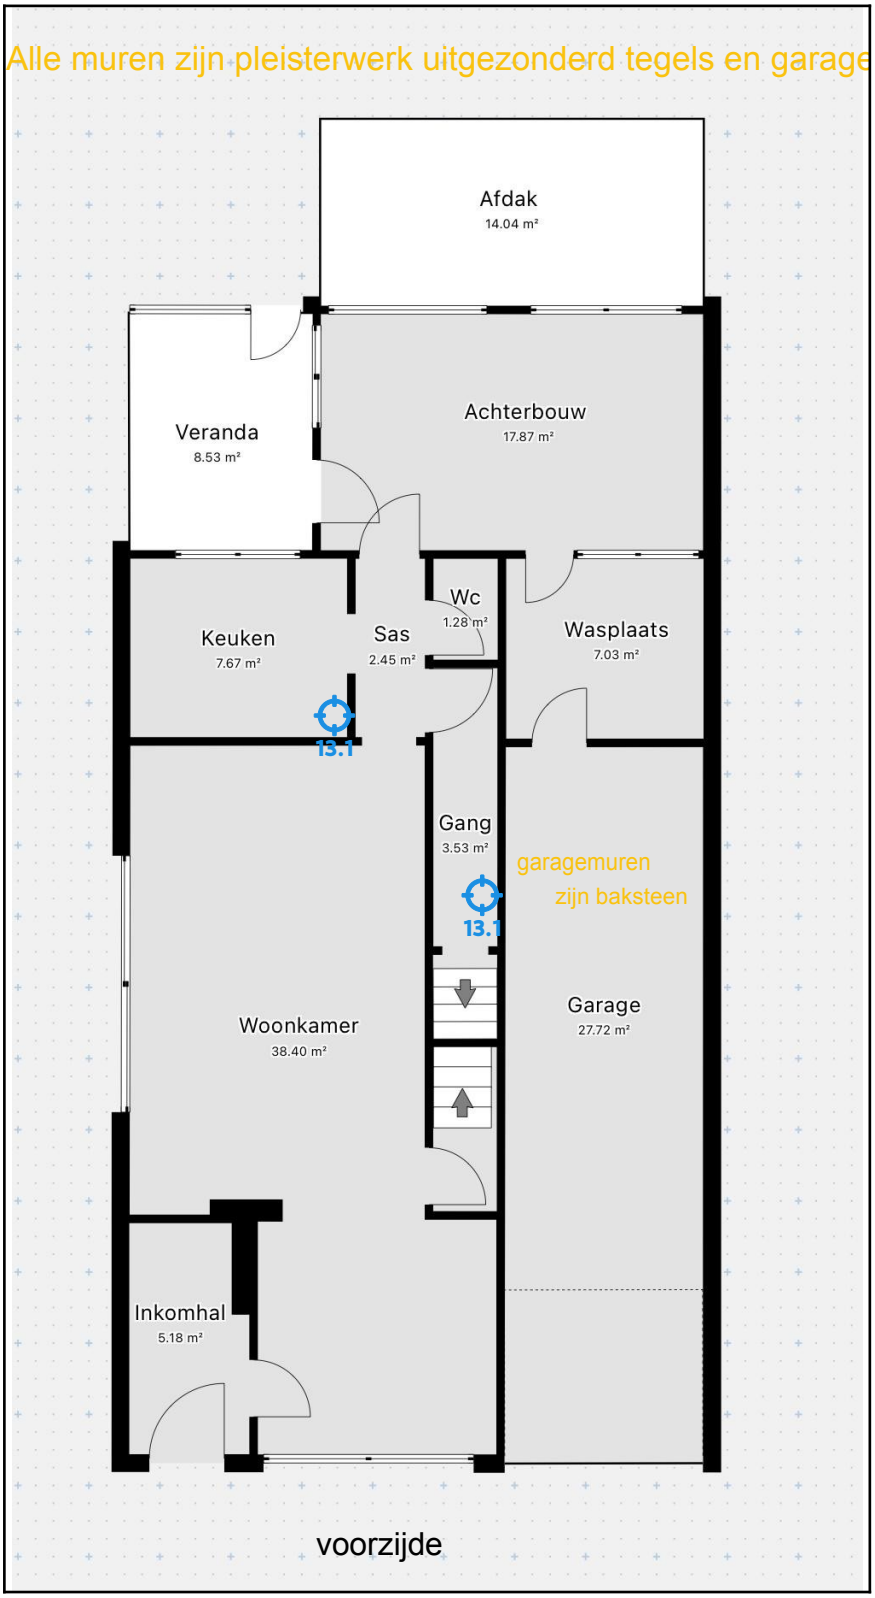
Plan 1.6: Gelijkvloers

13. Pleisterwerk muur	Geen asbest	-
13.1 Code: 01	Mengmonster	-

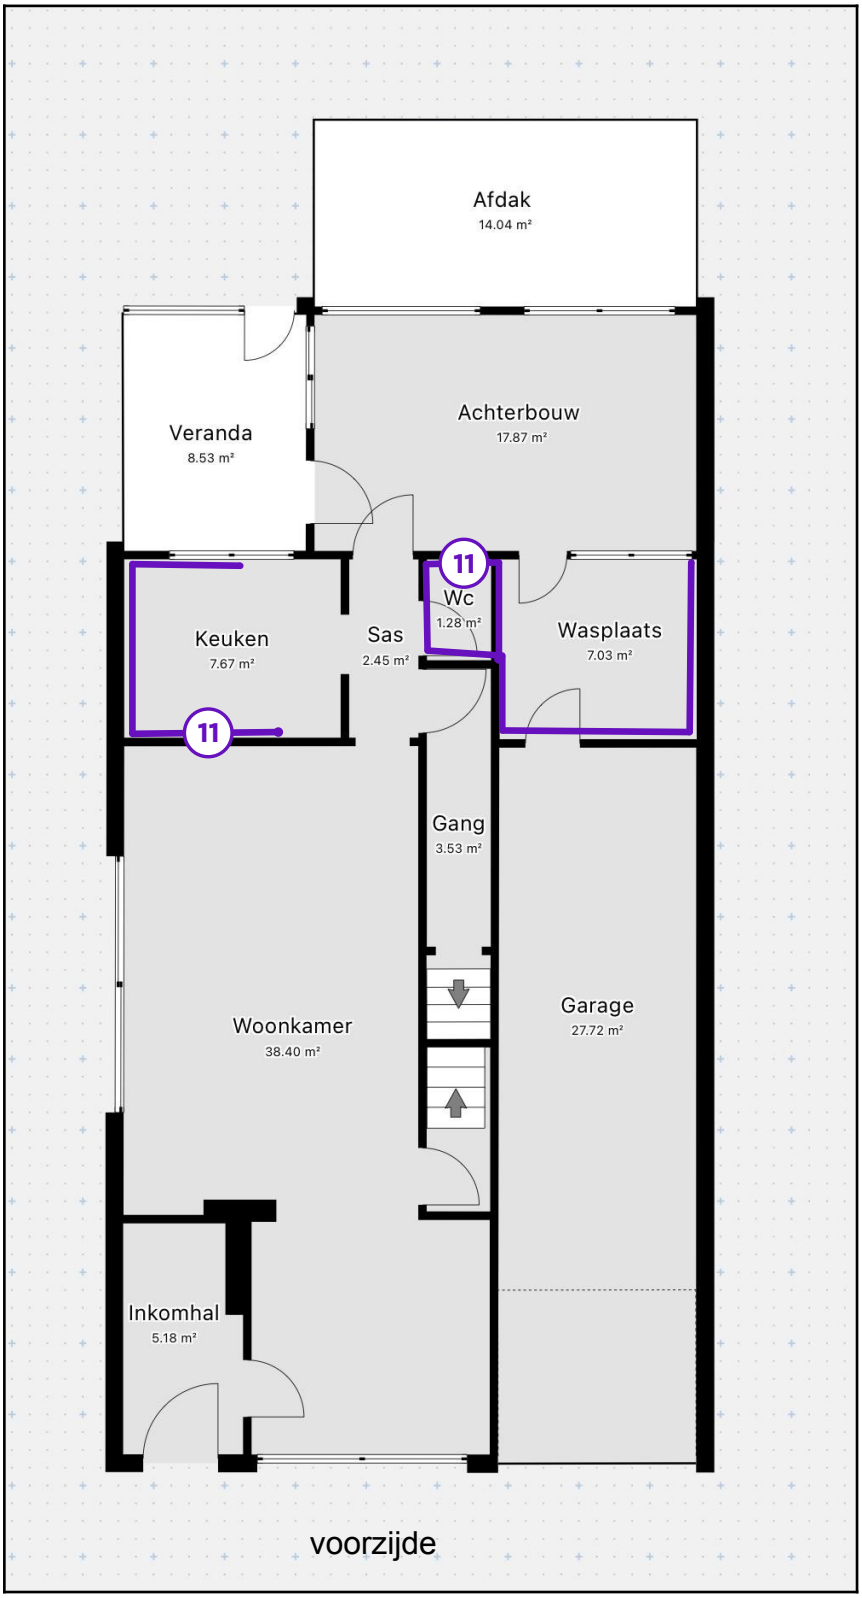
Plan 1.7: Gelijkvloers

11. Tegellijm tegels badkamer, wc, wasplaats & keuken (niet waarneembaar)	Advies	-

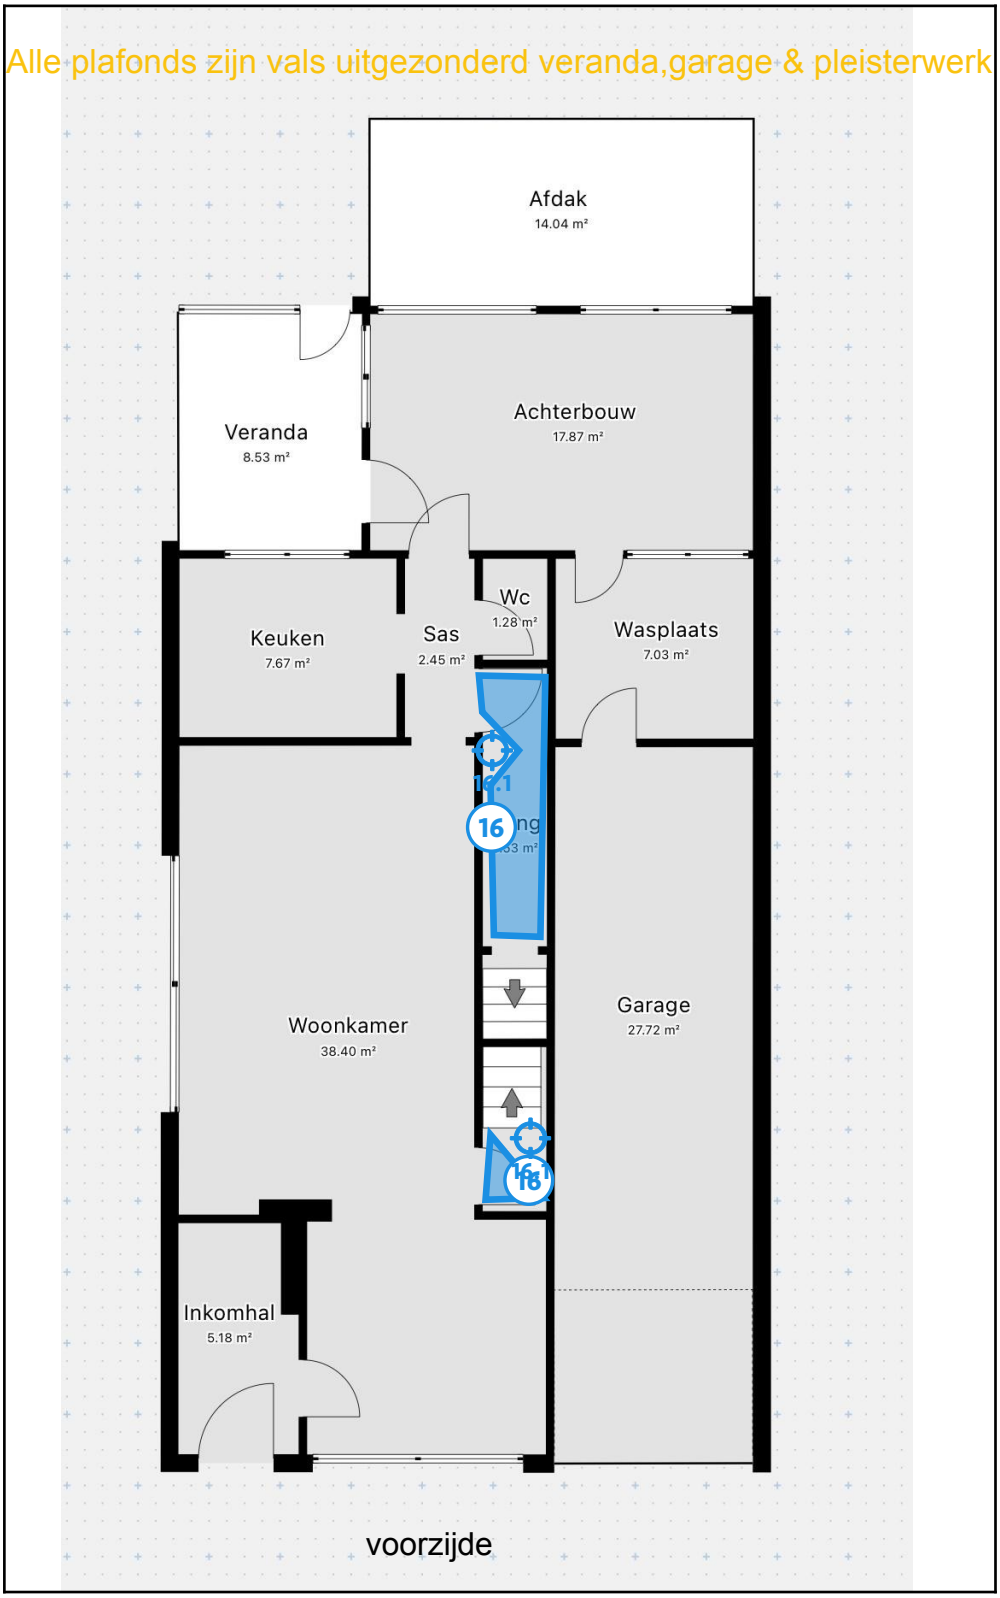
Plan 1.8: Gelijkvloers

10. Ruimte achter valse plafonds.	Advies	-
16. Pleisterwerk plafond	Geen asbest	-
16.1 Code: 02	Mengmonster	-

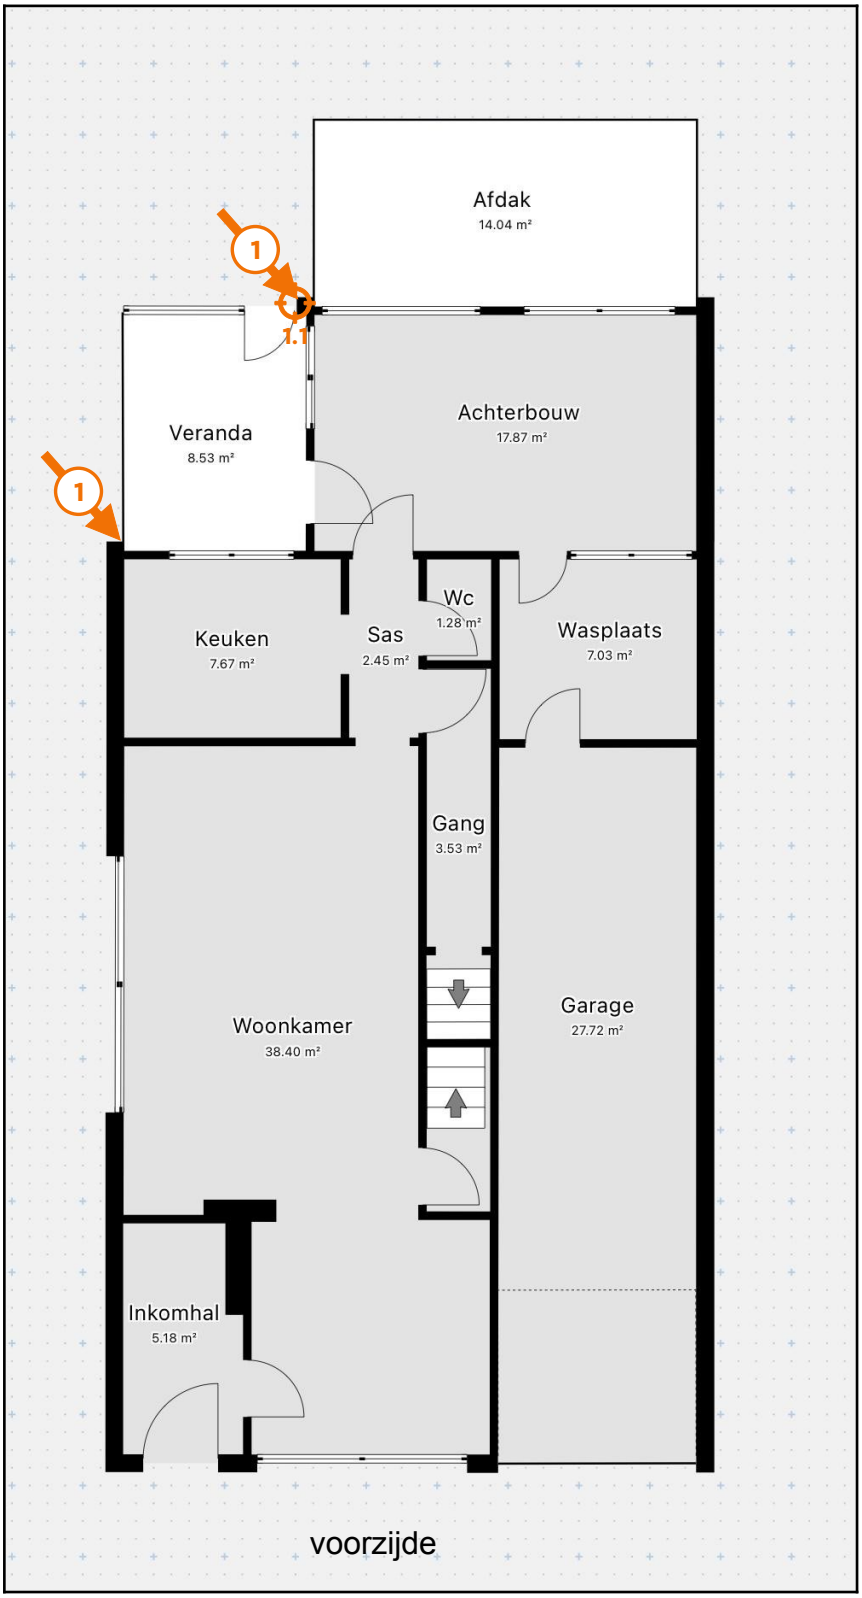
Plan 1.9: Gelijkvloers

1. Kit kozijn /muur aluminium schrijnwerk	Asbestmateriaal	Verwijderen
1.1 Code: 07	Puntmonster	-

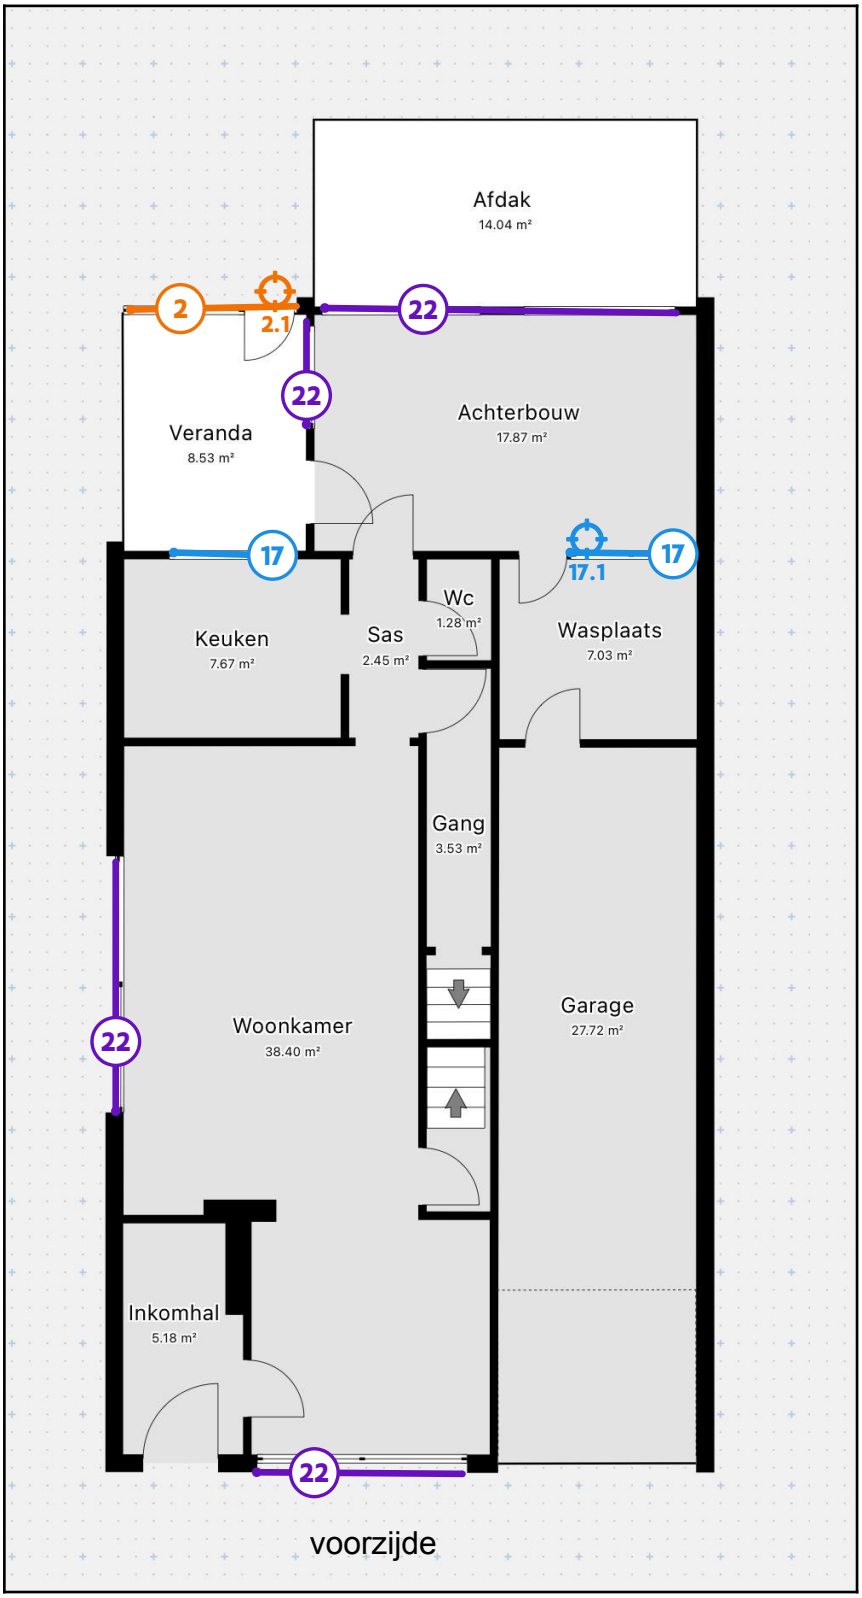
Plan 1.10: Gelijkvloers

2. Kit kozijn / raam aluminium schrijnwerk	Asbestmateriaal	Verwijderen
2.1 Code: 05	Puntmonster	-
17. Stopverf houten ramen	Geen asbest	-
17.1 Code: 08	Puntmonster	-
22. Afdichtingsmateriaal aan bruin houten schrijnwerk (niet verdacht)	Overige ruimte of materiaal	-

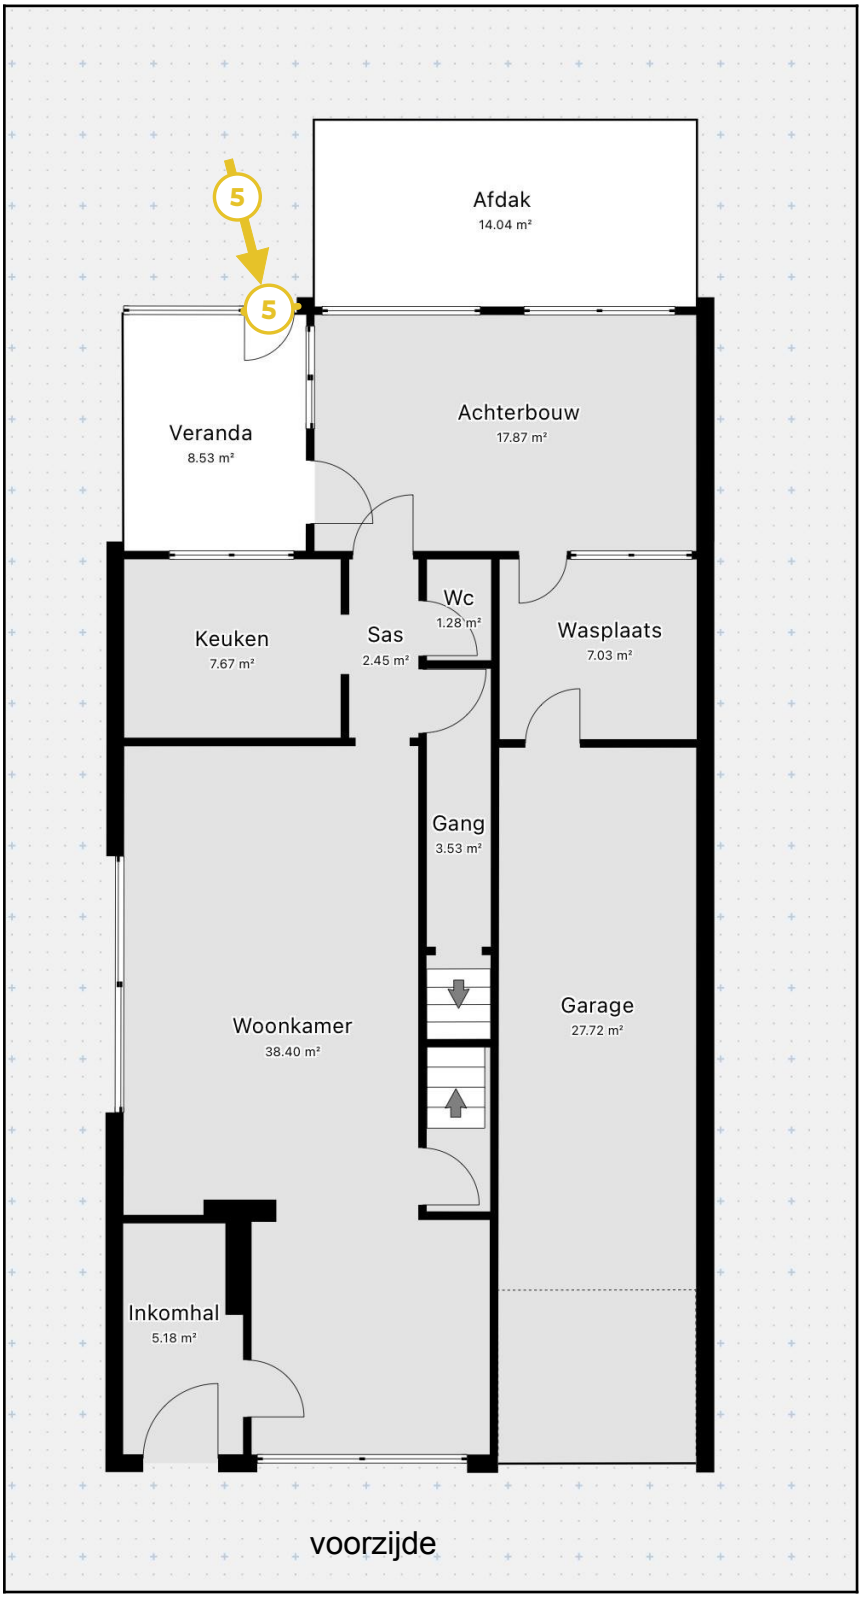
Plan 1.11: Gelijkvloers

5. Deurpaneel blauw (glasal) aluminium deur	Asbestmateriaal	Zorgvuldig beheren

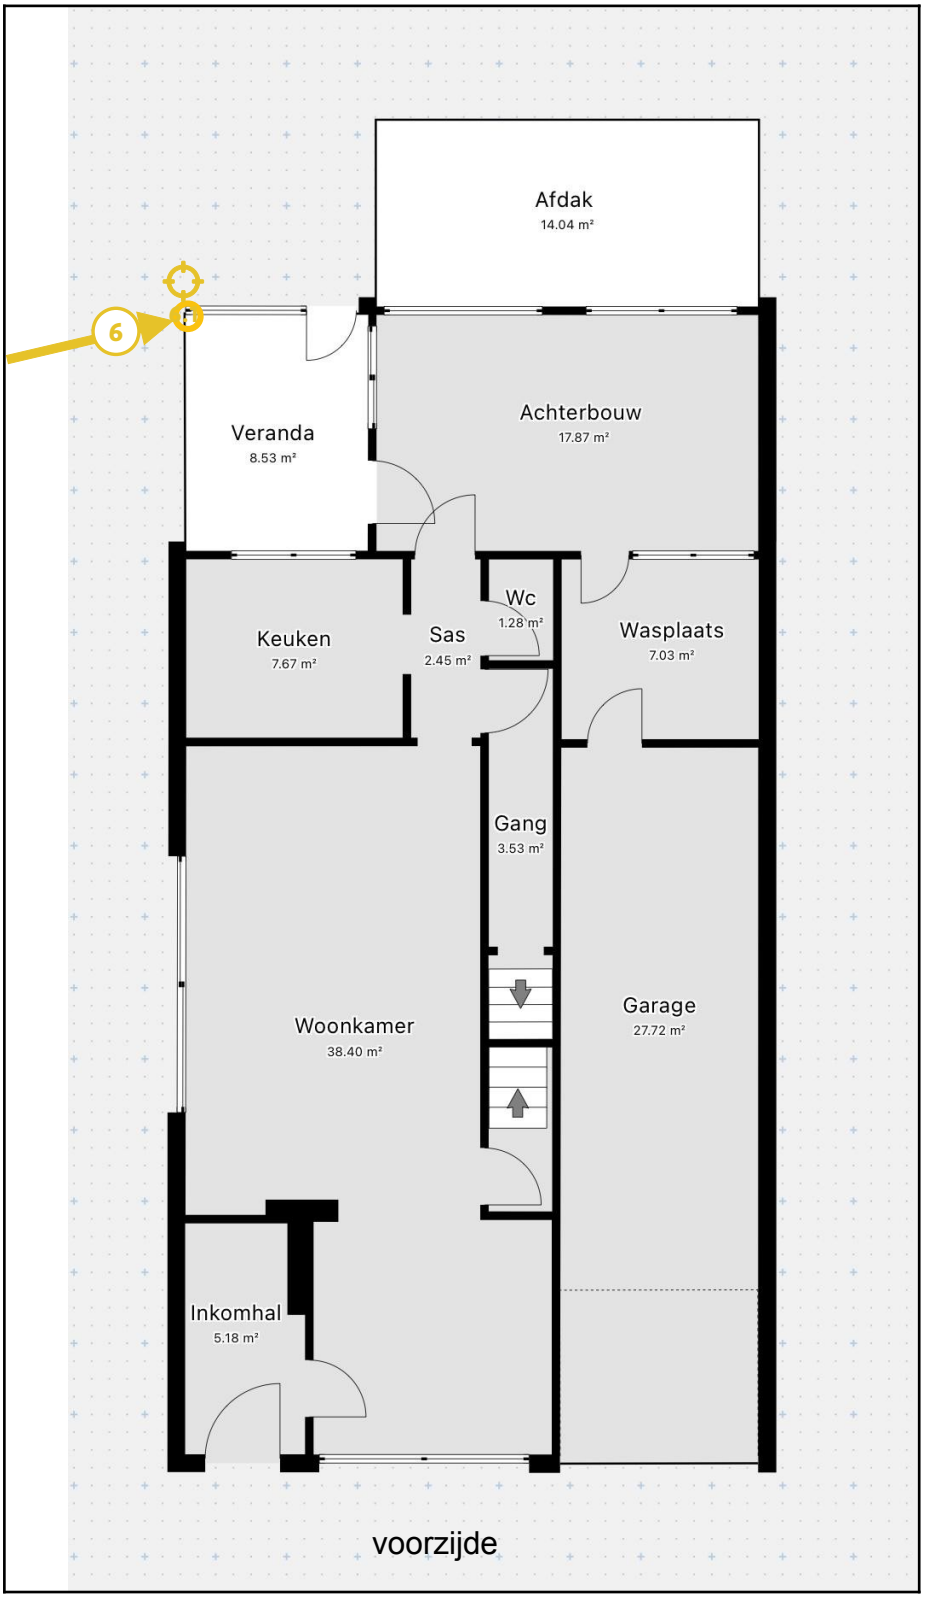
Plan 1.12: Gelijkvloers

6. Verloren bekistingspaal	Asbestmateriaal	Zorgvuldig beheren
6.1 Code: 06	Puntmonster	-

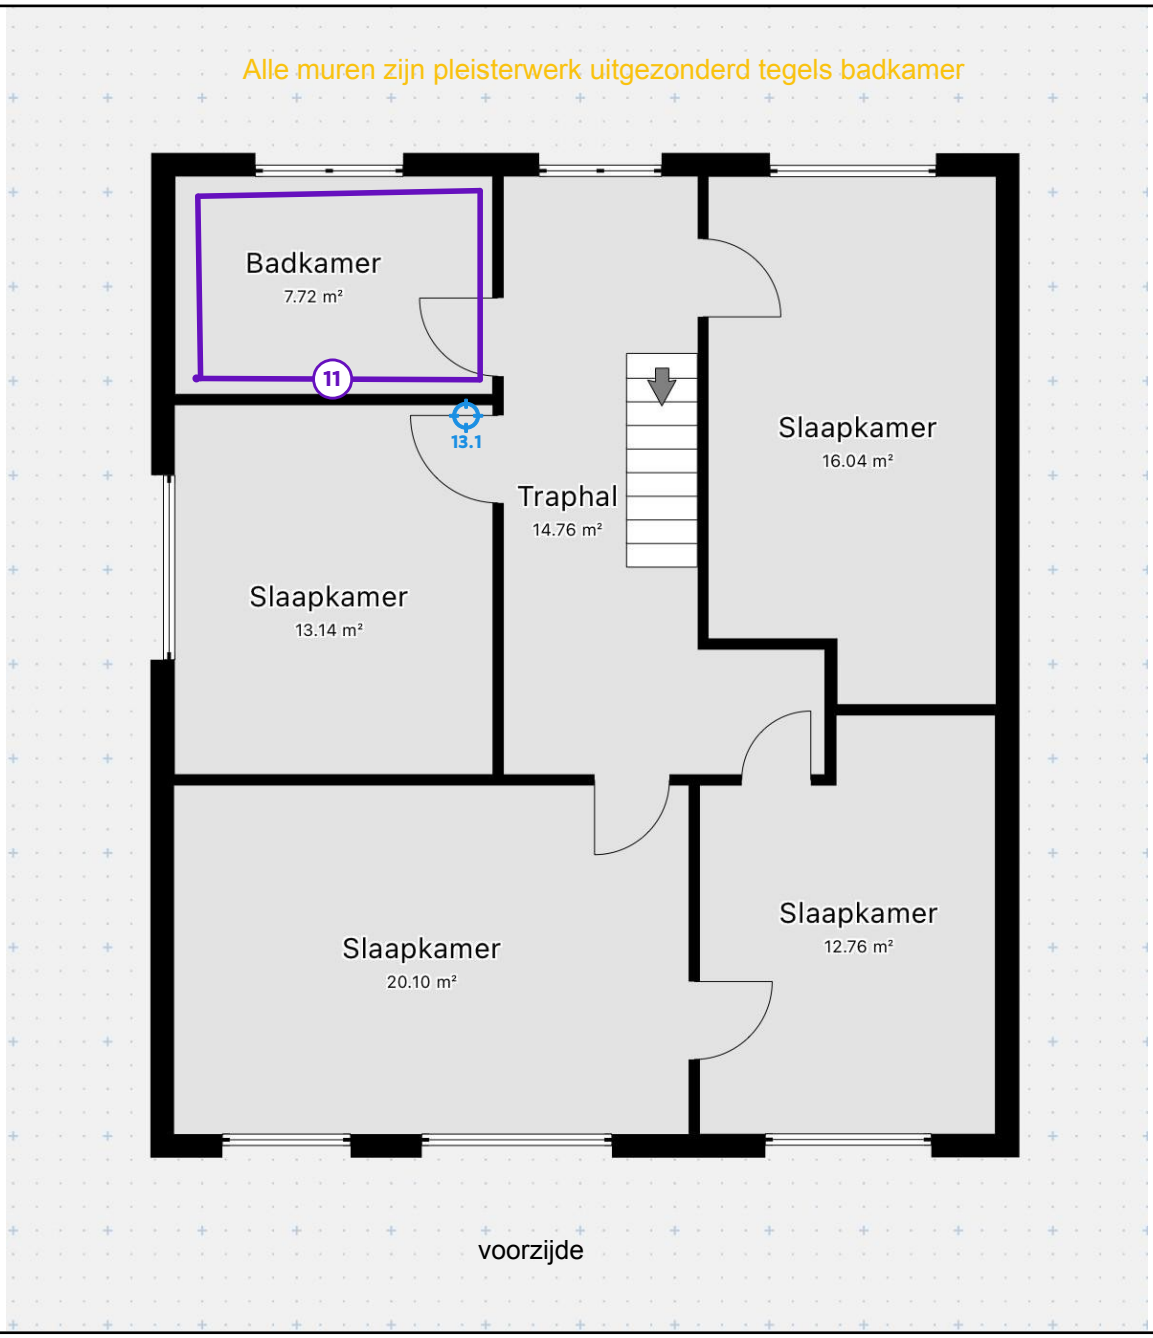
Plan 1.13: Verdieping 1

Beschrijving	Type	Actie
11. Tegellijm tegels badkamer, wc, wasplaats & keuken (niet waarneembaar)	Advies	-
13. Pleisterwerk muur	Geen asbest	-
13.1 Code: 01	Mengmonster	-
