Asbestinventarisattest

Kerkhofstraat 15, 3970 Leopoldsburg

Attestnummer : **20260925-000357.000**
Uitgegeven op : **25.09.2026**
Geldig tot : **25.09.2036**

Niet-asbestveilig

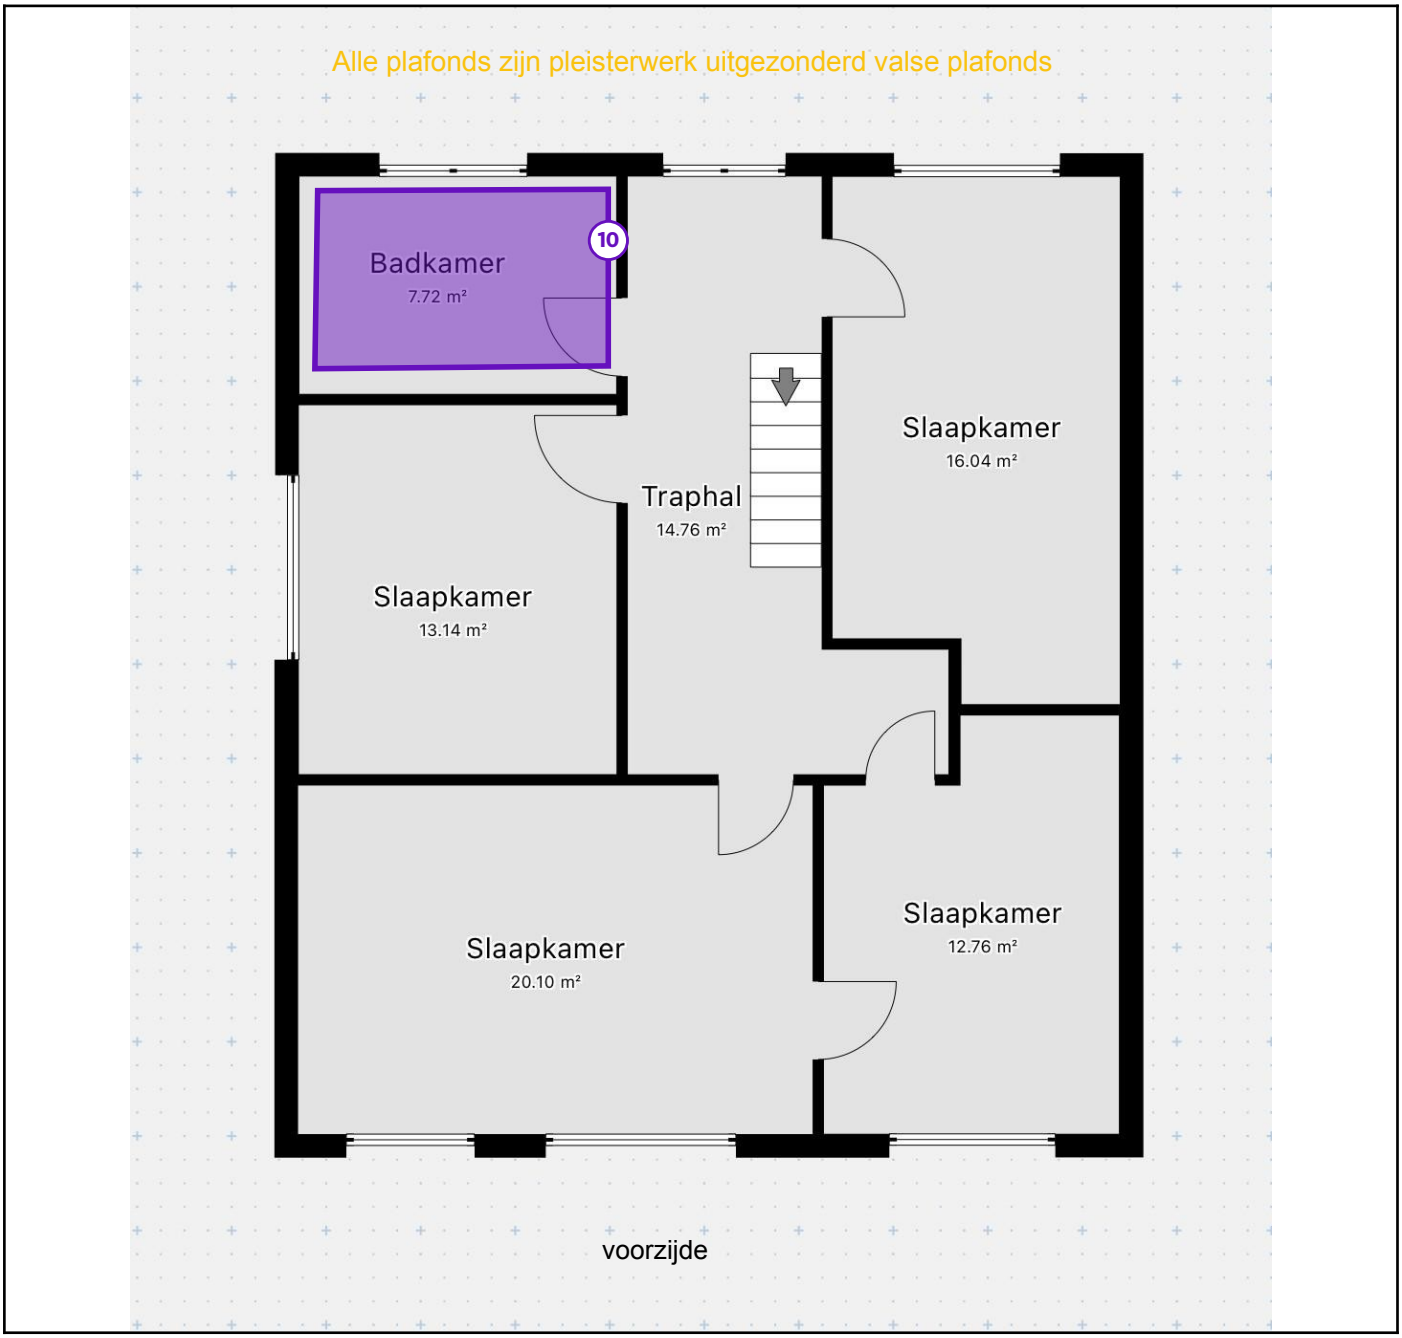
Plan 1.14: Verdieping 1

Beschrijving	Type	Actie
10. Ruimte achter valse plafonds.	Advies	-
16. Pleisterwerk plafond	Geen asbest	-

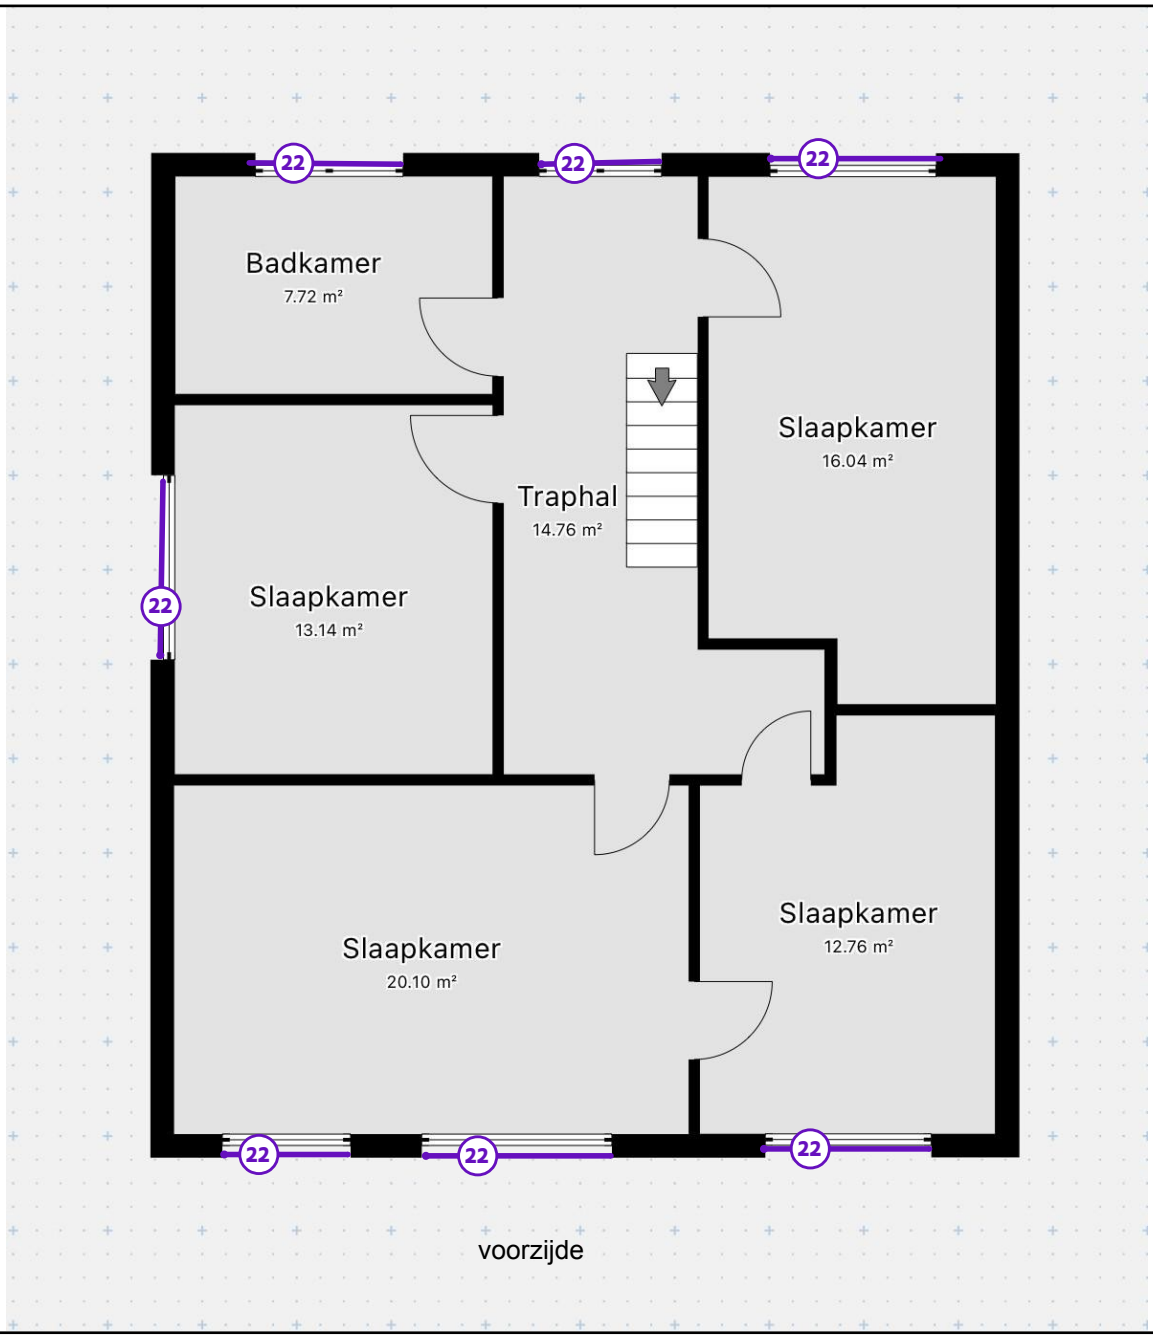
Plan 1.15: Verdieping 1

Beschrijving	Type	Actie
22. Afdichtingsmateriaal aan bruin houten schrijnwerk (niet verdacht)	Overige ruimte of materiaal	-

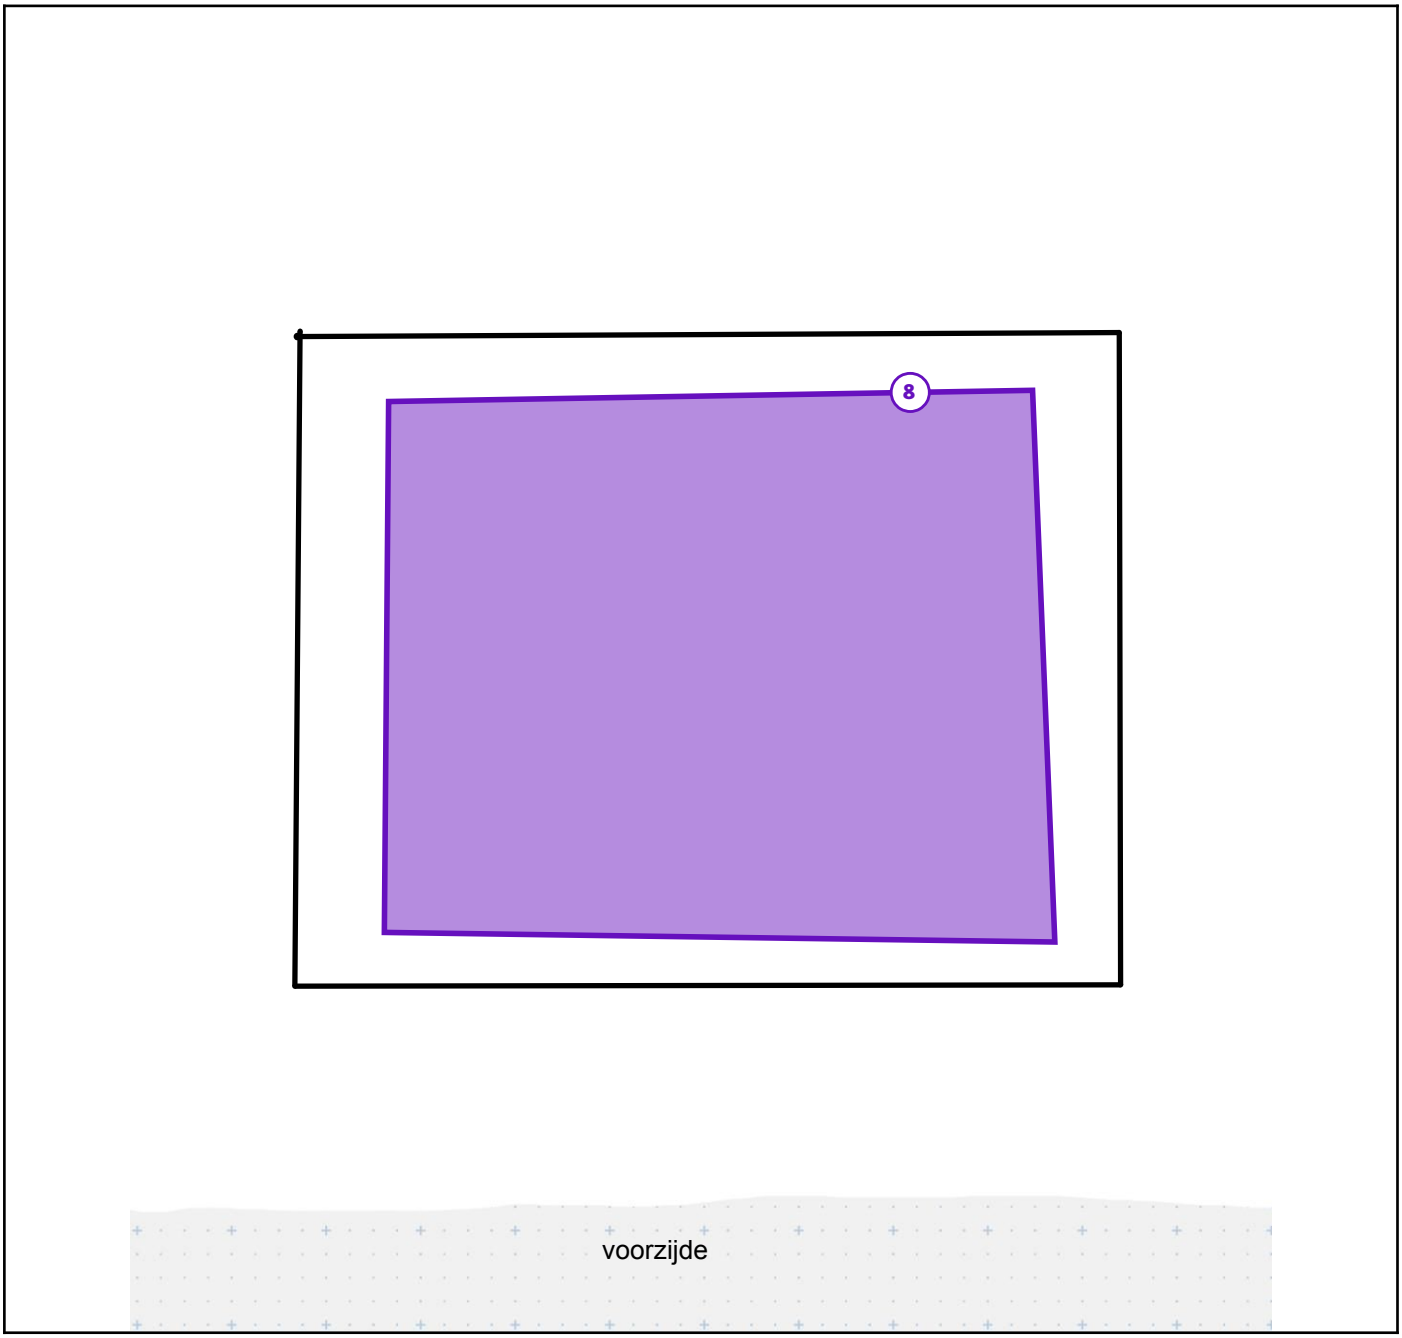
Plan 1.16: Zolder

Beschrijving	Type	Actie
8. Vinylvloer zolder en kelder (niet verdacht)	Advies	-

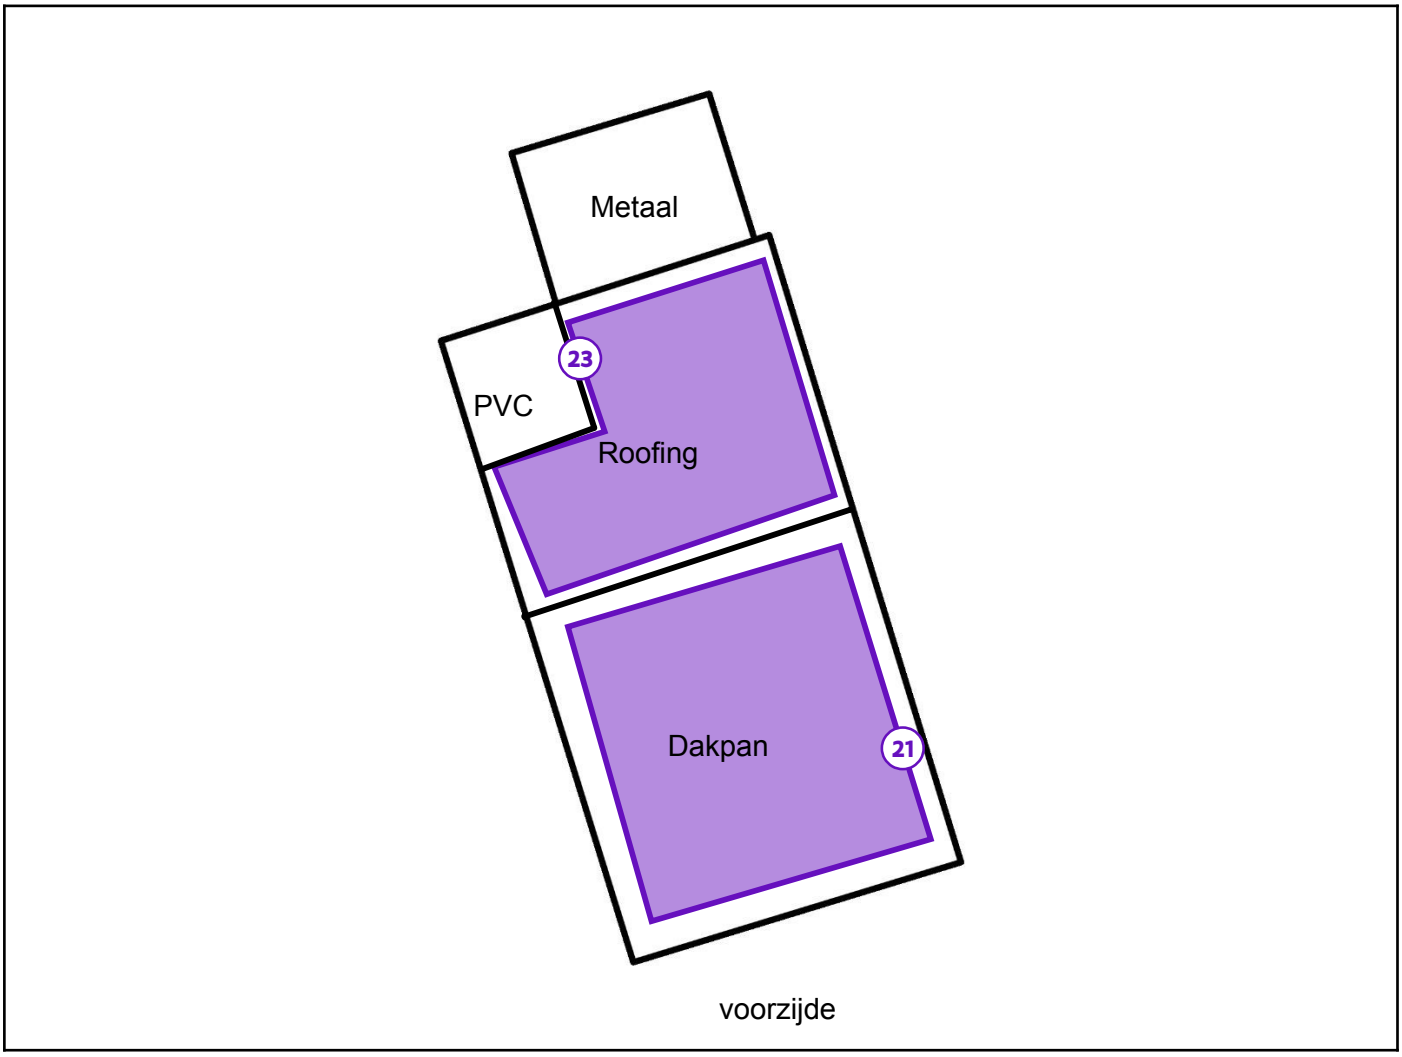
Plan 1.17: Woning plan

Beschrijving	Type	Actie
21. Onderdak (niet verdacht)	Overige ruimte of materiaal	-
23. Onderdak plat dak (niet waarneembaar)	Overige ruimte of materiaal	-

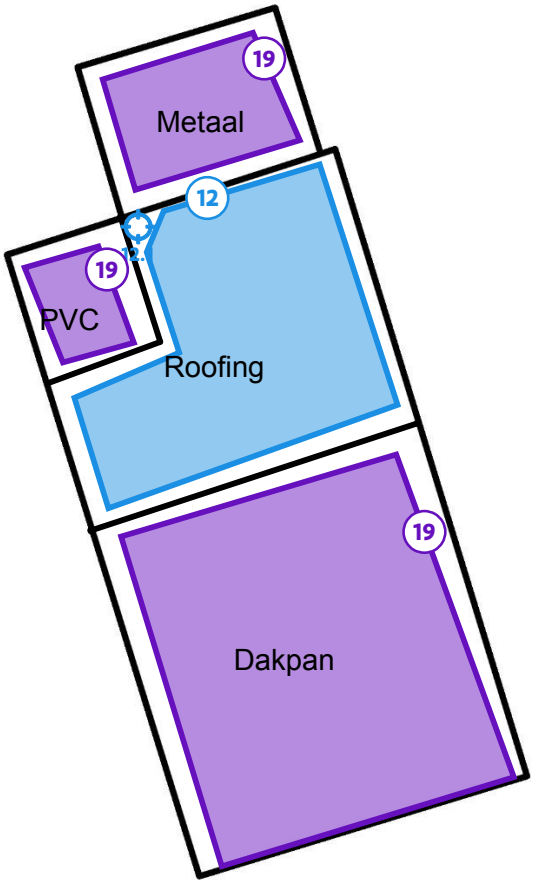
Plan 1.18: Woning plan

Beschrijving	Type	Actie
12. Roofing plat dak	Geen asbest	-
12.1 Code: 09	Puntmonster	-
19. Dakbedekking (niet verdacht)	Overige ruimte of materiaal	-

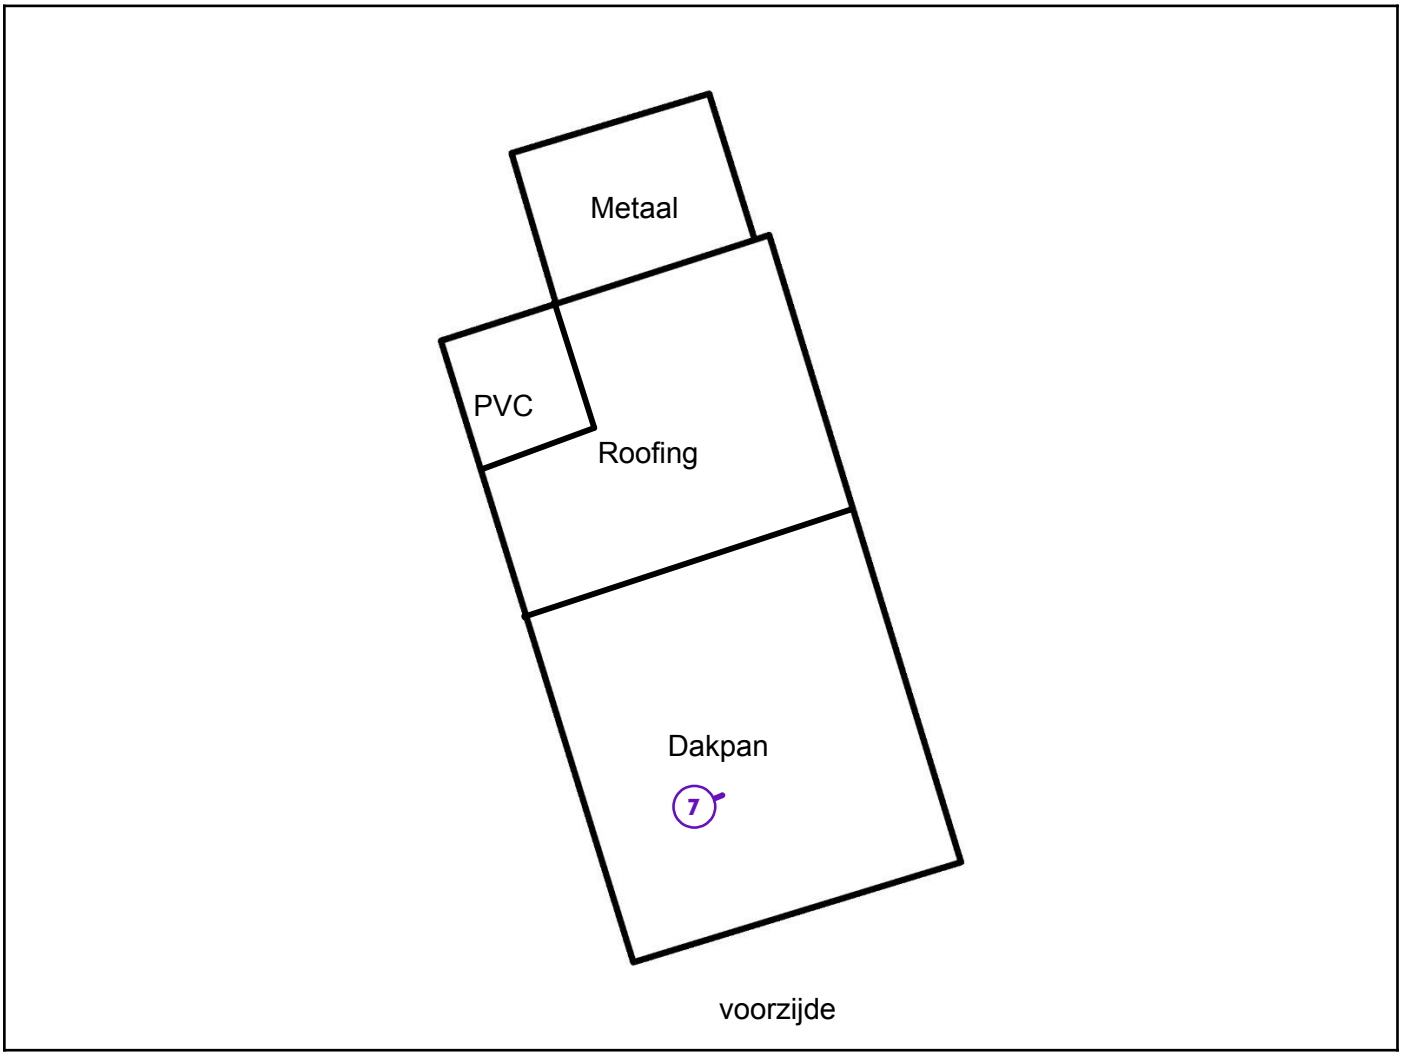
Plan 1.19: Woning plan

Beschrijving	Type	Actie
7. Schouw op het dak	Beperking	-

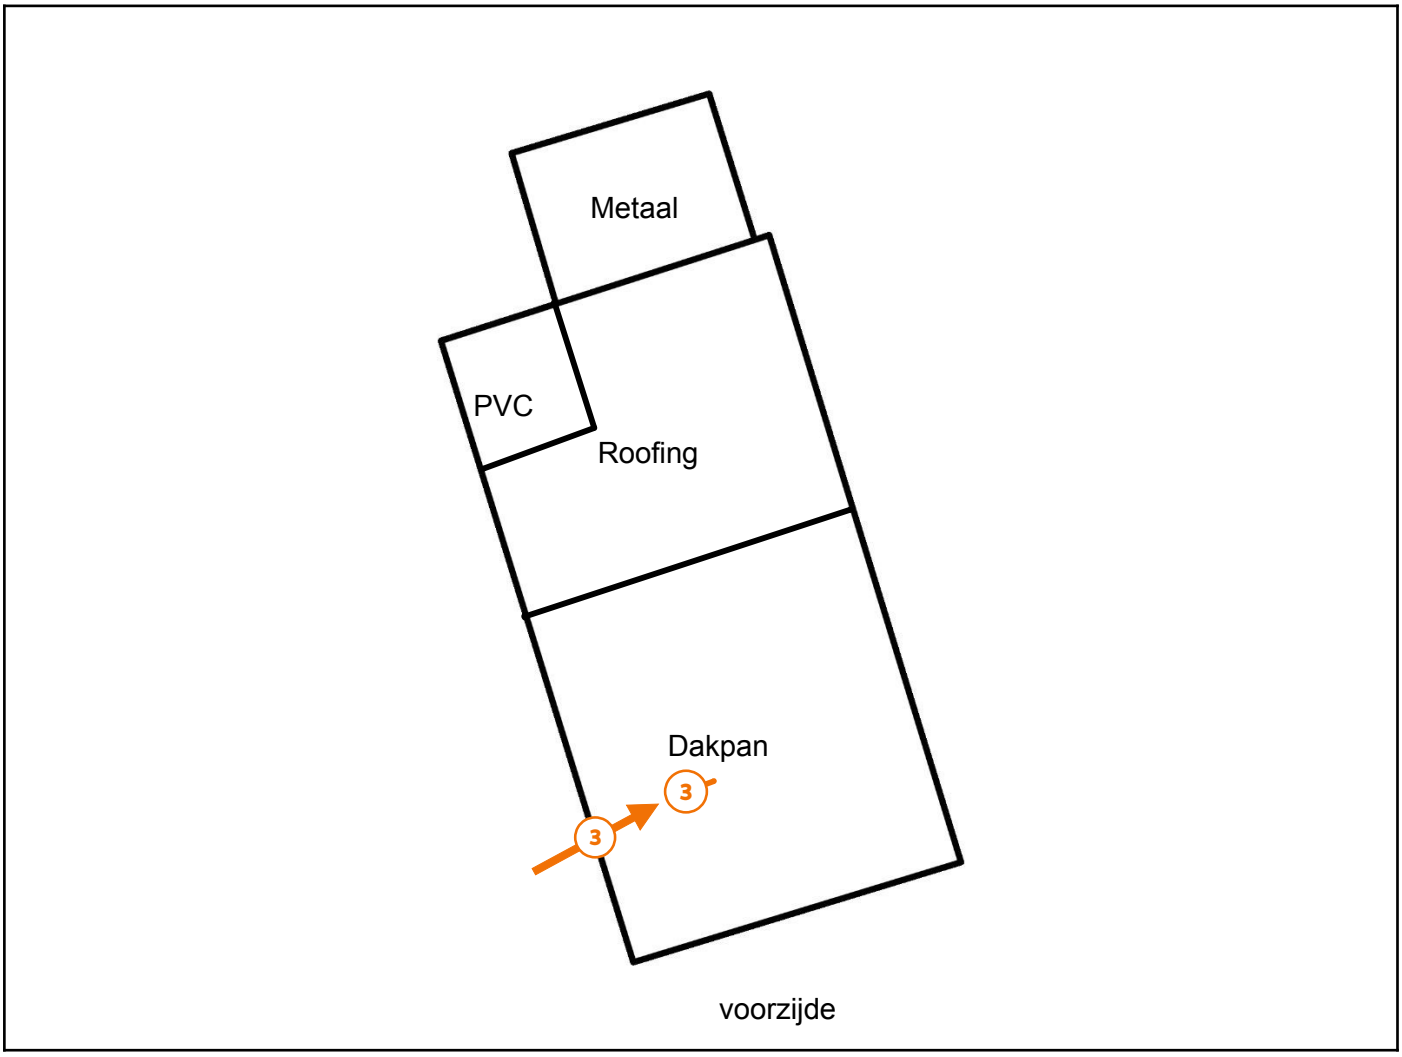
Plan 1.20: Woning plan

Beschrijving	Type	Actie
3. Schouwbuis op schouw	Asbestmateriaal	Verwijderen

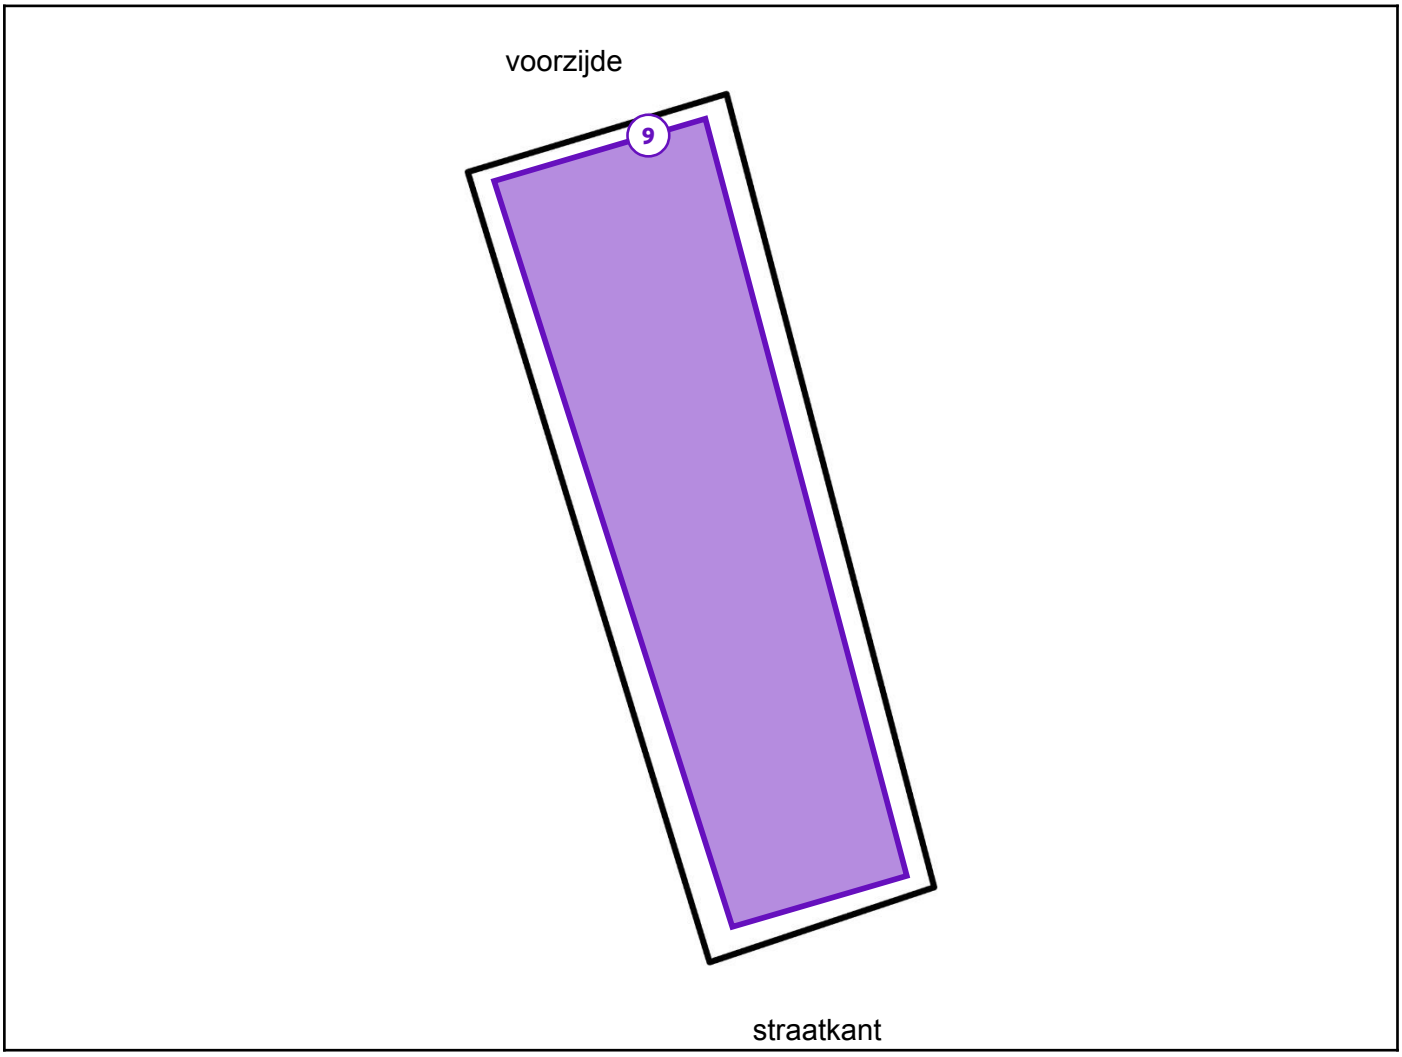
Plan 2.1: Tuinhuis plan

Beschrijving	Type	Actie
9. Tuinhuis (niet verdacht)	Advies	-

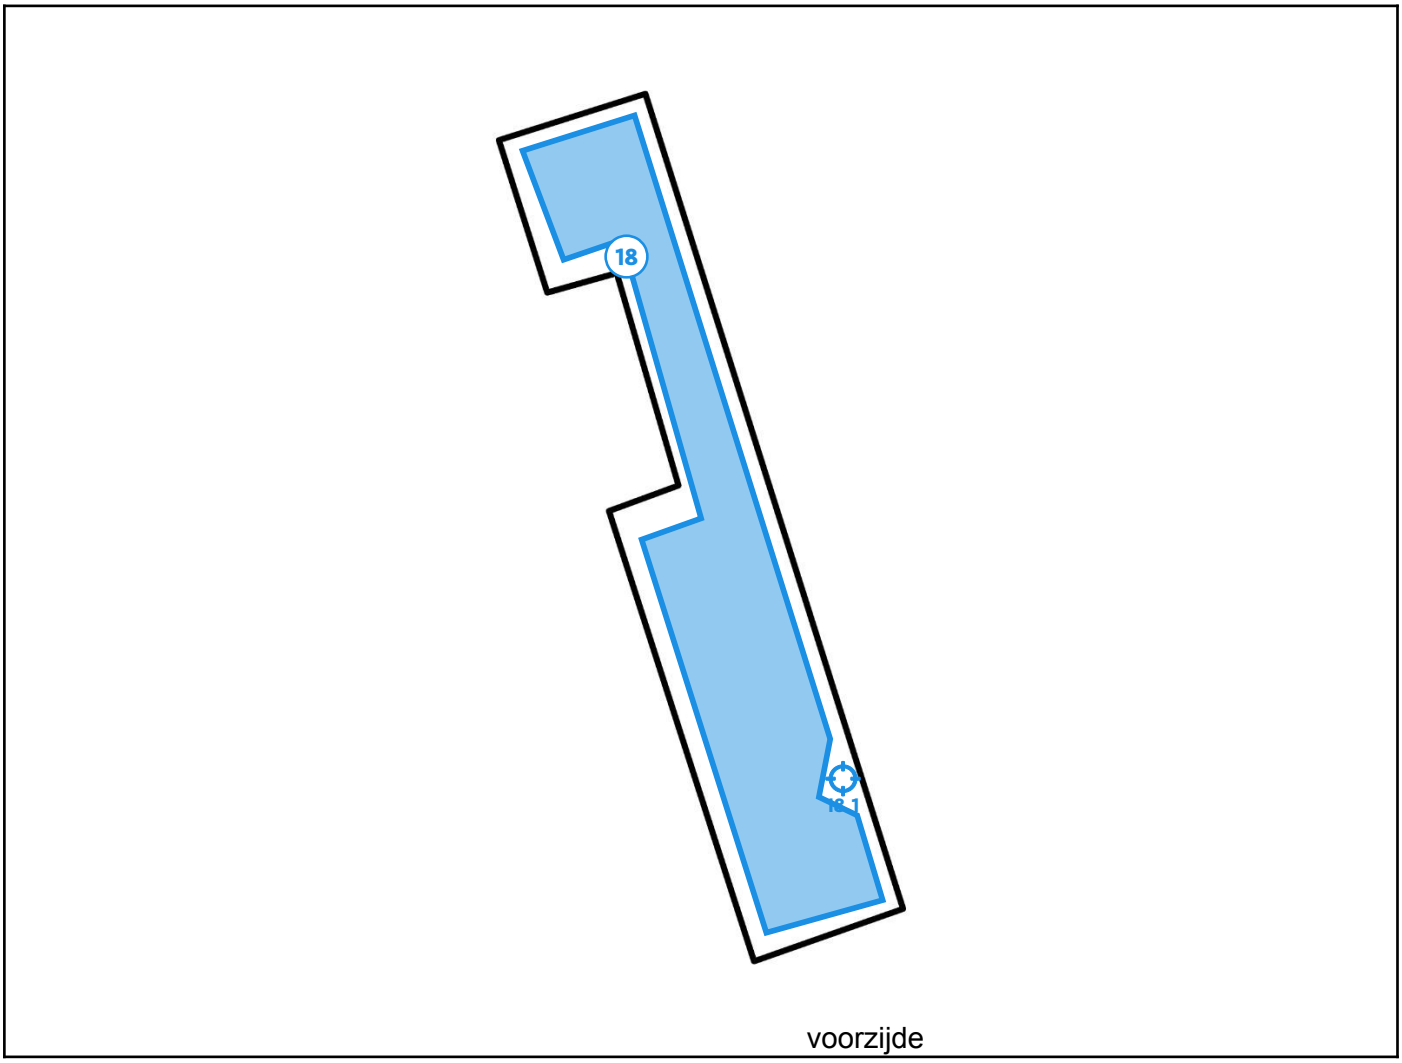
Plan 3.1: Asfaltering oprit plan

Beschrijving	Type	Actie
18. Asfaltering oprit	Geen asbest	-
18.1 Code: 10	Puntmonster	-

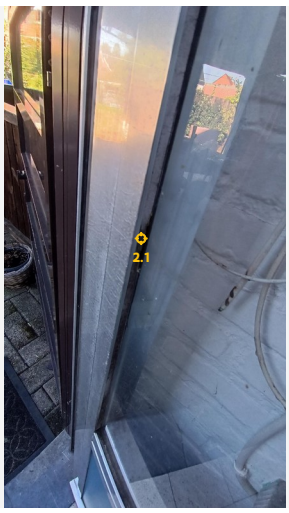
Fiche 2: Kit kozijn / raam aluminium schrijnwerk

Eindbeoordeling materiaalrisico	Verhoogd materiaalrisico en/of verhoogde kans op vezelvrijgave

Gebondenheid	Categorie 1: hechtgebonden in oorsprong
Asbestsoort (vezeltype)	Alleen chrysotiel aanwezig
Asbestconcentratie	Laag (< 50%)
Afschermingsgraad van het gehele materiaal	Geheel of deels vrij aan de binnenlucht, maar geen contact met binnenluchtstromen
Toestand van het materiaal	Matig beschadigd, matig verweerd

#	Type	Referentie	Resultaat
2.1	Puntmonster	05	Chrysotiel

Beschrijving	Kit kozijn / raam aluminium schrijnwerk
Omgeving	Grenst aan binnen- en buitenlucht
Primaire drager	Wandopening verticaal (raam, deur, ...)
Asbestmateriaal	In-situ afwerkingslagen - Pasta, stopverf, voegsel, stopsel, vulsel, mastiek, kitten, ...
Bindmiddel van asbestmateriaal	Kitten, mastiek, pasta
Gebondenheid op basis van bindmiddel	Hecht
Hoeveelheid (lengte - aantal)	• 10,00 m - 1 stuk
Totale lengte	10,00 m
Eenvoudig bereikbaar	Ja
Bevestigingswijze	• Verlijmd, ingegoten, versmeerd
Identificatiemethode	Een monstername door de asbestdeskundige met laboanalyse door een asbestlabo.
Destructieve handeling voor identificatie	Nee
Opmerking	De vermelde oppervlaktes en volumes betreffen een beredeneerde raming. Er worden geen rechten verleend aan deze oppervlaktes/volumes.

Verwijderen

- Eenvoudige handelingen: mag via doe-het-zelf of door werknemer(s) met opleidingsattest eenvoudige handelingen
  Het wordt sterk afgeraden om deze toepassing via doe-het-zelf te verwijderen, gezien de reële kans op vezelvrijgave tijdens het losmaken of uitsnijden van de kit.

Bij beschadiging of kruimeling van de mastiek kunnen asbestvezels vrijkomen, wat een verhoogd gezondheidsrisico inhoudt.

Daarom moet deze toepassing uitsluitend worden verwijderd door een erkend saneerder volgens de correcte werkmethodes (puntafzuiging met HEPA-filter of gecontroleerde inslijpmethode in hermetische omstandigheden).

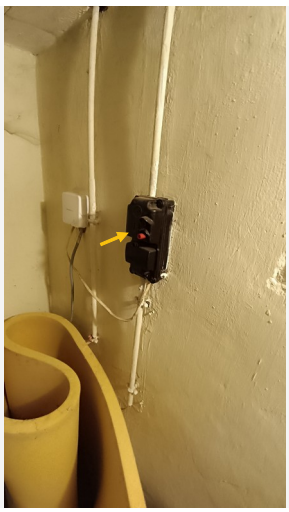
Fiche 4: Bakeliet toepassing; schakelaars in kelder

Eindbeoordeling materiaalrisico	Laag materiaalrisico en/of verlaagde kans op vezelvrijgave

Gebondenheid	Categorie 1: hechtgebonden in oorsprong
Asbestsoort (vezeltype)	Crocidoliet aanwezig
Asbestconcentratie	Laag (< 50%)
Afschermingsgraad van het gehele materiaal	Geheel of deels vrij aan de binnenlucht, maar geen contact met binnenluchtstromen
Toestand van het materiaal	Onbeschadigd, niet verweerd

Beschrijving	Bakeliet toepassing; schakelaars in kelder
Omgeving	Binnen
Primaire drager	Communicatie en elektrische infrastructuur en uitrusting
Asbestmateriaal	Plaat, paneel, tablet - Type Bakeliet
Bindmiddel van asbestmateriaal	Kunststof of -hars
Gebondenheid op basis van bindmiddel	Hecht
Hoeveelheid (oppervlakte - dikte - aantal)	• 0,15 m^2 - 5,00 cm - 1 stuk
Totaal volume	0,008 m^3
Eenvoudig bereikbaar	Ja
Bevestigingswijze	• Geschroefd
Identificatiemethode	De asbestdeskundige beoordeelt het materiaal als asbestverdacht en dus asbesthoudend, en dit zonder monstername. Motivatie: De monstername brengt andere schade aan dan schade die inherent is aan de monstername.
Destructieve handeling voor identificatie	Nee
Opmerking	Het is moeilijk te bepalen of de bakeliettoepassingen in de woning ook effectief asbesthoudend zijn (het kan ook gaan om de asbestvrije variant). Er werd geen monster genomen owv beschadiging aan een elektrisch gerelateerde toepassing, extra controle bij verwijdering van het verdacht materiaal.

Zorgvuldig beheren

- Zorg voor een veilig beheer. Vermijd het beschadigen van het asbestmateriaal. Controleer de toestand jaarlijks op wijzigingen.
- Voer bijkomende staalname(s) uit.

- Eenvoudige handelingen: mag via doe-het-zelf of door werknemer(s) met opleidingsattest eenvoudige handelingen
  Bepaalde oudere schakelaars, stopcontacten, zekeringen,radiatorknoppen en afdekplaten kunnen hechtgebonden asbest bevatten.

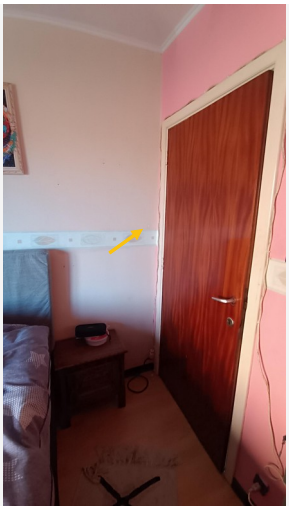
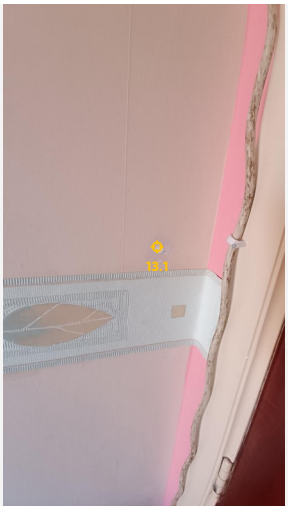
Fiche 13: Pleisterwerk muur

Geen asbest

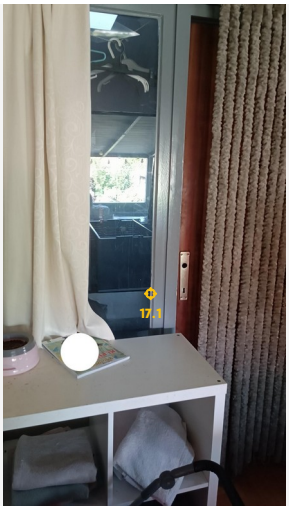
Fiche 17: Stopverf houten ramen

Geen asbest
