# Asbestinventarisattest

Wolbergenstraat 1A, 3980 Tessenderlo

Attestnummer : **20230112-000415.000**
Uitgegeven op : **12.01.2023**
Geldig tot : **12.01.2033**

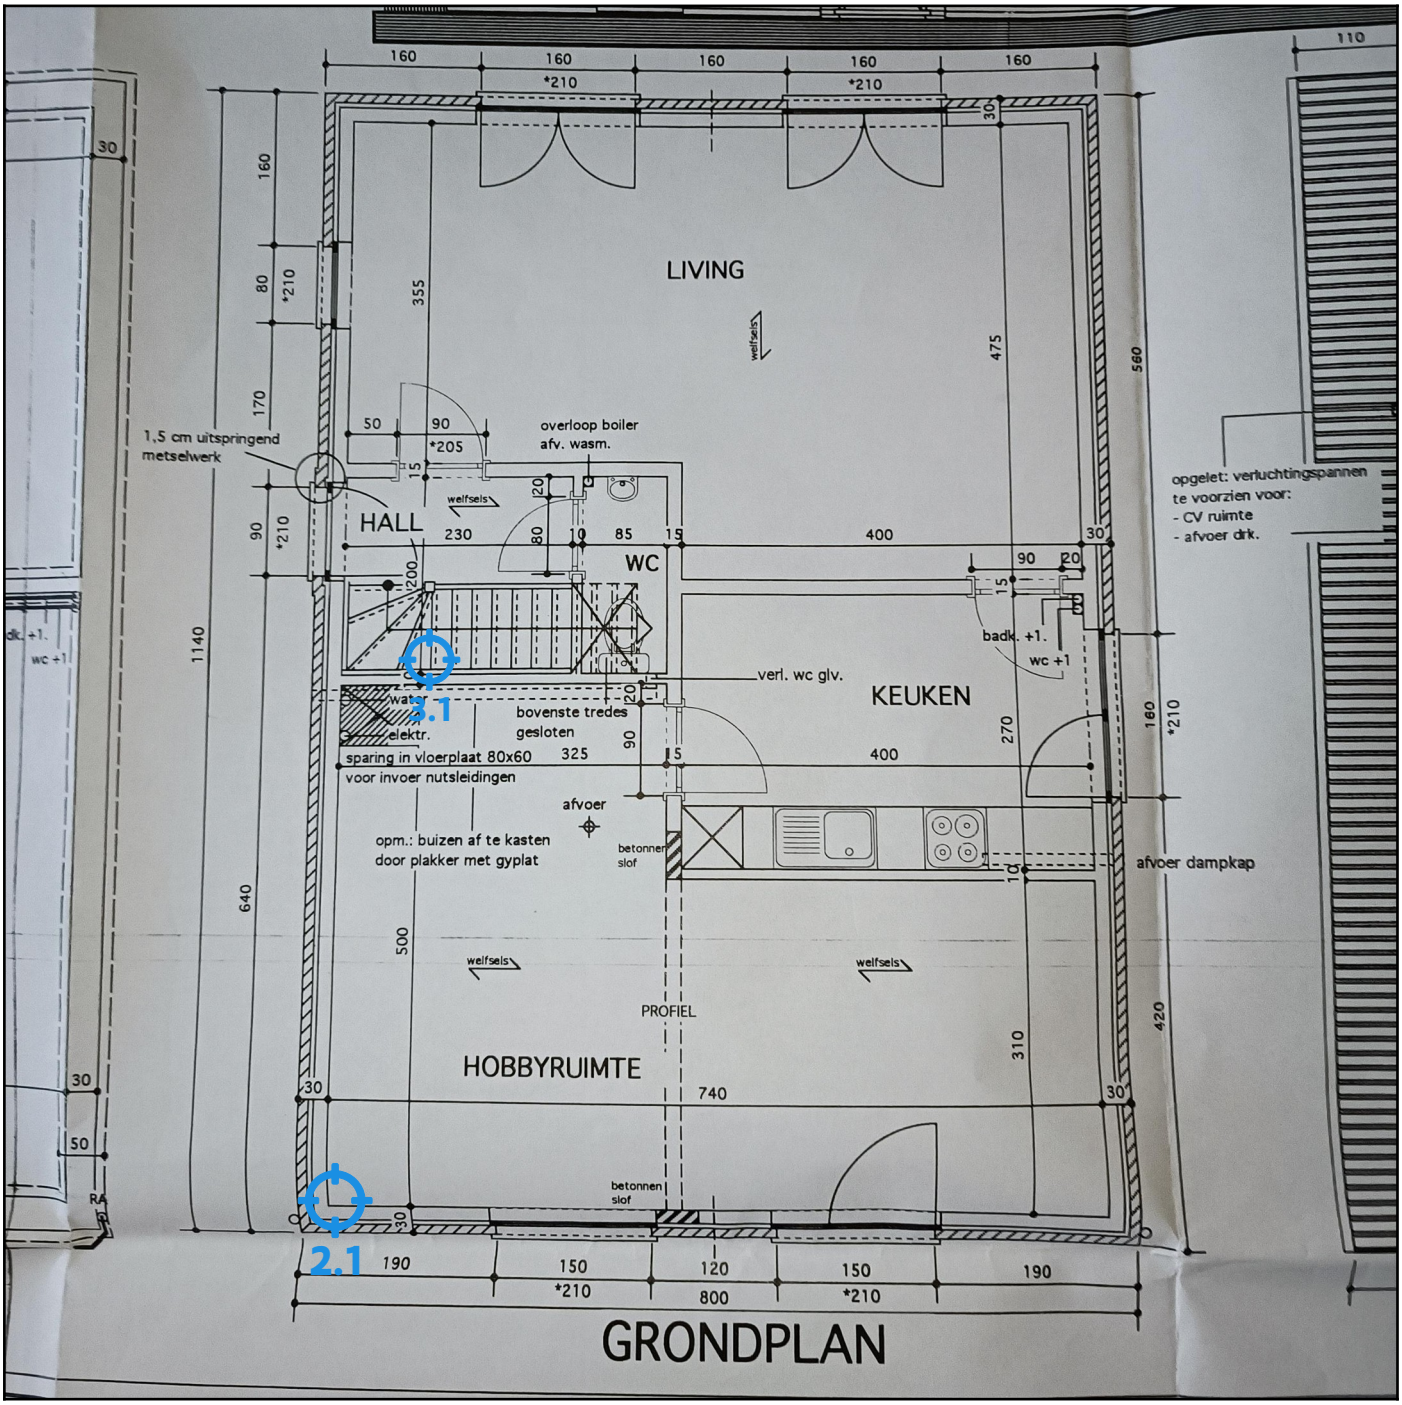
# Plan 1.1: Gelijksvloers

| Beschrijving | Type | Actie |
|---|---|---|
| 2. pleisterwerk plafond | Geen asbest | - |
| 3. Pleisterwerk muren | Geen asbest | - |

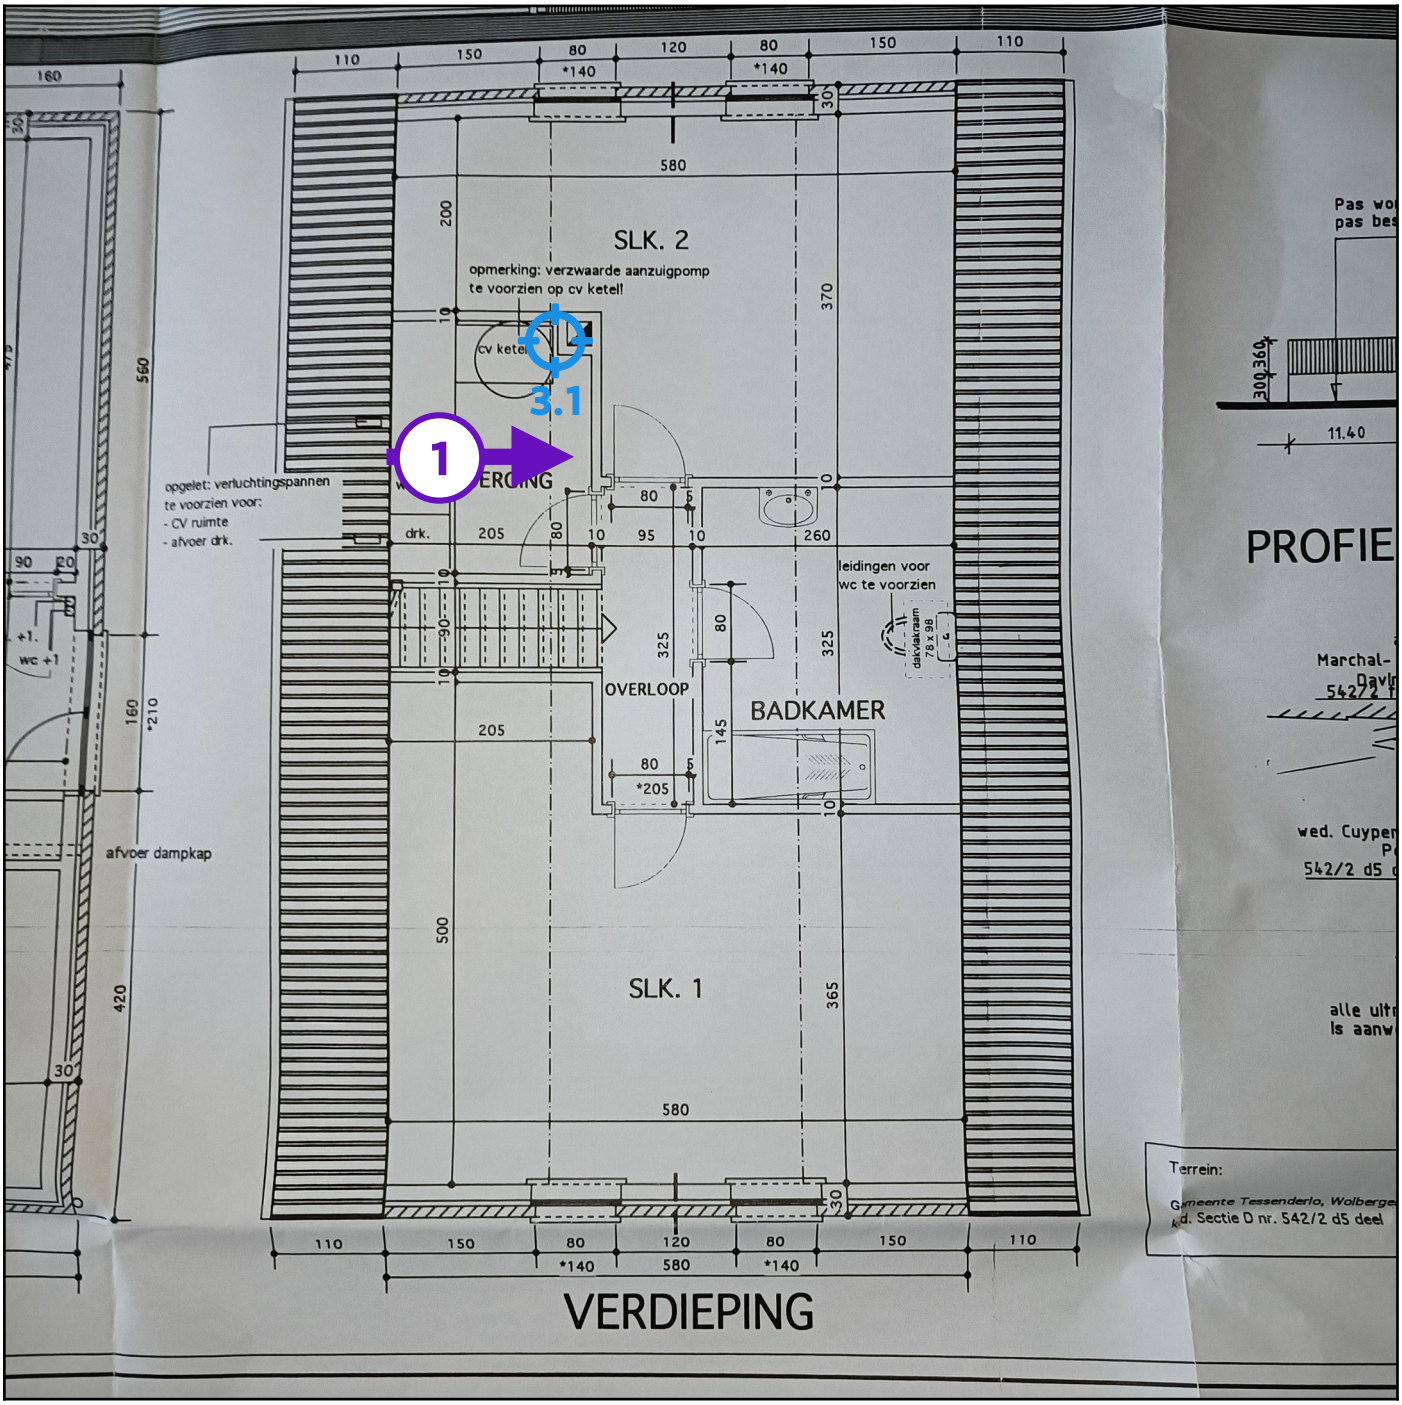
# Plan 1.2: Verdiep +1

| Beschrijving | Type | Actie |
|---|---|---|
| 1. CV Ketel Ideal Standard | Advies | - |

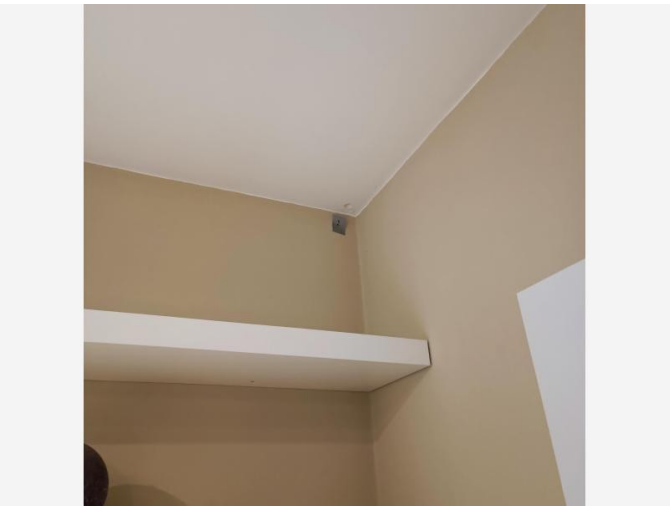
# Fiche 2: pleisterwerk plafond

Geen asbest

| # | Type | Referentie | Resultaat |
|---|---|---|---|
| 2.1 | Puntmonster | 2 | Geen asbest |
