Asbestinventarisattest

Ginderbroek 109, 2400 Mol

Attestnummer : **20250902-000012.000**
Uitgegeven op : **02.09.2025**
Geldig tot : **02.09.2035**

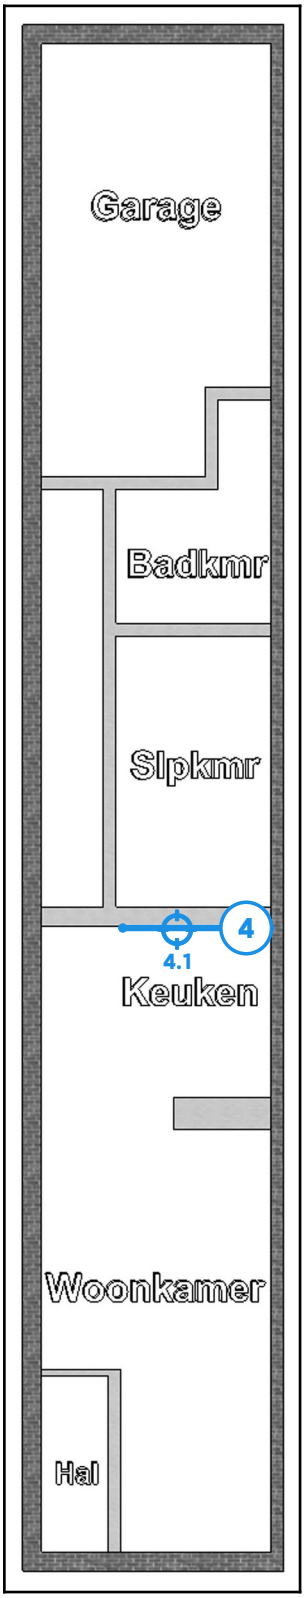
Plan 1.1: 0

4. Pleisterwerk muren	Geen asbest	-
4.1 Code: 1	Puntmonster	-

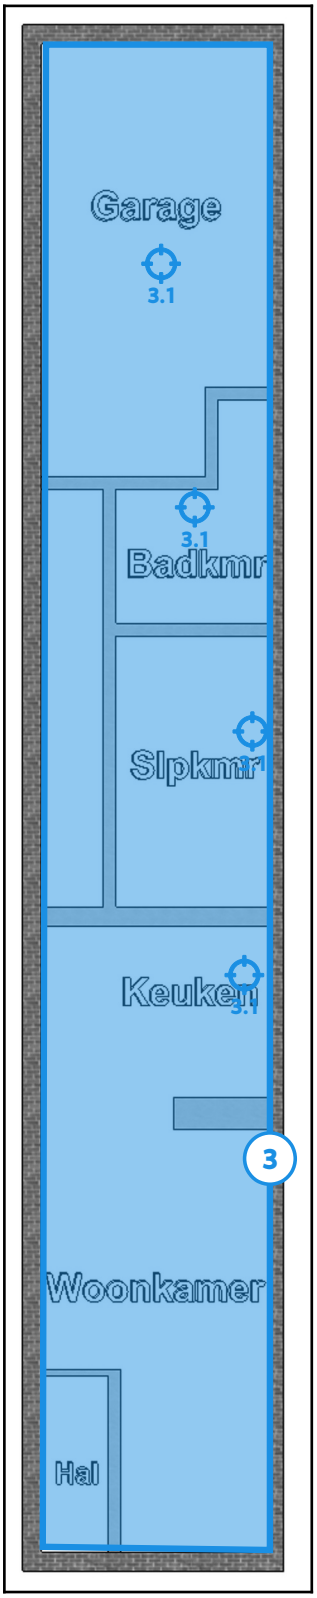
Plan 1.2: 0

3. Pleisterwerk plafonds	Geen asbest	-
3.1 Code: 2	Mengmonster	-

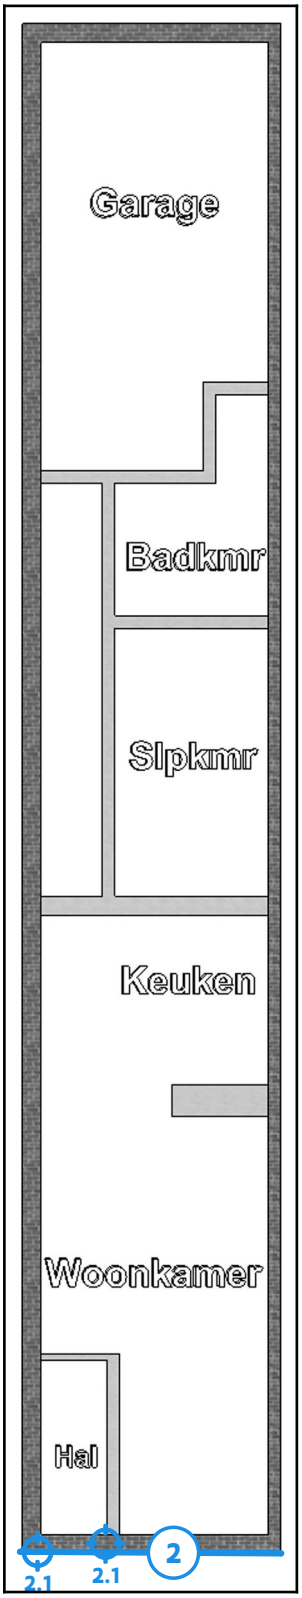
Plan 1.3: 0

2. Cementering onderaan voorgevel	Geen asbest	-
2.1 Code: 3	Mengmonster	-

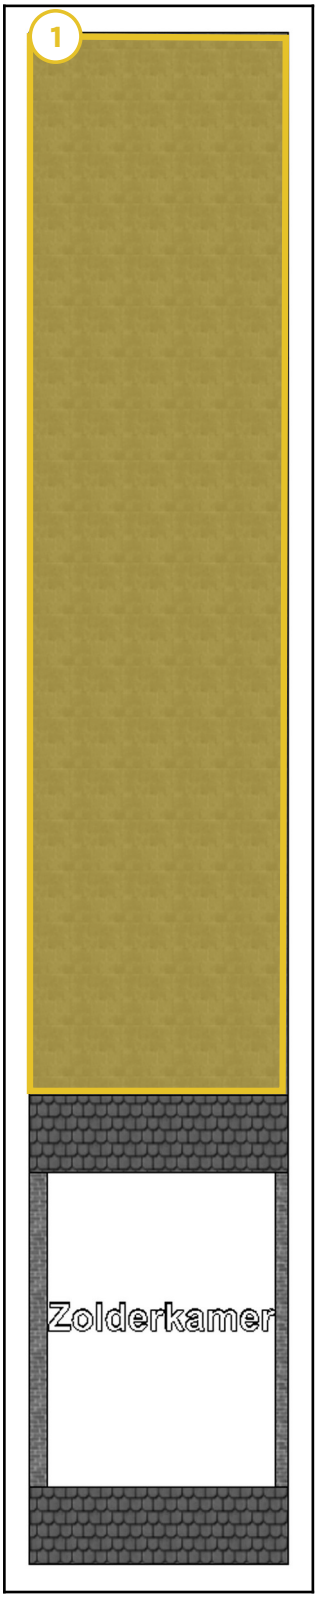
Plan 1.4: +1

1. Oude roofingla(a)g(en) op plat dak	Asbestmateriaal	Zorgvuldig beheren

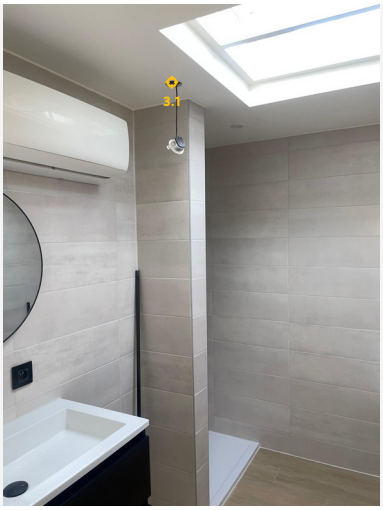
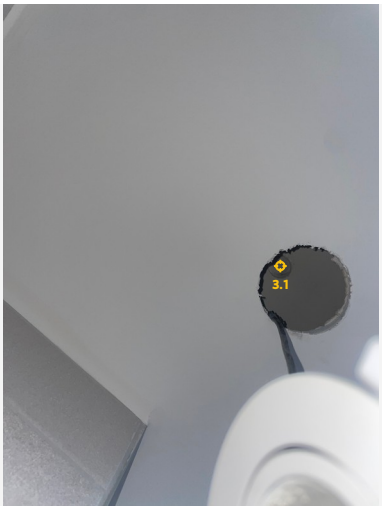
Fiche 3: Pleisterwerk plafonds

Geen asbest

#	Type	Referentie	Resultaat
3.1	Mengmonster	2	Geen asbest

Beschrijving	Pleisterwerk plafonds
Omgeving	Binnen
Primaire drager	Plafond
Bindmiddel van materiaal	Gips - kalk
Gebondenheid op basis van bindmiddel	Niet-hechtgebonden
Hoeveelheid (oppervlakte - dikte - aantal)	• 100,00 m^2 - 1,00 cm - 1 stuk
Totaal volume	1,00 m^3
Identificatiemethode	Vaststelling met monstername
Destructieve handeling voor identificatie	Nee
Opmerking	Ook de plafonds zijn allemaal bekleed met gipsplaat (behalve in de garage), maar via inbouwspotjes kon er toch een mengstaal genomen worden van het oude pleisterwerk. Op de verdieping is geen pleisterwerk aanwezig.
