Verslag huishoudelijke elektrische installatie op laagspanning en zeer lage spanning

Referentie: **006-20261021-06**	Datum controle: **21/10/2026**
Keurder: **006**

Eigenaar:	**De Pooter Peter**	EAN-code:	**541448820056619827**
Adres installatie:	**Belgiëlaan 61, 2400 - Mol**	Nummer teller(s):	**1sag1100810223**
		Distributienetbeheerder installatie:	**Fluvius**

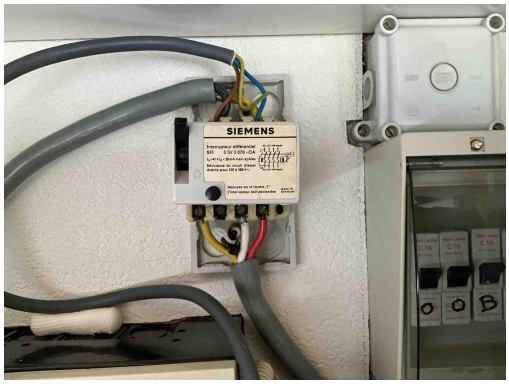
D24 - De differentieelstroombeschermingsinrichtingen die worden geplaatst in huishoudelijke installaties dienen tenminste van het type A te zijn (Boek 1: 5.3.5.3).

D04 - De hoofddifferentieelstroominrichting is niet verzegelbaar (Boek 1: 4.2.4.3).

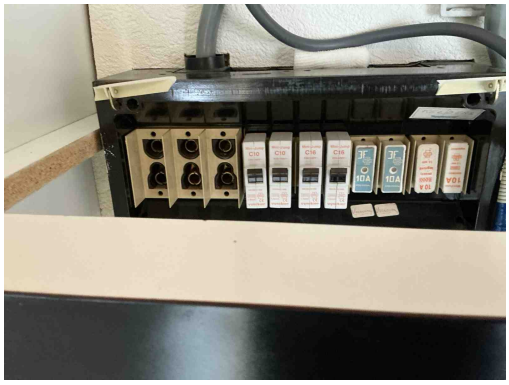
D24 - De differentieelstroombeschermingsinrichtingen die worden geplaatst in huishoudelijke installaties dienen tenminste van het type A te zijn (Boek 1: 5.3.5.3).

B04 - De aanduiding van de kringen, klemmen en/of schakelapparatuur ontbreekt, is onjuist of is onvolledig (Boek 1: 3.1.3.1/5.1.6.1).
Opmerking: O.a. bord3

B06 - Het elektrisch verdeelbord heeft niet de minimale beschermingsgraad IPXX-B in een gewone ruimte (Boek 1: 4.2.2.3).
Opmerking: O.a. bord3

B29 - Het elektrisch verdeelbord in een huishoudelijke ruimte is niet voorzien van een deur (Boek1: 5.3.5.1).
Opmerking: O.a. bord3

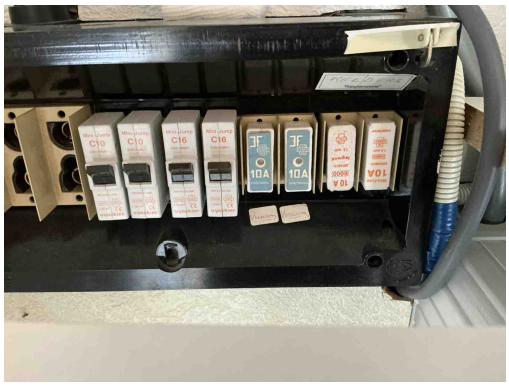
B26 - Het elektrisch bord kon niet gedemonteerd worden (Boek 1: 5.3.5.1).
Opmerking: O.a. bord3, bord2

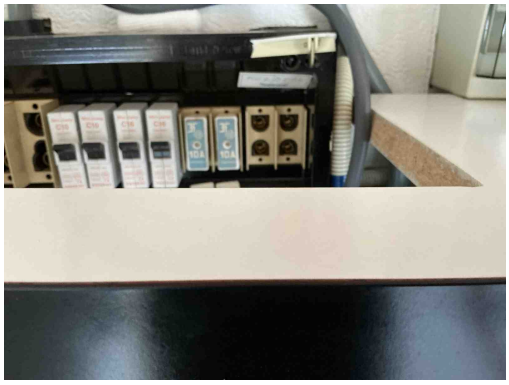
D08 - De nodige markeringen op de beveiligingstoestellen ontbreken of zijn onleesbaar (Boek 1: 5.3.5.5).
Opmerking: O.a. smeltzekering zonder kortsluitvermogen.

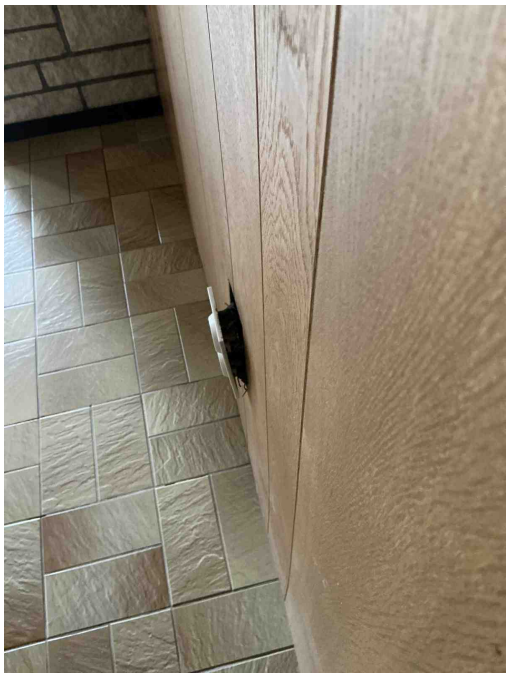
T11 - De contactdozen waarvan de toegekende stroomsterkte maximaal 16A en de toegekende spanning maximaal 250V bedraagt en niet bedoeld zijn voor de voeding van een of meerdere verbruikstoestellen voor een specifiek doel en niet geplaatst zijn in of op schakel- en verdeelborden, beschikken niet of IPXX-D (incl. gemeenschappelijke delen residentieel geheel) (Boek 1: 4.2.2.3/5.3.5.2).

Opmerking: O.a. keuken, kelder, woonkamer, tuinhuis,....

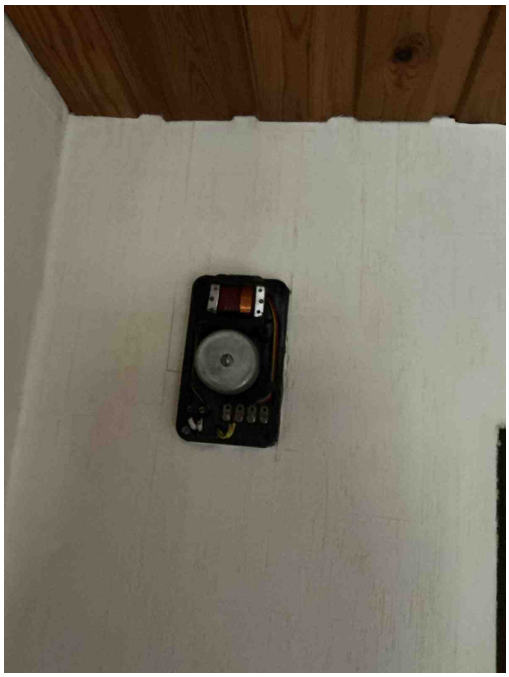
T02 - Gevaar voor rechtstreekse aanraking: genaakbare delen onder spanning (Boek 1: 4.2.2).
Opmerking: O.a. bel, zithoek

T10 - Bepaalde contactdozen en/of schakelaars zijn niet degelijk bevestigd (Boek 1: 1.4.1.3).
Opmerking: O.a. zithoek
