Asbestinventarisattest

Hovesteenseweg 70, 2450 Meerhout

Attestnummer : **20261108-000022.000**
Uitgegeven op : **08.11.2026**
Geldig tot : **08.11.2031**

Niet-asbestveilig

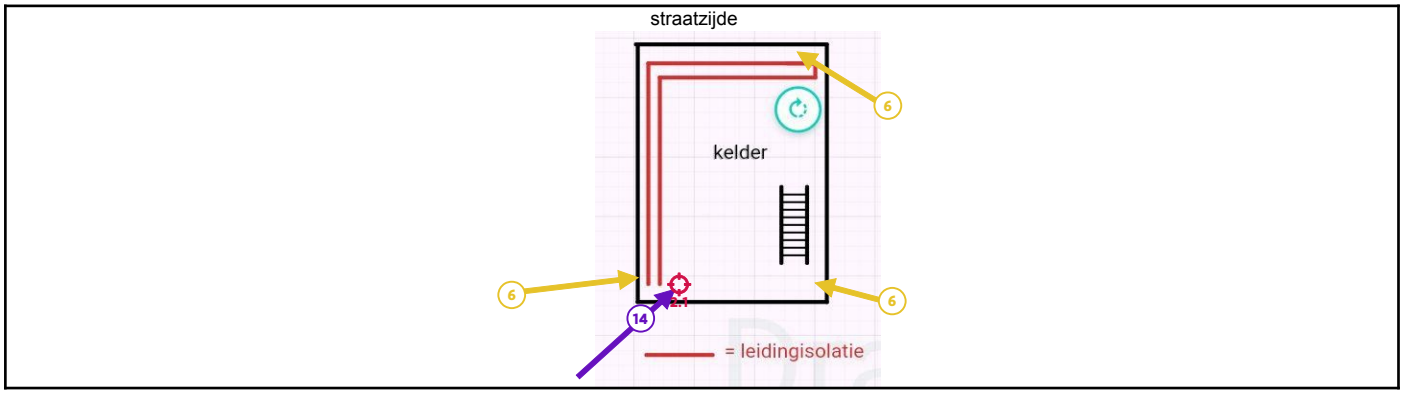
Plan 1.1: kelder

Beschrijving	Type	Actie
2. Pakkingen deur cv ketel (staalname)	Asbestmateriaal	Dringend verwijderen
2.1 Code: 5	Puntmonster	-
6. Bakeliet toep.(schakelaars-.-verdeeldozen-kelder	Asbestmateriaal	Zorgvuldig beheren
14. cv geen info te vinden op het toestel	Advies	-

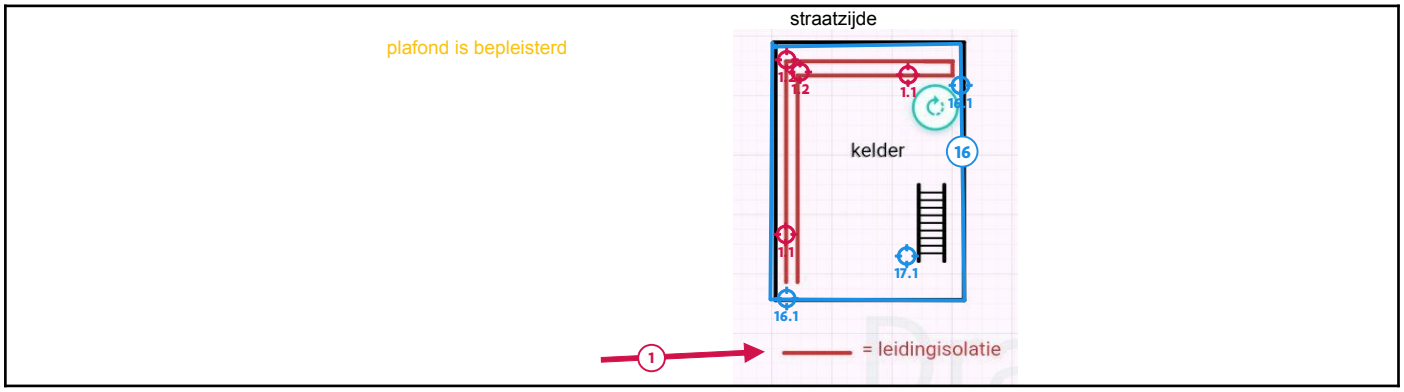
Plan 1.2: kelder

Beschrijving	Type	Actie
1. Leidingisolatie: verdacht bocht/recht (staalname)	Asbestmateriaal	Dringend verwijderen
1.1 Code: 1	Mengmonster	-
1.2 Code: 2	Mengmonster	-
16. Cementering binnentoepassing muren kelder (met staalname)	Geen asbest	-
16.1 Code: 4	Mengmonster	-
17. Plafondpleister	Geen asbest	-
17.1 Code: 7	Mengmonster	-

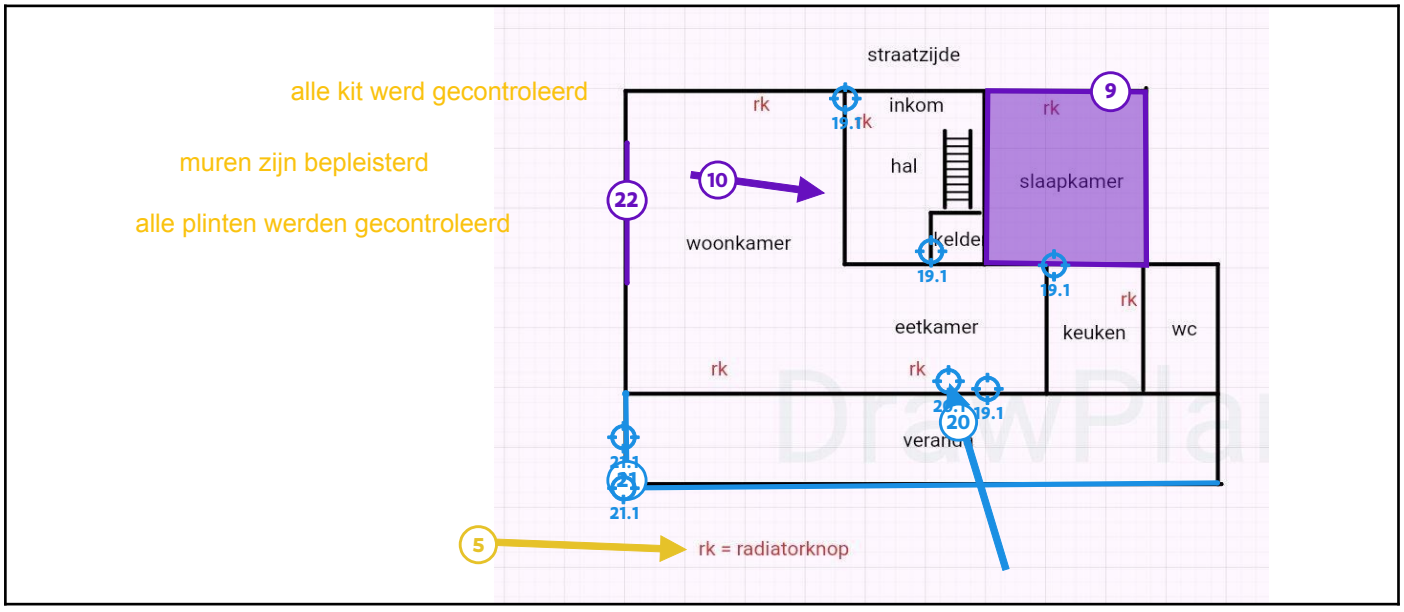
Plan 1.3: gelijkvloers

Beschrijving	Type	Actie
5. Bakeliet toep.radiatorknoppen)	Asbestmateriaal	Zorgvuldig beheren
9. Valse plafonds slaapkamer vooraan gelijkvloers	Advies	-
10. Kachelkoord (visueel niet verdacht)	Advies	-
13. Tegellijm niet zichtbaar zwarte plinten	Advies	-
19. Muurpleister	Geen asbest	-
19.1 Code: 3	Mengmonster	-
20. Ontdreuningsplaat spoelbak (monstername)	Geen asbest	-
20.1 Code: 9	Puntmonster	-
21. Crepi buitentoepassing (met staalname)	Geen asbest	-
21.1 Code: 8	Mengmonster	-
22. Kit niet verdacht (visueel vastgesteld)	Overige ruimte of materiaal	-

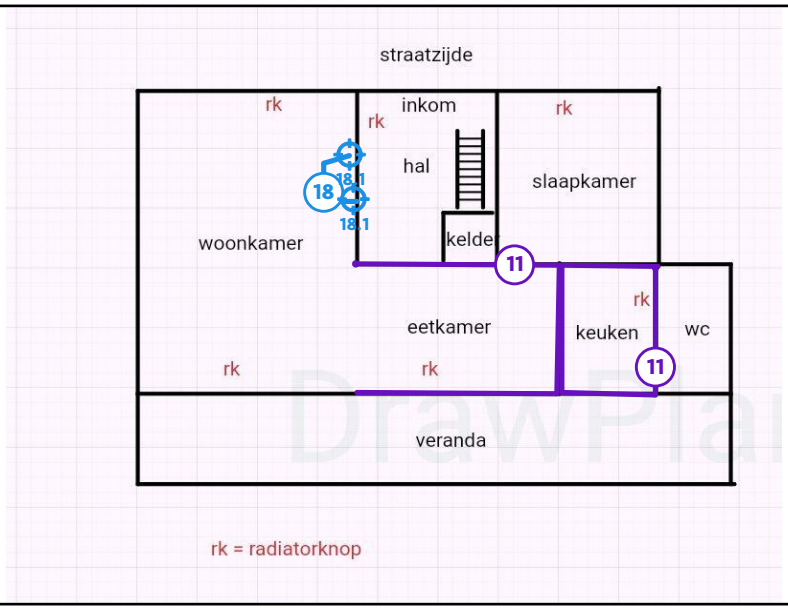
Plan 1.4: gelijkvloers

Beschrijving	Type	Actie
11. Lambrisering: niet verdacht (hout)	Advies	-
18. Muurpleister schouwmantel	Geen asbest	-
18.1 Code: 11	Mengmonster	-

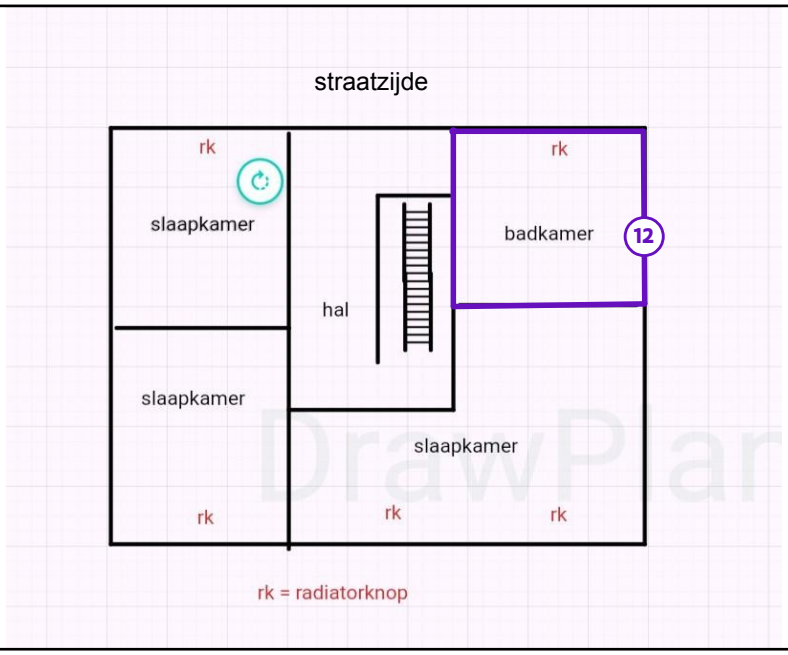
Plan 1.7: 1 ste verdieping

Beschrijving	Type	Actie
12. Tegellijm wandtegels badkamer niet zichtbaar	Advies	-

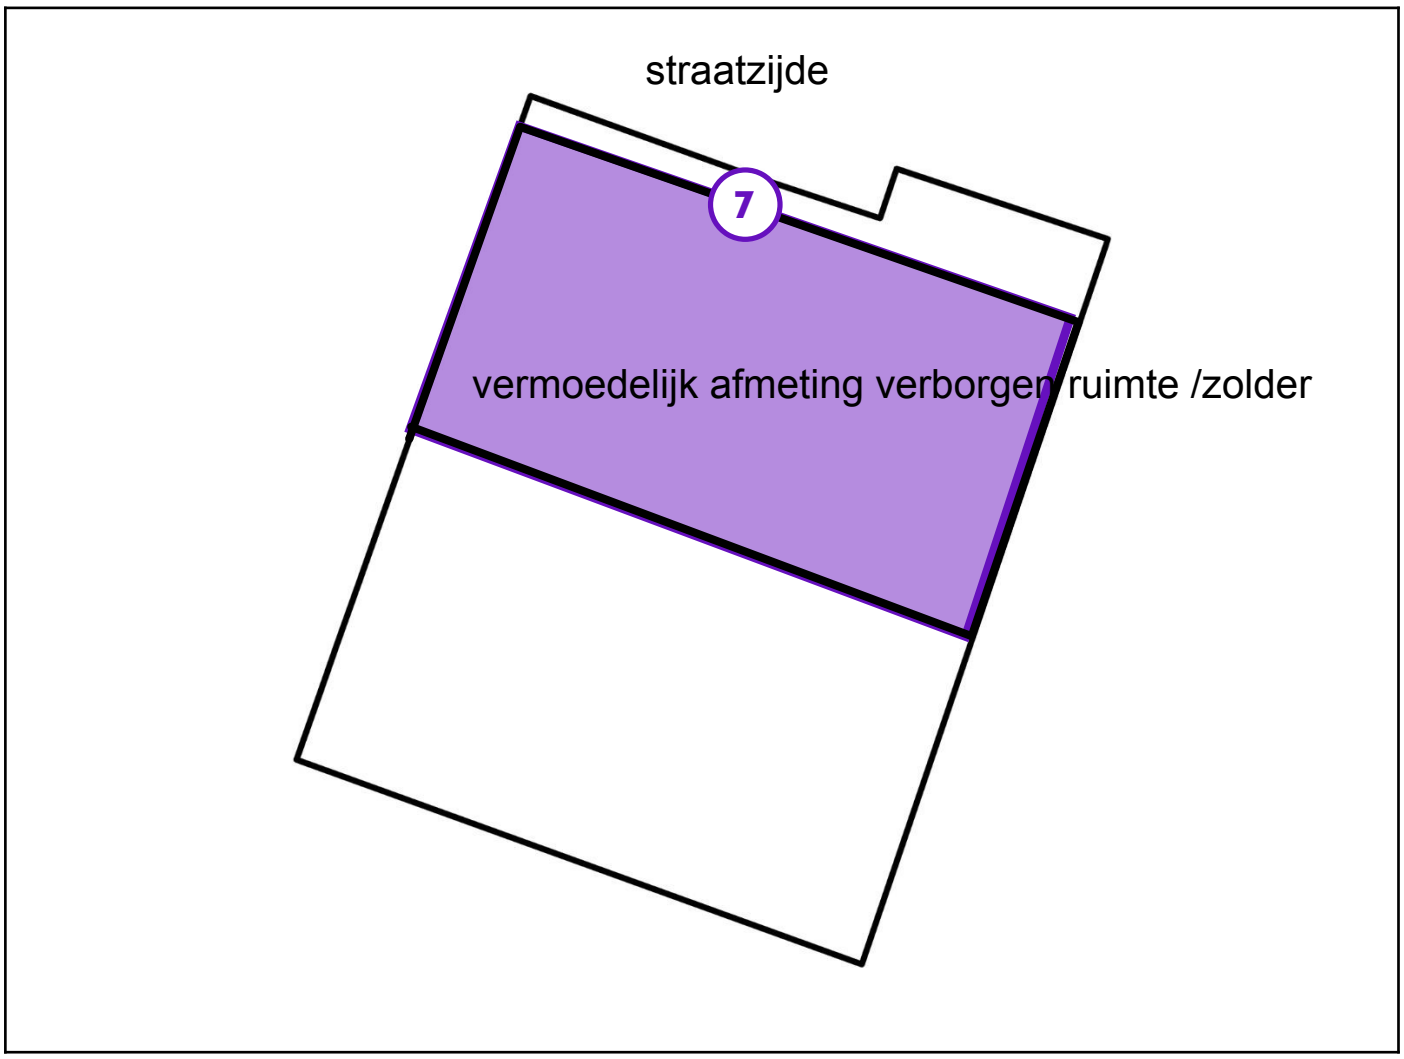
Plan 1.9: verborgen ruimte zolder

Beschrijving	Type	Actie
7. zolder verborgen ruimte	Beperking	-

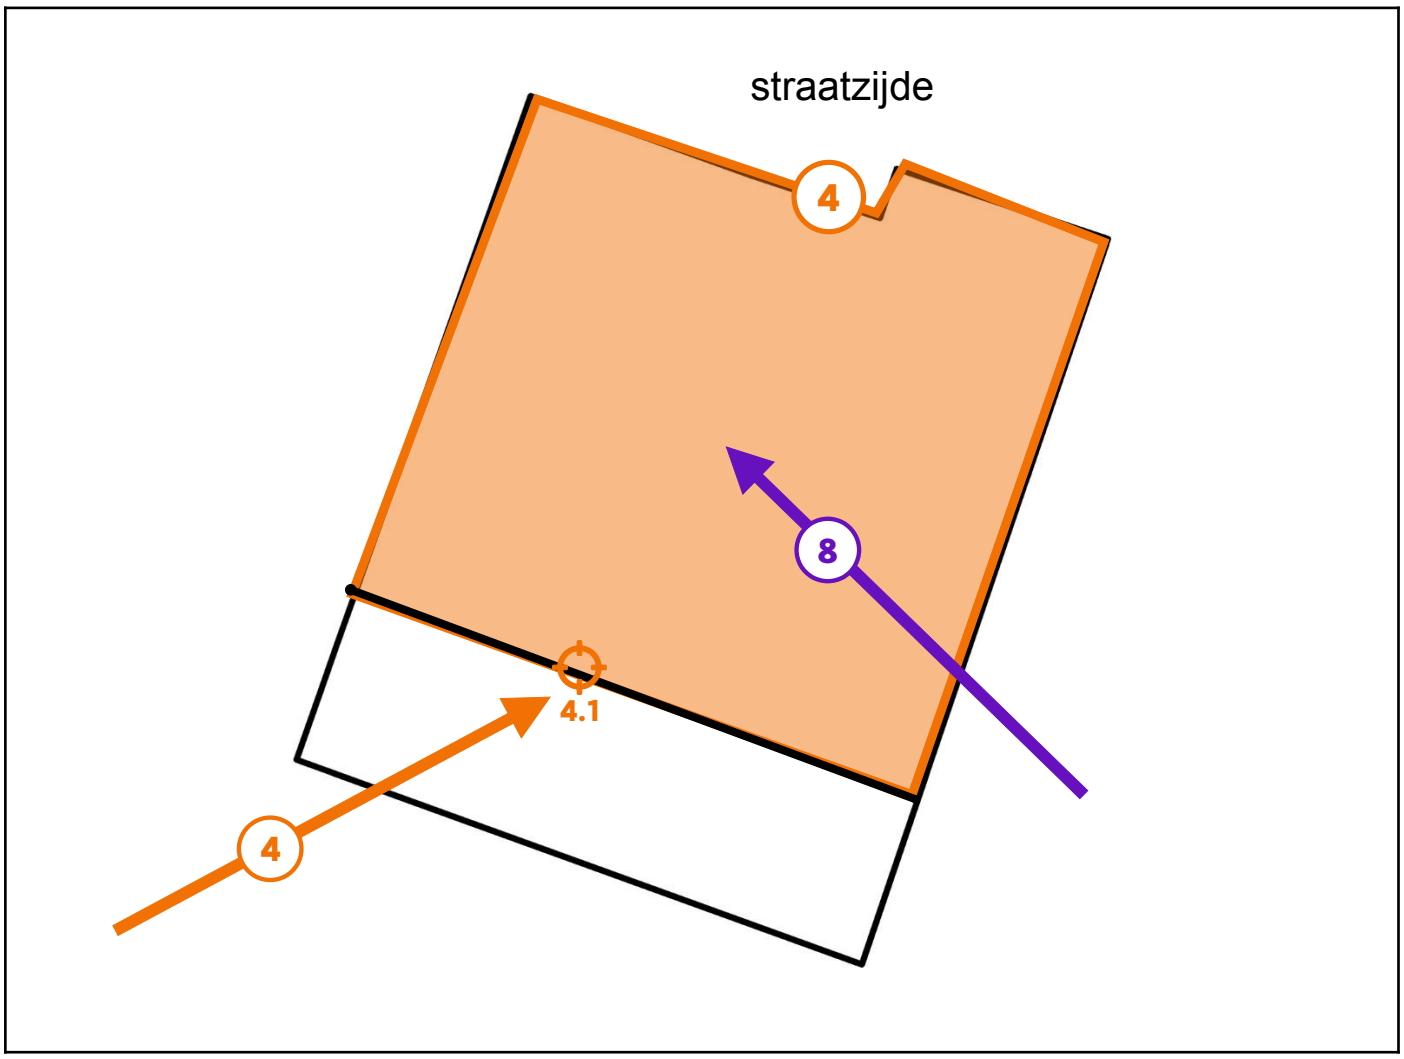
Plan 1.11: dakplan

Beschrijving	Type	Actie
4. Dakleien (met staalname)	Asbestmateriaal	Verwijderen
4.1 Code: 10	Puntmonster	-
8. Schouw op het dak (beperkingsfiche)	Beperking	-

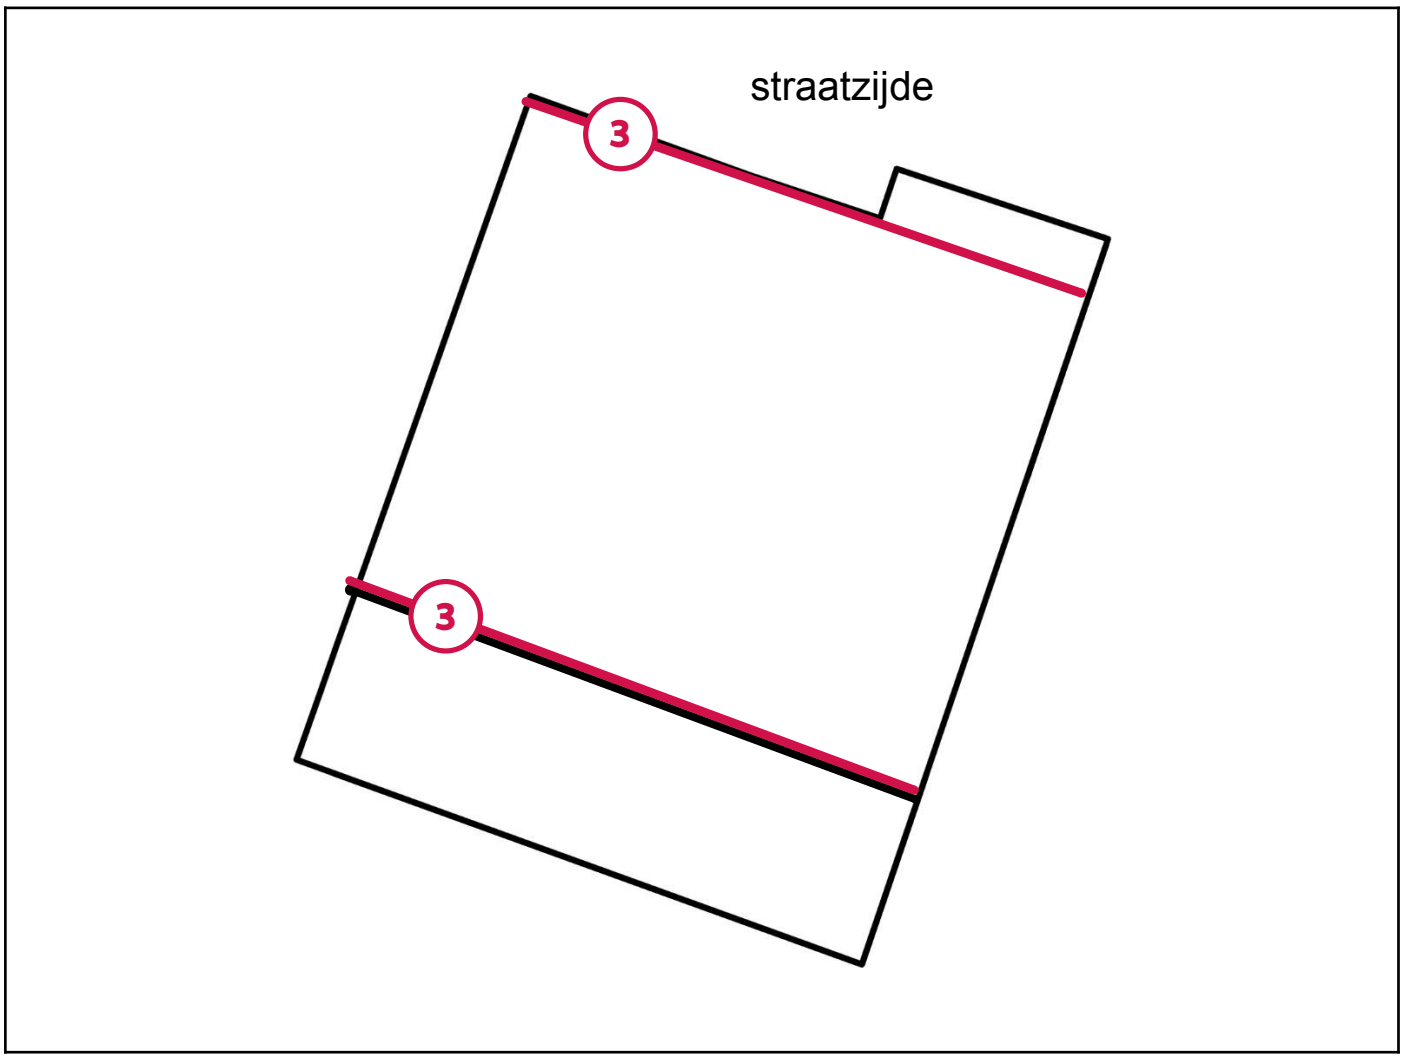
Plan 1.12: dakplan

Beschrijving	Type	Actie
3. Slib/sediment dakgoot	Asbestmateriaal	Dringend verwijderen

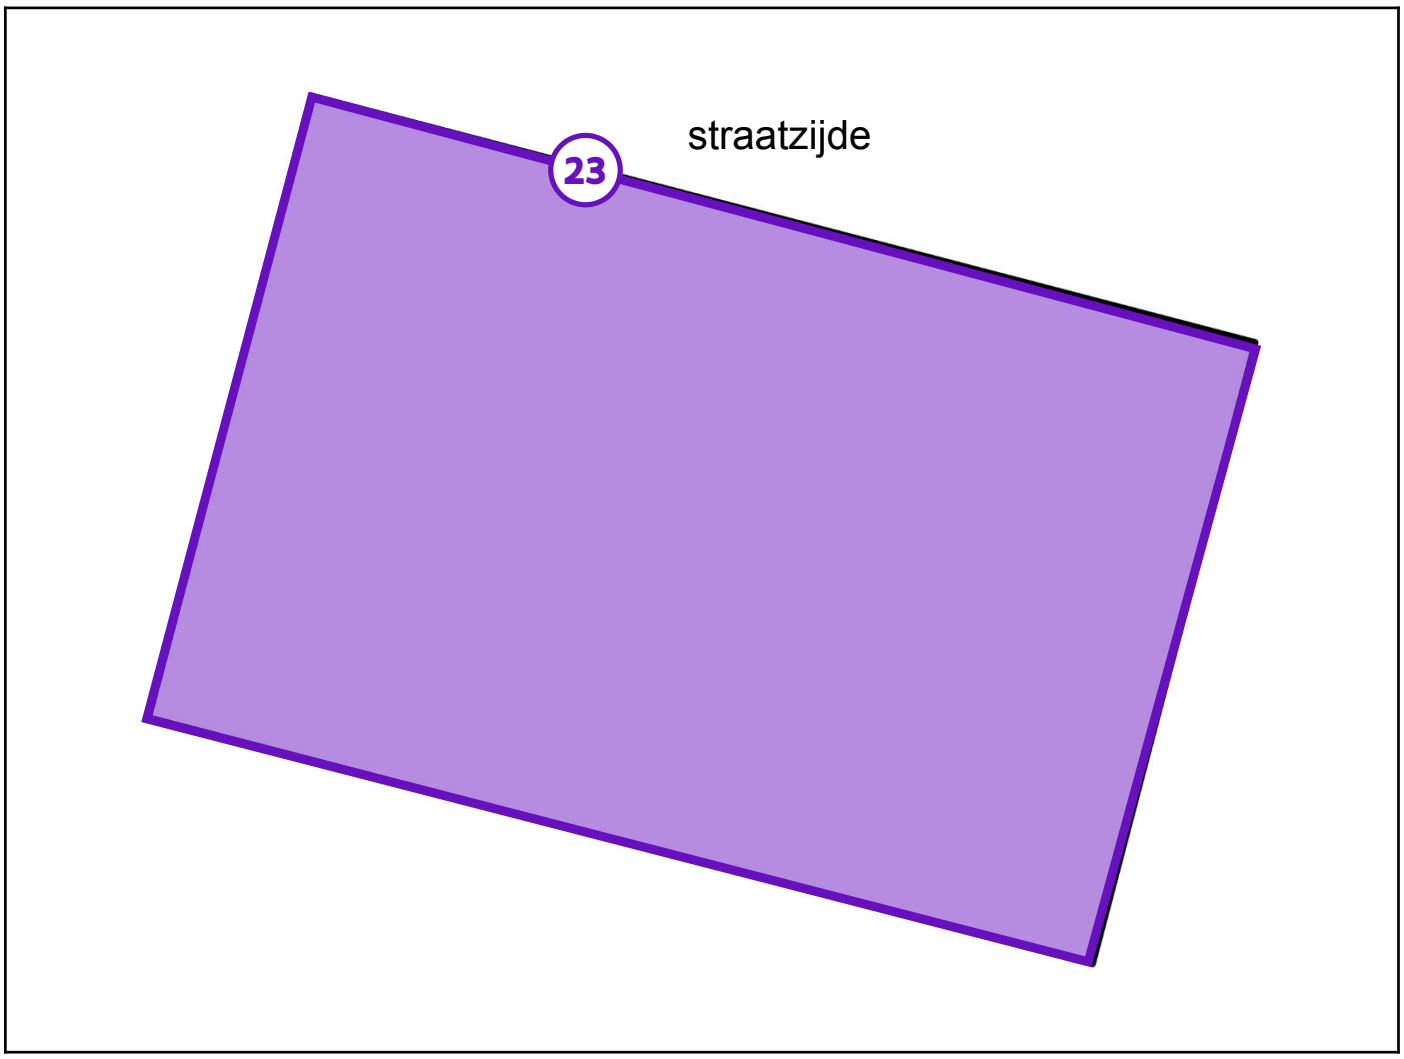
Plan 2.1: werkplaats plan

Beschrijving	Type	Actie
23. Dakbedekking veranda en garage niet verdacht.	Overige ruimte of materiaal	-

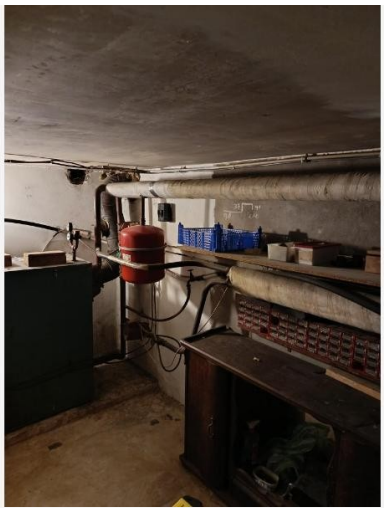
Fiche 1: Leidingisolatie: verdacht bocht/recht (staalname)

Eindbeoordeling materiaalrisico	Hoog materiaalrisico en/of hoge kans op vezelvrijgave

Gebondenheid	Categorie 2: niet-hechtgebonden met matrix
Asbestsoort (vezeltype)	Amfibool aanwezig, uitgezonderd crocidoliet
Asbestconcentratie	Hoog (>= 50%)
Afschermingsgraad van het gehele materiaal	Geheel of deels vrij aan de binnenlucht, maar geen contact met binnenluchtstromen
Toestand van het materiaal	Zwaar beschadigd, zwaar verweerd

#	Type	Referentie	Resultaat
1.1	Mengmonster	1	Amosiet, Chrysotiel
1.2	Mengmonster	2	Amosiet, Chrysotiel

Beschrijving	Leidingisolatie: verdacht bocht/recht (staalname)
Omgeving	Binnen
Primaire drager	HVAC infrastructuur en uitrusting
Asbestmateriaal	In-situ afwerkingslagen - Thermische isolatie
Bindmiddel van asbestmateriaal	Gips - kalk
Gebondenheid op basis van bindmiddel	Niet-hechtgebonden
Hoeveelheid (lengte - omtrek - dikte - aantal)	• 3,50 m - 20,00 cm - 2,00 cm - 2 stuks • 2,00 m - 20,00 cm - 2,00 cm - 1 stuk • 2,50 m - 20,00 cm - 2,00 cm - 1 stuk
Totaal volume	0,046 m^3
Eenvoudig bereikbaar	Ja
Bevestigingswijze	• Verlijmd, ingegoten, versmeerd
Identificatiemethode	Een monstername door de asbestdeskundige met laboanalyse door een asbestlabo.
Destructieve handeling voor identificatie	Nee
Opmerking	De vermelde lengtes, omtrekken en diktes betreffen een beredeneerde schatting. Er worden geen rechten verleend aan deze lengtes, omtrekken en diktes . De dikte is een schatting die voorkomt uit de monsterplaatsen en is daarom niet altijd representatief. Er werden mengmonsters genomen volgens de richtlijnen van het inspectieprotocol. Er kunnen bijkomende stalen genomen worden om bepaalde zones uit te sluiten.

Dringend verwijderen

- Zorg voor een veilig beheer. Vermijd het beschadigen van het asbestmateriaal. Controleer de toestand jaarlijks op wijzigingen.
- Scherm in afwachting van verwijdering het asbestmateriaal af van luchtstromingen en verstoring: bijvoorbeeld door het te verpakken, te fixeren, af te dekken, signalisatie - afbakening aan te brengen, ...
- Verwijder dit asbestmateriaal zo snel mogelijk. Volg de toestand goed op.

- Hermetische zone (erkend asbestverwijderaar)
  Toepassing mag niet door doe-het-zelf of opgeleid aannemer 8 basis asbest verwijderd worden! HZ Erkend asbestverwijderaar : Gipsisolatie wordt losgesneden van dragermateriaal (leiding), asbesthoudend gips zal gemakkelijk verbrokkelen en is losgebonden. Om geen asbestvezels te verspreiden naar de omgeving, dient dit in hermetische zone verwijderd te worden. Verzamel best zoveel mogelijk bewijsdocumenten na verwijdering voor een actualisatie van uw attest (facturen, stortingsbewijs en foto's). Asbest insluiten mag niet tenzij dit in afwachting van verwijdering nodig is om het risico te verlagen of om het veilig te beheren (tijdelijk afdekken) Zie ook link Zie https://ovam.vlaanderen.be/wie-mag-wat-verwijderen

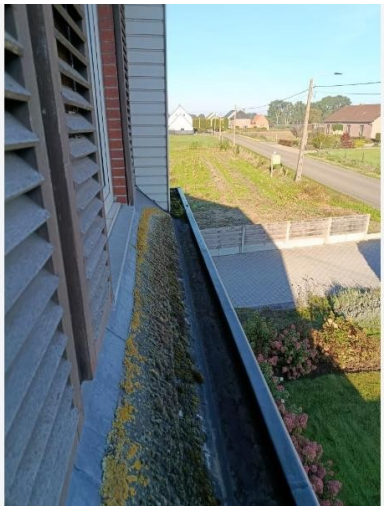
Fiche 3: Slib/sediment dakgoot

Beschrijving	Slib/sediment dakgoot
Type afvalstof	Betreft resten (contaminatie) van verwering of beschadiging
Type resten (contaminatie)	• Stof, deeltjes < 4 mm, flinters, gruis (los, opliggend)
Besmette materialen	• Geen (er is geen vermenging met ander materiaal)
Bron van de resten	Bron van de resten is niet meer aanwezig
Omgeving	Buiten
Primaire drager	Infrastructuur hemelwater (opvang en afvoer)
Gebondenheid resten	Niet hecht
Hoeveelheid (gewicht - aantal)	• 0,50 kg - 1 stuk
Totaal gewicht	0,50 kg
Eenvoudig bereikbaar	Ja
Identificatiemethode	De asbestdeskundige beoordeelt het materiaal als asbestverdacht en dus asbesthoudend, en dit zonder monstername.
Opmerking	De vermelde oppervlaktes, diktes, gewichten en volumes betreffen een beredeneerde raming. Er worden geen rechten verleend aan deze oppervlaktes/diktes/volumes. Hemelwater dat afspoelt van asbestcement daken of gevels kan asbestdeeltjes bevatten.

Voor verwijdering het slib extra bevochtigen of fixeren om stof te voorkomen , niet breken om stof te beperken .

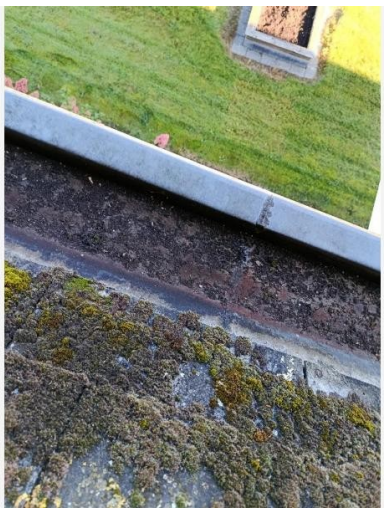
Fiche 4: Dakleien (met staalname)

Beschrijving	Dakleien (met staalname)
Omgeving	Buiten
Primaire drager	Schuin dak
Asbestmateriaal	Dak- en gevelbekleding - Lei, shingle
Bindmiddel van asbestmateriaal	Cement
Gebondenheid op basis van bindmiddel	Hecht
Hoeveelheid (oppervlakte - aantal)	• 90,00 m^2 - 1 stuk
Totale oppervlakte	90,00 m^2
Eenvoudig bereikbaar	Ja
Bevestigingswijze	• Geklemd • Genageld, geniet
Identificatiemethode	Een monstername door de asbestdeskundige met laboanalyse door een asbestlabo.
Destructieve handeling voor identificatie	Nee
Opmerking	Er werd een staal genomen aan een uitstekend stuk waardoor de waterdichtheid van de dakbedekking niet in het gedrang komt. De vermelde oppervlaktes, diktes en volumes betreffen een beredeneerde schatting. Er worden geen rechten verleend aan deze oppervlaktes/diktes/volumes.

- Eenvoudige handelingen: mag via doe-het-zelf of door werknemer(s) met opleidingsattest eenvoudige handelingen
  EH via doe-het zelf Standaard dragen van de nodige wegwerp beschermingsmiddelen FFP 3 masker , handschoenen en tyvec CAT III type 5-6 , afwasbaar schoeisel Indien mogelijk de ondervloer afdekken , leien voorzichtig verwijderen, extra fixeren, niet breken , niet gooien, onmiddellijk verpakken of voorzichtig in container met asbest bag plaatsen. Voldoende benevelen/bevochtigen tijdens de duur van de werken. Gebruik geen stortkokers. Voor hechtgebonden toepassingen: Bij verwijdering door doe-het-zelf moet men dit afval dubbel en luchtdicht verpakt aandienen bij het gemeentelijk recyclagepark. Men raadpleegt best op voorhand de voorwaarden van het recyclagepark. Indien leien in slechte staat zijn en kans bestaat op breken : Eenvoudige handeling opgeleid personeel , alle werknemer(s) moeten wel beschikken over een opleidingsattest eenvoudige handelingen 8u Zie ook link Zie https://ovam.vlaanderen.be/wie-mag-wat-

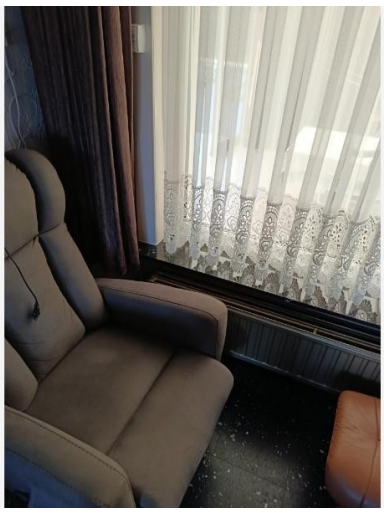
Fiche 5: Bakeliet toep.radiatorknoppen)

Beschrijving	Bakeliet toep.radiatorknoppen)
Omgeving	Binnen
Primaire drager	Ruimteverwarming
Asbestmateriaal	Plaat, paneel, tablet - Type Bakeliet
Bindmiddel van asbestmateriaal	Kunststof of -hars
Gebondenheid op basis van bindmiddel	Hecht
Hoeveelheid (oppervlakte - dikte - aantal)	• 0,05 m^2 - 0,50 cm - 10 stuks
Totaal volume	0,003 m^3
Eenvoudig bereikbaar	Ja
Bevestigingswijze	• Geschroefd
Identificatiemethode	De asbestdeskundige beoordeelt het materiaal als asbestverdacht en dus asbesthoudend, en dit zonder monstername. Motivatie: De monstername brengt andere schade aan dan schade die inherent is aan de monstername.
Destructieve handeling voor identificatie	Nee
Opmerking	Het is moeilijk te bepalen of de bakeliettoepassingen in de woning ook effectief asbesthoudend zijn (het kan ook gaan om de asbestvrije variant). Er werd geen monster genomen owv beschadiging aan een elektrisch gerelateerde toepassing, extra controle bij verwijdering van het verdacht materiaal.

- Eenvoudige handelingen: mag via doe-het-zelf of door werknemer(s) met opleidingsattest eenvoudige handelingen
  Schakelaars, stopcontacten en andere gelijkaardige toepassingen kunnen eenvoudig losgeschroefd worden --> EH doe-het-zelf. Afgesloten of verzegelde kast --> EH opgeleid technieker personeel 8u basisopleiding asbest. Voor elektrische infrastructuur en uitrusting dient u vooraleer men deze toepassing gaat bevochtigen de elektriciteit af te sluiten (zoniet elektrocutie-/brandgevaar). standaard dragen van de nodige wegwerp beschermingsmiddelen FFP 3 masker , handschoenen en tyvec CAT III type 5-6 , afspoelbaar schoeisel Losschroeven en dubbel verpakken in plastic , sluit luchtdicht af en breng dit als hechtgebonden afval naar een plaatselijk containerpark. Voor hechtgebonden toepassingen: Bij verwijdering door doe-het-zelf moet men dit afval dubbel en luchtdicht verpakt aandienen bij het gemeentelijk recyclagepark. Men raadpleegt best op voorhand de voorwaarden van het recyclagepark.

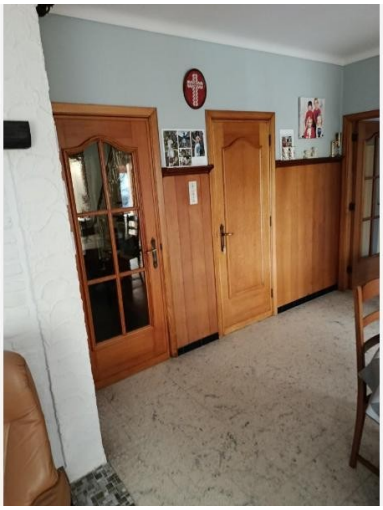
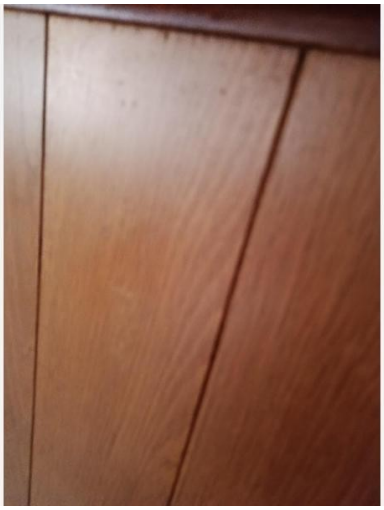
Fiche 11: Lambrisering: niet verdacht (hout)

Basis voor advies	De asbestdeskundige beoordeelt het materiaal als niet-asbestverdacht.
Primaire drager	Ruimteverwarming

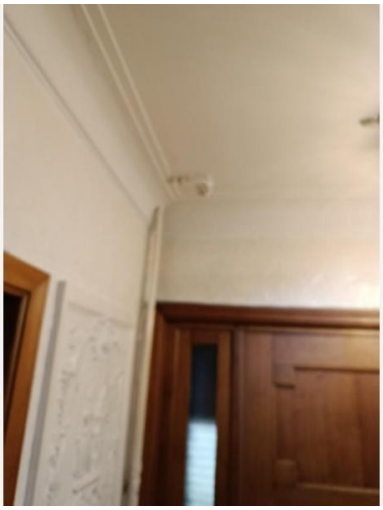
Fiche 15: pleister sierlijsten

Geen asbest

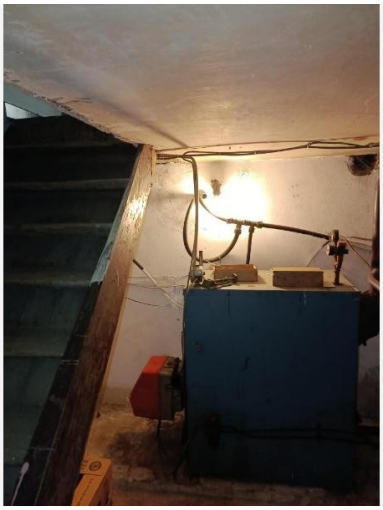
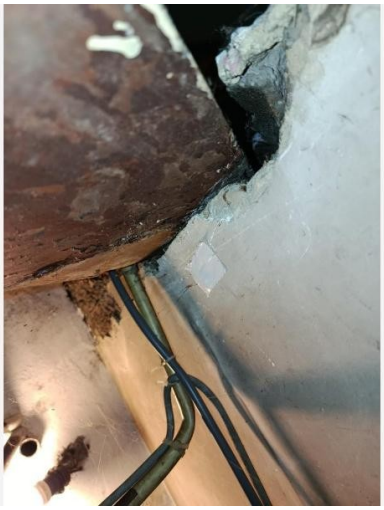
Fiche 17: Plafondpleister

Geen asbest

Beschrijving	Plafondpleister
Omgeving	Binnen
Primaire drager	Plafond
Bindmiddel van materiaal	Gips - kalk
Gebondenheid op basis van bindmiddel	Niet-hechtgebonden
Hoeveelheid (oppervlakte - dikte - aantal)	• 200,00 m^2 - 2,00 cm - 1 stuk
Totaal volume	4,00 m^3
Identificatiemethode	Een monstername door de asbestdeskundige met laboanalyse door een asbestlabo.
Destructieve handeling voor identificatie	Nee
Opmerking	Volgens het inspectieprotocol is een monstername van het pleisterwerk verplicht om dit te identificeren als niet-asbesthoudend. Locatie staalnames: stooklokaal/keuken/hal/woonkamer De vermelde oppervlaktes en volumes betreffen een beredeneerde schatting. Er worden geen rechten verleend aan deze oppervlaktes/volumes. De dikte is een schatting die voorkomt uit de monsterplaatsen en is daarom niet altijd representatief.

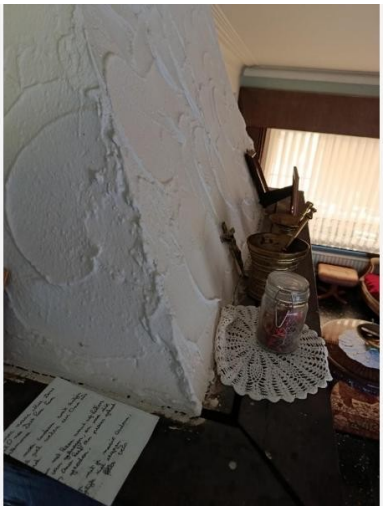
Fiche 18: Muurpleister schouwmantel

Geen asbest

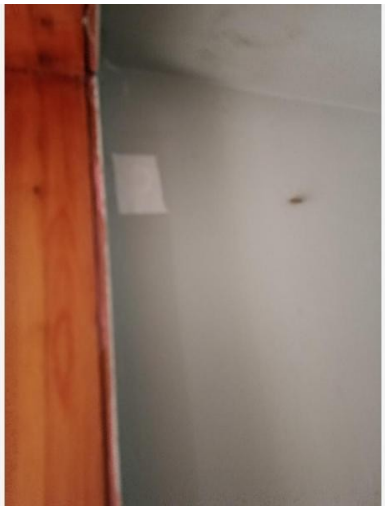
Fiche 19: Muurpleister

Geen asbest

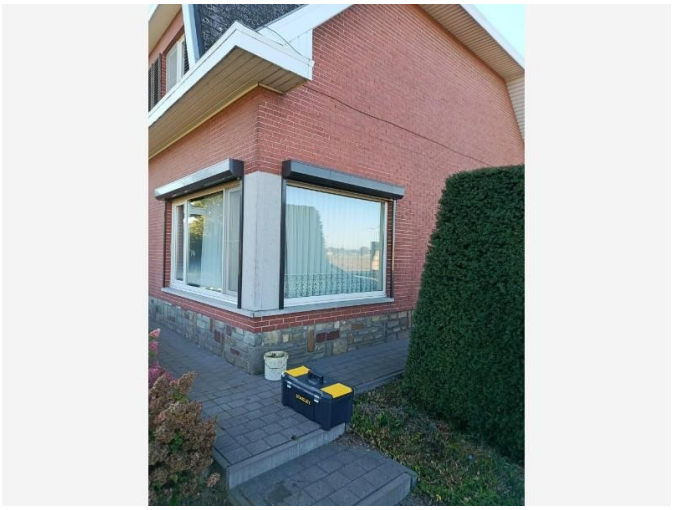
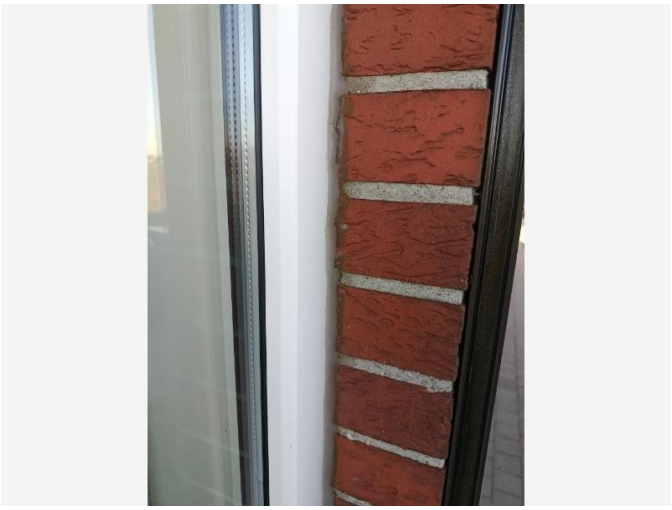
Beschrijving	Notitie	Terug te vinden op plannen
Fiche 22: Kit niet verdacht (visueel vastgesteld)	De gebruikte siliconen kit is niet asbestverdacht	Plan 1.3: gelijkvloers Plan 1.6: 1 ste verdieping
Fiche 23: Dakbedekking veranda en garage niet verdacht.	De dakbedekkingen werden gecontroleerd. . en bevatten geen asbest verdachte materialen. dak garage zijn metalen dakplaten dak veranda zijn polycarbonaatplaten	Plan 1.10: dakplan Plan 2.1: werkplaats plan
Fiche 24: Dakgoot bevat niet asbestverdachte laag	De dakgoot werd gecontroleerd, het materiaal is niet asbest-verdacht	Plan 1.10: dakplan

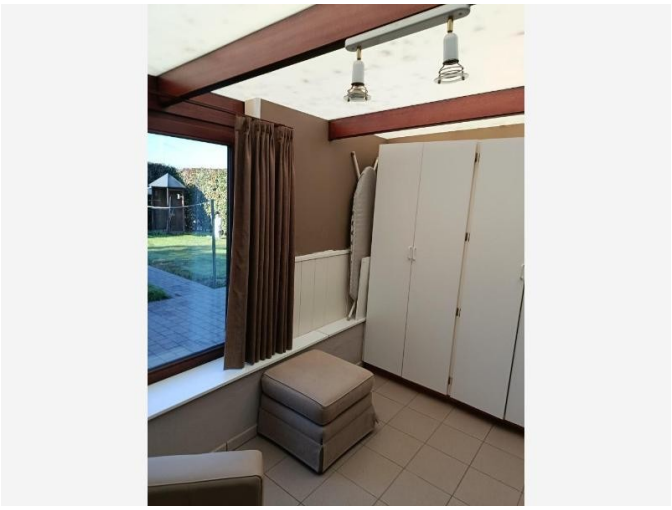
Beschrijving	Notitie	Terug te vinden op plannen
Fiche 25: onderdak veranda en garage (niet aanwezig)	onderdak (niet aanwezig) in het inspectie gebied.	Plan 1.5: gelijkvloers Plan 2.2: werkplaats plan
Fiche 26: liftinfrastructuur (niet aanwezig)	liftinfrastructuur (niet aanwezig) in het inspectie gebied.	-
