Asbestinventarisattest

Beukenlaan 13, 3910 Pelt

Attestnummer : **20260527-000483.000**
Uitgegeven op : **27.05.2026**
Geldig tot : **27.05.2036**

Asbestveilig (maar niet asbestvrij)

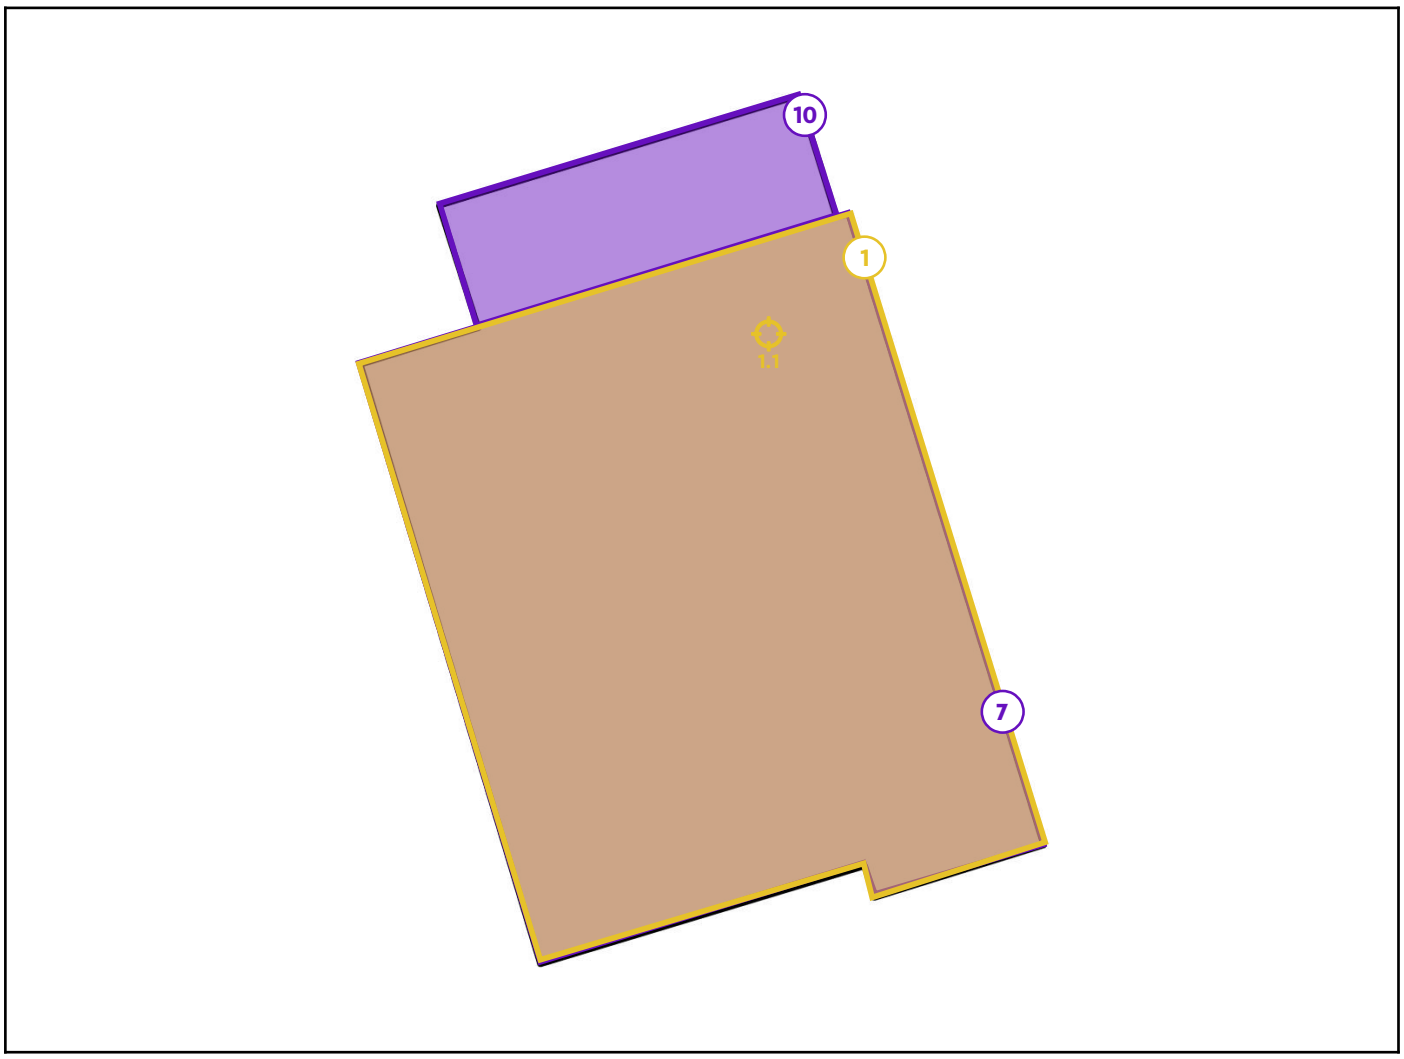
Plan 1.1: Huis plan

Beschrijving	Type	Actie
1. Onderdakplaten huis	Asbestmateriaal	Zorgvuldig beheren
1.1 Code: 2	Puntmonster	-
7. Dakpannen huis en garage	Overige ruimte of materiaal	-
10. Plat dak achterbouw	Overige ruimte of materiaal	-

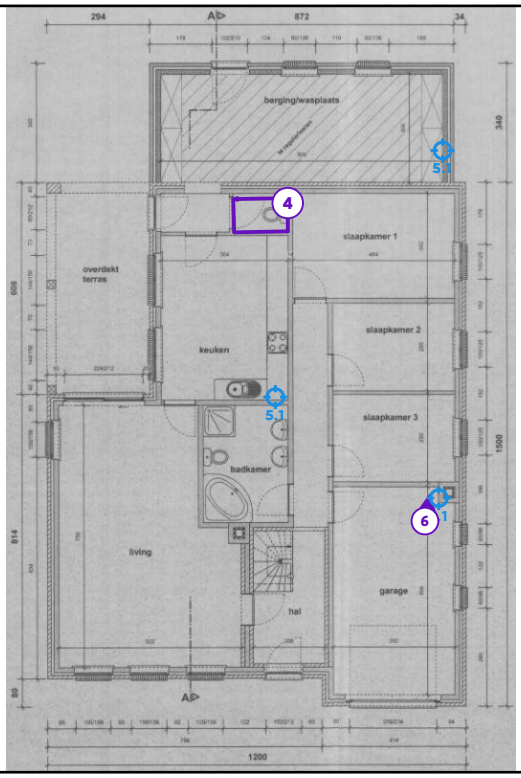
Plan 1.2: 0

Beschrijving	Type	Actie
4. Tegellijm	Advies	-
5. Pleisterwerk muren	Geen asbest	-
5.1 Code: 1	Mengmonster	-
6. Ketel	Overige ruimte of materiaal	-

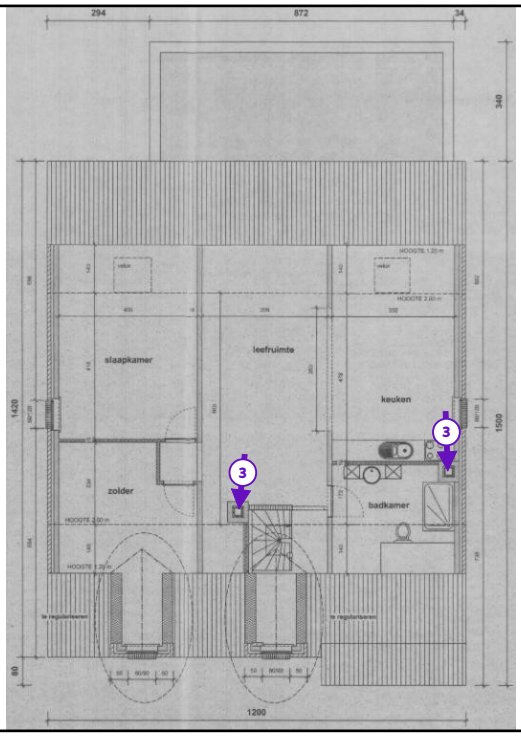
Plan 1.3: +1

Beschrijving	Type	Actie
3. De schoorstenen kunnen niet geïnspecteerd worden	Beperking	-

Uitleg van de asbestdeskundige: De schoorstenen vallen op deze hoogte niet veilig te inspecteren aan de binnenkant. Ze zouden asbestbuizen kunnen bevatten.

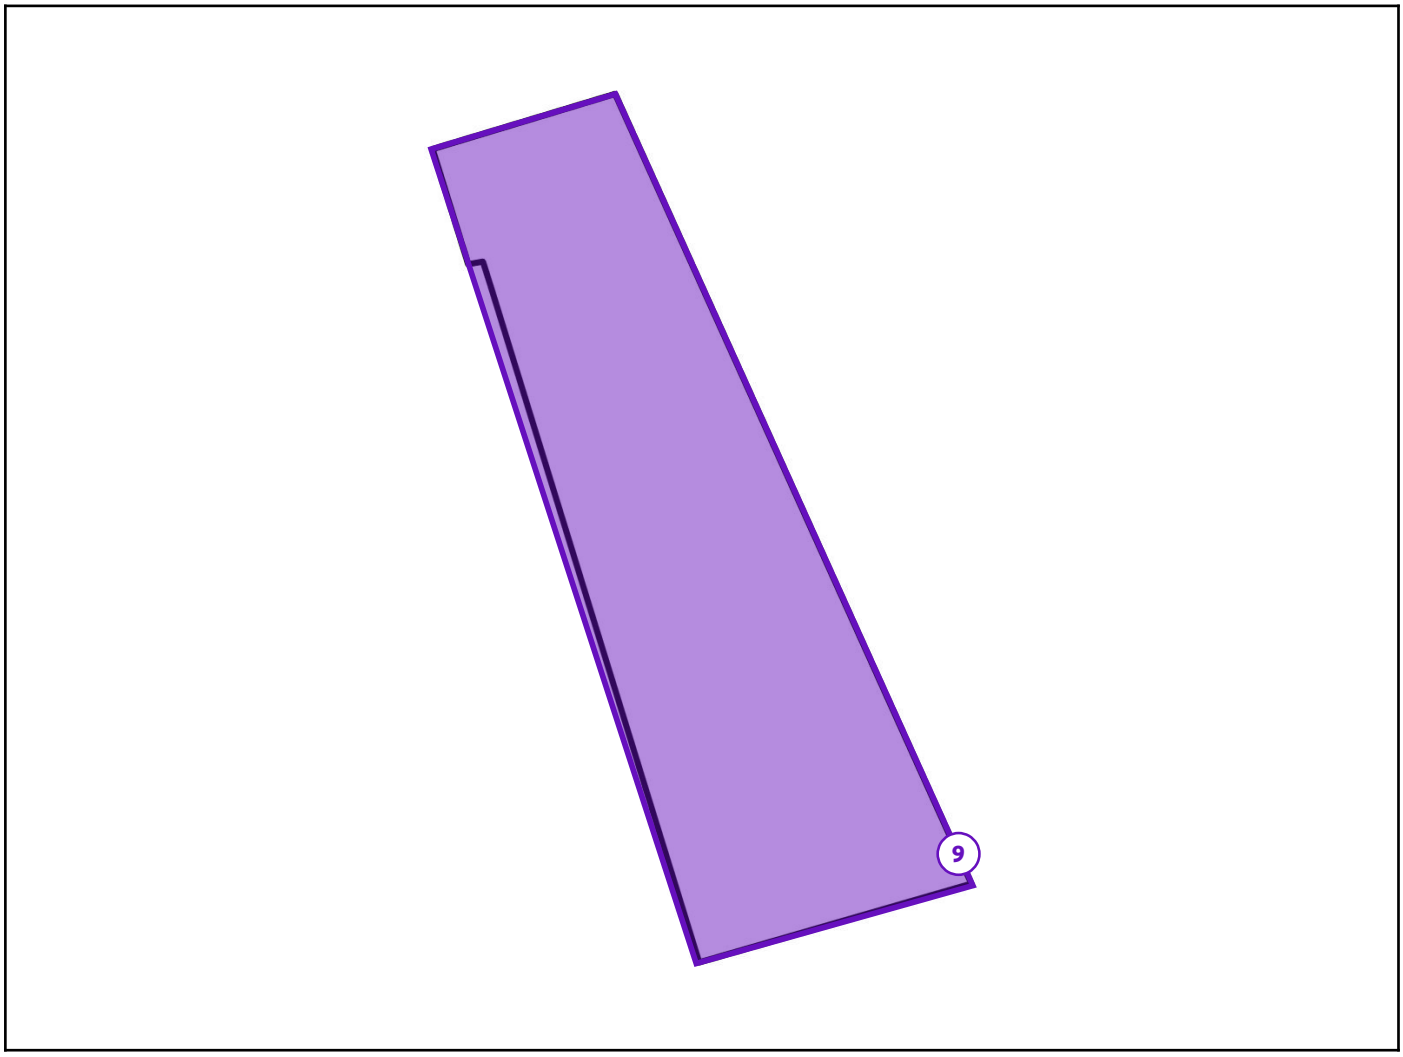
Plan 2.1: Carport plan

Beschrijving	Type	Actie
9. Dak carport	Overige ruimte of materiaal	-

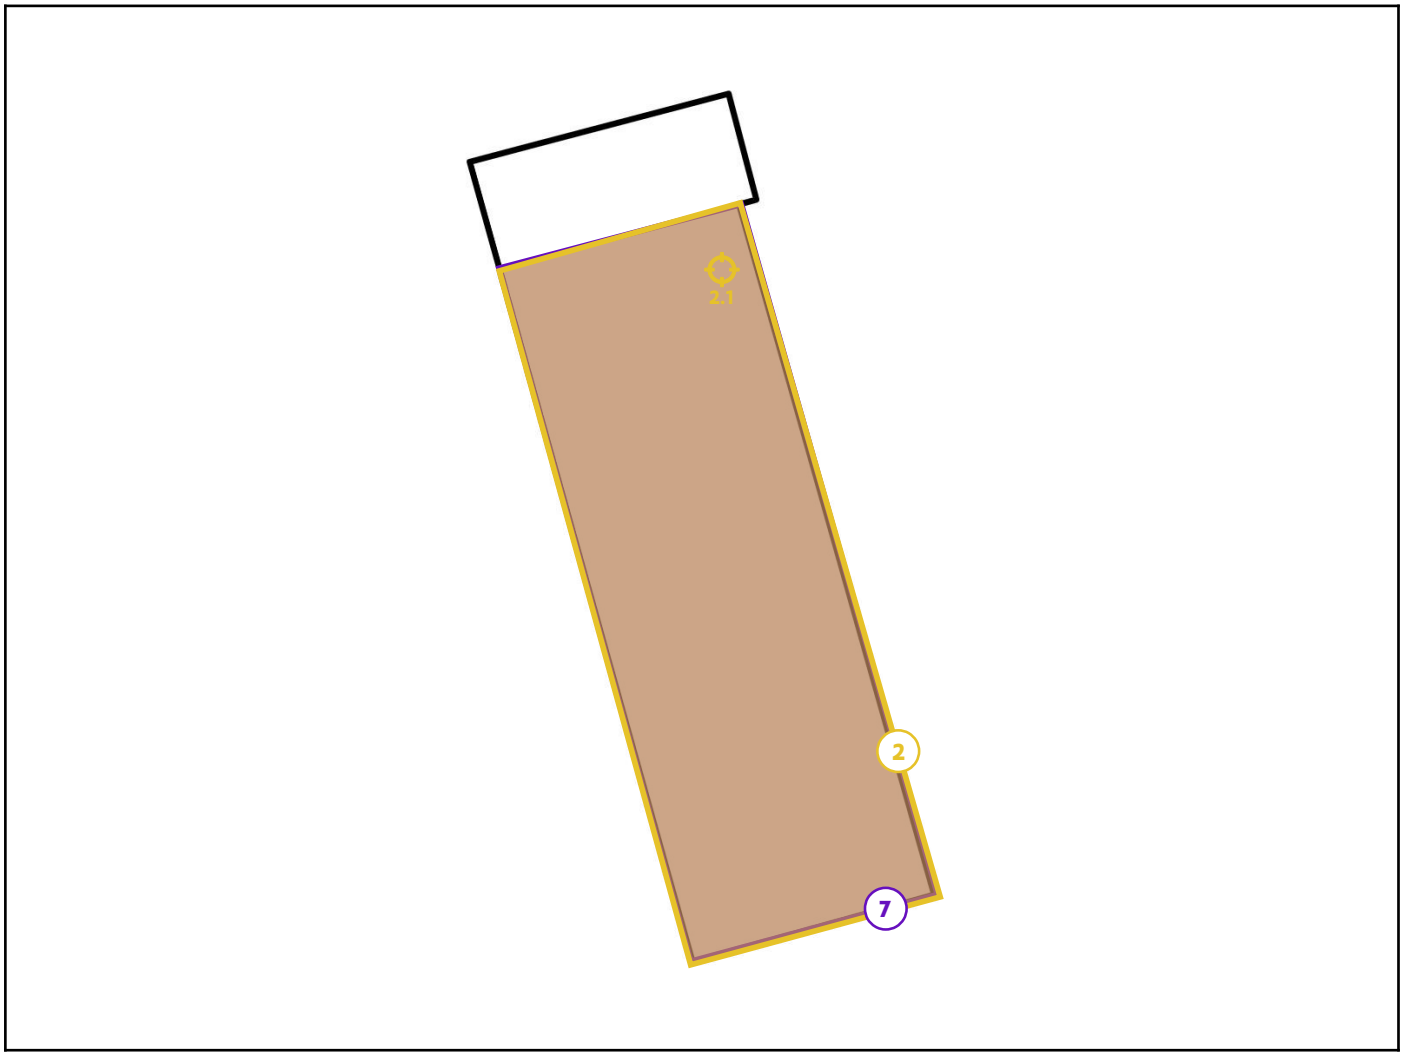
Plan 3.1: Garage plan

Beschrijving	Type	Actie
2. Onderdakplaten garage	Asbestmateriaal	Zorgvuldig beheren
2.1 Code: 3	Puntmonster	-
7. Dakpannen huis en garage	Overige ruimte of materiaal	-
