Verslag huishoudelijke elektrische installatie op laagspanning en zeer lage spanning

Referentie: **007-20261021-07**	Datum controle: **21/10/2026**
Keurder: **007**

Eigenaar:	**Janssen Irene**	EAN-code:	**541449206000496086**
Adres installatie:	**Beukenlaan 13, 3910 - Pelt**	Nummer teller(s):	**1sag1100091409**
		Distributienetbeheerder installatie:	**Fluvius**

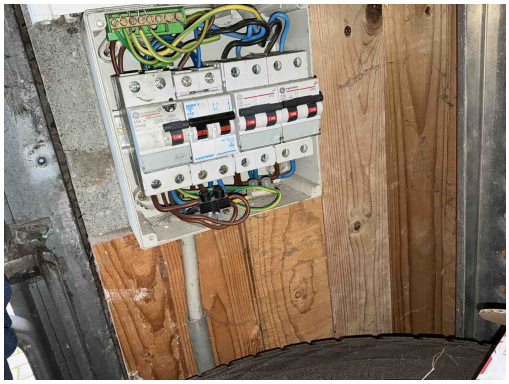
B17 - De voedingsspanning is niet op elk bord vermeld (Boek 1: 3.1.3.3).

B18 - Het volgnummer is niet op elk bord vermeld (Boek 1: 3.1.3.3).

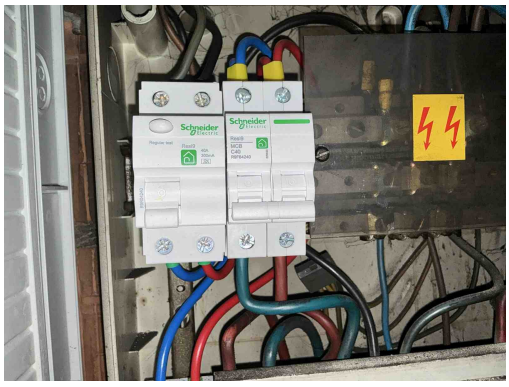
B17 - De voedingsspanning is niet op elk bord vermeld (Boek 1: 3.1.3.3).

B18 - Het volgnummer is niet op elk bord vermeld (Boek 1: 3.1.3.3).

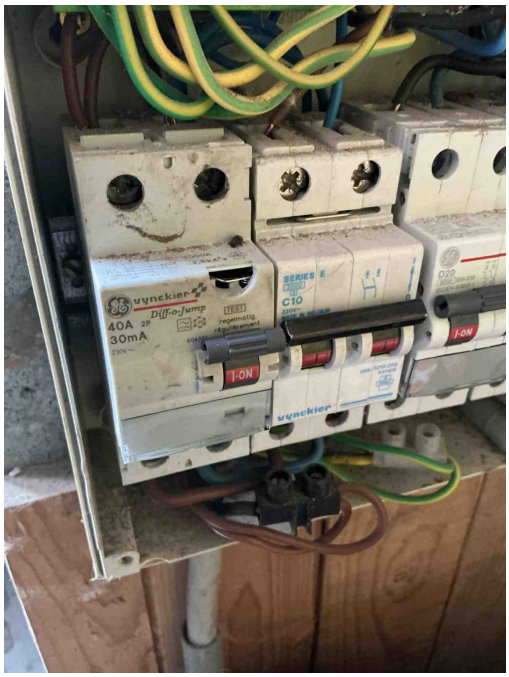
I01 - De waarde van de isolatieweerstand per kring dient tenminste 0,50 Mohm (1000 x Utest) te zijn (Boek 1: 6.4.5.1).

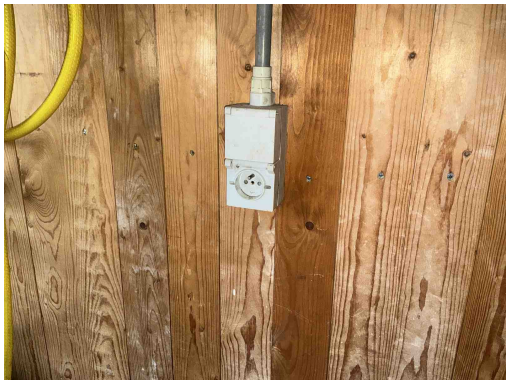
T23 - Het elektrisch materiaal is beschadigd. (Boek 1: 1.4.1.3).
Opmerking: Oa diff, contactdoos werkhuis

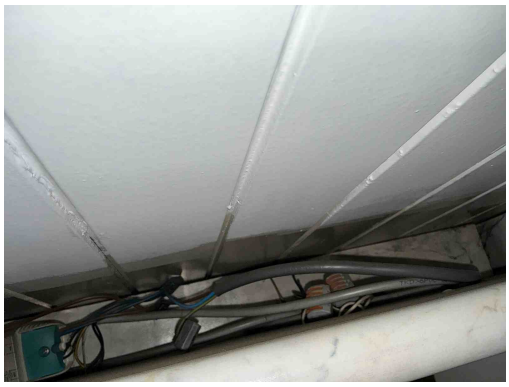
T23 - Het elektrisch materiaal is beschadigd. (Boek 1: 1.4.1.3).
Opmerking: Oa diff, contactdoos werkhuis

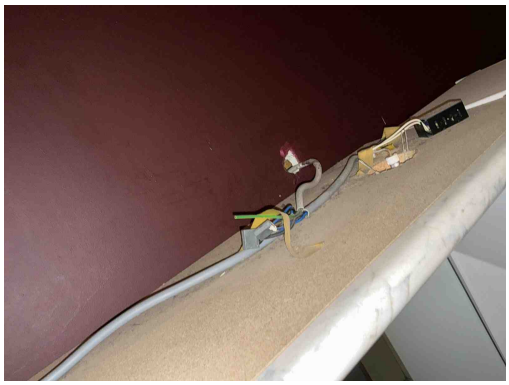
C21 - Het gebruik van geleiders van het type VOB, zonder bijkomende afscherming is niet toegestaan (Boek 1: 5.2.9.6).
Opmerking: Oa badkamer beneden en boven

C26 - De verbindingen zijn niet gebeurd in borden, in aftakdozen, aan de klemmen van contactdozen, schakelaars of in de verlichtingstoestellen (Boek 1: 5.2.6.1).
Opmerking: Oa badkamer beneden en boven

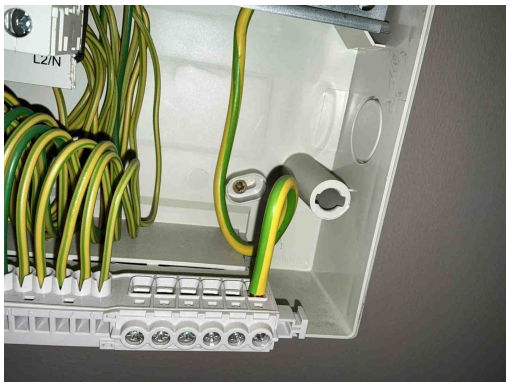
C21 - Het gebruik van geleiders van het type VOB, zonder bijkomende afscherming is niet toegestaan (Boek 1: 5.2.9.6).
Opmerking: Oa badkamer beneden en boven

C26 - De verbindingen zijn niet gebeurd in borden, in aftakdozen, aan de klemmen van contactdozen, schakelaars of in de verlichtingstoestellen (Boek 1: 5.2.6.1).
Opmerking: Oa badkamer beneden en boven

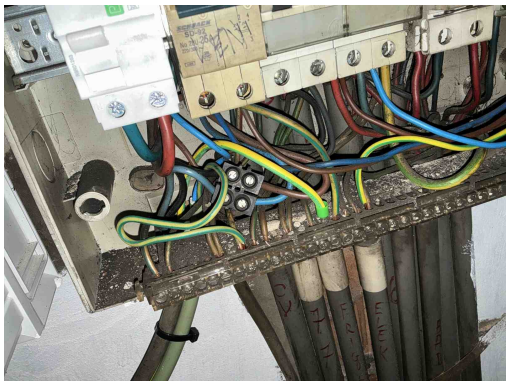
T21a - Het elektrisch materieel is niet geplaatst volgens de voorschriften van de fabrikant/ regels van goed vakmanschap. (Boek 1: 1.4.1.3) Oa ophangvijzen elektrisch verdeelbord niet afgedekt. Zie klasse II toestel.

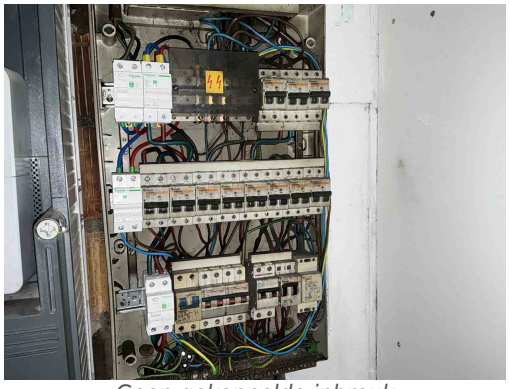
C35 - Er zijn doorverbindingen gemaakt met lusterklemmen; er kon niet aangetoond worden dat deze klemmen geschikt zijn voor de aanwezige spanning, stroom en draadsectie en dat ze “CE” zijn (Boek 1: 1.4.2.1.).
Opmerking: Oa bord 1
