Asbestinventarisattest

Hovesteenseweg 72, 2450 Meerhout

Attestnummer : **20261108-000043.000**
Uitgegeven op : **08.11.2026**
Geldig tot : **08.11.2031**

Niet-asbestveilig

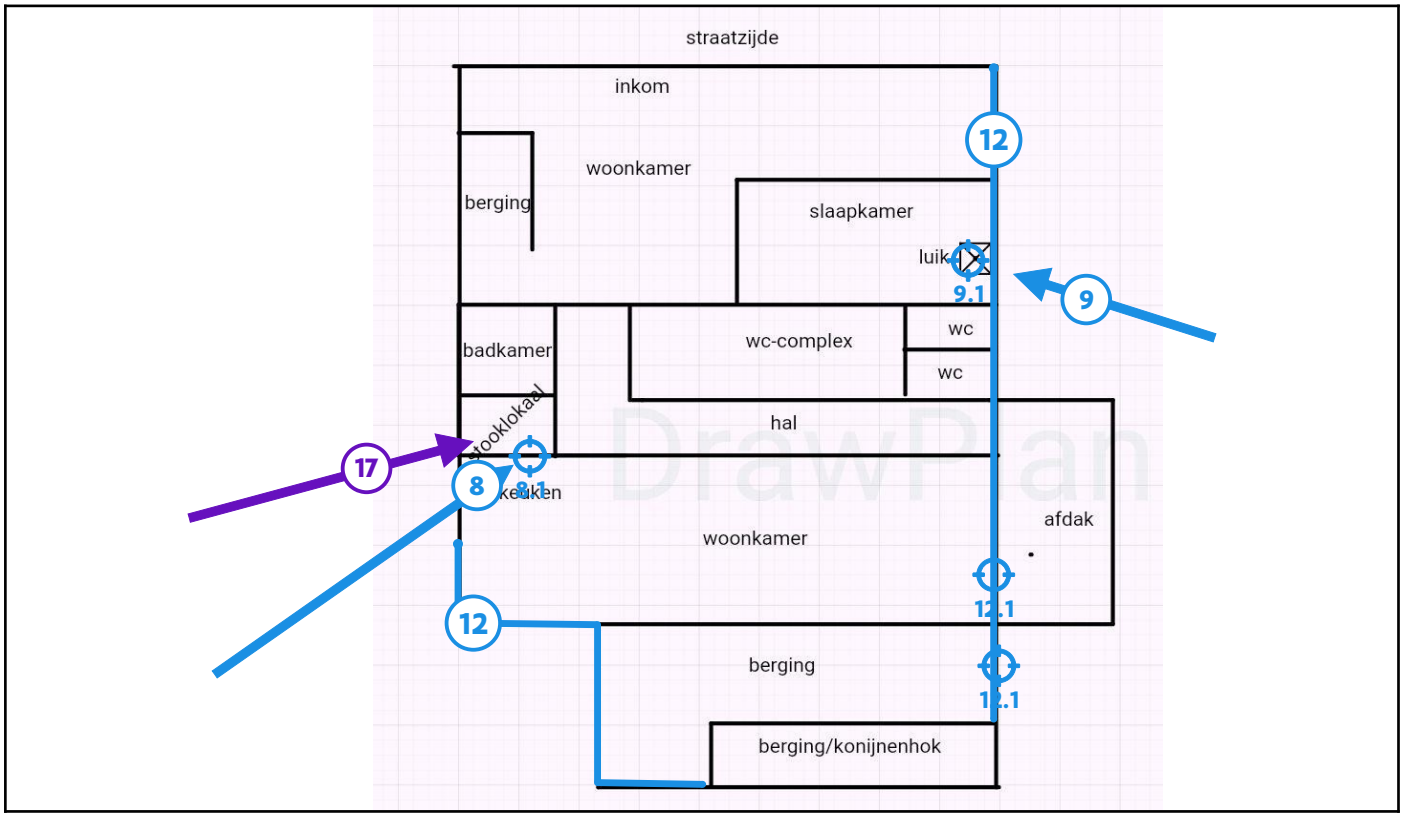
Plan 1.1: gelijkvloers

Beschrijving	Type	Actie
8. Ontdreuningsplaat spoelbak (monstername)	Geen asbest	-
8.1 Code: 6	Puntmonster	-
9. Onderdak woning (staalname)	Geen asbest	-
9.1 Code: 3	Puntmonster	-
12. Crepi buitentoepassing (met staalname)	Geen asbest	-
12.1 Code: 7	Mengmonster	-
17. HVAC-installatie: staat niet vermeld in het IAD bronnenboek	Overige ruimte of materiaal	-

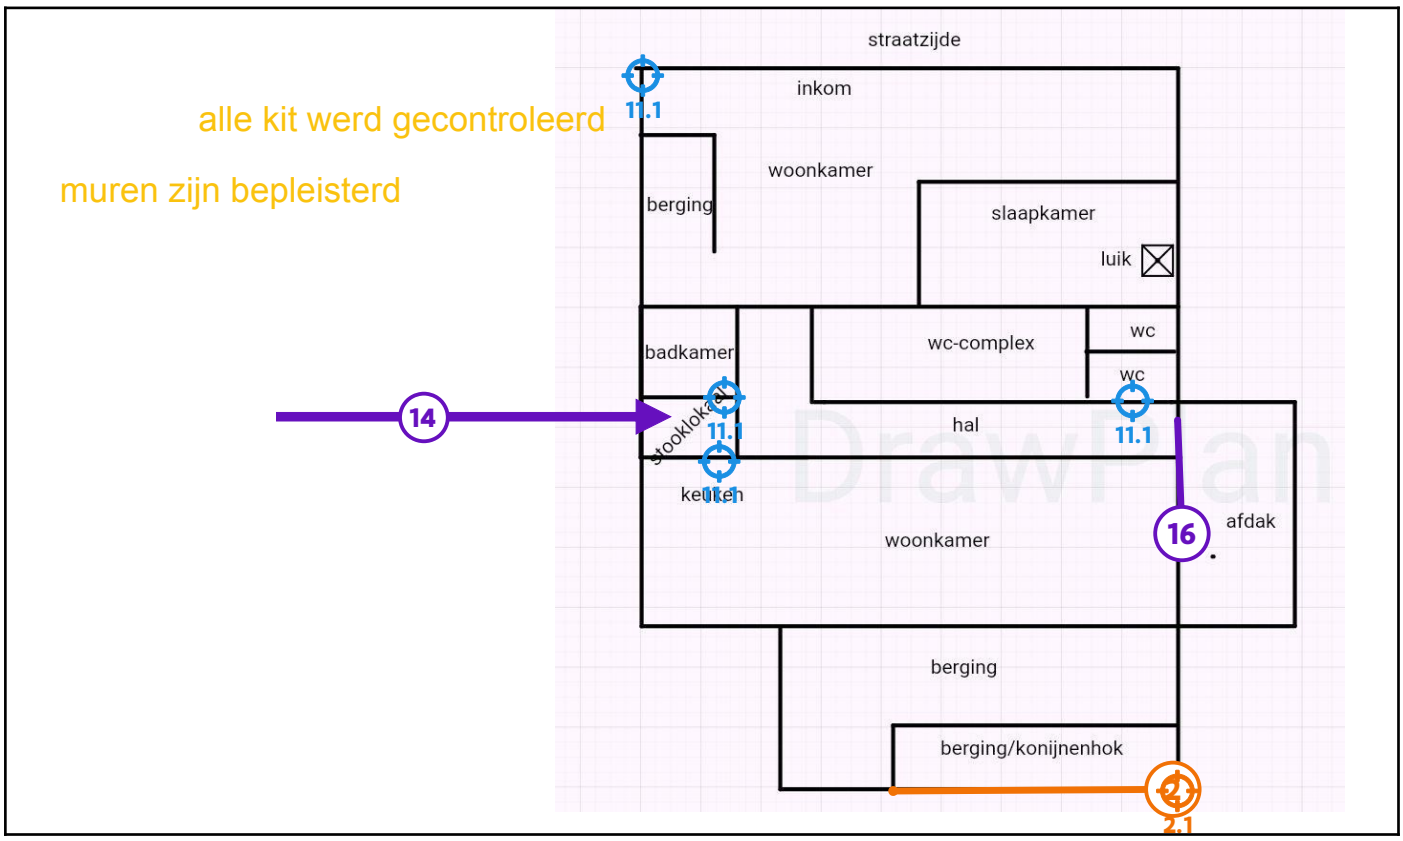
Plan 1.2: gelijkvloers

Beschrijving	Type	Actie
2. Golfplaten achterkant berging(met staalname)	Asbestmateriaal	Verwijderen
2.1 Code: 4	Puntmonster	-
11. Muurpleister	Geen asbest	-
11.1 Code: 5	Mengmonster	-
14. Leidingisolatie: niet verdacht	Overige ruimte of materiaal	-
16. Kit niet verdacht (visueel vastgesteld)	Overige ruimte of materiaal	-

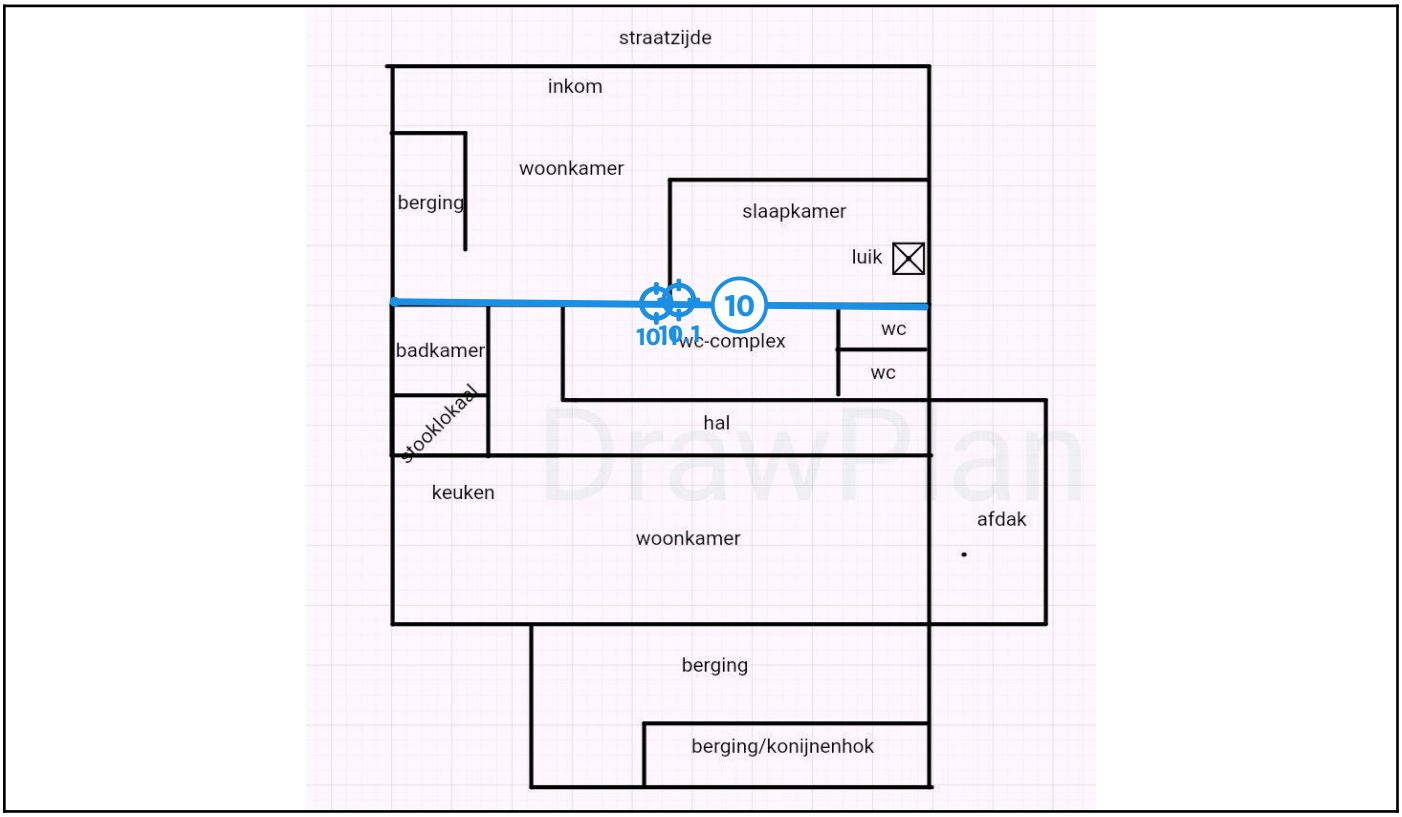
Plan 1.3: gelijkvloers

Beschrijving	Type	Actie
10. Plafondpleister sierlijsten	Geen asbest	-
10.1 Code: 1	Mengmonster	-

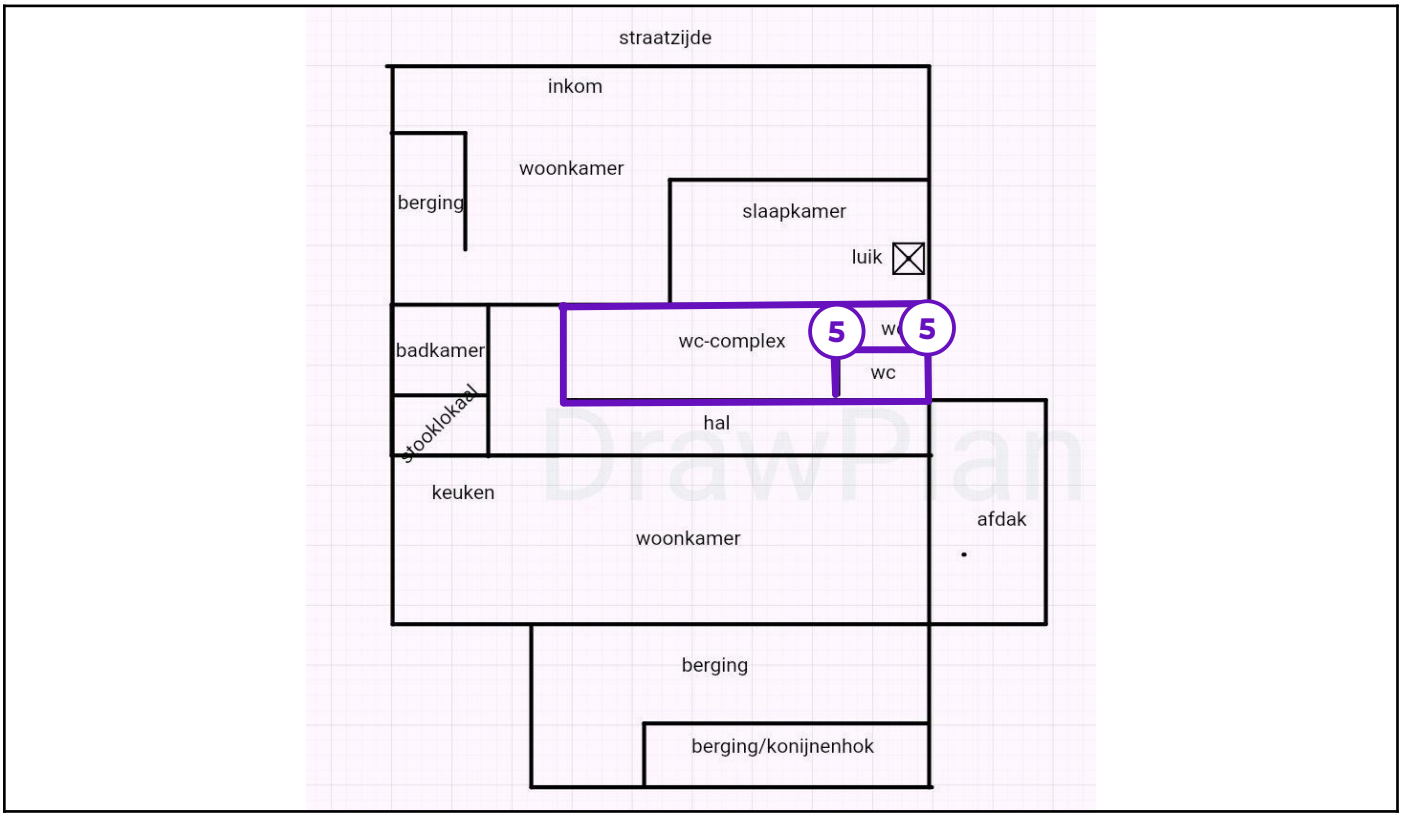
Plan 1.4: gelijkvloers

Beschrijving	Type	Actie
5. Tegellijm wandtegels wc complex niet zichtbaar	Advies	-

In het inspectieprotocol is een monstername van tegellijm verplicht om dit te identificeren als niet-asbesthoudend. Er waren geen facturen ter beschikking die bevestigen dat de tegels na 2001 waren geplaatst. Er waren geen bestaande beschadigingen aan de wandtegels om de lijm voldoende te kunnen inspecteren. Om dit af te toetsen is het aangewezen om bij eventuele renovatiewerken aan de tegels verder onderzoek/staalname te laten uitvoeren ter controle.

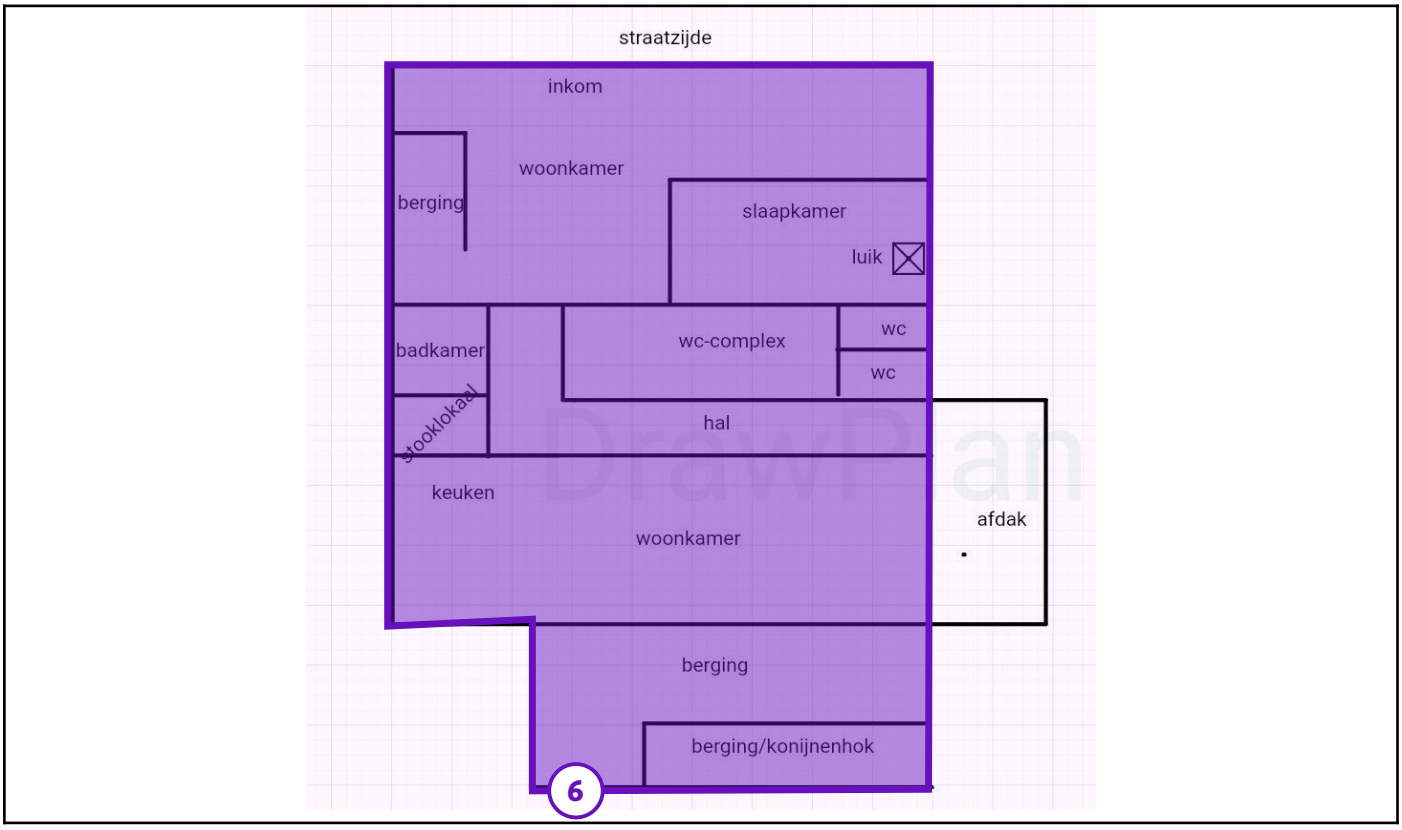
Plan 1.5: gelijkvloers

Beschrijving	Type	Actie
6. Valse plafonds	Advies	-

Plafonds zijn afgewerkt met valse plafonds in plaatmateriaal. Het is niet duidelijk of er pleisterwerk of ander verdacht asbestmateriaal aanwezig is achter / op deze valse plafonds, het is aangewezen om bijkomend onderzoek uit te voeren bij werken. Zonder destructieve handeling is het niet mogelijk om na te gaan of er asbesthoudende materialen aanwezig zijn achter de plafond afwerking. Als bij sloop of renovatie blijkt dat er achter deze plafonds nog pleisterwerk of asbest verdachte toepassingen aanwezig zijn, moet dit bemonsterd worden.

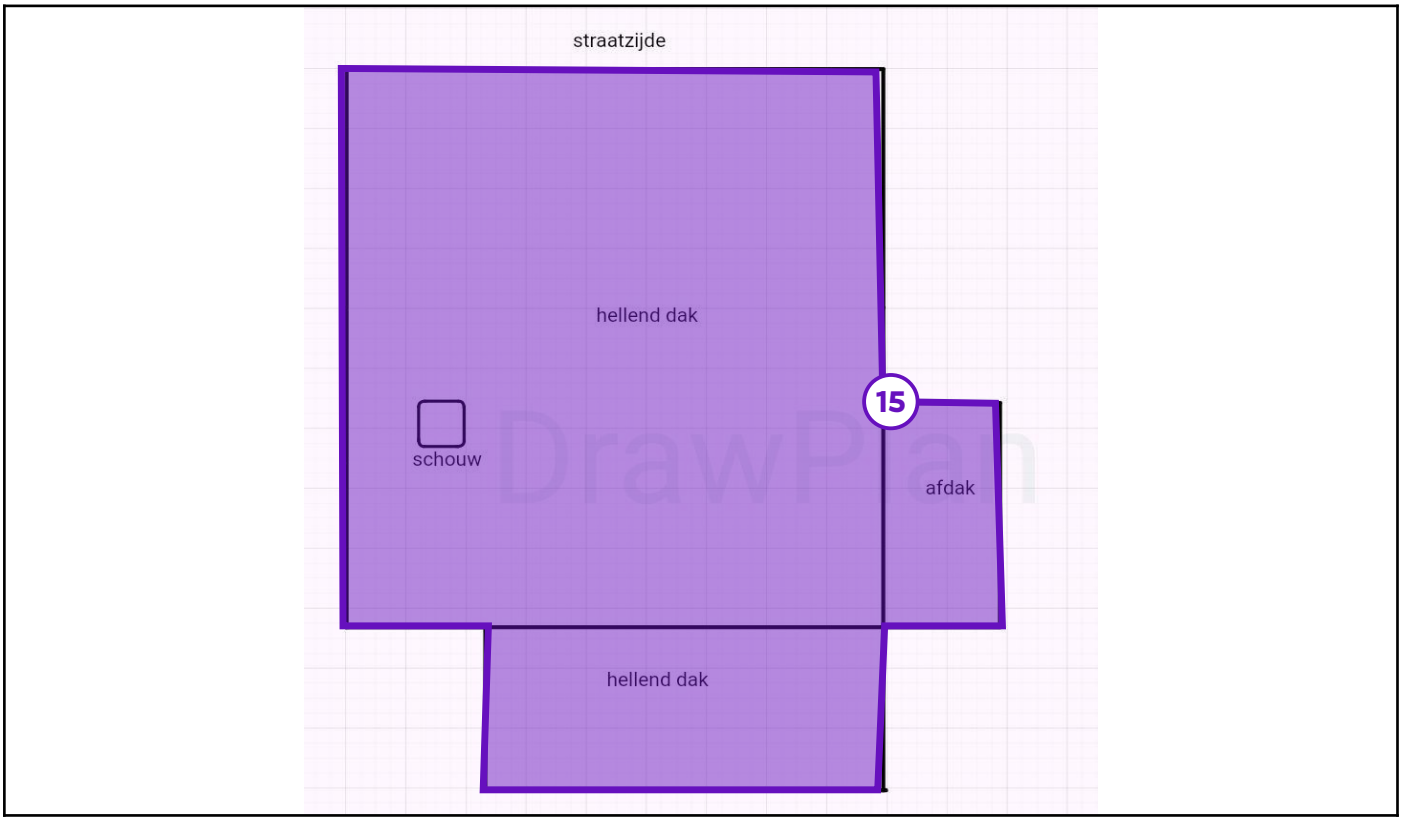
Plan 1.6: dakplan

Beschrijving	Type	Actie
15. Dakbedekking woning /veranda/serre niet verdacht.	Overige ruimte of materiaal	-

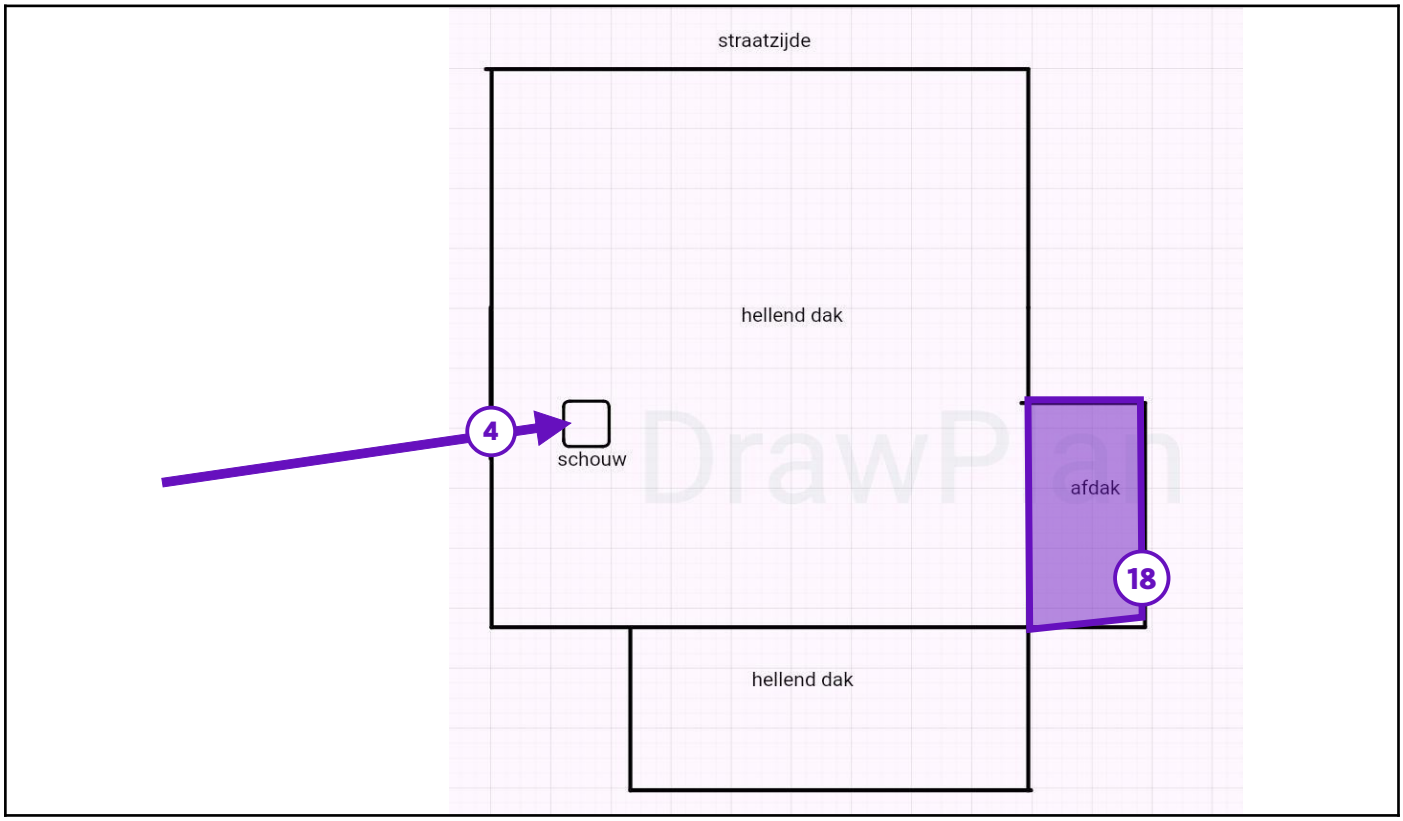
Plan 1.7: dakplan

Beschrijving	Type	Actie
4. Schouw op het dak (beperkingsfiche)	Beperking	-
18. onderdak veranda/serre/stal (niet aanwezig)	Overige ruimte of materiaal	-

Reden: Het te onderzoeken materiaal situeert zich hoger dan 3,50 m te rekenen vanaf een veilige ondergrond

Uitleg van de asbestdeskundige: Bij werken (dak of reiniging schouw) kan een stelling geplaatst worden , het is niet duidelijk of er asbestverdachte materialen aanwezig zijn in/rond de schouw.

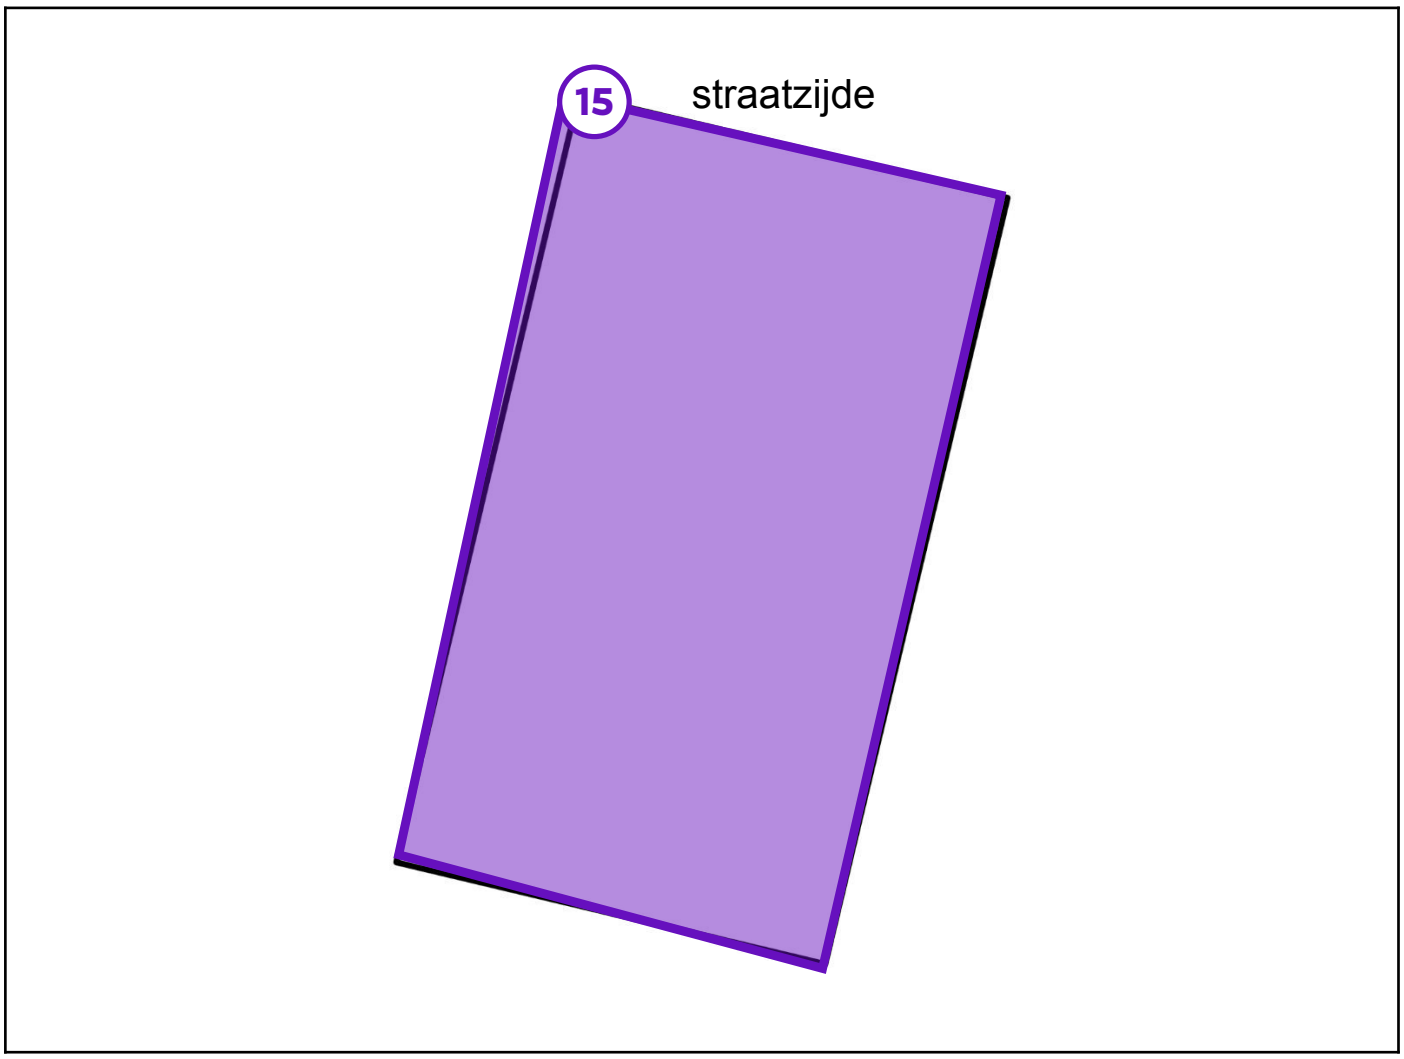
Plan 2.1: serre plan

Beschrijving	Type	Actie
15. Dakbedekking woning /veranda/serre niet verdacht.	Overige ruimte of materiaal	-

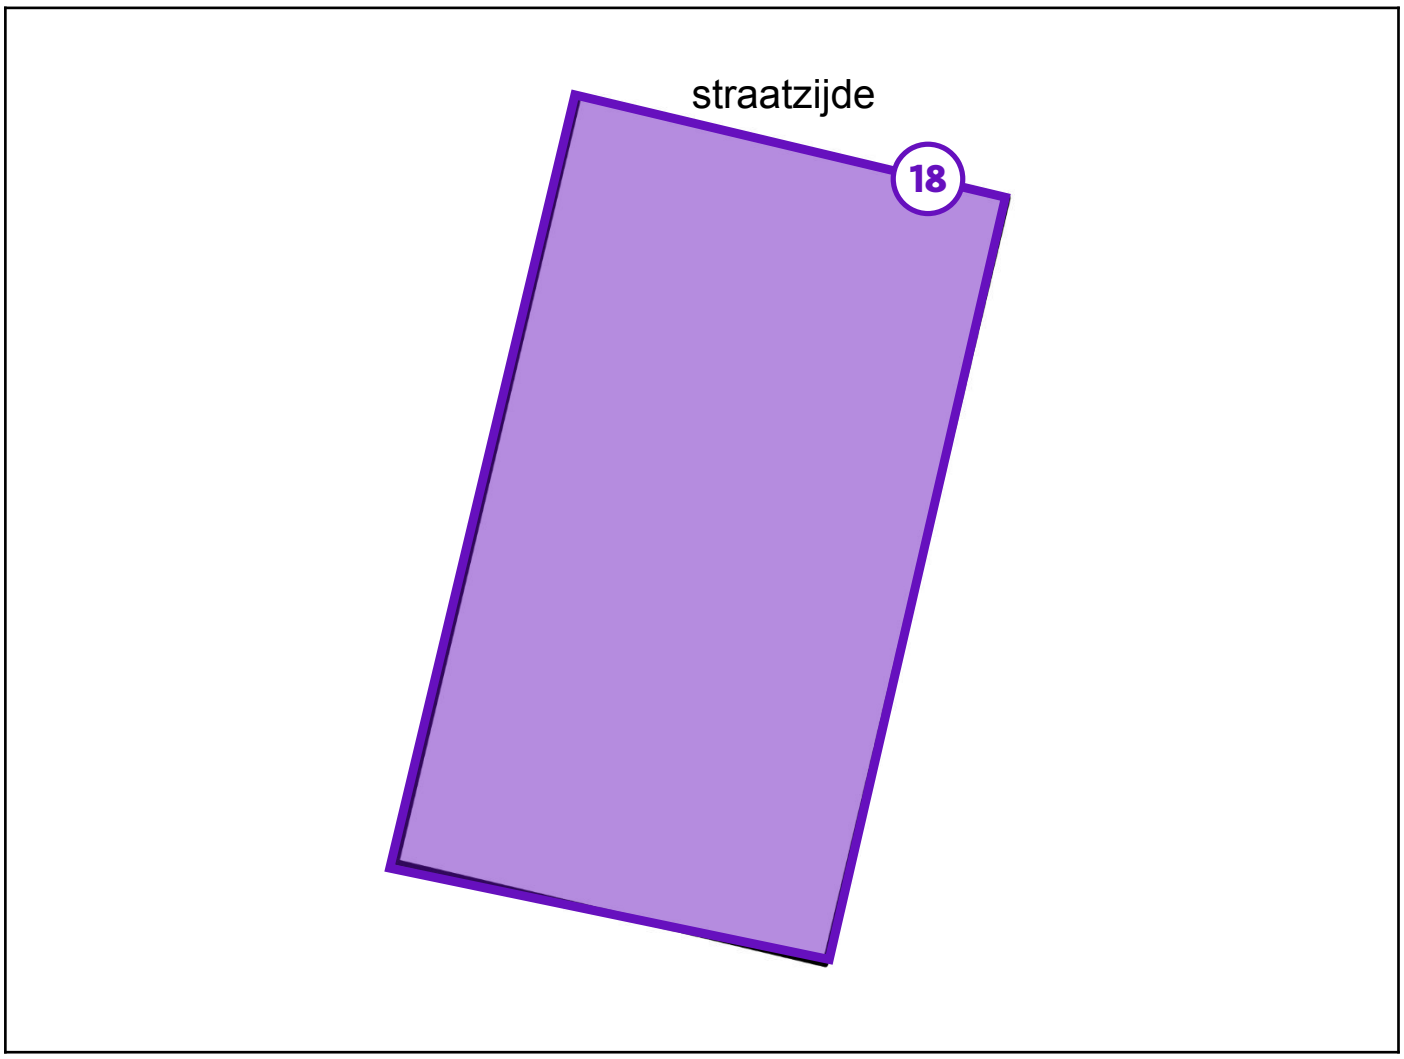
Plan 2.2: serre plan

Beschrijving	Type	Actie
18. onderdak veranda/serre/stal (niet aanwezig)	Overige ruimte of materiaal	-

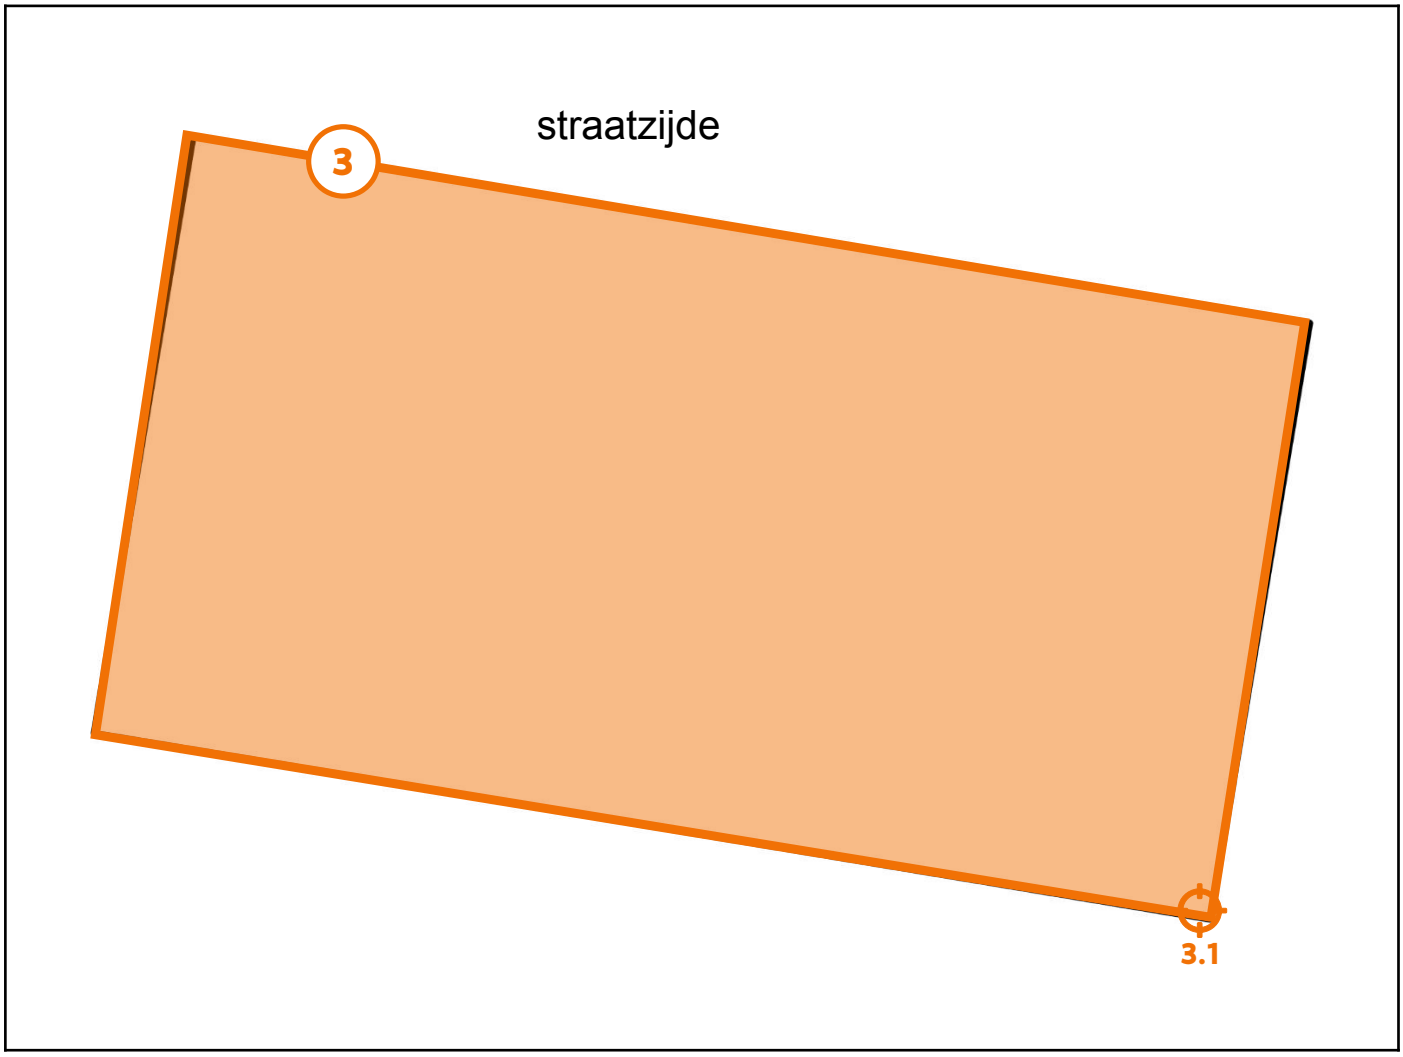
Plan 3.1: stal plan

Beschrijving	Type	Actie
3. Golfplaten stal (met staalname)	Asbestmateriaal	Verwijderen
3.1 Code: 2	Puntmonster	-

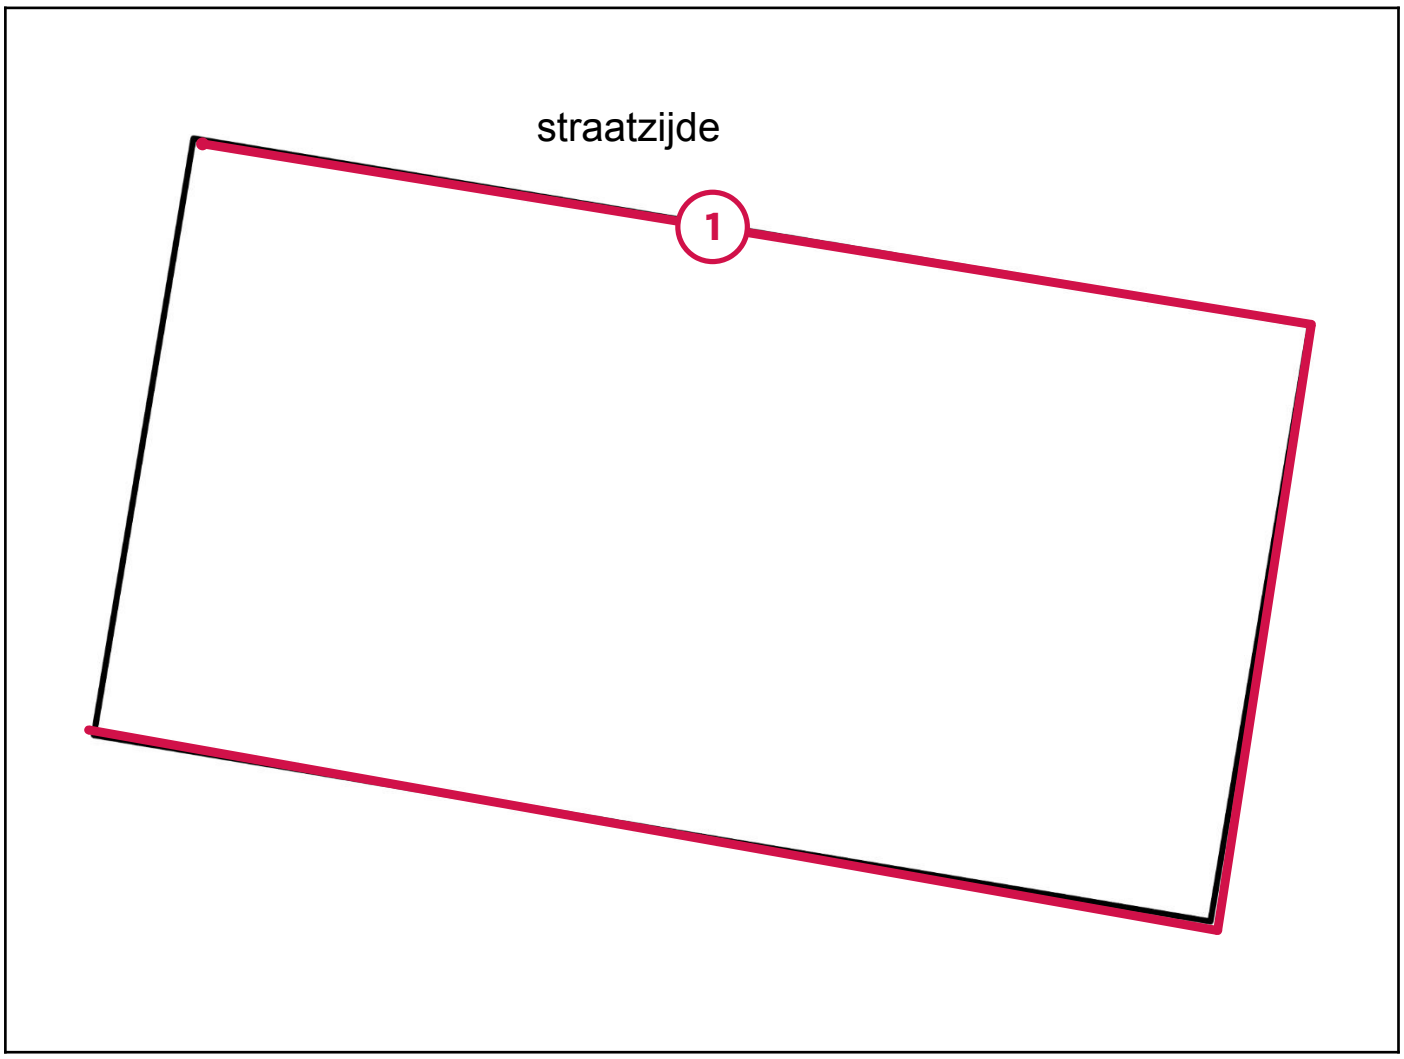
Plan 3.2: stal plan

Beschrijving	Type	Actie
1. Golfplaten wanden stal visueel vastgesteld (zonder staal)	Asbestmateriaal	Dringend verwijderen

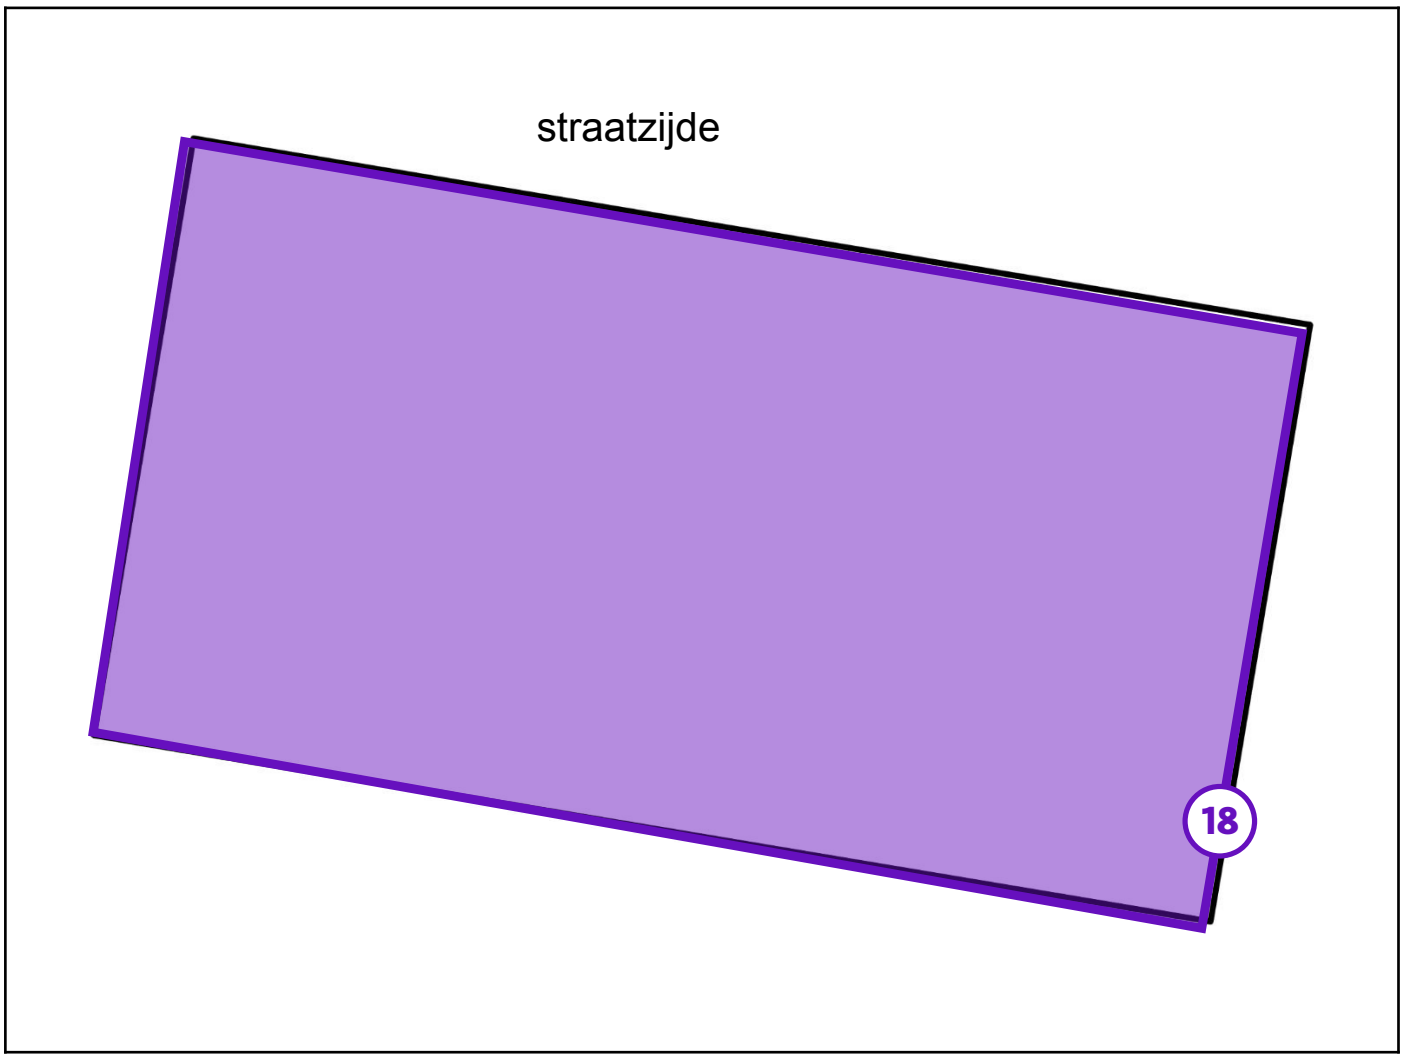
Plan 3.3: stal plan

Beschrijving	Type	Actie
18. onderdak veranda/serre/stal (niet aanwezig)	Overige ruimte of materiaal	-

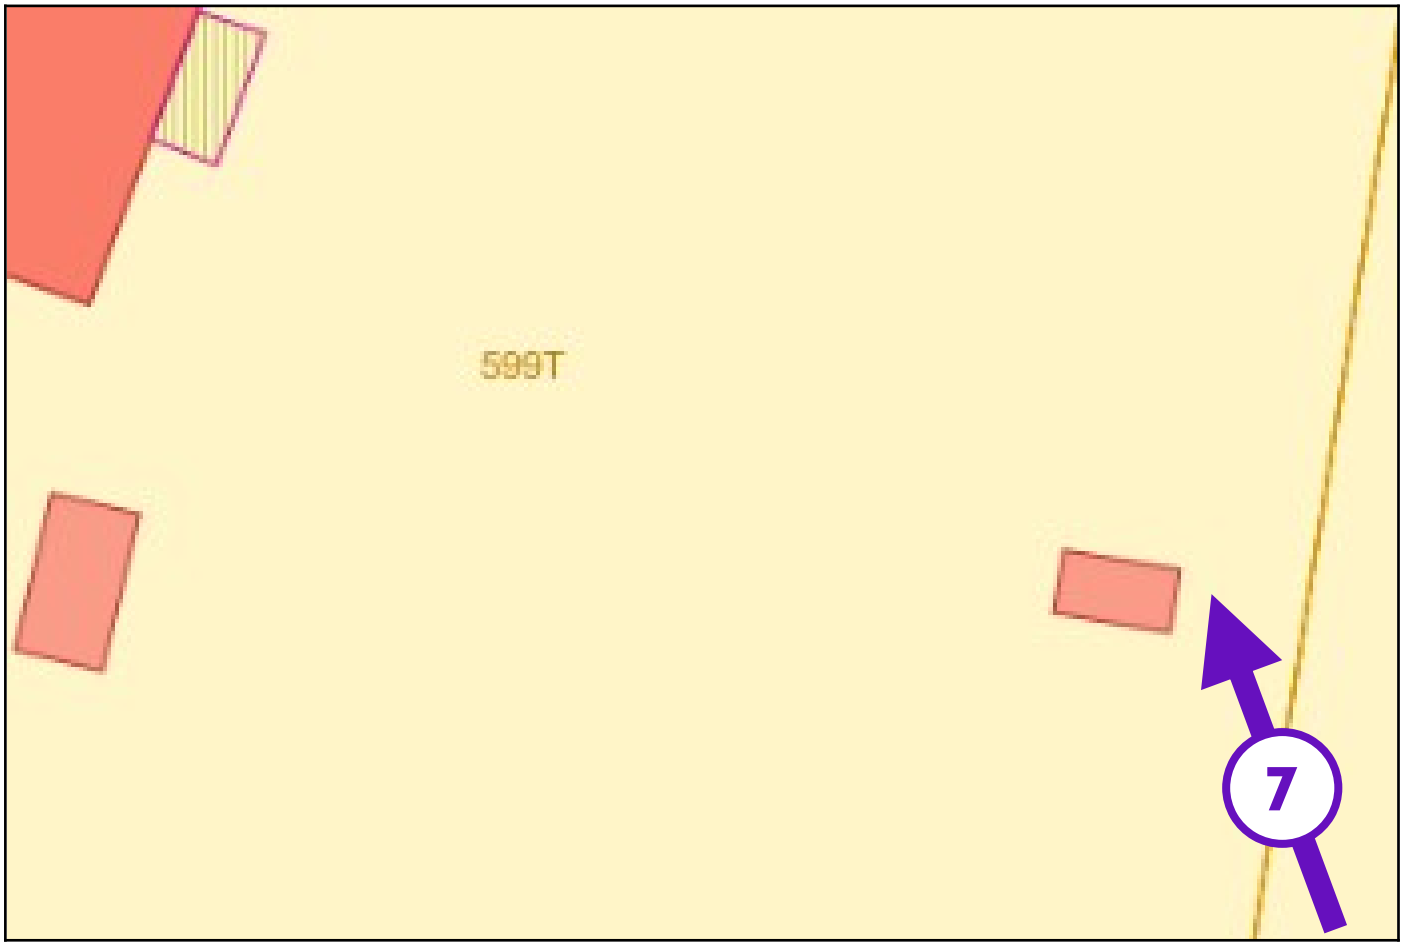
Plan 4.1: Vaststellingen buiten de constructies

Beschrijving	Type	Actie
7. golfplaten op hout achter stal roerend goed.	Advies	-

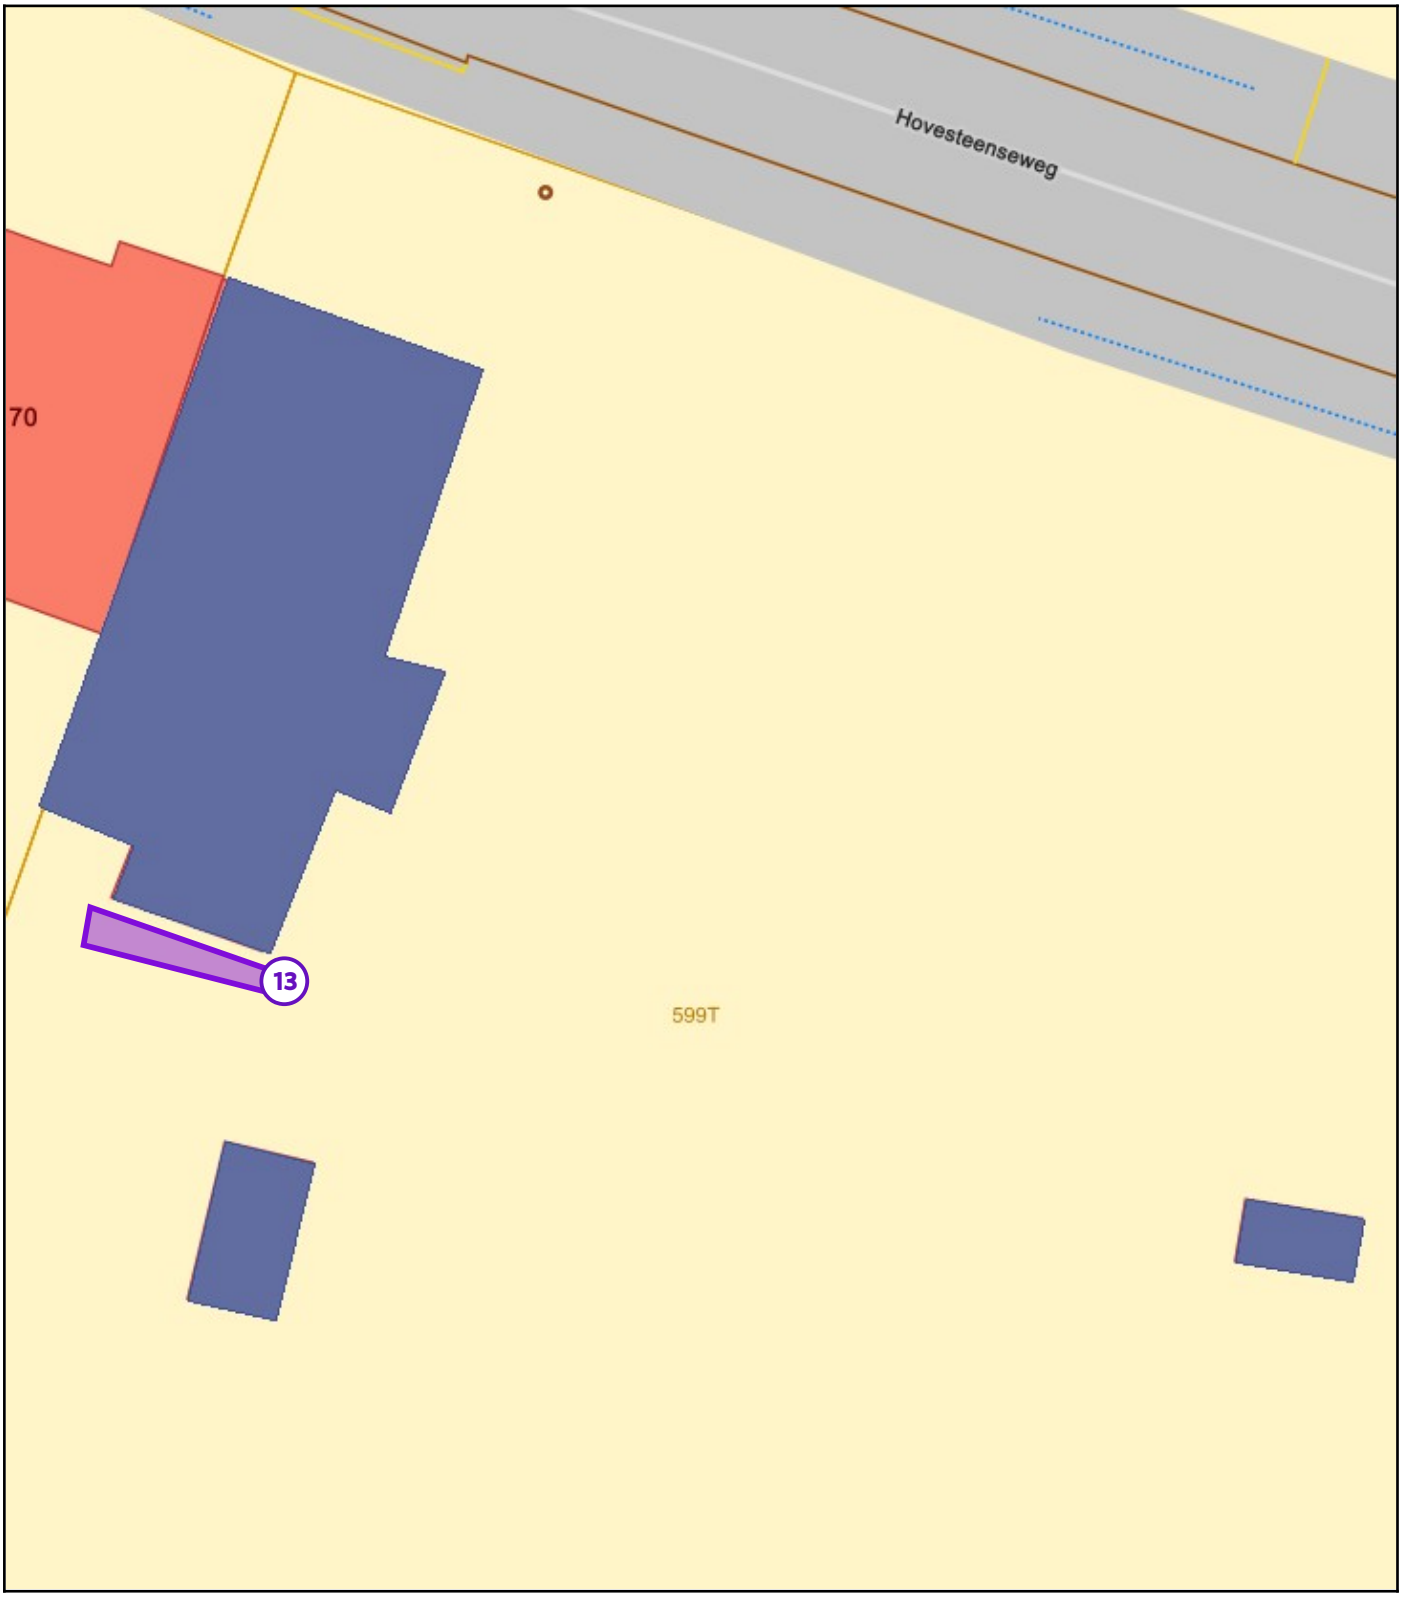
Plan 4.2: Afdruipzones/afvloeizones

13. Afdruipzone asbest golfplaten achterkant berging	Afdruipzone/afvloeizone	-

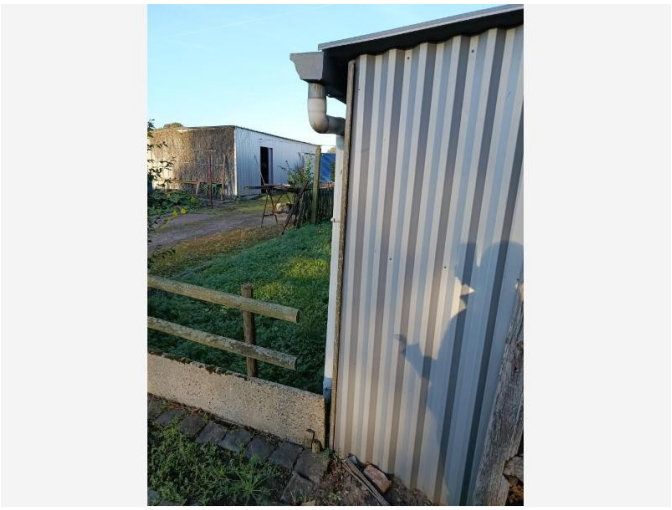
Fiche 2: Golfplaten achterkant berging(met staalname)

Eindbeoordeling materiaalrisico	Verhoogd materiaalrisico en/of verhoogde kans op vezelvrijgave

Gebondenheid	Categorie 1: hechtgebonden in oorsprong
Asbestsoort (vezeltype)	Alleen chrysotiel aanwezig
Asbestconcentratie	Laag (< 50%)
Afschermingsgraad van het gehele materiaal	Geheel of deels vrij aan de buitenlucht, maar geen contact met binnenlucht
Toestand van het materiaal	Matig beschadigd, matig verweerd

#	Type	Referentie	Resultaat
2.1	Puntmonster	4	Chrysotiel

Verwijderen

- Verwijder dit asbestmateriaal zo snel mogelijk. Volg de toestand goed op.
- Hemelwater dat afspoelt van asbestcement daken of gevels kan asbestdeeltjes bevatten. Gebruik het enkel voor gesloten circuits (bv. spoelen toiletten). Reinig na het vervangen van het dak of de gevel de dakgoten en regenwaterput of -ton om asbesthoudend sediment of slib te verwijderen

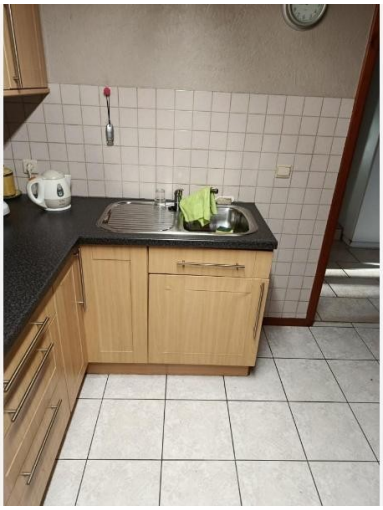
Fiche 8: Ontdreuningsplaat spoelbak (monstername)

Geen asbest

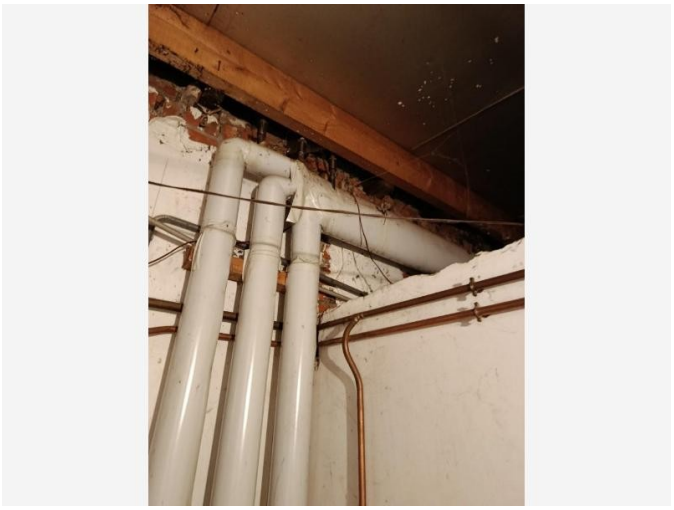
Beschrijving	Notitie	Terug te vinden op plannen
Fiche 14: Leidingisolatie: niet verdacht	De thermische isolatie is visueel als niet-asbestverdacht beoordeeld.	Plan 1.2: gelijkvloers
Fiche 15: Dakbedekking woning /veranda/serre niet verdacht.	De dakbedekkingen werden gecontroleerd. en bevatten geen asbest verdachte materialen. dak woning metalen dakplaten dak veranda polycarbonaatplaten dak serre glas	Plan 1.6: dakplan Plan 2.1: serre plan
Fiche 16: Kit niet verdacht (visueel vastgesteld)	De gebruikte siliconen kit is niet asbestverdacht	Plan 1.2: gelijkvloers

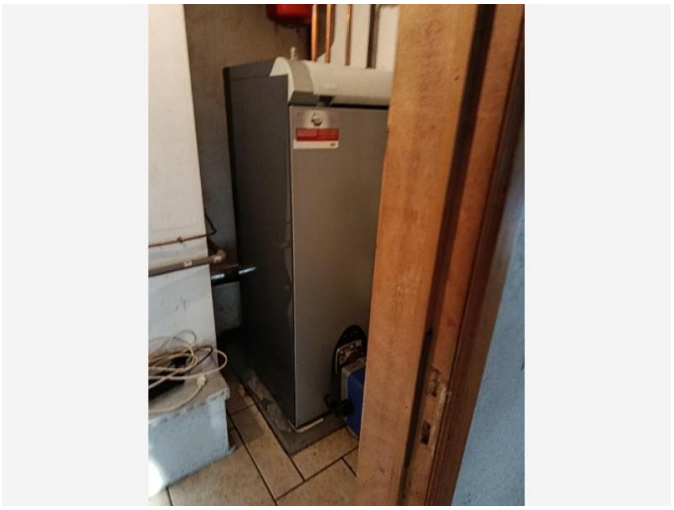
Beschrijving	Notitie	Terug te vinden op plannen
Fiche 17: HVAC-installatie: staat niet vermeld in het IAD bronnenboek	De ketel van het merk RIELLO werd opgezocht in het IAD Online bronnenboek, er zijn geen resultaten gevonden . Laat de ketel controleren door een opgeleid technieker (basis 8u asbest)	Plan 1.1: gelijkvloers

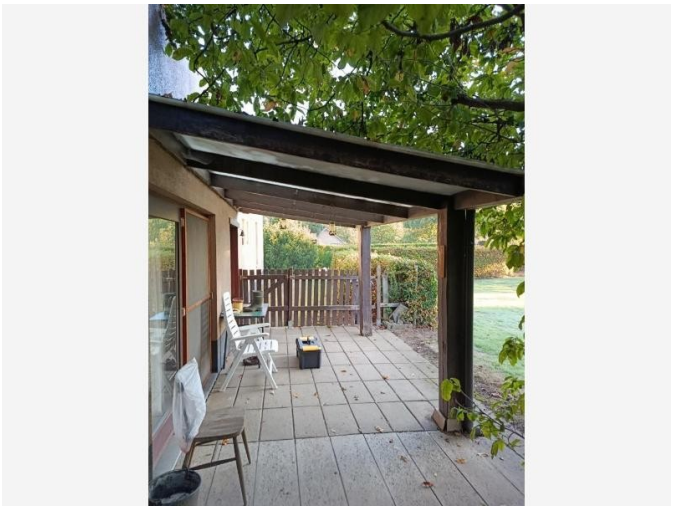
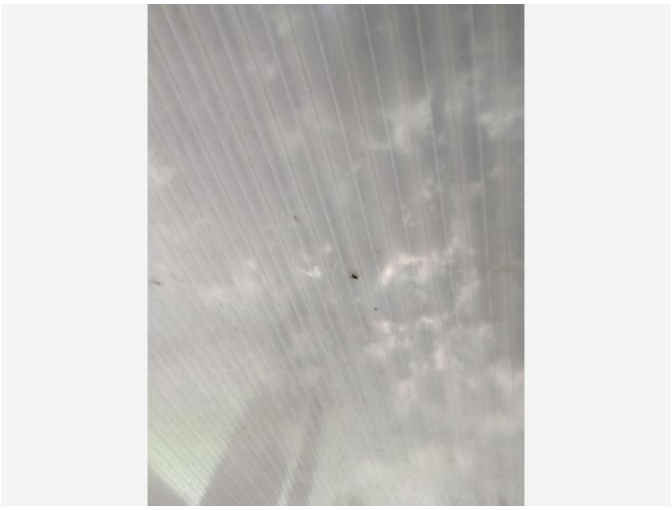
Beschrijving	Notitie	Terug te vinden op plannen
Fiche 18: onderdak veranda/serre/stal (niet aanwezig)	onderdak (niet aanwezig) in het inspectie gebied.	Plan 1.7: dakplan Plan 2.2: serre plan Plan 3.3: stal plan
Fiche 19: liftinfrastructuur (niet aanwezig)	liftinfrastructuur (niet aanwezig) in het inspectie gebied.	-
