Verslag huishoudelijke elektrische installatie op laagspanning en zeer lage spanning

Referentie: **007-20260929-05**	Datum controle: **29/09/2026**
Keurder: **007**

Eigenaar:	**Onbekend**	EAN-code:	**Onbekend**
Adres installatie:	**Dijkstraat 23, 3945 - Tessenderlo-Ham**	Nummer teller(s):	**1sag3205028802**
		Distributienetbeheerder installatie:	**Fluvius**

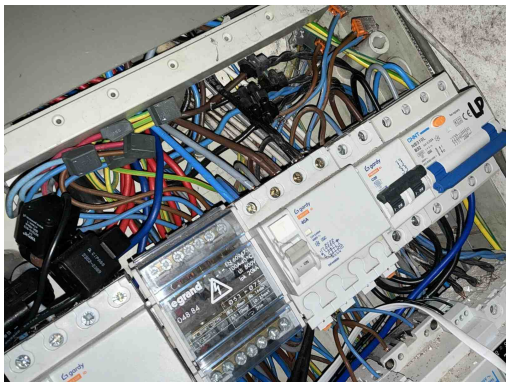
B29 - Het elektrisch verdeelbord in een huishoudelijke ruimte is niet voorzien van een deur (Boek1: 5.3.5.1).

B18 - Het volgnummer is niet op elk bord vermeld (Boek 1: 3.1.3.3).
Opmerking: Oa beide boeiend

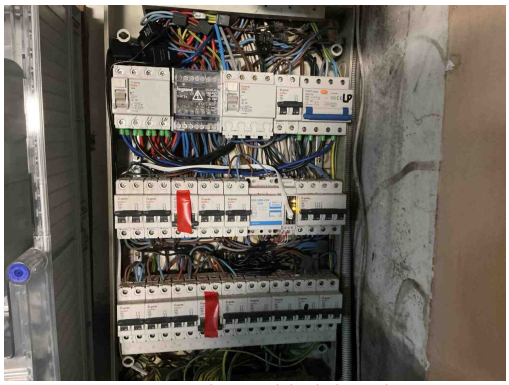
C35 - Er zijn doorverbindingen gemaakt met lusterklemmen; er kon niet aangetoond worden dat deze klemmen geschikt zijn voor de aanwezige spanning, stroom en draadsectie en dat ze “CE” zijn (Boek 1: 1.4.2.1.).

B17 - De voedingsspanning is niet op elk bord vermeld (Boek 1: 3.1.3.3).
Opmerking: Oa bord 2

B18 - Het volgnummer is niet op elk bord vermeld (Boek 1: 3.1.3.3).
Opmerking: Oa beide boeiend

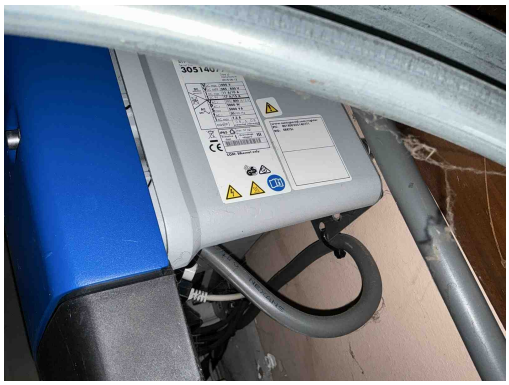
T21a - Het elektrisch materieel is niet geplaatst volgens de voorschriften van de fabrikant/ regels van goed vakmanschap. (Boek 1: 1.4.1.3) Oa ophangvijzen elektrisch verdeelbord niet afgedekt. Zie klasse II toestel.
