Asbestinventarisattest

Gompelbaan 77, 2400 Mol

Attestnummer : **20251229-000123.000**
Uitgegeven op : **29.12.2025**
Geldig tot : **29.12.2035**

Niet-asbestveilig

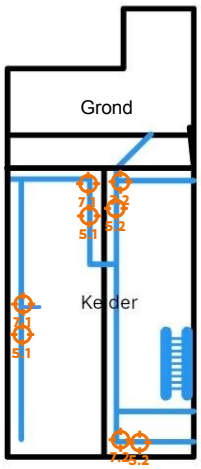
Plan 1.1: Kelder

Beschrijving	Type	Actie
5. Leidingisolatie (gips) rechte stukken	Asbestmateriaal	Verwijderen
5.1 Code: 4	Mengmonster	-
5.2 Code: 5	Mengmonster	-
7. Leidingisolatie (gips) bochten	Asbestmateriaal	Verwijderen
7.1 Code: 6	Mengmonster	-
7.2 Code: 7	Mengmonster	-

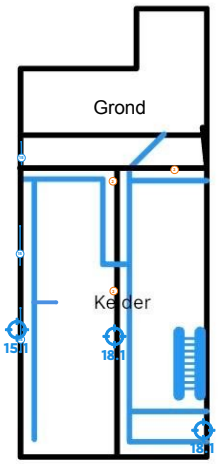
Plan 1.2: Kelder

Beschrijving	Type	Actie
2. Bakeliet schakelaars/stopcontacten	Asbestmateriaal	Verwijderen
15. Stopverf houten ramen	Geen asbest	-
15.1 Code: 13	Puntmonster	-
18. Pleisterwerk cement kelder	Geen asbest	-
18.1 Code: 3	Mengmonster	-

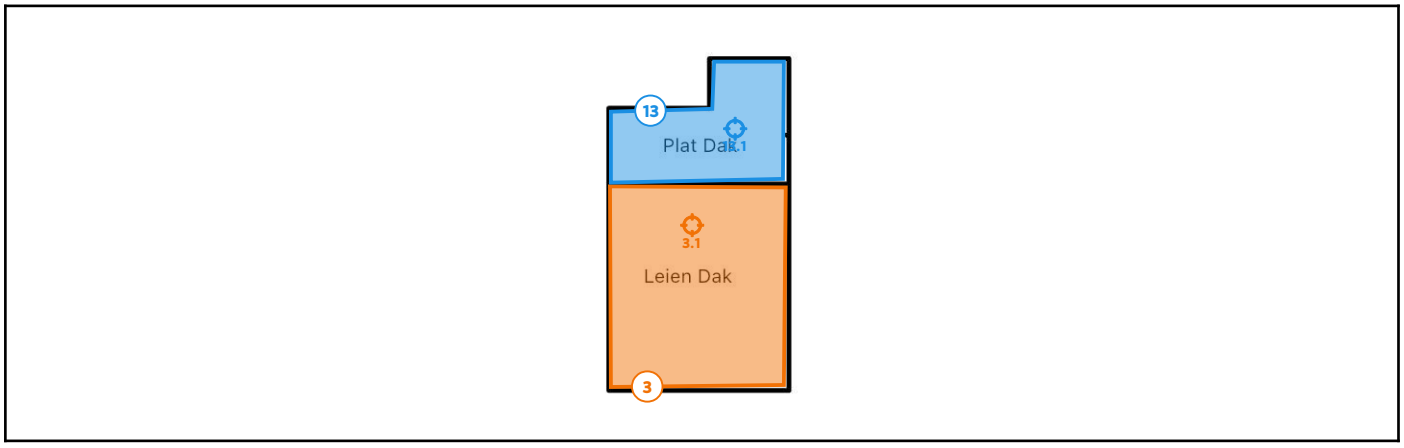
Plan 1.9: Bovenaanzicht dak

Beschrijving	Type	Actie
3. Dak bestaande uit leien	Asbestmateriaal	Verwijderen
3.1 Code: 11	Puntmonster	-
13. Roofing plat dak	Geen asbest	-
13.1 Code: 12	Puntmonster	-

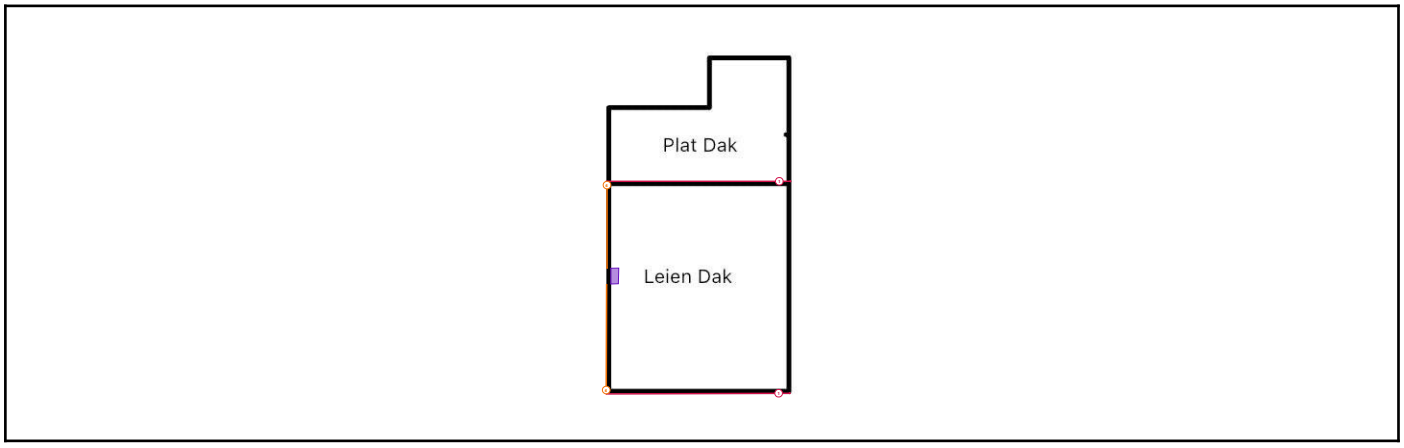
Plan 1.10: Bovenaanzicht dak

Beschrijving	Type	Actie
1. Afval mos in dakgoot	Asbestmateriaal	Dringend verwijderen
6. Linkergevel uit leien	Asbestmateriaal	Verwijderen
21. Schouw/rookgaskanaal	Overige ruimte of materiaal	-

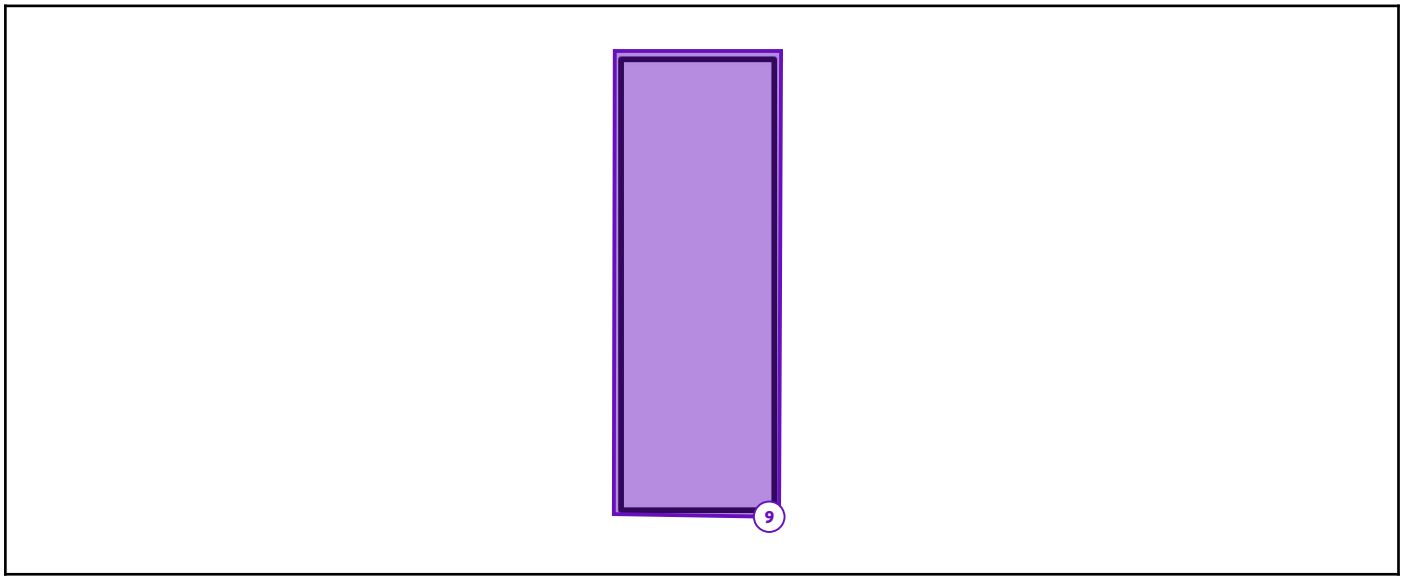
Plan 2.1: Werkhuis

Beschrijving	Type	Actie
9. Werkhuis	Advies	-

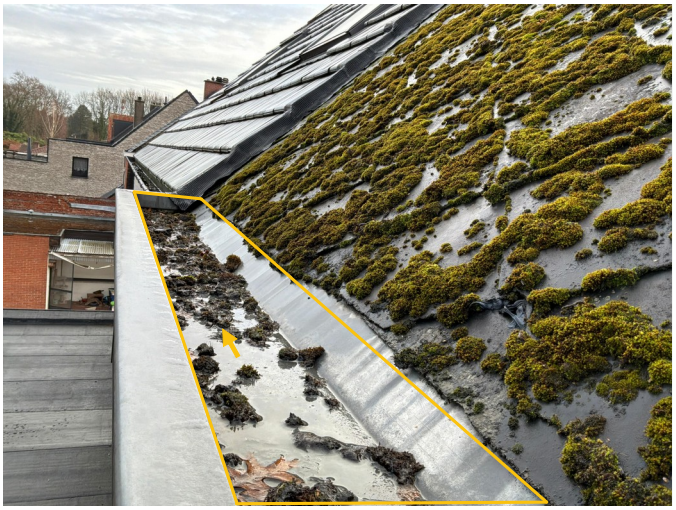
Fiche 1: Afval mos in dakgoot

Asbestmateriaal - afvalstof

Het asbestmateriaal valt onder de mijlpaal van 2040.

Beschrijving	Afval mos in dakgoot
Type afvalstof	Betreft resten (contaminatie) van verwering of beschadiging
Type resten (contaminatie)	• Stukken, fragmenten (los, opliggend)
Besmette materialen	• Organisch materiaal (mos, mest, vegetatie, ...)
Bron van de resten	Er ligt mos op het dak en in de dakgoot.
Omgeving	Buiten
Primaire drager	Schuin dak
Gebondenheid resten	Niet hecht
Hoeveelheid (gewicht - aantal)	• 5,99 kg - 1 stuk
Totaal gewicht	5,99 kg
Eenvoudig bereikbaar	Ja
Identificatiemethode	De asbestdeskundige beoordeelt het materiaal als asbestverdacht en dus asbesthoudend, en dit zonder monstername.
Opmerking	De hoeveelheid is een zo nauwkeurig mogelijke opmeting. Hieraan kunnen evenwel geen rechten worden ontleend.

Dringend verwijderen

- Verwijder het asbestafval.
- Voer bijkomende staalname(s) uit.

- Eenvoudige handelingen: mag via doe-het-zelf of door werknemer(s) met opleidingsattest eenvoudige handelingen
  Deze toepassing kan door een aannemer die over een opleidingsattest eenvoudige handelingen beschikt of door een particulier (doe-het-zelf), verwijderd worden indien er geen verhoogd risico op vrijgave van asbestvezels (max. concentratie 0,01 vezels/cm3 - CODEX Art. VI.3-54) ontstaat en de toepassing voorafgaand wordt gefixeerd/bevochtigd; de individuele elementen zonder machinale werktuigen (boormachine, slijpschijf, hogedrukreiniger,...) en zonder breken of gooien een voor een losgemaakt worden; en ten slotte dubbel en luchtdicht verpakt weggevoerd worden naar een erkend afvalpunt (recyclagepark).

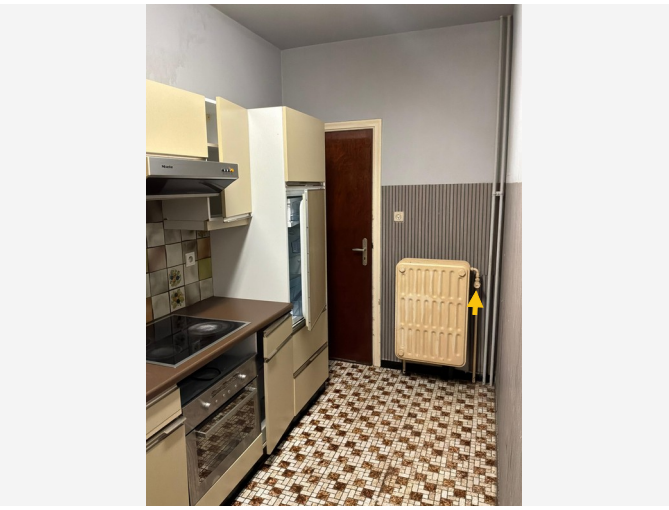
Fiche 4: Bakeliet radiatorknoppen

Asbestmateriaal

Het asbestmateriaal valt onder de mijlpaal van 2040.

Eindbeoordeling materiaalrisico	Verhoogd materiaalrisico en/of verhoogde kans op vezelvrijgave

Gebondenheid	Categorie 1: hechtgebonden in oorsprong
Asbestsoort (vezeltype)	Crocidoliet aanwezig
Asbestconcentratie	Laag (< 50%)
Afschermingsgraad van het gehele materiaal	Geheel of deels (ook) vrij aan de binnenlucht
Toestand van het materiaal	Licht beschadigd, licht verweerd. Intact calciumsilicaatmateriaal of categorie III 'gebondenheid'

Verwijderen

- Zorg voor een veilig beheer. Vermijd het beschadigen van het asbestmateriaal. Controleer de toestand jaarlijks op wijzigingen.
- Voer bijkomende staalname(s) uit.

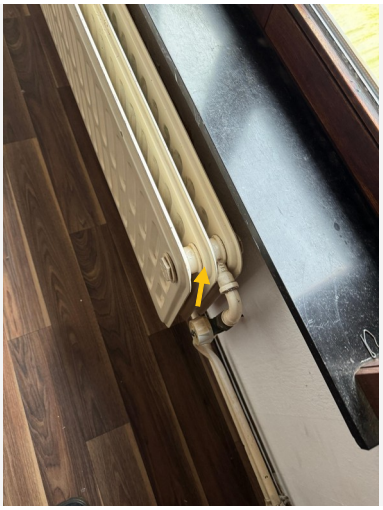
Fiche 8: Oude radiatoren

Advies

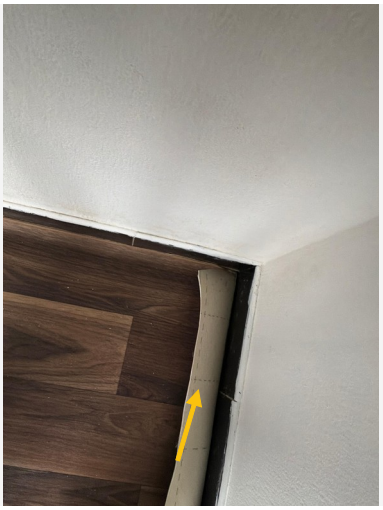
Fiche 10: Linoleum (moderne) vloer

Advies

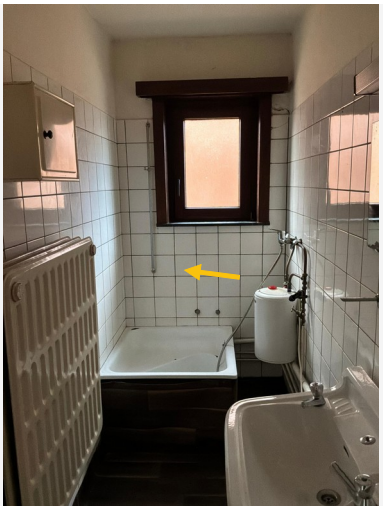
Fiche 11: Faiencetegels (lijm)

Advies

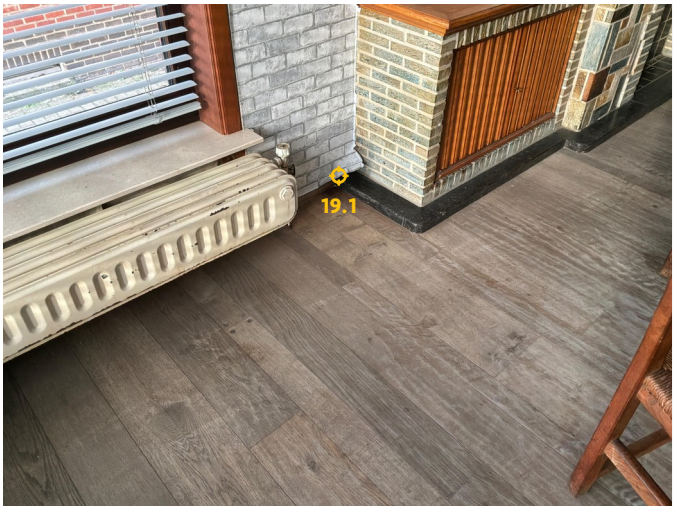
Fiche 19: Tablet schouw

Geen asbest
