Asbestinventarisattest

Torenlaan 1, 3945 Tessenderlo-Ham

Attestnummer : **20261112-000403.000**
Uitgegeven op : **12.11.2026**
Geldig tot : **Onbeperkt** (tenzij de toestand wijzigt)

Asbestveilig (maar mogelijk niet asbestvrij)

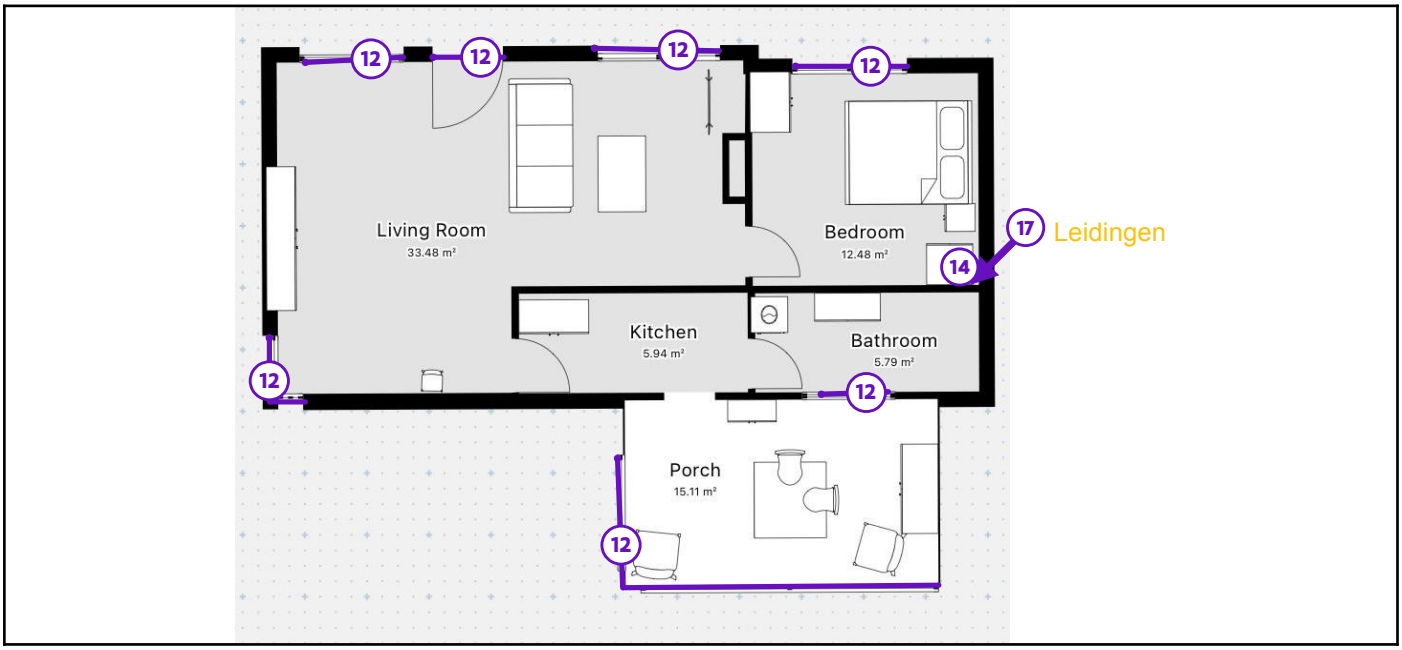
Plan 1.1: GVL

Beschrijving	Type	Actie
12. Kit niet verdacht	Overige ruimte of materiaal	-
14. cv geen info te vinden op het toestel	Overige ruimte of materiaal	-
17. leidingisolatie	Overige ruimte of materiaal	-

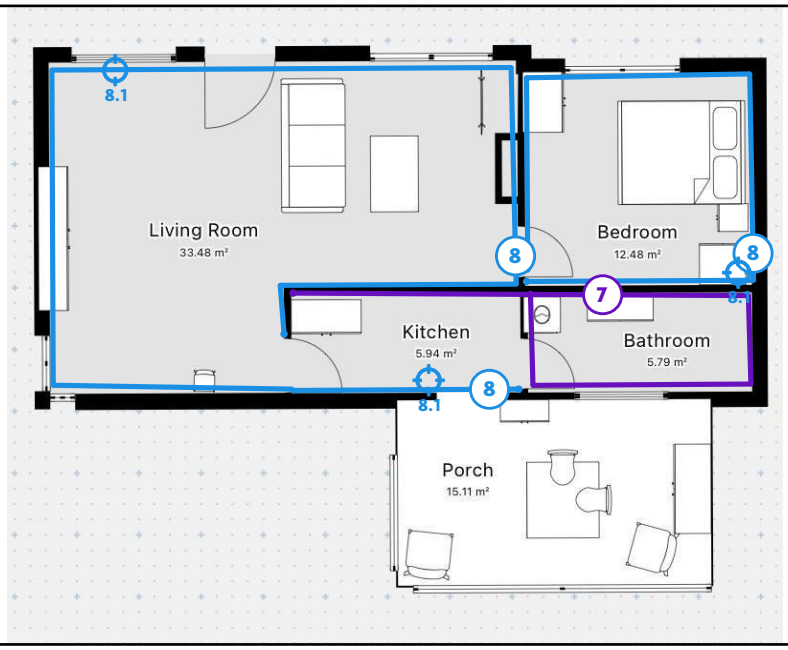
Plan 1.2: GVL

Beschrijving	Type	Actie
7. Tegellijm wanden niet zichtbaar	Advies	-
8. Muurpleister	Geen asbest	-
8.1 Code: Muren	Mengmonster	-

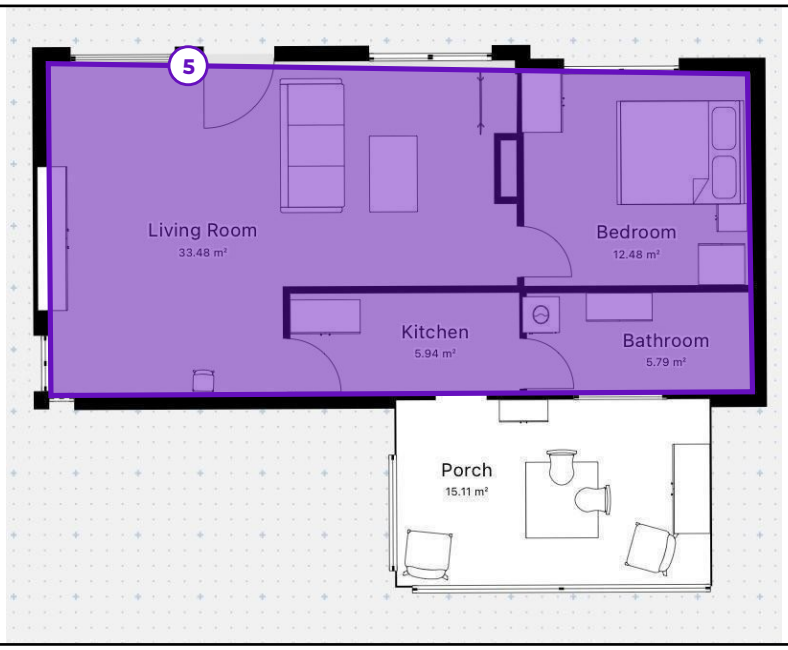
Plan 1.4: GVL

Beschrijving	Type	Actie
5. ruimte achter de valse plafonds	Advies	-

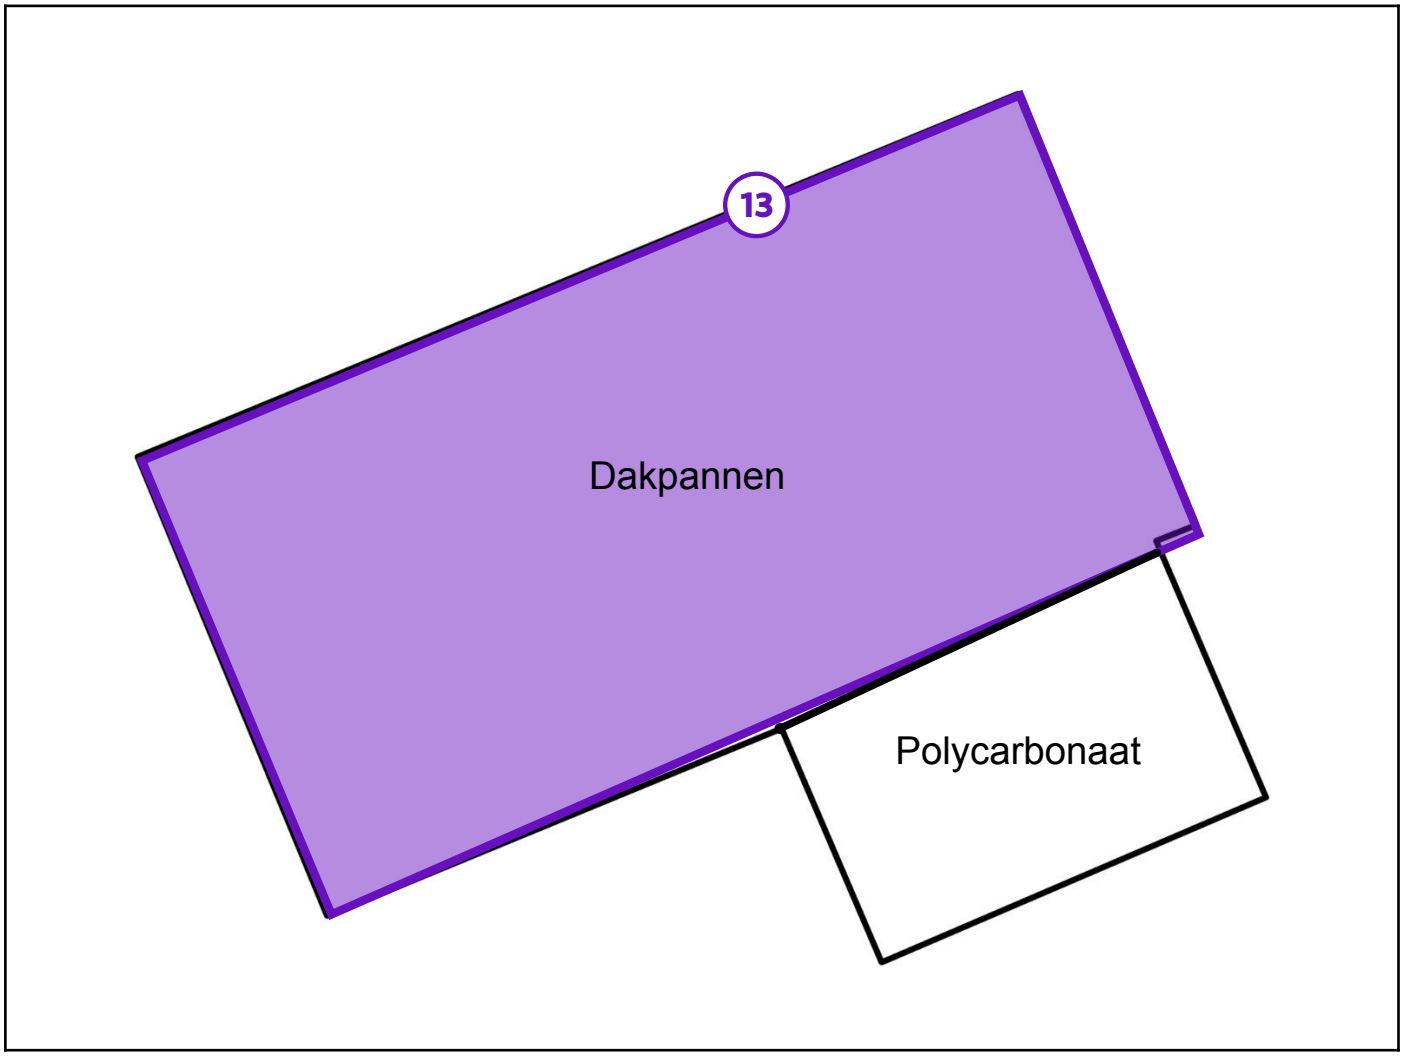
Plan 1.5: Hoofdgebouw plan

Beschrijving	Type	Actie
13. Dakbedekking niet verdacht.	Overige ruimte of materiaal	-

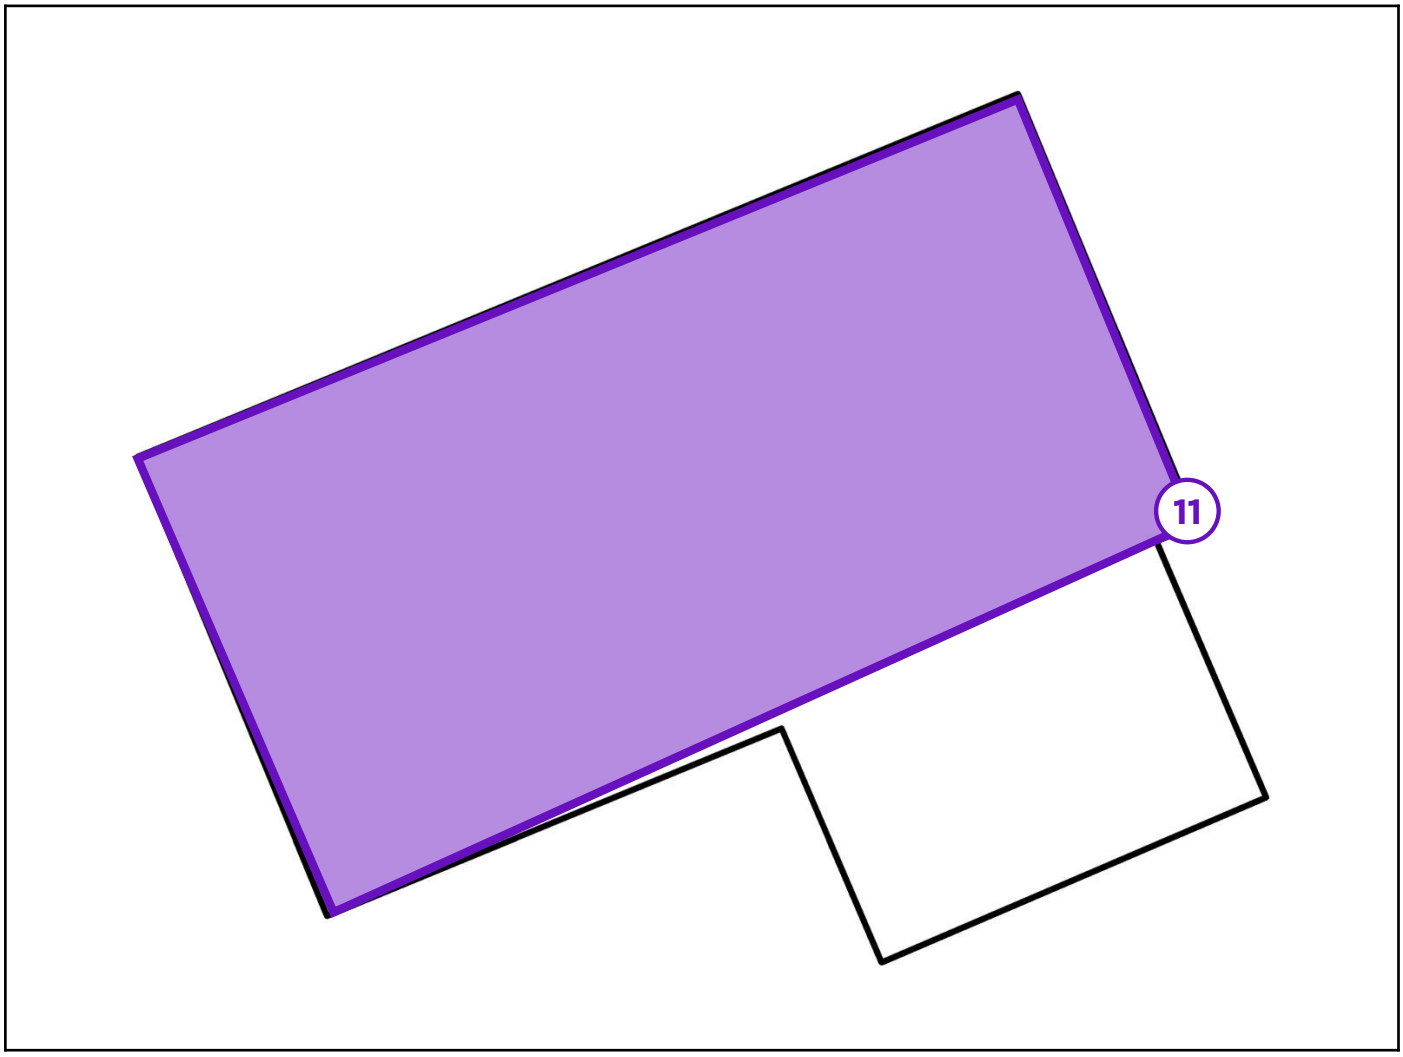
Plan 1.6: Hoofdgebouw plan

Beschrijving	Type	Actie
11. Onderdak niet verdacht	Overige ruimte of materiaal	-

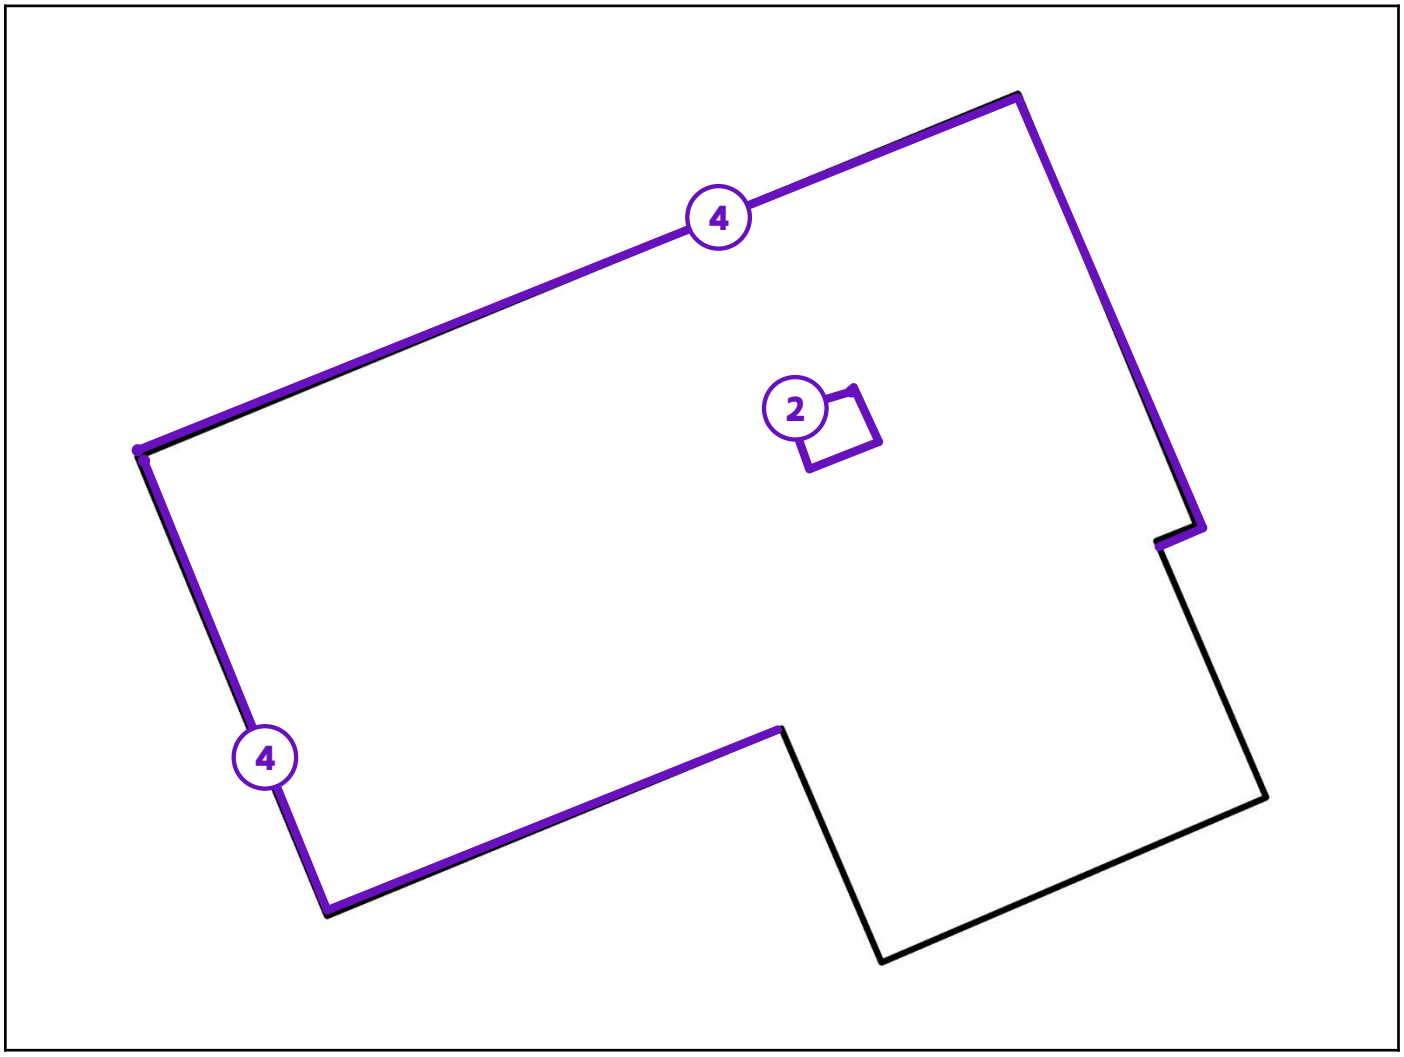
Plan 1.7: Hoofdgebouw plan

Beschrijving	Type	Actie
2. Schouw op het dak	Beperking	-
4. Crepi: niet verdacht	Advies	-

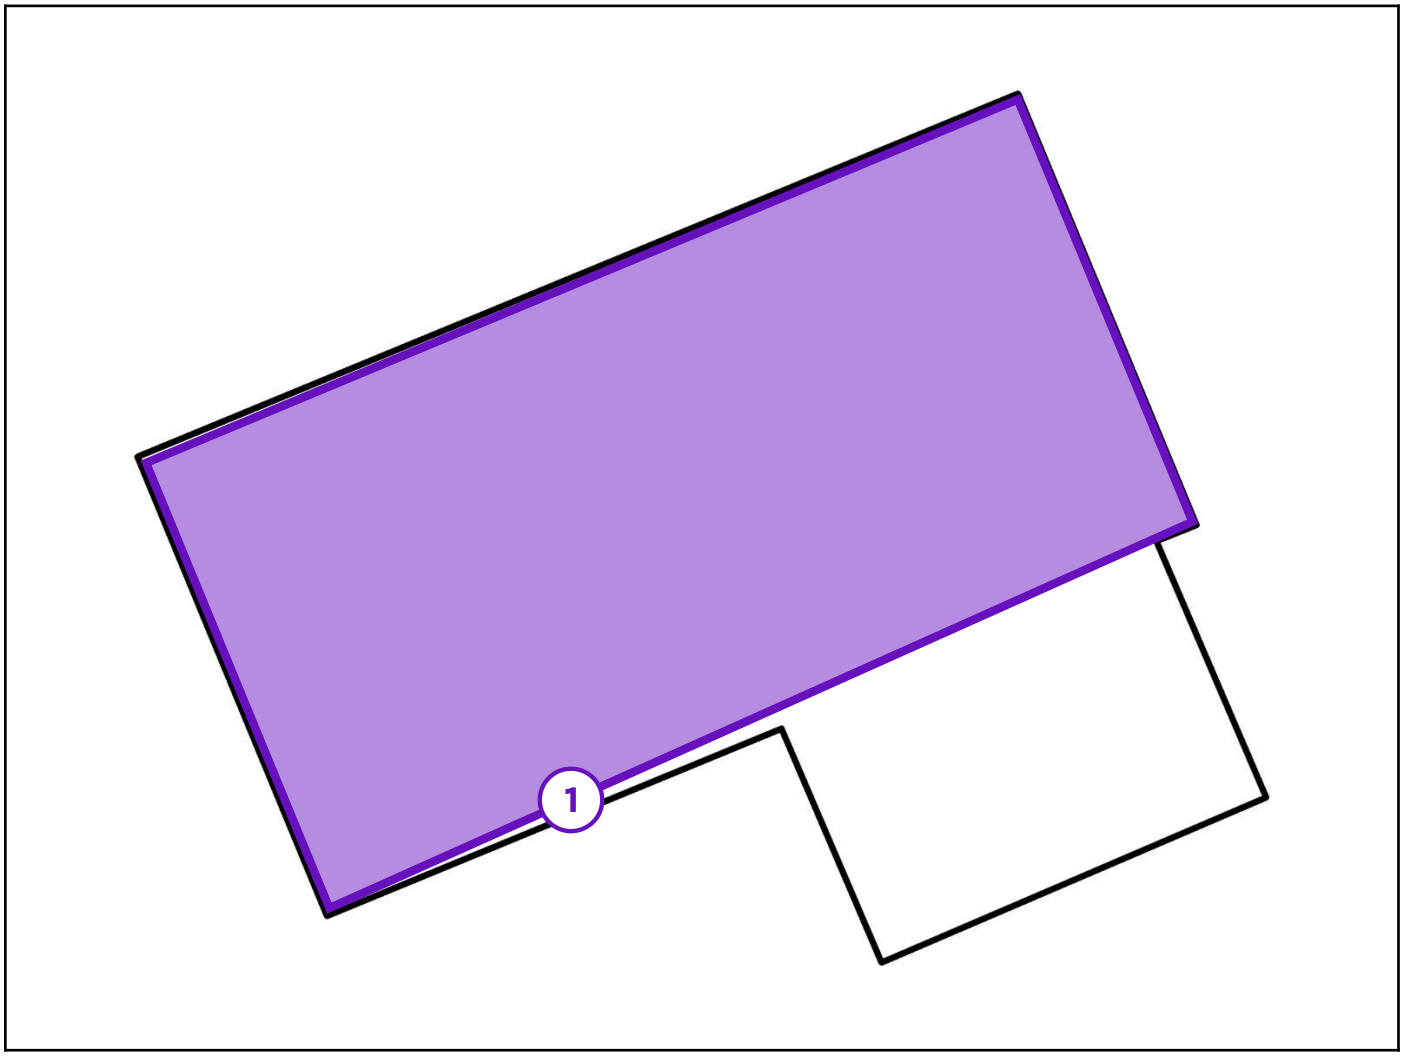
Plan 1.8: Hoofdgebouw plan

Beschrijving	Type	Actie
1. Zolderruimte niet waarneembaar	Beperking	-

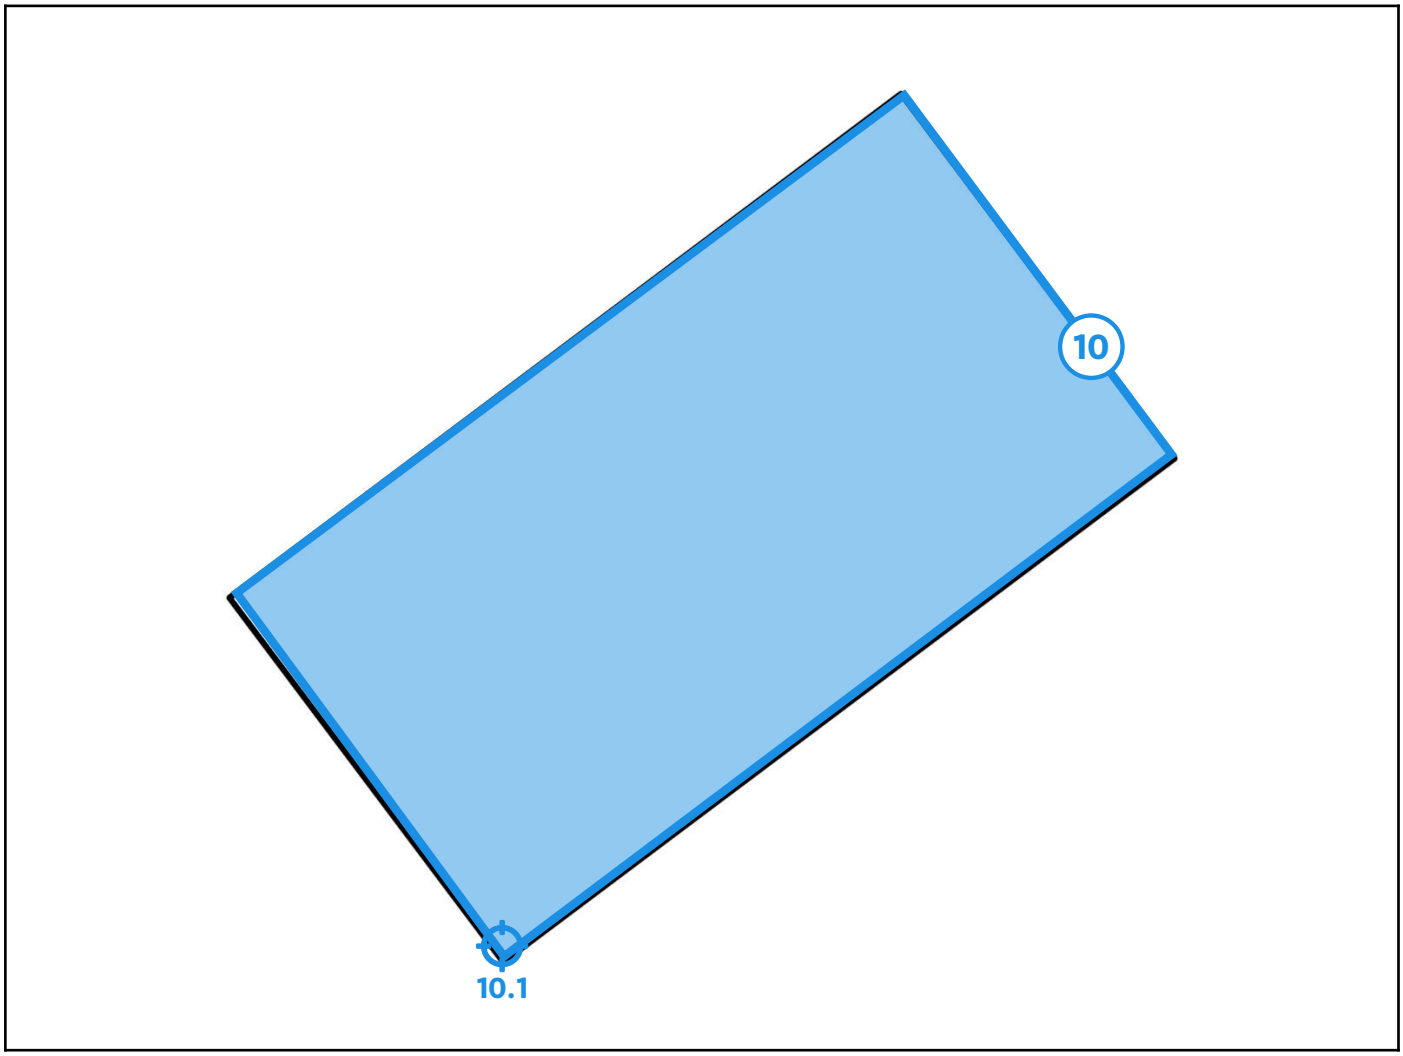
Plan 2.1: Garage plan

Beschrijving	Type	Actie
10. Golfplaten	Geen asbest	-
10.1 Code: Golfplaten	Puntmonster	-

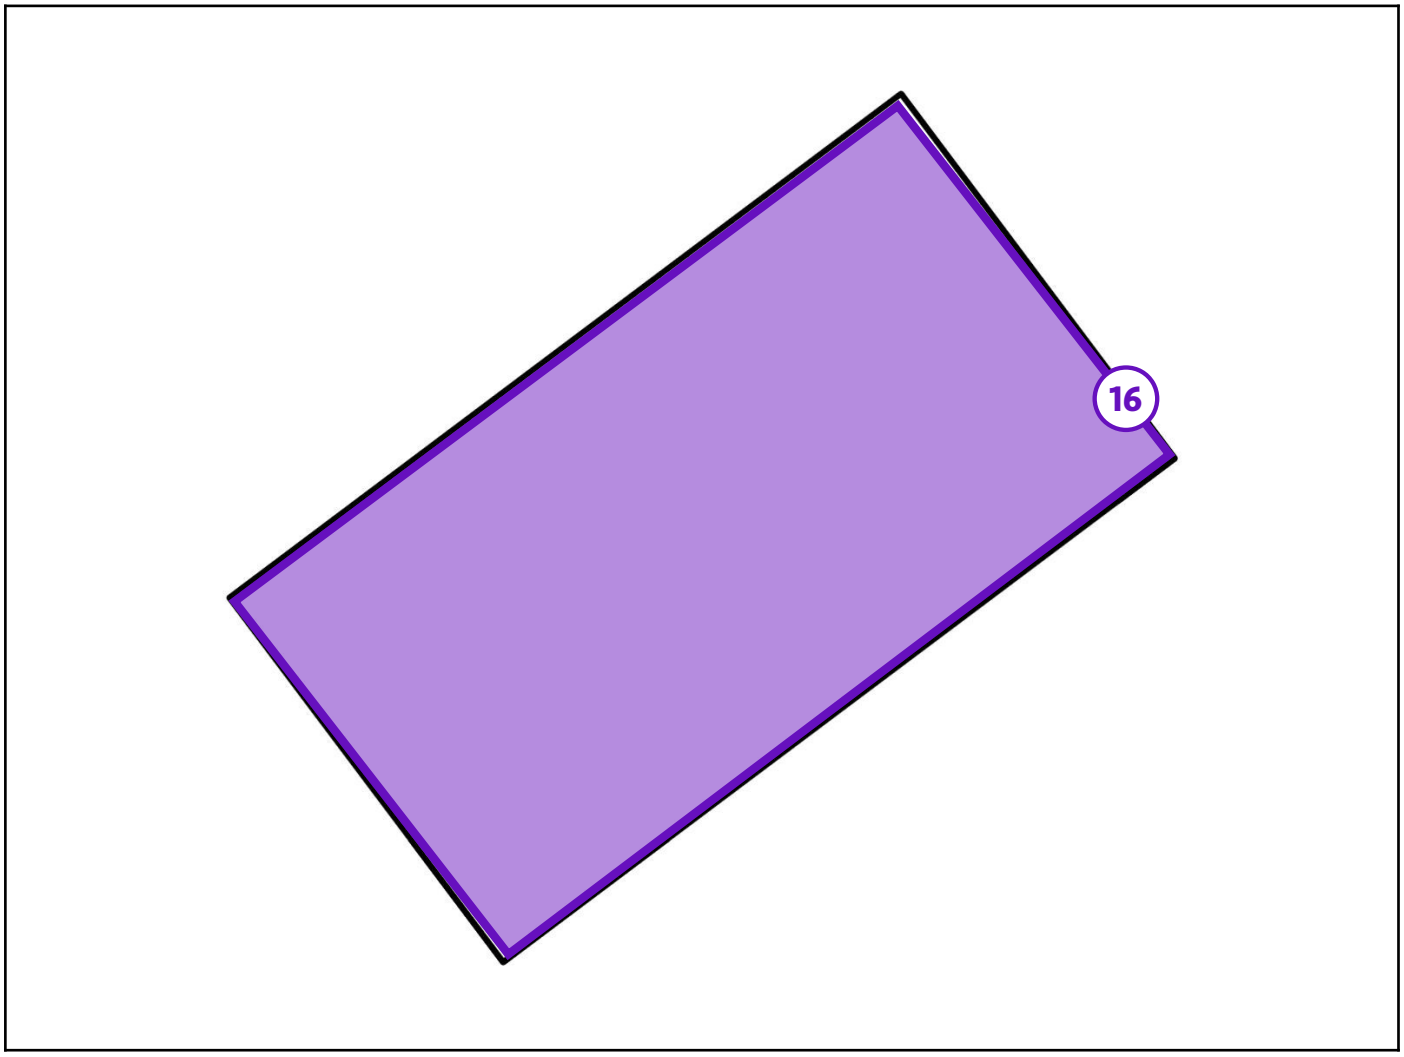
Plan 2.2: Garage plan

Beschrijving	Type	Actie
16. onderdak	Overige ruimte of materiaal	-

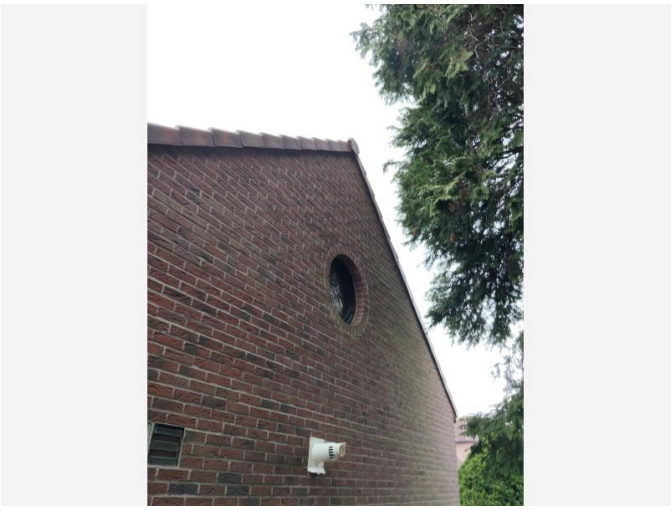
Fiche 1: Zolderruimte niet waarneembaar

Permanente beperking

Reden: geen luik om naar zolder te gaan.

Uitleg van de asbestdeskundige: geen luik om naar zolder te gaan, ook al is er een raam aan de zijkant dat er op wijst dat er een ruimte is.

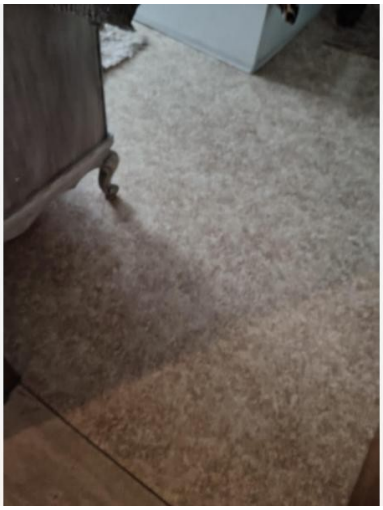
Fiche 3: Vinylvloer

Volgens expertise kunnen we deze vinyl als niet asbest verdacht beschouwen (soepel en flexibel van structuur.) (onderkant met jute/koord) Het is niet gekend wat eronder bevindt extra controle aangewezen bij vloer werken.

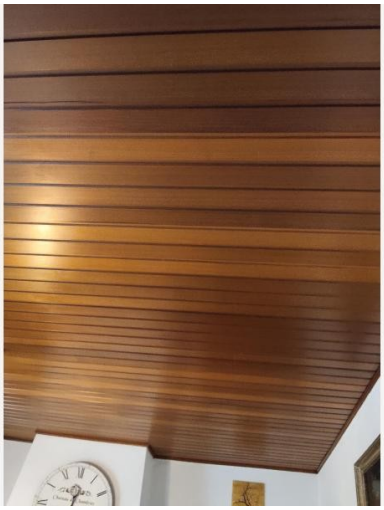
Fiche 5: ruimte achter de valse plafonds

Plafonds zijn afgewerkt met valse plafonds in plaatmateriaal. Het is niet duidelijk of er pleisterwerk of ander verdacht asbestmateriaal aanwezig is achter / op deze valse plafonds, het is aangewezen om bijkomend onderzoek uit te voeren bij werken. Zonder destructieve handeling is het niet mogelijk om na te gaan of er asbesthoudende materialen aanwezig zijn achter de plafond afwerking. Als bij sloop of renovatie blijkt dat er achter deze plafonds nog pleisterwerk of asbest verdachte toepassingen aanwezig zijn, moet dit bemonsterd worden.

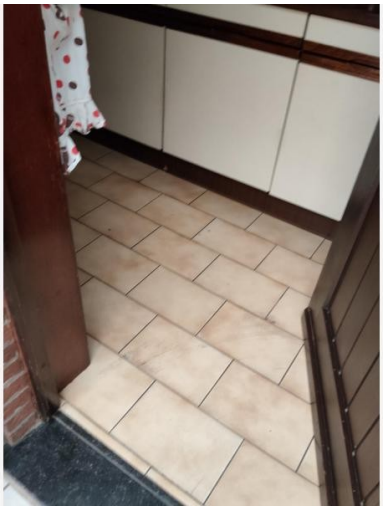
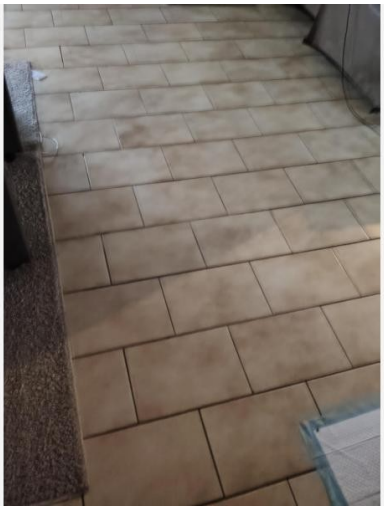
Fiche 6: Tegellijm vloer niet zichtbaar

In het inspectieprotocol is een monstername van tegellijm verplicht om dit te identificeren als niet-asbesthoudend. Er waren geen facturen ter beschikking die bevestigen dat de tegels na 2001 waren geplaatst. Er waren geen bestaande beschadigingen aan de wandtegels om de lijm voldoende te kunnen inspecteren. Om dit af te toetsen is het aangewezen om bij eventuele renovatiewerken aan de tegels verder onderzoek/staalname te laten uitvoeren ter controle.
