Asbestinventarisattest

Gasthuisstraat 21E/E, 2440 Geel

Attestnummer : **20230223-000428.000**
Uitgegeven op : **23.02.2023**
Geldig tot : **23.02.2033**

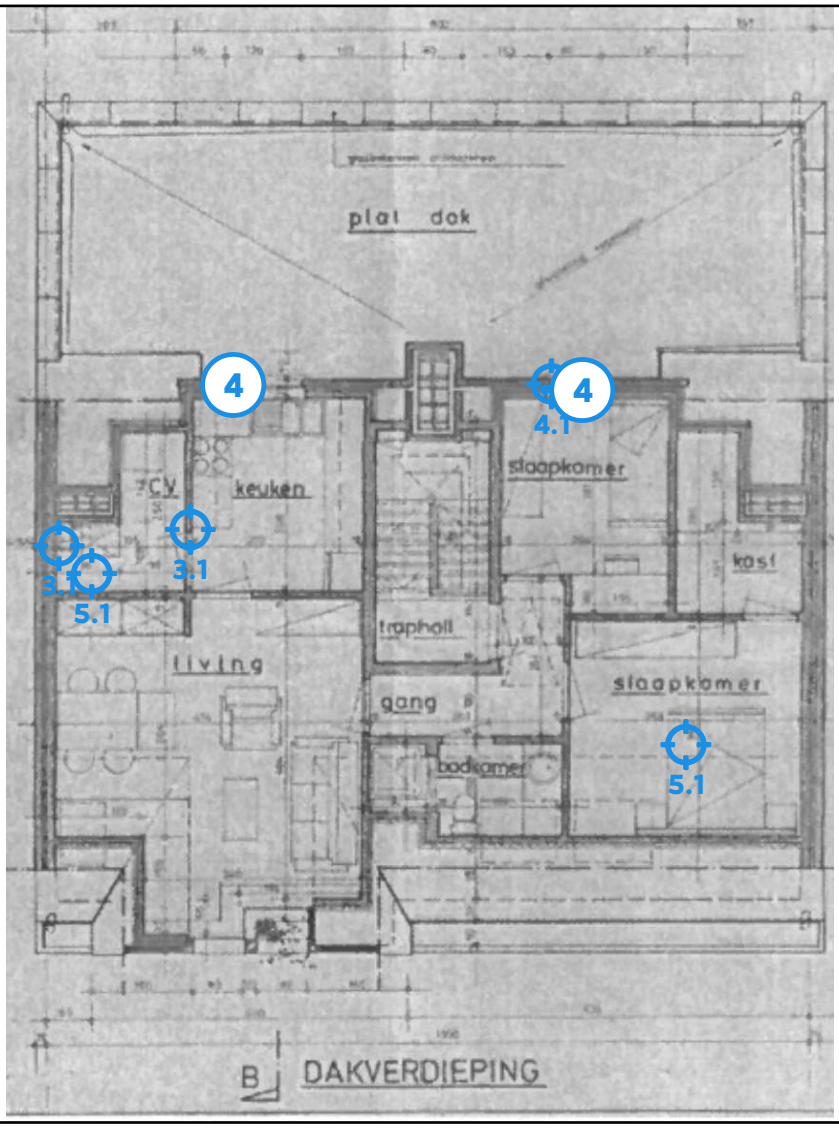
Plan 1.1: Plattegrond

Beschrijving	Type	Actie
3. pleisterwerk muur	Geen asbest	-
3.1 Code: ID 1	Mengmonster	-
4. Mastiek raam naar muur	Geen asbest	-
4.1 Code: ID3	Puntmonster	-
5. pleisterwerk plafond	Geen asbest	-
5.1 Code: ID 2	Mengmonster	-
