Asbestinventarisattest

Dalstraat 77, 2400 Mol

Attestnummer : **20261013-000254.001**
Uitgegeven op : **22.10.2026**
Geldig tot : **22.10.2031**

Niet-asbestveilig

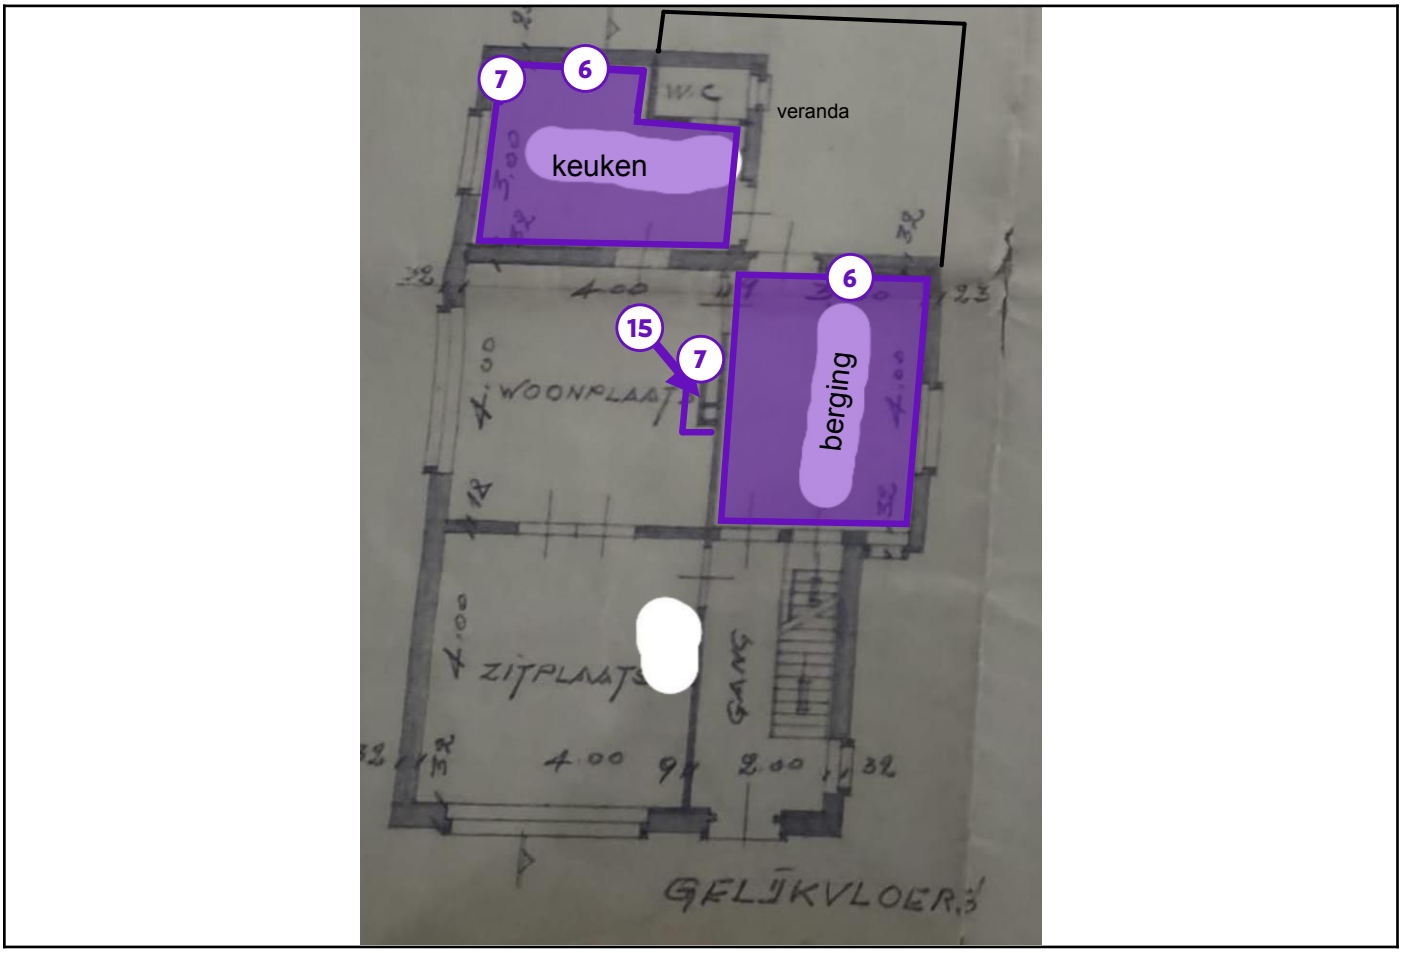
Plan 1.2: GV

Beschrijving	Type	Actie
6. linoleum	Advies	-
7. tegellijm	Advies	-
15. materialen van rookgaskanalen	Overige ruimte of materiaal	-

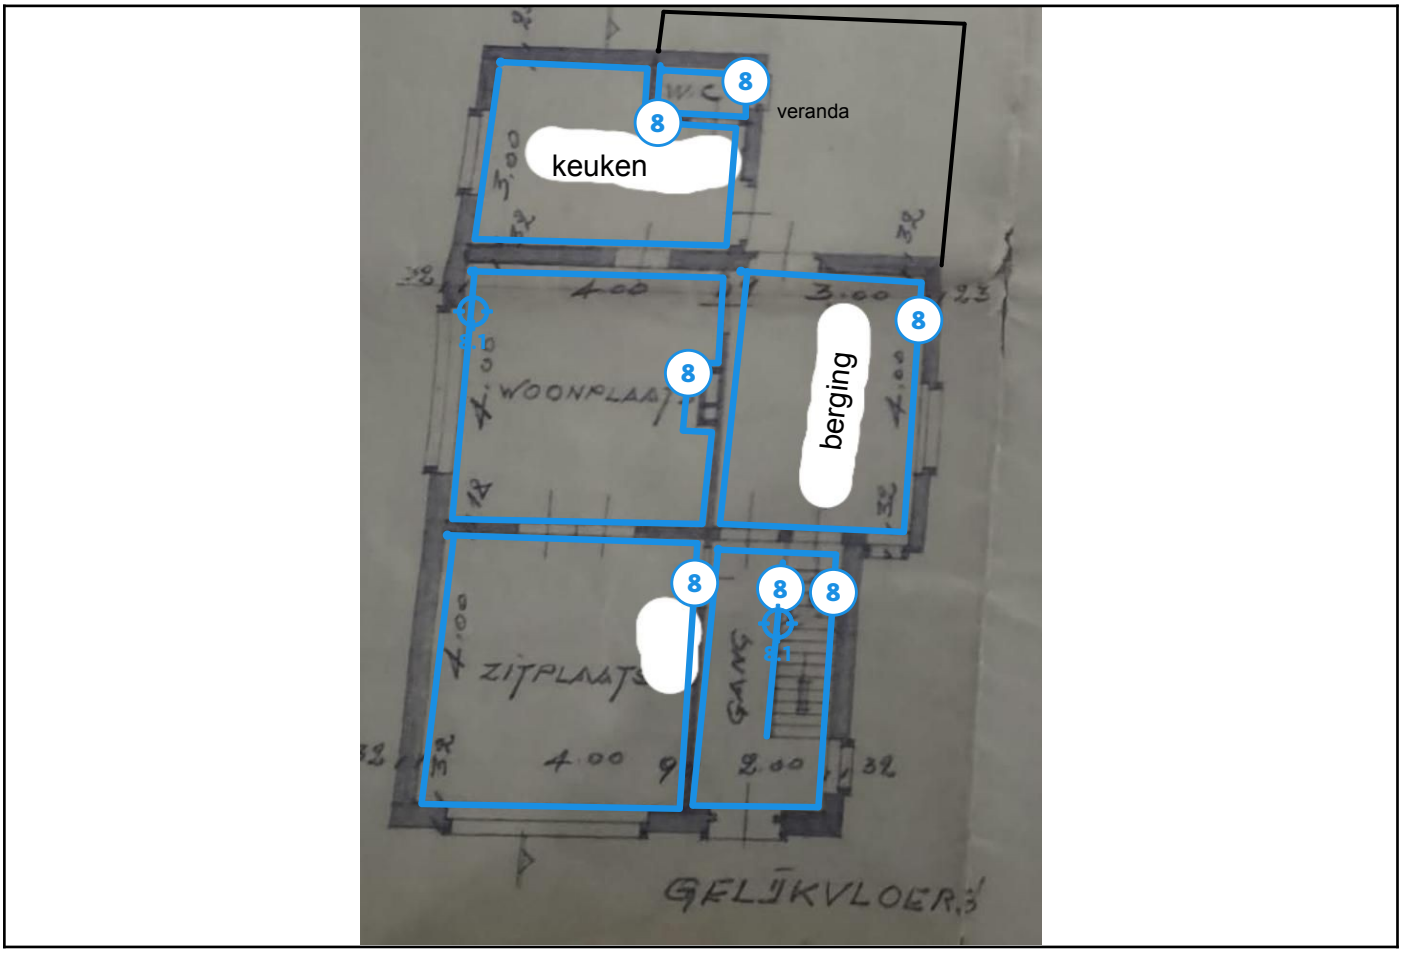
Plan 1.3: GV pleister wand

Beschrijving	Type	Actie
8. pleisterwerk wanden	Geen asbest	-
8.1 Code: MM03	Mengmonster	-

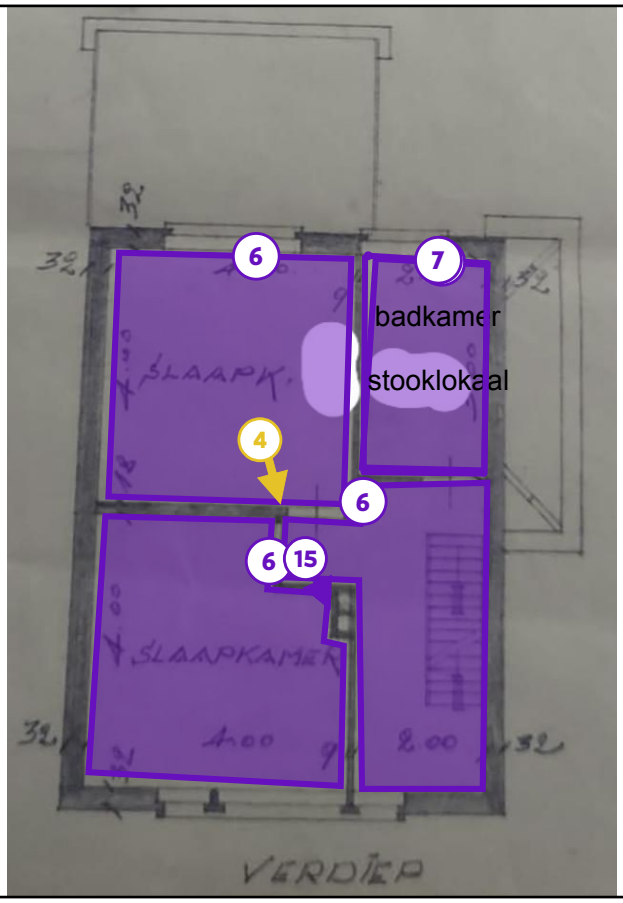
Plan 1.5: 1V

Beschrijving	Type	Actie
4. bakeliete toepassingen	Asbestmateriaal	Zorgvuldig beheren
6. linoleum	Advies	-
7. tegellijm	Advies	-
15. materialen van rookgaskanalen	Overige ruimte of materiaal	-

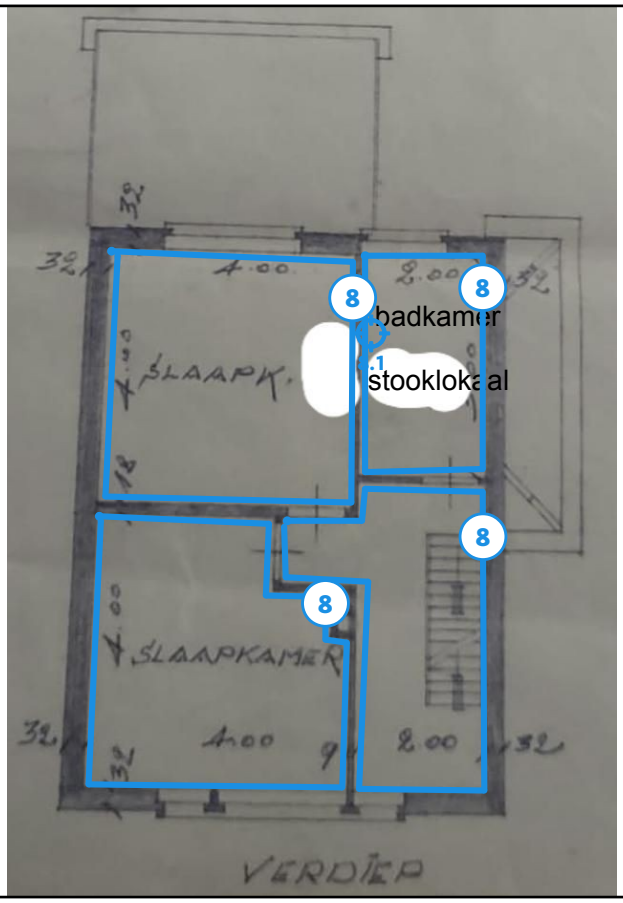
Plan 1.6: 1V pleister wand

Beschrijving	Type	Actie
8. pleisterwerk wanden	Geen asbest	-
8.1 Code: MM03	Mengmonster	-

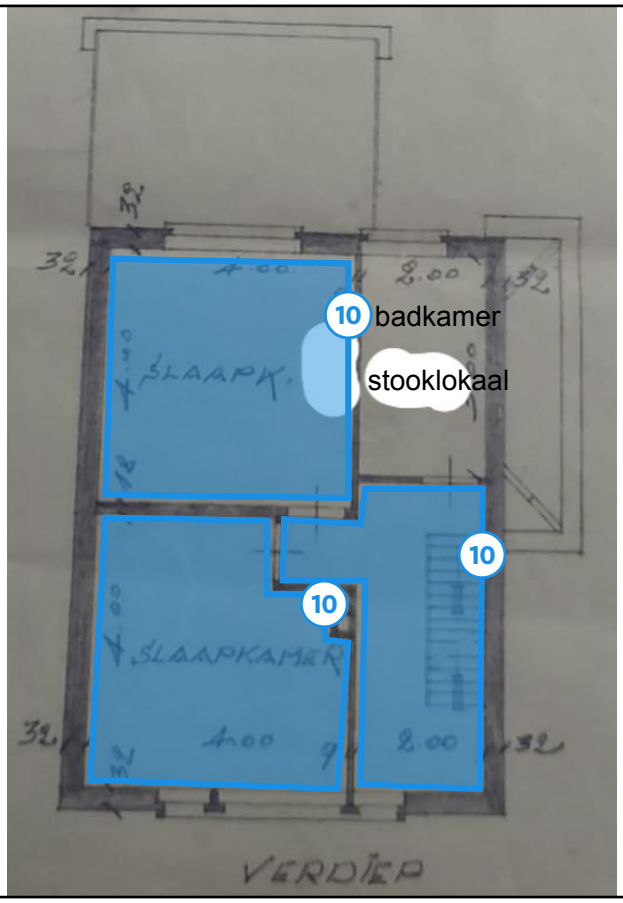
Plan 1.7: 1V pleister plafond

Beschrijving	Type	Actie
10. pleisterwerk plafond	Geen asbest	-

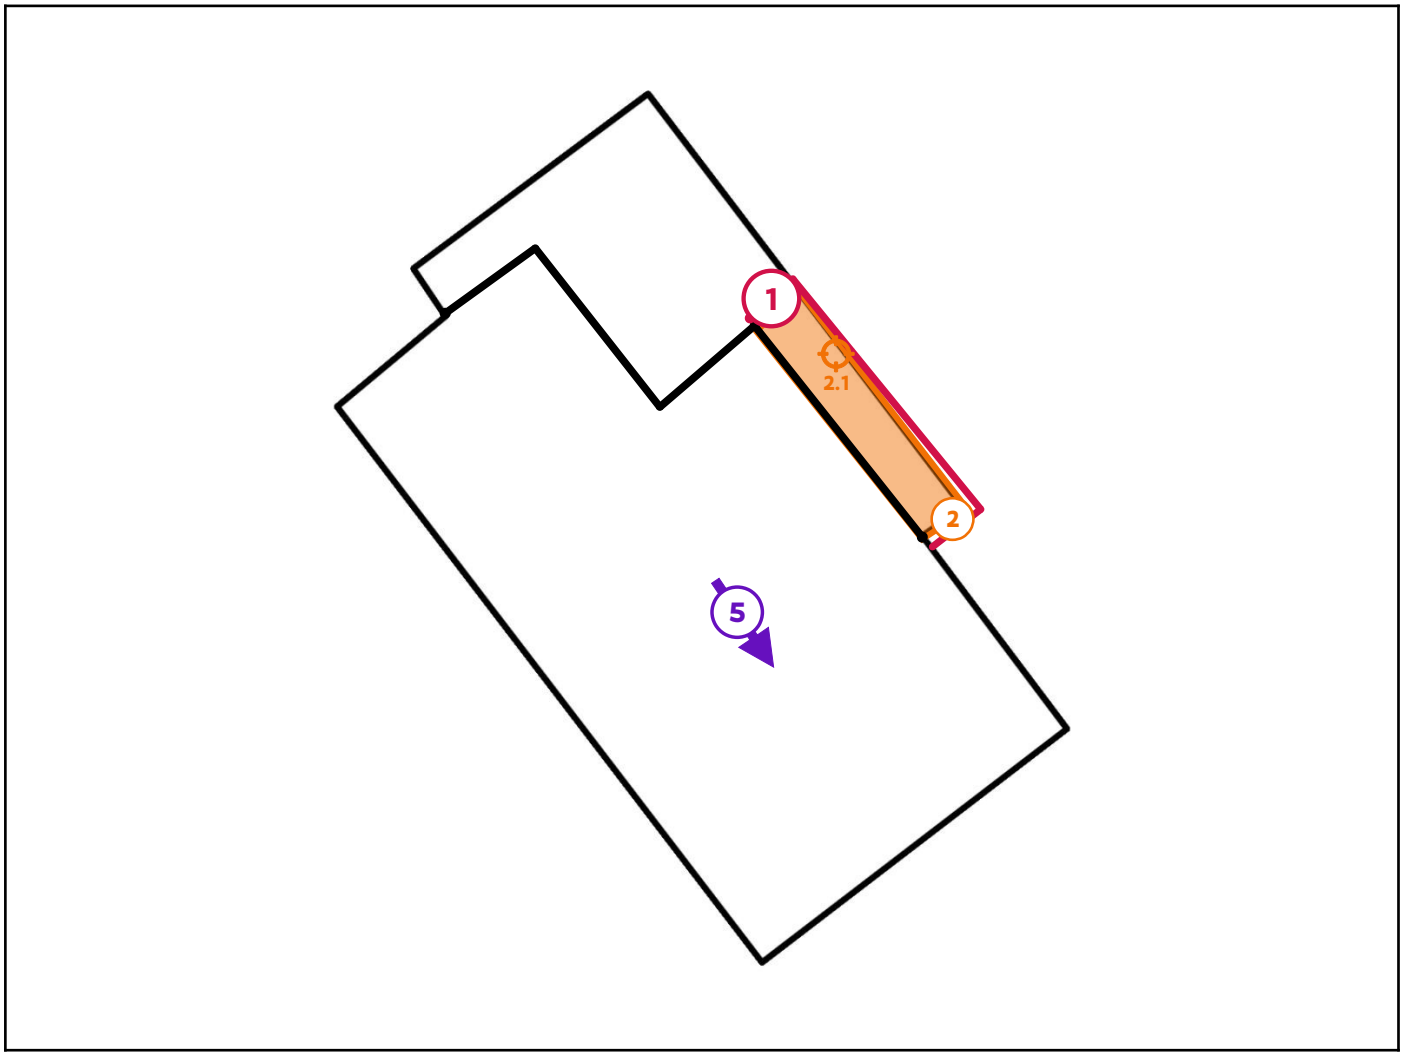
Plan 1.9: Hoofdgebouw dakplan

Beschrijving	Type	Actie
1. slib in dakgoot	Asbestmateriaal	Dringend verwijderen
2. leien erker	Asbestmateriaal	Verwijderen
2.1 Code: MM02	Puntmonster	-
5. schoorsteen	Beperking	-

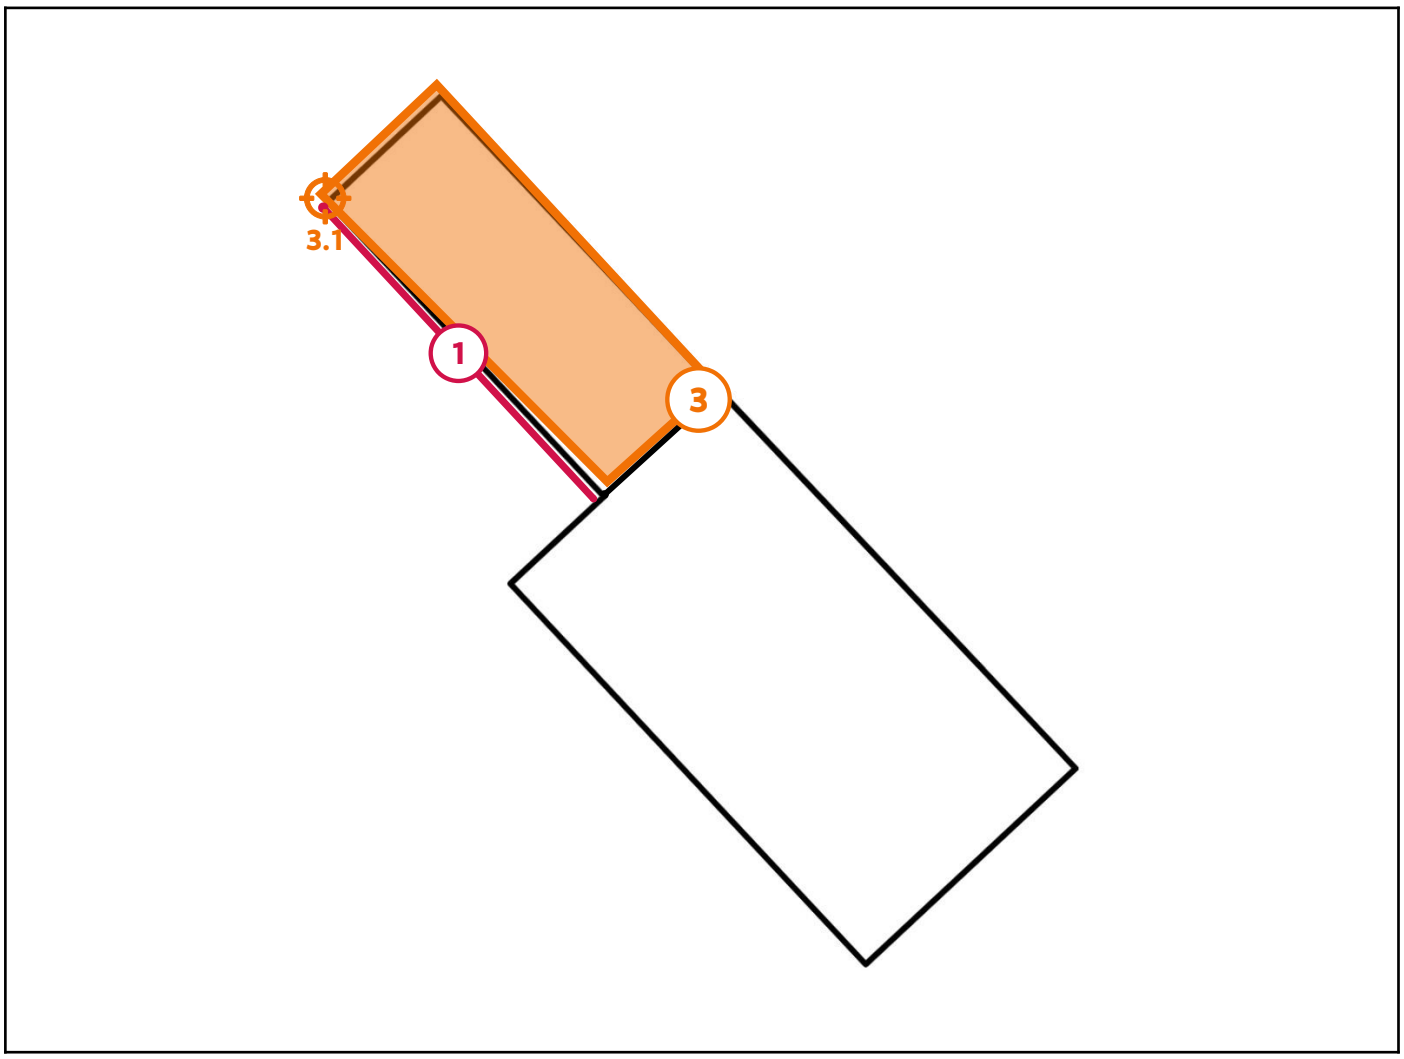
Plan 2.2: Bijgebouw dakplan

Beschrijving	Type	Actie
1. slib in dakgoot	Asbestmateriaal	Dringend verwijderen
3. golplaten bijgebouw	Asbestmateriaal	Verwijderen
3.1 Code: MM05	Puntmonster	-

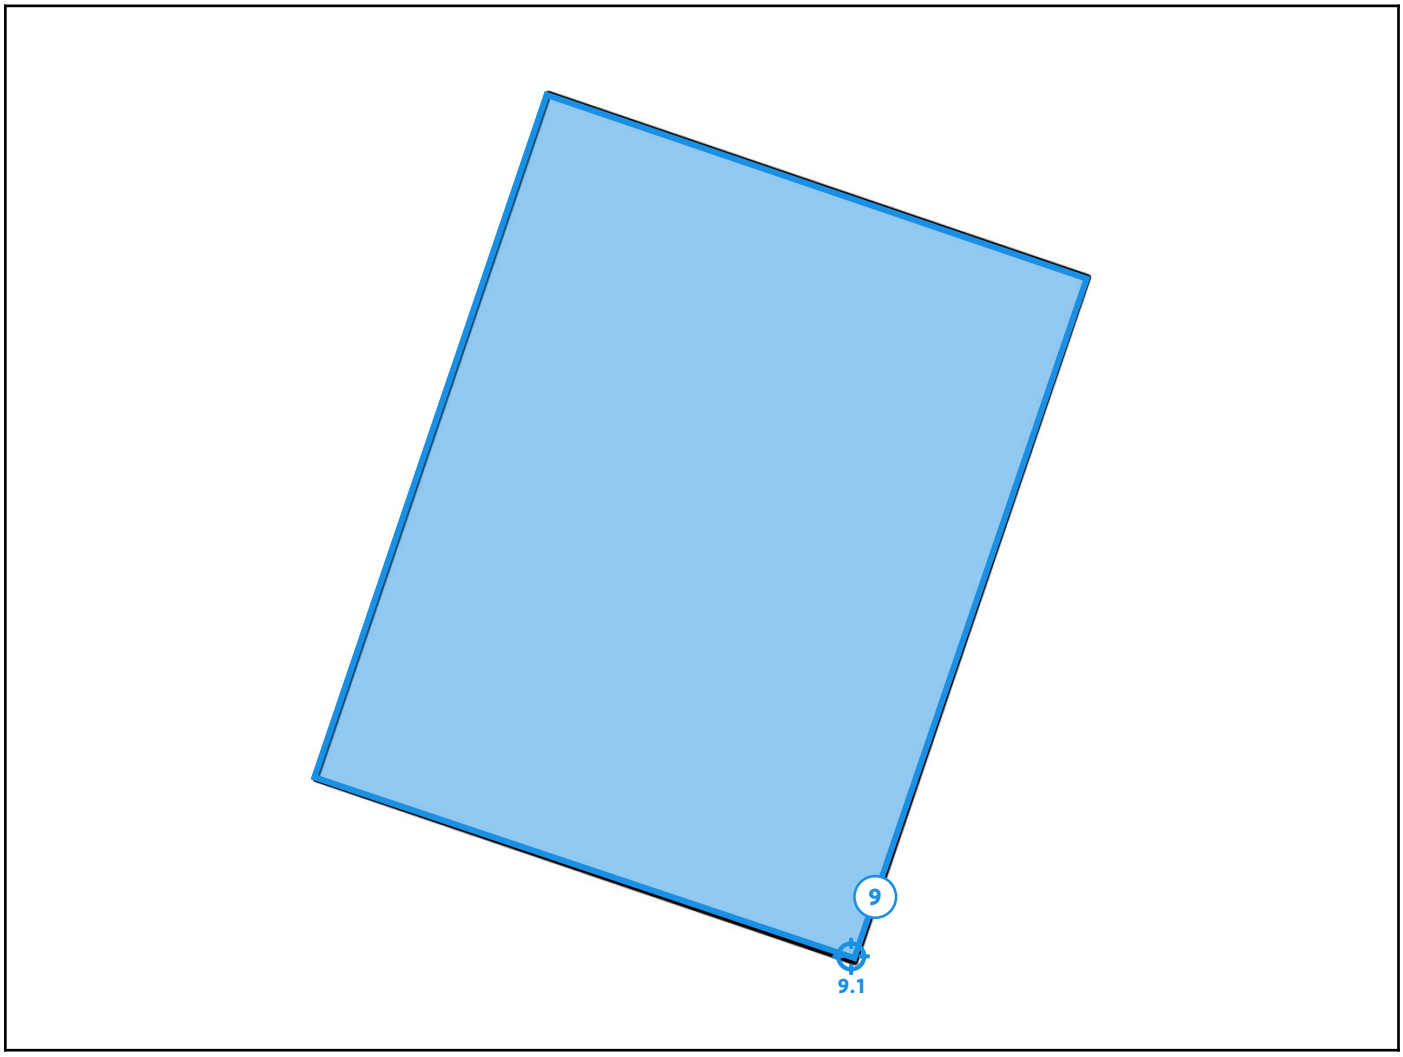
Plan 3.2: Bijgebouw dakplan

Beschrijving	Type	Actie
9. roofing bijgebouw	Geen asbest	-
9.1 Code: MM01	Puntmonster	-

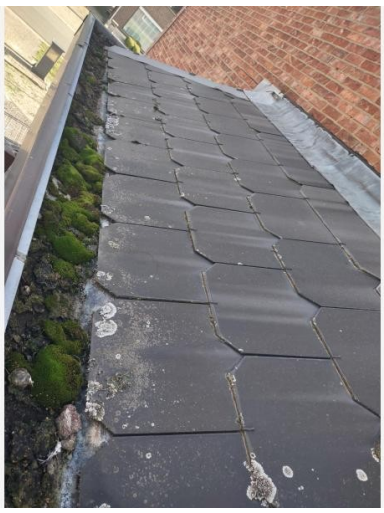
Fiche 2: leien erker

Het asbestmateriaal valt onder de mijlpaal van 2034.

Eindbeoordeling materiaalrisico	Laag materiaalrisico en/of verlaagde kans op vezelvrijgave

Gebondenheid	Categorie 1: hechtgebonden in oorsprong
Asbestsoort (vezeltype)	Alleen chrysotiel aanwezig
Asbestconcentratie	Laag (< 50%)
Afschermingsgraad van het gehele materiaal	Geheel of deels vrij aan de buitenlucht, maar geen contact met binnenlucht
Toestand van het materiaal	Licht beschadigd, licht verweerd. Intacte calciumsilicaatplaat of materiaal met categorie 3-gebondenheid

#	Type	Referentie	Resultaat
2.1	Puntmonster	MM02	Chrysotiel

Beschrijving	leien erker
Omgeving	Buiten
Primaire drager	Schuin dak
Asbestmateriaal	Dak- en gevelbekleding - Lei, shingle
Bindmiddel van asbestmateriaal	Cement
Gebondenheid op basis van bindmiddel	Hecht
Hoeveelheid (oppervlakte - aantal)	• 7,00 m^2 - 1 stuk
Totale oppervlakte	7,00 m^2
Eenvoudig bereikbaar	Ja
Bevestigingswijze	• Genageld, geniet
Identificatiemethode	Een monstername door de asbestdeskundige met laboanalyse door een asbestlabo.
Destructieve handeling voor identificatie	Nee
Opmerking	vermoedelijke hoeveelheid = horizontale projectie

- Verwijder dit asbestmateriaal zo snel mogelijk. Volg de toestand goed op.
- Hemelwater dat afspoelt van asbestcement daken of gevels kan asbestdeeltjes bevatten. Gebruik het enkel voor gesloten circuits (bv. spoelen toiletten). Reinig na het vervangen van het dak of de gevel de dakgoten en regenwaterput of -ton om asbesthoudend sediment of slib te verwijderen

- Eenvoudige handelingen: mag via doe-het-zelf of door werknemer(s) met opleidingsattest eenvoudige handelingen
  De leien kunnen mits omzichtig werken in principe in zijn geheel verwijderd worden waardoor er weinig kans is op emissie. Gebruik de nodige beschermingsmiddelen en het juiste gereedschap!

- fixeren en bevochtigen: De leien vooraf fixeren of bevochtigen om opwaaiend stof en losse vezels te binden.

- niet-destructief demonteren: Bevestigingsnietjes of nagels handmatig lostrekken (geen slijpschijven of boormachines gebruiken). De leien mogen absoluut niet worden gebroken, gegooid of geschoven.

- reiniging van de onderliggende dragers: Na de verwijdering moeten de onderliggende balken of gordingen met een natte doek worden gereinigd (nooit droog afvegen of stofzuigen).

De leien moeten direct op hoogte of bij de bron verpakt worden in speciale, dubbelwandige asbestplatenzakken (big bags) of een afgesloten asbestcontainer om transportschade en vezelverspreiding te voorkomen. (lokale huis-aan-huisophaling van asbestcement door de afvalintercommunale is een mogelijkse optie)

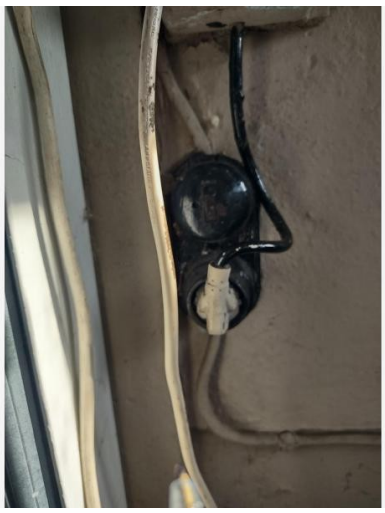
Fiche 4: bakeliete toepassingen

Het asbestmateriaal valt onder de mijlpaal van 2040.

Eindbeoordeling materiaalrisico	Laag materiaalrisico en/of verlaagde kans op vezelvrijgave

Gebondenheid	Categorie 1: hechtgebonden in oorsprong
Asbestsoort (vezeltype)	Crocidoliet aanwezig
Asbestconcentratie	Laag (< 50%)
Afschermingsgraad van het gehele materiaal	Geheel of deels vrij aan de binnenlucht, maar geen contact met binnenluchtstromen
Toestand van het materiaal	Onbeschadigd, niet verweerd

Beschrijving	bakeliete toepassingen
Omgeving	Binnen
Primaire drager	Communicatie en elektrische infrastructuur en uitrusting
Asbestmateriaal	Plaat, paneel, tablet - Type Bakeliet
Bindmiddel van asbestmateriaal	Kunststof of -hars
Gebondenheid op basis van bindmiddel	Hecht
Hoeveelheid (oppervlakte - dikte - aantal)	• 0,01 m^2 - 5,00 cm - 2 stuks
Totaal volume	0,001 m^3
Eenvoudig bereikbaar	Ja
Bevestigingswijze	• Geschroefd
Identificatiemethode	De asbestdeskundige beoordeelt het materiaal als asbestverdacht en dus asbesthoudend, en dit zonder monstername. Motivatie: De monstername brengt andere schade aan dan schade die inherent is aan de monstername.
Destructieve handeling voor identificatie	Nee
Opmerking	vermoedelijke hoeveelheid

- Zorg voor een veilig beheer. Vermijd het beschadigen van het asbestmateriaal. Controleer de toestand jaarlijks op wijzigingen.
- Voer bijkomende staalname(s) uit.

- Eenvoudige handelingen: mag via doe-het-zelf of door werknemer(s) met opleidingsattest eenvoudige handelingen
  De bakeliete toepassingen kunnen in principe in zijn geheel verwijderd worden waardoor er weinig kans is op emissie. Gebruik de nodige beschermingsmiddelen en het juiste gereedschap! Schakel de elektriciteit uit: Aangezien veel bakeliettoepassingen (zoals meterkasten, verdeeldozen en stopcontacten) met elektriciteit in verbinding staan, moet u altijd eerst de stroomkring volledig uitschakelen.

- voorzichtig losschroeven: Verwijder de onderdelen in hun geheel door ze handmatig los te schroeven of te ontkoppelen.

- absoluut verbod op schuren of breken: U mag bakeliet nooit schuren, zagen, boren of breken. Bij

mechanische bewerkingen of beschadigingen verbreekt u de binding van het plastic en komen de gevaarlijke asbestvezels direct in ademteugbereik vrij.

- bevochtigen of fixeren: Indien de toepassing rondom de schroeven verweerd of broos is, kunt u het materiaal vooraf licht bevochtigen of fixeren om stofvorming te vermijden.

Stop de weggenomen bakeliettoepassingen direct in asbestveilig plastic folie of specifieke asbestzakken. Sluit en verzegel deze luchtdicht met stevige tape.

afvoeren: Breng het verpakte asbestafval naar het plaatselijke recyclagepark (volg de regels van uw lokale afvalintercommunale)

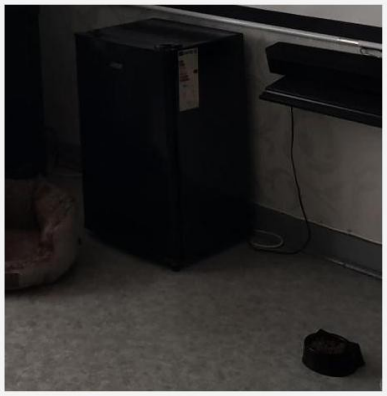
Fiche 6: linoleum

in het hoofdgebouw (berging, keuken, 1V, flexibele linoleum --> geen asbest

Basis voor advies	De asbestdeskundige beoordeelt het materiaal als niet-asbestverdacht.

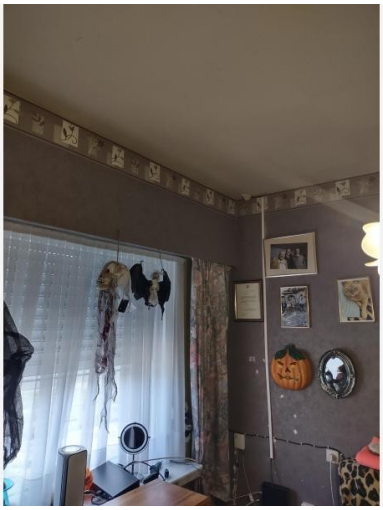
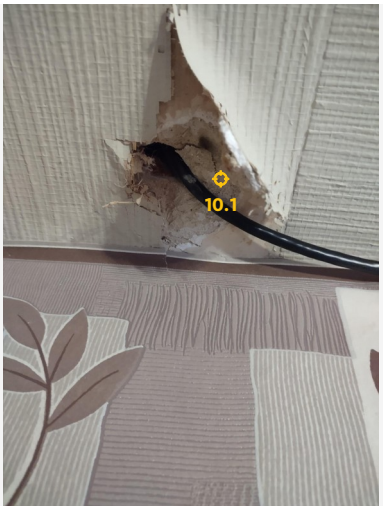
Fiche 10: pleisterwerk plafond

Geen asbest

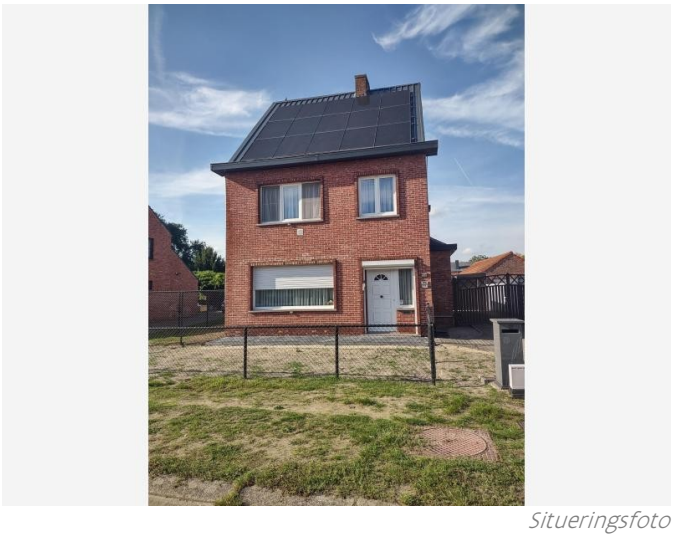
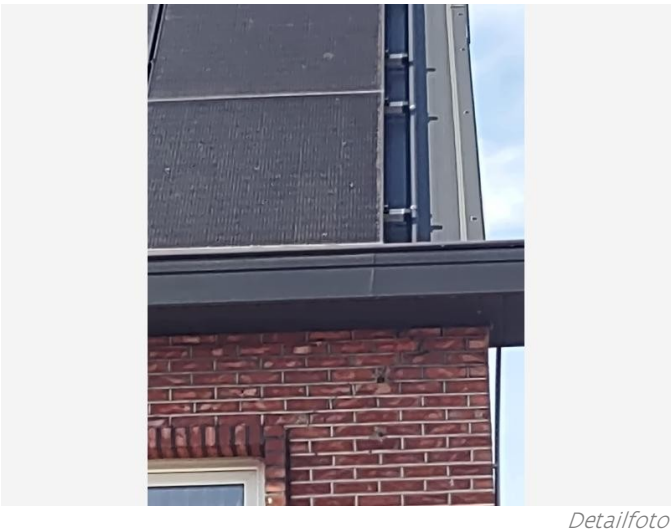
Beschrijving	Notitie	Terug te vinden op plannen
Fiche 11: overige dakbedekking	- hoofdgebouw hellend dak --> dakpanplaten staal --> geen asbest - veranda --> plastiek kanaalplaten --> geen asbest - garage --> polyester golplaat	-
Fiche 12: materialen onder de dakbedekking	plastiek platen --> geen asbest	-
Fiche 13: materialen aan de stookketel	bouwjaar 2024	-
Fiche 14: afdichtingsmateriaal aan ramen	alle ramen hoofdgebouw --> flexibel --> geen asbest alle ramen bijgebouw --> cementmortel met steentjes --> geen asbest	-

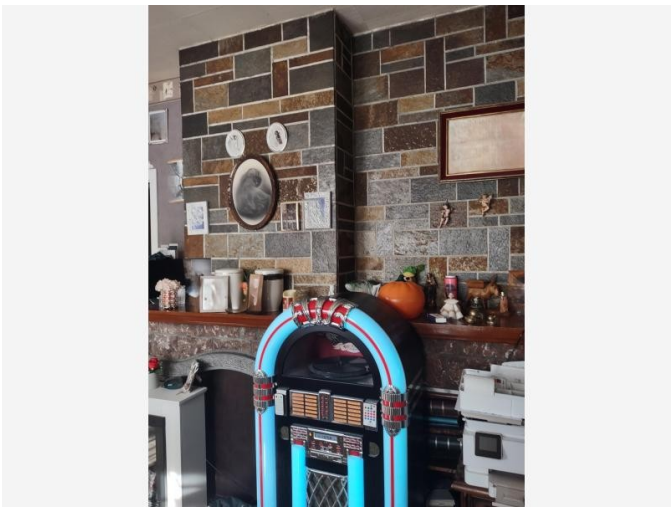
Beschrijving	Notitie	Terug te vinden op plannen
Fiche 15: materialen van rookgaskanalen	Schouwen kunnen asbestcementpotten en of buizen bevatten. Het is aangeraden bij renovatiewerken bijkomend onderzoek te laten uitvoeren door bijvoorbeeld bijkomende staalnames.	Plan 1.2: GV Plan 1.5: 1V
