Asbestinventarisattest

Muizensteenweg 11, 2820 Bonheiden

Attestnummer : **20260914-000482.000**
Uitgegeven op : **14.09.2026**
Geldig tot : **14.09.2036**

Niet-asbestveilig

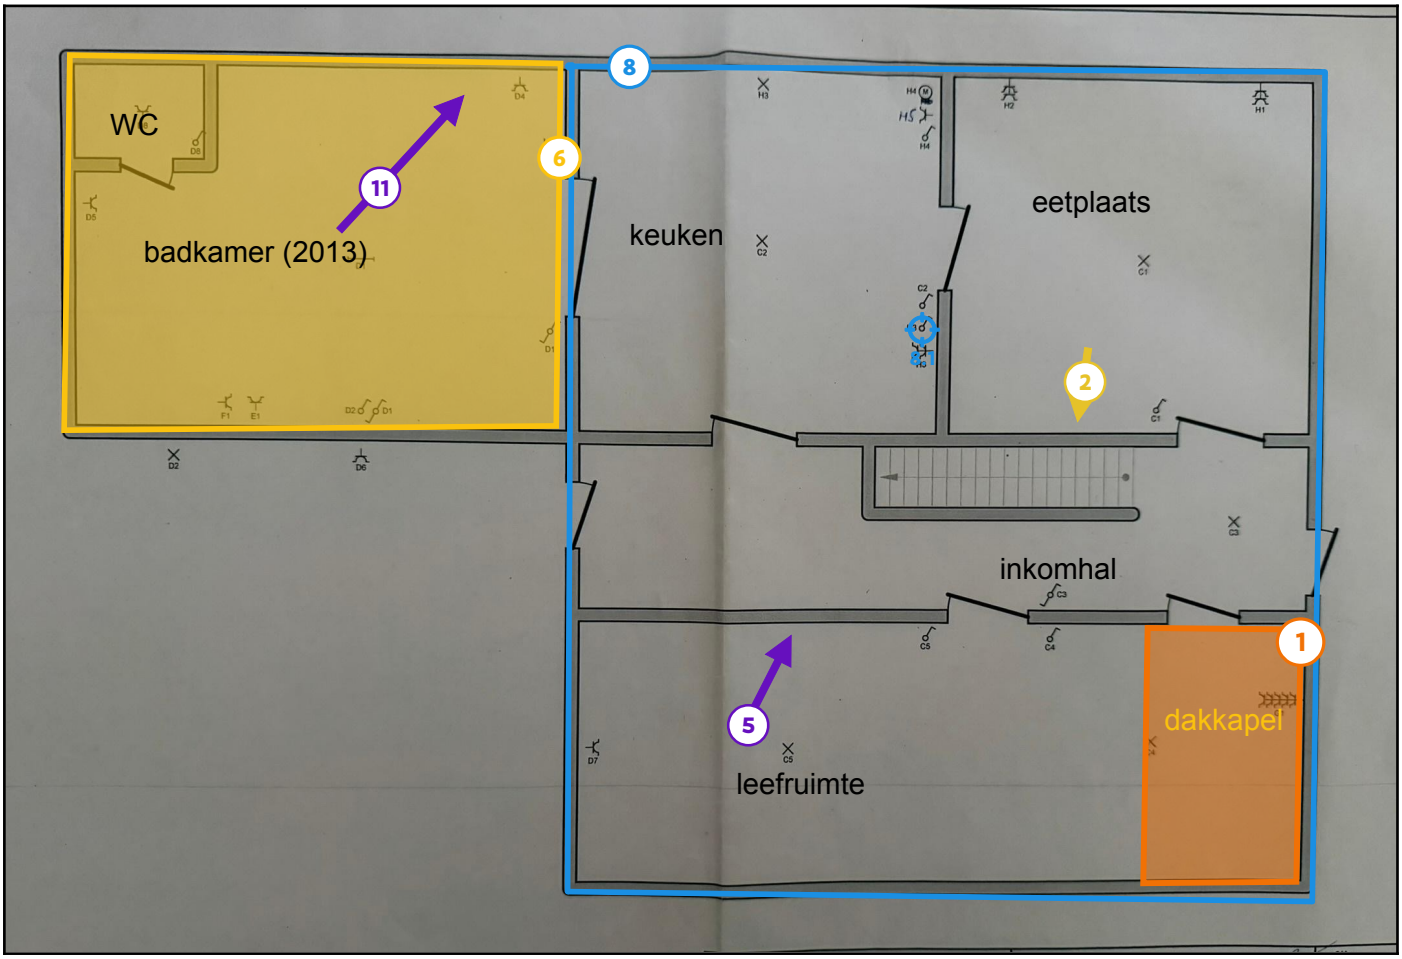
Plan 1.1: Plan - Gelijkvloers

Beschrijving	Type	Actie
1. Dakbedekking - leien	Asbestmateriaal	Verwijderen
2. Bakeliet schakelaar	Asbestmateriaal	Zorgvuldig beheren
5. Touw aan de kachel	Beperking	-
6. Uitbouw - achterbouw badkamer en stookruimte	Uitsluiting	-
8. Pleisterwerk - muren	Geen asbest	-
8.1 Code: MM01	Mengmonster	-
11. Materialen aan de stookketel	Overige ruimte of materiaal	-

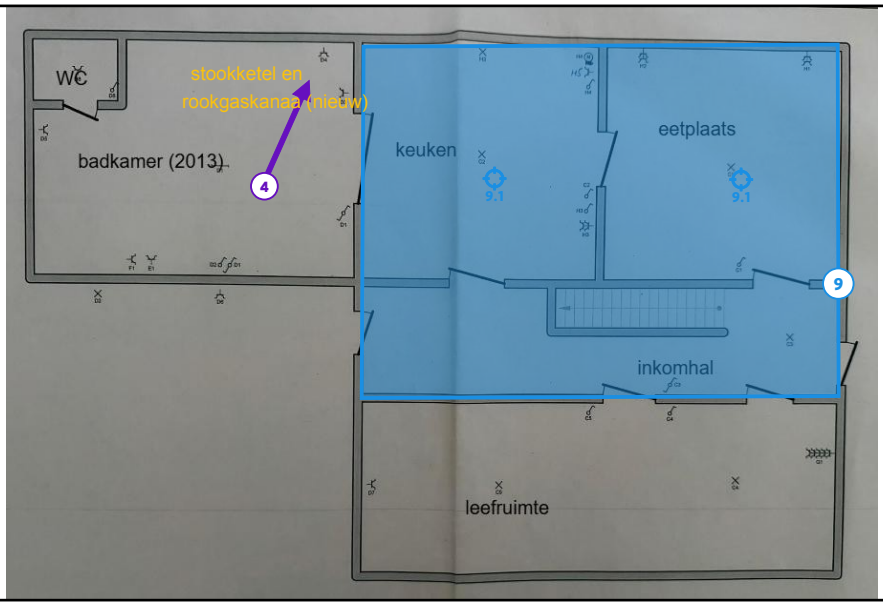
Plan 1.2: Plan - Gelijkvloers

Beschrijving	Type	Actie
4. Materialen aan het rookgaskanaal	Beperking	-
9. Pleisterwerk - plafonds	Geen asbest	-
9.1 Code: MM02	Mengmonster	-

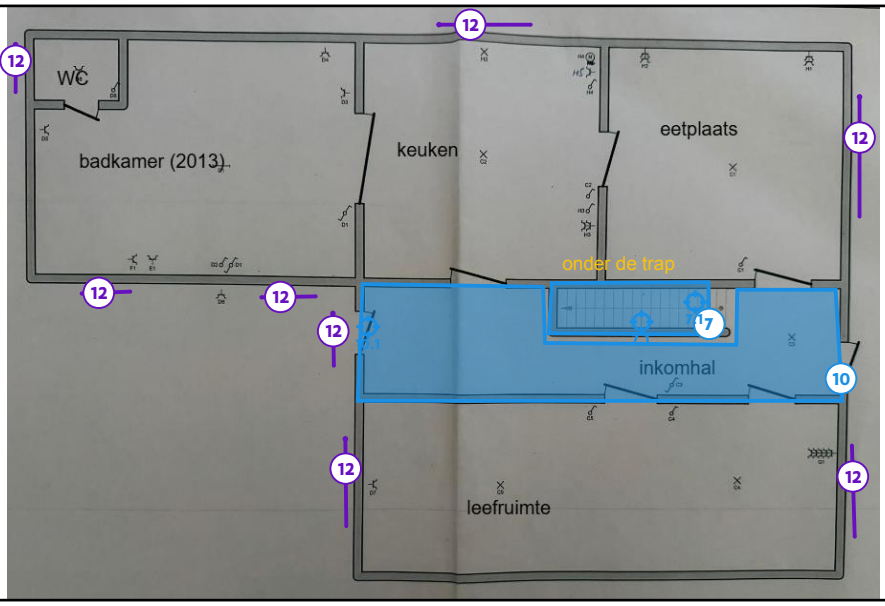
Plan 1.3: Plan - Gelijkvloers

Beschrijving	Type	Actie
7. Kelder - cementering	Geen asbest	-
7.1 Code: MM03	Mengmonster	-
10. Vloertegel	Geen asbest	-
10.1 Code: MM04	Puntmonster	-
12. Afdichtingsmateriaal aan schrijnwerk	Overige ruimte of materiaal	-

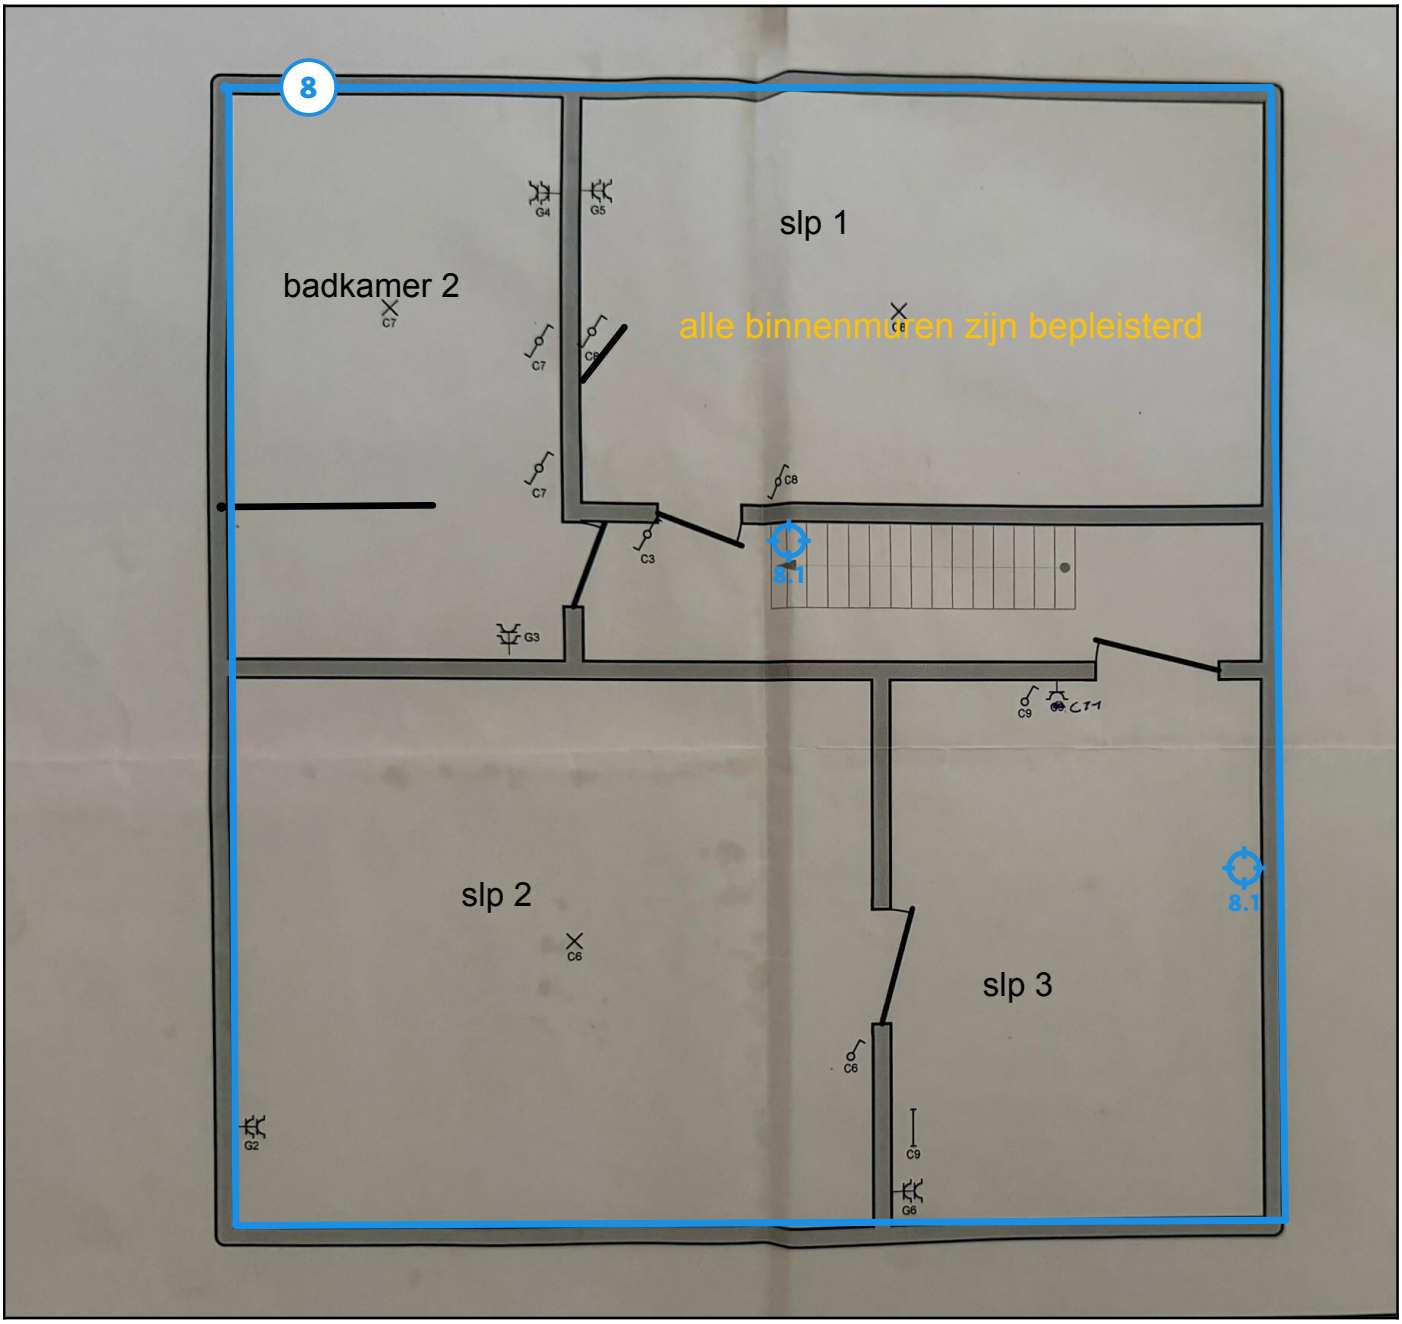
Plan 1.4: Plan - 1ste verdieping

Beschrijving	Type	Actie
8. Pleisterwerk - muren	Geen asbest	-
8.1 Code: MM01	Mengmonster	-

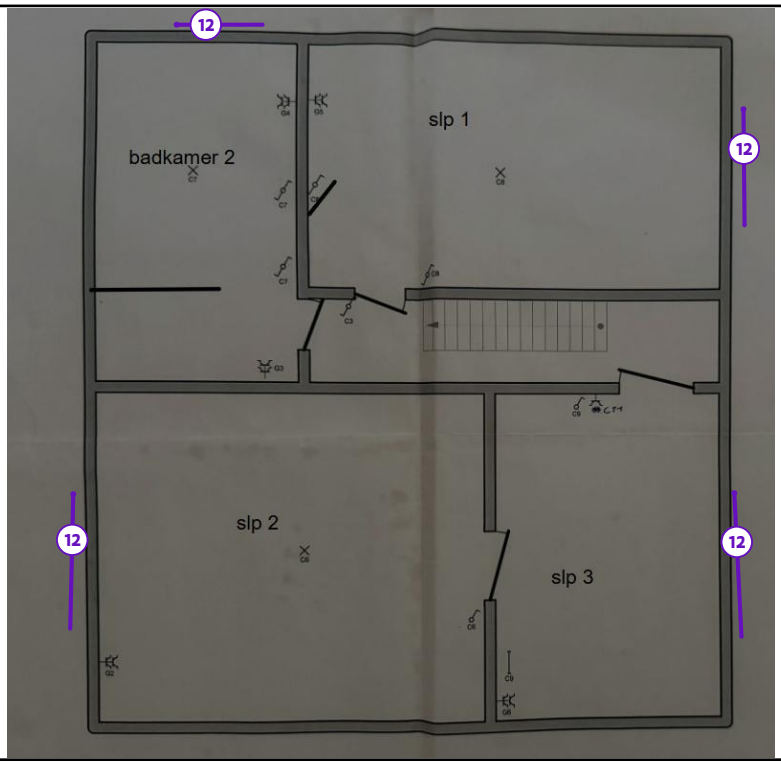
Plan 1.6: Plan - 1ste verdieping

Beschrijving	Type	Actie
12. Afdichtingsmateriaal aan schrijnwerk	Overige ruimte of materiaal	-

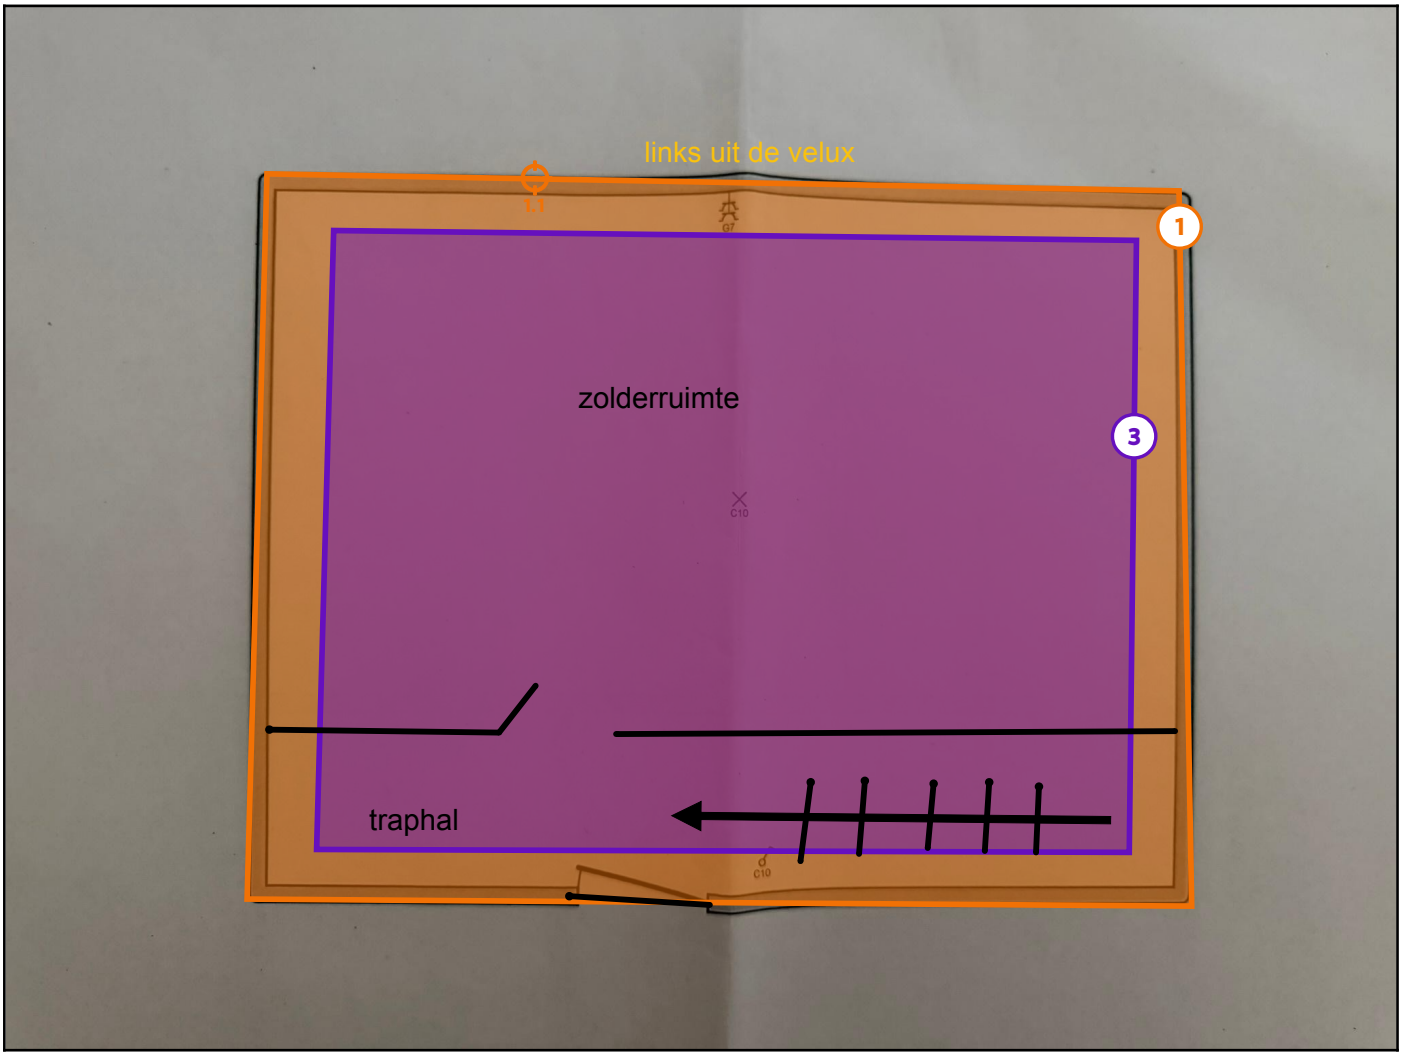
Plan 1.7: Plan - Zolder

Beschrijving	Type	Actie
1. Dakbedekking - leien	Asbestmateriaal	Verwijderen
1.1 Code: MM05	Puntmonster	-
3. Materialen onder de dakbedekking	Beperking	-

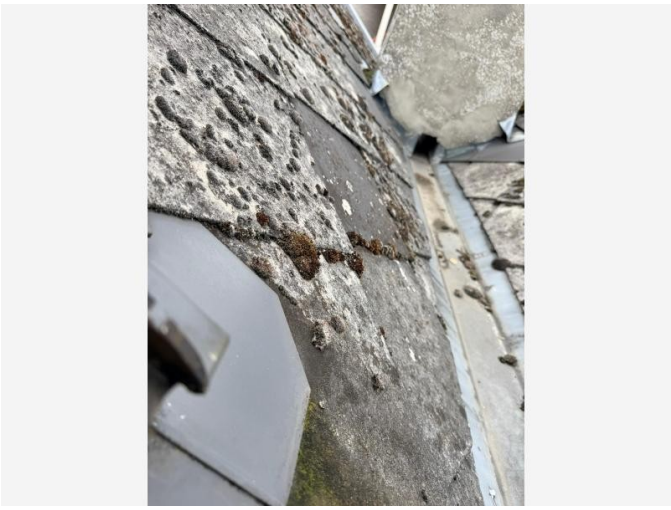
Fiche 1: Dakbedekking - leien

Het asbestmateriaal valt onder de mijlpaal van 2034.

Eindbeoordeling materiaalrisico	Verhoogd materiaalrisico en/of verhoogde kans op vezelvrijgave

Gebondenheid	Categorie 1: hechtgebonden in oorsprong
Asbestsoort (vezeltype)	Alleen chrysotiel aanwezig
Asbestconcentratie	Laag (< 50%)
Afschermingsgraad van het gehele materiaal	Geheel of deels vrij aan de buitenlucht, maar geen contact met binnenlucht
Toestand van het materiaal	Matig beschadigd, matig verweerd

#	Type	Referentie	Resultaat
1.1	Puntmonster	MM05	Chrysotiel

- Verwijder dit asbestmateriaal zo snel mogelijk. Volg de toestand goed op.
- Hemelwater dat afspoelt van asbestcement daken of gevels kan asbestdeeltjes bevatten. Gebruik het enkel voor gesloten circuits (bv. spoelen toiletten). Reinig na het vervangen van het dak of de gevel de dakgoten en regenwaterput of -ton om asbesthoudend sediment of slib te verwijderen

- Eenvoudige handelingen: mag via doe-het-zelf of door werknemer(s) met opleidingsattest eenvoudige handelingen
  Voor dakleien voorziet de wet geen verplichting om deze asbestverdachte toepassing te laten verwijderen door een firma met een opleidingsattest eenvoudige handelingen. U mag , in principe, ongeacht beschadigingen of vrije asbestvezels, deze asbesttoepassing zelf verwijderen met inachtneming van de nodige veiligheidsmaatregelen om Uzelf en uw omgeving te beschermen (dragen van mondmasker FFP3, handschoenen, wegwerpoverall met beschermingsgraad CAT III type 5,6) en afspoelbaar schoeisel. Een beschadigde asbesttoepassing in slechte staat kan makkelijk verder breken of vergruizen. Er komen dan schadelijke asbestvezels vrij die ingeademd kunnen worden.

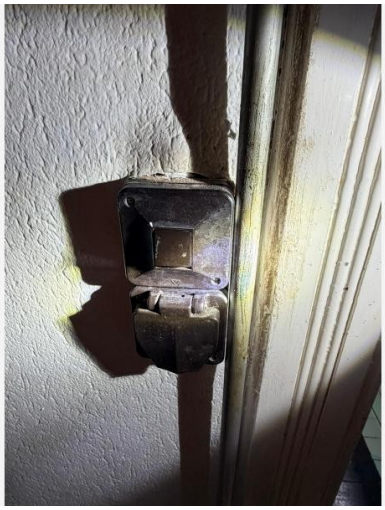
Fiche 2: Bakeliet schakelaar

Het asbestmateriaal valt onder de mijlpaal van 2040.

Eindbeoordeling materiaalrisico	Laag materiaalrisico en/of verlaagde kans op vezelvrijgave

Gebondenheid	Categorie 1: hechtgebonden in oorsprong
Asbestsoort (vezeltype)	Crocidoliet aanwezig
Asbestconcentratie	Laag (< 50%)
Afschermingsgraad van het gehele materiaal	Geheel of deels vrij aan de binnenlucht, maar geen contact met binnenluchtstromen
Toestand van het materiaal	Onbeschadigd, niet verweerd

- Zorg voor een veilig beheer. Vermijd het beschadigen van het asbestmateriaal. Controleer de toestand jaarlijks op wijzigingen.
- Voer bijkomende staalname(s) uit.

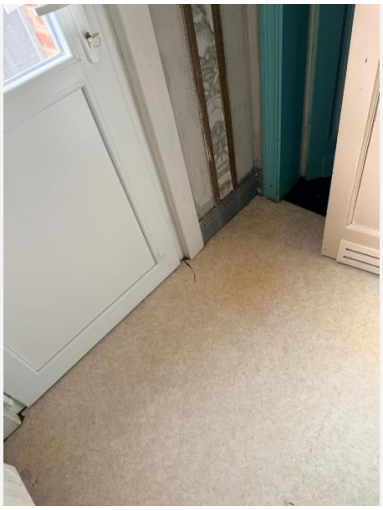
Fiche 10: Vloertegel

Geen asbest

#	Type	Referentie	Resultaat
10.1	Puntmonster	MM04	Geen asbest

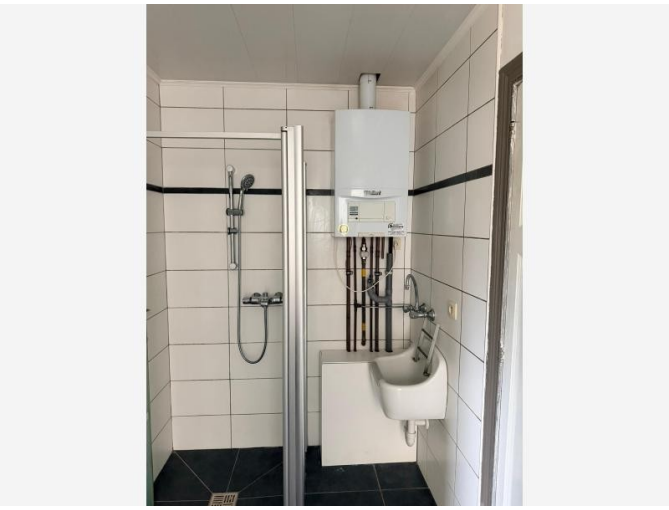
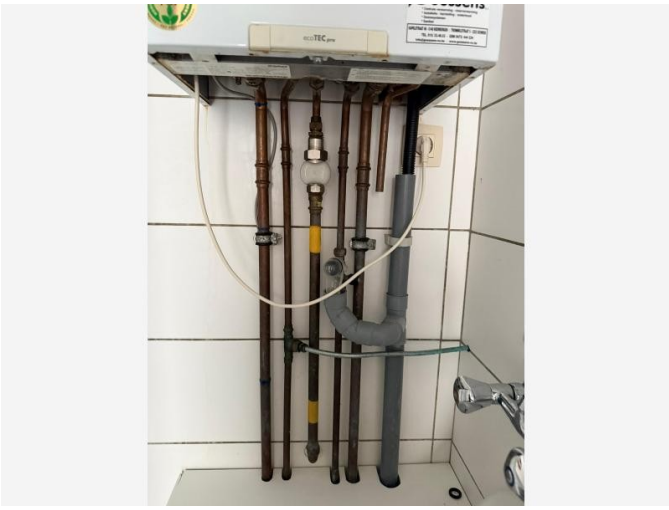
Beschrijving	Notitie	Terug te vinden op plannen
Fiche 11: Materialen aan de stookketel	De stookketel is geplaatst in de badkamer na het zetten van de nieuwbouw / uitbouw in 2013. Deze is niet asbestverdacht.	Plan 1.1: Plan - Gelijkvloers
Fiche 12: Afdichtingsmateriaal aan schrijnwerk	Alle ramen zijn vernieuwd geweest; in 2 fases nl in 2013 en 2019. Niet asbestverdacht.	Plan 1.3: Plan - Gelijkvloers Plan 1.6: Plan - 1ste verdieping

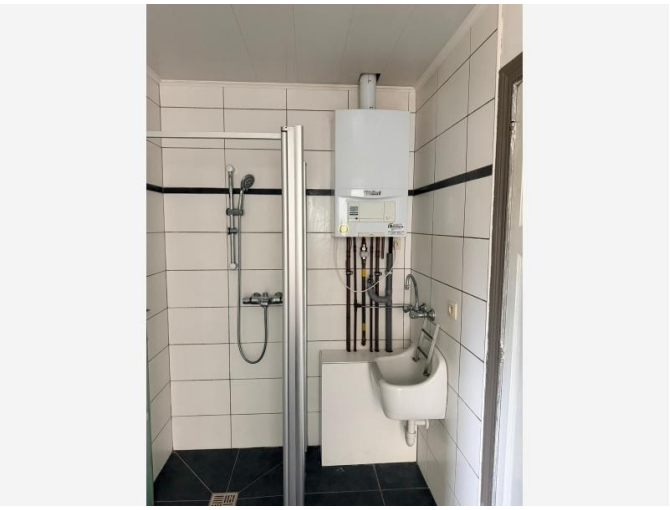
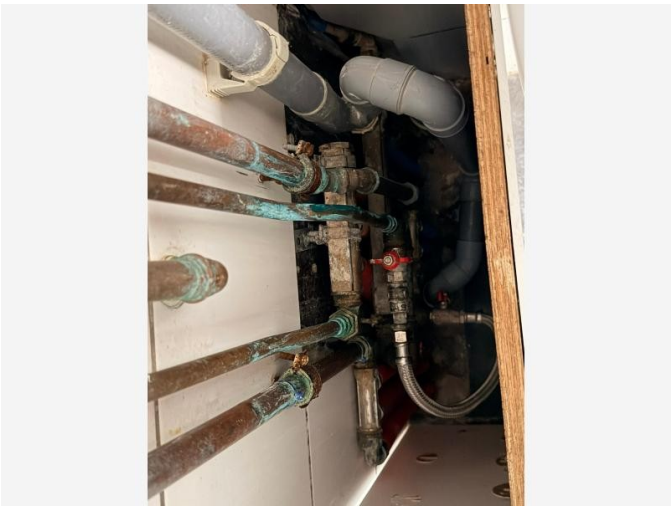
Fiche 13: Leidingisolatie – afwezig

Beschrijving	Notitie	Terug te vinden op plannen
Fiche 13: Leidingisolatie - afwezig	Geen leidingisolatie aanwezig	-
Fiche 14: Liftinfrastructuur - afwezig	Niet aanwezig	-
