Asbestinventarisattest

Bankstraat 20, 2811 Mechelen

Attestnummer : **20261028-000006.000**
Uitgegeven op : **28.10.2026**
Geldig tot : **28.10.2031**

Niet-asbestveilig

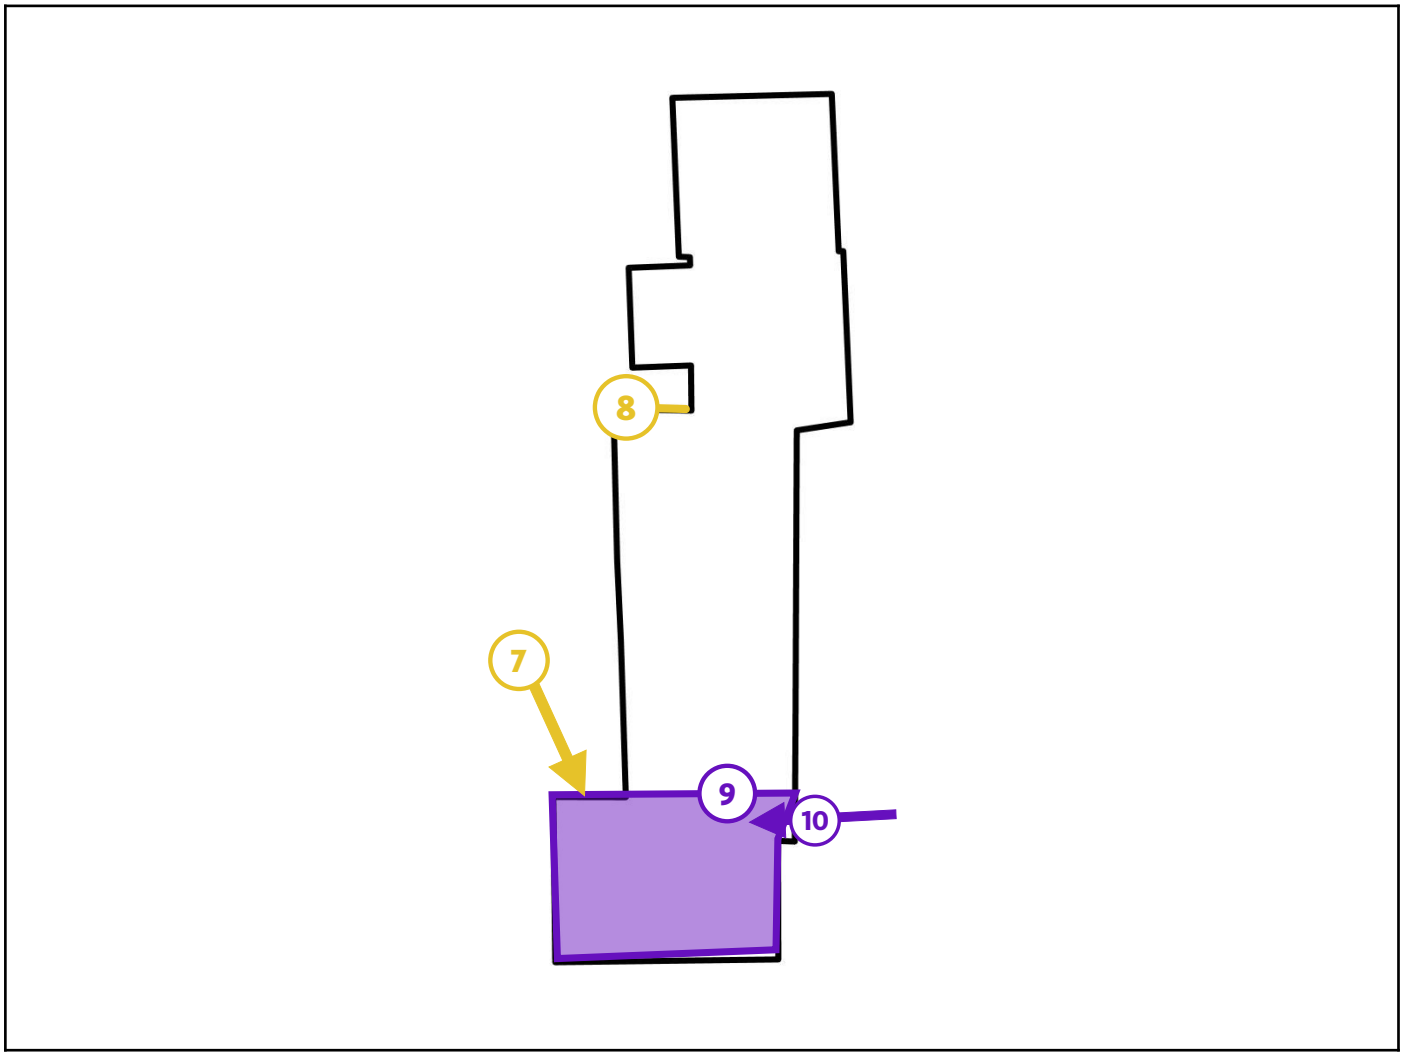
Plan 1.1: Hoofdgebouw plan

Beschrijving	Type	Actie
7. Cementbuis	Asbestmateriaal	Zorgvuldig beheren
8. Mastiek	Asbestmateriaal	Zorgvuldig beheren
9. Dak (beperking)	Beperking	-
10. Schouw	Beperking	-

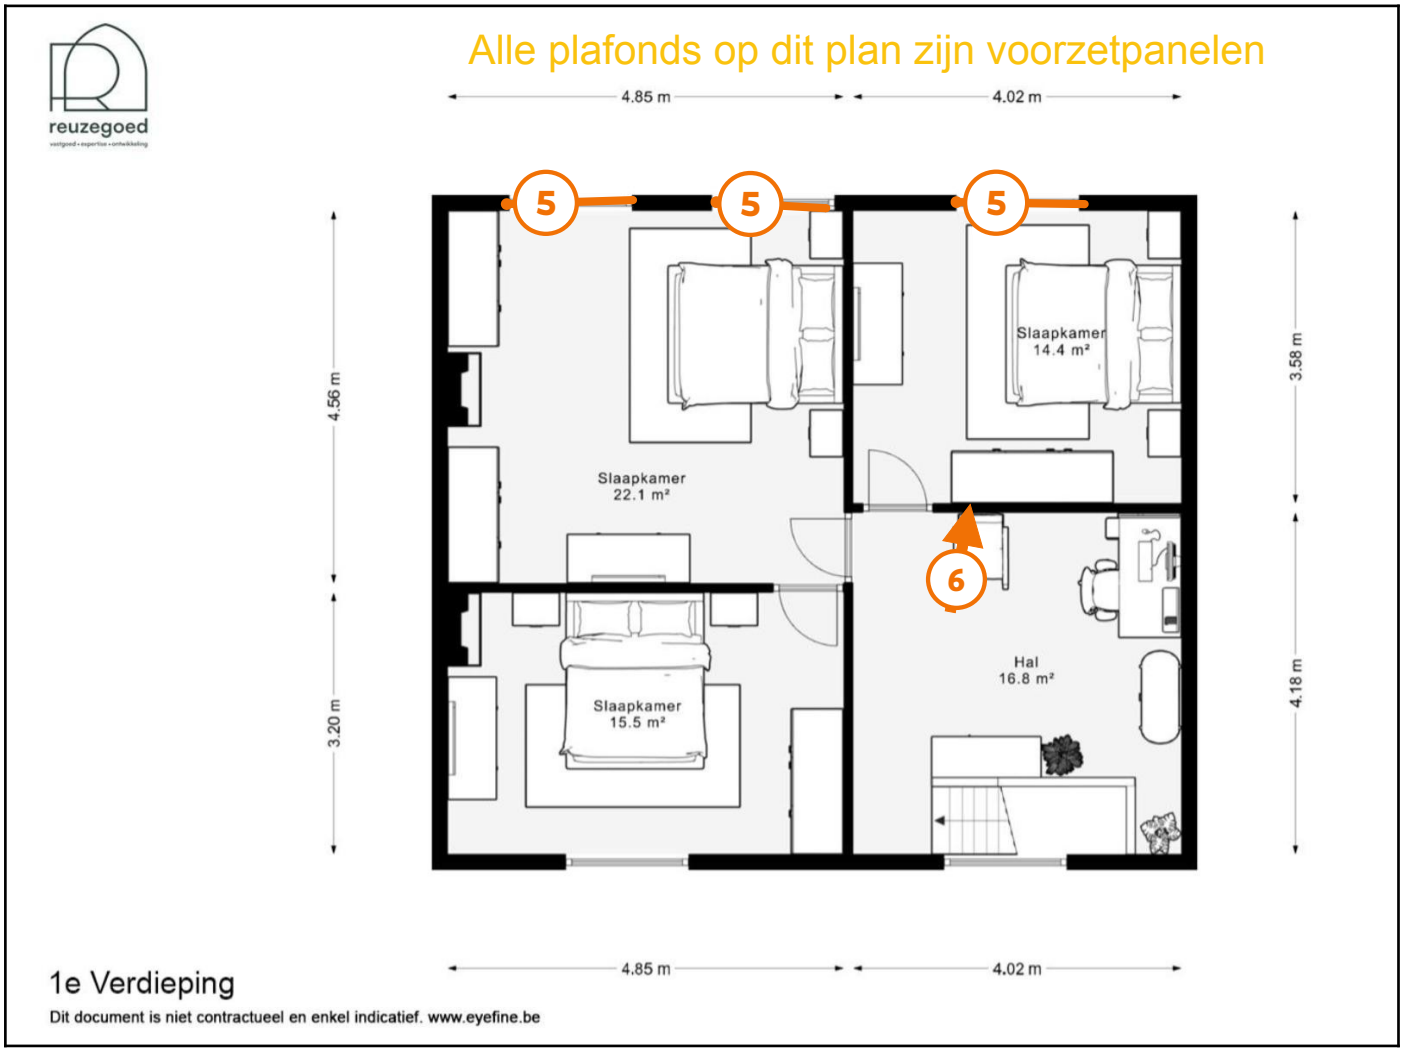
Plan 1.2: V+1

Beschrijving	Type	Actie
5. Vensterbank type massal	Asbestmateriaal	Verwijderen
6. Bakeliet schakelaars/stopcontacten	Asbestmateriaal	Verwijderen
11. Plafonds bestaande uit voorzetpanelen	Advies	-

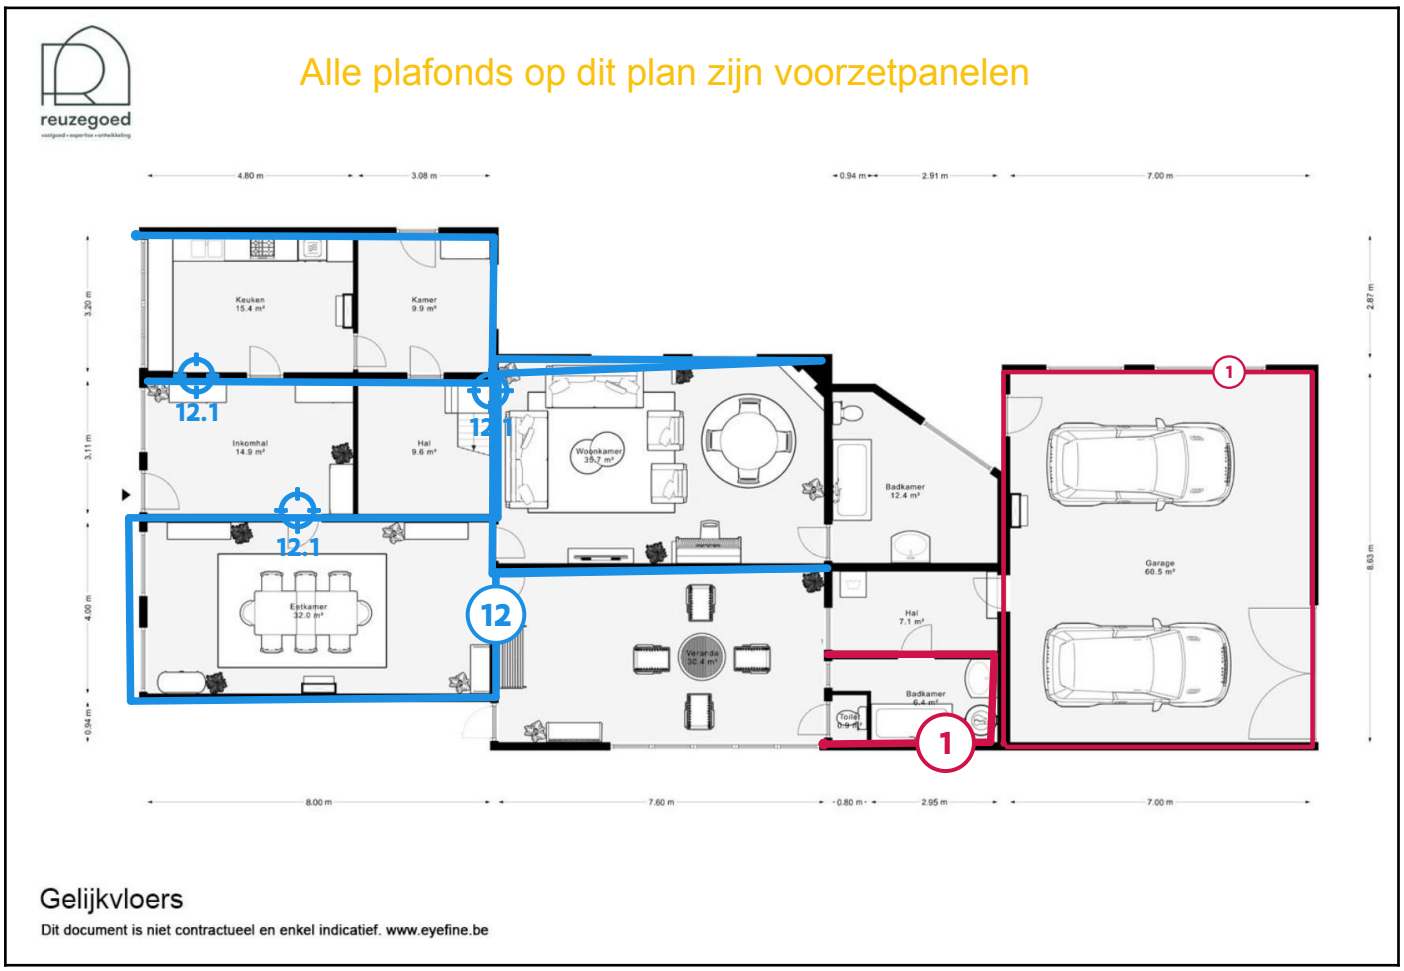
Plan 1.3: V+0

Beschrijving	Type	Actie
1. AC wandplaten	Asbestmateriaal	Dringend verwijderen
11. Plafonds bestaande uit voorzetpanelen	Advies	-
12. Pleisterwerk Wanden	Geen asbest	-
12.1 Code: MM01	Mengmonster	-

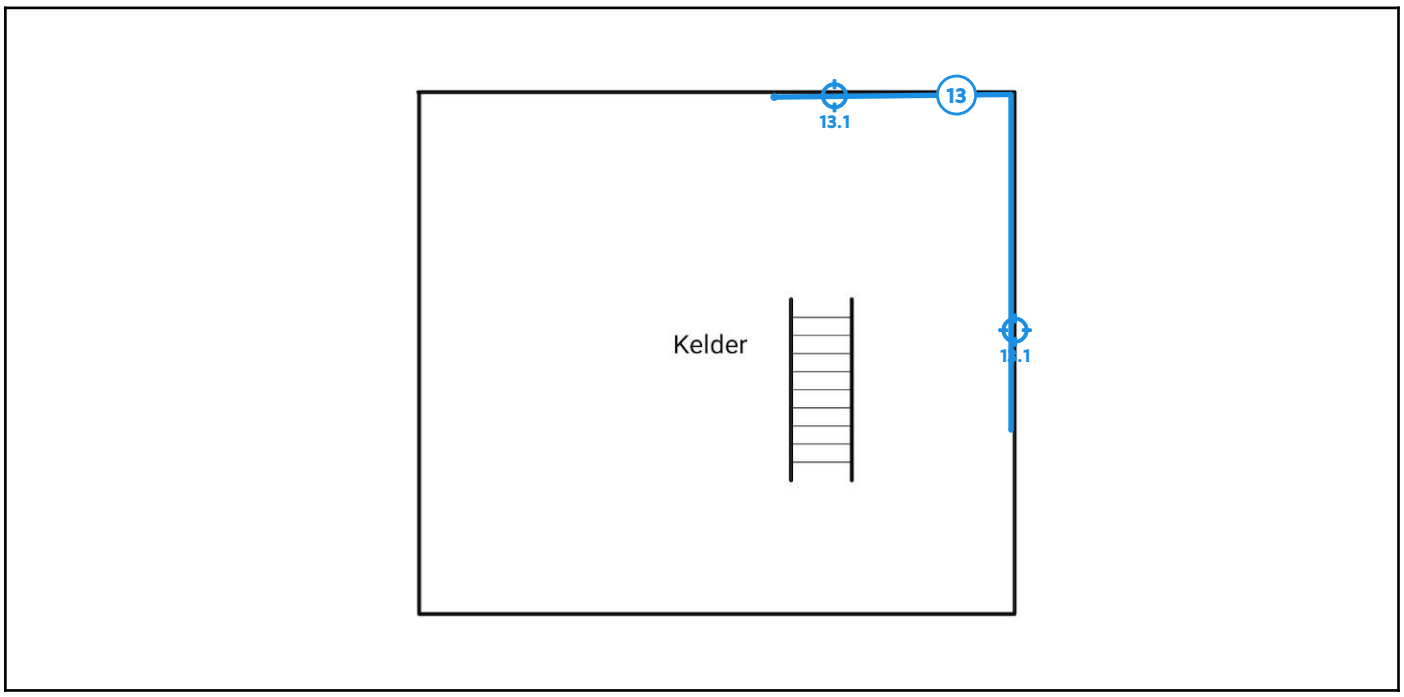
Legende van plan 1.5: Screenshot 2026-10-28 at 01.26.12

Beschrijving	Type	Actie
13. Cementen smeerlaag binnen	Geen asbest	-
13.1 Code: MM10	Mengmonster	-

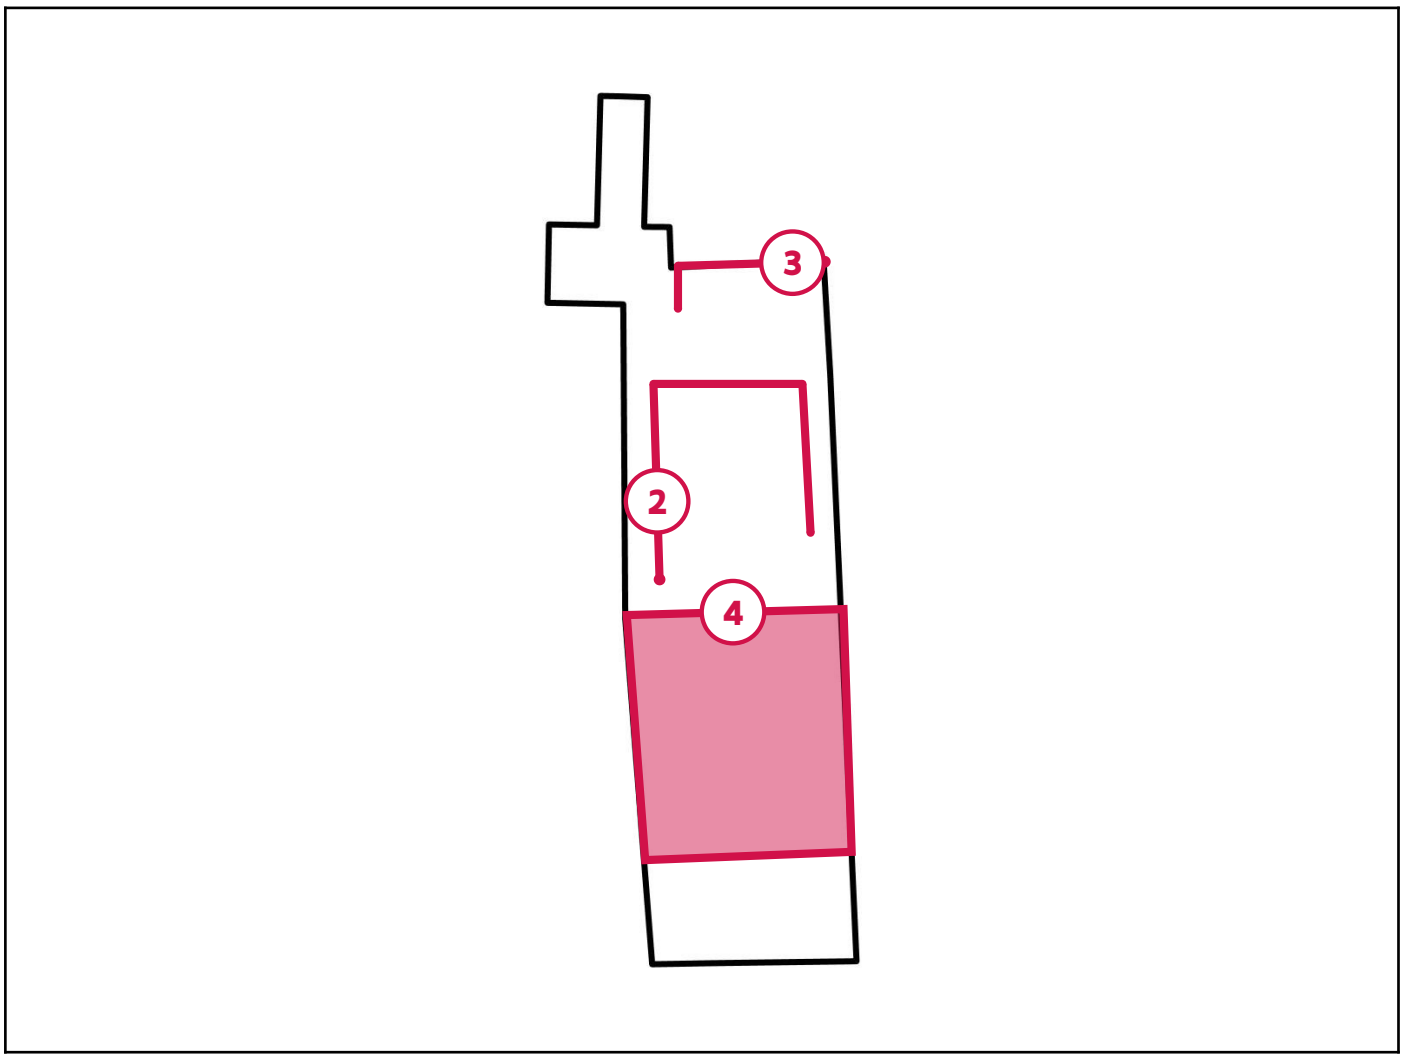
Plan 2.1: Bijgebouw plan

Beschrijving	Type	Actie
2. Afval (golfplaten)	Asbestmateriaal	Dringend verwijderen
3. Zijwanden type Menuiserite	Asbestmateriaal	Dringend verwijderen
4. Dak bestaande uit golfplaten	Asbestmateriaal	Dringend verwijderen

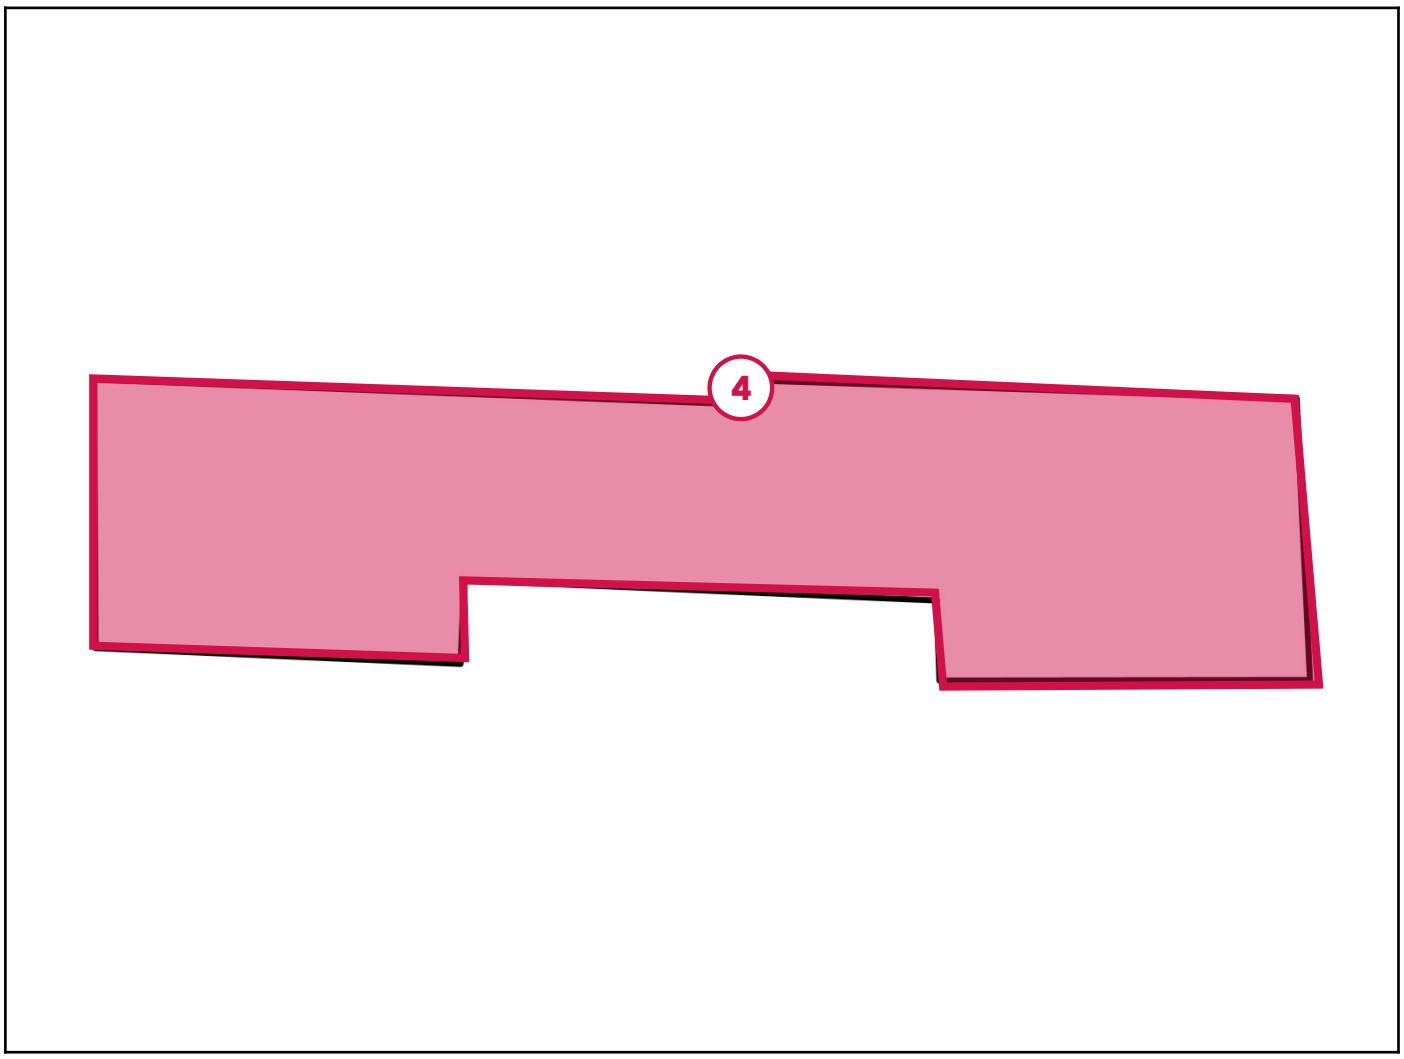
Plan 4.1: Bijgebouw plan

Beschrijving	Type	Actie
4. Dak bestaande uit golfplaten	Asbestmateriaal	Dringend verwijderen

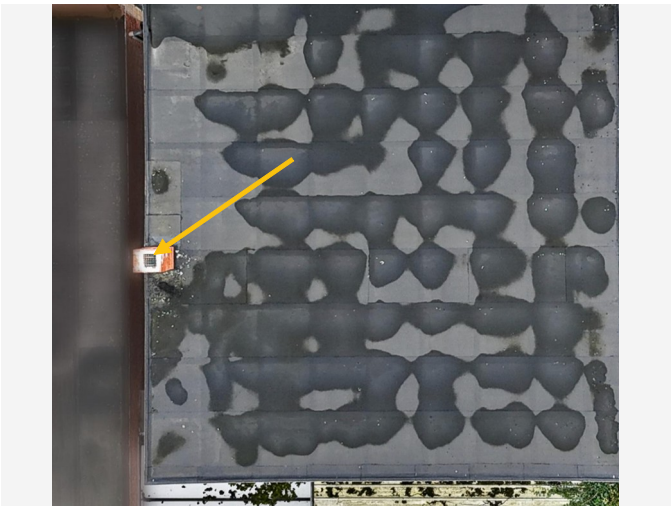
Fiche 10: Schouw

Beperking

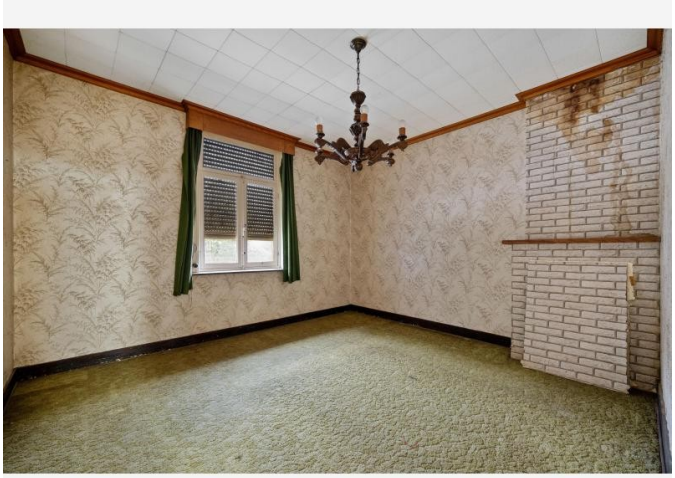
Fiche 11: Plafonds bestaande uit voorzetpanelen

Advies
