Asbestinventarisattest

Hellewelweg 19, 2820 Bonheiden

Attestnummer : **20261012-000149.000**
Uitgegeven op : **12.10.2026**
Geldig tot : **12.10.2036**

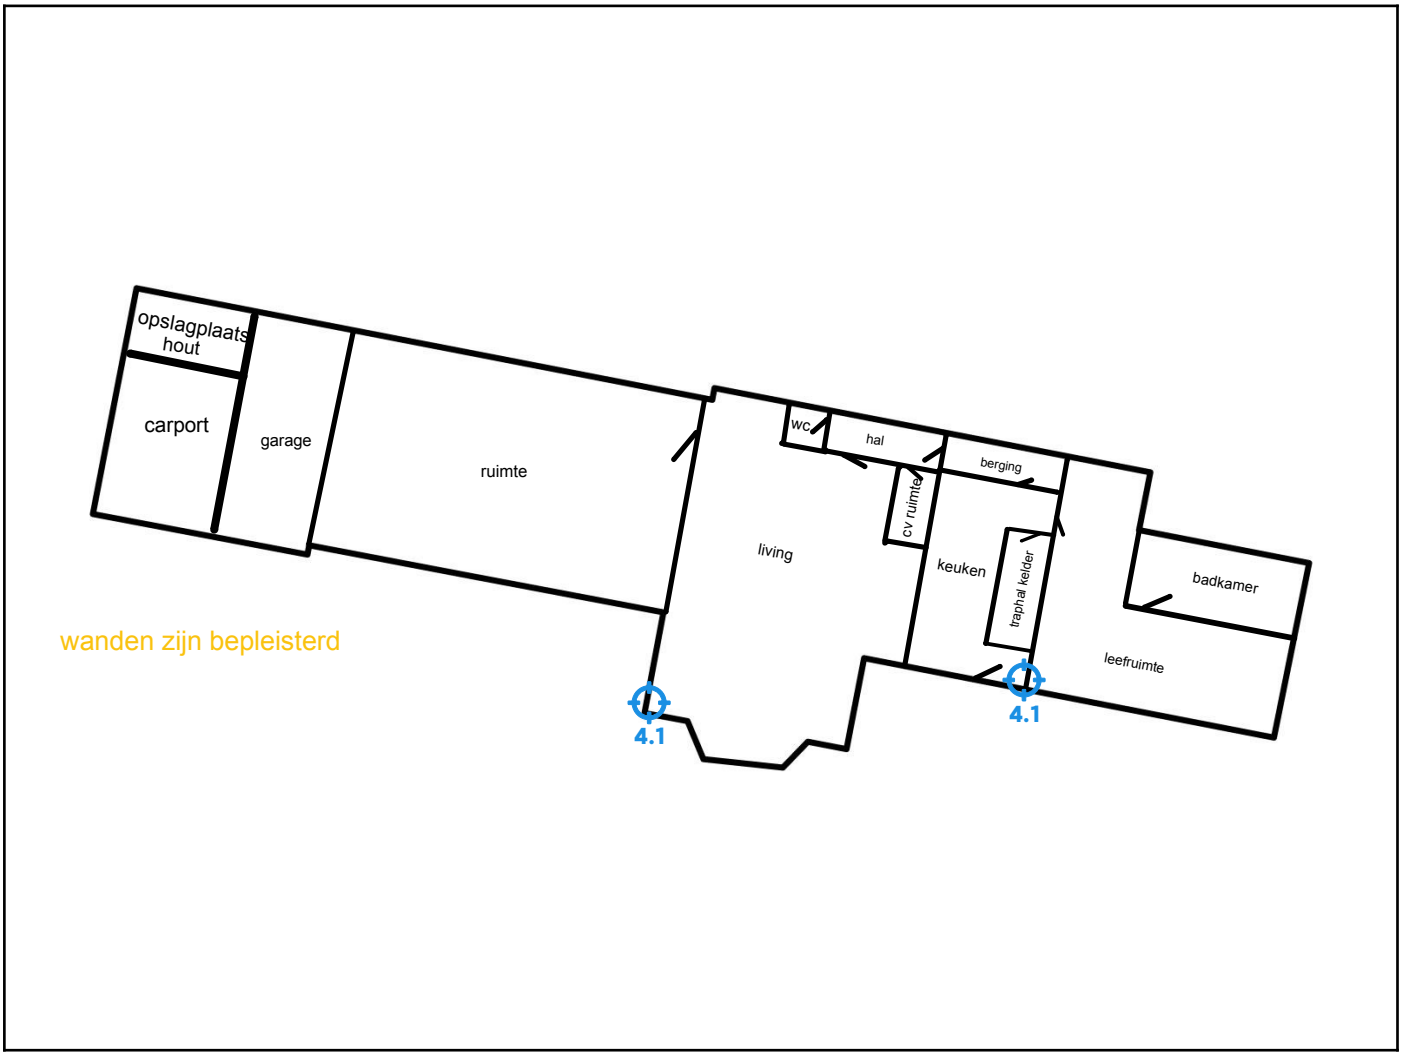
Plan 1.1: Niv +0 wanden

Beschrijving	Type	Actie
4. Pleisterwerk wanden	Geen asbest	-
4.1 Code: 1	Mengmonster	-

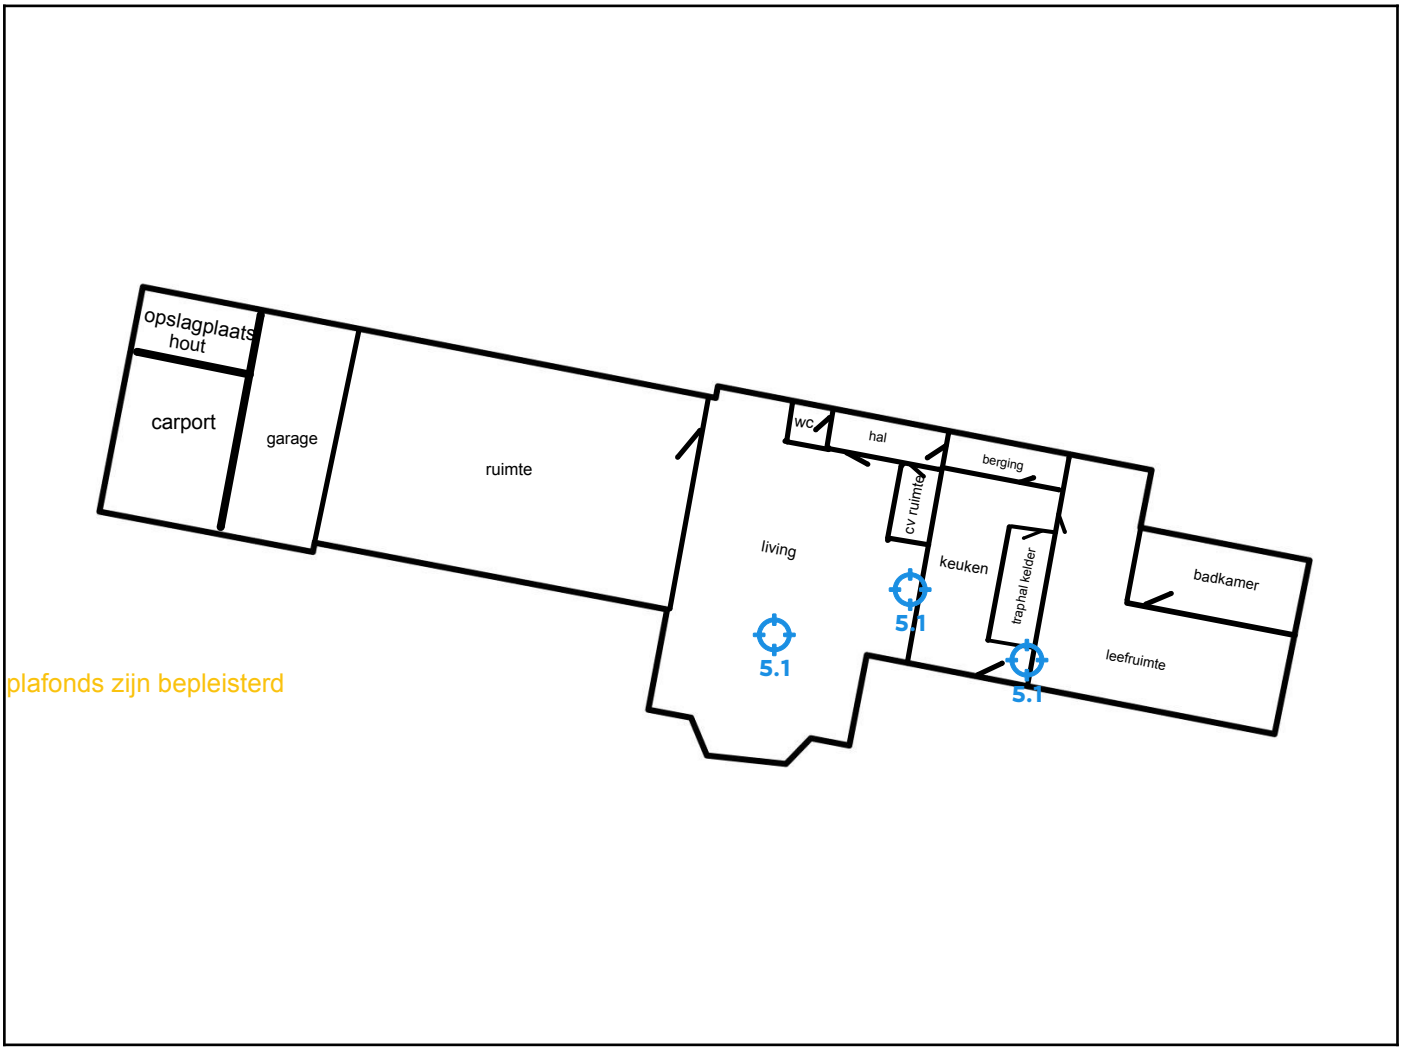
Plan 1.2: Niv +0 plafonds

Beschrijving	Type	Actie
5. Pleisterwerk plafonds	Geen asbest	-
5.1 Code: 2	Mengmonster	-

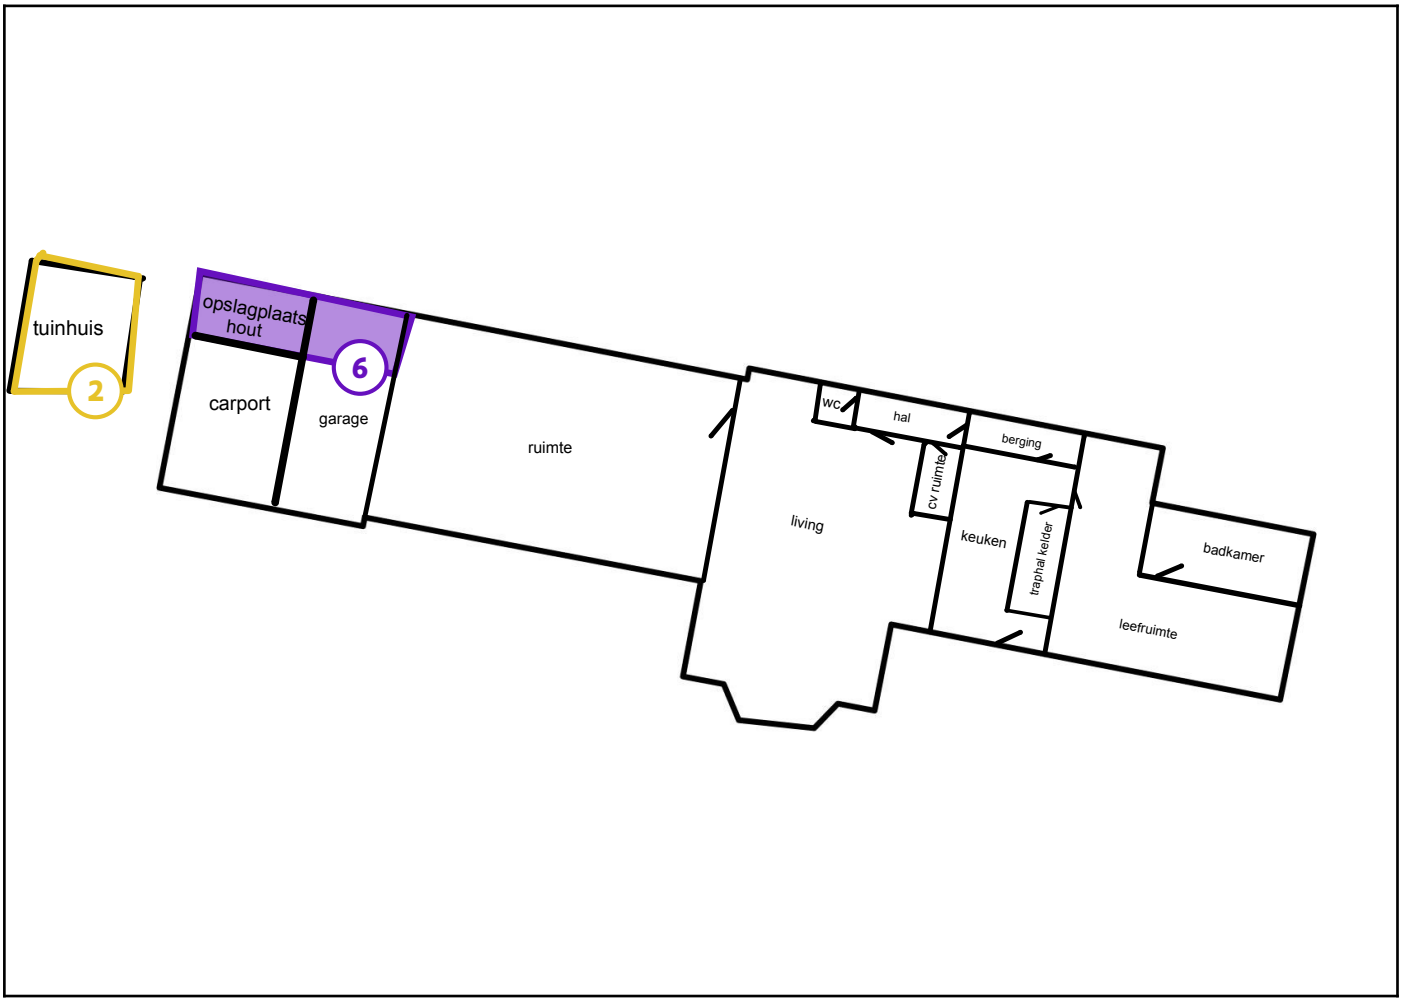
Plan 1.3: Niv +0 varia

Beschrijving	Type	Actie
2. Binnenwand type Menuiserite	Asbestmateriaal	Zorgvuldig beheren
6. Dakbedekking bestaande uit stalen/metalen platen	Overige ruimte of materiaal	-

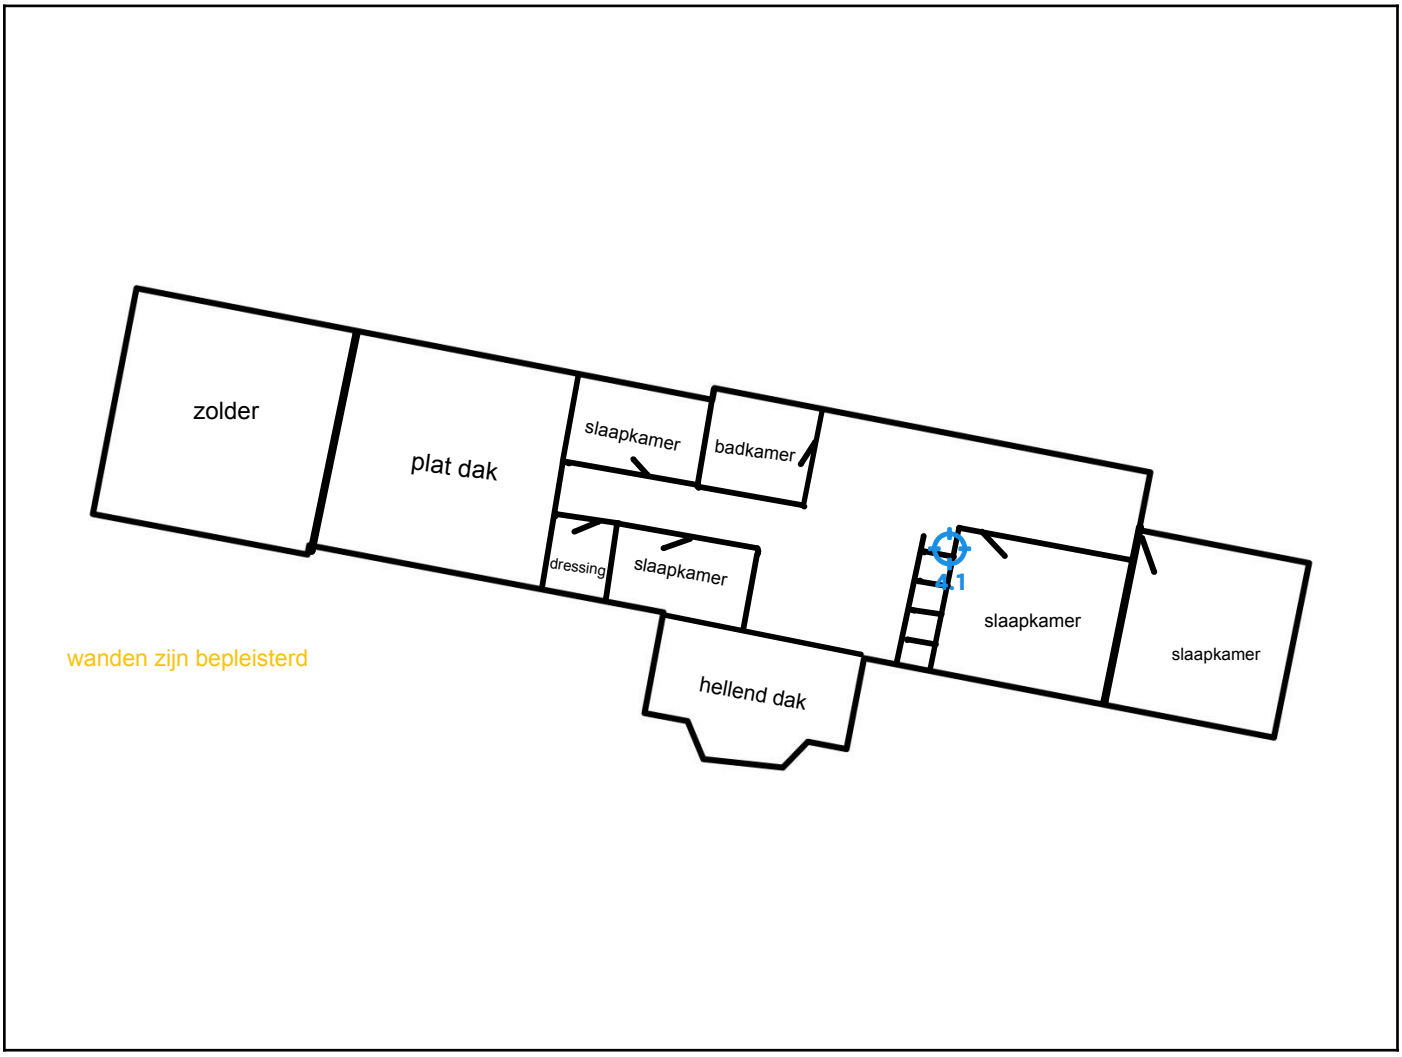
Plan 1.4: Niv +1 wanden

Beschrijving	Type	Actie
4. Pleisterwerk wanden	Geen asbest	-
4.1 Code: 1	Mengmonster	-

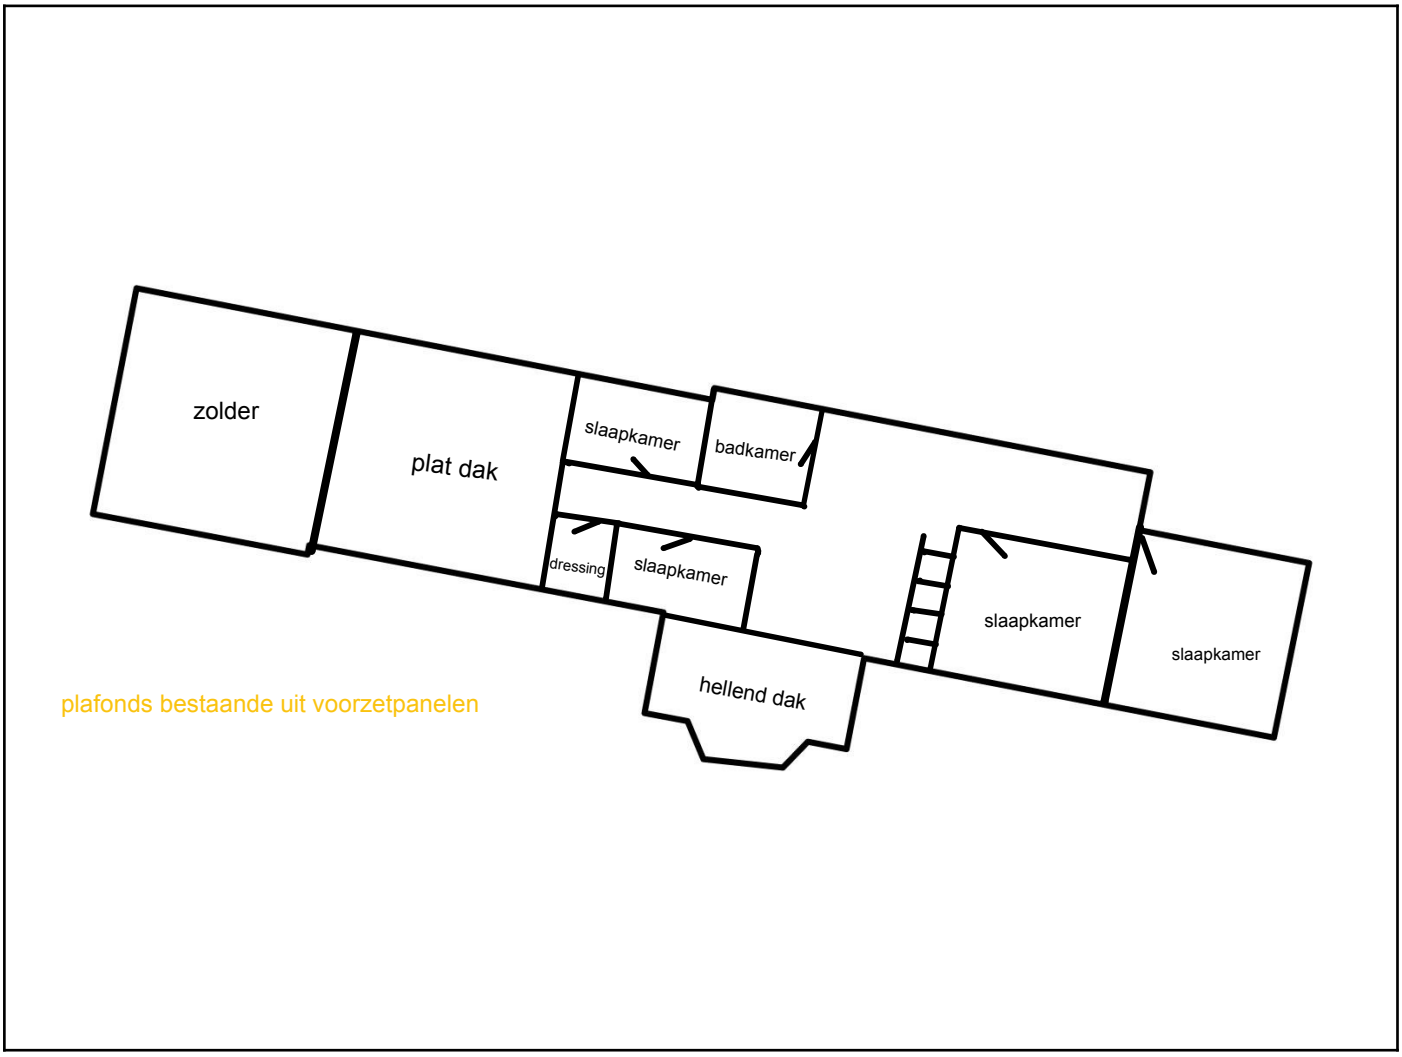
Plan 1.5: Niv +1 plafonds

Beschrijving	Type	Actie
3. Plafonds bestaande uit voorzetpanelen	Advies	-

De plafonds werden afgewerkt met niet-asbestverdachte voorzetpanelen die inspectie van de bedekte structuur (opbouw, pleisterwerk) verhinderen.

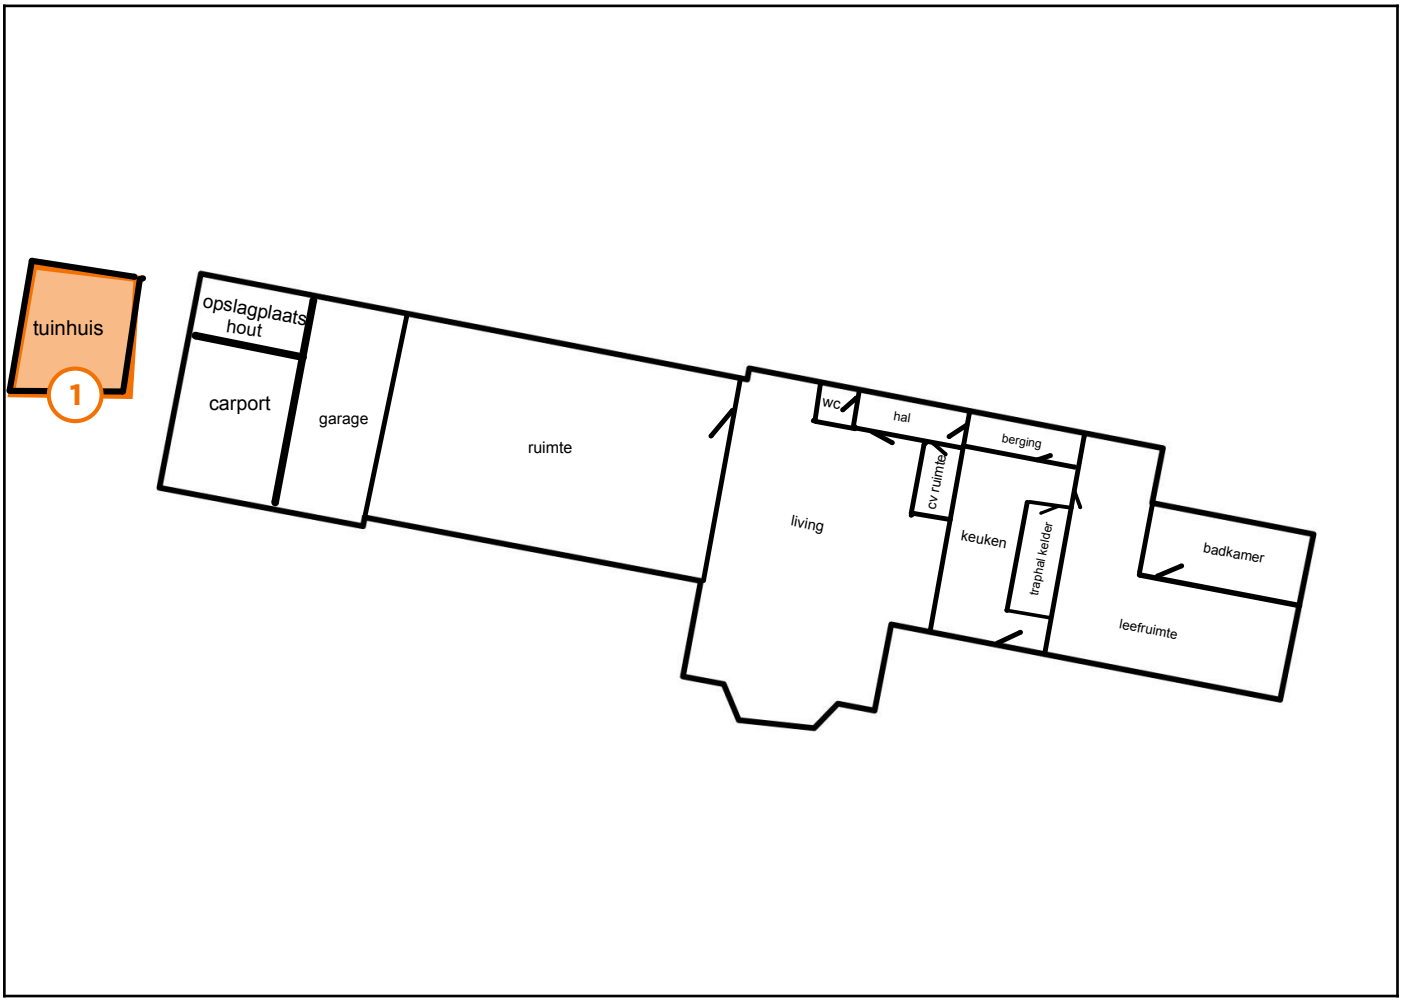
Plan 1.8: Niv +0 varia

Beschrijving	Type	Actie
1. Onderdak type Menuiserite	Asbestmateriaal	Verwijderen

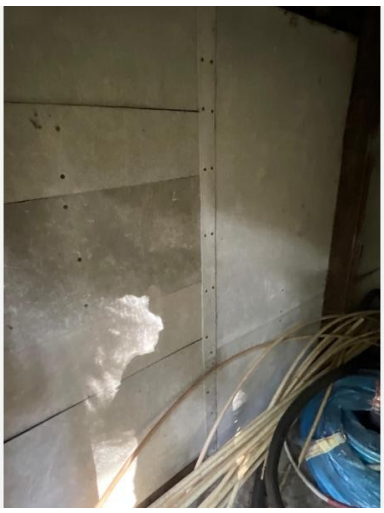
Fiche 2: Binnenwand type Menuiserite

Asbestmateriaal

Conclusie

Het asbestmateriaal valt onder de mijlpaal van 2040.

Zorgvuldig beheren

Eindbeoordeling materiaalrisico	Laag materiaalrisico en/of verlaagde kans op vezelvrijgave

Gebondenheid	Categorie 1: hechtgebonden in oorsprong
Asbestsoort (vezeltype)	Crocidoliet aanwezig
Asbestconcentratie	Laag (< 50%)
Afschermingsgraad van het gehele materiaal	Geheel of deels vrij aan de binnenlucht, maar geen contact met binnenluchtstromen
Toestand van het materiaal	Onbeschadigd, niet verweerd

- Zorg voor een veilig beheer. Vermijd het beschadigen van het asbestmateriaal. Controleer de toestand jaarlijks op wijzigingen.
- Voer bijkomende staalname(s) uit.

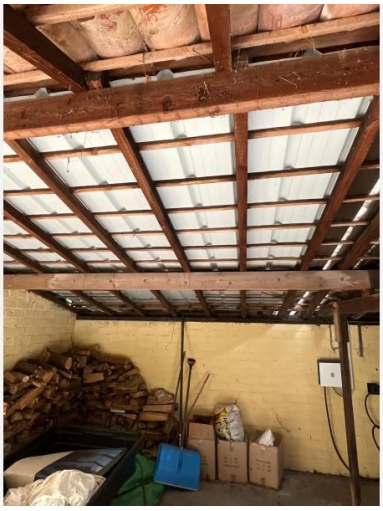
Beschrijving	Notitie	Terug te vinden op plannen
Fiche 6: Dakbedekking bestaande uit stalen/metalen platen	De dakbedekking is niet-asbestverdacht.	Plan 1.3: Niv +0 varia
Fiche 7: Rookgaskanaal (niet verdacht)	Het rookgaskanaal is niet-asbestverdacht.	-
Fiche 8: Mastiek (niet verdacht)	Er is geen asbestverdachte mastiek aanwezig.	-
Fiche 9: Dakbedekking bestaande uit natuurleien (niet verdacht)	De dakbedekking is niet-asbestverdacht.	-
Fiche 10: Leidingisolatie (niet verdacht)	De leidingisolatie is niet-asbestverdacht.	-
Fiche 11: Dakbedekking bestaande uit pannen (niet verdacht)	De dakbedekking is niet-asbestverdacht.	-
