Asbestinventarisattest

de Selliers de Moranvillelaan 30, 2820 Bonheiden

Attestnummer : **20261019-000054.000**
Uitgegeven op : **19.10.2026**
Geldig tot : **19.10.2036**

Asbestveilig (maar niet asbestvrij)

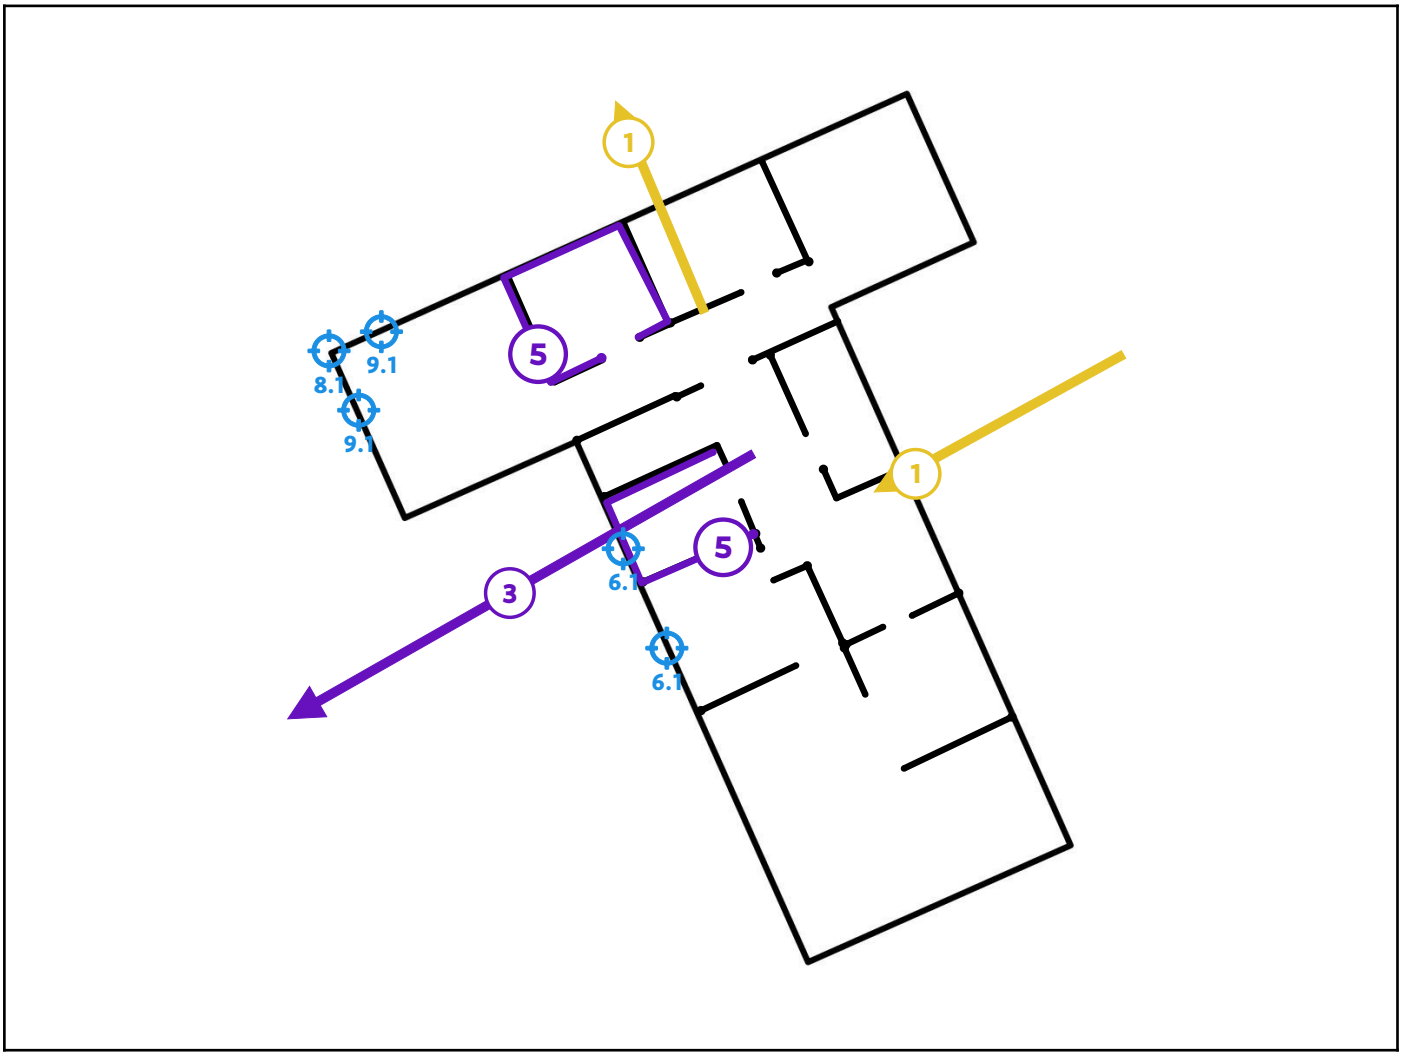
Plan 1.1: Gelijkvloers

Beschrijving	Type	Actie
1. Lichtschakelaars en stopcontacten bakeliet	Asbestmateriaal	Zorgvuldig beheren
3. Materialen aan rookgaskanalen	Beperking	-
5. Lijmlaag achter faiencetegels	Advies	-
6. CREPI achtergevel	Geen asbest	-
6.1 Code: MM1	Mengmonster	-
8. Dakbedekking hoofdgebouw	Geen asbest	-
8.1 Code: PM1	Puntmonster	-

9. Pleisterwerk muren	Geen asbest	-
9.1 Code: MM3	Mengmonster	-

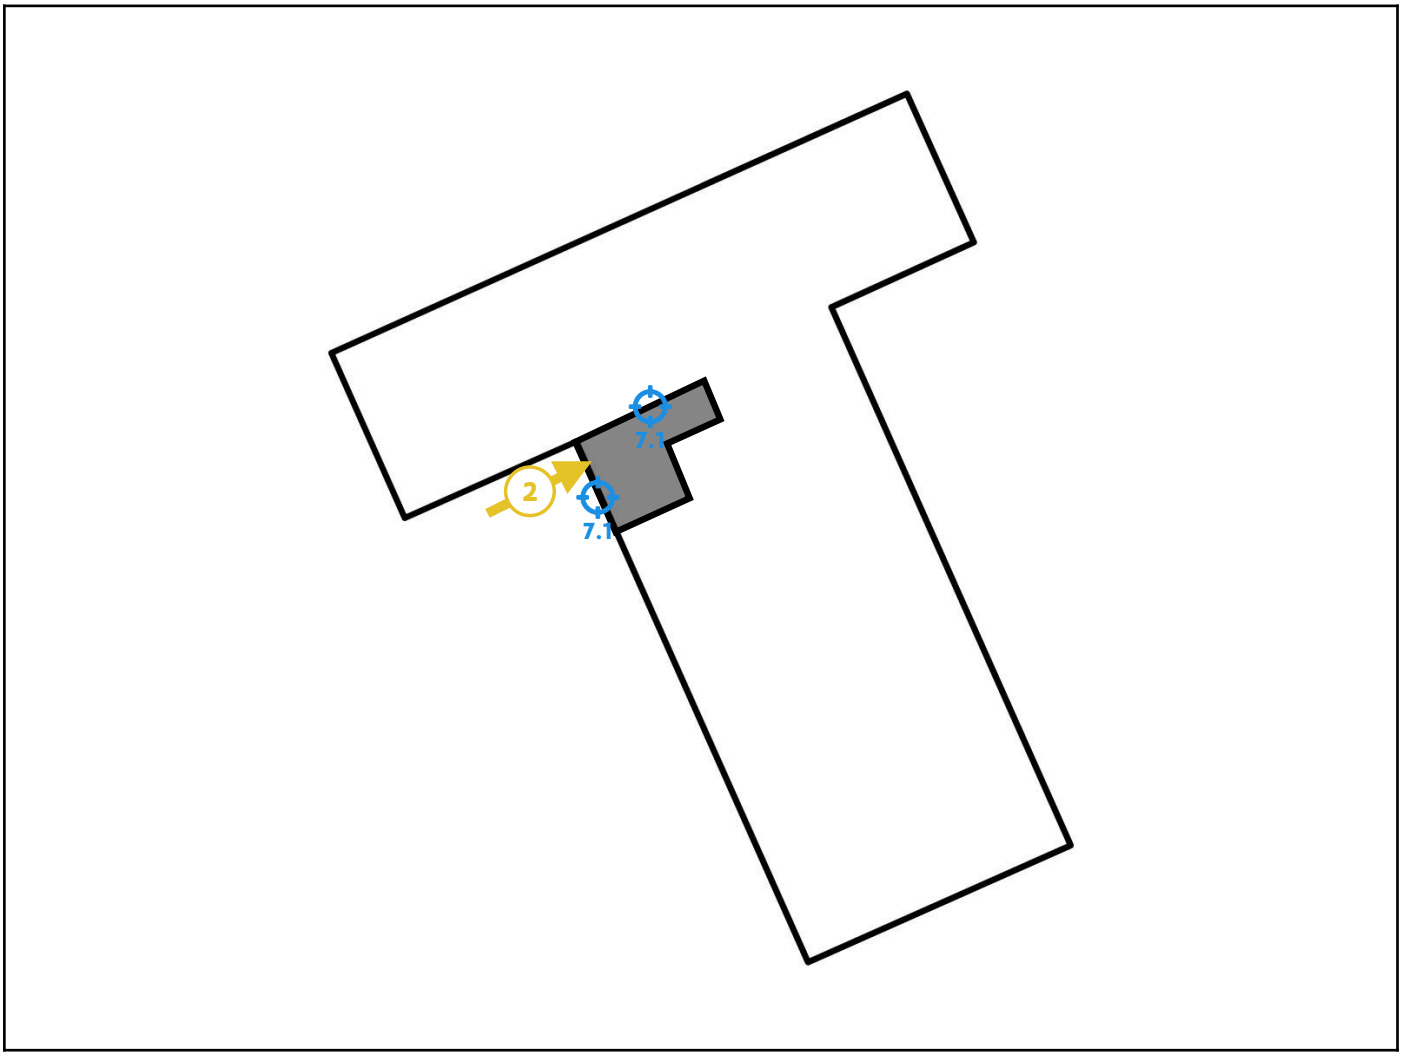
Plan 1.2: Kelder

Beschrijving	Type	Actie
2. Elektrische schakelaar bakeliet in kelder	Asbestmateriaal	Zorgvuldig beheren
7. Cementering kelder	Geen asbest	-
7.1 Code: MM2	Mengmonster	-

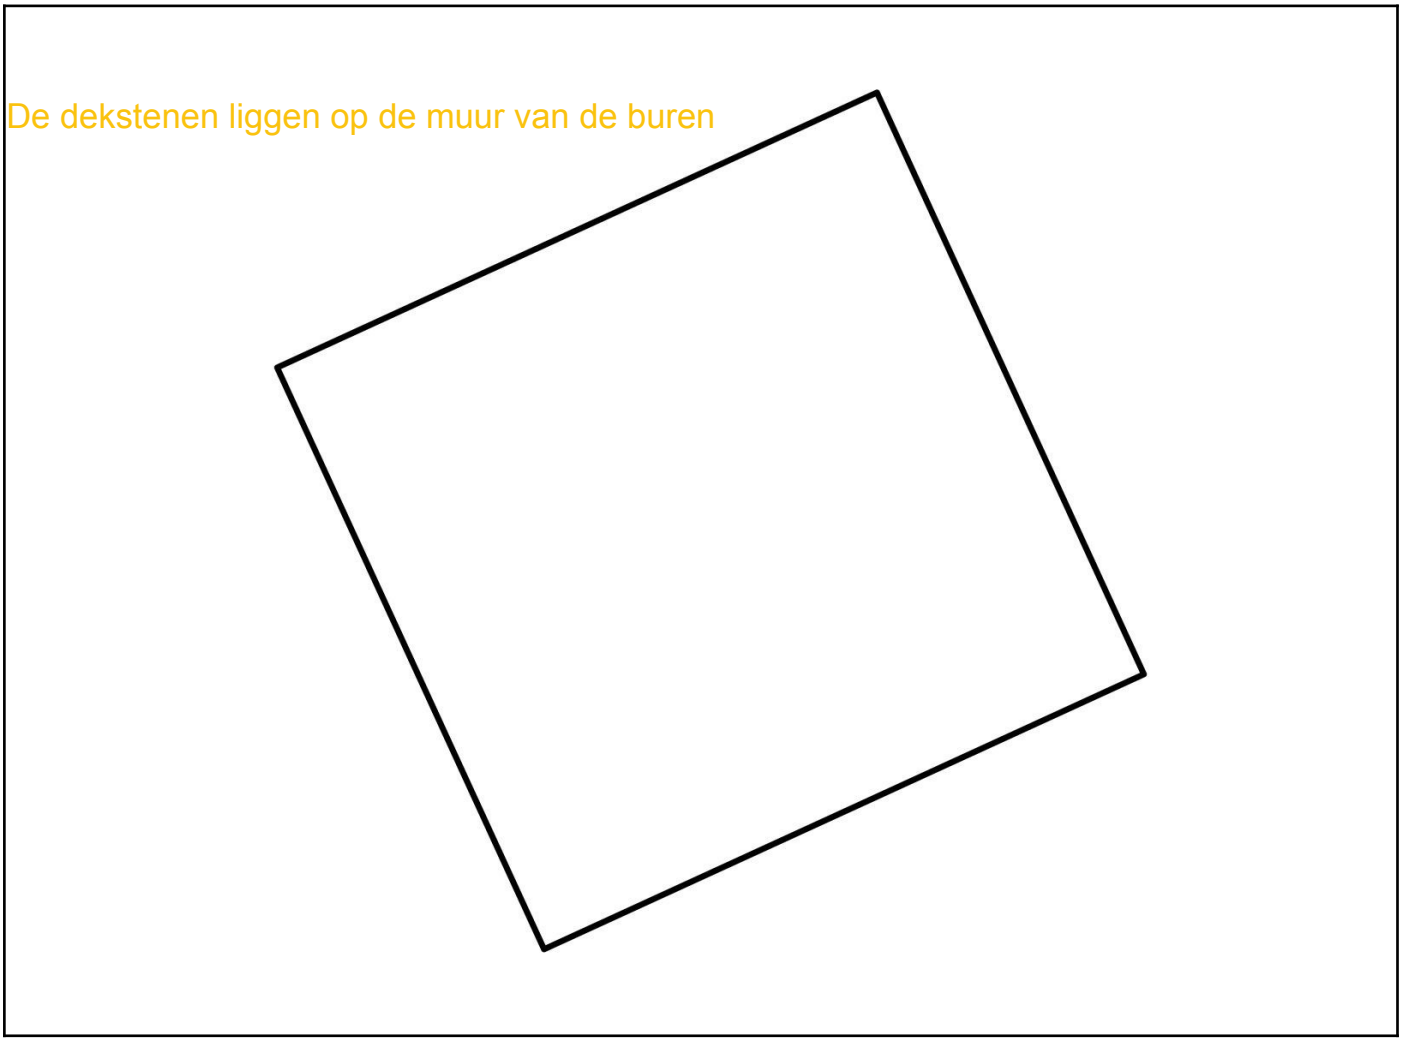
Plan 2.1: Garage

Beschrijving	Type	Actie
4. Dekstenen op de muur	Advies	-

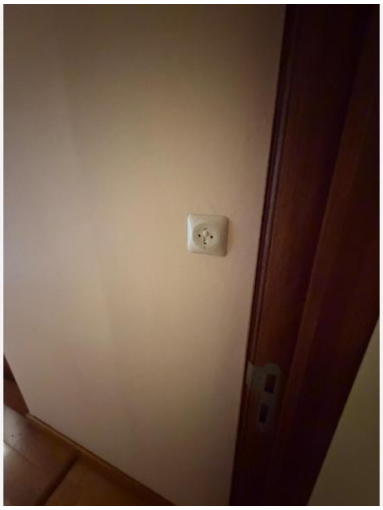
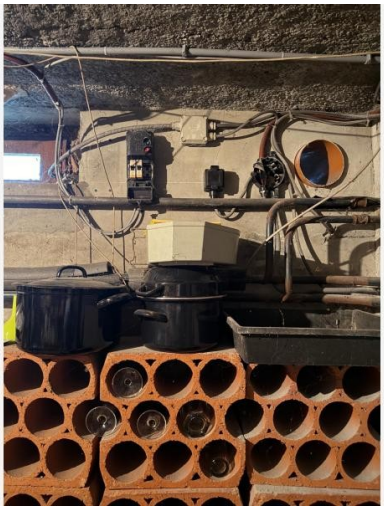
Fiche 1: Lichtschakelaars en stopcontacten bakeliet

Eindbeoordeling materiaalrisico	Laag materiaalrisico en/of verlaagde kans op vezelvrijgave

Gebondenheid	Categorie 1: hechtgebonden in oorsprong
Asbestsoort (vezeltype)	Crocidoliet aanwezig
Asbestconcentratie	Laag (< 50%)
Afschermingsgraad van het gehele materiaal	Geheel of deels vrij aan de binnenlucht, maar geen contact met binnenluchtstromen
Toestand van het materiaal	Onbeschadigd, niet verweerd

Beschrijving	Lichtschakelaars en stopcontacten bakeliet
Omgeving	Binnen
Primaire drager	Communicatie en elektrische infrastructuur en uitrusting
Asbestmateriaal	Plaat, paneel, tablet - Type Bakeliet
Bindmiddel van asbestmateriaal	Kunststof of -hars
Gebondenheid op basis van bindmiddel	Hecht
Hoeveelheid (oppervlakte - dikte - aantal)	• 1,00 m^2 - 1,00 cm - 1 stuk
Totaal volume	0,01 m^3
Eenvoudig bereikbaar	Ja
Bevestigingswijze	• Geklemd • Verlijmd, ingegoten, versmeerd
Identificatiemethode	De asbestdeskundige beoordeelt het materiaal als asbesthoudend, en dit zonder monstername.
Destructieve handeling voor identificatie	Nee
Opmerking	De lichtschakelaars en stopcontacten zijn asbest verdacht. Het exacte aantal dient te worden geverifieerd.

- Zorg voor een veilig beheer. Vermijd het beschadigen van het asbestmateriaal. Controleer de toestand jaarlijks op wijzigingen.

- Eenvoudige handelingen: enkel door erkend asbestverwijderaar
  Indien de asbesthoudende toepassing verwijderd dient te worden, kan dit onder de voorwaarden van de geldende wetgeving via de methode van eenvoudige handelingen, voor zover de toepassing hiervoor geschikt is.

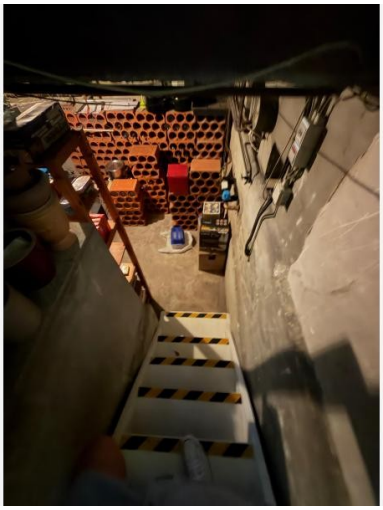
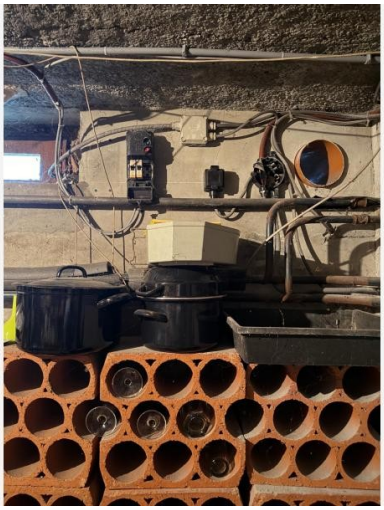
Fiche 2: Elektrische schakelaar bakeliet in kelder

Eindbeoordeling materiaalrisico	Laag materiaalrisico en/of verlaagde kans op vezelvrijgave

Gebondenheid	Categorie 1: hechtgebonden in oorsprong
Asbestsoort (vezeltype)	Crocidoliet aanwezig
Asbestconcentratie	Laag (< 50%)
Afschermingsgraad van het gehele materiaal	Geheel of deels vrij aan de binnenlucht, maar geen contact met binnenluchtstromen
Toestand van het materiaal	Onbeschadigd, niet verweerd

Beschrijving	Elektrische schakelaar bakeliet in kelder
Omgeving	Binnen
Primaire drager	Communicatie en elektrische infrastructuur en uitrusting
Asbestmateriaal	Plaat, paneel, tablet - Type Bakeliet
Bindmiddel van asbestmateriaal	Kunststof of -hars
Gebondenheid op basis van bindmiddel	Hecht
Hoeveelheid (oppervlakte - dikte - aantal)	• 0,20 m^2 - 2,00 cm - 1 stuk
Totaal volume	0,004 m^3
Eenvoudig bereikbaar	Ja
Bevestigingswijze	• Verlijmd, ingegoten, versmeerd • Geschroefd
Identificatiemethode	De asbestdeskundige beoordeelt het materiaal als asbesthoudend, en dit zonder monstername.
Destructieve handeling voor identificatie	Nee

- Zorg voor een veilig beheer. Vermijd het beschadigen van het asbestmateriaal. Controleer de toestand jaarlijks op wijzigingen.

- Eenvoudige handelingen: enkel door erkend asbestverwijderaar
  Indien de asbesthoudende toepassing verwijderd dient te worden, kan dit onder de voorwaarden van de geldende wetgeving via de methode van eenvoudige handelingen, voor zover de toepassing hiervoor geschikt is.

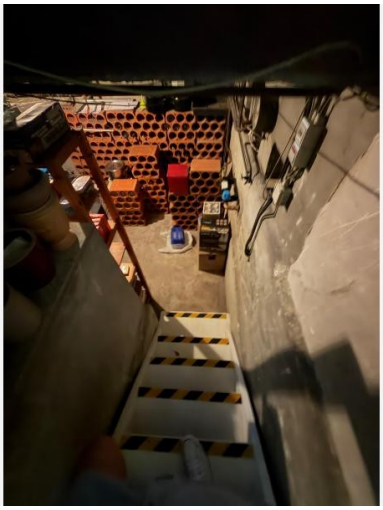
Fiche 7: Cementering kelder

Geen asbest

#	Type	Referentie	Resultaat
7.1	Mengmonster	MM2	Geen asbest

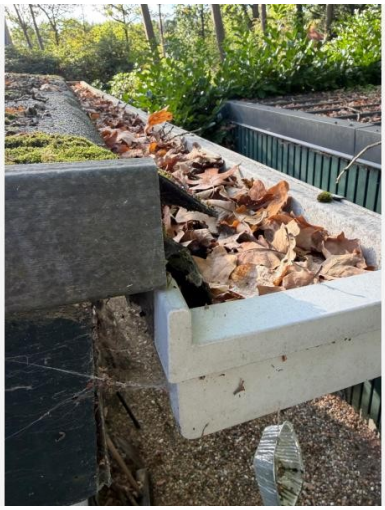
Fiche 8: Dakbedekking hoofdgebouw

Geen asbest

#	Type	Referentie	Resultaat
8.1	Puntmonster	PM1	Geen asbest

Beschrijving	Dakbedekking hoofdgebouw
Omgeving	Buiten
Primaire drager	Schuin dak
Bindmiddel van materiaal	Bitumen (roofing, teer, asfalt)
Gebondenheid op basis van bindmiddel	Hecht
Hoeveelheid (oppervlakte - aantal)	• 123,00 m^2 - 1 stuk
Totale oppervlakte	123,00 m^2
Identificatiemethode	Een monstername door de asbestdeskundige met laboanalyse door een asbestlabo.
Destructieve handeling voor identificatie	Nee
Opmerking	De dakbedekking van het hellend dak bestaat uit roofing. Na labo analyse blijkt dat deze niet asbesthoudend is.
