Asbestinventarisattest

Entrepotplaats 18/501, 2000 Antwerpen

Attestnummer : **20261012-000453.000**
Uitgegeven op : **12.10.2026**
Geldig tot : **Onbeperkt** (tenzij de toestand wijzigt)

Asbestveilig (maar mogelijk niet asbestvrij)

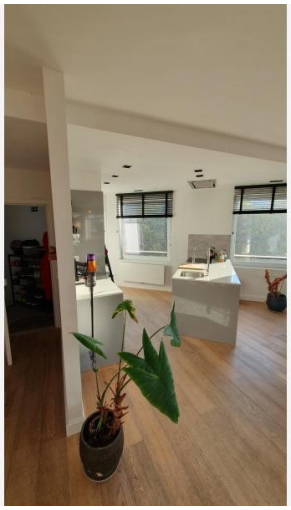
Fiche 1: Auditief onderzoek wanden en plafonds

De binnenwanden en plafonds werden op regelmatige afstanden auditief onderzocht. Hierbij werden geen afwijkingen vastgesteld die op die plaatsen de aanwezigheid van asbestverdachte materialen doen vermoeden. Wel werd vastgesteld een vals plafond in gyproc in het gehele appartement, evenals de gyproc binnenmuren op het eerste verdiep van de duplex en de WC. Er is evenwel geen verdere uitspraak mogelijk over asbestverdachte materialen in of achter deze wanden en plafonds zonder een volkomen destructief onderzoek. Mocht naar aanleiding van werken worden vastgesteld dat er toch asbestverdachte materialen aanwezig zouden zijn in of achter deze binnenwanden of plafonds, dan dient het aanbevolen te worden deze nader te laten onderzoeken en dienen deze materialen met de nodie zorg en voorzichtigheid te worden benaderd tot wannneer er meer zekerheid bestaat over de aard van deze materialen.

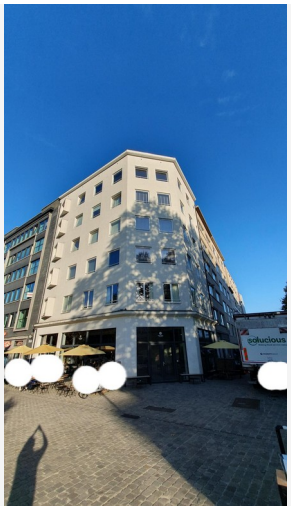
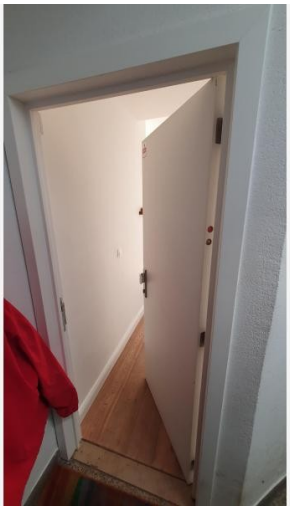
Fiche 2: Gemene delen

Dit asbestattest heeft betrekking op een appartement en een kelder in een appartementsgebouw. Inherent aan een appartementsgebouw is dat er gemene delen bestaan die niet specifiek aan een privatief gebruikt deel van het gebouw kunnen toegeschreven worden. De gemene delen van een gebouw vallen buiten het toepassingsgebied van dit asbestattest. Toch is het belangrijk om te vermelden dat in de gemene delen van een gebouw geregeld asbestverdachte en asbesthoudende materialen aanwezig zijn. Veel voorkomende materialen zijn onder andere:

- Pleisterwerken (aanwezig: niet-verdacht)
- Crepi;
- Mastiek en/of kit ter hoogte van het buitenschrijnwerk;
- Vinyl vloerbekledingen; aanwezig
- Plaatmateriaal zoals Glasal, Masal, Pical, Menuiserite, ...;
- Bakeliet;
- Gipsisolatie rond verwarmingsbuizen; (aanwezig en asbesthoudend)
- Asbestkoord en -textiel;
- Buizen, doorvoeren of schouwen in asbestcement;
- Roofing; (aanwezig, maar niet verdacht wegens recente renovatie)
- Kunstleien tegen gevels of op daken.

Voor meer informatie hierover zal u het Asbestattest voor de gemene delen kunnen raadplegen.

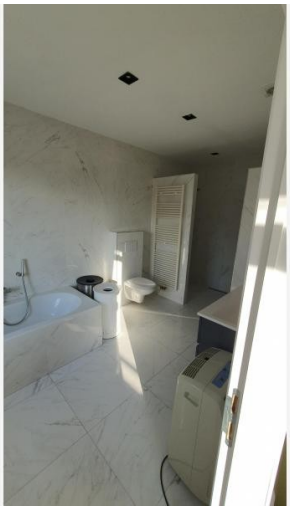
Fiche 3: Wandtegels + Lijmlaag

De tegels zijn niet asbestverdacht, maar er kan geen uitspraak gedaan worden over de onderliggende lijmlaag daar er geen beschadigde tegels werden aangetroffen en in het kader van niet-destructief onderzoek deze niet dienen beschadigd te worden. Bij eventuele renovaties best contact opnemen om de onderliggende lijm -of cementlaag te bemonsteren. Dit kan door een asbestdeskundige of door www.asbest-controleur.be.

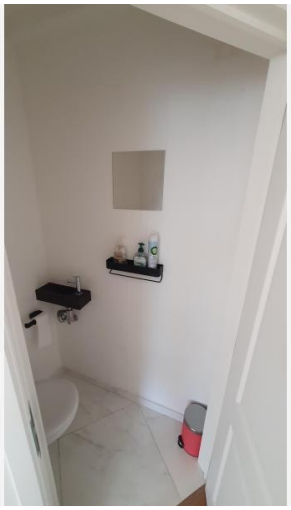
Fiche 4: Vloertegels + Lijmlaag

De tegels zijn niet asbestverdacht, maar er kan geen uitspraak gedaan worden over de onderliggende lijmlaag daar er geen beschadigde tegels werden aangetroffen en in het kader van niet-destructief onderzoek deze niet dienen beschadigd te worden. Bij eventuele renovaties best contact opnemen om de onderliggende lijm -of cementlaag te bemonsteren. Dit kan door een asbestdeskundige of door www.asbest-controleur.be.

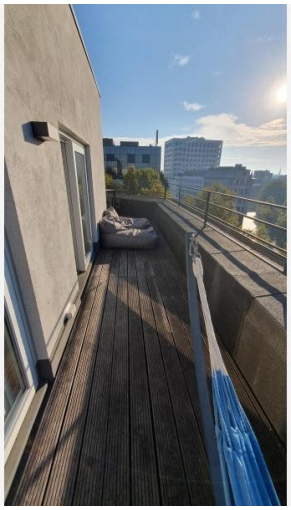
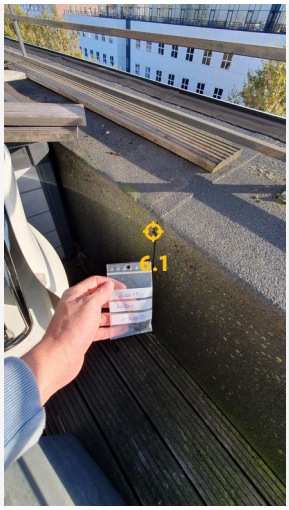
Fiche 6: Roofing

Geen asbest

#	Type	Referentie	Resultaat
6.1	Puntmonster	261007PU1	Geen asbest

Beschrijving	Roofing
Omgeving	Buiten
Primaire drager	Plat dak
Bindmiddel van materiaal	Bitumen (roofing, teer, asfalt)
Gebondenheid op basis van bindmiddel	Hecht
Hoeveelheid (oppervlakte - aantal)	• 60,00 m^2 - 1 stuk
Totale oppervlakte	60,00 m^2
Identificatiemethode	Een monstername door de asbestdeskundige met laboanalyse door een asbestlabo.
Destructieve handeling voor identificatie	Nee
Opmerking	Het gewicht is een schatting. Roofing niet overal zichtbaar vermits de bankirai erover is gelegd. Staal genomen aan terras en de roofing ziet over heel de lengte dezelfde eruit.

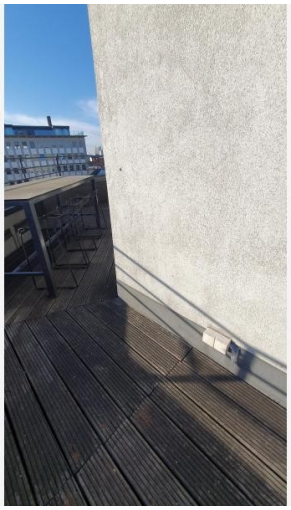
Fiche 7: Crepie buitengevels

Geen asbest

#	Type	Referentie	Resultaat
7.1	Mengmonster	261007ME2	Geen asbest

Beschrijving	Crepie buitengevels
Omgeving	Buiten
Primaire drager	Wand buitenschil
Bindmiddel van materiaal	Gips - kalk
Gebondenheid op basis van bindmiddel	Niet-hechtgebonden
Hoeveelheid (oppervlakte - dikte - aantal)	• 200,00 m^2 - 1,00 cm - 1 stuk
Totaal volume	2,00 m^3
Identificatiemethode	Een monstername door de asbestdeskundige met laboanalyse door een asbestlabo.
Destructieve handeling voor identificatie	Nee
Opmerking	Hoeveelheden zijn een schatting, werkelijke hoeveelheden kunnen afwijken. De cementering op 5e verdiep is geplaatst tijdens de renovatiewerken in 2018, evenals de crepie buiten, maar geen bewijsstuk, dus staal genomen aan voorkant

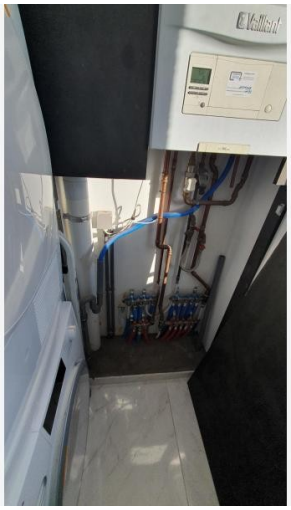
Fiche 8: Pleisterwerk binnenmuren

Geen asbest

#	Type	Referentie	Resultaat
8.1	Mengmonster	261007ME1	Geen asbest

Beschrijving	Pleisterwerk binnenmuren
Omgeving	Binnen
Primaire drager	Binnenwand
Bindmiddel van materiaal	Gips - kalk
Gebondenheid op basis van bindmiddel	Niet-hechtgebonden
Hoeveelheid (oppervlakte - dikte - aantal)	• 250,00 m^2 - 1,50 cm - 1 stuk
Totaal volume	3,75 m^3
Identificatiemethode	Een monstername door de asbestdeskundige met laboanalyse door een asbestlabo.
Destructieve handeling voor identificatie	Nee
Opmerking	Er werd een representatief mengstaal genomen waarvan de resultaten mogen toegepast worden op alle pleisterwerken aan de binnenmuren. De staalnamepunten werden aangeduid op de constructieplannen. Staalnames van heterogene materialen zijn steeds een steekproef. In principe is het mogelijk dat er op andere plaatsen dan de specifieke staalnamepunten asbestvezels terug te vinden zijn, zelfs indien er geen asbestvezels werden teruggevonden in het onderzochte materiaal. De vermelde hoeveelheid is een indicatieve inschatting. Mengstaal van diverse punten genomen in: - Natte ruimtes: Keuken - Stooklokaal: onder de ketel - Droge ruimte: slaapkamer
