Asbestinventarisattest

Lindestraat 83, 1640 Sint-Genesius-Rode

Attestnummer : **20261015-000543.000**
Uitgegeven op : **15.10.2026**
Geldig tot : **Onbeperkt** (tenzij de toestand wijzigt)

Asbestveilig (maar mogelijk niet asbestvrij)

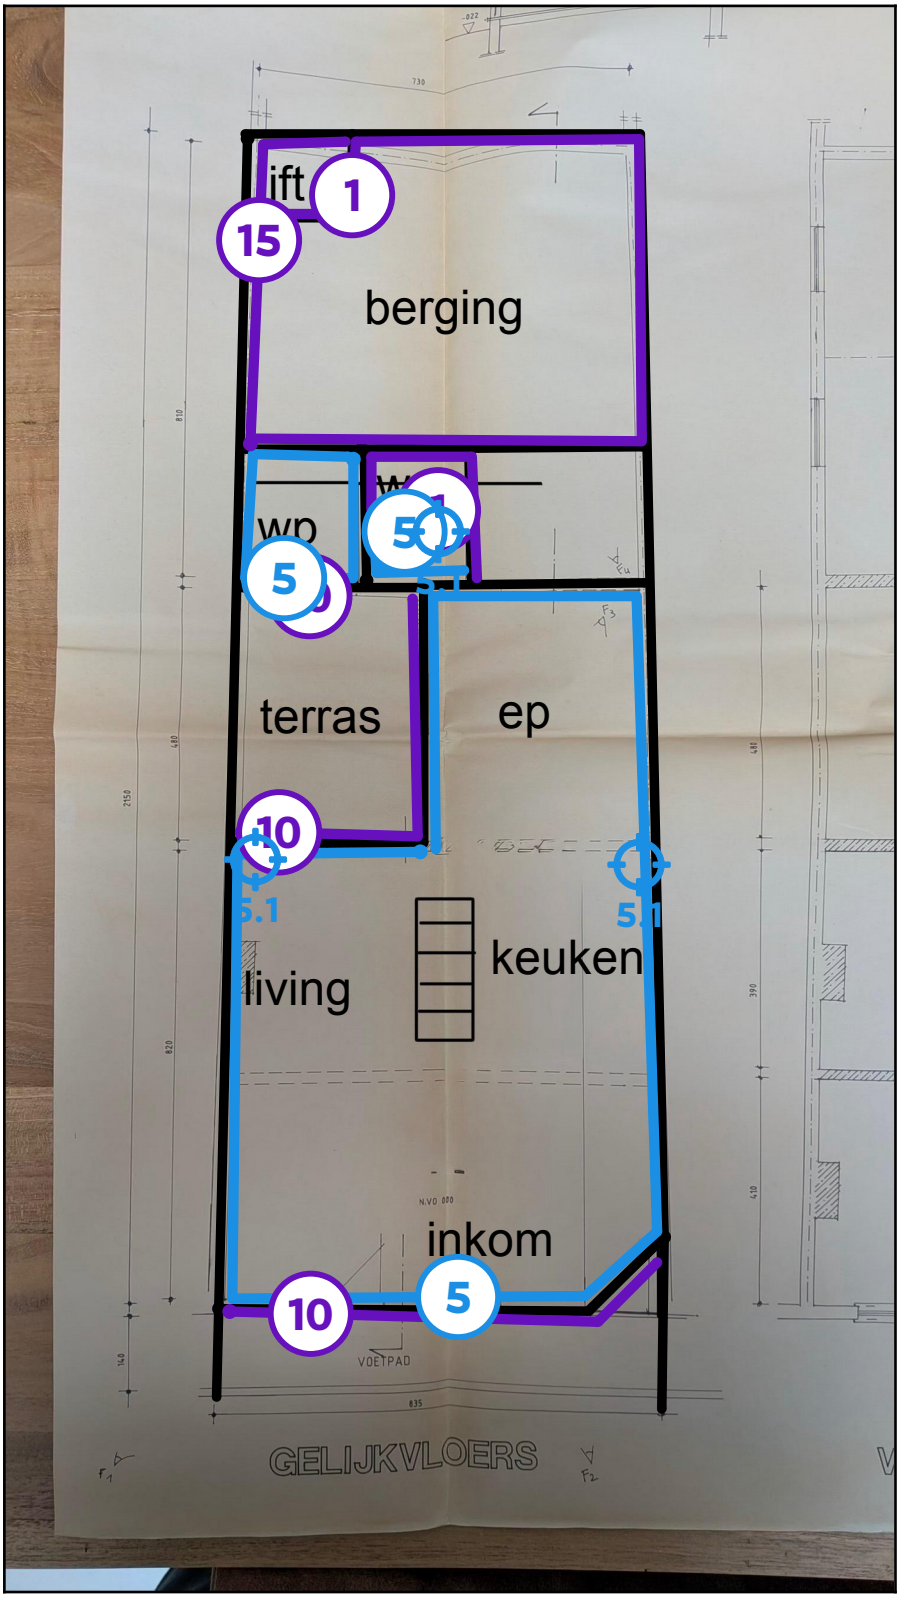
Plan 1.2: Gelijkvloers

1. Valse wanden	Advies	-
5. Muurpleister	Geen asbest	-
5.1 Code: 1	Mengmonster	-
10. Kit niet verdacht (visueel vastgesteld)	Overige ruimte of materiaal	-
15. Muren / plafond zonder pleisterwerk	Overige ruimte of materiaal	-

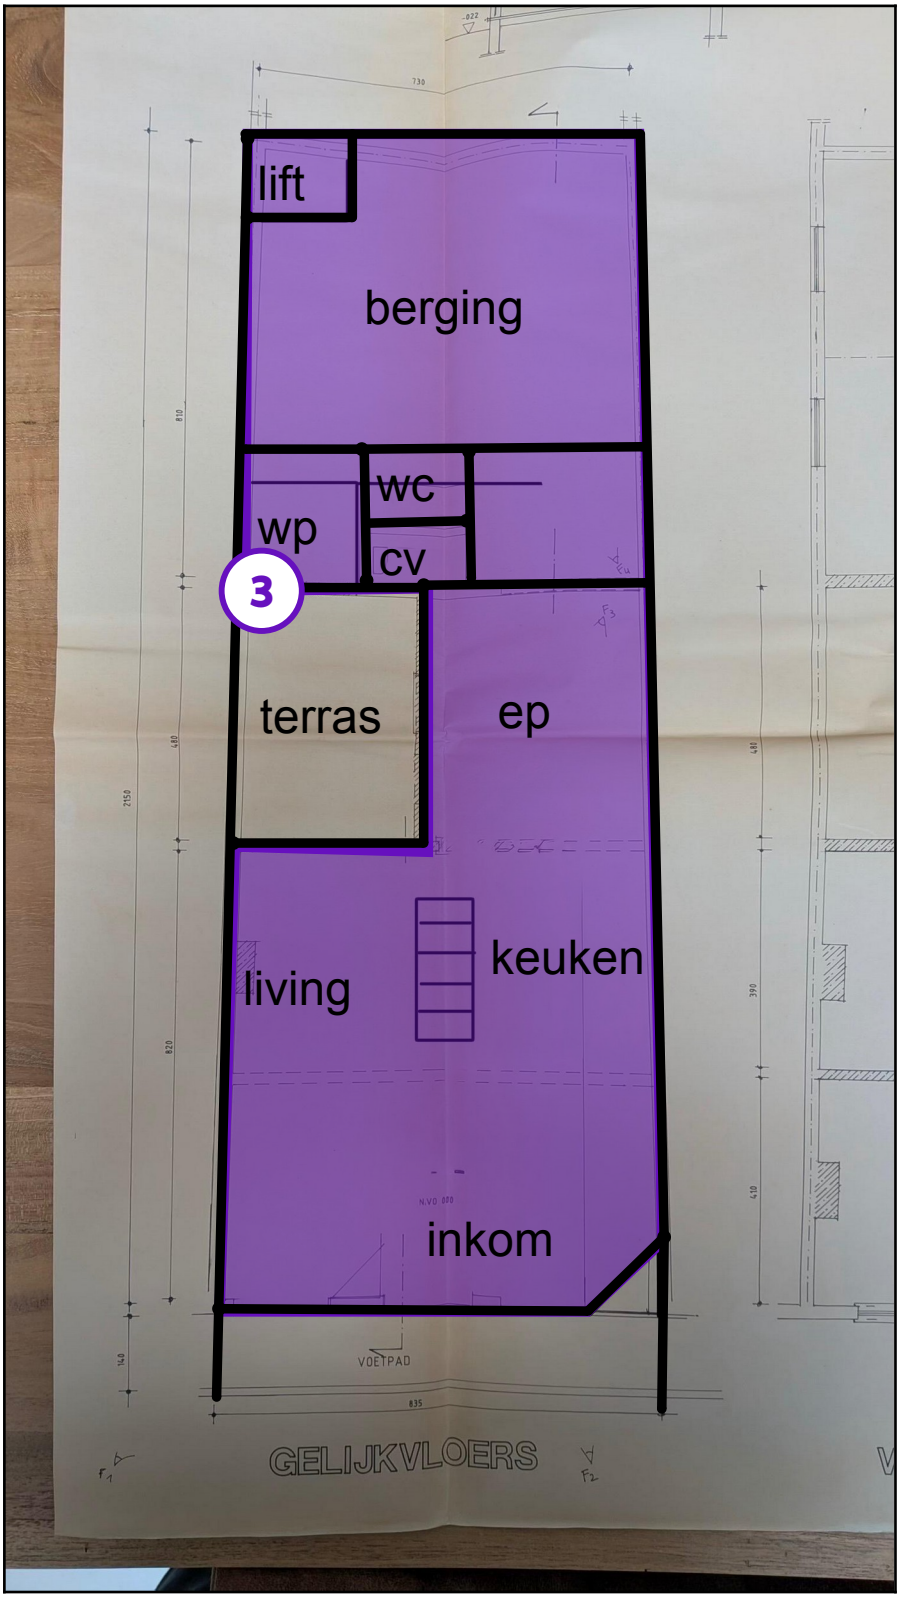
Plan 1.3: Gelijkvloers

3. Valse plafonds	Advies	-

Plafonds zijn afgewerkt met valse plafonds in plaatmateriaal (gipsplaten/ pvc/ hout). Het is niet duidelijk of er pleisterwerk of ander verdacht asbestmateriaal aanwezig is achter / op deze valse plafonds, het is aangewezen om bijkomend onderzoek uit te voeren bij werken. Zonder destructieve handeling is het niet mogelijk om na te gaan of er asbesthoudende materialen aanwezig zijn achter de plafond afwerking. Als bij sloop of renovatie blijkt dat er achter deze plafonds nog pleisterwerk of asbest verdachte toepassingen aanwezig zijn, moet dit bemonsterd worden.

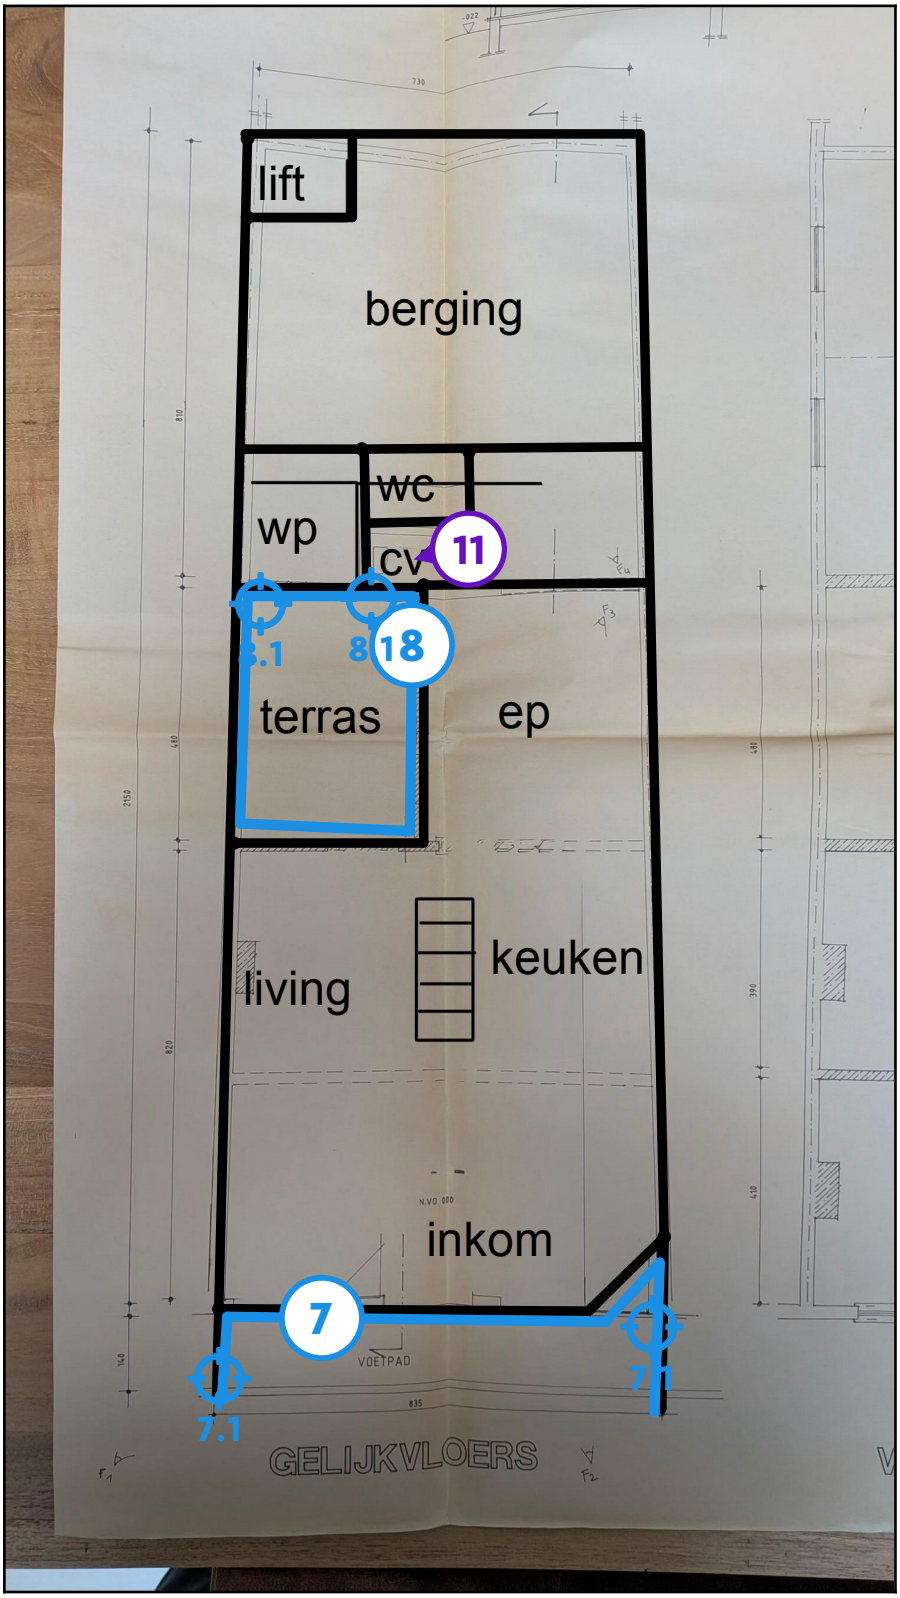
Plan 1.4: Gelijkvloers

7. Cementering buiten VG (met staalname)	Geen asbest	-
7.1 Code: 2	Mengmonster	-
8. Cementering buiten AG (met staalname)	Geen asbest	-
8.1 Code: 3	Mengmonster	-
11. CV Ketel niet verdacht	Overige ruimte of materiaal	-

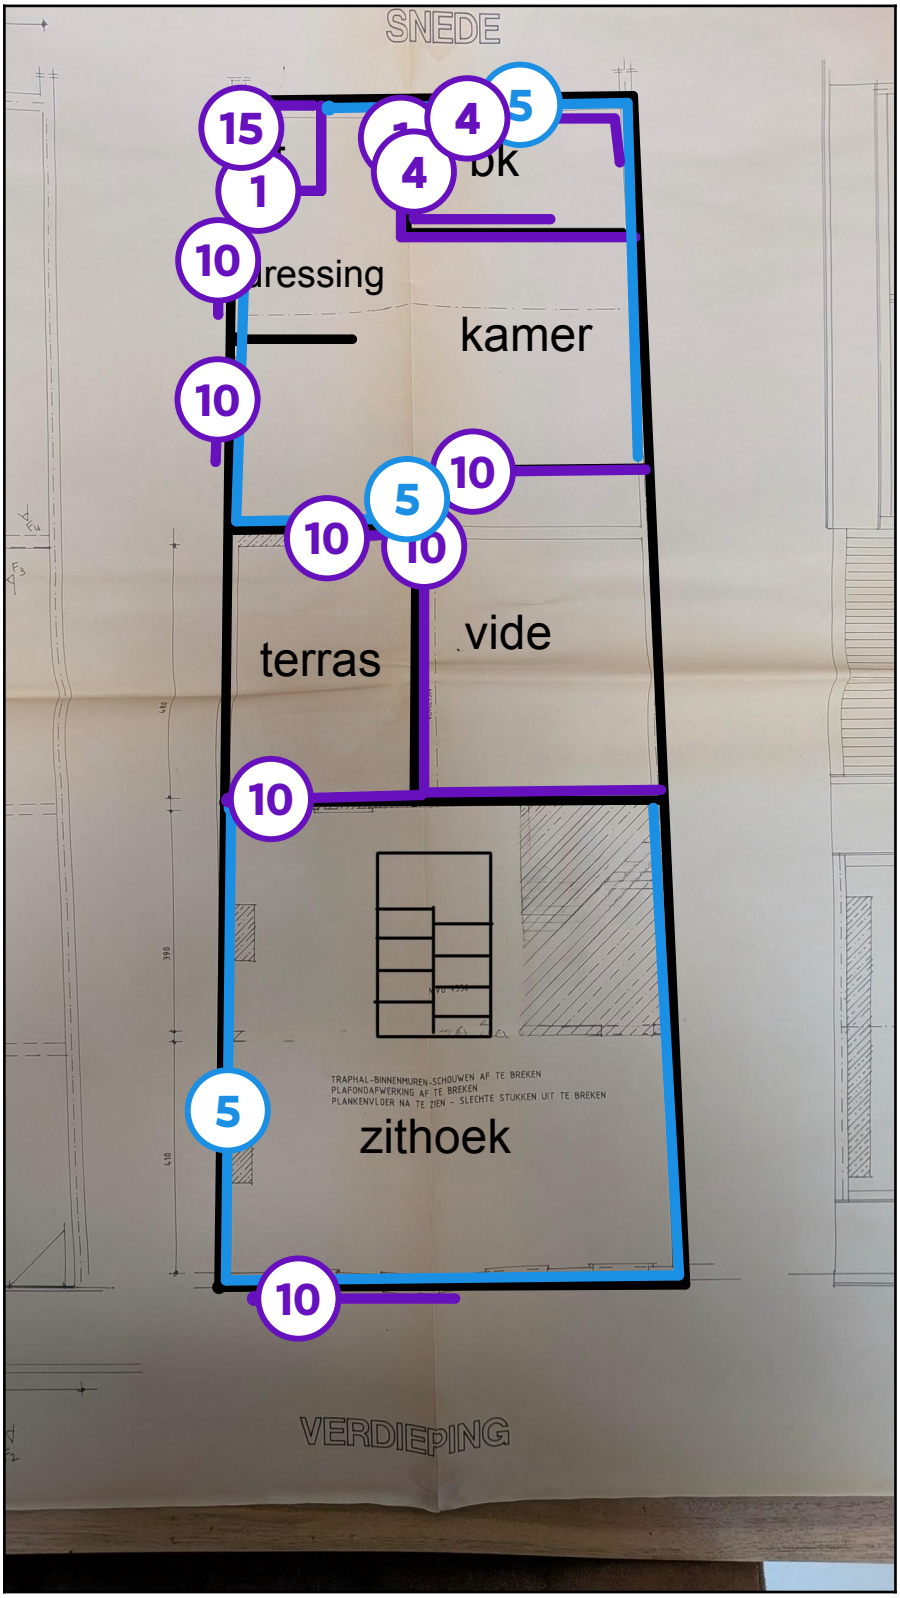
Plan 1.5: Verdieping

1. Valse wanden	Advies	-
4. Tegellijm niet zichtbaar	Advies	-
5. Muurpleister	Geen asbest	-
10. Kit niet verdacht (visueel vastgesteld)	Overige ruimte of materiaal	-
15. Muren / plafond zonder pleisterwerk	Overige ruimte of materiaal	-

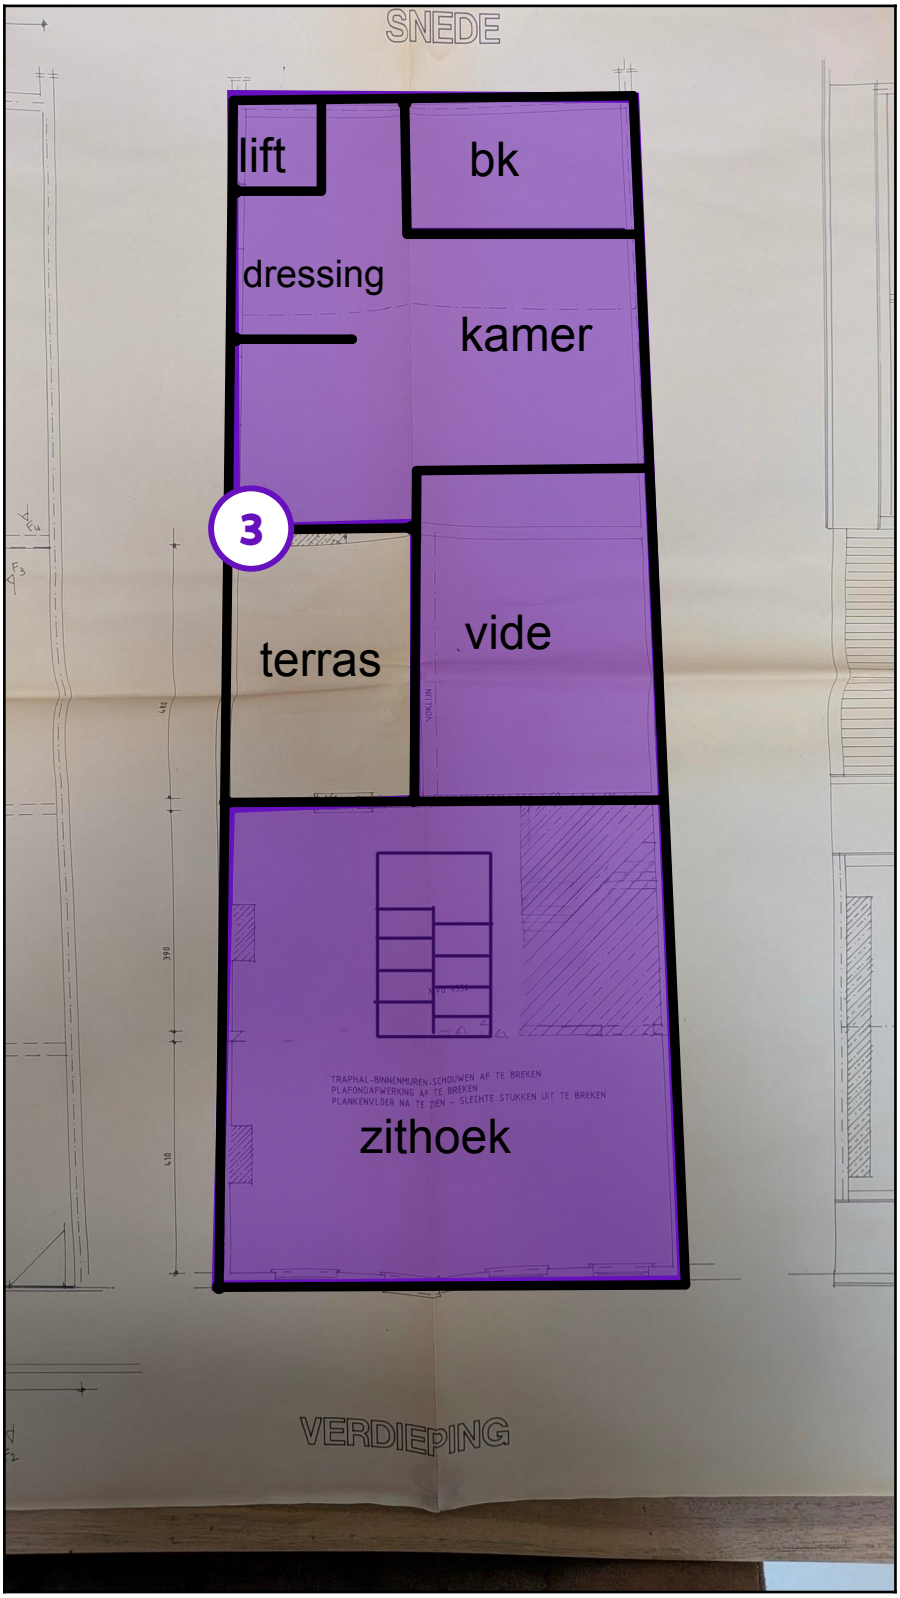
Plan 1.6: Verdieping

3. Valse plafonds	Advies	-

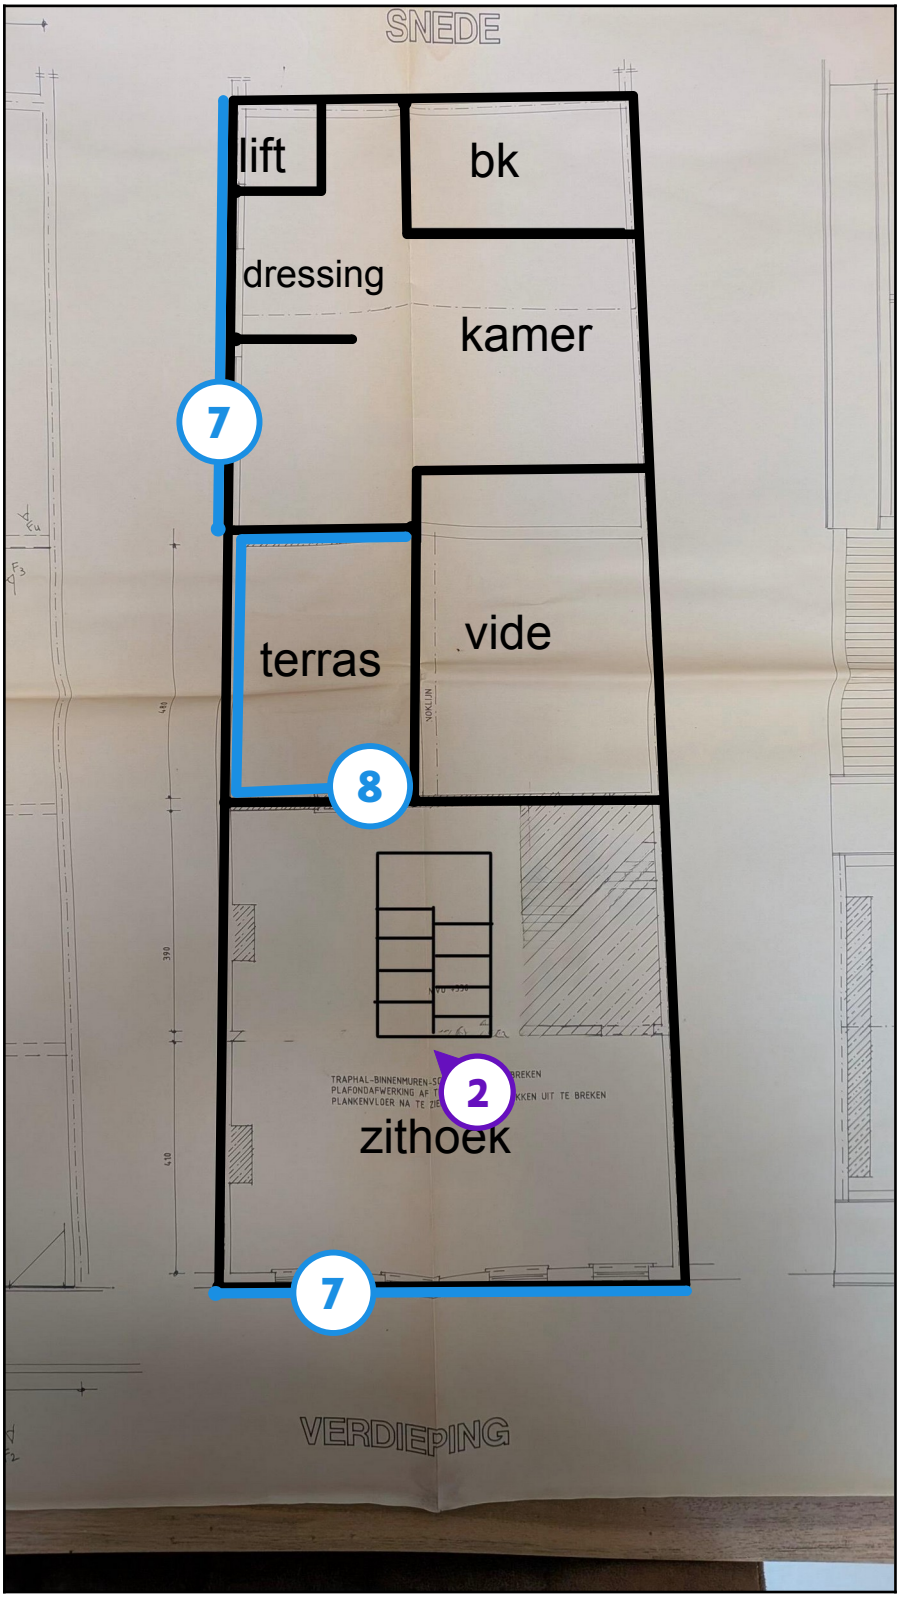
Plan 1.7: Verdieping

2. Kachelkoord (visueel niet verdacht)	Advies	-
7. Cementering buiten VG (met staalname)	Geen asbest	-
8. Cementering buiten AG (met staalname)	Geen asbest	-

De koord werd visueel herkend als een synthetische koord en is niet asbesthoudend.

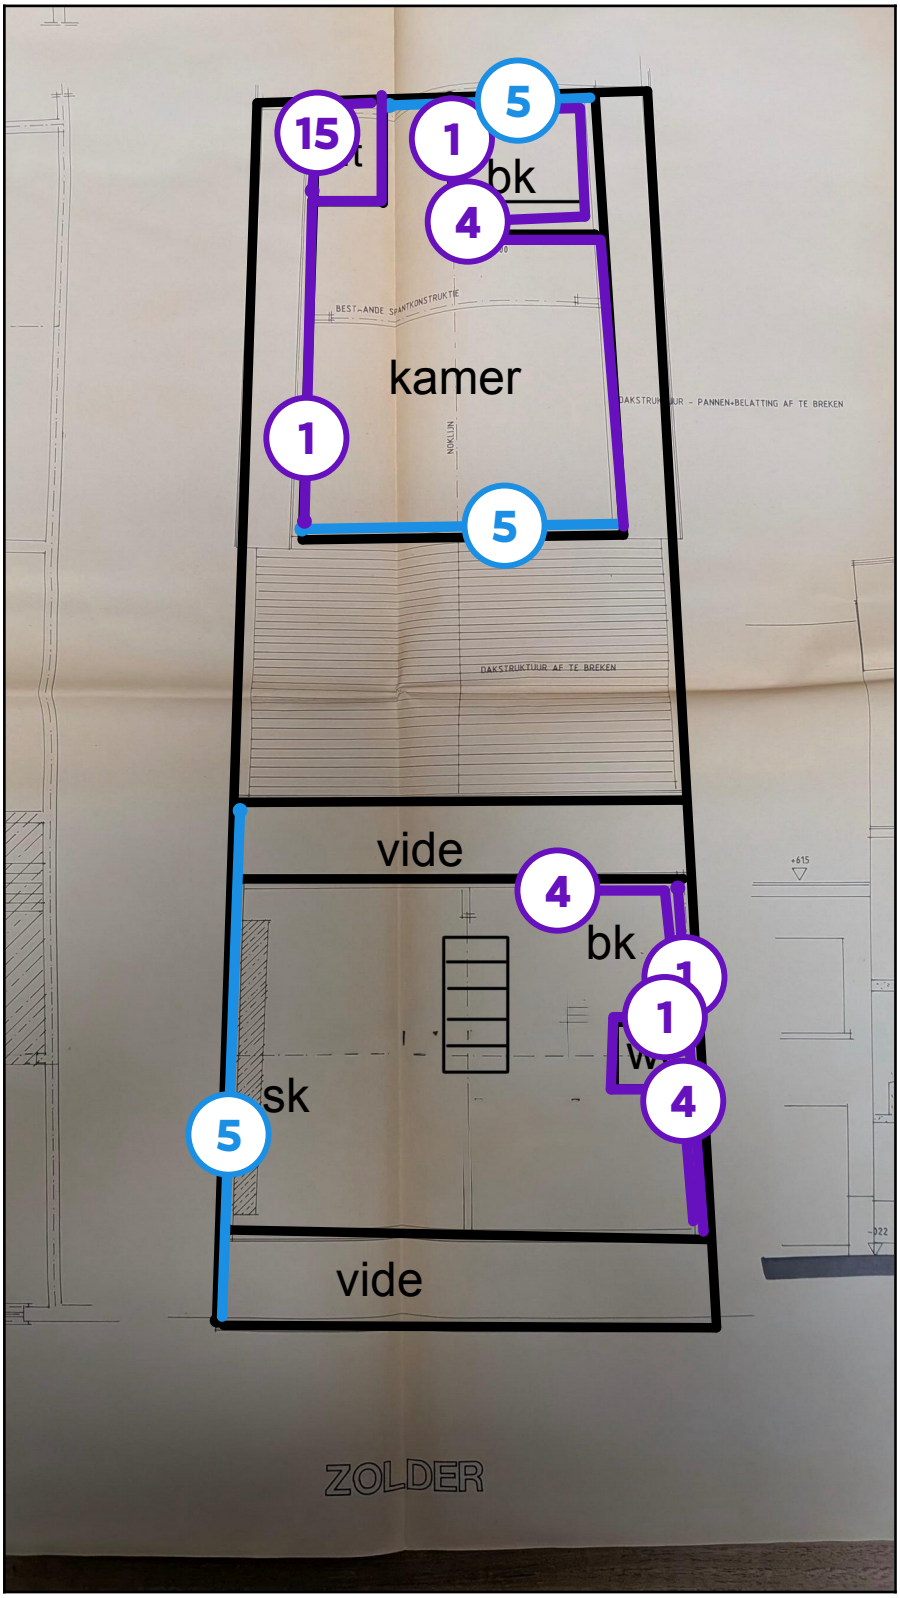
Plan 1.8: Zolder

1. Valse wanden	Advies	-
4. Tegellijm niet zichtbaar	Advies	-
5. Muurpleister	Geen asbest	-
15. Muren / plafond zonder pleisterwerk	Overige ruimte of materiaal	-

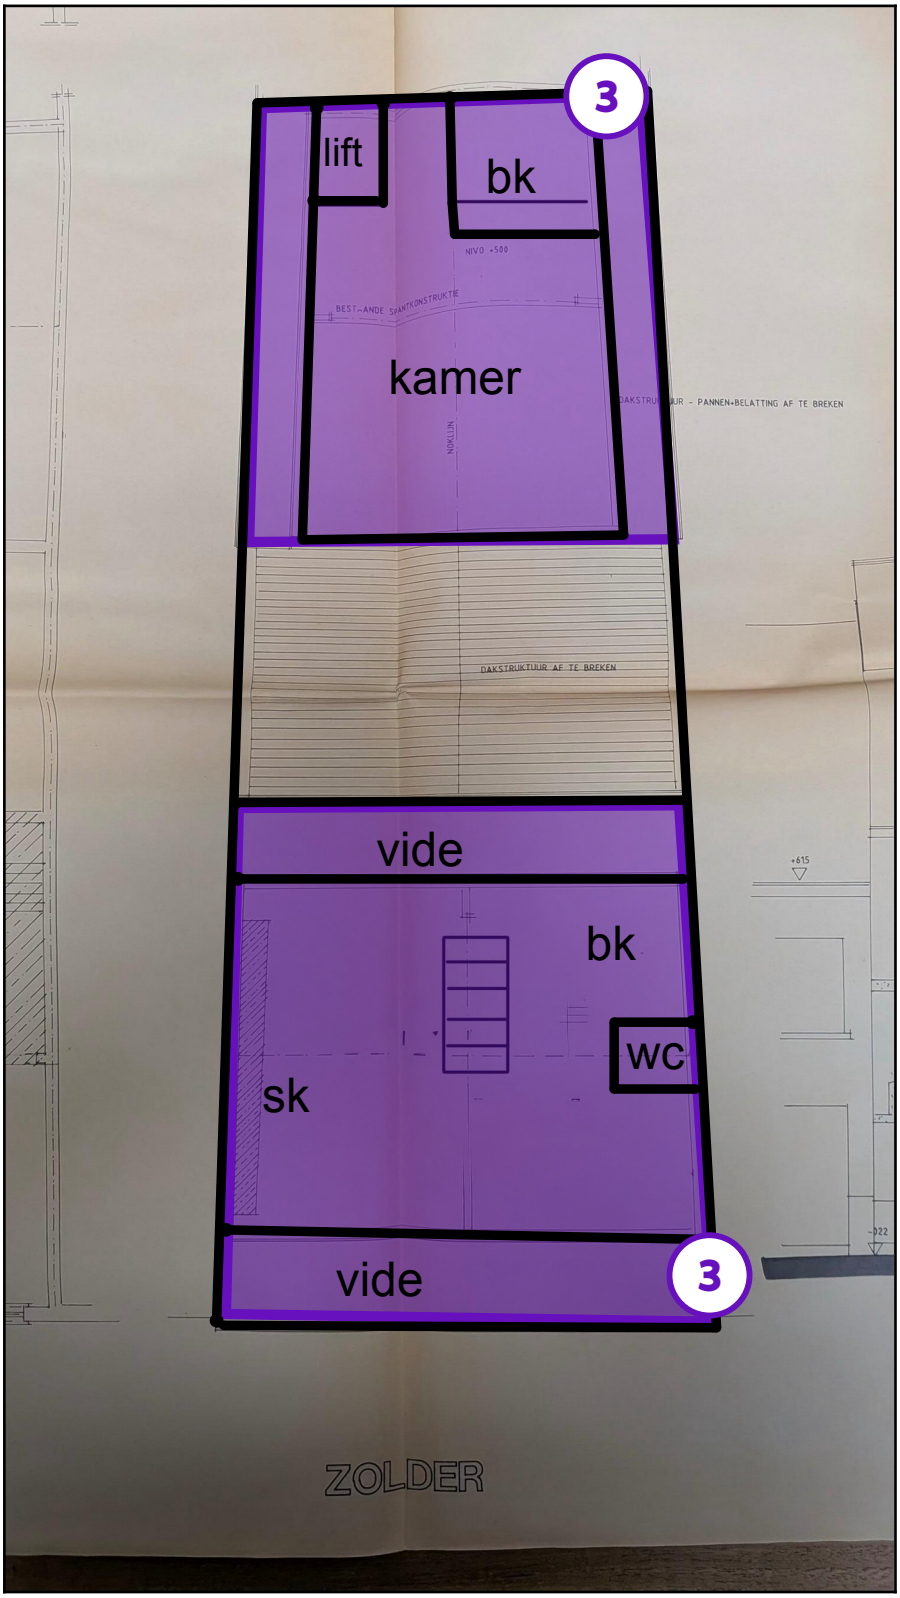
Plan 1.9: Zolder

3. Valse plafonds	Advies	-

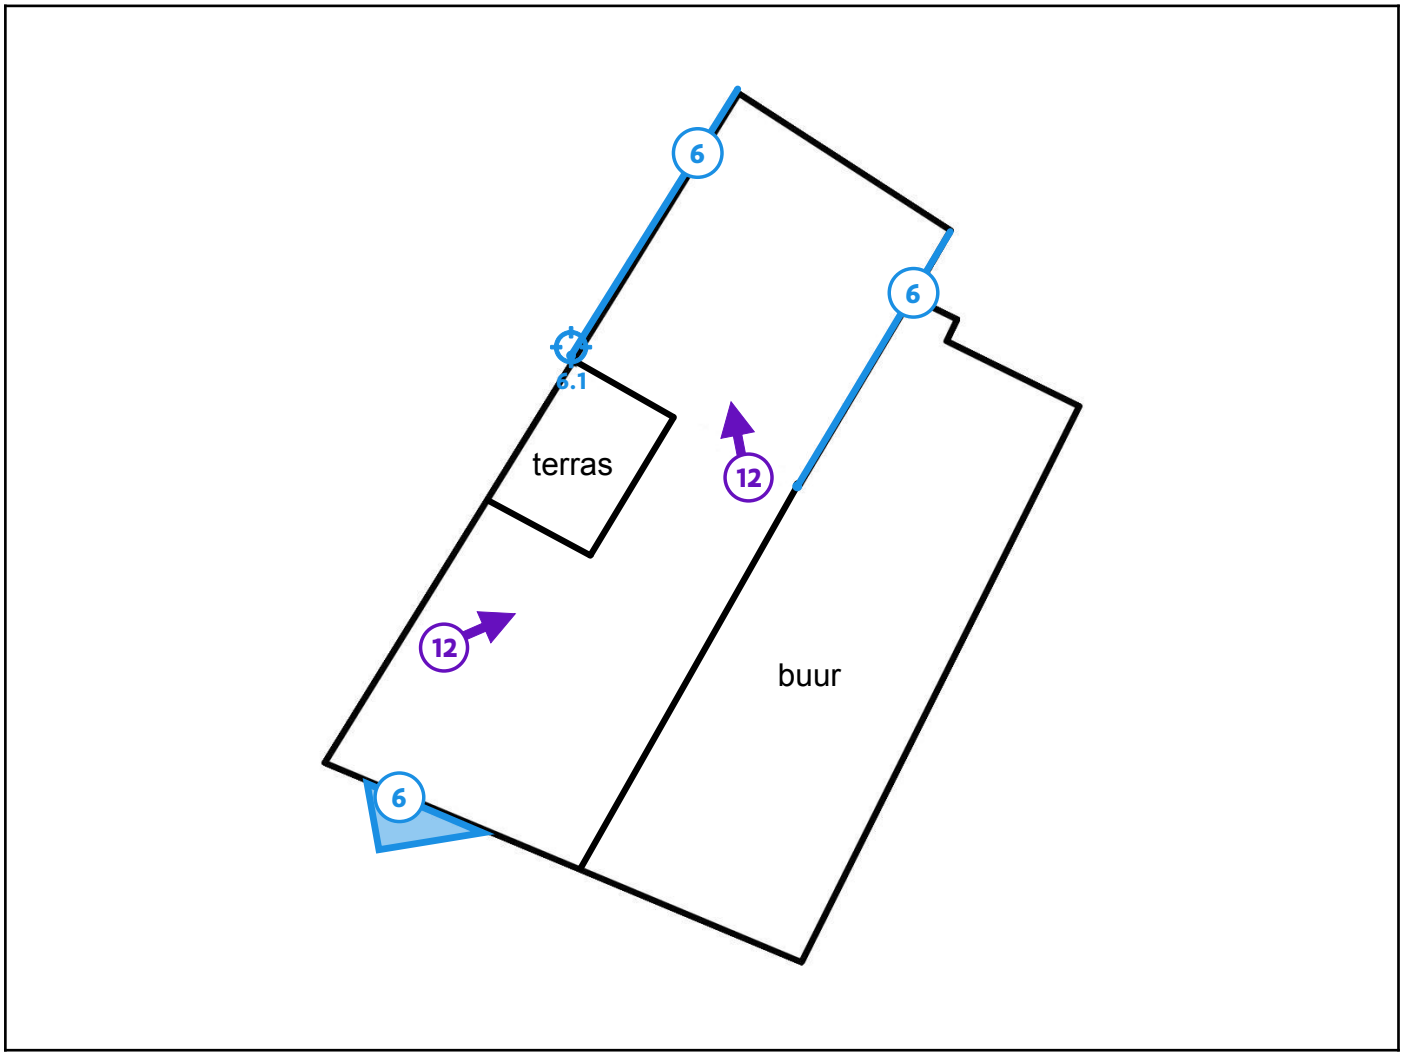
Plan 1.12: Hoofdgebouw woning

Beschrijving	Type	Actie
6. Roofing (met staalname)	Geen asbest	-
6.1 Code: 4	Puntmonster	-
12. Schouwbuis niet verdacht.	Overige ruimte of materiaal	-

#	Type	Referentie	Resultaat
6.1	Puntmonster	4	Geen asbest

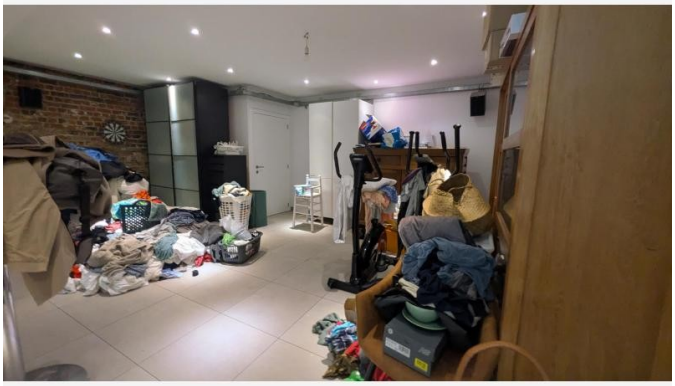
Fiche 1: Valse wanden

Sommige binnenwanden zijn afgewerkt met valse wanden. Het is niet duidelijk of er pleisterwerk of asbest toepassingen aanwezig zijn achter/op deze valse wanden, het is aangewezen om bijkomend onderzoek uit te voeren bij werken.

Zonder destructieve handeling is het niet mogelijk om na te gaan of er asbesthoudende materialen aanwezig zijn achter de wand afwerking. Als bij sloop of renovatie blijkt dat er achter deze wanden nog pleisterwerk of asbest verdachte toepassingen aanwezig zijn, moet dit bemonsterd worden.

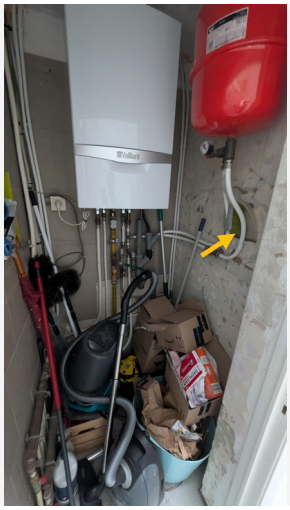
Fiche 5: Muurpleister

Geen asbest

#	Type	Referentie	Resultaat
5.1	Mengmonster	1	Geen asbest

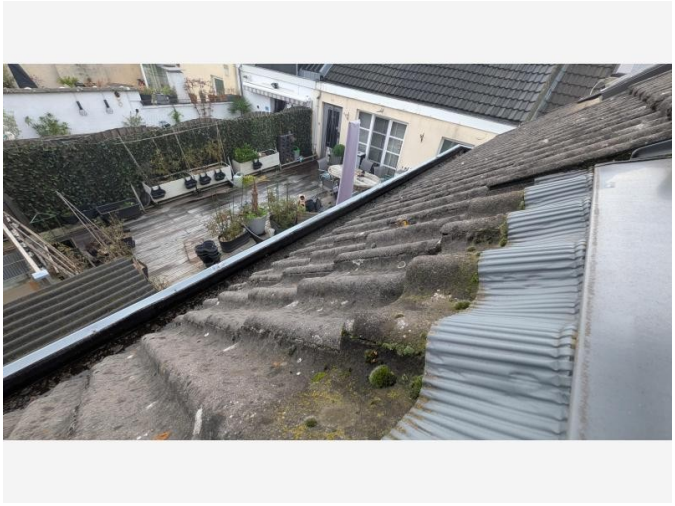
Beschrijving	Notitie	Terug te vinden op plannen
Fiche 9: Onderdak niet verdacht	Het dak werd gecontroleerd (via een dakraam, optillen van een dakpan). Er is geen verdacht onderdak vastgesteld. Deze handeling is een steekproef, er is geen garantie dat het volledige dak met éénzelfde materiaal is opgebouwd. Dit kan enkel via destructief onderzoek vastgesteld worden.	Plan 1.10: Hoofdgebouw woning
Fiche 10: Kit niet verdacht (visueel vastgesteld)	De gebruikte siliconen kit is niet asbestverdacht	Plan 1.2: Gelijkvloers Plan 1.5: Verdieping
Fiche 11: CV Ketel niet verdacht	De CV ketel werd gecontroleerd(bwj na 2001) en is niet asbest verdacht geen risico bouwjaar.	Plan 1.4: Gelijkvloers
Fiche 12: Schouwbuis niet verdacht.	De schouwbuis werdt gecontroleerd Deze bestaat uit metaal en bevat geen asbest verdachte materialen.	Plan 1.12: Hoofdgebouw woning
Fiche 13: Lift	De liftkoker werd gecontroleerd, geen asbestverdachte materialen aanwezig. De remblokken bevatten geen asbest. Zie bewijsfoto liftinstallatie	-
