Asbestinventarisattest

Ceulemansstraat 48, 2627 Schelle

Attestnummer : **20261005-000186.000**
Uitgegeven op : **05.10.2026**
Geldig tot : **05.10.2036**

Asbestveilig (maar niet asbestvrij)

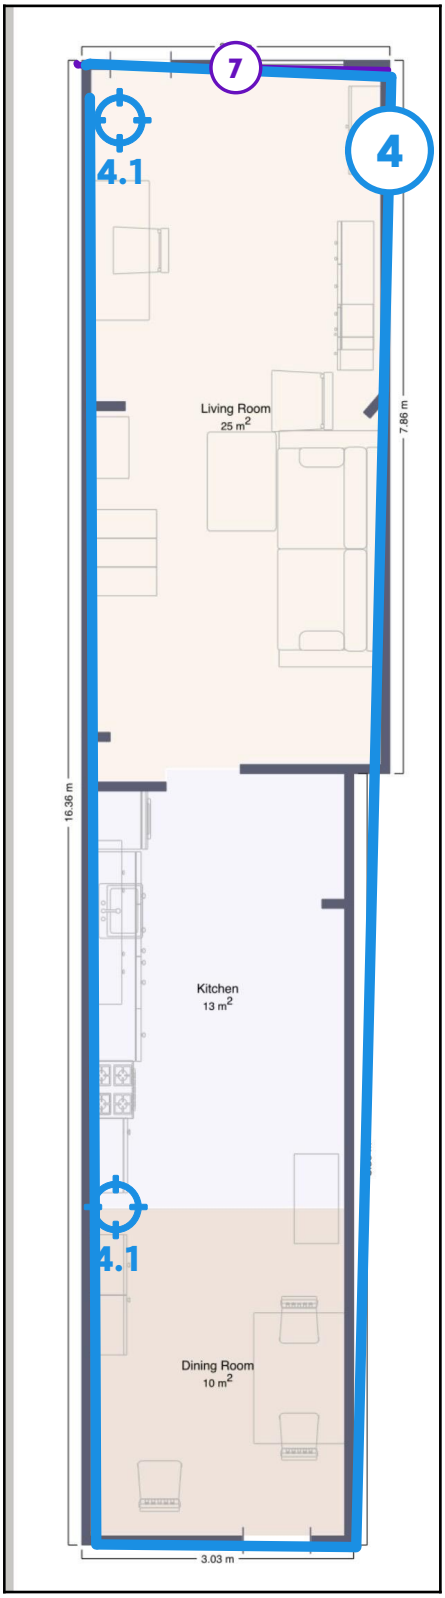
Plan 1.1: Plan glvl gebruikt voor aanduiding muren

4. Pleisterwerk wanden	Geen asbest	-
4.1 Code: M01	Mengmonster	-
7. Kit aan de ramen	Overige ruimte of materiaal	-

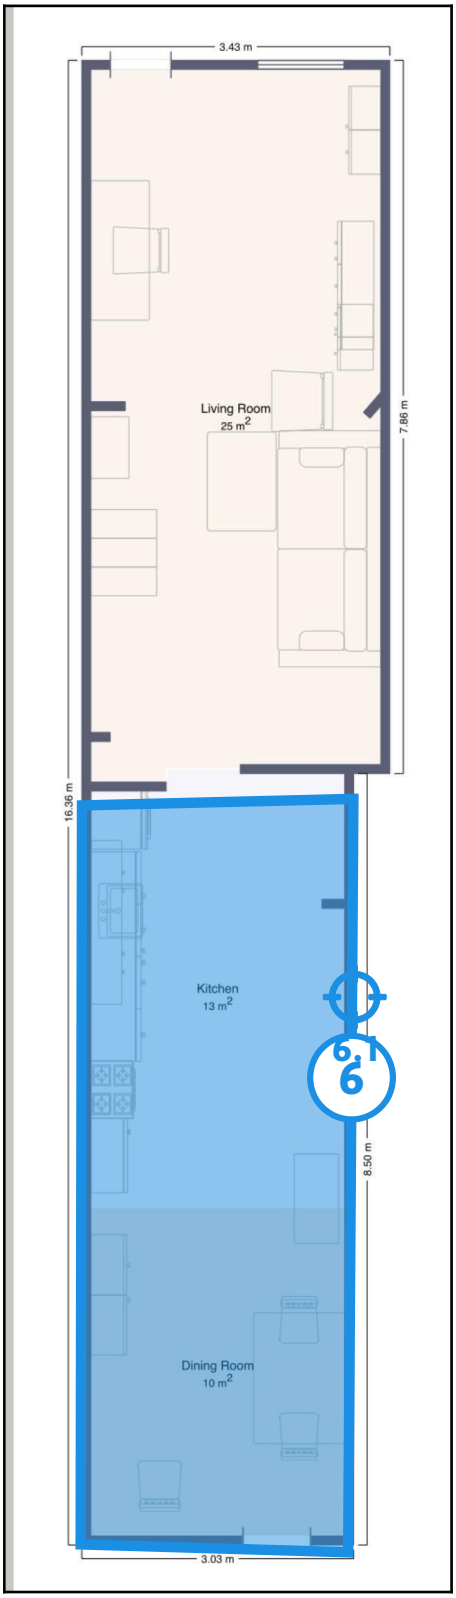
Plan 1.2: Plan glvl gebruikt voor aanduiding plafond

6. Roofing	Geen asbest	-
6.1 Code: P01	Puntmonster	-

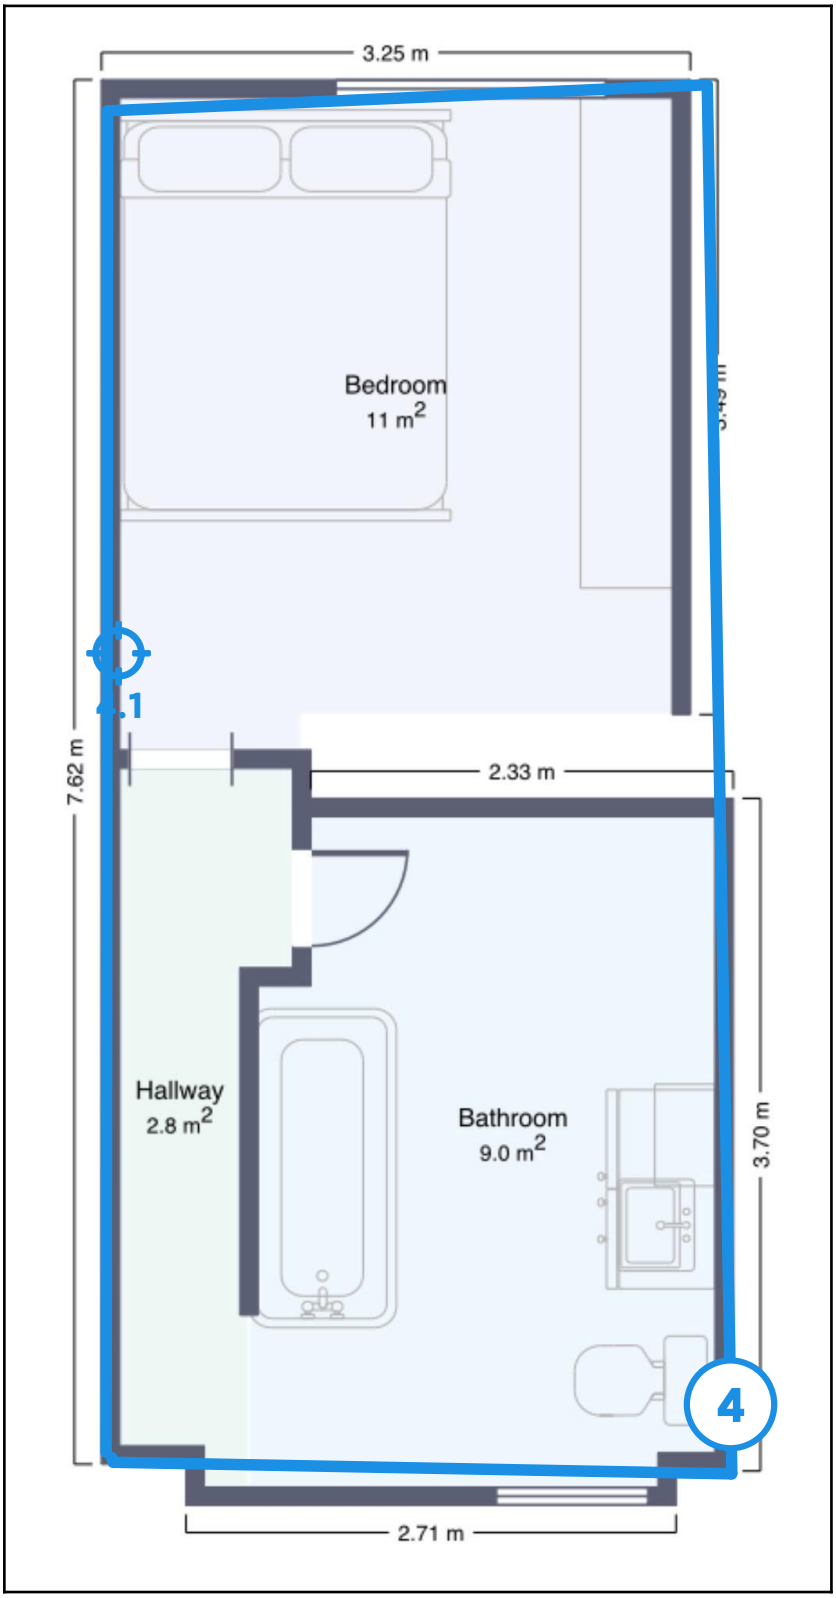
Plan 1.3: Plan 1ste verdiep muren

4. Pleisterwerk wanden	Geen asbest	-
4.1 Code: M01	Mengmonster	-

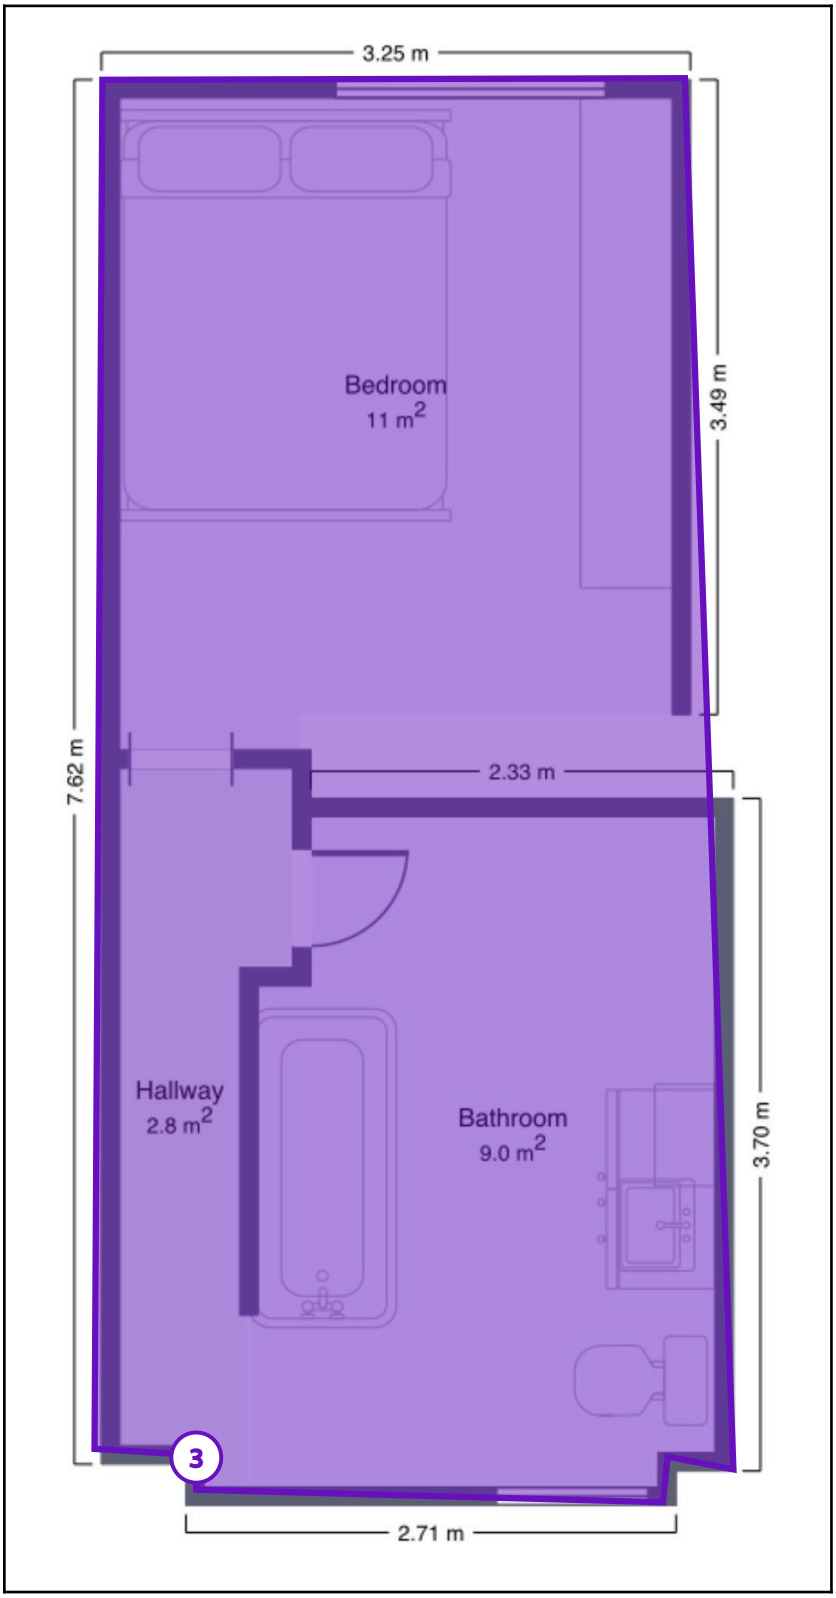
Plan 1.4: Plan 1ste verdiep plafond

3. Plafonds bestaande uit voorzetpanelen	Advies	-

De plafonds werden afgewerkt met niet-asbestverdachte voorzetpanelen die inspectie van de bedekte structuur (opbouw, pleisterwerk) verhinderen.

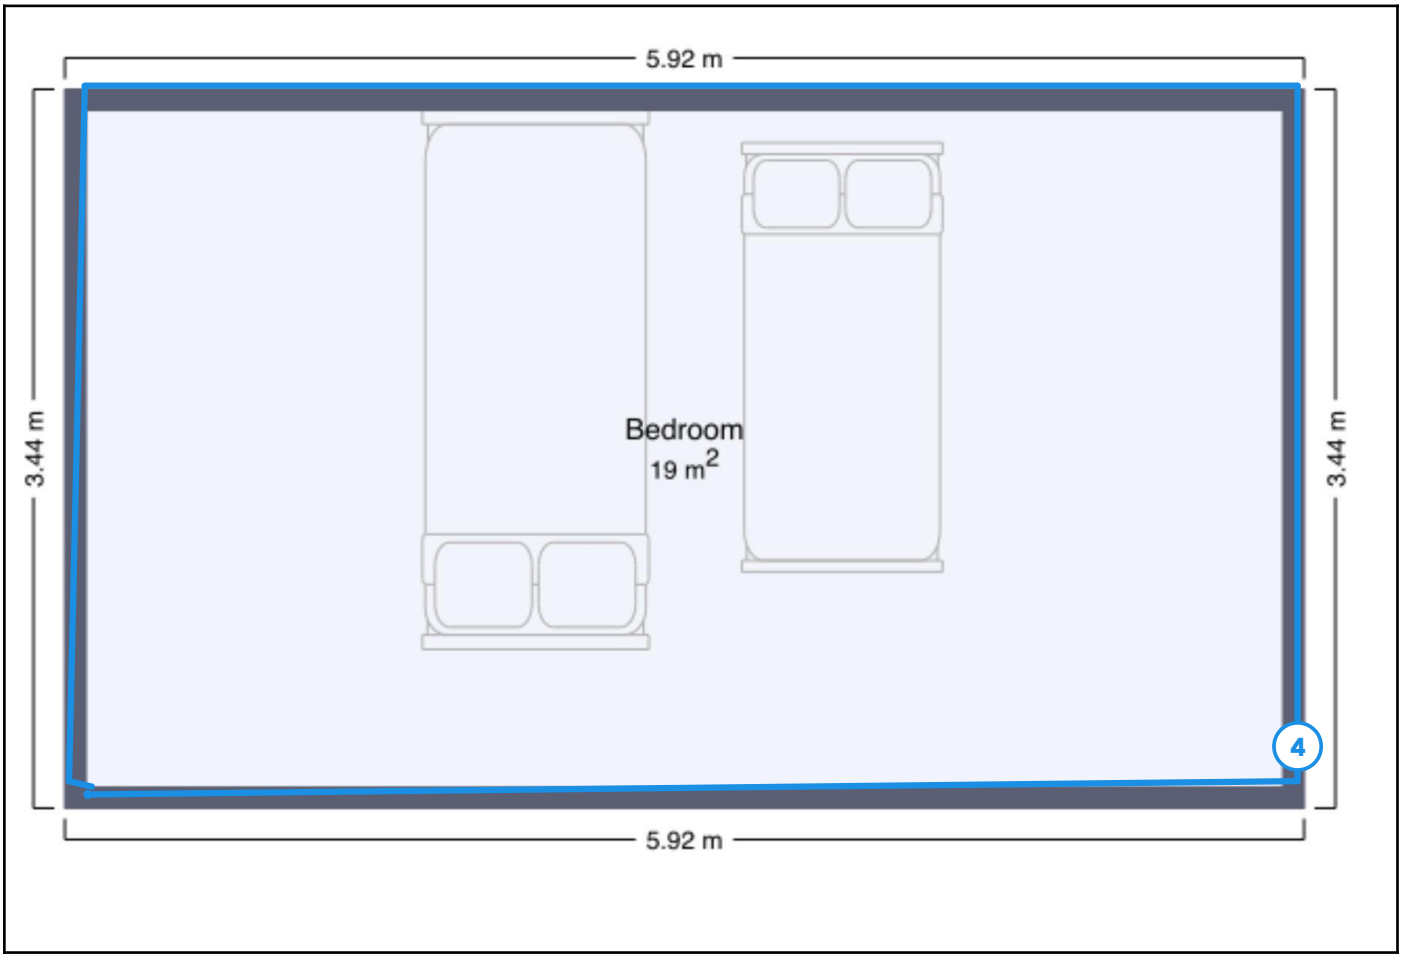
Plan 1.5: Plan 2de verdiep muren

Beschrijving	Type	Actie
4. Pleisterwerk wanden	Geen asbest	-

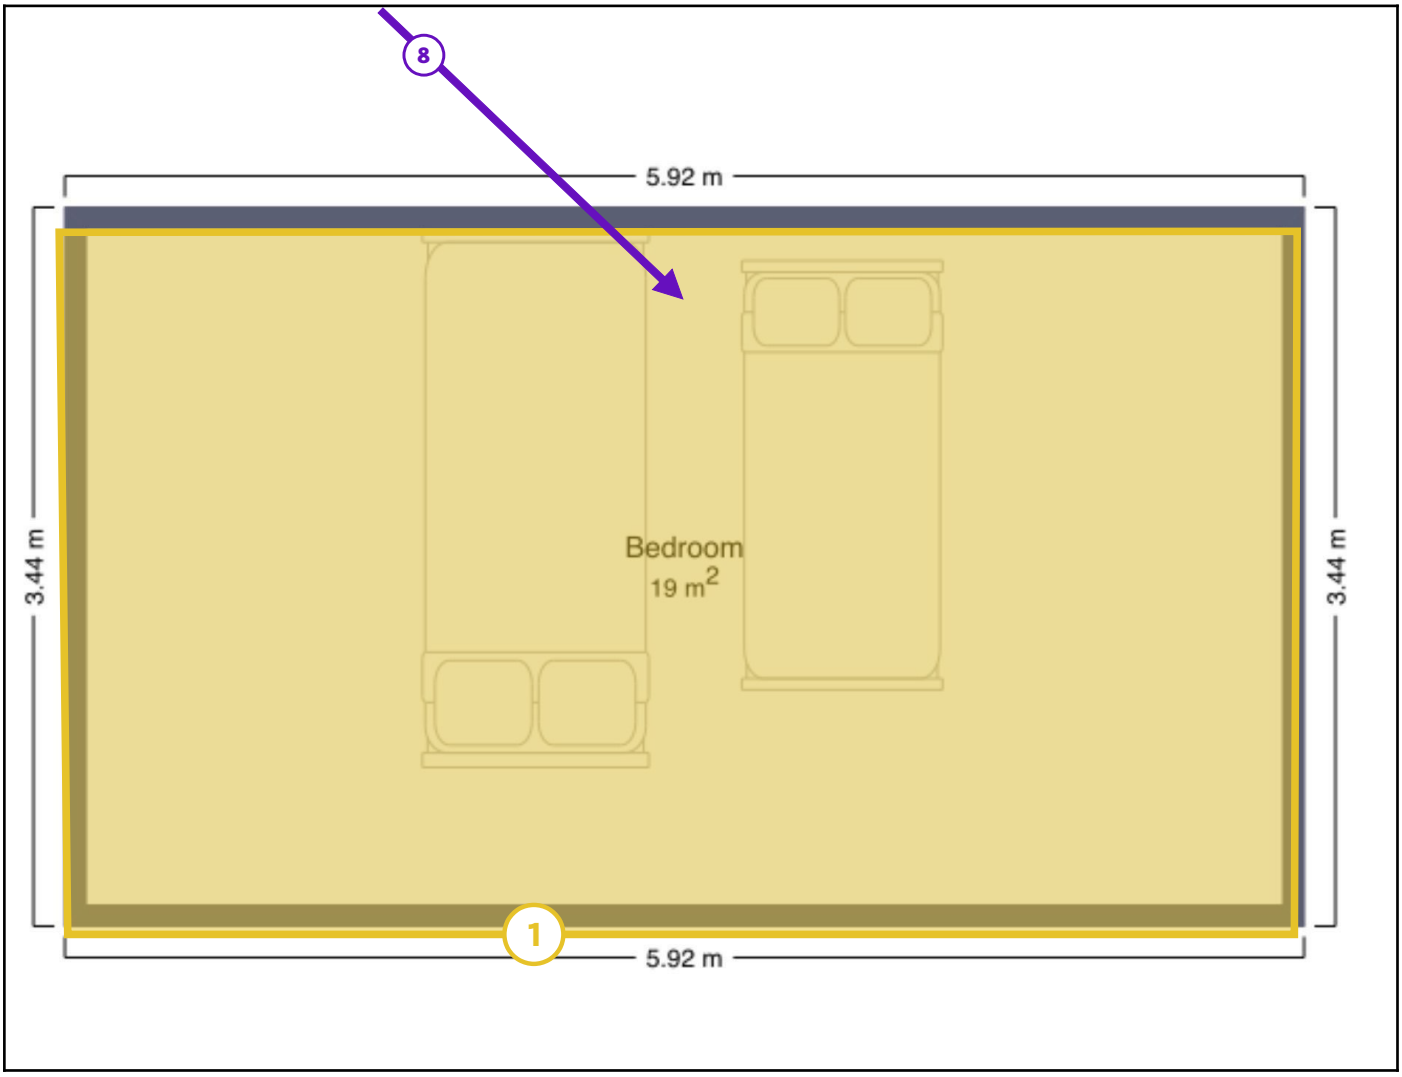
Plan 1.6: Plan 2de verdiep plafond

Beschrijving	Type	Actie
1. Onderdak type Menuiserite	Asbestmateriaal	Zorgvuldig beheren
8. Rookgaskanaal (niet verdacht)	Overige ruimte of materiaal	-

Fiche 1: Onderdak type Menuiserite

Het asbestmateriaal valt onder de mijlpaal van 2040.

Eindbeoordeling materiaalrisico	Zeer laag materiaalrisico en/of zeer lage kans op vezelvrijgave

Gebondenheid	Categorie 1: hechtgebonden in oorsprong
Asbestsoort (vezeltype)	Crocidoliet aanwezig
Asbestconcentratie	Laag (< 50%)
Afschermingsgraad van het gehele materiaal	Stootvaste afscherming of omkasting
Toestand van het materiaal	Onbeschadigd, niet verweerd

- Zorg voor een veilig beheer. Vermijd het beschadigen van het asbestmateriaal. Controleer de toestand jaarlijks op wijzigingen.

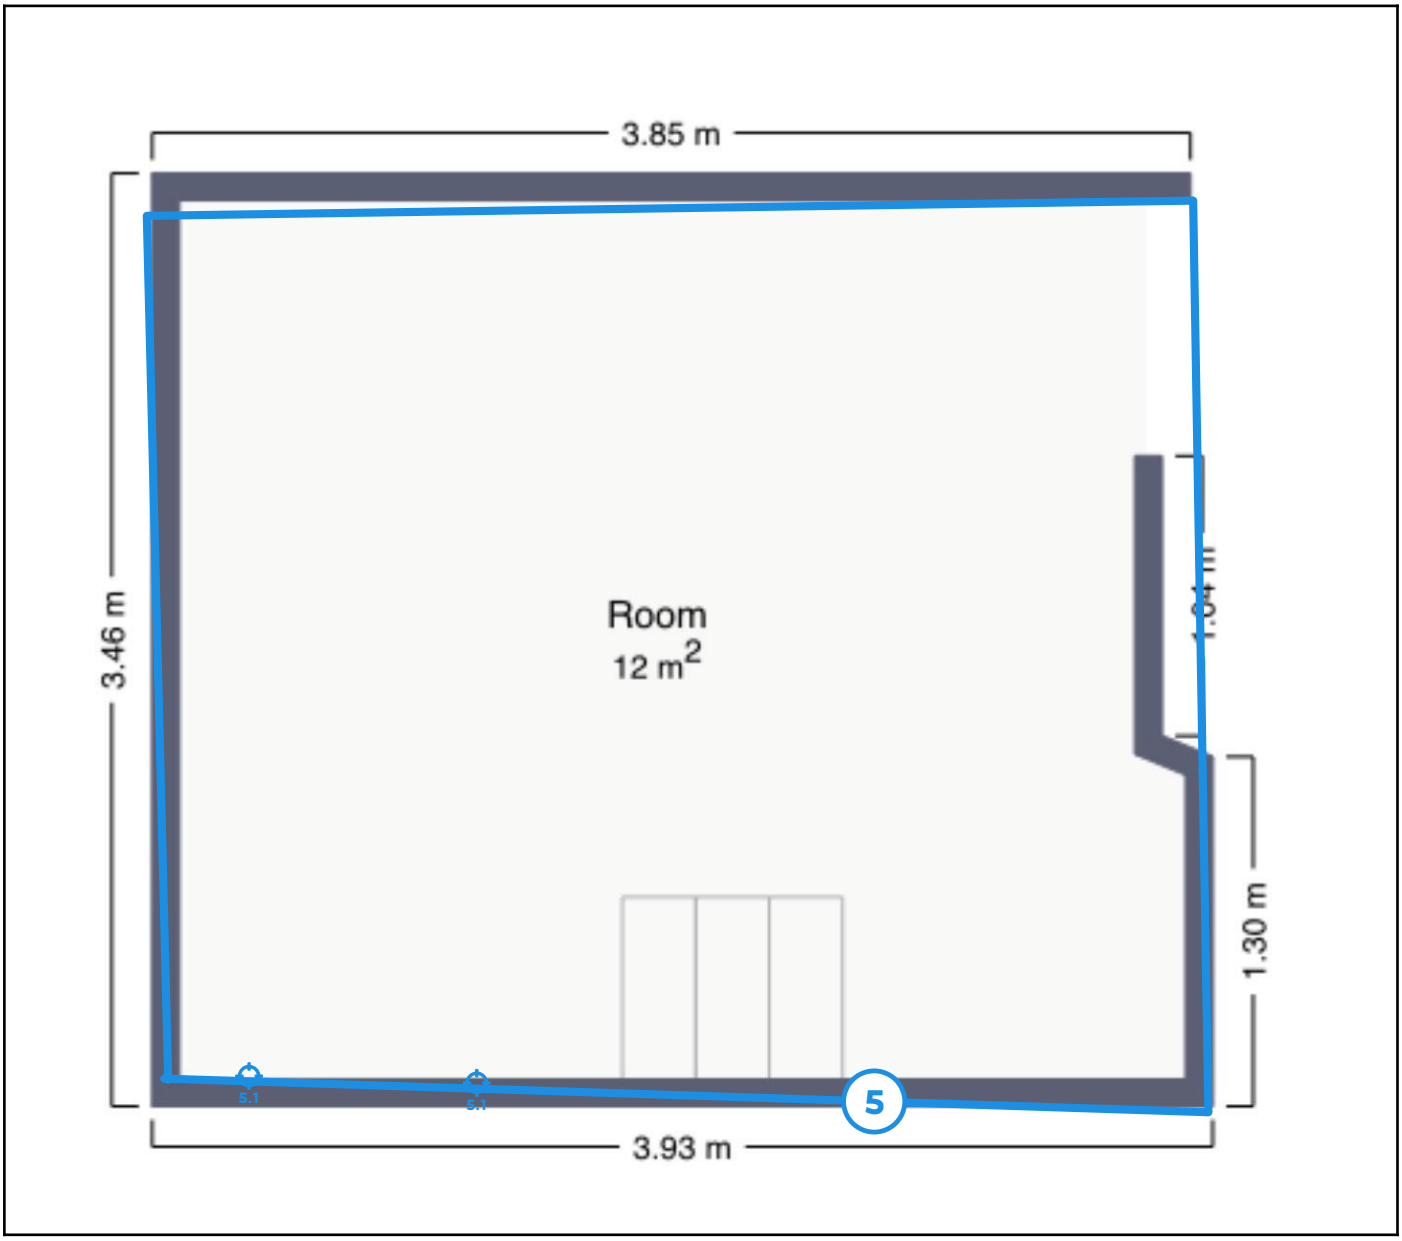
Plan 1.7: Plan kelder

Beschrijving	Type	Actie
5. Cementen smeerlaag binnen	Geen asbest	-
5.1 Code: M02	Mengmonster	-

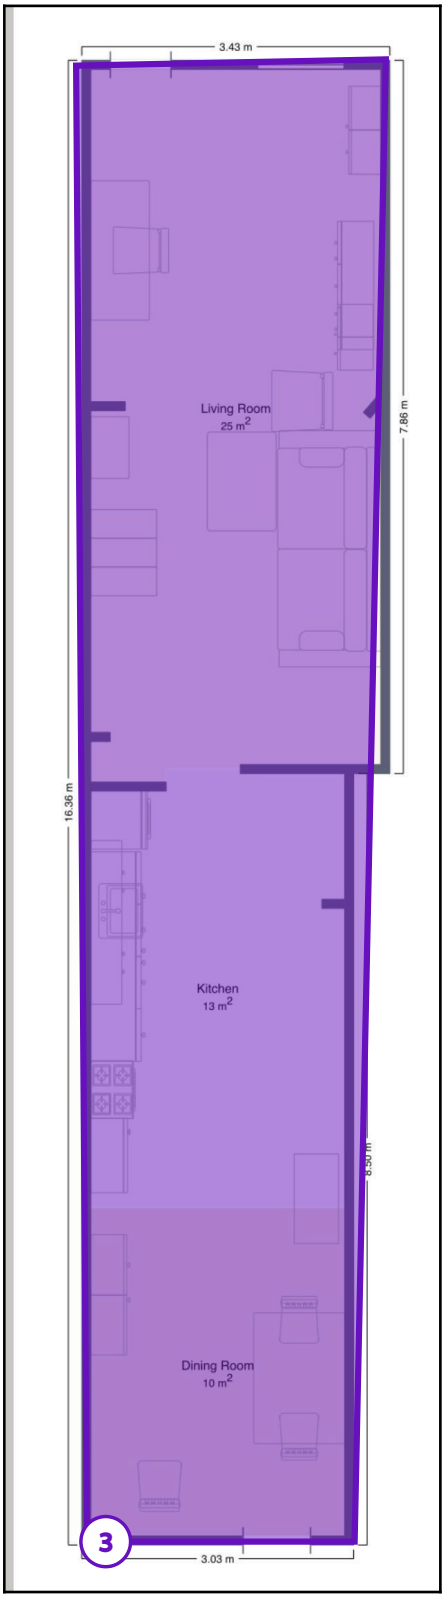
Plan 1.8: Plan glvl gebruikt voor aanduiding plafond kopie

3. Plafonds bestaande uit voorzetpanelen	Advies	-

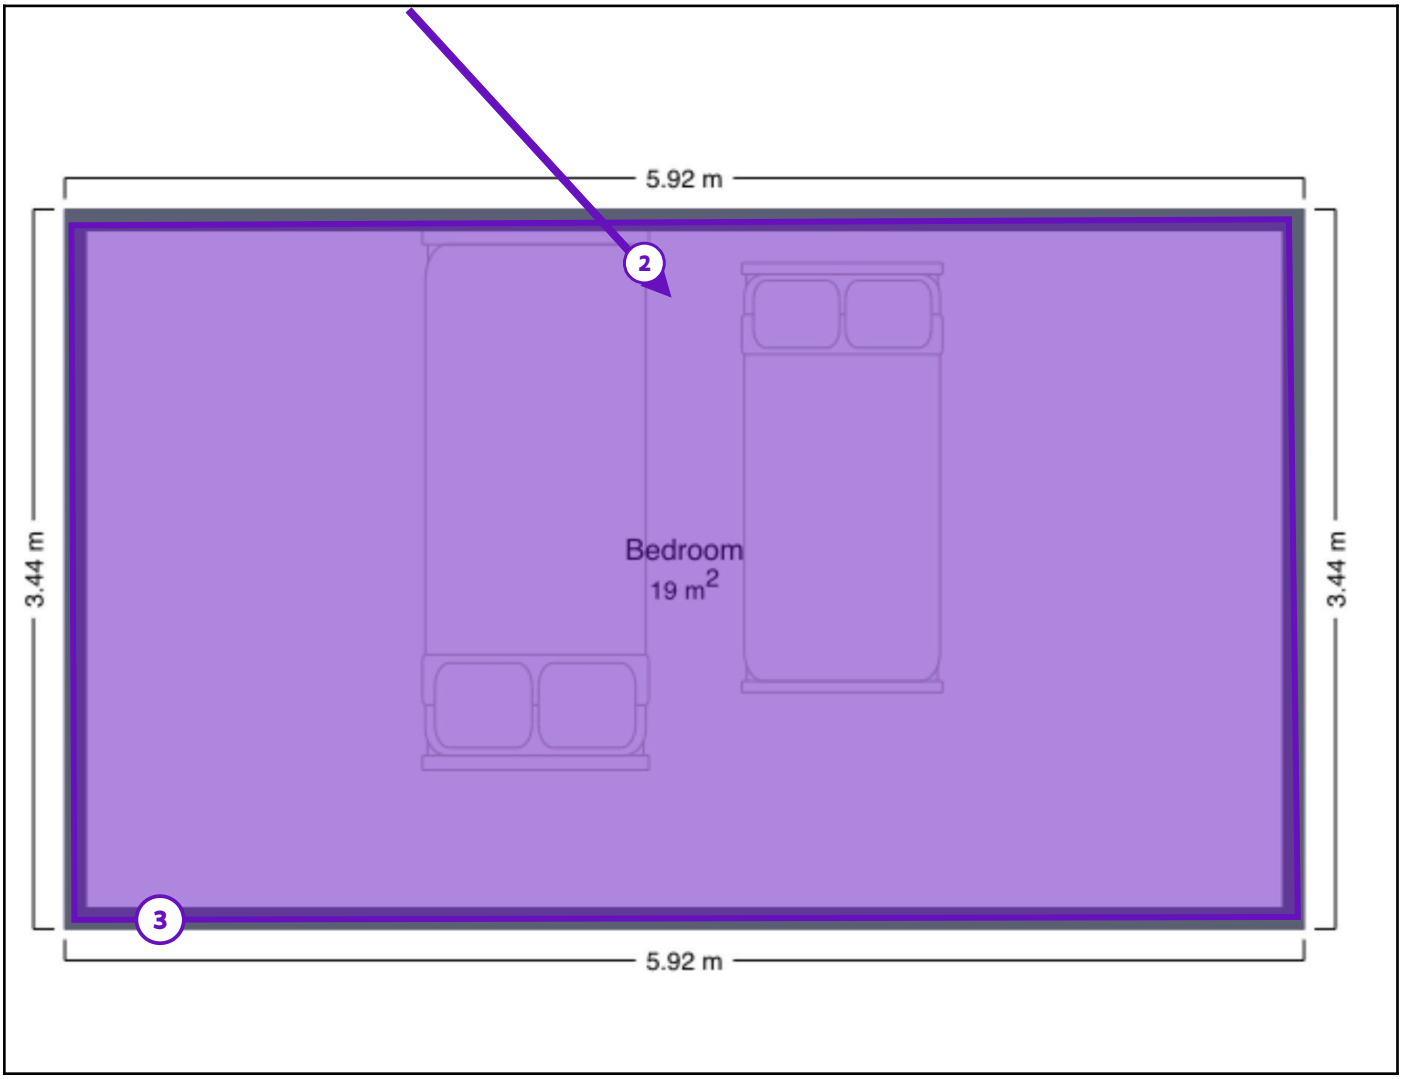
Plan 1.9: Plan 2de verdiep plafond (2)

Beschrijving	Type	Actie
2. Schouw	Beperking	-
3. Plafonds bestaande uit voorzetpanelen	Advies	-

Uitleg van de asbestdeskundige: De binnenkant van de schouw is niet waarneembaar. De schouw bevat binnenin mogelijk een asbestcement rookgaskanaal. Laat dit onderzoeken bij eventuele werken.

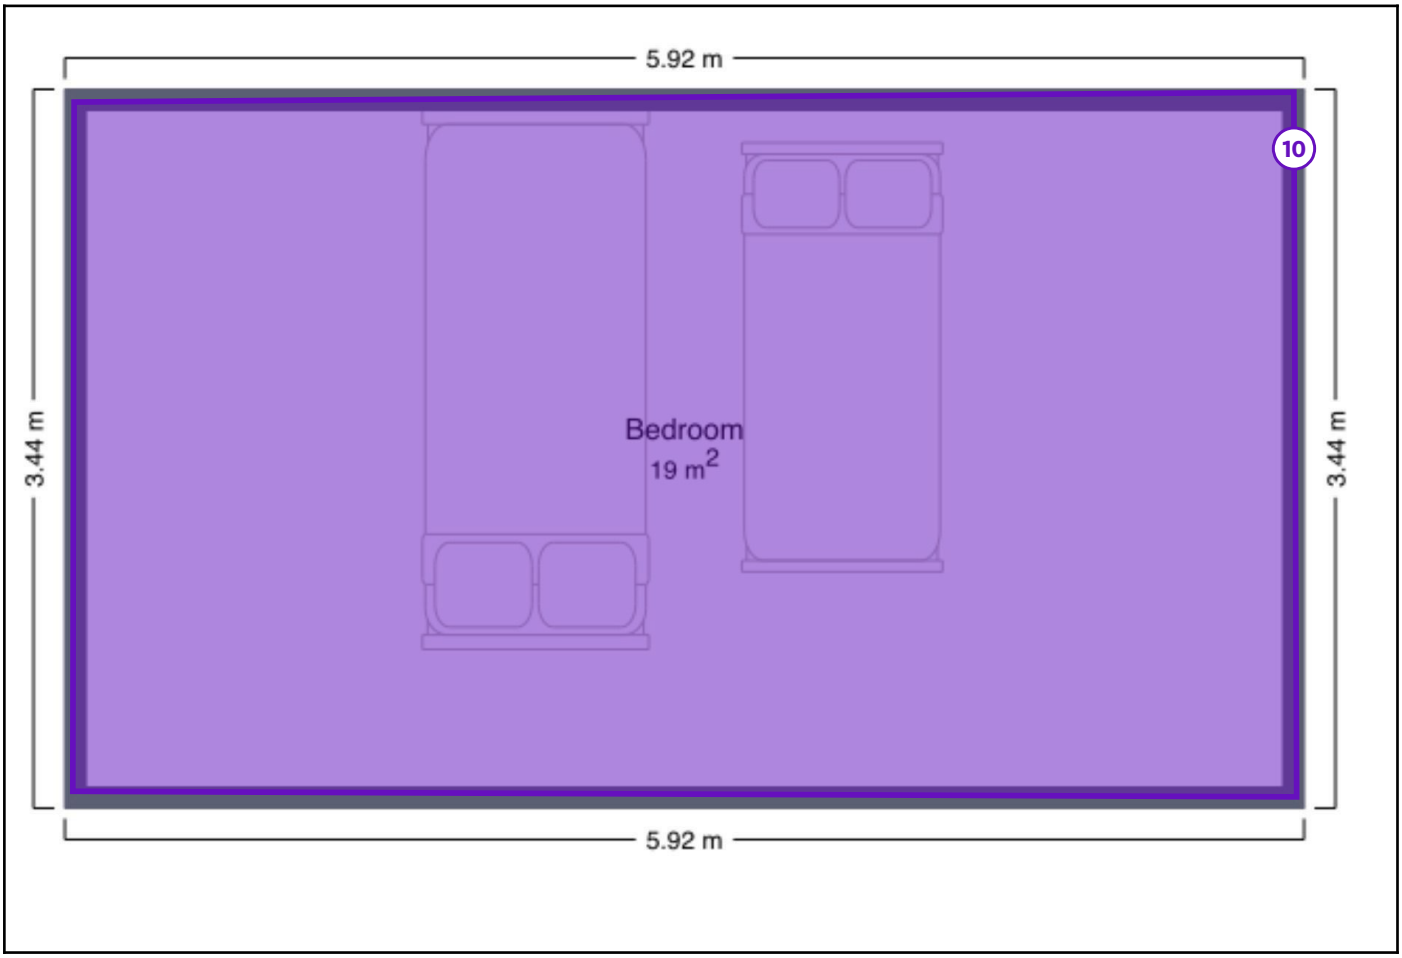
Plan 1.10: Plan 2de verdiep plafond (3)

Beschrijving	Type	Actie
10. Dakbedekking bestaande uit pannen (niet verdacht)	Overige ruimte of materiaal	-

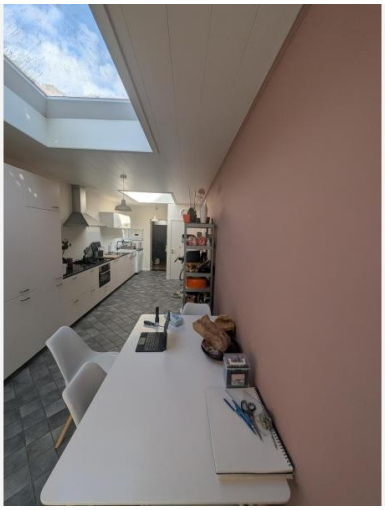
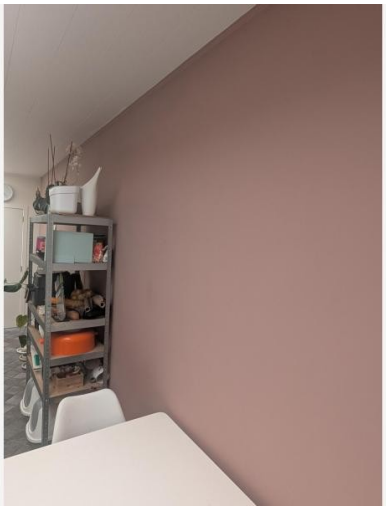
Fiche 4: Pleisterwerk wanden

Geen asbest

#	Type	Referentie	Resultaat
4.1	Mengmonster	M01	Geen asbest

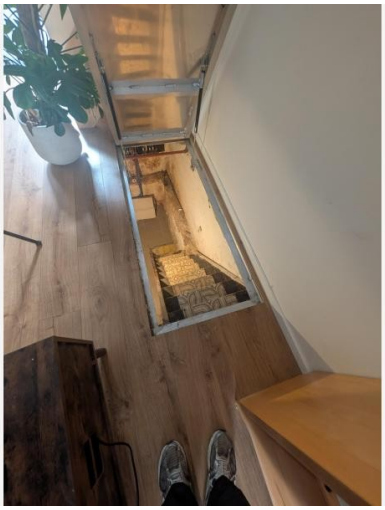
Fiche 5: Cementen smeerlaag binnen

Geen asbest

#	Type	Referentie	Resultaat
5.1	Mengmonster	M02	Geen asbest
