Asbestinventarisattest

Attestnummer : **20261005-000154.000**
Uitgegeven op : **05.10.2026**
Geldig tot : **Onbeperkt** (tenzij de toestand wijzigt)

Zone 1: Hoofdgebouw

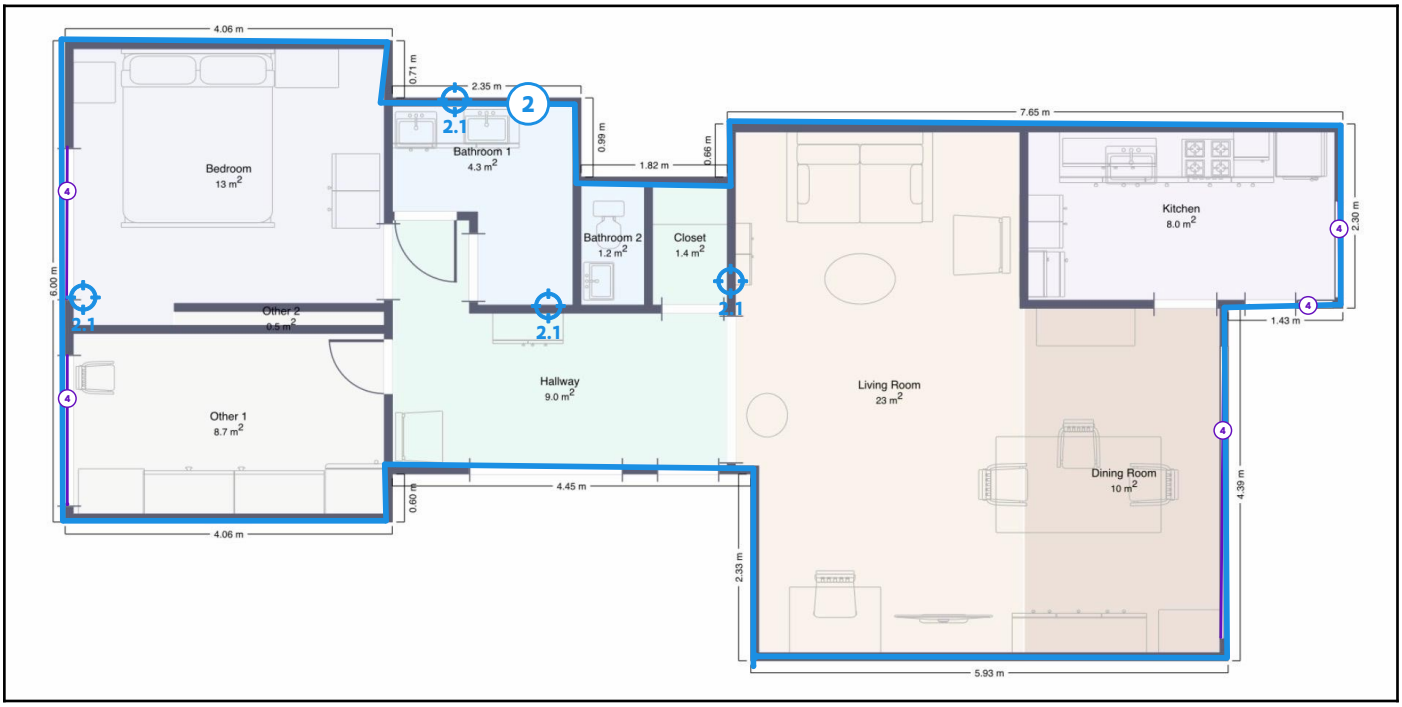
Plan 1.1: Grondplan wanden

Beschrijving	Type	Actie
2. Pleisterwerk wanden	Geen asbest	-
2.1 Code: M01	Mengmonster	-
4. Kit aan de ramen	Overige ruimte of materiaal	-

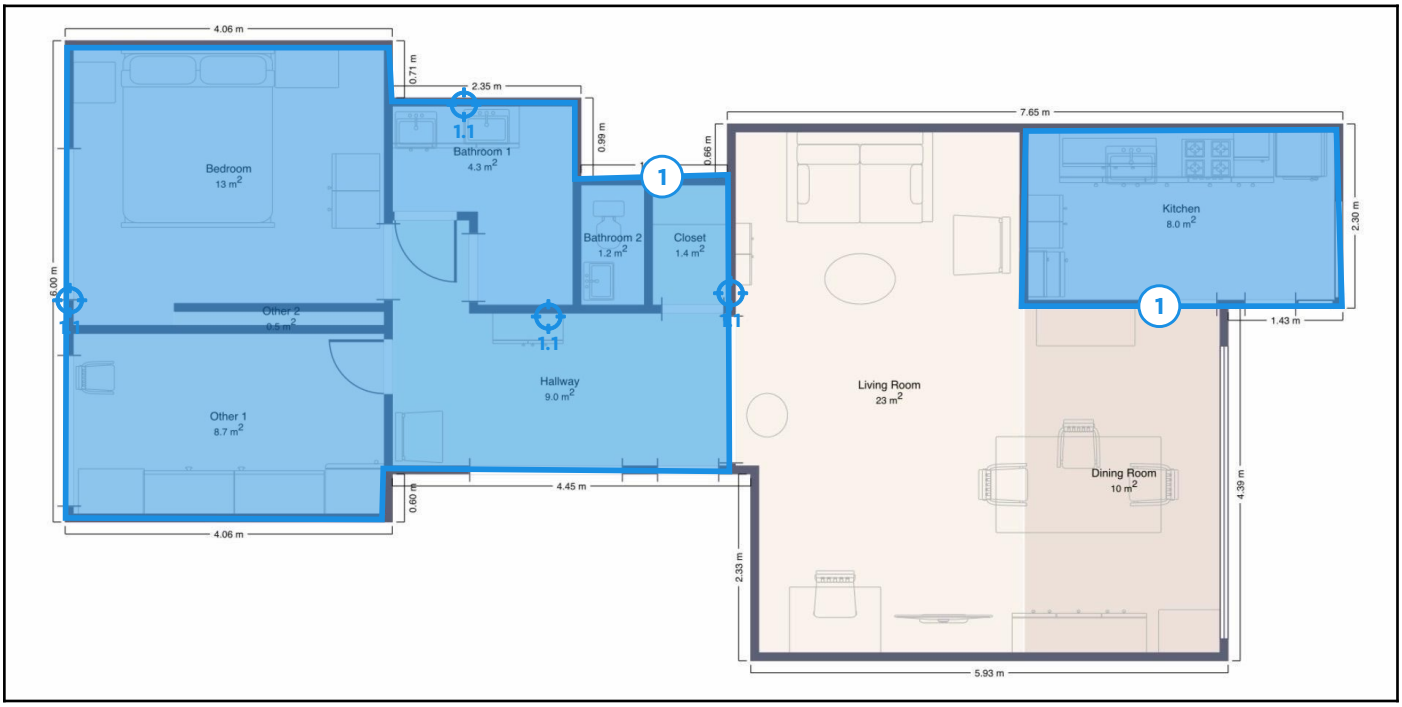
Plan 1.2: Grondplan plafonds

Beschrijving	Type	Actie
1. Pleisterwerk plafonds	Geen asbest	-
1.1 Code: M02	Mengmonster	-

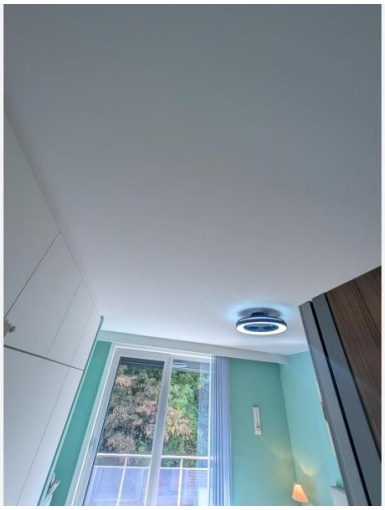
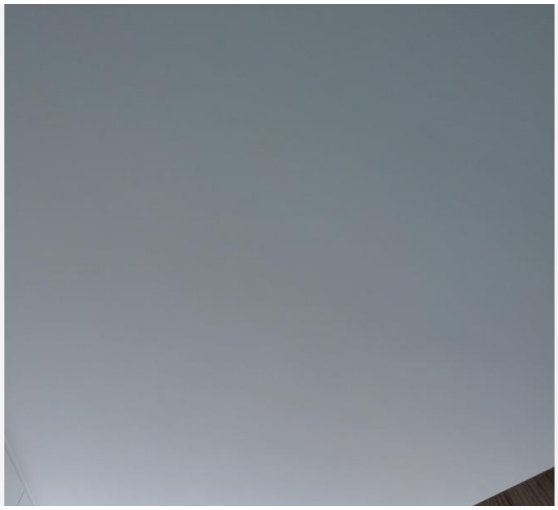
Fiche 1: Pleisterwerk plafonds

Geen asbest

#	Type	Referentie	Resultaat
1.1	Mengmonster	M02	Geen asbest

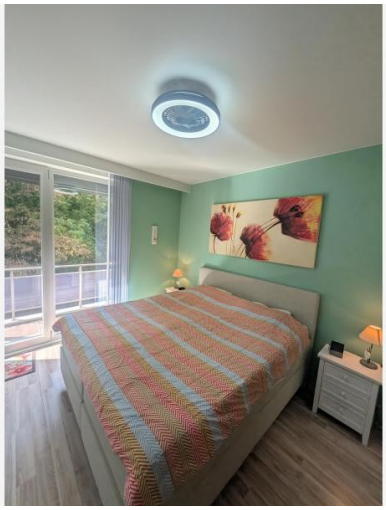
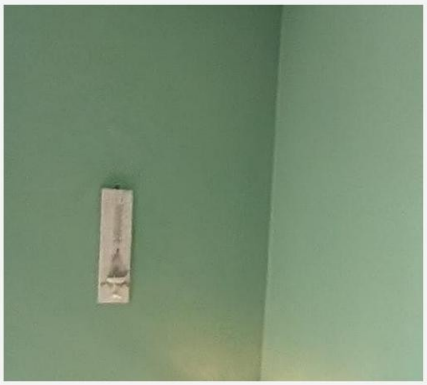
Fiche 2: Pleisterwerk wanden

Geen asbest

#	Type	Referentie	Resultaat
2.1	Mengmonster	M01	Geen asbest
