# Asbestinventarisattest

Pierstraat 64/0101, 2550 Kontich

Attestnummer : **20260917-000378.000**
Uitgegeven op : **17.09.2026**
Geldig tot : **17.09.2036**

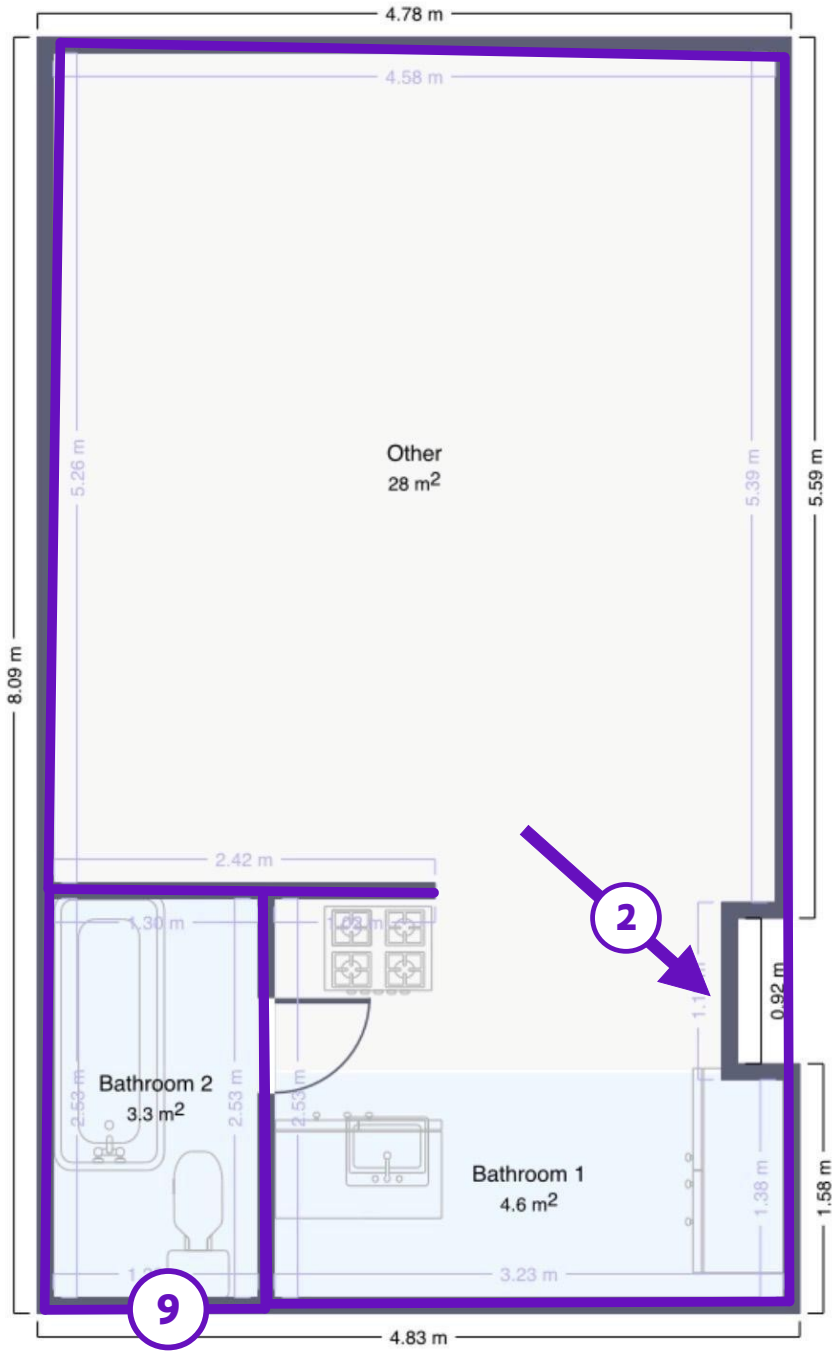
# Plan 1.2: Verdiep muren

| Beschrijving | Type | Actie |
|---|---|---|
| 2. Schouw | Beperking | - |

**Uitleg van de asbestdeskundige:** De binnenkant van de schouw is niet waarneembaar. De schouw bevat binnenin mogelijk een asbestcement rookgaskanaal. Laat dit onderzoeken bij eventuele werken.

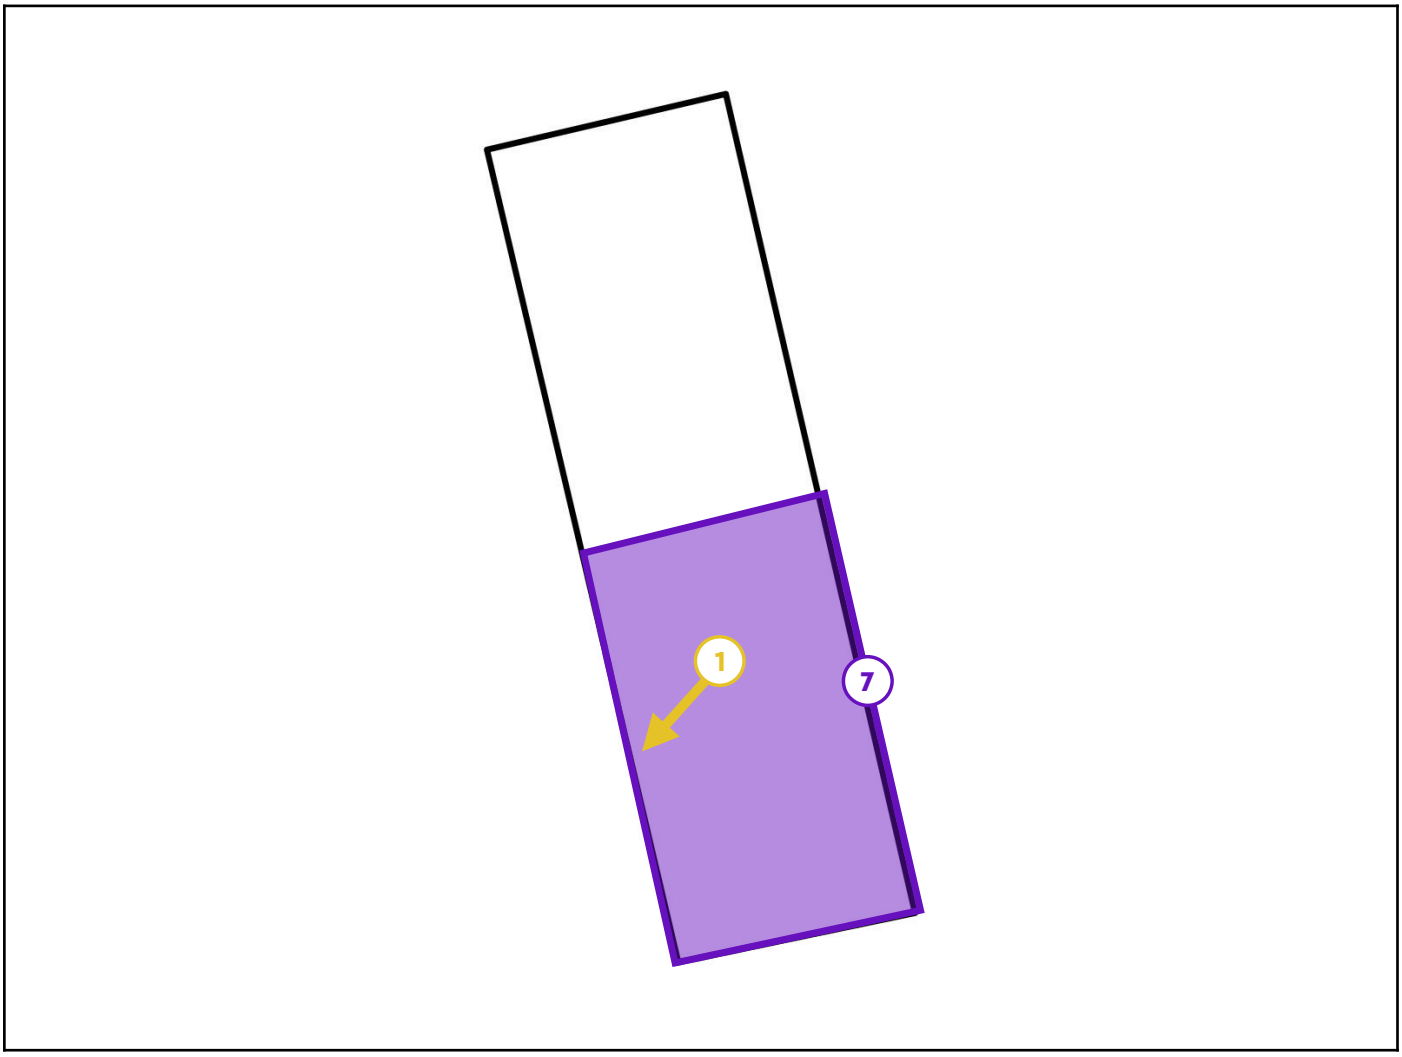
# Plan 1.4: Dakenplan

| Beschrijving | Type | Actie |
|---|---|---|
| 1. Cementbuis rookgaskanaal | Asbestmateriaal | Zorgvuldig beheren |

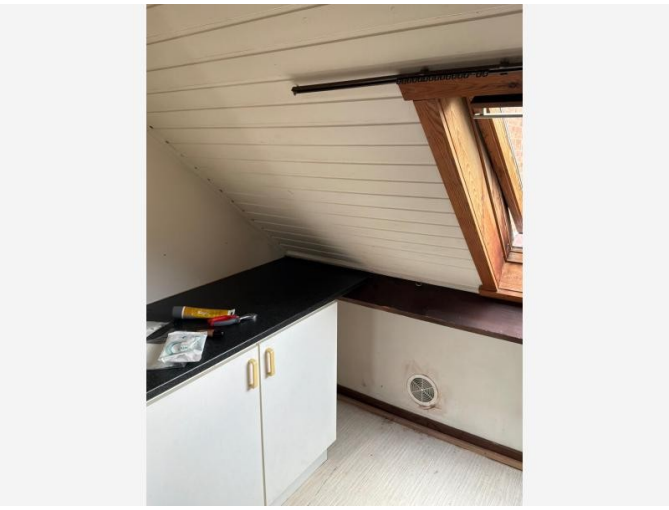
# Fiche 3: Plafonds bestaande uit voorzetpanelen

De plafonds werden afgewerkt met niet-asbestverdachte voorzetpanelen die inspectie van de bedekte structuur (opbouw, pleisterwerk) verhinderen.

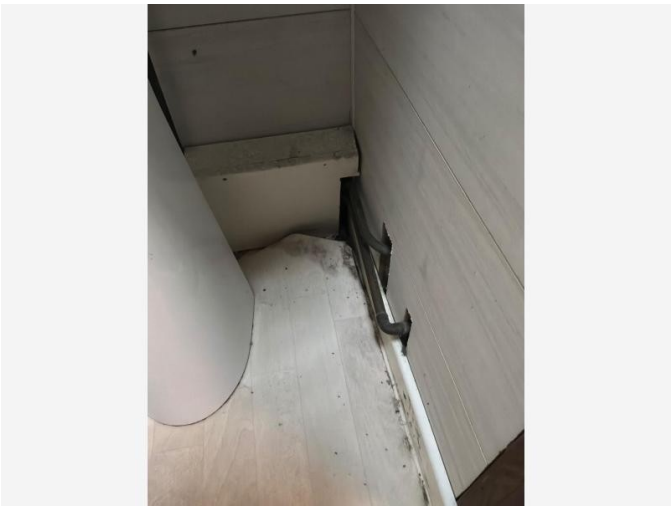
# Fiche 4: Vinyl

Geen asbest

| # | Type | Referentie | Resultaat |
|---|---|---|---|
| 4.1 | Puntmonster | P01 | Geen asbest |

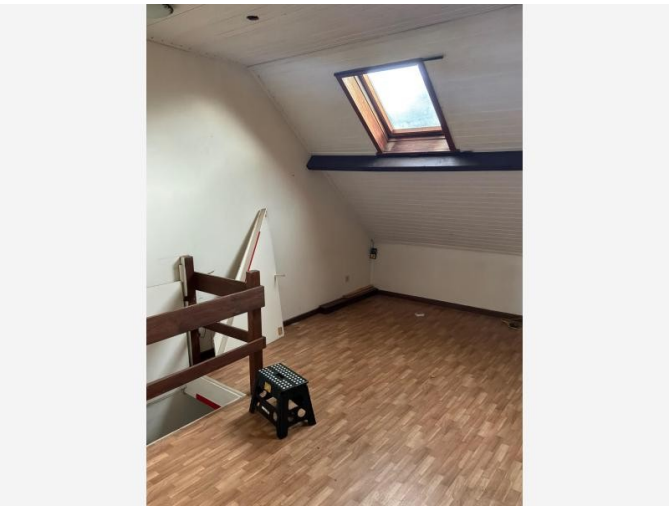
## Fiche 6: Kit aan de ramen

| Beschrijving | Notitie | Terug te vinden op plannen |
|---|---|---|
| Fiche 6: Kit aan de ramen | De kit aan de ramen is niet asbestverdacht. Alle ramen werden gecontroleerd. | Plan 1.3: Verdiep plafond |

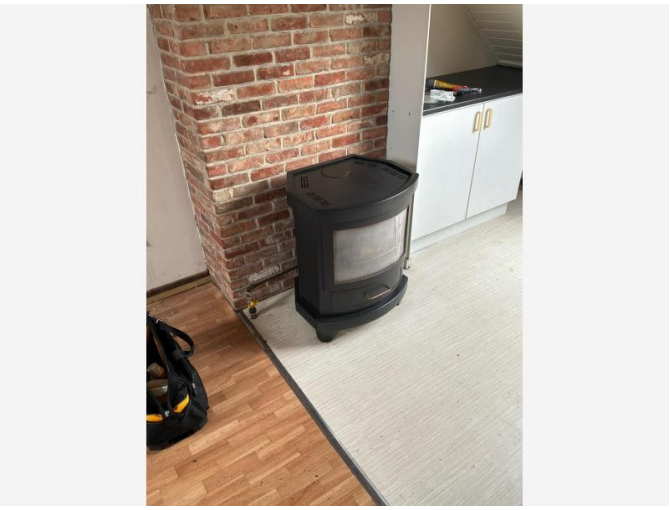
# Fiche 8: Kachel (niet-waarneembare materialen)

| Beschrijving | Notitie | Terug te vinden op plannen |
|---|---|---|
| Fiche 8: Kachel (niet-waarneembare materialen) | De kachel bevat mogelijk asbestverdachte dichtingen en/of isolerend materiaal die niet waarneembaar zijn. | Plan 1.1: Verdiep Vloeren |

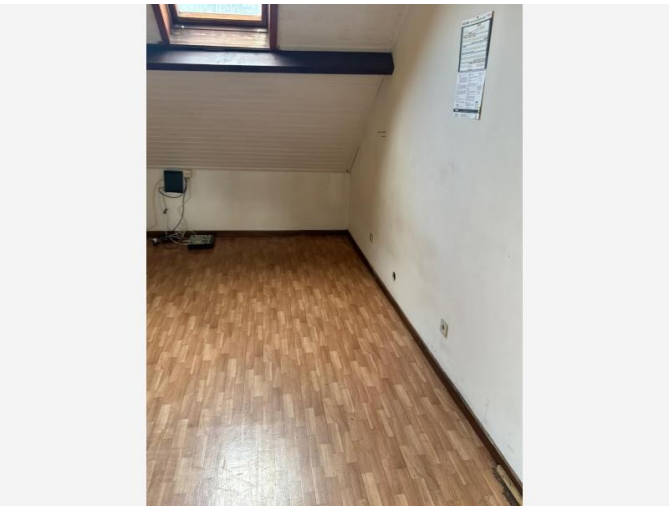
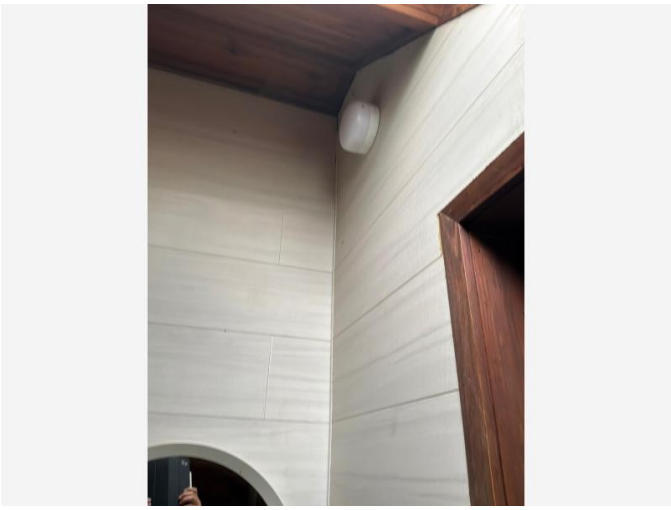
# Fiche 9: Muren bestaande uit voorzetpanelen

| Beschrijving | Notitie | Terug te vinden op plannen |
|---|---|---|
| Fiche 9: Muren bestaande uit voorzetpanelen | Muren werden afgewerkt met niet-asbestverdachte voorzetpanelen die inspectie van de bedekte structuur (opbouw, pleisterwerk) verhinderen. | Plan 1.2: Verdiep muren |

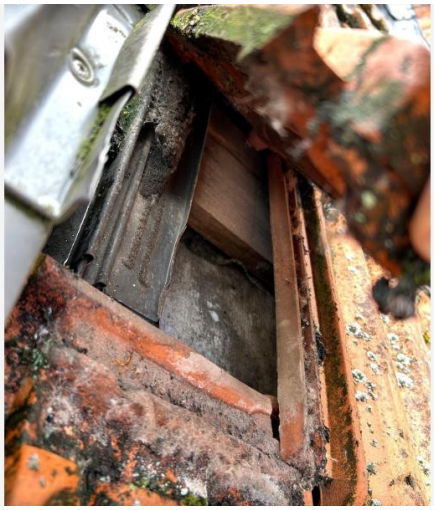
# Fiche 12: Onderdak (niet aanwezig)

| Beschrijving | Notitie | Terug te vinden op plannen |
|---|---|---|
| Fiche 12: Onderdak (niet aanwezig) | Er is geen te onderzoeken onderdak aanwezig op de inspectielocatie. | Plan 1.5: Onderdak |
