Asbestinventarisattest

Pierstraat 64/0001, 2550 Kontich

Attestnummer : **20260917-000377.000**
Uitgegeven op : **17.09.2026**
Geldig tot : **17.09.2036**

Asbestveilig (maar niet asbestvrij)

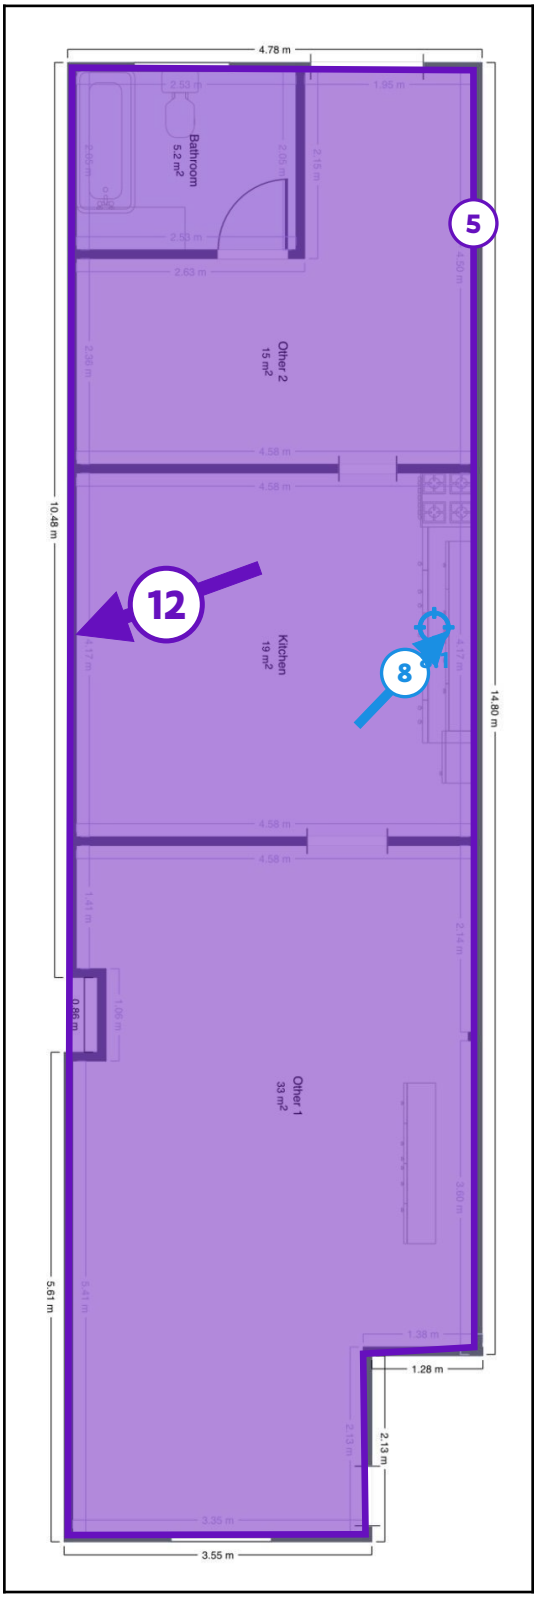
Plan 1.1: Gelijkvloers vloeren

5. Vloertegels (niet verdacht)	Advies	-
8. Bitumen lavabo	Geen asbest	-
8.1 Code: P01	Puntmonster	-
12. Kachel (niet-waarneembare materialen)	Overige ruimte of materiaal	-

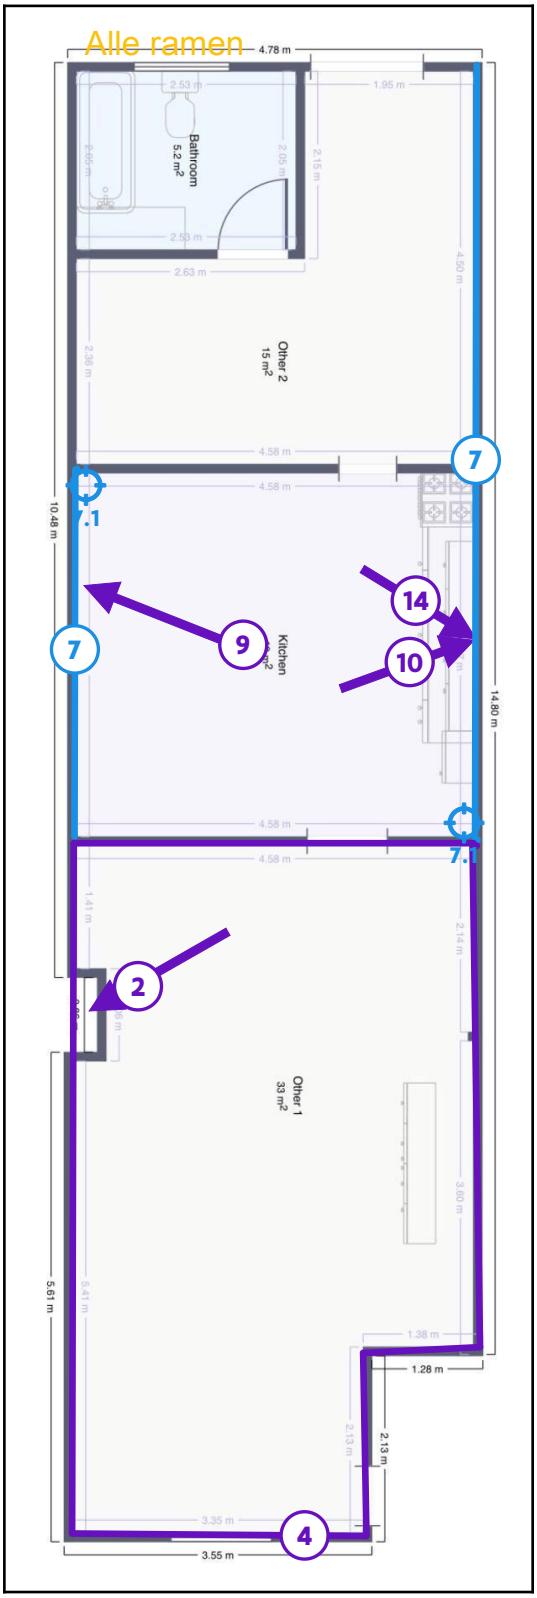
Plan 1.2: Gelijkvloers muren

2. Schouw	Beperking	-
4. Muren bestaande uit voorzetpanelen	Advies	-
7. Pleisterwerk wanden	Geen asbest	-
7.1 Code: M01	Mengmonster	-
9. Rookgaskanaal (niet verdacht)	Overige ruimte of materiaal	-
10. CV-ketel (niet verdacht)	Overige ruimte of materiaal	-
11. Kit aan de ramen	Overige ruimte of materiaal	-
14. Leidingisolatie (niet aanwezig)	Overige ruimte of materiaal	-

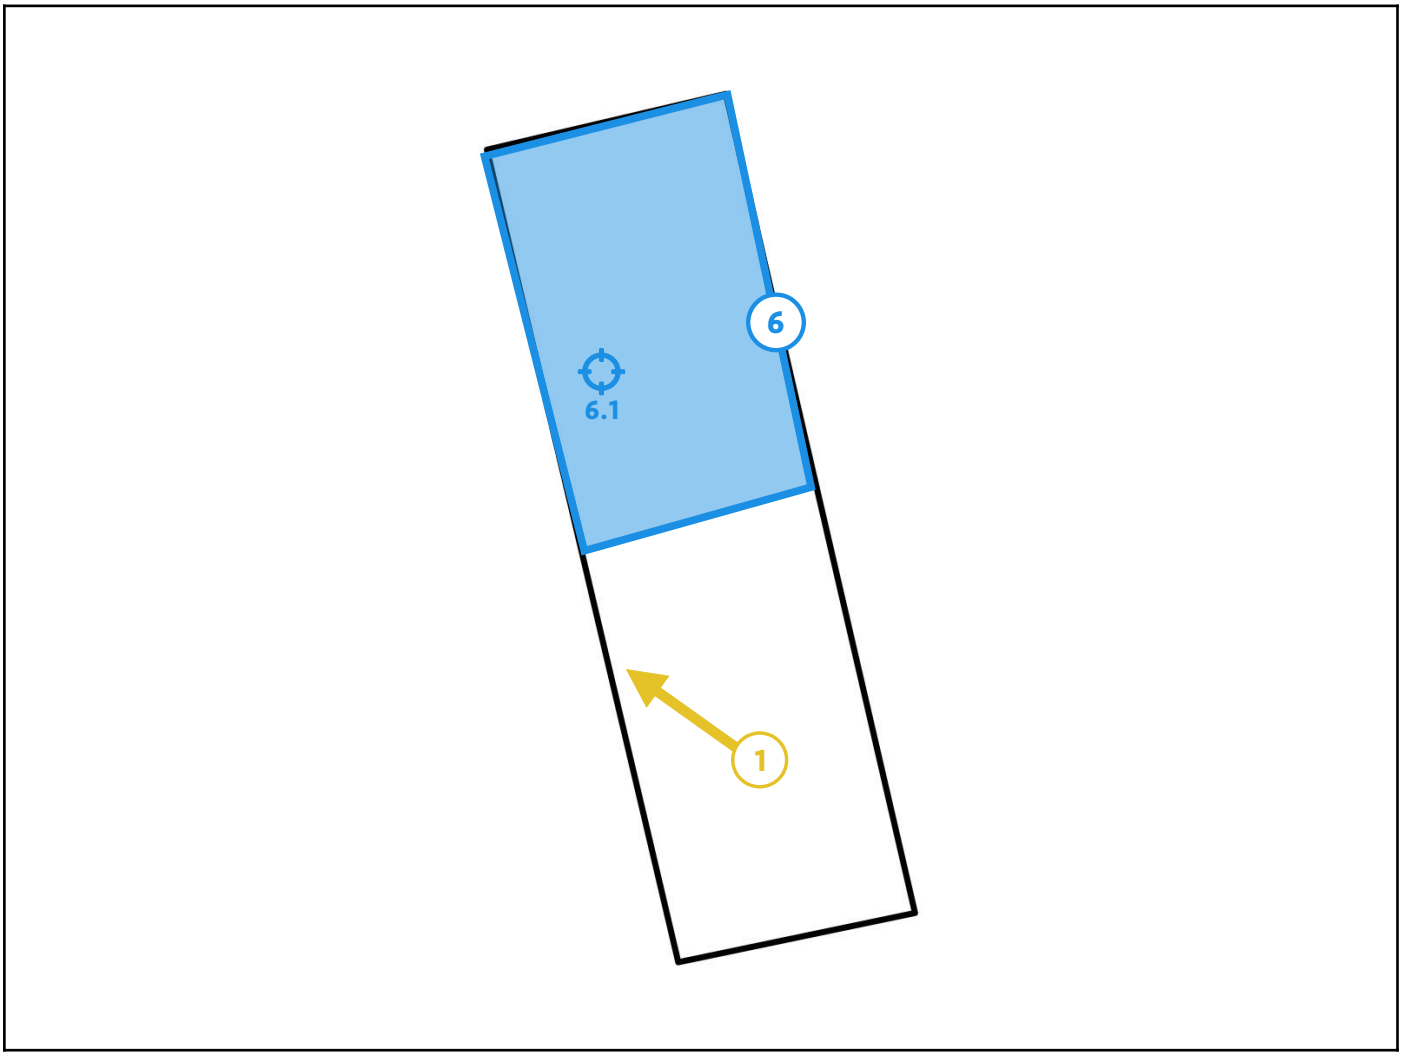
Plan 1.4: Dakenplan

Beschrijving	Type	Actie
1. Cementbuis rookgaskanaal	Asbestmateriaal	Zorgvuldig beheren
6. Roofing	Geen asbest	-
6.1 Code: P02	Puntmonster	-

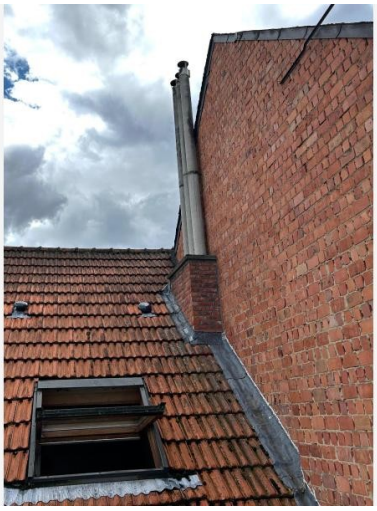
Fiche 1: Cementbuis rookgaskanaal

Conclusie

Het asbestmateriaal valt onder de mijlpaal van 2040.

Eindbeoordeling materiaalrisico	Laag materiaalrisico en/of verlaagde kans op vezelvrijgave

Gebondenheid	Categorie 1: hechtgebonden in oorsprong
Asbestsoort (vezeltype)	Crocidoliet aanwezig
Asbestconcentratie	Laag (< 50%)
Afschermingsgraad van het gehele materiaal	Geheel of deels vrij aan de buitenlucht, maar geen contact met binnenlucht
Toestand van het materiaal	Licht beschadigd, licht verweerd. Intacte calciumsilicaatplaat of materiaal met categorie 3-gebondenheid

Beschrijving	Cementbuis rookgaskanaal
Omgeving	Binnen
Primaire drager	Schacht-koker (technisch)
Asbestmateriaal	Rookgaskanaal
Bindmiddel van asbestmateriaal	Cement
Gebondenheid op basis van bindmiddel	Hecht
Hoeveelheid (lengte - omtrek - dikte - aantal)	• 10,00 m - 10,00 cm - 2,00 cm - 1 stuk
Totaal volume	0,02 m^3
Eenvoudig bereikbaar	Ja
Bevestigingswijze	• Verlijmd, ingegoten, versmeerd
Identificatiemethode	De asbestdeskundige beoordeelt het materiaal als asbestverdacht en dus asbesthoudend, en dit zonder monstername. Motivatie: Er is een onderzoeksbeperking die monstername verhindert; De ruimte of het materiaal bevindt zich hoger dan 3,5 meter vanaf een vaste ondergrond.
Destructieve handeling voor identificatie	Nee
Opmerking	De precieze lengte is onbekend.

- Zorg voor een veilig beheer. Vermijd het beschadigen van het asbestmateriaal. Controleer de toestand jaarlijks op wijzigingen.

- Eenvoudige handelingen: mag via doe-het-zelf of door werknemer(s) met opleidingsattest eenvoudige handelingen
  Deze toepassing kan door een aannemer die over een opleidingsattest eenvoudige handelingen beschikt of door een particulier (doe-het-zelf), verwijderd worden indien er geen verhoogd risico op vrijgave van asbestvezels (max. concentratie 0,01 vezels/cm3 - CODEX Art. VI.3-54) ontstaat en de toepassing voorafgaand wordt gefixeerd/bevochtigd; de individuele elementen zonder machinale werktuigen (boormachine, slijpschijf, hogedrukreiniger,...) en zonder breken of gooien een voor een losgemaakt worden; en ten slotte dubbel en luchtdicht verpakt weggevoerd worden naar een erkend afvalpunt (recyclagepark).

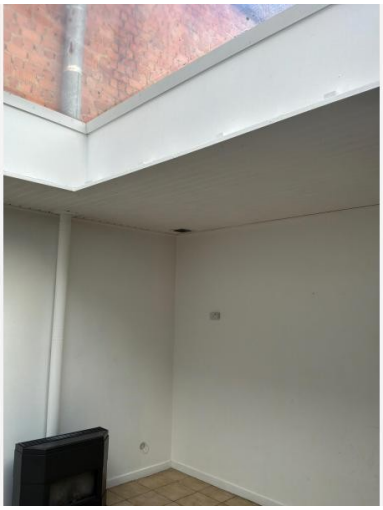
Fiche 3: Plafonds bestaande uit voorzetpanelen

De plafonds werden afgewerkt met niet-asbestverdachte voorzetpanelen die inspectie van de bedekte structuur (opbouw, pleisterwerk) verhinderen.

Basis voor advies	De asbestdeskundige beoordeelt het materiaal als niet-asbestverdacht.
Primaire drager	Plafond

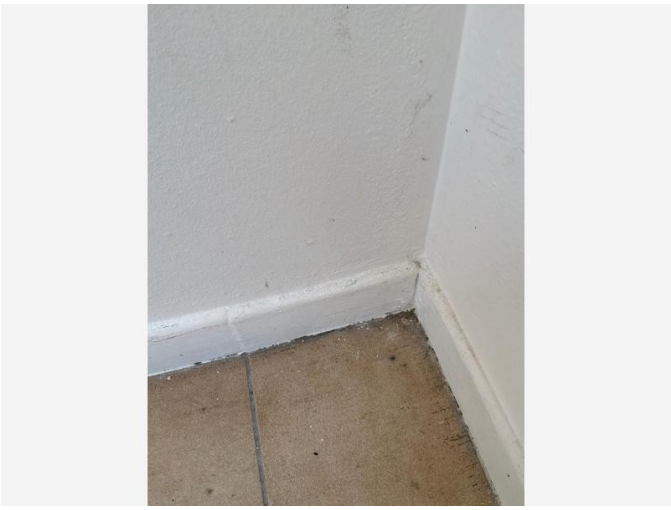
Fiche 7: Pleisterwerk wanden

Geen asbest

#	Type	Referentie	Resultaat
7.1	Mengmonster	M01	Geen asbest

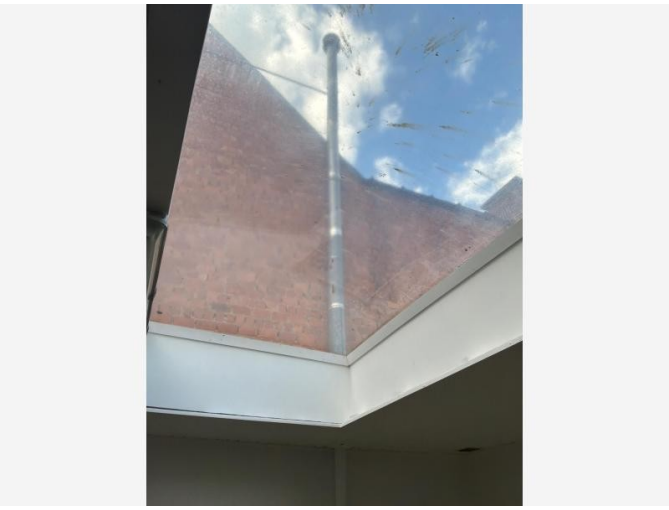
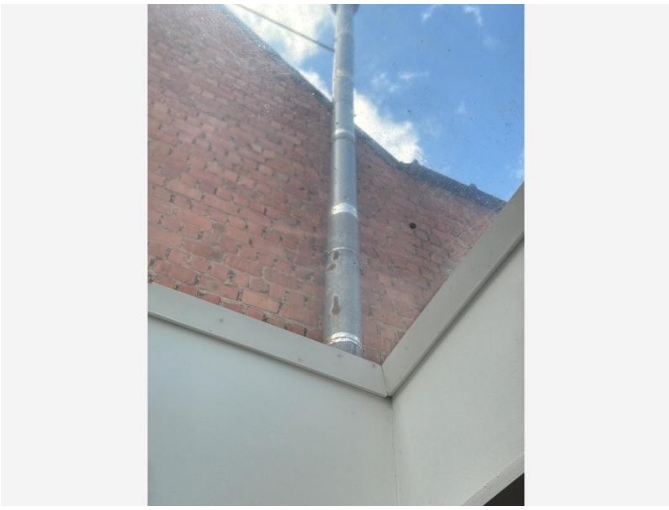
Beschrijving	Notitie	Terug te vinden op plannen
Fiche 9: Rookgaskanaal (niet verdacht)	Het rookgaskanaal is niet-asbestverdacht.	Plan 1.2: Gelijkvloers muren
Fiche 10: CV-ketel (niet verdacht)	De CV-ketel (dichtingen, isolerend materiaal) is niet asbestverdacht.	Plan 1.2: Gelijkvloers muren
Fiche 11: Kit aan de ramen	De kit aan de ramen is niet asbestverdacht. Alle ramen werden gecontroleerd.	Plan 1.2: Gelijkvloers muren

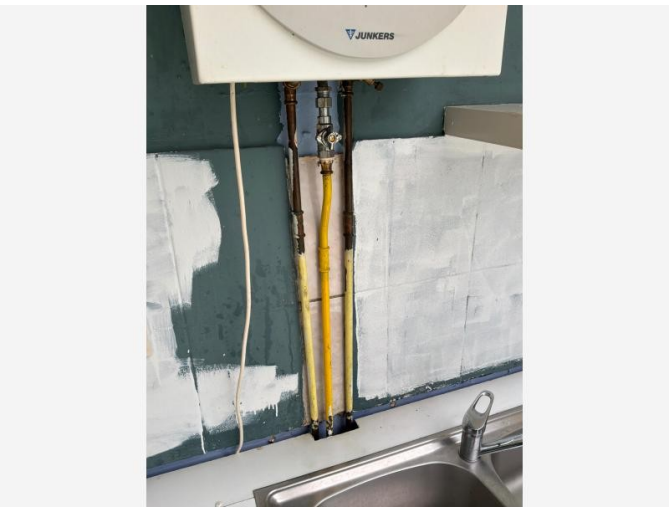
Beschrijving	Notitie	Terug te vinden op plannen
Fiche 14: Leidingisolatie (niet aanwezig)	Er is geen leidingisolatie aanwezig.	Plan 1.2: Gelijkvloers muren
Fiche 15: Liftinfrastructuur (niet aanwezig)	Er is geen liftinfrastructuur aanwezig op de inspectielocatie.	-
