Asbestinventarisattest

Fruithoflaan 86/12, 2600 Antwerpen

Attestnummer : **20261003-000110.000**
Uitgegeven op : **03.10.2026**
Geldig tot : **Onbeperkt** (tenzij de toestand wijzigt)

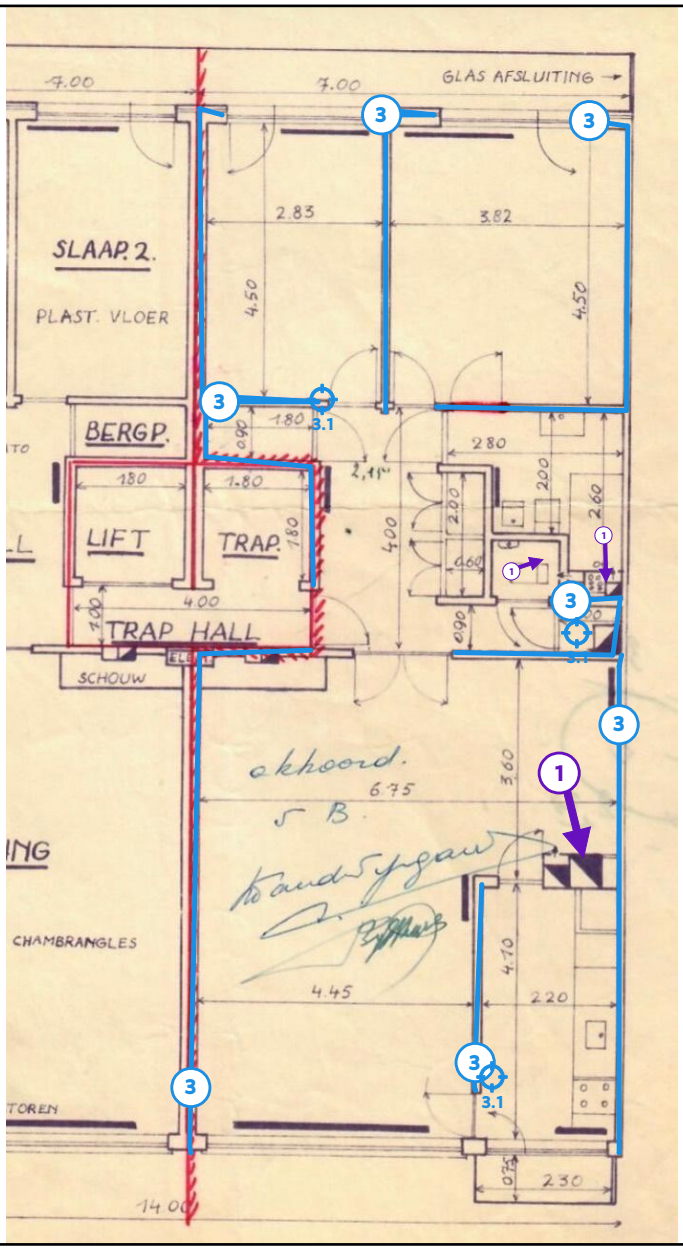
Plan 1.1: Bus 12

Beschrijving	Type	Actie
1. Ventilatiekanalen	Advies	-
3. Pleisterwerk wanden	Geen asbest	-
3.1 Code: 0.01	Mengmonster	-

De ventilatiekanalen zijn niet waarneembaar. Het is niet uitgesloten dat ze asbestverdacht zijn.

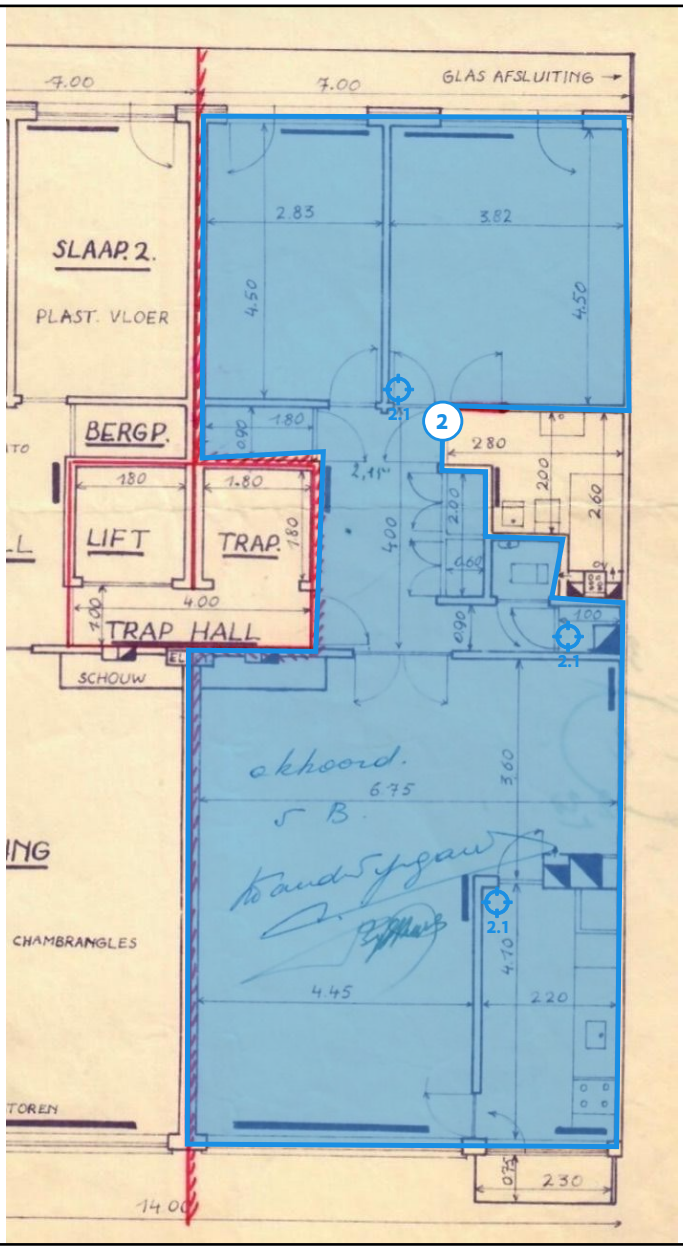
Plan 1.2: Bus 12 kopie

Beschrijving	Type	Actie
2. Pleisterwerk plafonds	Geen asbest	-
2.1 Code: 0.02	Mengmonster	-

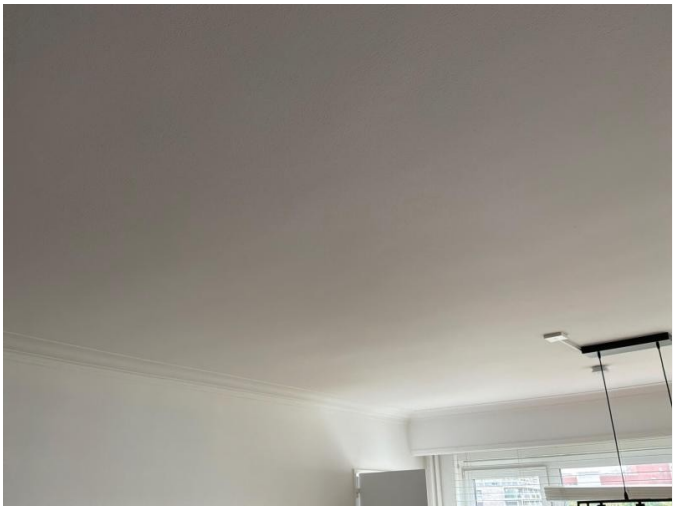
Fiche 2: Pleisterwerk plafonds

Overzichtsfoto

Detailfoto

Geen asbest

#	Type	Referentie	Resultaat
2.1	Mengmonster	0.02	Geen asbest

Beschrijving	Pleisterwerk plafonds
Omgeving	Binnen
Primaire drager	Plafond
Bindmiddel van materiaal	Gips - kalk
Gebondenheid op basis van bindmiddel	Niet-hechtgebonden
Hoeveelheid (oppervlakte - dikte - aantal)	• 110,00 m^2 - 1,00 cm - 1 stuk
Totaal volume	1,10 m^3
Identificatiemethode	Een monstername door de asbestdeskundige met laboanalyse door een asbestlabo.
Destructieve handeling voor identificatie	Nee
Opmerking	De hoeveelheid is een zo nauwkeurig mogelijke opmeting. Hieraan kunnen evenwel geen rechten worden ontleend. Waar mogelijk, wordt staalname uitgevoerd conform het inspectieprotocol: in een droge ruimte zoals een slaapkamer, in een natte ruimte zoals een keuken of badkamer, in een traphal en in een stookruimte.

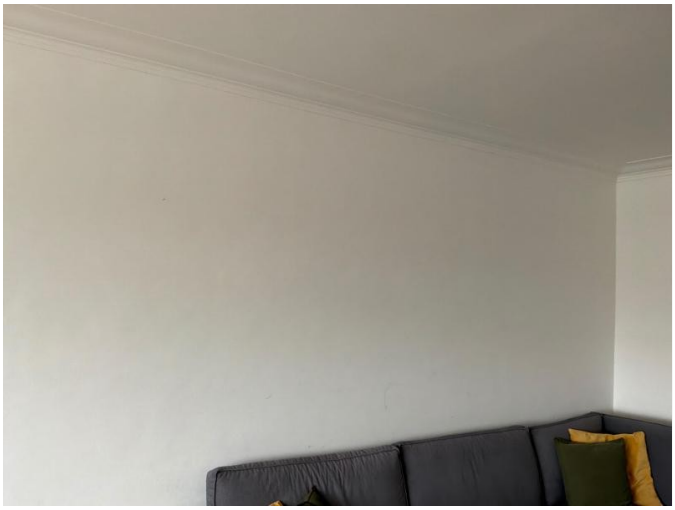
Fiche 3: Pleisterwerk wanden

Overzichtsfoto

Detailfoto

Geen asbest

#	Type	Referentie	Resultaat
3.1	Mengmonster	0.01	Geen asbest

Beschrijving	Pleisterwerk wanden
Omgeving	Binnen
Primaire drager	Binnenwand
Bindmiddel van materiaal	Gips - kalk
Gebondenheid op basis van bindmiddel	Niet-hechtgebonden
Hoeveelheid (oppervlakte - dikte - aantal)	• 200,00 m^2 - 1,00 cm - 1 stuk
Totaal volume	2,00 m^3
Identificatiemethode	Een monstername door de asbestdeskundige met laboanalyse door een asbestlabo.
Destructieve handeling voor identificatie	Nee
Opmerking	De hoeveelheid is een zo nauwkeurig mogelijke opmeting. Hieraan kunnen evenwel geen rechten worden ontleend. Waar mogelijk, wordt staalname uitgevoerd conform het inspectieprotocol: in een droge ruimte zoals een slaapkamer, in een natte ruimte zoals een keuken of badkamer, in een traphal en in een stookruimte.

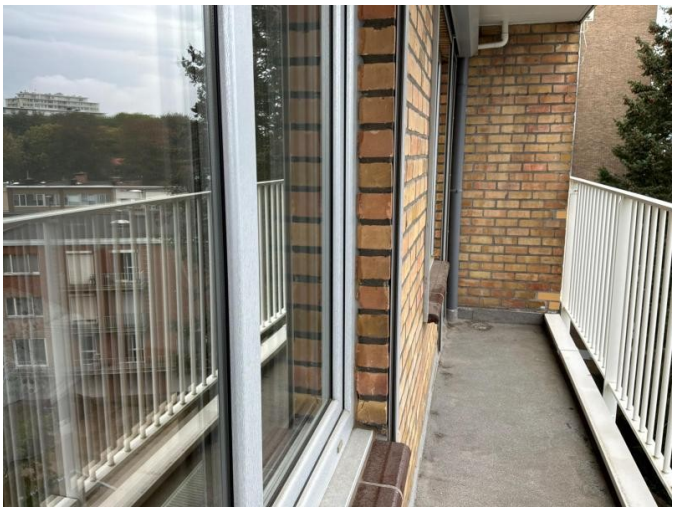
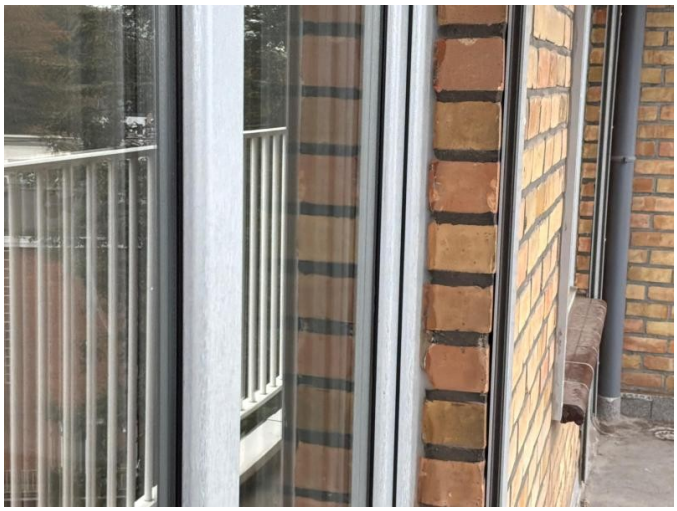
Beschrijving	Notitie	Terug te vinden op plannen
Fiche 4: Kit aan de ramen	De kit aan de ramen is niet asbestverdacht. Alle ramen werden gecontroleerd.	-
