Asbestinventarisattest

Steenwinkelstraat 99, 2627 Schelle

Attestnummer : **20260826-000295.000**
Uitgegeven op : **26.08.2026**
Geldig tot : **26.08.2036**

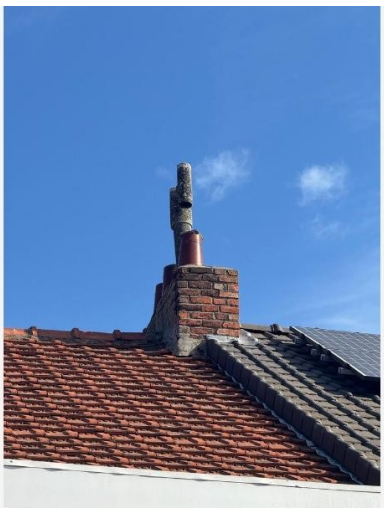
Fiche 2: Rookgaskanaal asbestcementbuis

Eindbeoordeling materiaalrisico	Verhoogd materiaalrisico en/of verhoogde kans op vezelvrijgave

Gebondenheid	Categorie 1: hechtgebonden in oorsprong
Asbestsoort (vezeltype)	Crocidoliet aanwezig
Asbestconcentratie	Laag (< 50%)
Afschermingsgraad van het gehele materiaal	Geheel of deels vrij aan de buitenlucht, maar geen contact met binnenlucht
Toestand van het materiaal	Matig beschadigd, matig verweerd

Beschrijving	Rookgaskanaal asbestcementbuis
Omgeving	Buiten
Primaire drager	HVAC infrastructuur en uitrusting
Asbestmateriaal	Rookgaskanaal
Bindmiddel van asbestmateriaal	Cement
Gebondenheid op basis van bindmiddel	Hecht
Hoeveelheid (lengte - omtrek - dikte - aantal)	• 0,50 m - 40,00 cm - 1,00 cm - 1 stuk
Totaal volume	0,002 m^3
Eenvoudig bereikbaar	Ja
Bevestigingswijze	• Verlijmd, ingegoten, versmeerd
Identificatiemethode	De asbestdeskundige beoordeelt het materiaal als asbestverdacht en dus asbesthoudend, en dit zonder monstername. Motivatie: De monstername brengt andere schade aan dan schade die inherent is aan de monstername.
Destructieve handeling voor identificatie	Nee
Opmerking	De hoeveelheid is een zo nauwkeurig mogelijke opmeting. Hieraan kunnen evenwel geen rechten worden ontleend.

Verwijderen

- Zorg voor een veilig beheer. Vermijd het beschadigen van het asbestmateriaal. Controleer de toestand jaarlijks op wijzigingen.

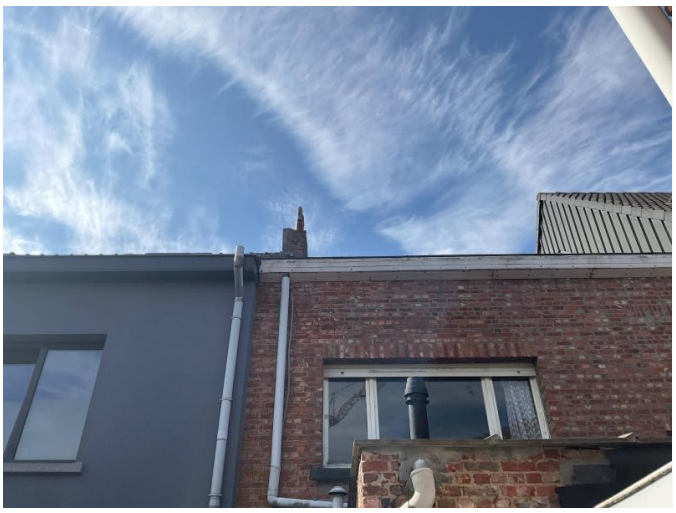
Fiche 5: Schouwhoed

Eindbeoordeling materiaalrisico	Verhoogd materiaalrisico en/of verhoogde kans op vezelvrijgave

Gebondenheid	Categorie 1: hechtgebonden in oorsprong
Asbestsoort (vezeltype)	Crocidoliet aanwezig
Asbestconcentratie	Laag (< 50%)
Afschermingsgraad van het gehele materiaal	Geheel of deels vrij aan de buitenlucht, maar geen contact met binnenlucht
Toestand van het materiaal	Matig beschadigd, matig verweerd

Beschrijving	Schouwhoed
Omgeving	Buiten
Primaire drager	Schuin dak
Asbestmateriaal	Schouwhoed, ventilatiekap (anti-windval)
Bindmiddel van asbestmateriaal	Cement
Gebondenheid op basis van bindmiddel	Hecht
Hoeveelheid (gewicht - aantal)	• 15,00 kg - 1 stuk
Totaal gewicht	15,00 kg
Eenvoudig bereikbaar	Ja
Bevestigingswijze	• Geklemd • Geschroefd
Identificatiemethode	De asbestdeskundige beoordeelt het materiaal als asbestverdacht en dus asbesthoudend, en dit zonder monstername. Motivatie: Er is een onderzoeksbeperking die monstername verhindert; De ruimte of het materiaal bevindt zich hoger dan 3,5 meter vanaf een vaste ondergrond.
Destructieve handeling voor identificatie	Nee
Opmerking	De hoeveelheid is een zo nauwkeurig mogelijke opmeting. Hieraan kunnen evenwel geen rechten worden ontleend.

Verwijderen

- Zorg voor een veilig beheer. Vermijd het beschadigen van het asbestmateriaal. Controleer de toestand jaarlijks op wijzigingen.
- Voer bijkomende staalname(s) uit.

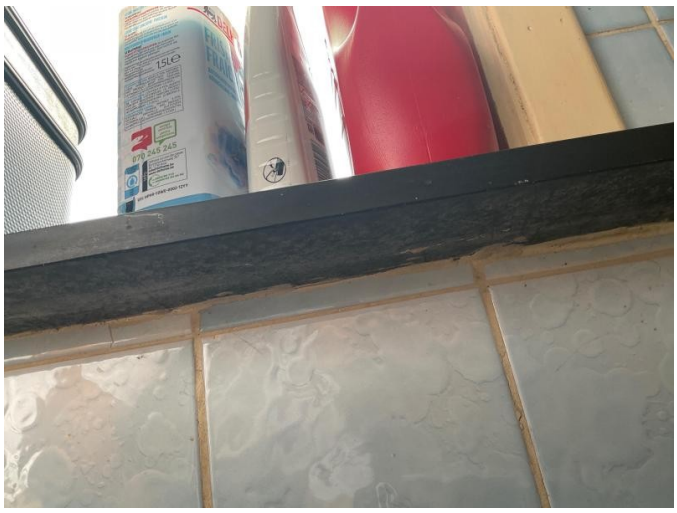
Fiche 6: Vensterbank type massal

Het asbestmateriaal valt onder de mijlpaal van 2040.

Zorgvuldig beheren

- Zorg voor een veilig beheer. Vermijd het beschadigen van het asbestmateriaal. Controleer de toestand jaarlijks op wijzigingen.

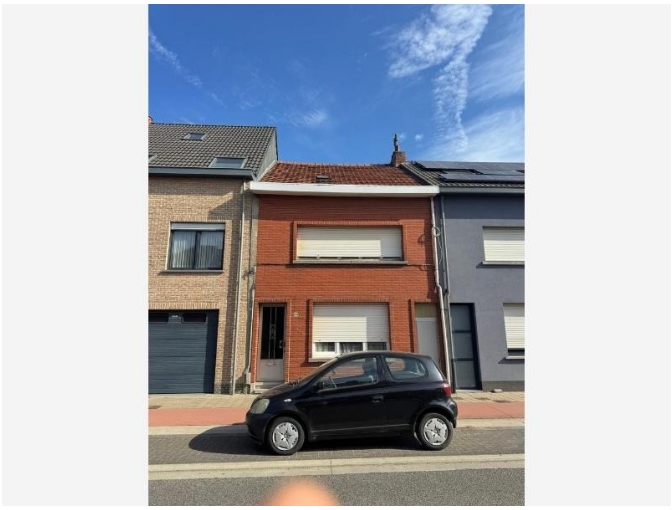
Beschrijving	Notitie	Terug te vinden op plannen
Fiche 16: Dakbedekking bestaande uit pannen (niet verdacht)	De dakbedekking is niet-asbestverdacht.	Plan 1.1: Gelijkvloers
Fiche 17: CV-ketel (niet verdacht)	De CV-ketel (dichtingen, isolerend materiaal) is niet asbestverdacht.	Plan 1.1: Gelijkvloers
