Asbestinventarisattest

Gloriantlaan 55/0201, 2050 Antwerpen

Attestnummer : **20260512-000452.000**
Uitgegeven op : **12.05.2026**
Geldig tot : **12.05.2036**

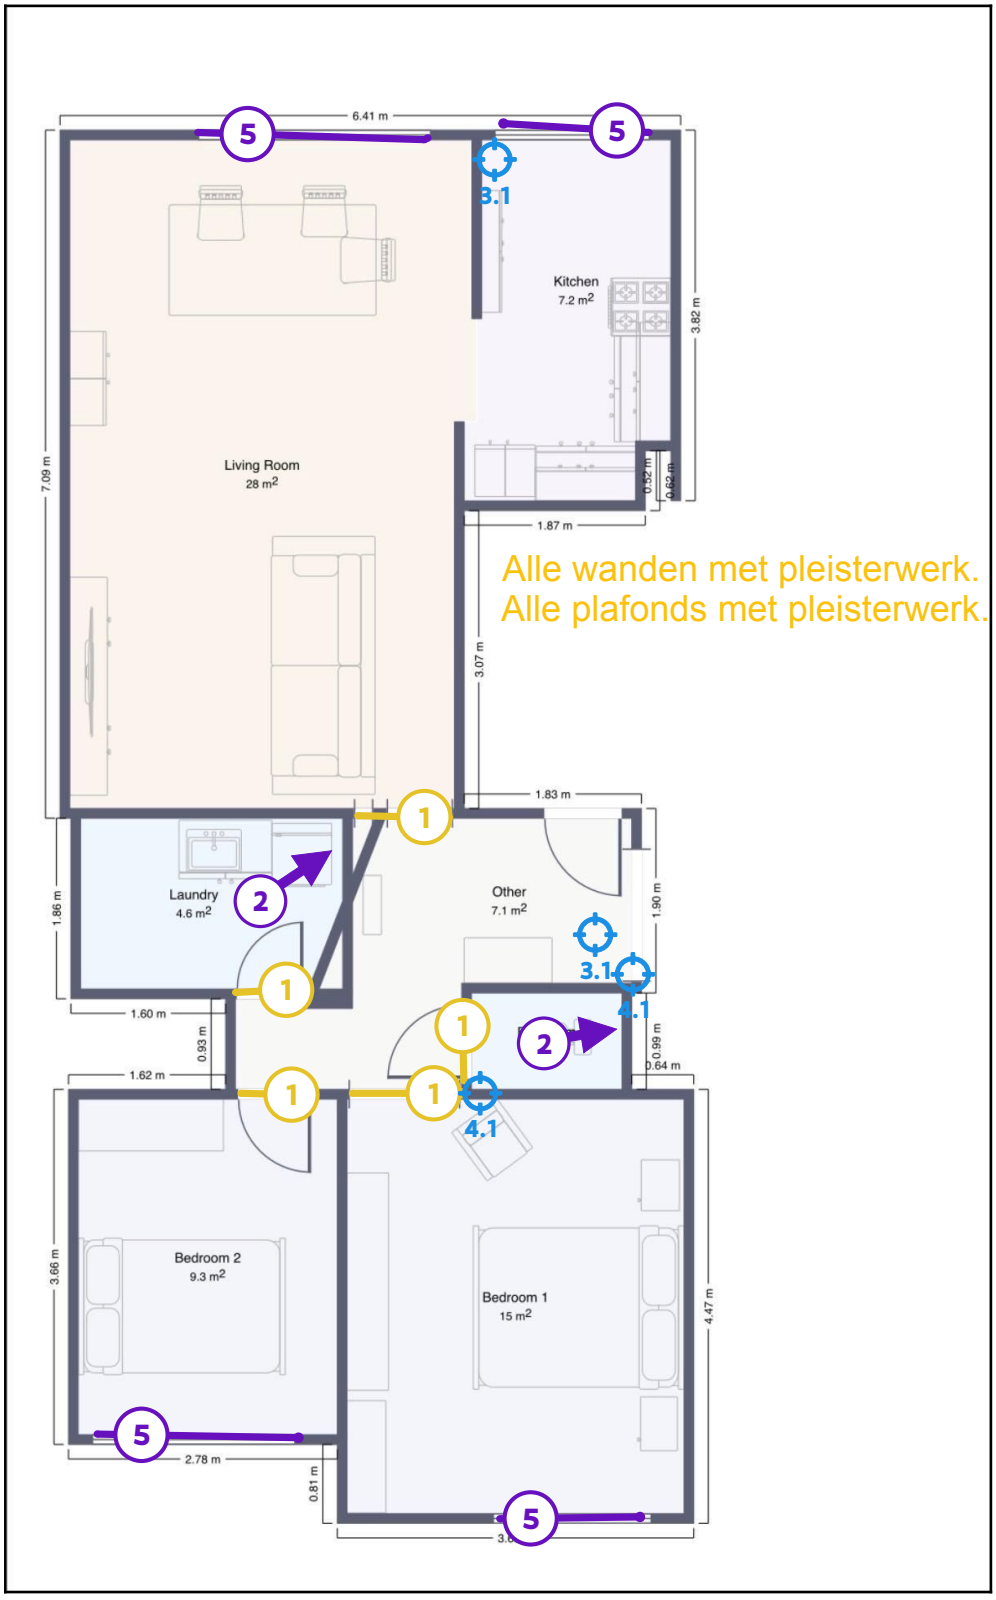
Plan 1.1: BUS 201

1. Dorpels type massal	Asbestmateriaal	Zorgvuldig beheren
2. Ventilatiekanalen	Advies	-
3. Pleisterwerk plafonds	Geen asbest	-
3.1 Code: 0.02	Mengmonster	-
4. Pleisterwerk wanden	Geen asbest	-
4.1 Code: 0.01	Mengmonster	-
5. Kit aan de ramen	Overige ruimte of materiaal	-

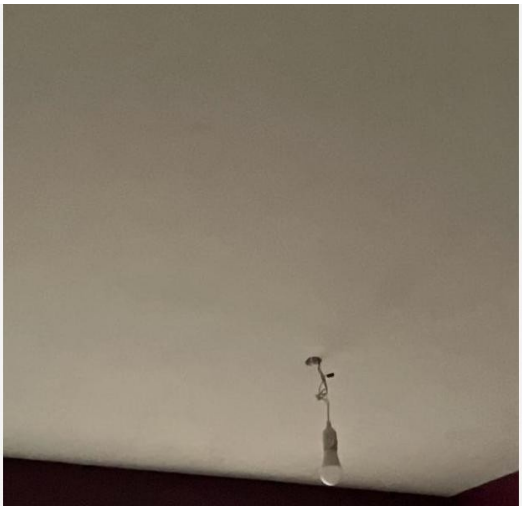
Fiche 3: Pleisterwerk plafonds

Geen asbest

Conclusie

#	Type	Referentie	Resultaat
3.1	Mengmonster	0.02	Geen asbest
