Asbestinventarisattest

Theodoor Van Ryswycklaan 58, 2850 Boom

Attestnummer : **20261016-000085.000**
Uitgegeven op : **16.10.2026**
Geldig tot : **16.10.2036**

Niet-asbestveilig

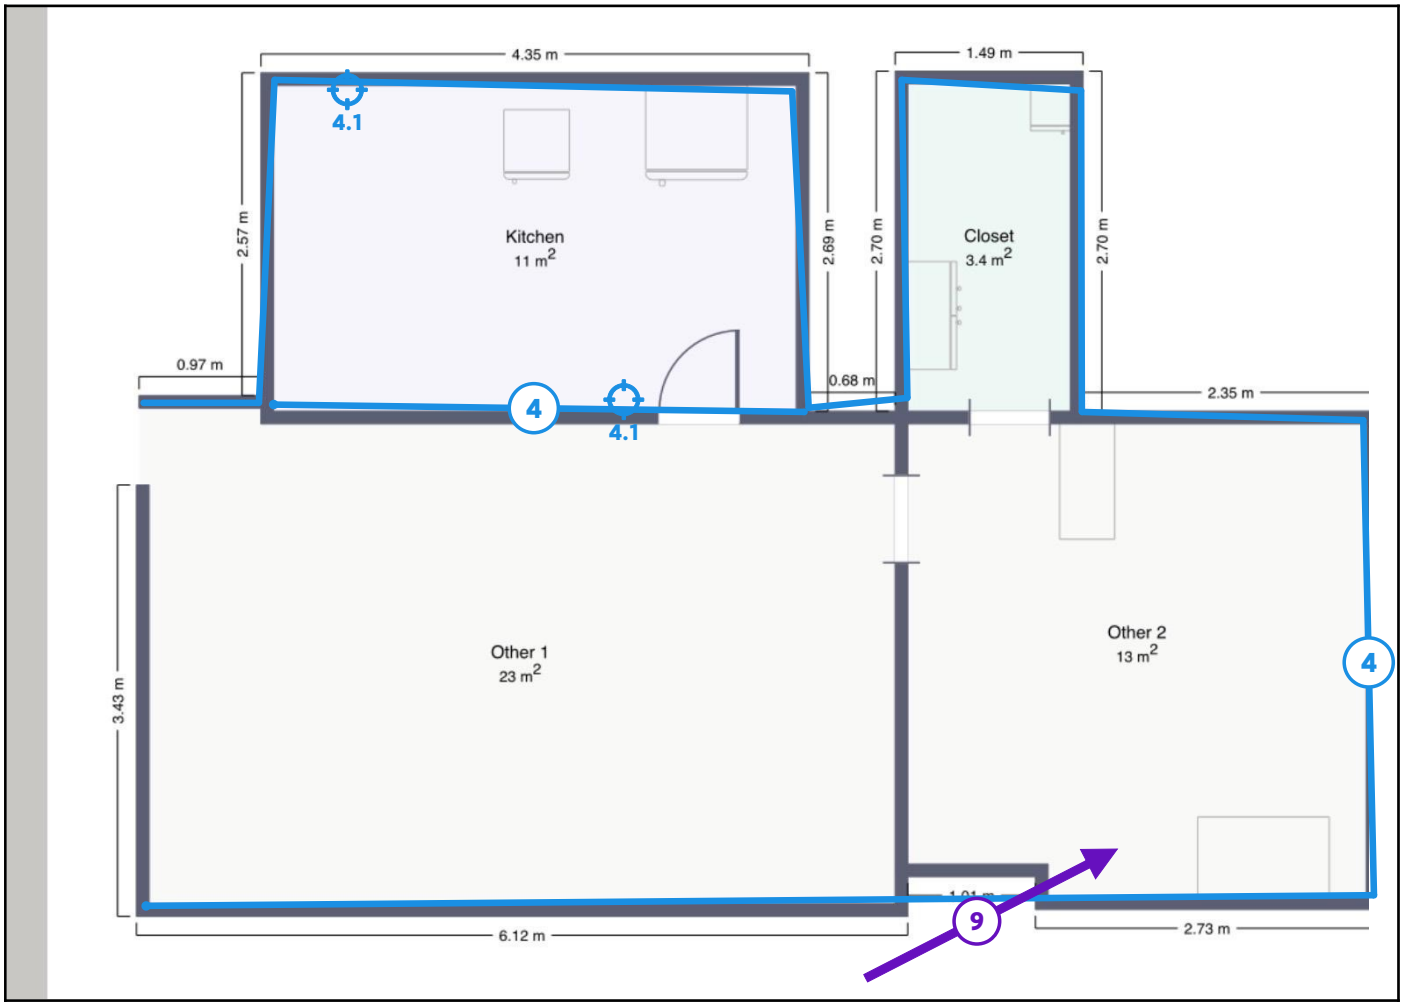
Plan 1.1: Plan kelder muren

Beschrijving	Type	Actie
4. Cementen smeerlaag binnen	Geen asbest	-
4.1 Code: M03	Mengmonster	-
9. CV-ketel (niet verdacht)	Overige ruimte of materiaal	-

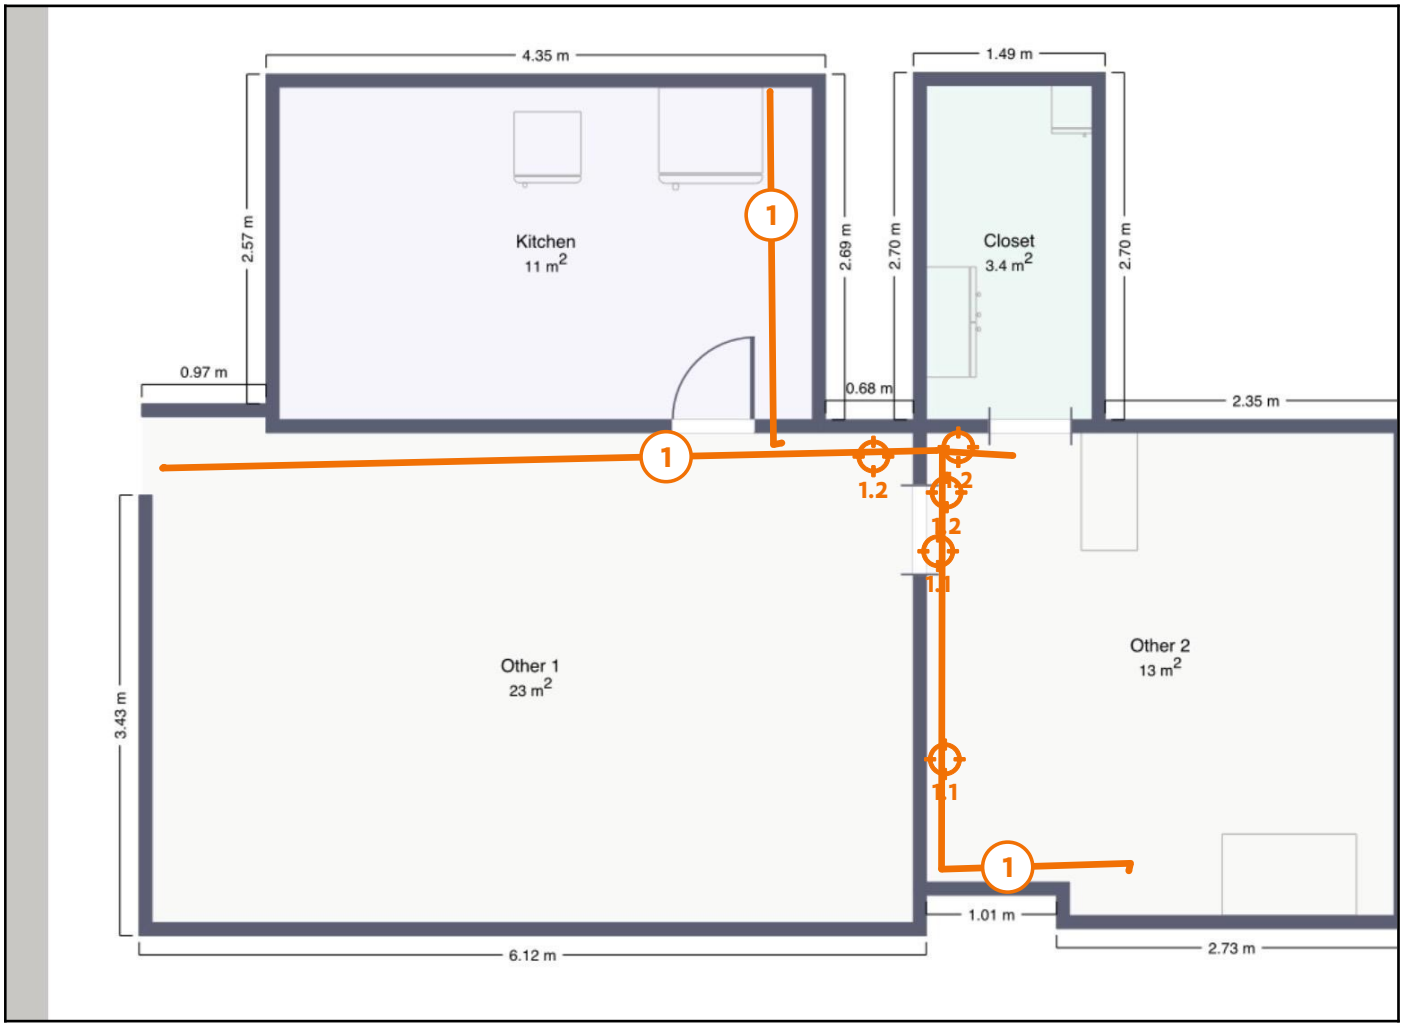
Plan 1.2: Plan kelder muren

Beschrijving	Type	Actie
1. Leidingisolatie (gips)	Asbestmateriaal	Verwijderen
1.1 Code: M04	Mengmonster	-
1.2 Code: M05	Mengmonster	-

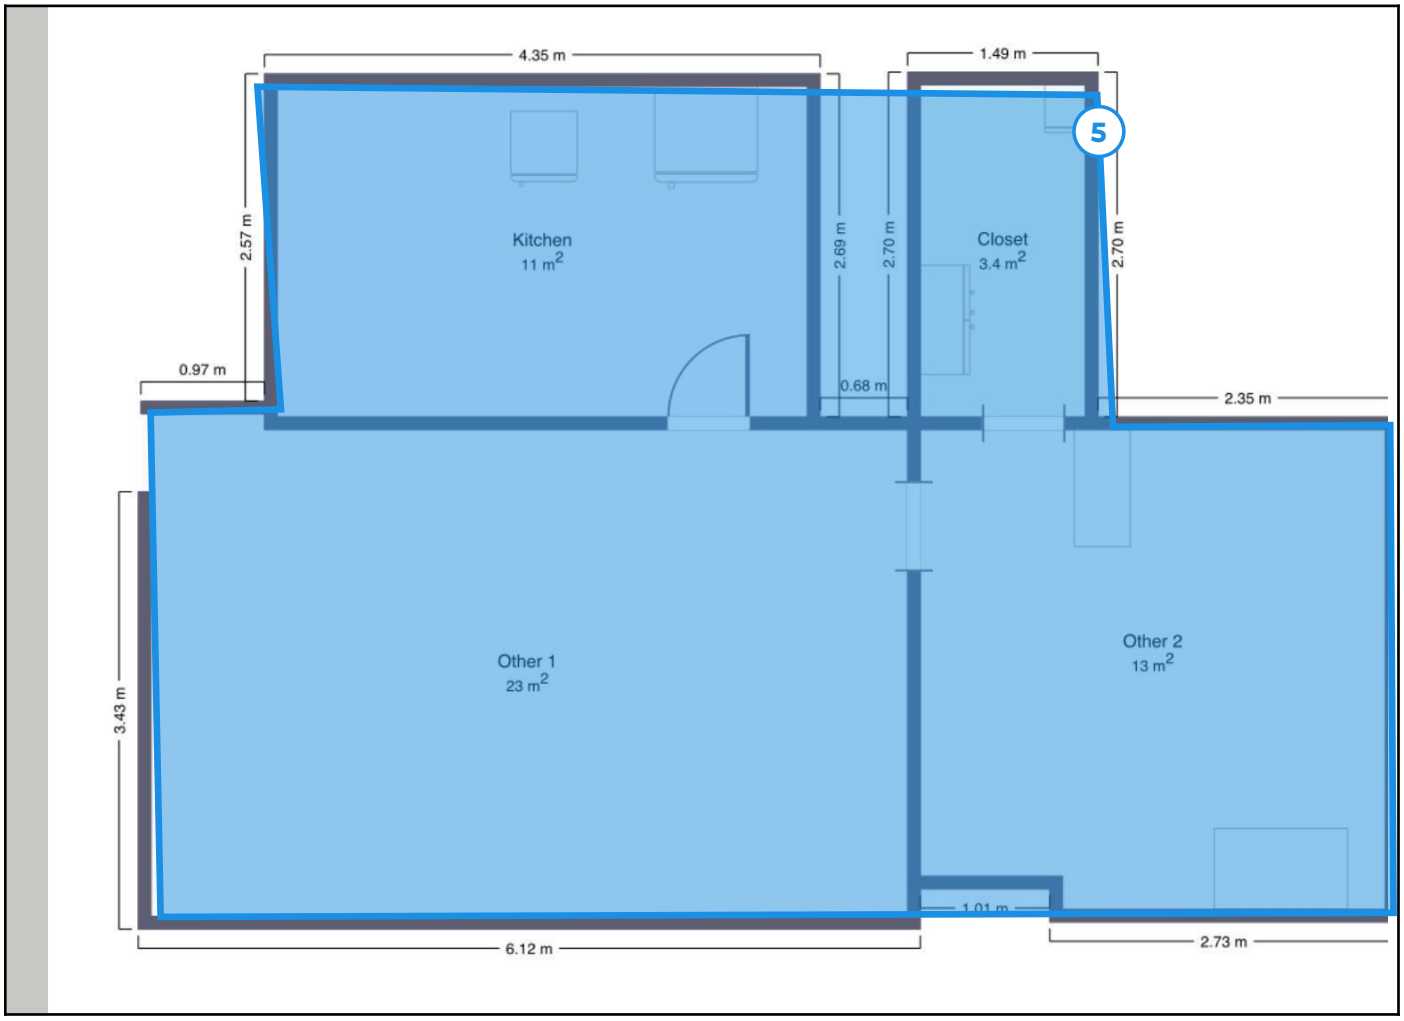
Plan 1.3: Plan kelder plafond

Beschrijving	Type	Actie
5. Pleisterwerk plafonds	Geen asbest	-

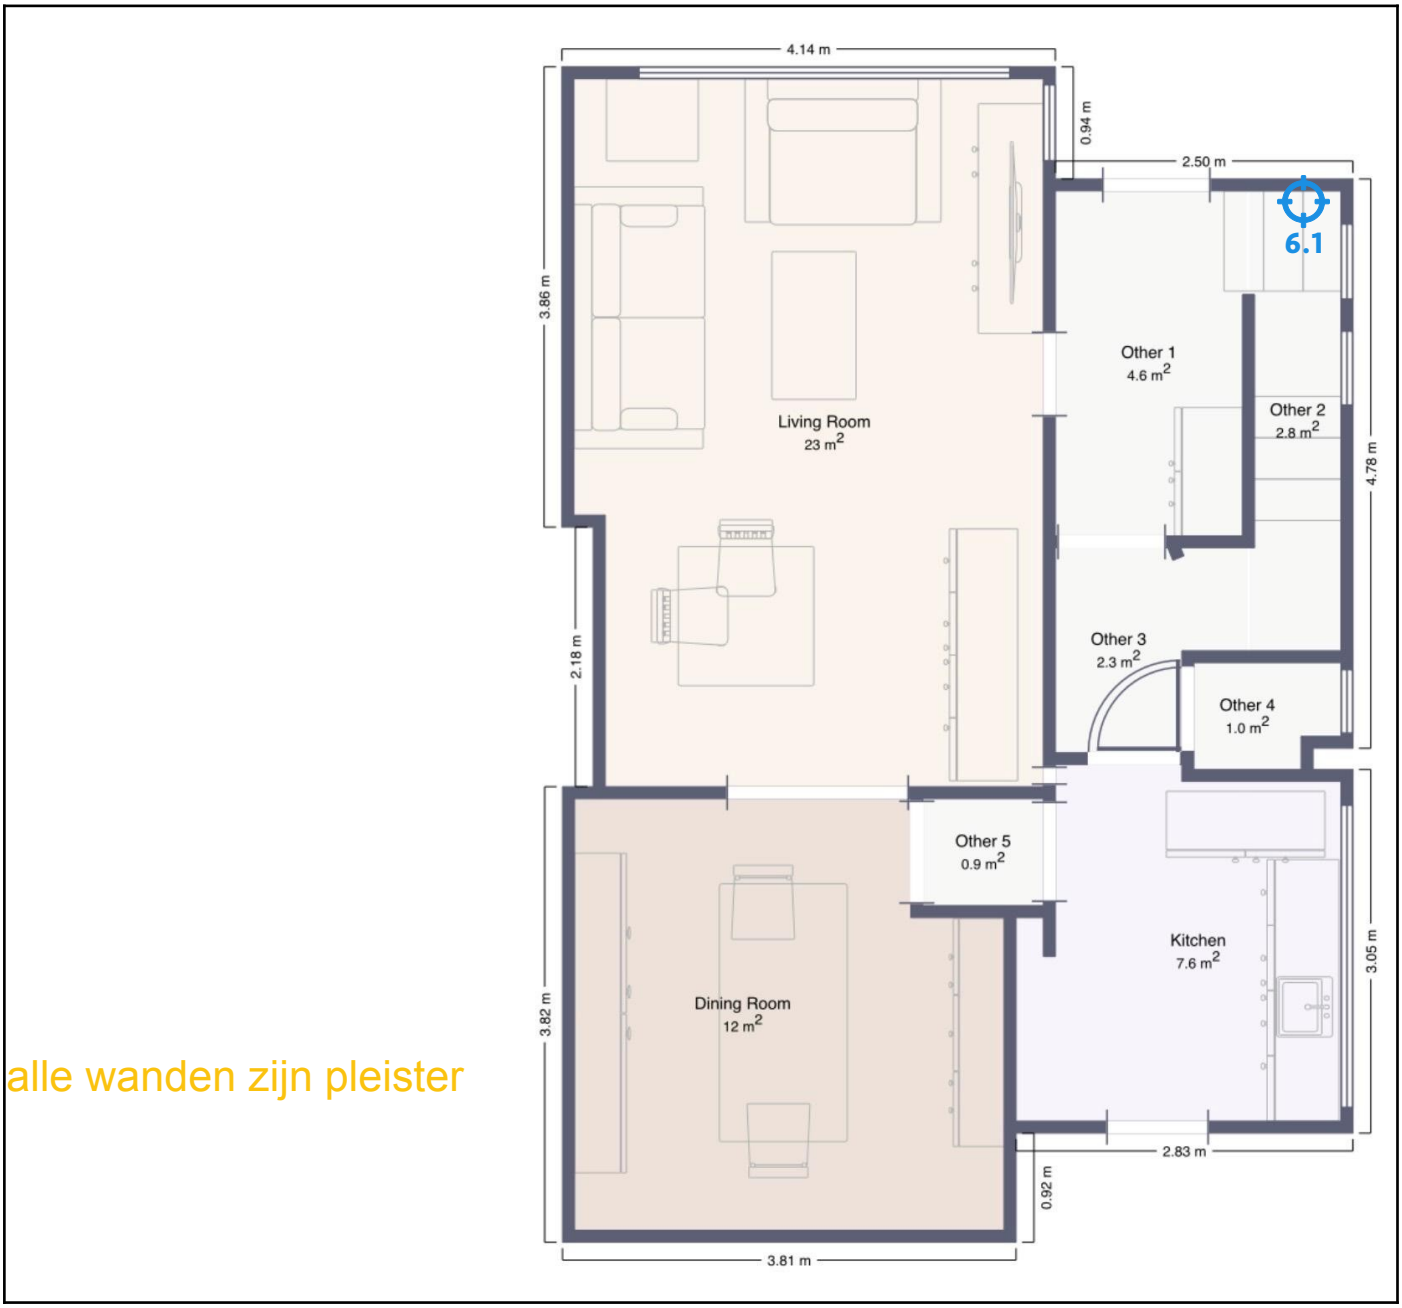
Plan 1.4: Plan glvl muren

alle wanden zijn pleister

Beschrijving	Type	Actie
6. Pleisterwerk wanden	Geen asbest	-
6.1 Code: M01	Mengmonster	-

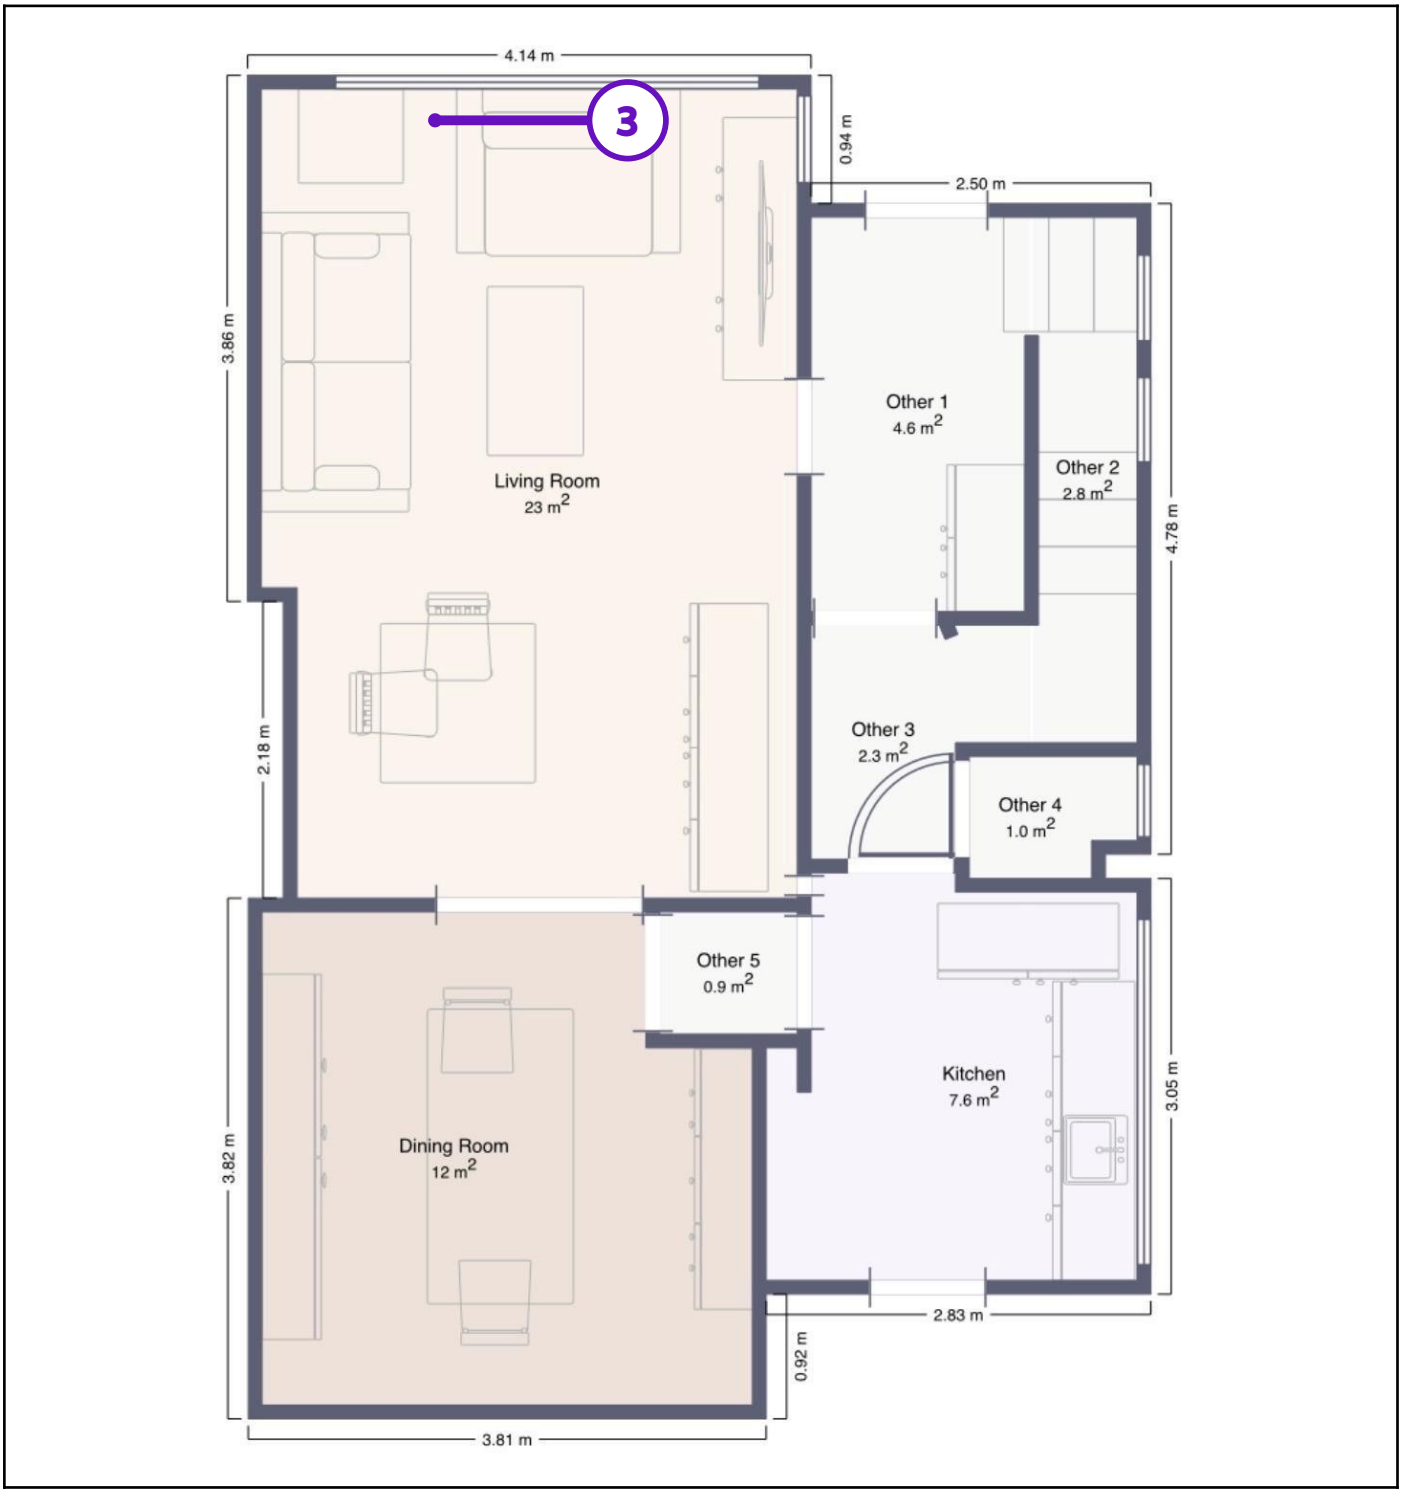
Plan 1.5: Plan glvl muren

Beschrijving	Type	Actie
3. Oude radiatoren	Advies	-

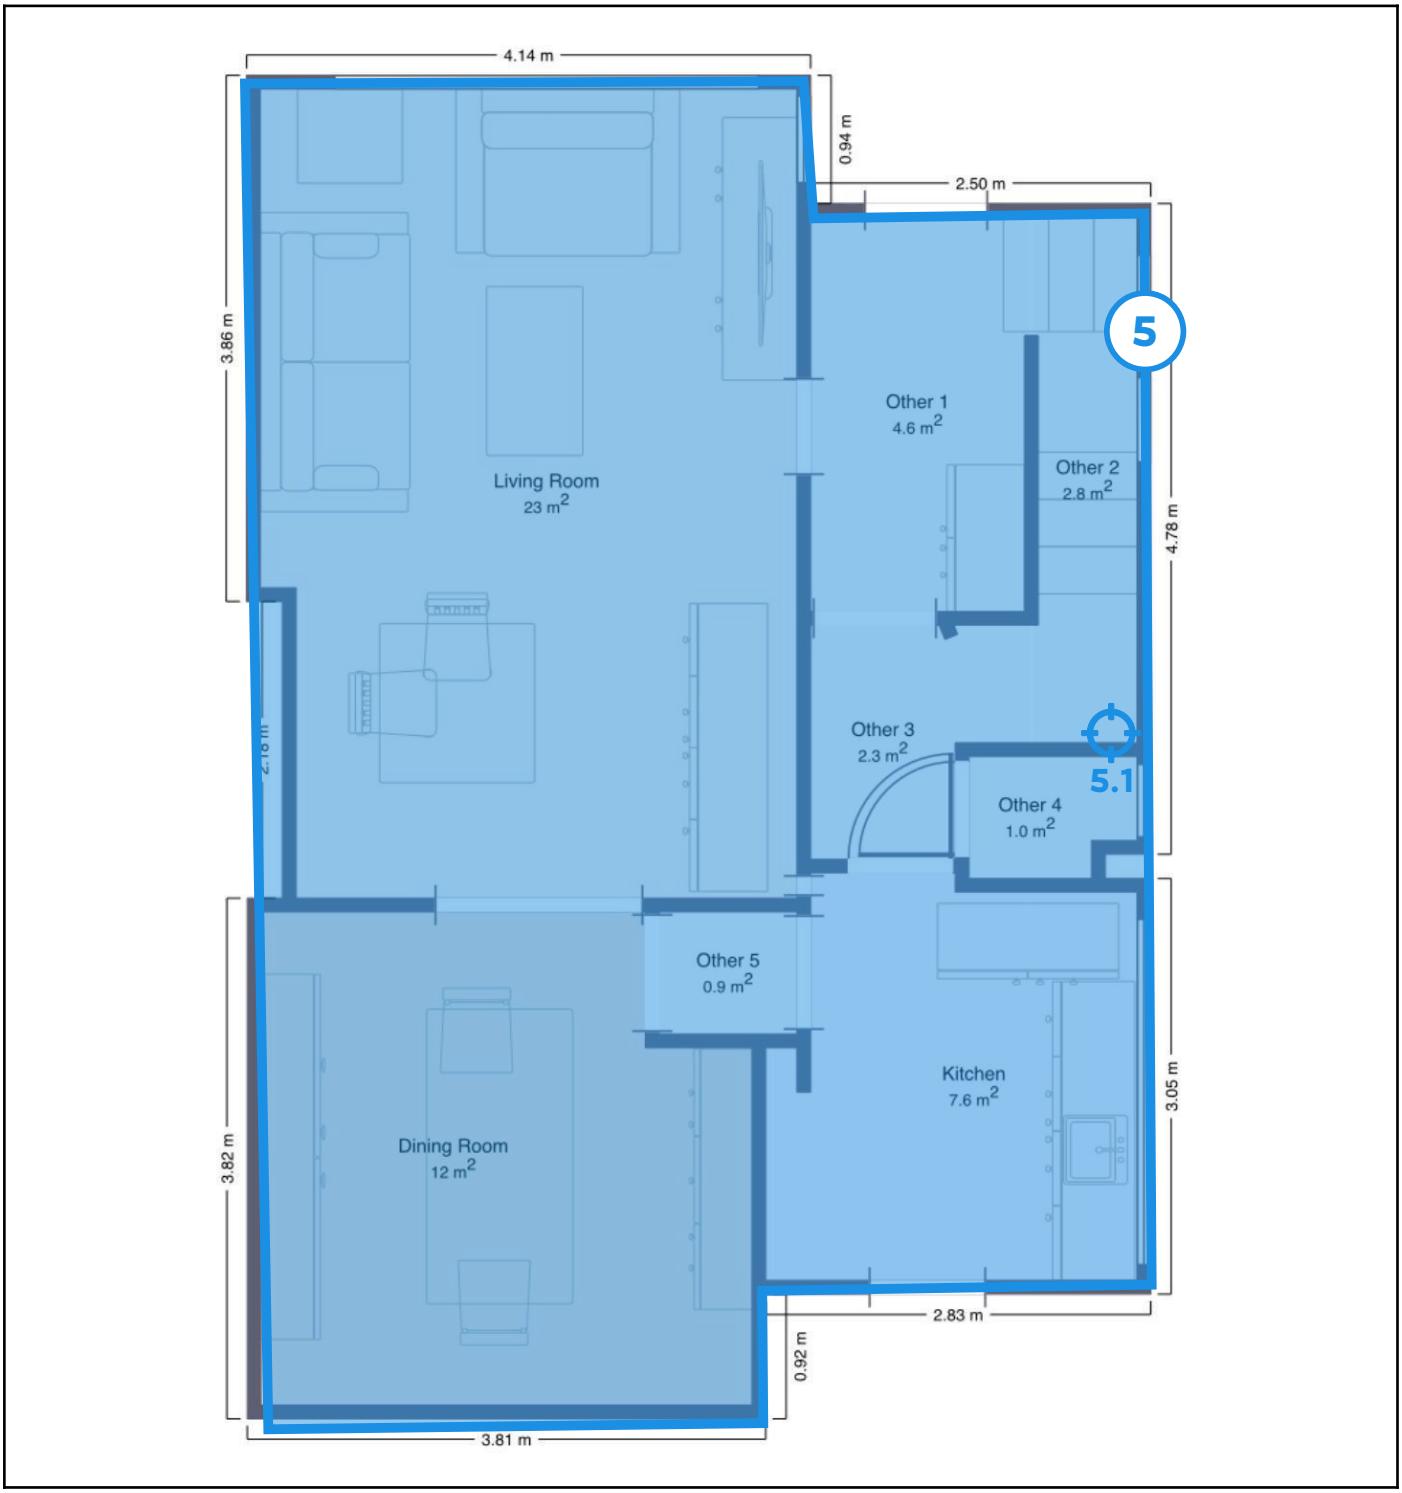
Plan 1.6: Plan glvl plafond

Beschrijving	Type	Actie
5. Pleisterwerk plafonds	Geen asbest	-
5.1 Code: M02	Mengmonster	-

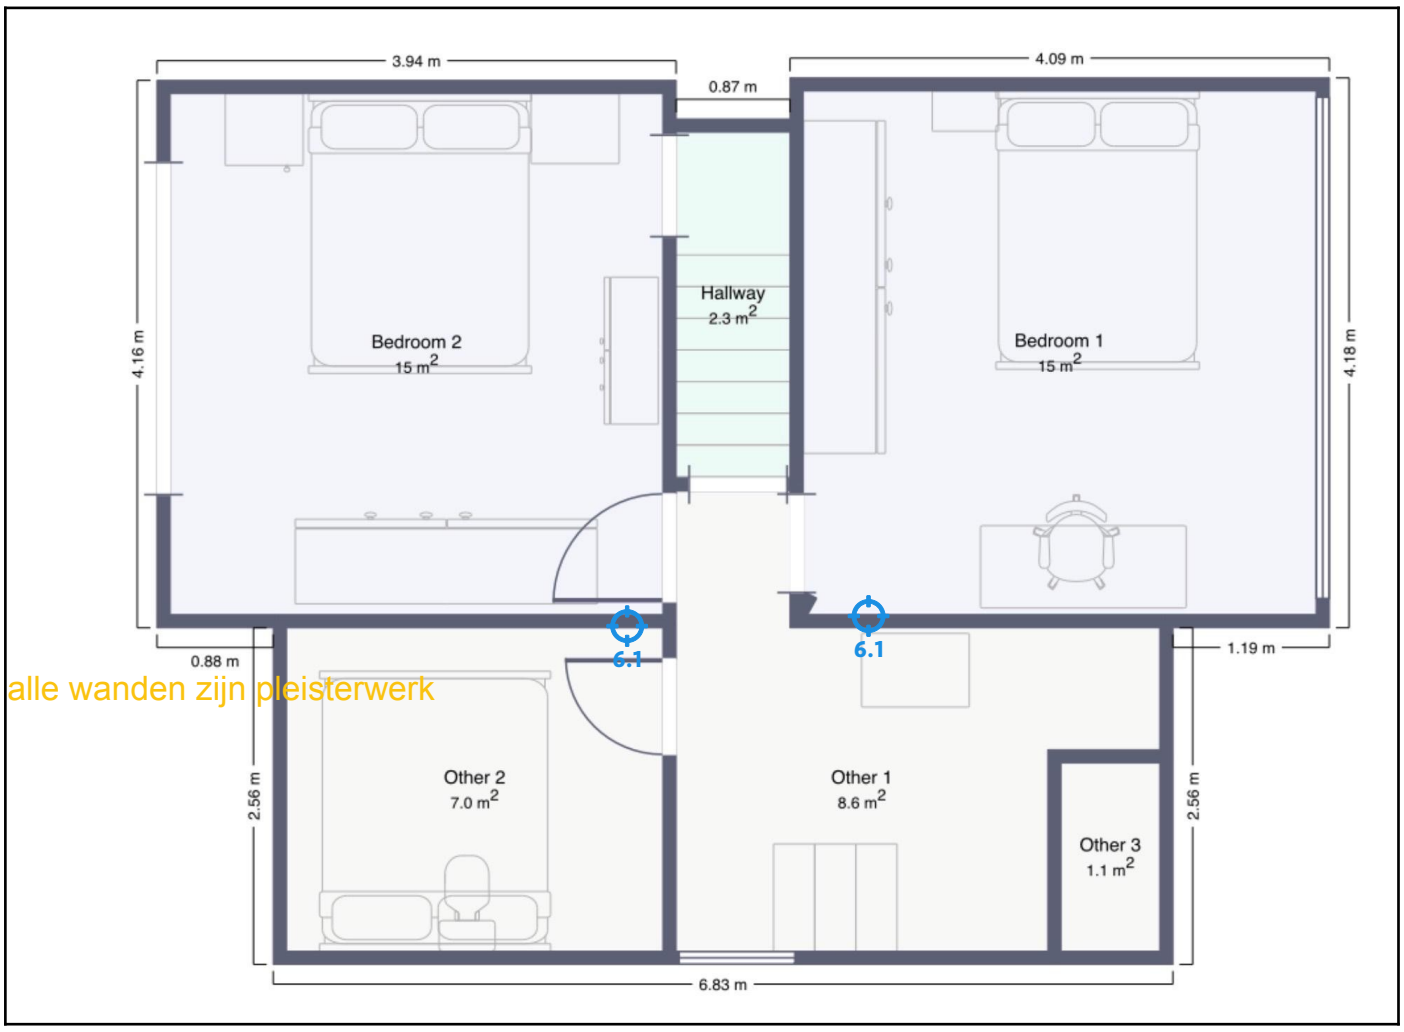
Plan 1.7: Plan 1ste muren

Beschrijving	Type	Actie
6. Pleisterwerk wanden	Geen asbest	-
6.1 Code: M01	Mengmonster	-

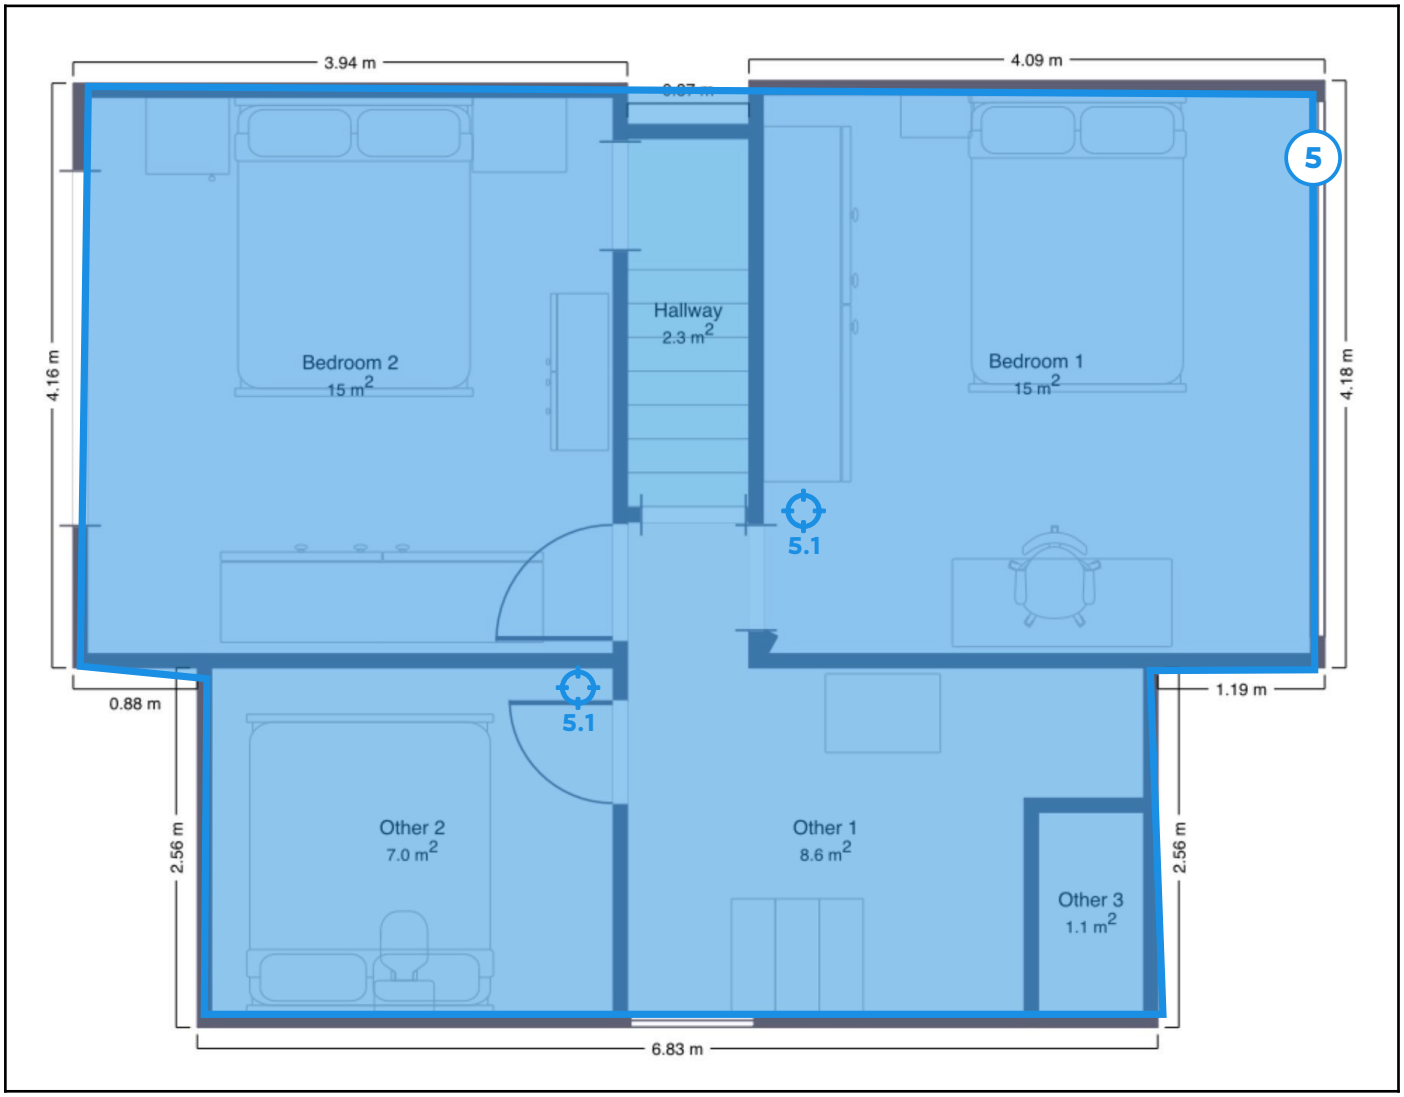
Plan 1.8: Plan 1ste plafond

Beschrijving	Type	Actie
5. Pleisterwerk plafonds	Geen asbest	-
5.1 Code: M02	Mengmonster	-

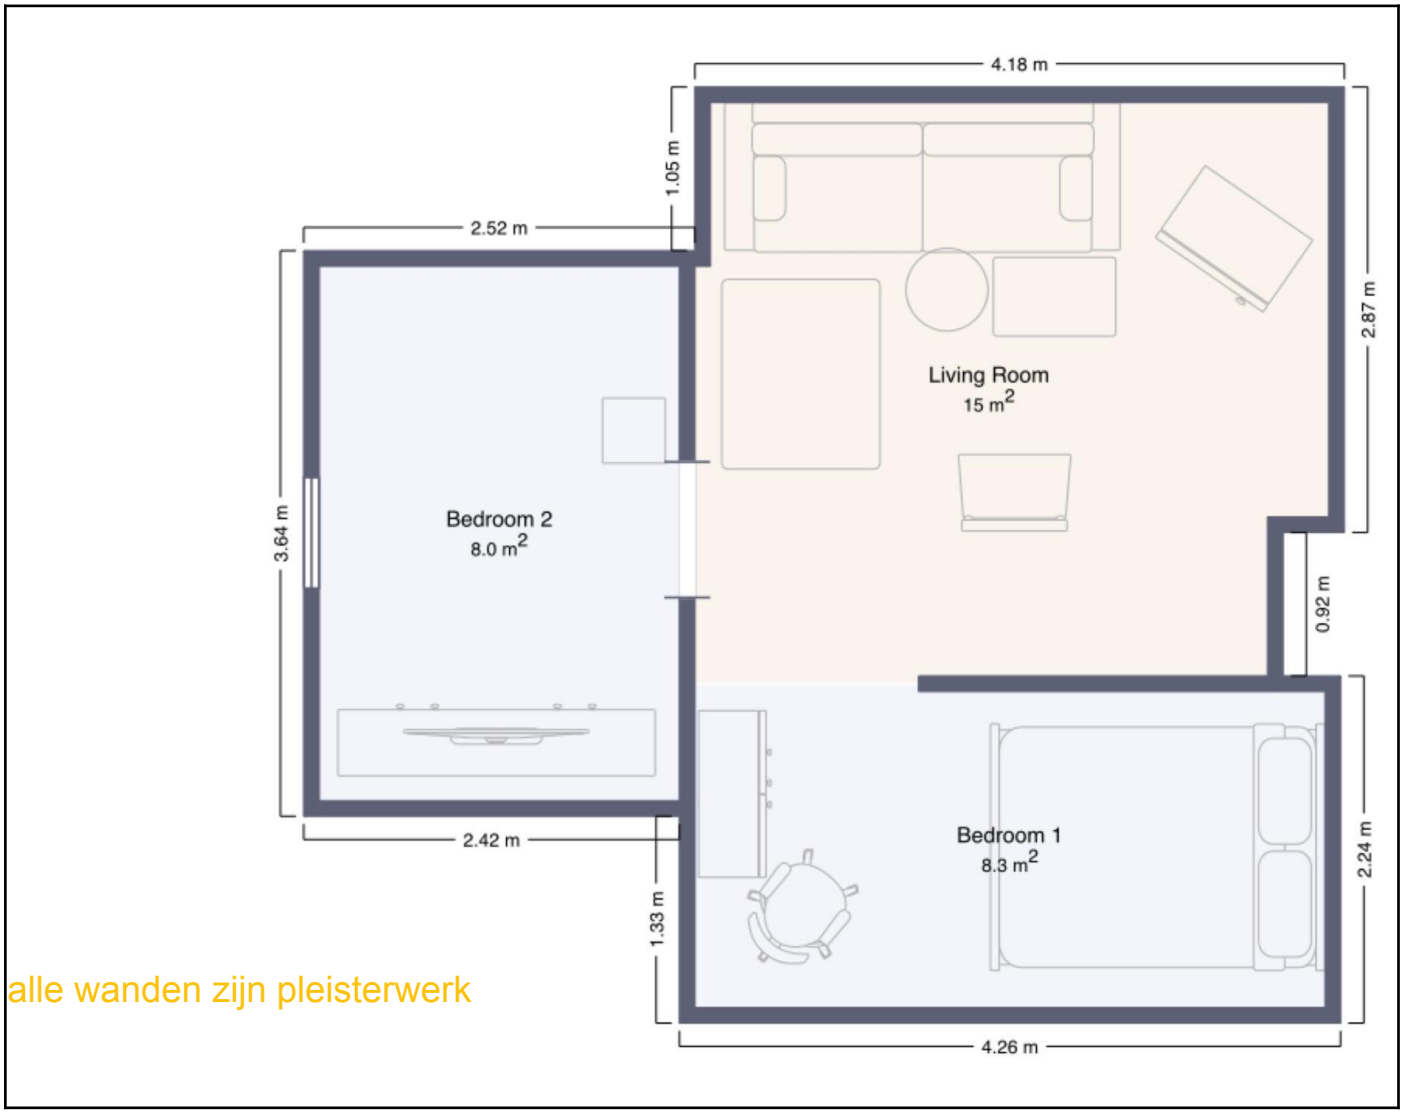
Plan 1.9: Plan 2de muren

Beschrijving	Type	Actie
6. Pleisterwerk wanden	Geen asbest	-

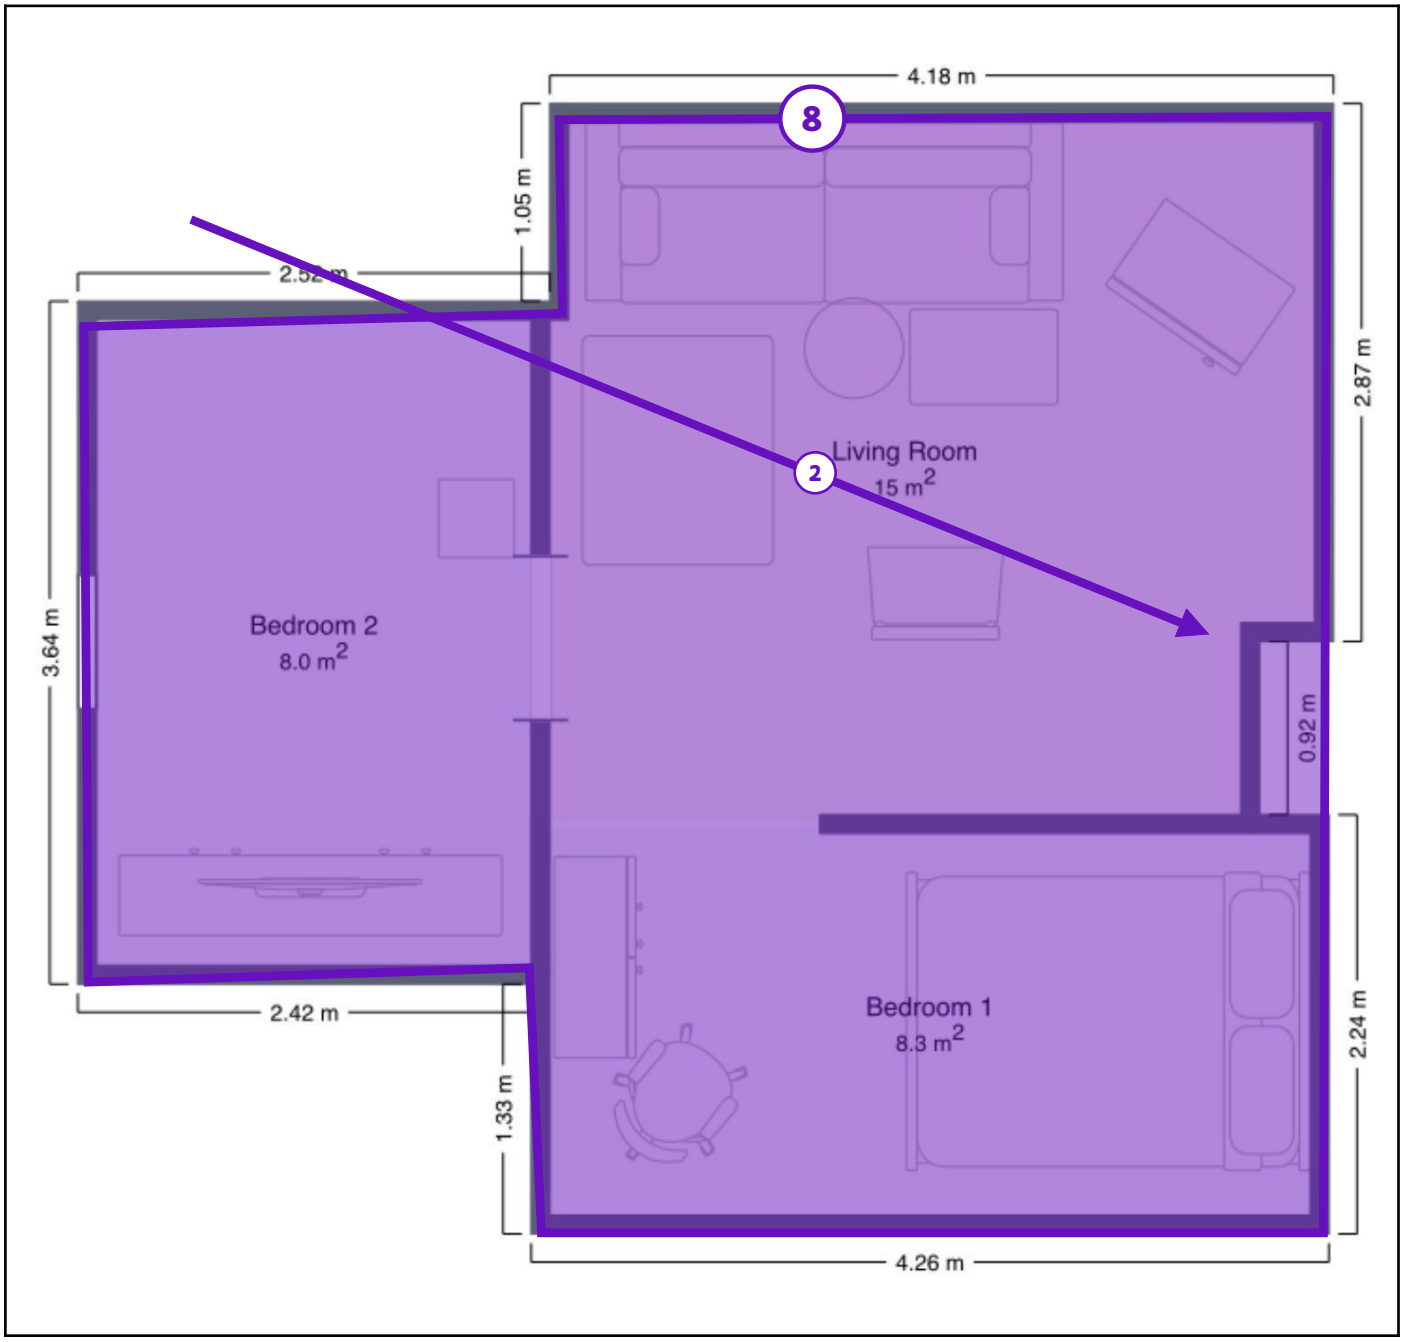
Plan 1.10: Plan dak

Beschrijving	Type	Actie
2. Schouw	Beperking	-
8. Dakbedekking bestaande uit pannen (niet verdacht)	Overige ruimte of materiaal	-

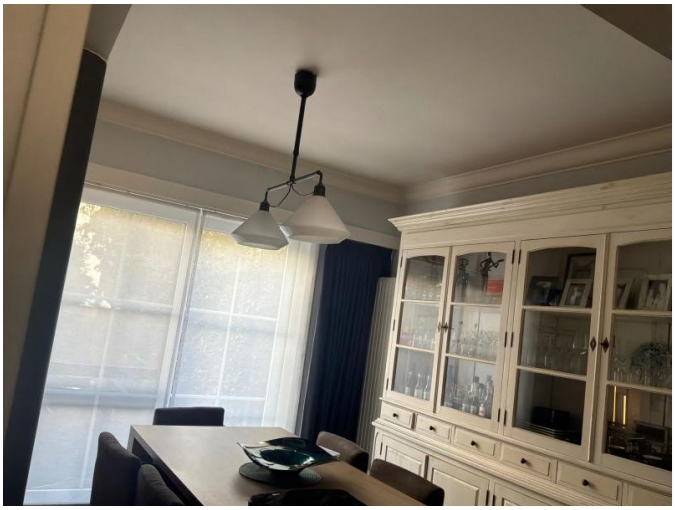
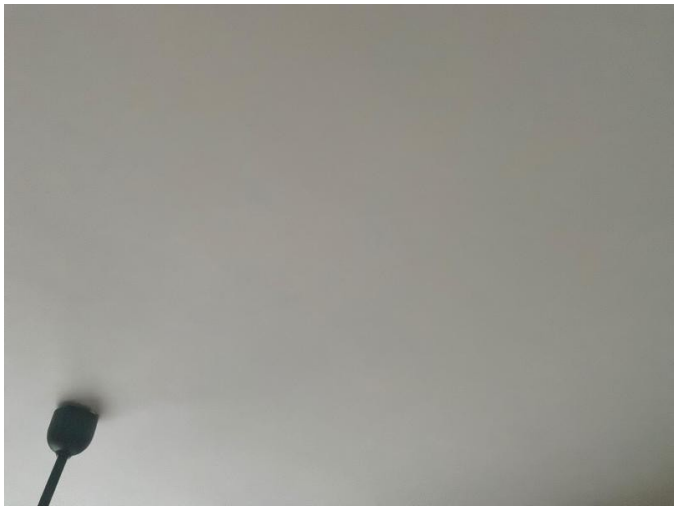
Fiche 5: Pleisterwerk plafonds

Geen asbest
