Asbestinventarisattest

De Roest d'Alkemadelaan 2, 2600 Antwerpen
Gemeenschappelijke delen

Attestnummer : **20260214-000117.000**
Uitgegeven op : **14.02.2026**
Geldig tot : **14.02.2036**

Niet-asbestveilig

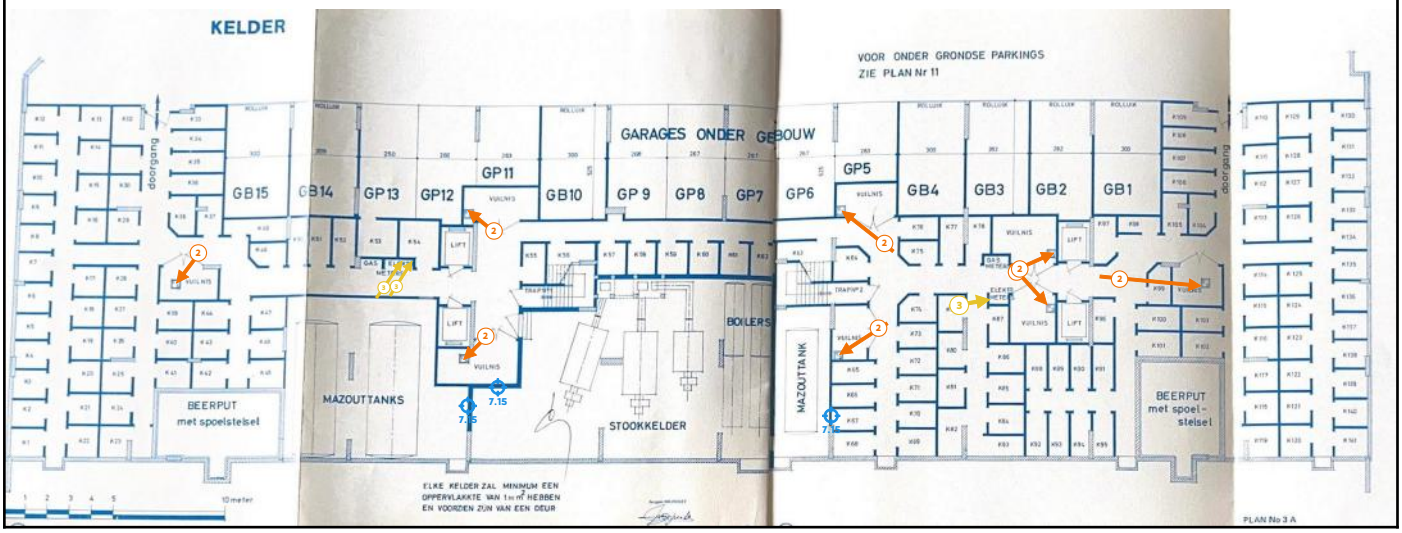
Plan 1.1: Kelder

Betreft alle meters in het gehele gebouw.
Betreft alle bakelieten toepassingen in de kelder.
Betreft alle pleisterwerk op alle verdiepingen.

Beschrijving	Type	Actie
2. Stortkoker	Asbestmateriaal	Verwijderen
3. Elektrische meter	Asbestmateriaal	Zorgvuldig beheren
4. Bakeliet toepassingen	Asbestmateriaal	Zorgvuldig beheren
7. Pleisterwerk	Geen asbest	-
7.15 Code: MM14 (stookruimte	Mengmonster	-

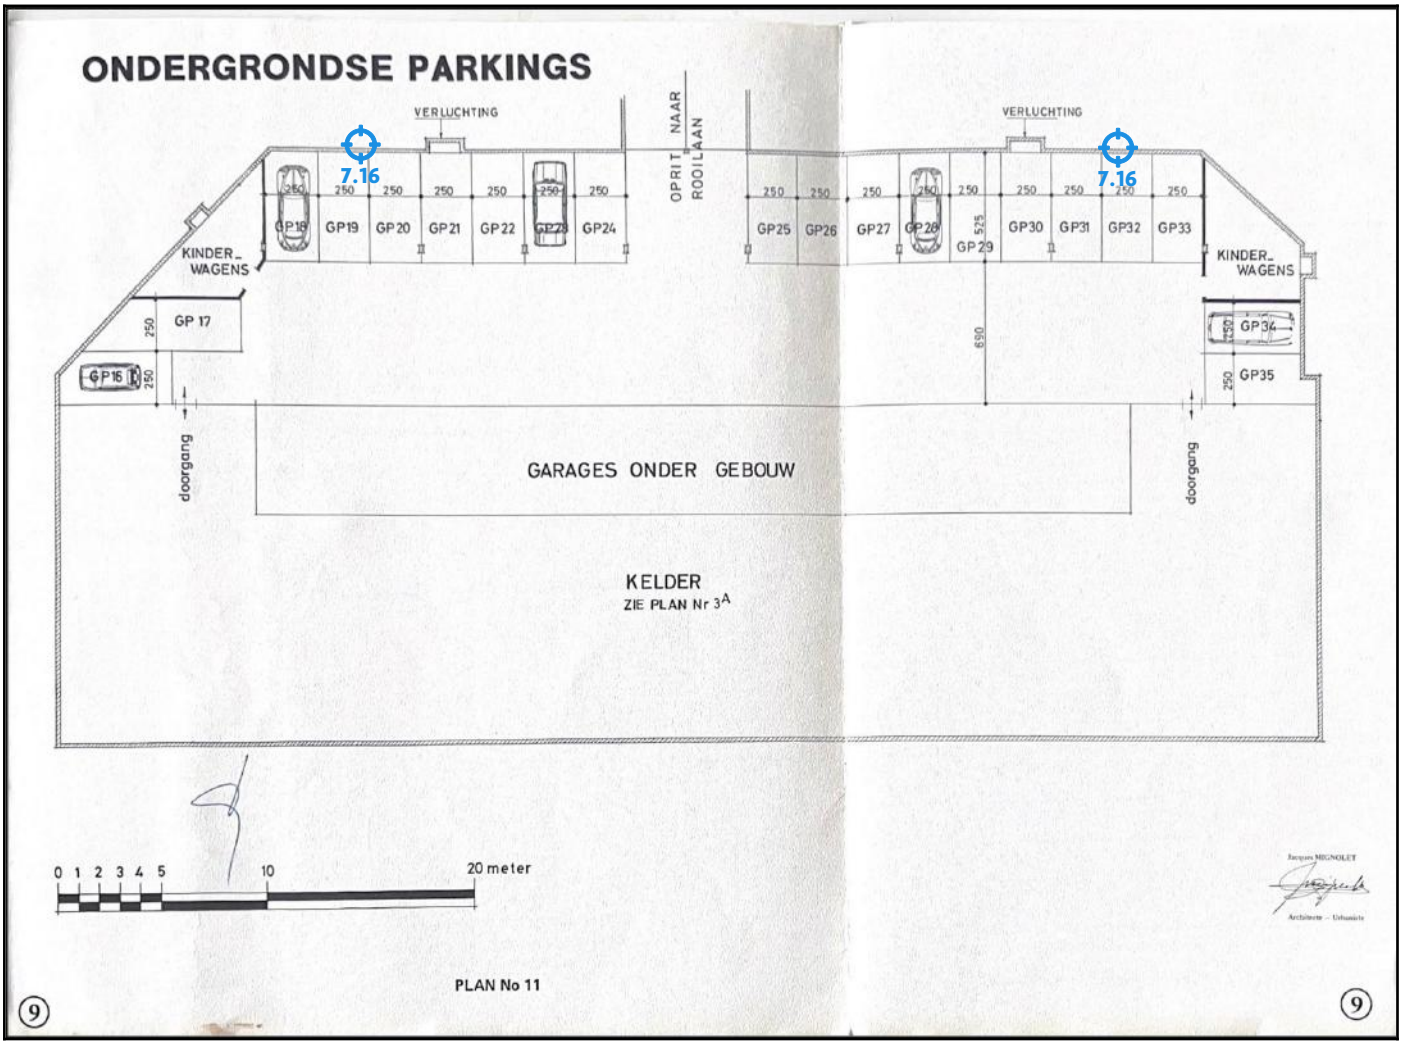
Plan 1.2: Garages

Beschrijving	Type	Actie
7. Pleisterwerk	Geen asbest	-
7.16 Code: MM15 (garage)	Mengmonster	-

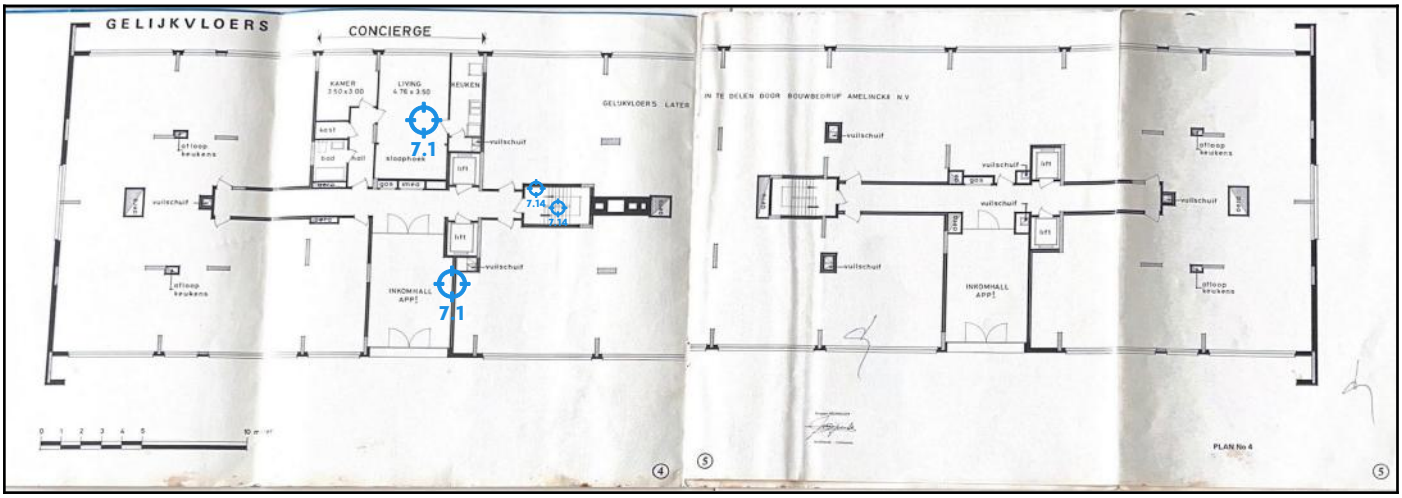
Plan 1.3: Gelijkvloers

Beschrijving	Type	Actie
7. Pleisterwerk	Geen asbest	-
7.1 Code: MM00 (gvl)	Mengmonster	-
7.14 Code: MM13 (Traphal 4)	Mengmonster	-

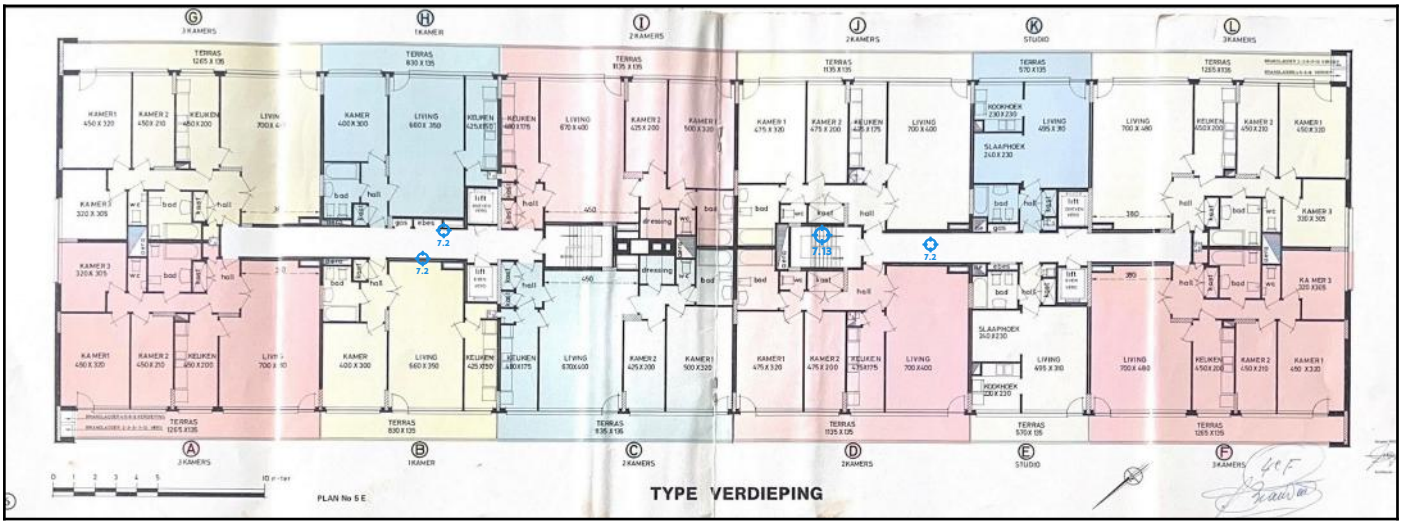
Plan 1.4: Verdieping 1

Beschrijving	Type	Actie
7. Pleisterwerk	Geen asbest	-
7.2 Code: MM01 (+1)	Mengmonster	-
7.13 Code: MM12 (Traphal 2)	Mengmonster	-

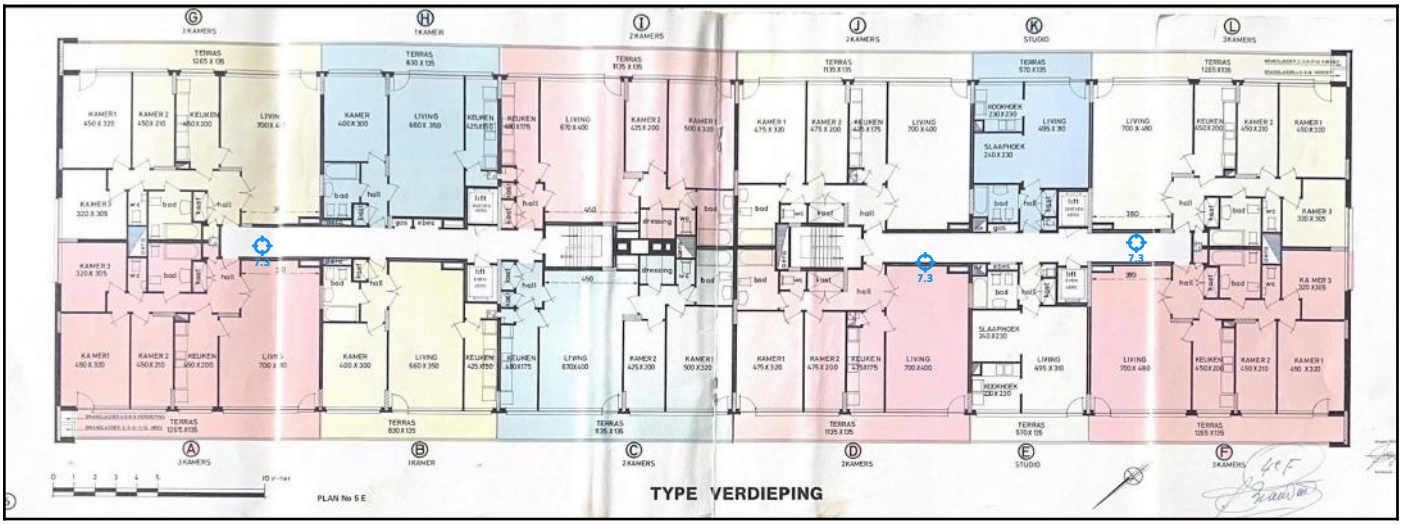
Plan 1.5: Verdieping 2

Beschrijving	Type	Actie
7. Pleisterwerk	Geen asbest	-
7.3 Code: MM02 (+2)	Mengmonster	-

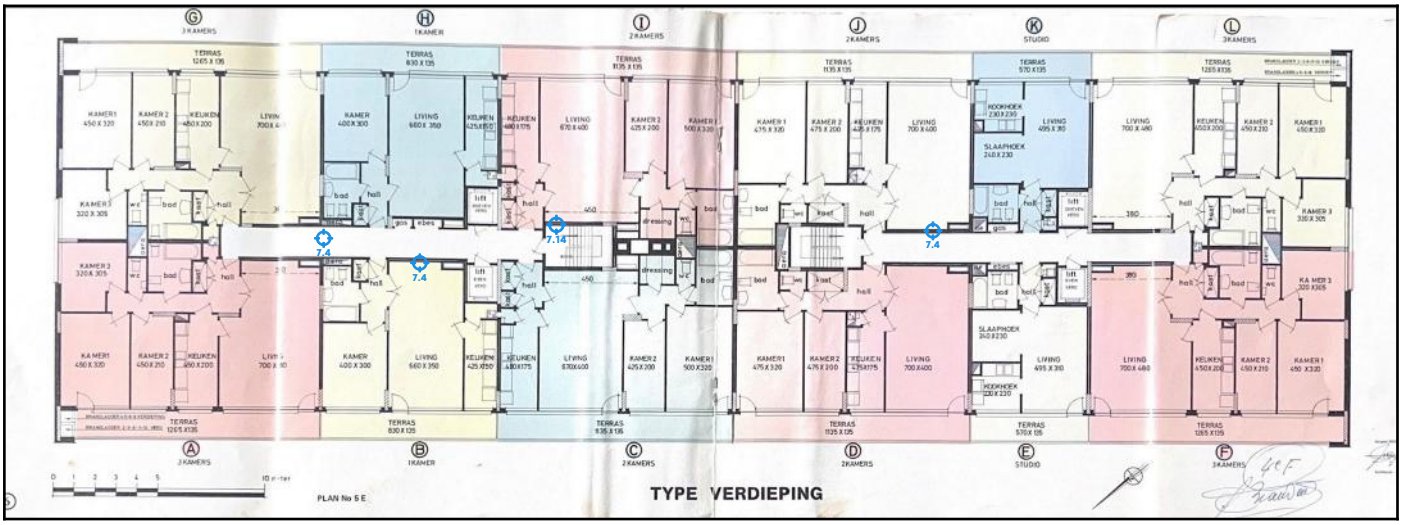
Plan 1.6: Verdieping 3

Beschrijving	Type	Actie
7. Pleisterwerk	Geen asbest	-
7.4 Code: MM03 (+3)	Mengmonster	-
7.14 Code: MM13 (Traphal 4)	Mengmonster	-

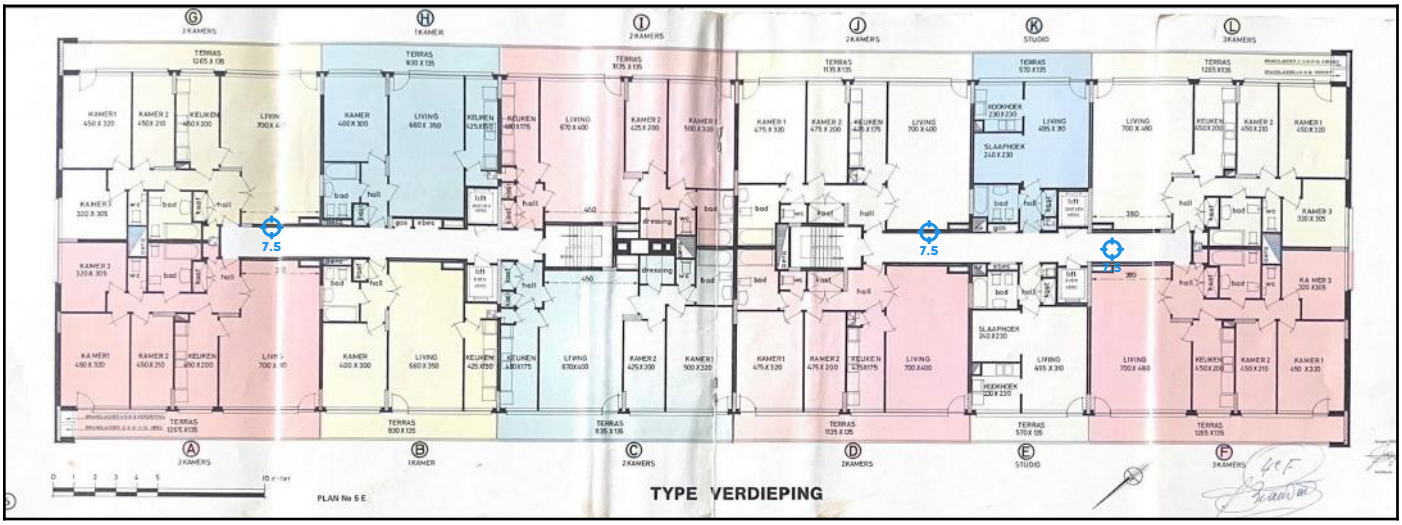
Plan 1.7: Verdieping 4

Beschrijving	Type	Actie
7. Pleisterwerk	Geen asbest	-
7.5 Code: MM04 (+4)	Mengmonster	-

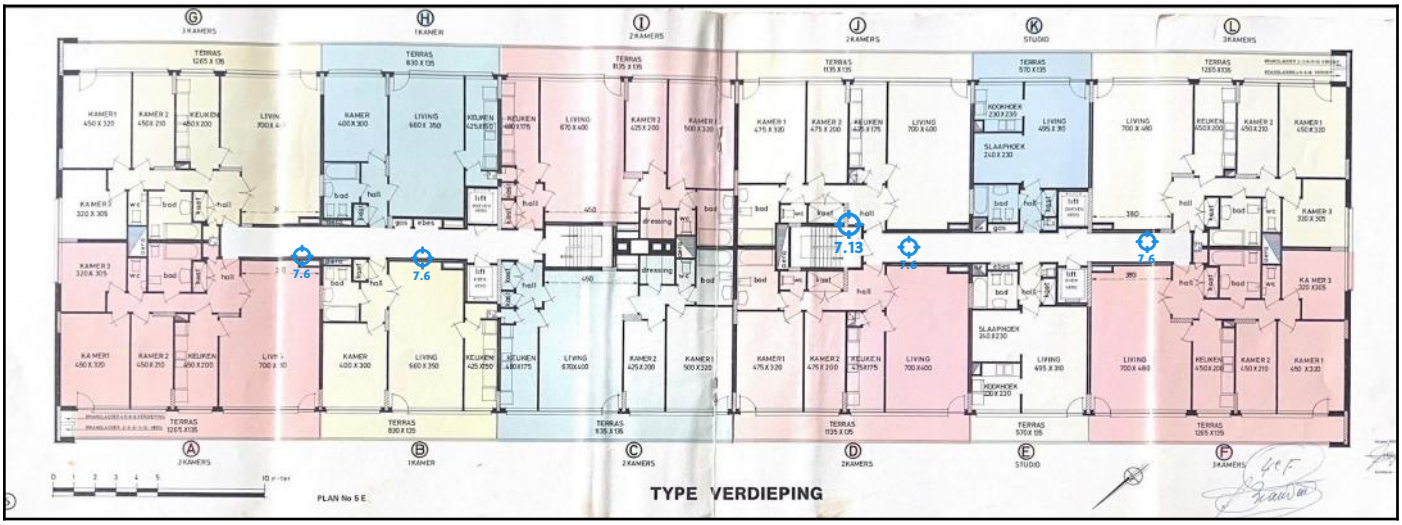
Plan 1.8: Verdieping 5

Beschrijving	Type	Actie
7. Pleisterwerk	Geen asbest	-
7.6 Code: MM05 (+5)	Mengmonster	-
7.13 Code: MM12 (Traphal 2)	Mengmonster	-

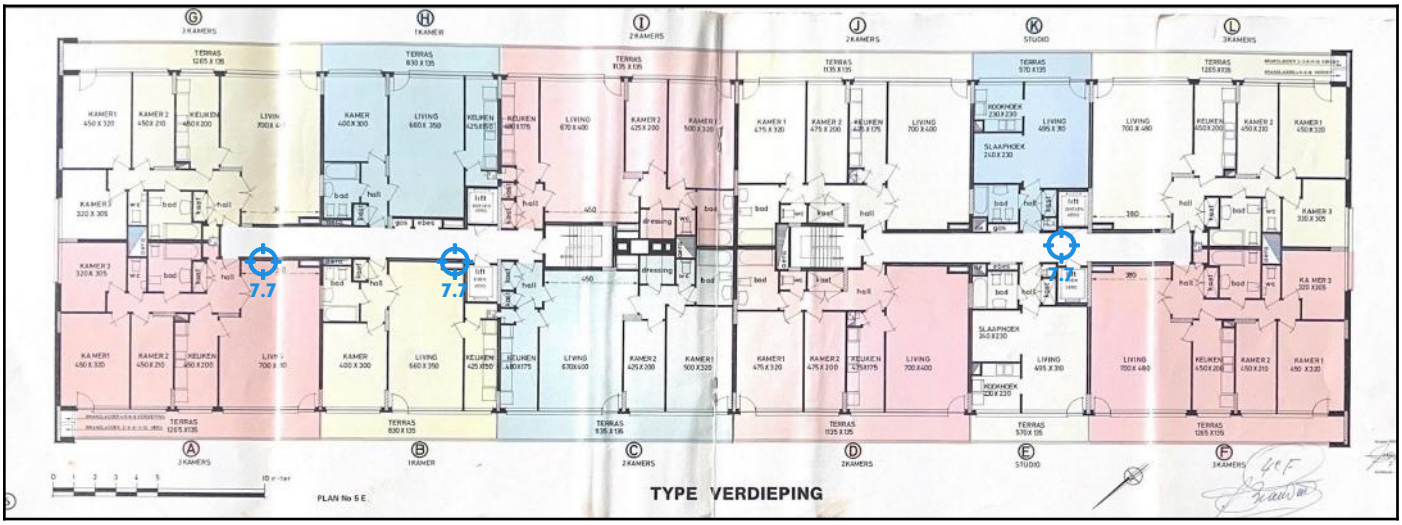
Plan 1.9: Verdieping 6

Beschrijving	Type	Actie
7. Pleisterwerk	Geen asbest	-
7.7 Code: MM06 (+6)	Mengmonster	-

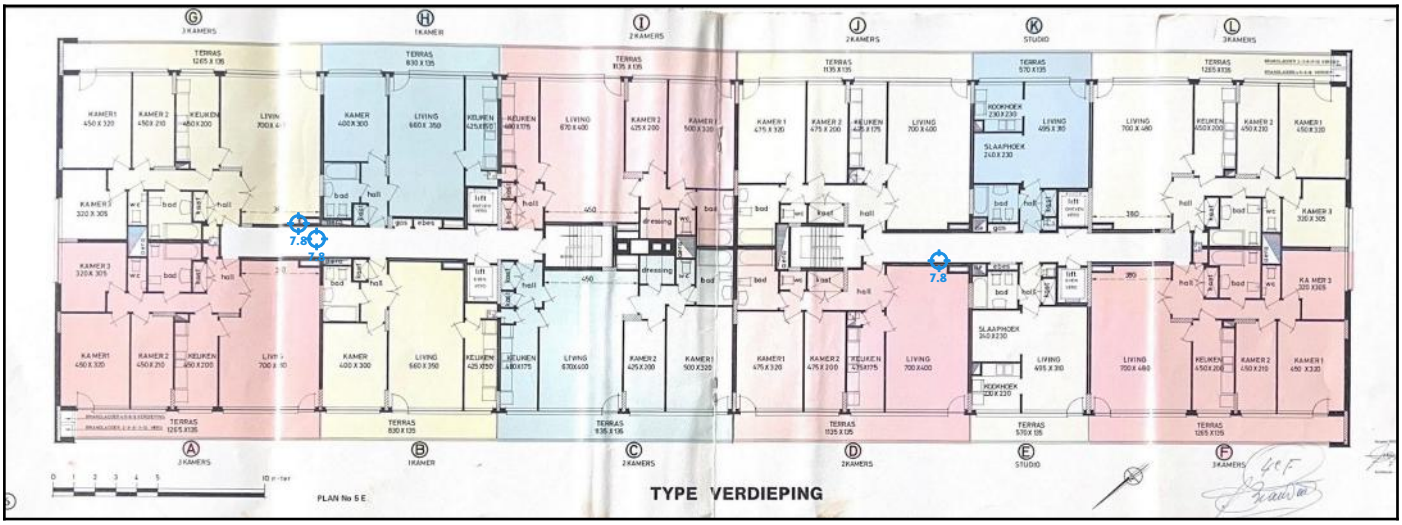
Plan 1.10: Verdieping 7

Beschrijving	Type	Actie
7. Pleisterwerk	Geen asbest	-
7.8 Code: MM07 (+7)	Mengmonster	-

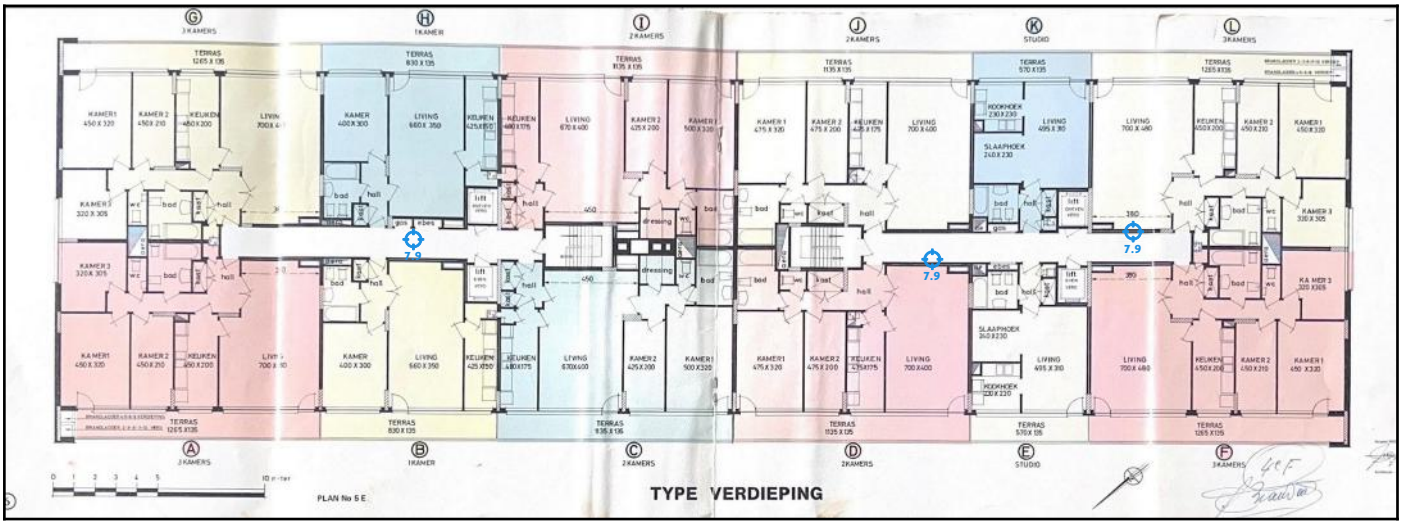
Plan 1.11: Verdieping 8

Beschrijving	Type	Actie
7. Pleisterwerk	Geen asbest	-
7.9 Code: MM08 (+8)	Mengmonster	-

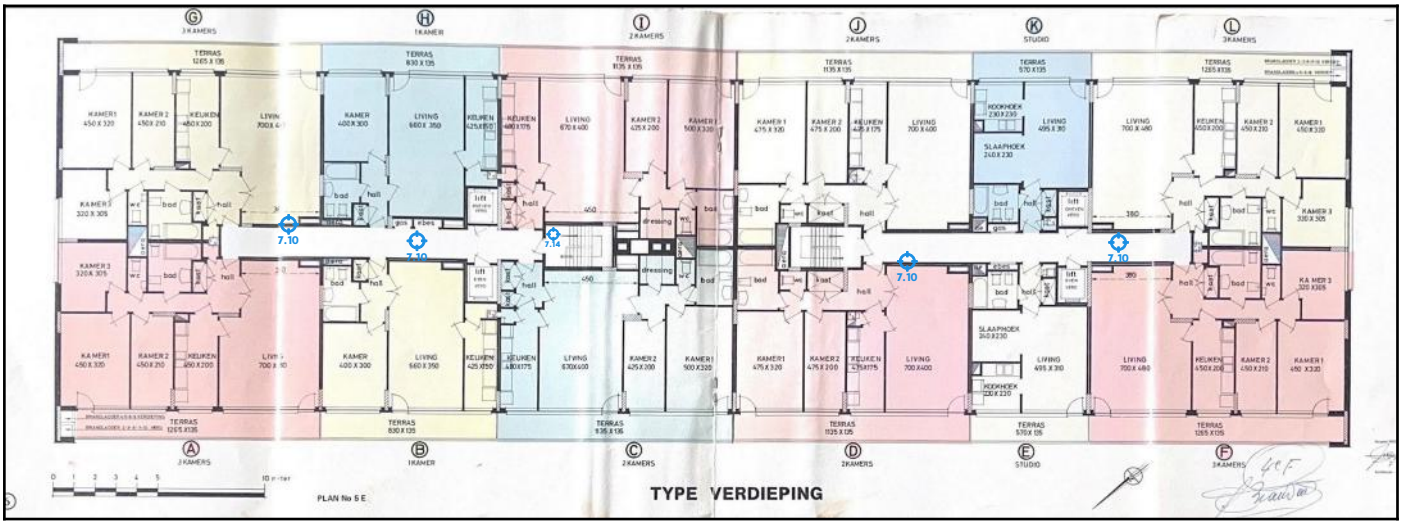
Plan 1.12: Verdieping 9

Beschrijving	Type	Actie
7. Pleisterwerk	Geen asbest	-
7.10 Code: MM09 (+9)	Mengmonster	-
7.14 Code: MM13 (Traphal 4)	Mengmonster	-

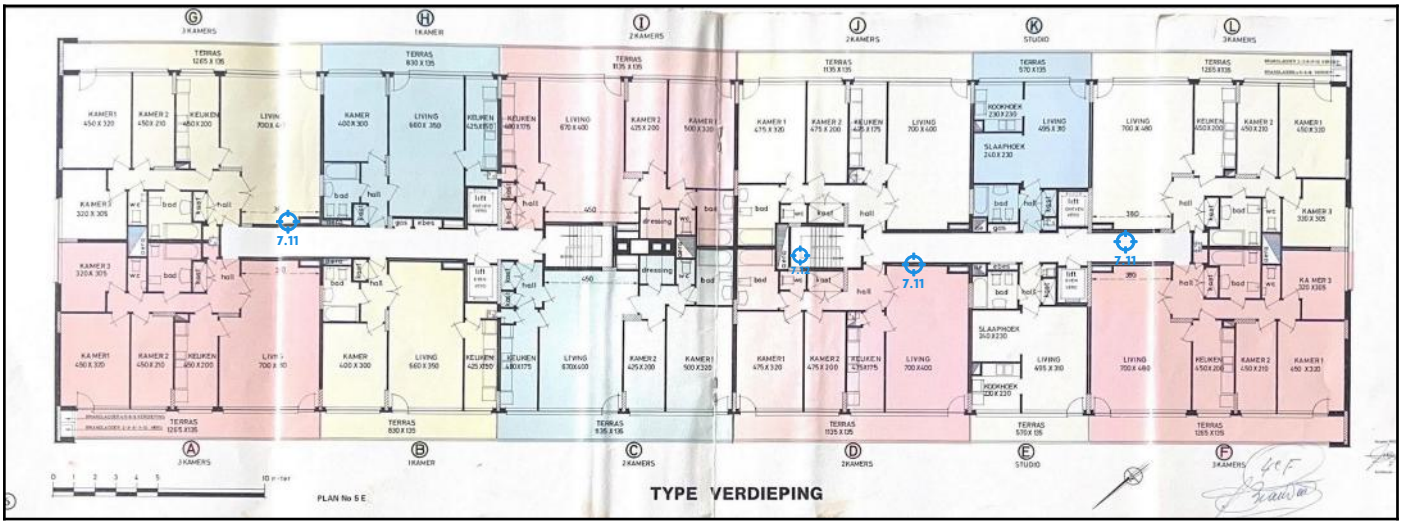
Plan 1.13: Verdieping 10

Beschrijving	Type	Actie
7. Pleisterwerk	Geen asbest	-
7.11 Code: MM10 (+10)	Mengmonster	-
7.12 Code: MM11 (+11)	Mengmonster	-

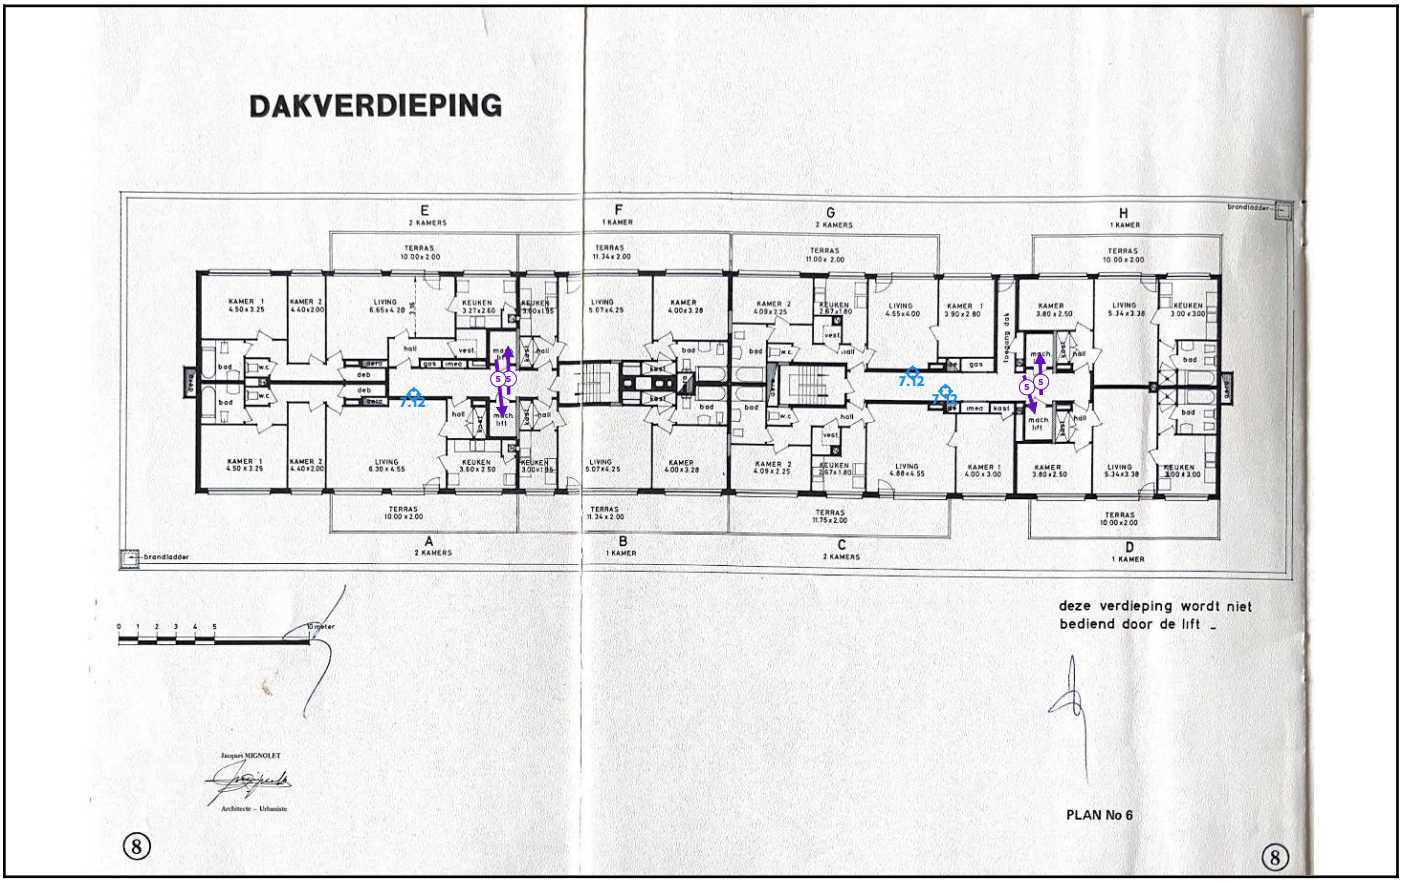
Plan 1.14: Verdieping 11

Beschrijving	Type	Actie
5. Liftkamer	Advies	-
7. Pleisterwerk	Geen asbest	-
7.12 Code: MM11 (+11)	Mengmonster	-

Mogelijks asbesthoudende remvoering of pakkingen aanwezig in liftkamer.

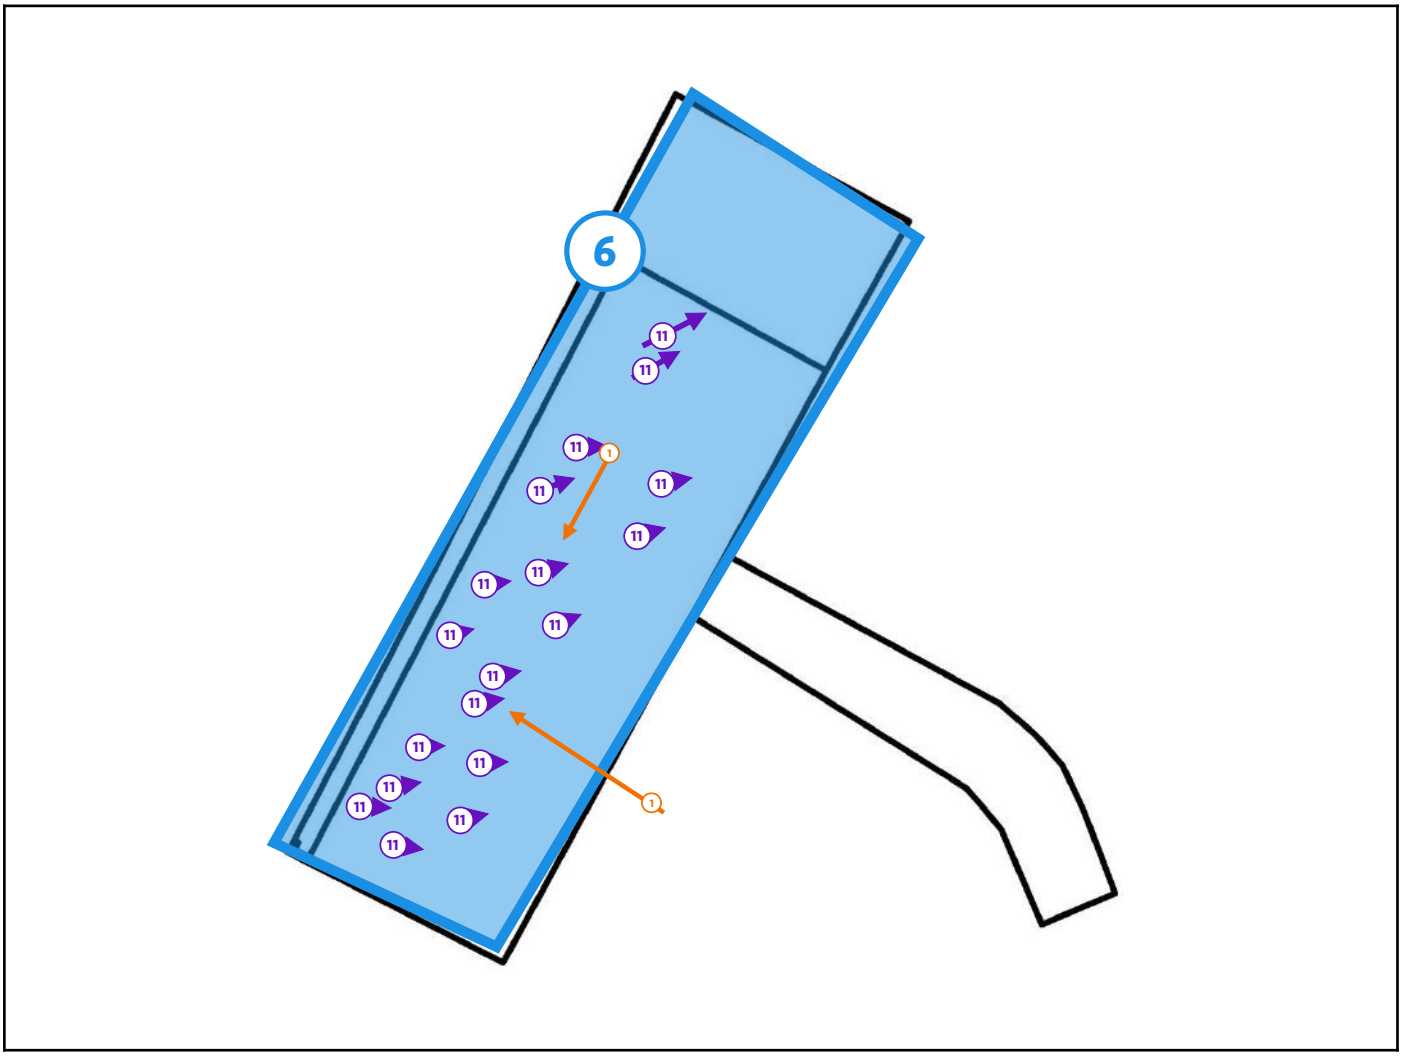
Plan 1.15: Dak

Beschrijving	Type	Actie
1. Mastiek tussel profiel en glasalpaneel dak	Asbestmateriaal	Verwijderen
6. Roofing dak	Geen asbest	-
11. Schouwen dak	Overige ruimte of materiaal	-

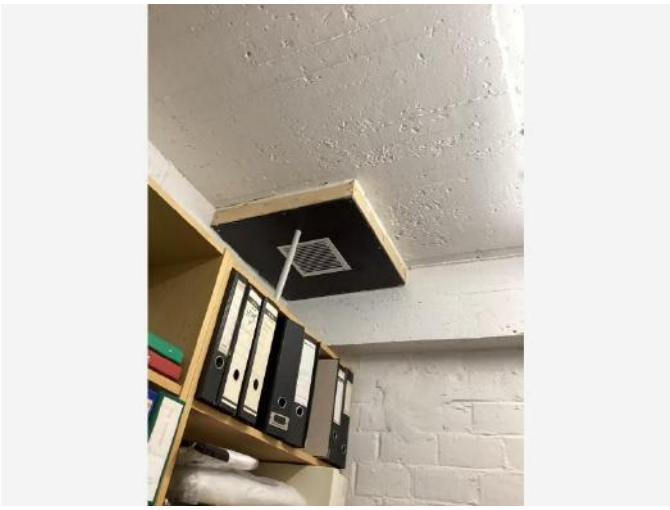
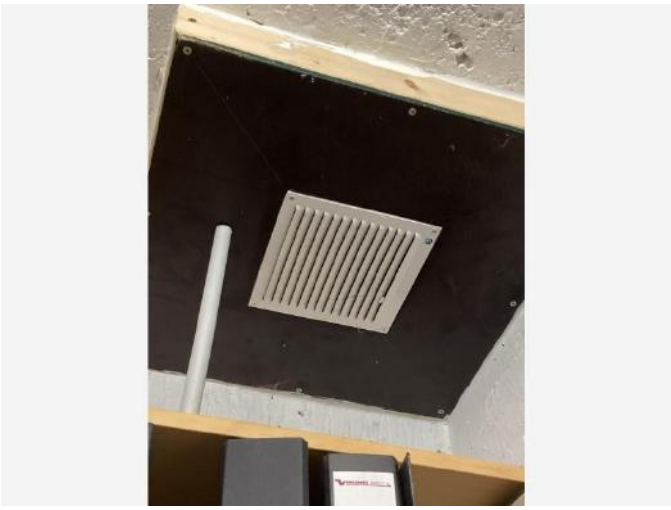
Fiche 2: Stortkoker

Eindbeoordeling materiaalrisico	Verhoogd materiaalrisico en/of verhoogde kans op vezelvrijgave

Gebondenheid	Categorie 1: hechtgebonden in oorsprong
Asbestsoort (vezeltype)	Crocidoliet aanwezig
Asbestconcentratie	Laag (< 50%)
Afschermingsgraad van het gehele materiaal	Geheel of deels (ook) vrij aan de binnenlucht
Toestand van het materiaal	Licht beschadigd, licht verweerd. Intact calciumsilicaatmateriaal of categorie III 'gebondenheid'

Beschrijving	Stortkoker
Omgeving	Binnen
Primaire drager	Afvalkoker
Asbestmateriaal	Brandwerende afsluiting (prefab geheel) - Luik
Bindmiddel van asbestmateriaal	Cement
Gebondenheid op basis van bindmiddel	Hecht
Hoeveelheid (gewicht - aantal)	• 150,00 kg - 8 stuks
Totaal gewicht	1.200,00 kg
Eenvoudig bereikbaar	Ja
Bevestigingswijze	• Geklemd
Identificatiemethode	De asbestdeskundige gebruikt een bewijsdocument andere dan een bestaande laboanalyse, met bevestiging door vaststelling en expertise en dit zonder monstername.
Destructieve handeling voor identificatie	Nee
Opmerking	De hoeveelheid is een zo nauwkeurig mogelijke opmeting. Hieraan kunnen evenwel geen rechten worden ontleend.

Verwijderen

- Zorg voor een veilig beheer. Vermijd het beschadigen van het asbestmateriaal. Controleer de toestand jaarlijks op wijzigingen.
- Voer bijkomende staalname(s) uit.

- Eenvoudige handelingen: enkel door erkend asbestverwijderaar
  Indien bovenstaande criteria worden overschreden:

Deze toepassing kan enkel door een erkende asbestverwijderaar verwijderd worden omdat er hier automatisch een verhoogd risico op vrijgave van asbestvezels (max. concentratie 0,01 vezels/cm3 - CODEX - Art. VI.3-54) ontstaat. (Bron: VLAREM II: 6.4.0.1 par1, par2 en par3). Een erkend asbestverwijderaar moet ingeschakeld worden voor deze toepassingen die niet (kunnen) worden verwijderd door de couveuzezakmethode, door hermetische zone of door de materialen beschreven in Vlarem II, art. 6.4.0.1 par2. (Bron: Leidraad bij het Inspectieprotocol)

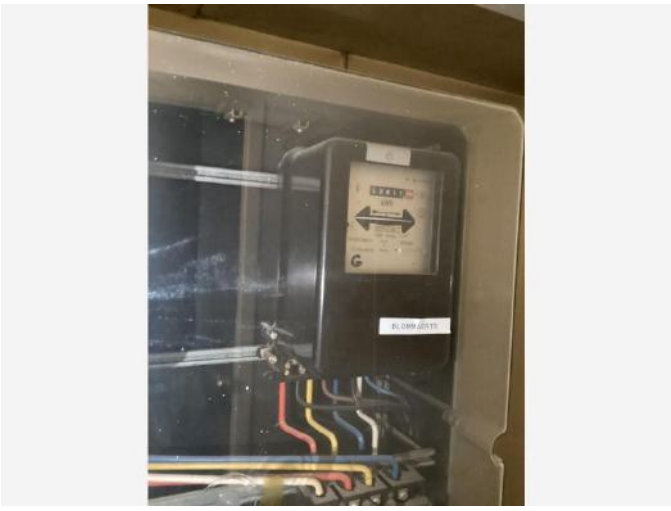
Fiche 3: Elektrische meter

Eindbeoordeling materiaalrisico	Laag materiaalrisico en/of verlaagde kans op vezelvrijgave

Gebondenheid	Categorie 1: hechtgebonden in oorsprong
Asbestsoort (vezeltype)	Crocidoliet aanwezig
Asbestconcentratie	Laag (< 50%)
Afschermingsgraad van het gehele materiaal	Geheel of deels (ook) vrij aan de binnenlucht
Toestand van het materiaal	Onbeschadigd, niet verweerd

Beschrijving	Elektrische meter
Omgeving	Binnen
Primaire drager	Communicatie en elektrische infrastructuur en uitrusting
Asbestmateriaal	Plaat, paneel, tablet - Type Bakeliet
Bindmiddel van asbestmateriaal	Kunststof of -hars
Gebondenheid op basis van bindmiddel	Hecht
Hoeveelheid (oppervlakte - dikte - aantal)	• 0,20 m^2 - 1,00 cm - 150 stuks
Totaal volume	0,30 m^3
Eenvoudig bereikbaar	Ja
Bevestigingswijze	• Geklemd • Geschroefd
Identificatiemethode	De asbestdeskundige beoordeelt het materiaal als asbestverdacht en dus asbesthoudend, en dit zonder monstername. Motivatie: De monstername brengt andere schade aan dan schade die inherent is aan de monstername.
Destructieve handeling voor identificatie	Nee
Opmerking	De hoeveelheid is een zo nauwkeurig mogelijke opmeting. Hieraan kunnen evenwel geen rechten worden ontleend. Betreft alle bakelieten schakelaars, lamphouders, schakelkasten,.. Betreft alle elektrische (bakelieten) meters in het gebouw.

Zorgvuldig beheren

- Zorg voor een veilig beheer. Vermijd het beschadigen van het asbestmateriaal. Controleer de toestand jaarlijks op wijzigingen.
- Voer bijkomende staalname(s) uit.

- Eenvoudige handelingen: mag via doe-het-zelf of door werknemer(s) met opleidingsattest eenvoudige handelingen
  Te verwijderen door de netbeheerder. Deze toepassing kan door een werknemer die over een opleidingsattest eenvoudige handelingen beschikt verwijderd worden indien er geen verhoogd risico op vrijgave van asbestvezels (max. concentratie 0,01 vezels/cm3 - CODEX Art. VI.3-54) ontstaat en de toepassing voorafgaand wordt gefixeerd/bevochtigd; de individuele elementen zonder machinale werktuigen (boormachine, slijpschijf, hogedrukreiniger,...) en zonder breken of gooien een voor een losgemaakt worden; en ten slotte dubbel en luchtdicht verpakt weggevoerd worden naar een erkend afvalpunt (recyclagepark).

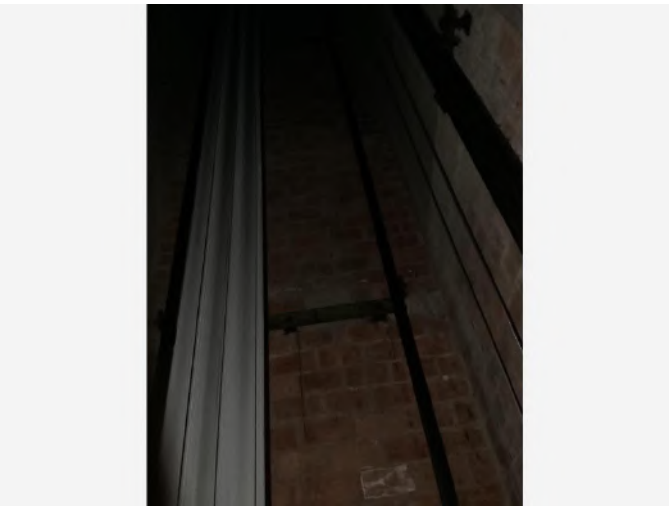
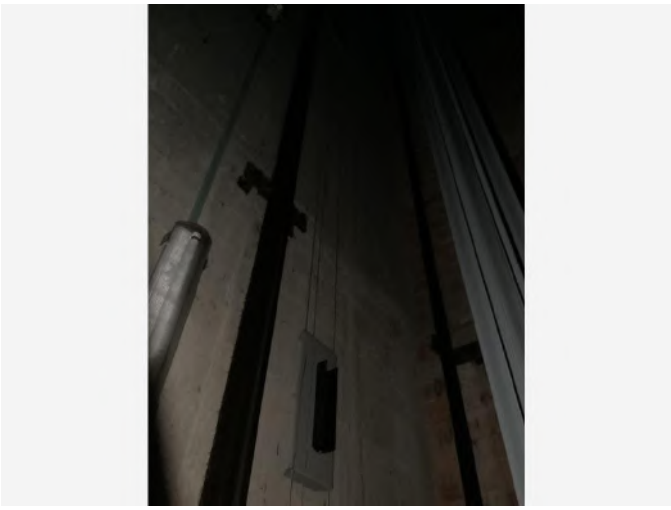
Beschrijving	Notitie	Terug te vinden op plannen
Fiche 8: Liftschacht (niet verdacht)	Liftschachten werden onderzocht. Er bevinden zich hier geen verdachte materialen.	-
Fiche 9: CV-ketel (niet verdacht)	De CV-ketel (dichtingen, isolerend materiaal) is niet asbestverdacht.	-
Fiche 10: Leidingisolatie (niet verdacht)	De leidingisolatie in de kelder is niet-asbestverdacht.	-
Fiche 11: Schouwen dak	Geen verdachte materialen aanwezig langs de buitenzijde. Echter dient er bijkomend onderzoek uitgevoerd te worden bij renovatie of sloopwerken.	Plan 1.15: Dak
