Asbestinventarisattest

Zemstseweg 32, 2811 Mechelen

Attestnummer : **20261026-000203.000**
Uitgegeven op : **26.10.2026**
Geldig tot : **Onbeperkt** (tenzij de toestand wijzigt)

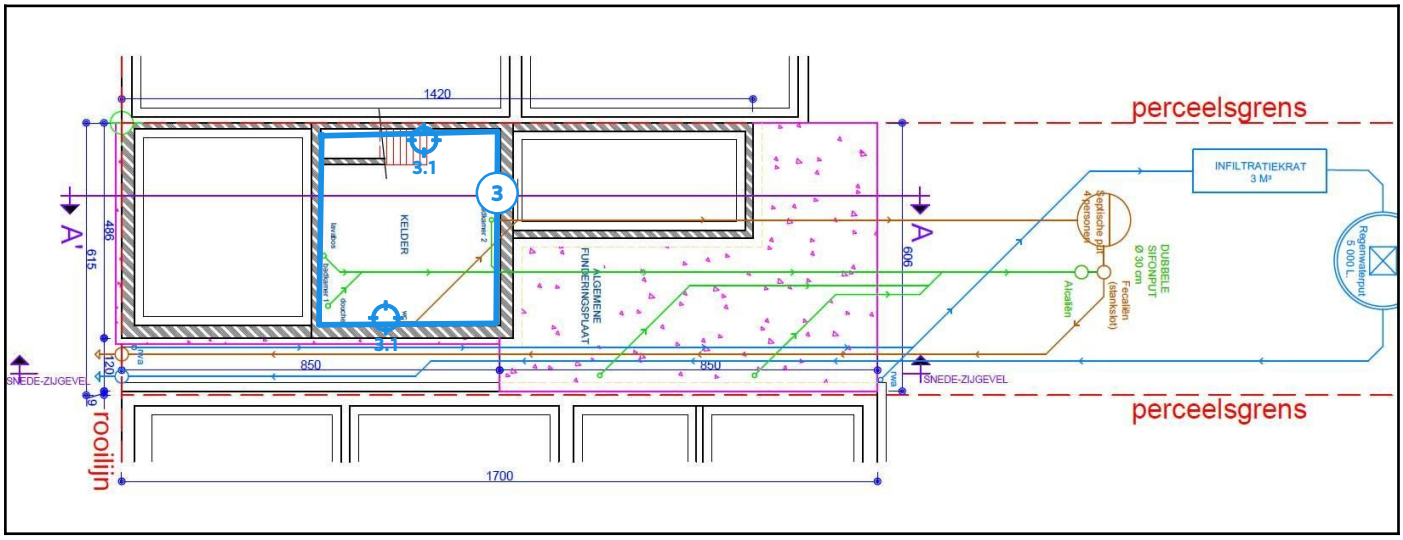
Plan 1.1: Kelder

Beschrijving	Type	Actie
3. Cementen smeerlaag binnen	Geen asbest	-
3.1 Code: M02	Mengmonster	-

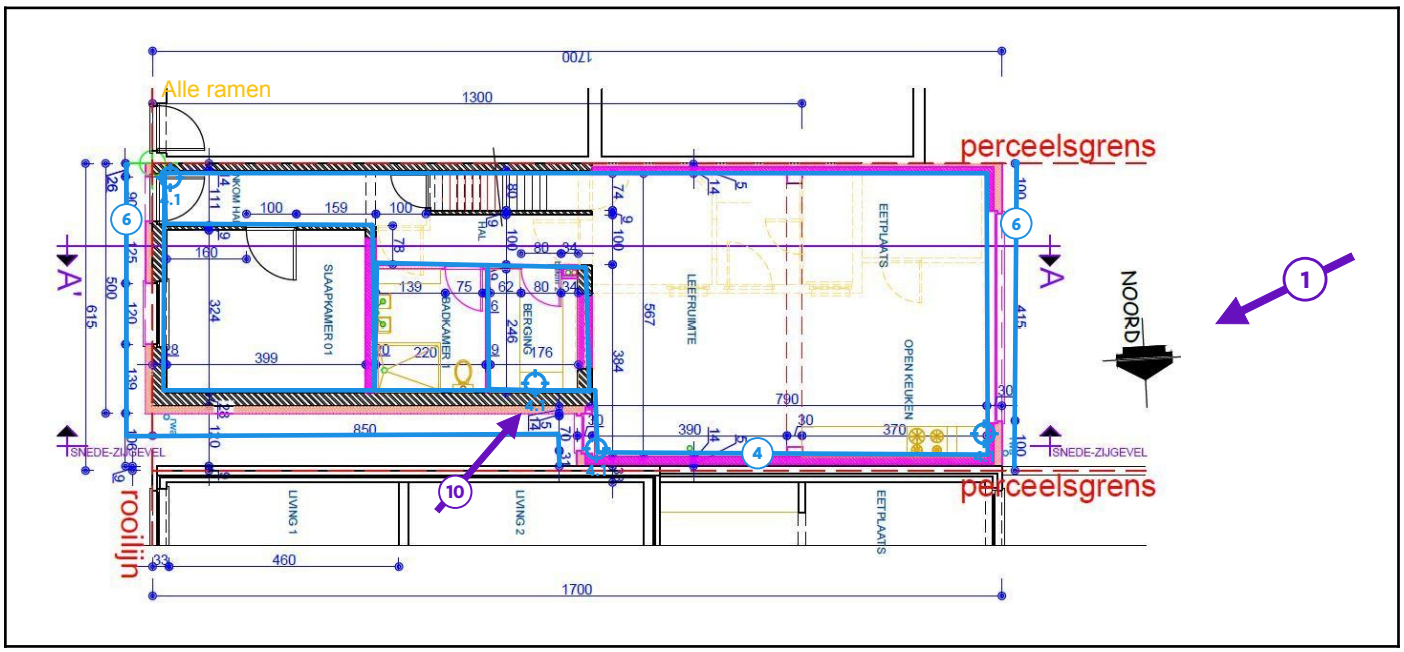
Plan 1.2: Gelijkvloers muren

Beschrijving	Type	Actie
1. Putdeksel	Beperking	-
4. Pleisterwerk wanden	Geen asbest	-
4.1 Code: M01	Mengmonster	-
6. Crepi gevels (foto als bewijsdocument)	Geen asbest	-
7. Kit aan de ramen	Overige ruimte of materiaal	-
10. Rookgaskanaal (niet verdacht)	Overige ruimte of materiaal	-

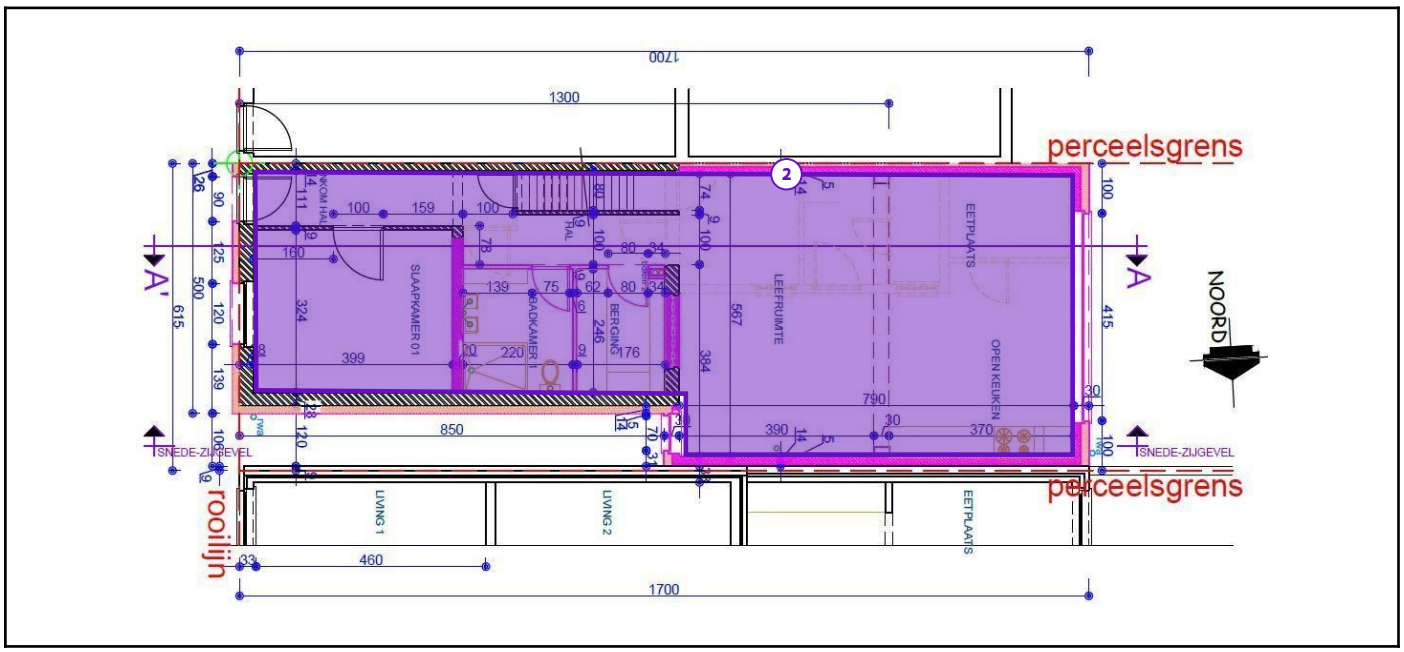
Plan 1.3: Gelijkvloers plafond

Beschrijving	Type	Actie
2. (Vals) plafond (niet-verdacht)	Advies	-

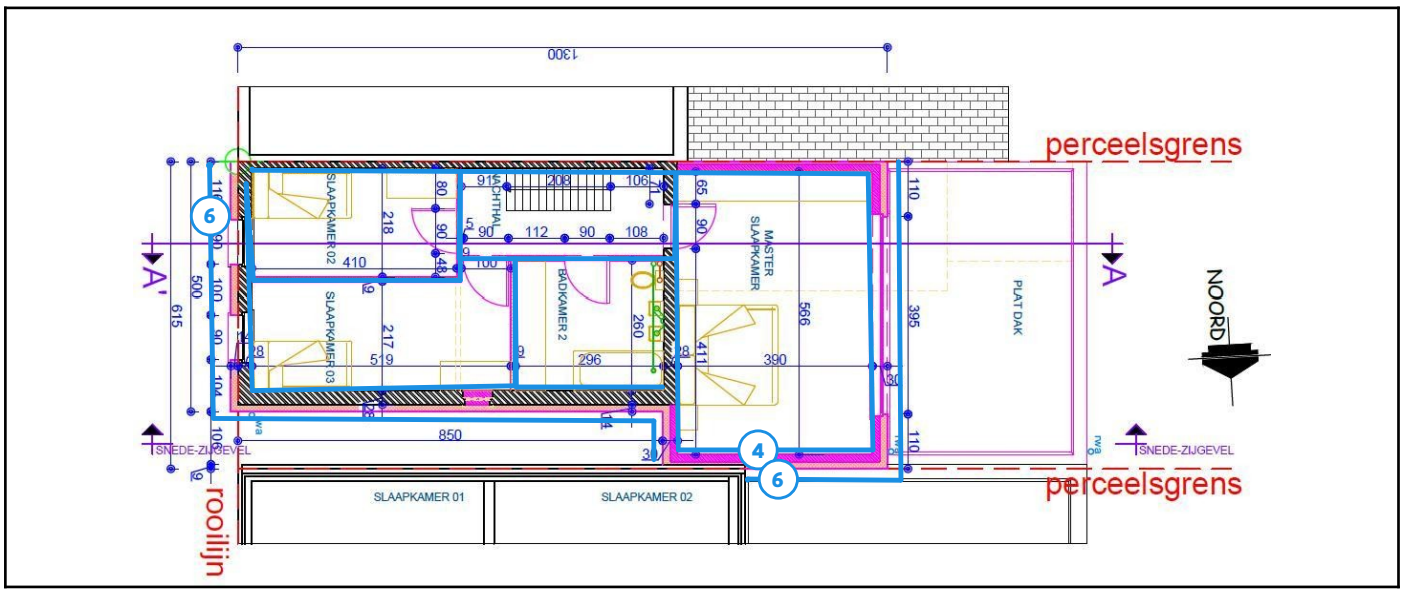
Plan 1.4: Verdiep muren

Beschrijving	Type	Actie
4. Pleisterwerk wanden	Geen asbest	-
6. Crepi gevels (foto als bewijsdocument)	Geen asbest	-

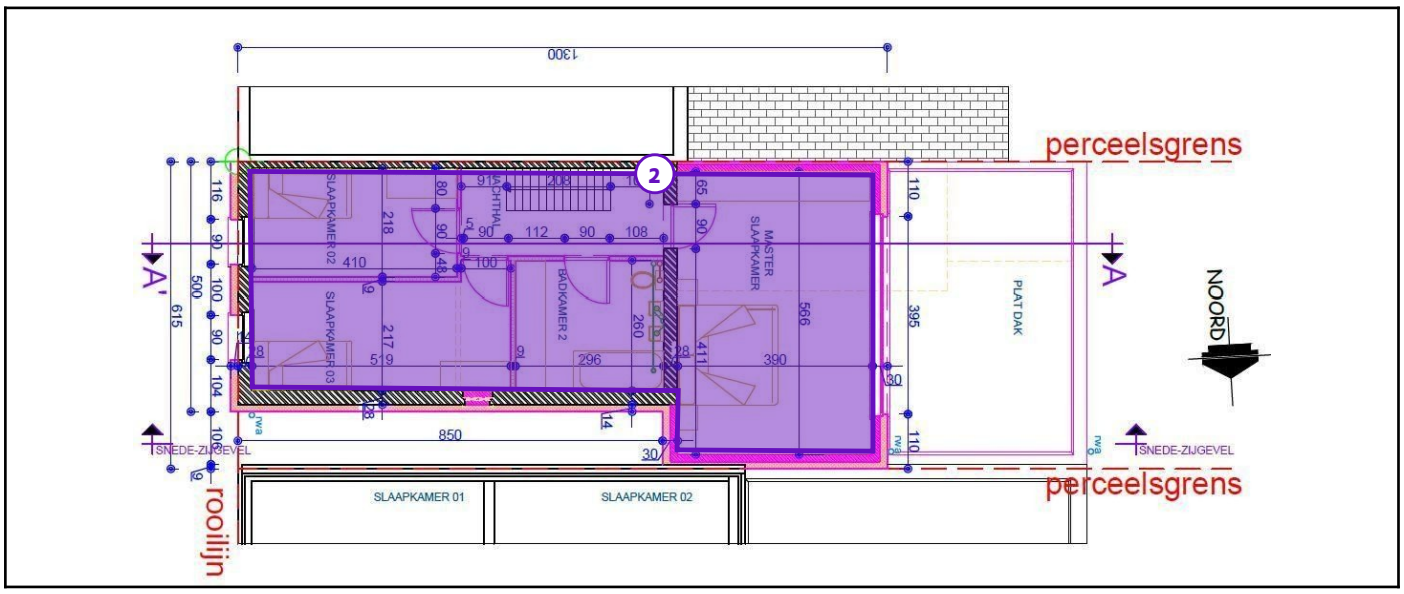
Plan 1.5: Verdiep plafond

Beschrijving	Type	Actie
2. (Vals) plafond (niet-verdacht)	Advies	-

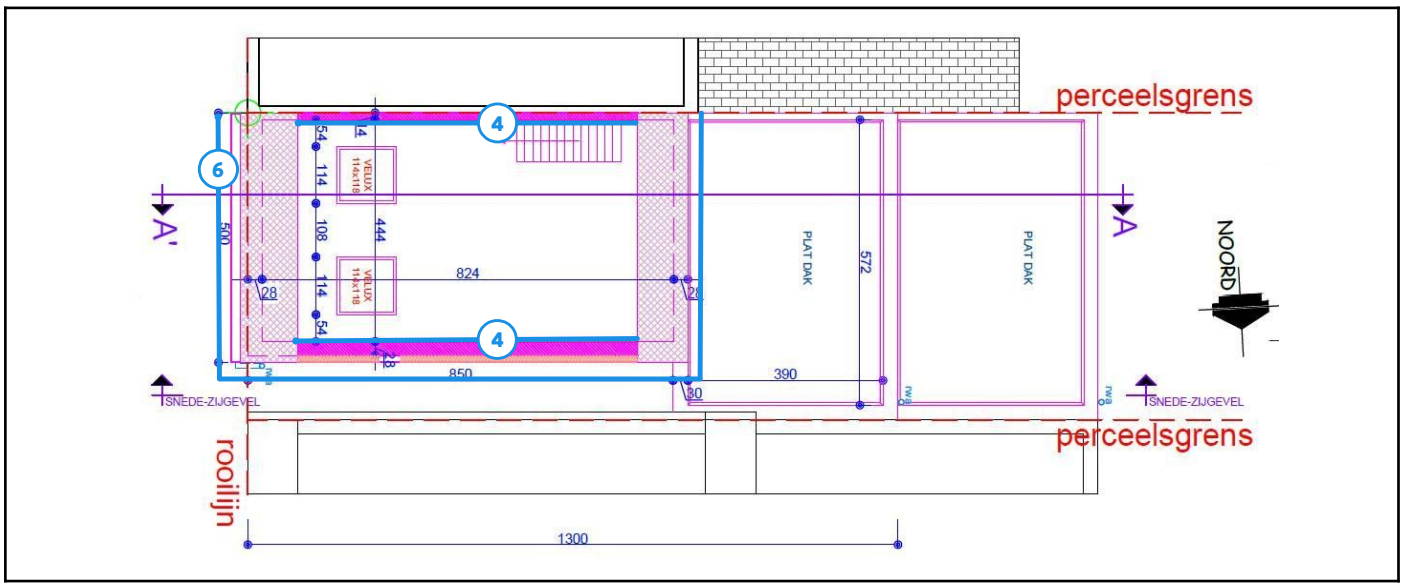
Plan 1.6: Zolder muren

Beschrijving	Type	Actie
4. Pleisterwerk wanden	Geen asbest	-
6. Crepi gevels (foto als bewijsdocument)	Geen asbest	-

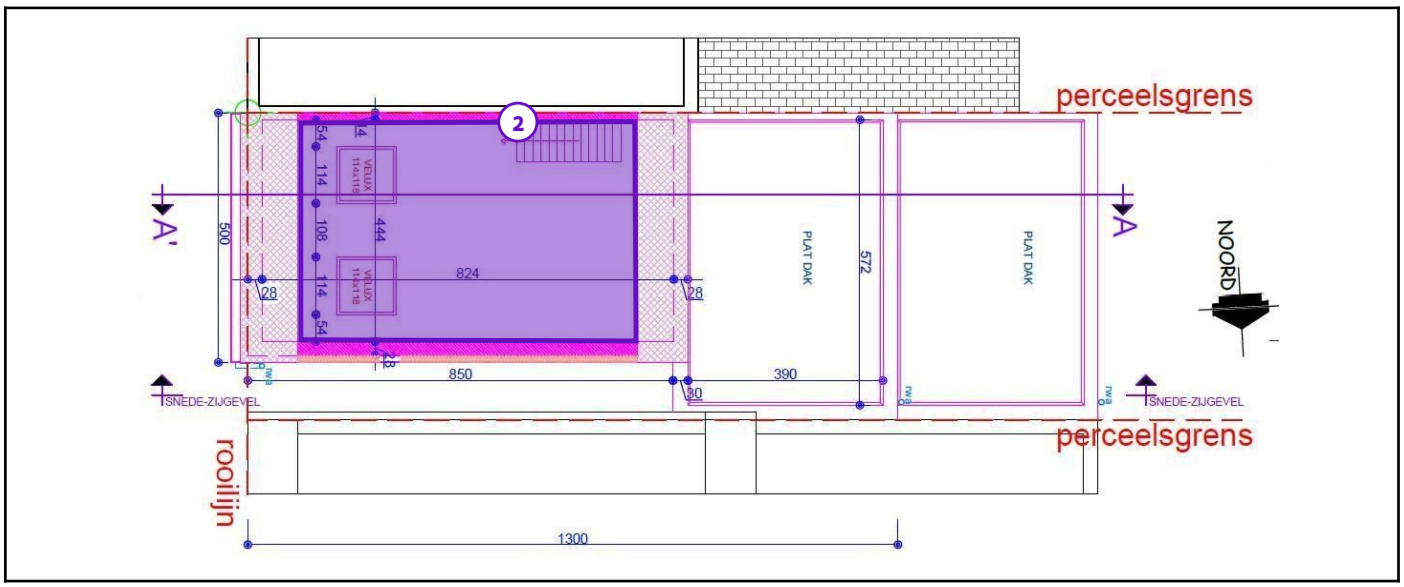
Plan 1.7: Zolder plafond

Beschrijving	Type	Actie
2. (Vals) plafond (niet-verdacht)	Advies	-

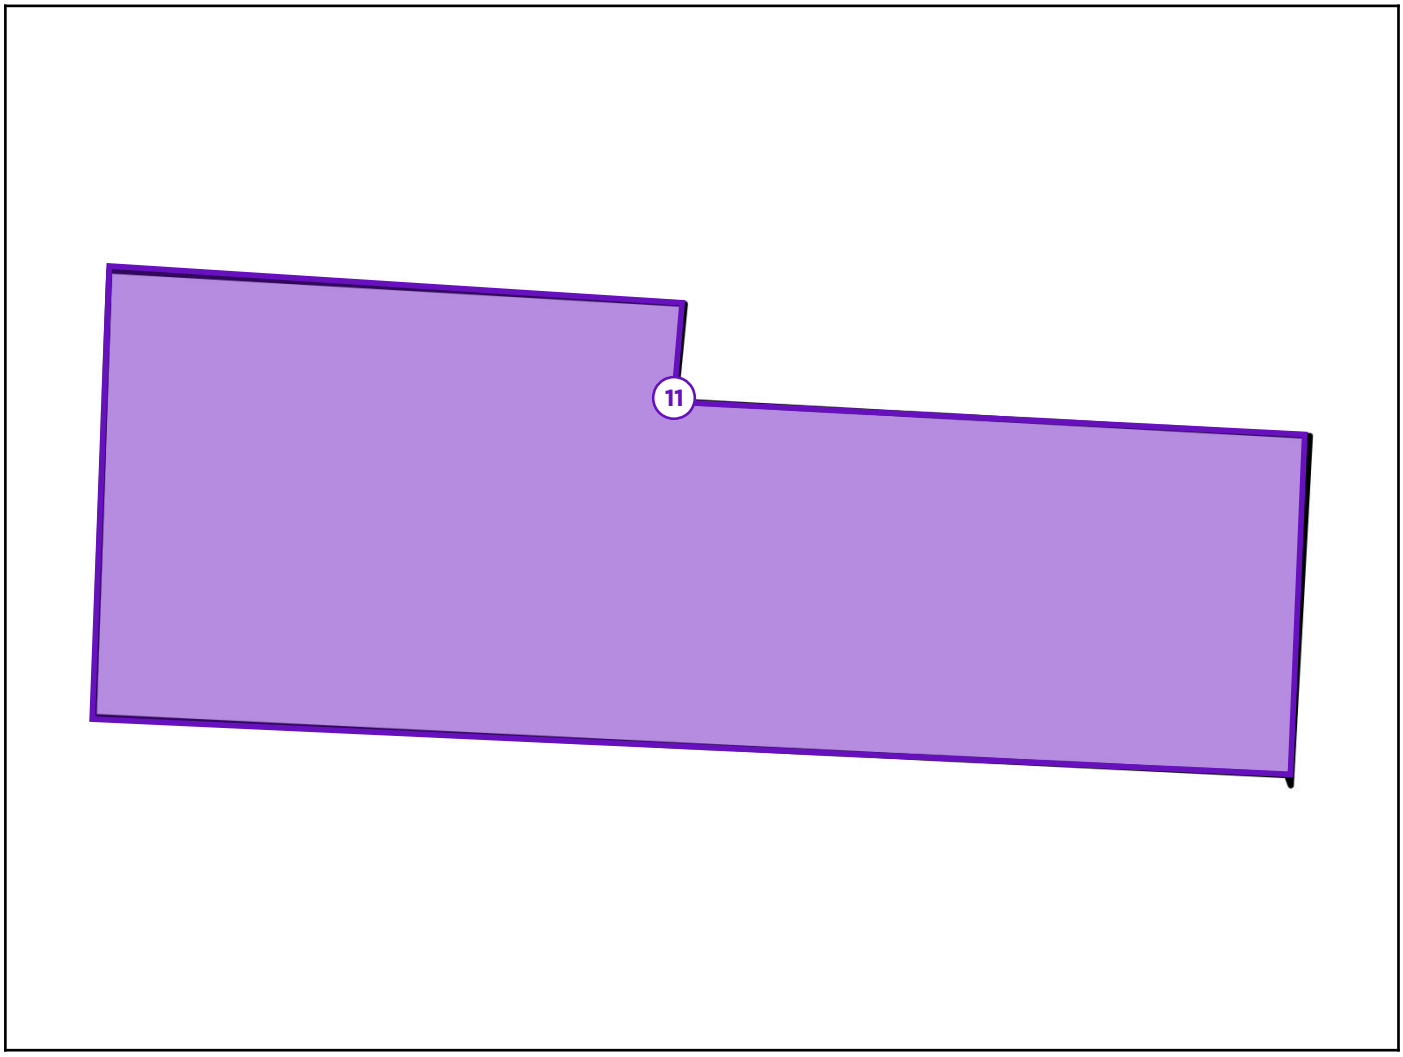
Plan 1.8: Onderdak

Beschrijving	Type	Actie
11. Geen asbestverdacht onderdak aangetroffen	Overige ruimte of materiaal	-

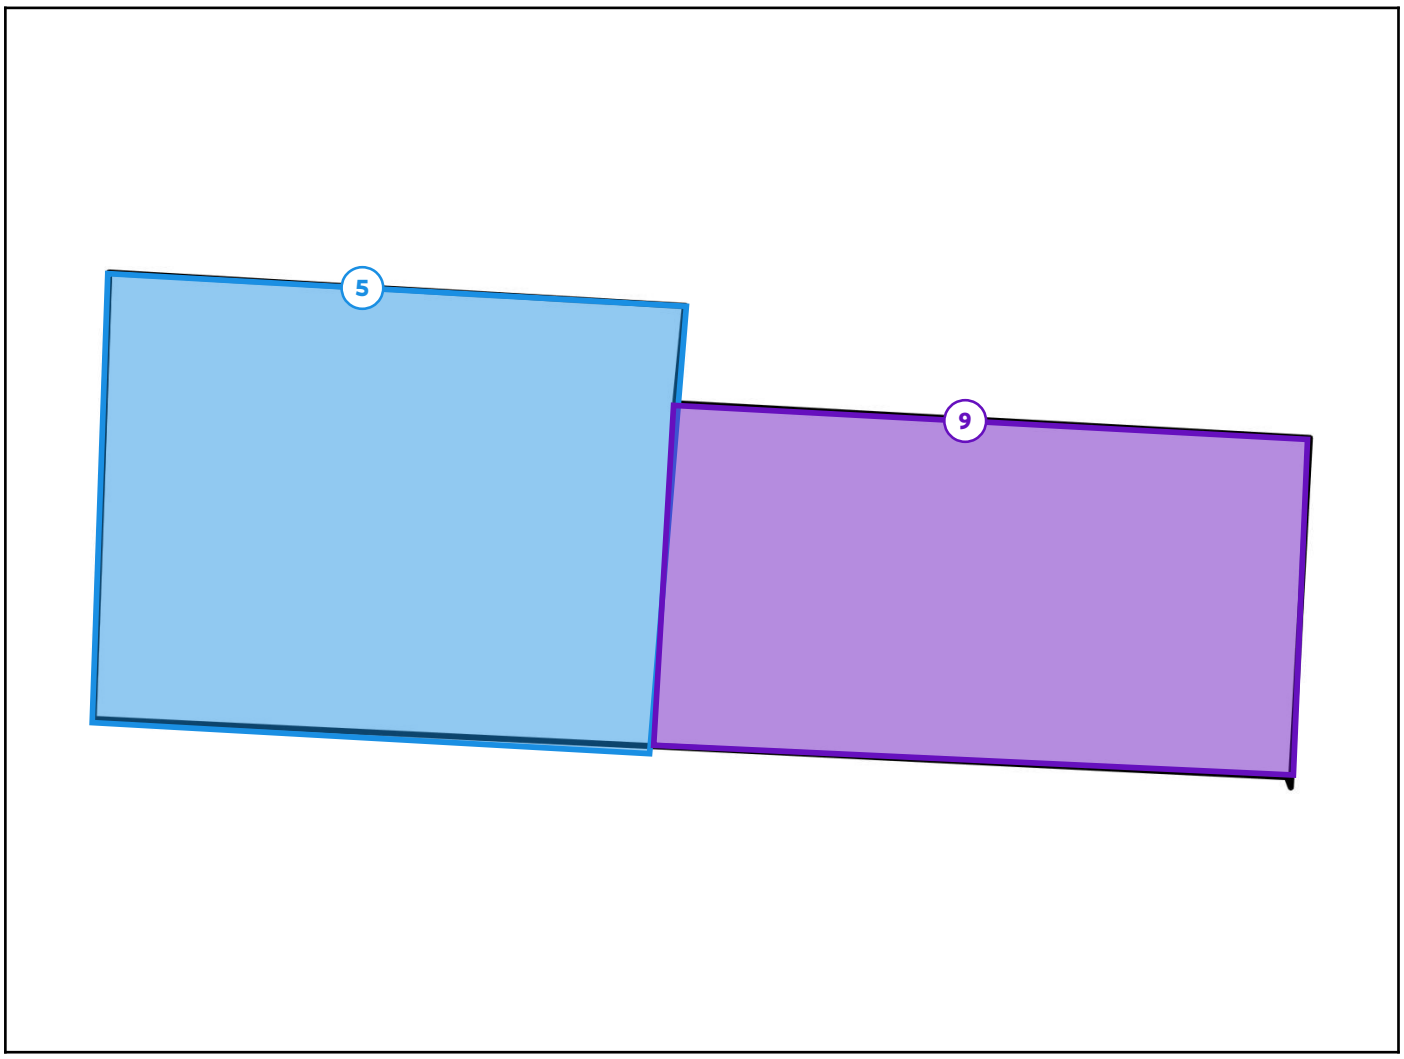
Plan 1.9: Dakbedekking

Beschrijving	Type	Actie
5. Roofing	Geen asbest	-
9. Dakbedekking bestaande uit pannen (niet verdacht)	Overige ruimte of materiaal	-

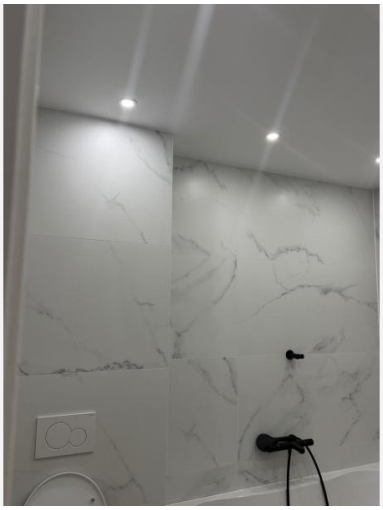
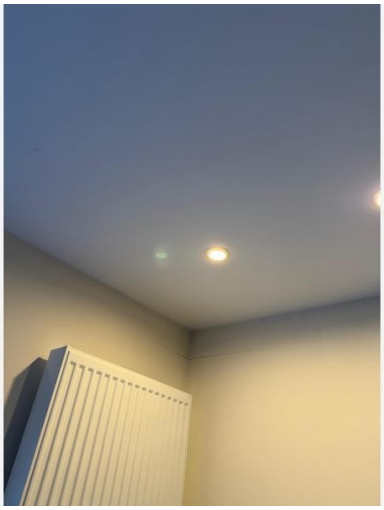
Fiche 2: (Vals) plafond (niet-verdacht)

De (valse) plafondafwerking bevat geen asbesthoudende materialen volgens visuele vaststelling & expertise. Indien de situatie wijzigt door bv. afbraak of grondige verbouwingswerken, is het aangewezen om bijkomend (destructief) onderzoek uit te voeren (met extra staalnames) op achterliggende/ingesloten materialen.

Basis voor advies	De asbestdeskundige beoordeelt het materiaal als niet-asbestverdacht.

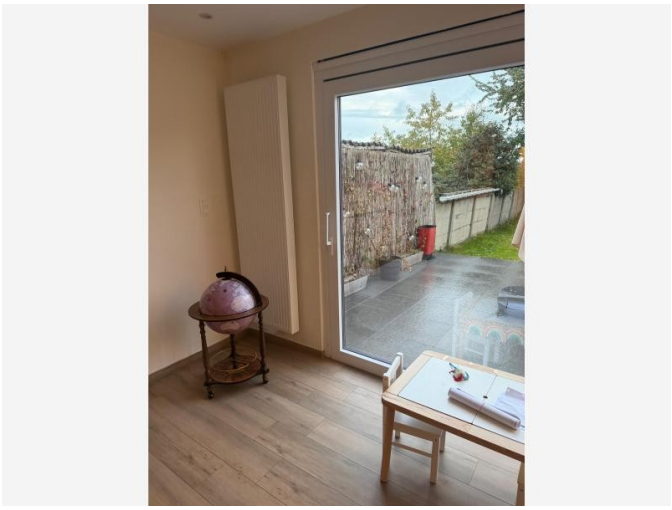
Beschrijving	Notitie	Terug te vinden op plannen
Fiche 7: Kit aan de ramen	De kit aan de ramen is niet asbestverdacht. Alle ramen werden gecontroleerd.	Plan 1.2: Gelijkvloers muren
Fiche 8: CV-ketel (niet verdacht)	De CV-ketel (dichtingen, isolerend materiaal) is niet asbestverdacht.	-
Fiche 9: Dakbedekking bestaande uit pannen (niet verdacht)	De dakbedekking is niet-asbestverdacht.	Plan 1.9: Dakbedekking
Fiche 10: Rookgaskanaal (niet verdacht)	Het rookgaskanaal is niet-asbestverdacht.	Plan 1.2: Gelijkvloers muren
Fiche 11: Geen asbestverdacht onderdak aangetroffen	Na het optillen van een pan werd geen asbestverdacht onderdak aangetroffen. Het dak is gebouwd na het risicobouwjaar zoals te zien in het PID.	Plan 1.8: Onderdak
