Asbestinventarisattest

Pierenbergstraat 18, 2020 Antwerpen

Attestnummer : **20261021-000458.000**
Uitgegeven op : **21.10.2026**
Geldig tot : **21.10.2036**

Niet-asbestveilig

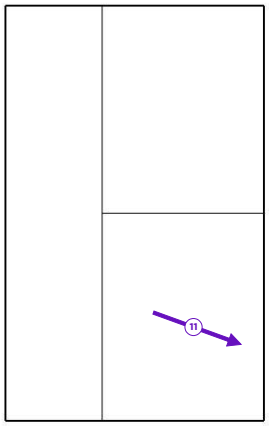
Plan 1.1: Kelder

Beschrijving	Type	Actie
11. CV-ketel (niet-waarneembare materialen)	Overige ruimte of materiaal	-

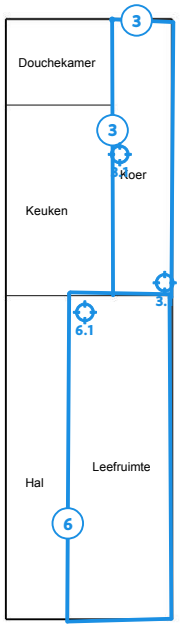
Plan 1.2: Gelijkvloers

Beschrijving	Type	Actie
3. Cementen smeerlaag buiten	Geen asbest	-
3.1 Code: 2.01	Mengmonster	-
6. Pleisterwerk wanden	Geen asbest	-
6.1 Code: 0.01	Mengmonster	-

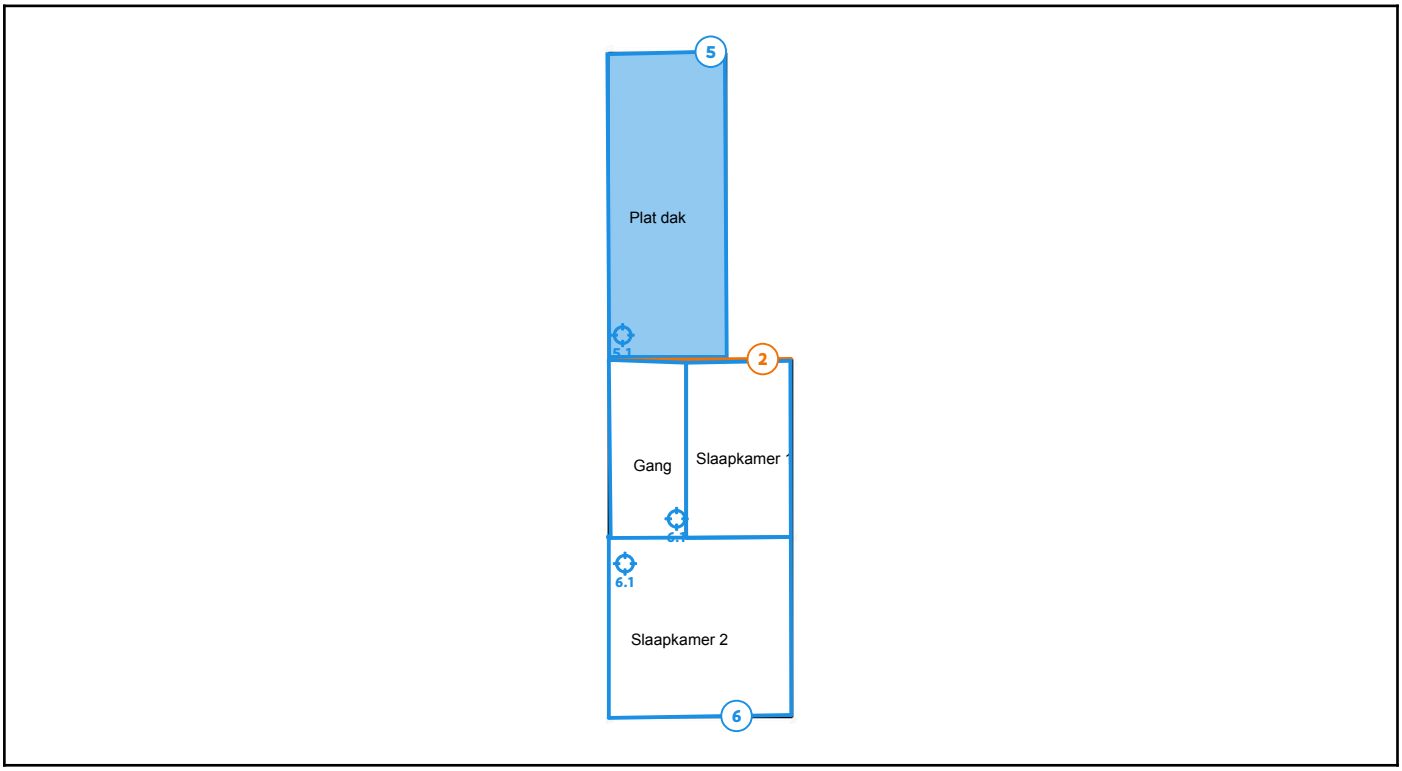
Plan 1.4: 1ste verdiep

Beschrijving	Type	Actie
2. Gevel met leien	Asbestmateriaal	Verwijderen
5. Roofing	Geen asbest	-
5.1 Code: 1.00	Puntmonster	-
6. Pleisterwerk wanden	Geen asbest	-
6.1 Code: 0.01	Mengmonster	-

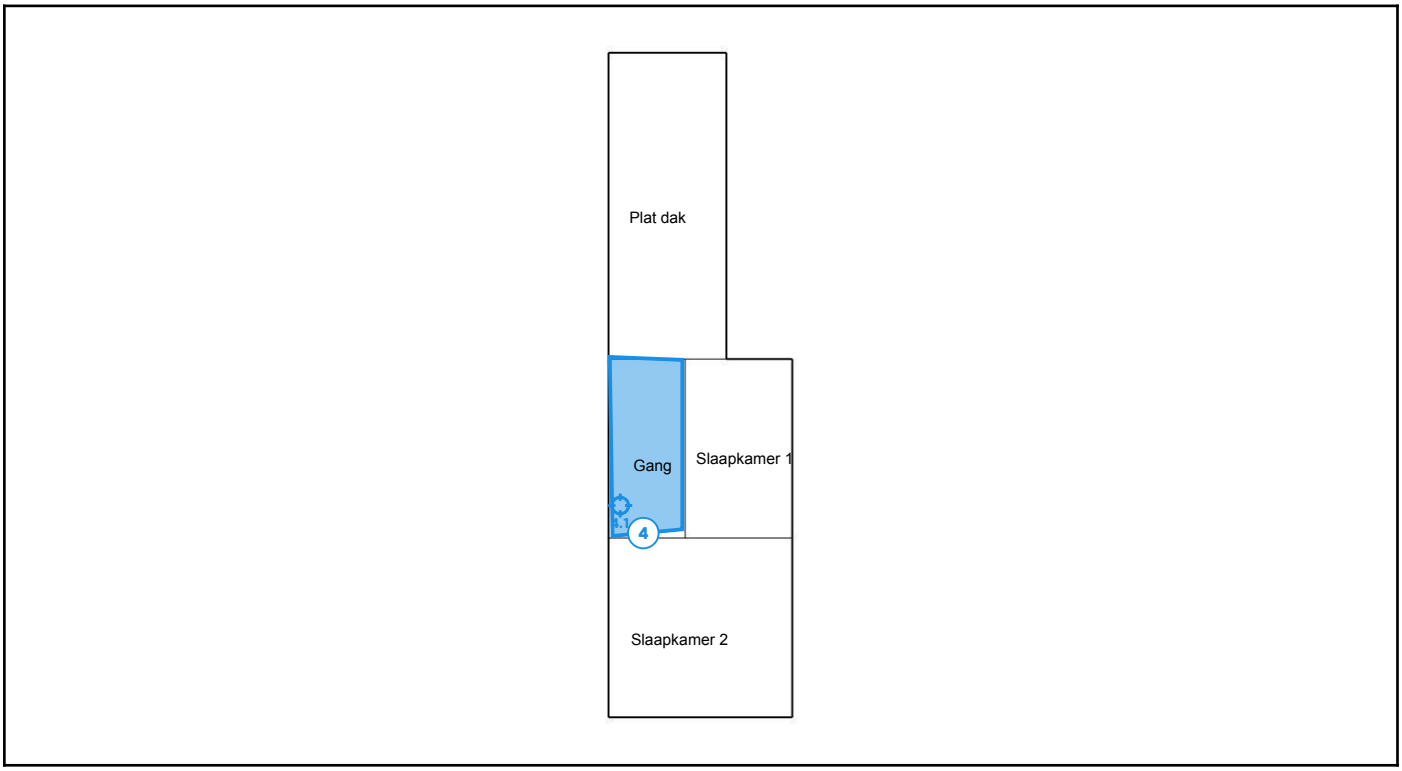
Plan 1.5: 1ste verdiep

Beschrijving	Type	Actie
4. Pleisterwerk plafonds	Geen asbest	-
4.1 Code: 0.02	Mengmonster	-

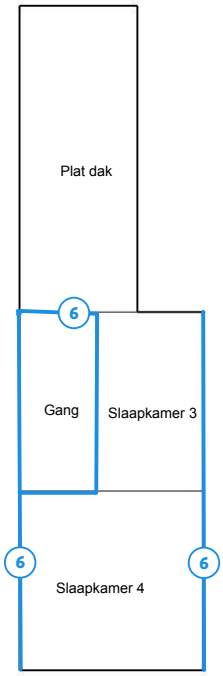
Plan 1.6: 2de verdiep

Beschrijving	Type	Actie
6. Pleisterwerk wanden	Geen asbest	-

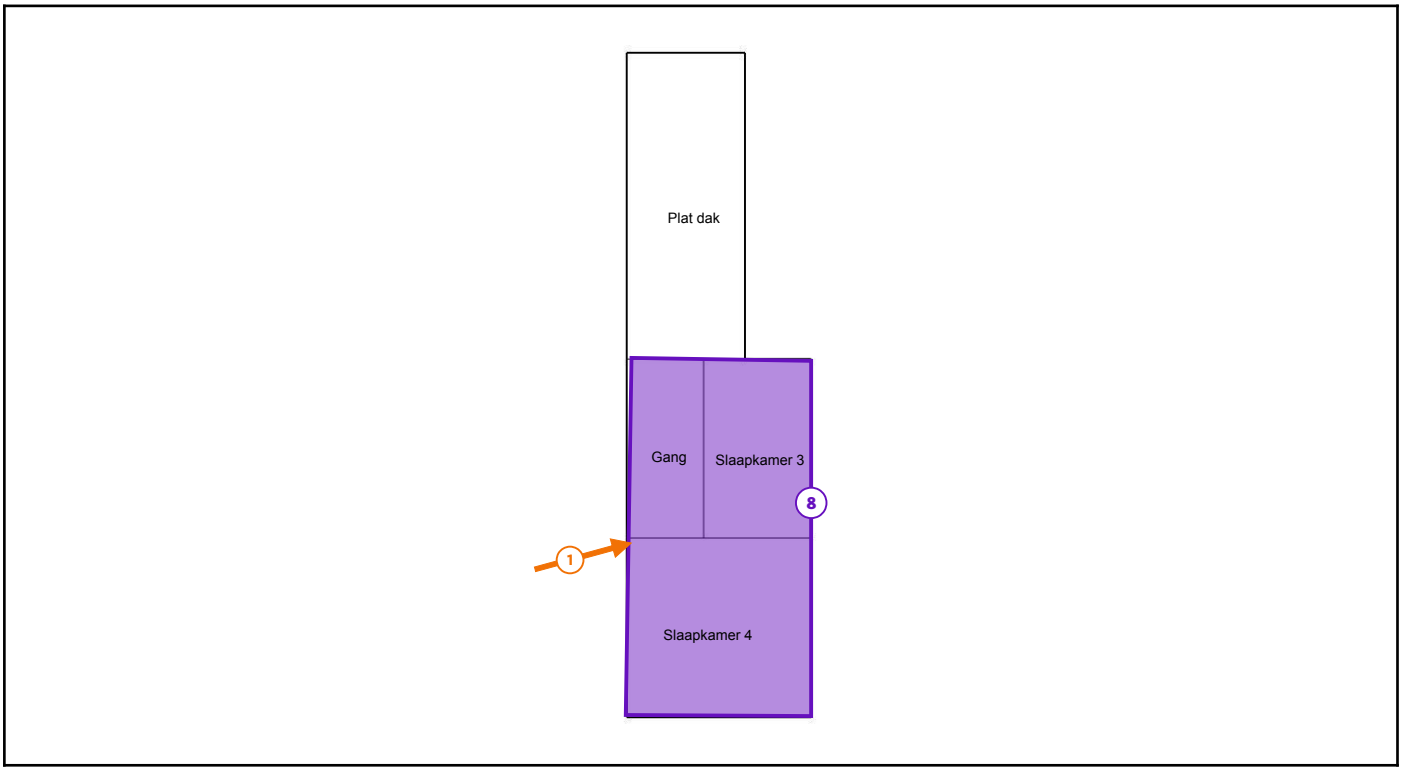
Plan 1.7: 2de verdiep

Beschrijving	Type	Actie
1. Rookgaskanaal	Asbestmateriaal	Verwijderen
8. Dakbedekking bestaande uit pannen (niet verdacht)	Overige ruimte of materiaal	-

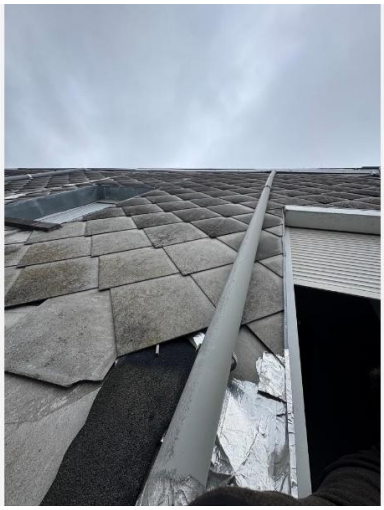
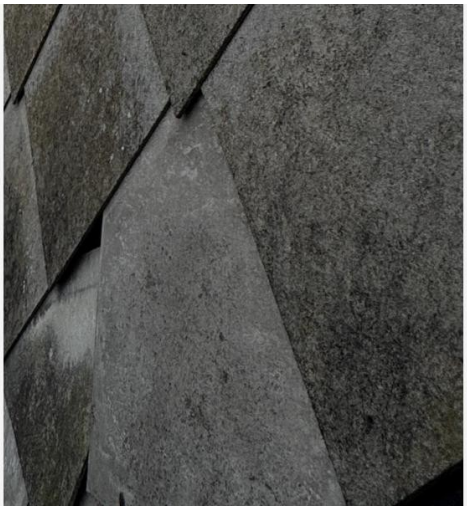
Fiche 2: Gevel met leien

Eindbeoordeling materiaalrisico	Verhoogd materiaalrisico en/of verhoogde kans op vezelvrijgave

Gebondenheid	Categorie 1: hechtgebonden in oorsprong
Asbestsoort (vezeltype)	Crocidoliet aanwezig
Asbestconcentratie	Laag (< 50%)
Afschermingsgraad van het gehele materiaal	Geheel of deels vrij aan de buitenlucht, maar geen contact met binnenlucht
Toestand van het materiaal	Matig beschadigd, matig verweerd

Beschrijving	Gevel met leien
Omgeving	Buiten
Primaire drager	Wand buitenschil
Asbestmateriaal	Dak- en gevelbekleding - Lei, shingle
Bindmiddel van asbestmateriaal	Cement
Gebondenheid op basis van bindmiddel	Hecht
Hoeveelheid (oppervlakte - aantal)	• 45,00 m^2 - 1 stuk
Totale oppervlakte	45,00 m^2
Eenvoudig bereikbaar	Ja
Bevestigingswijze	• Genageld, geniet
Identificatiemethode	De asbestdeskundige beoordeelt het materiaal als asbestverdacht en dus asbesthoudend, en dit zonder monstername. Motivatie: De monstername brengt andere schade aan dan schade die inherent is aan de monstername.
Destructieve handeling voor identificatie	Nee
Opmerking	De hoeveelheid is een zo nauwkeurig mogelijke opmeting. Hieraan kunnen evenwel geen rechten worden ontleend.

Verwijderen

- Verwijder dit asbestmateriaal zo snel mogelijk. Volg de toestand goed op.
- Hemelwater dat afspoelt van asbestcement daken of gevels kan asbestdeeltjes bevatten. Gebruik het enkel voor gesloten circuits (bv. spoelen toiletten). Reinig na het vervangen van het dak of de gevel de dakgoten en regenwaterput of -ton om asbesthoudend sediment of slib te verwijderen

- Eenvoudige handelingen: mag via doe-het-zelf of door werknemer(s) met opleidingsattest eenvoudige handelingen
  Deze toepassing kan door een aannemer die over een opleidingsattest eenvoudige handelingen beschikt of door een particulier (doe-het-zelf), verwijderd worden indien er geen verhoogd risico op vrijgave van asbestvezels (max. concentratie 0,01 vezels/cm3 - CODEX Art. VI.3-54) ontstaat en de toepassing voorafgaand wordt gefixeerd/bevochtigd; de individuele elementen zonder machinale werktuigen (boormachine, slijpschijf, hogedrukreiniger,...) en zonder breken of gooien een voor een losgemaakt worden; en ten slotte dubbel en luchtdicht verpakt weggevoerd worden naar een erkend afvalpunt (recyclagepark).

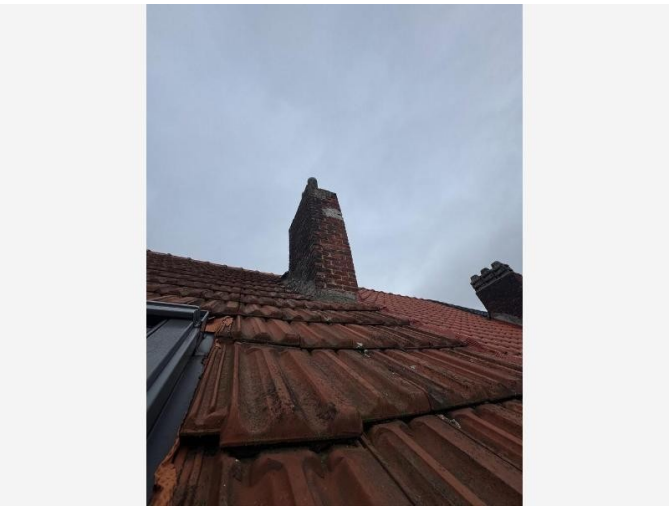
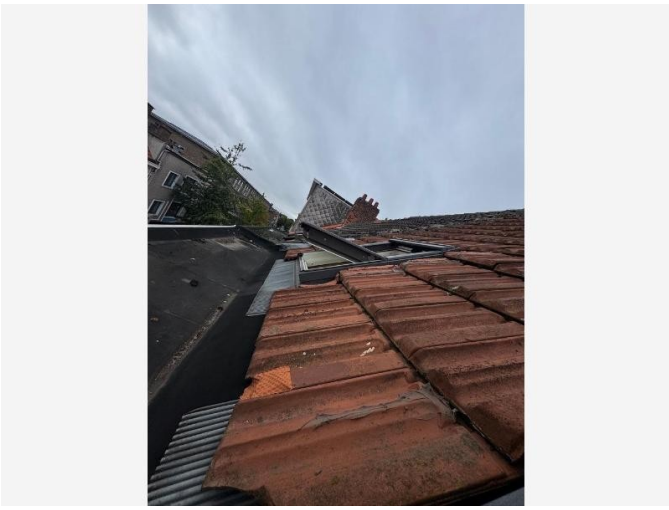
Beschrijving	Notitie	Terug te vinden op plannen
Fiche 7: Kit aan de ramen	De kit aan de ramen is niet asbestverdacht. Alle ramen werden gecontroleerd.	-
Fiche 8: Dakbedekking bestaande uit pannen (niet verdacht)	De dakbedekking is niet-asbestverdacht.	Plan 1.7: 2de verdiep
Fiche 9: Rookgaskanaal (niet verdacht)	Het rookgaskanaal is niet-asbestverdacht.	-
Fiche 10: CV-ketel (niet verdacht)	De CV-ketel (dichtingen, isolerend materiaal) is niet asbestverdacht.	-

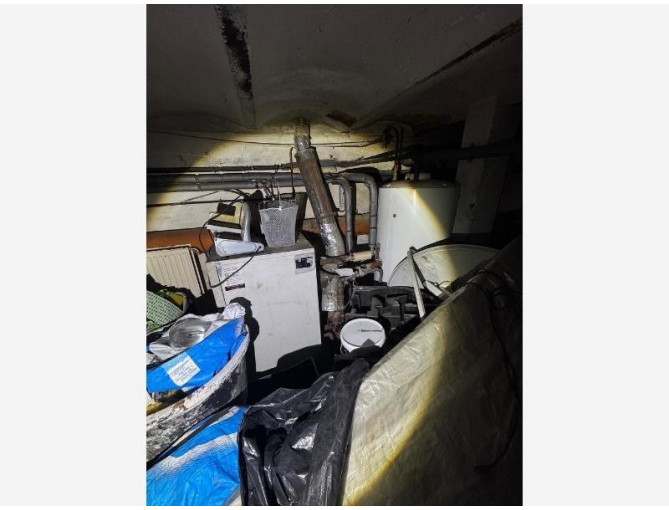
Beschrijving	Notitie	Terug te vinden op plannen
Fiche 11: CV-ketel (niet-waarneembare materialen)	De CV-ketel bevat mogelijk asbestverdachte dichtingen en/of isolerend materiaal die niet waarneembaar zijn. Deze is van 1995.	Plan 1.1: Kelder
