Asbestinventarisattest

Overwinningsstraat 70/0202, 2830 Willebroek

Attestnummer : **20261027-000033.000**
Uitgegeven op : **27.10.2026**
Geldig tot : **Onbeperkt** (tenzij de toestand wijzigt)

Asbestveilig (maar mogelijk niet asbestvrij)

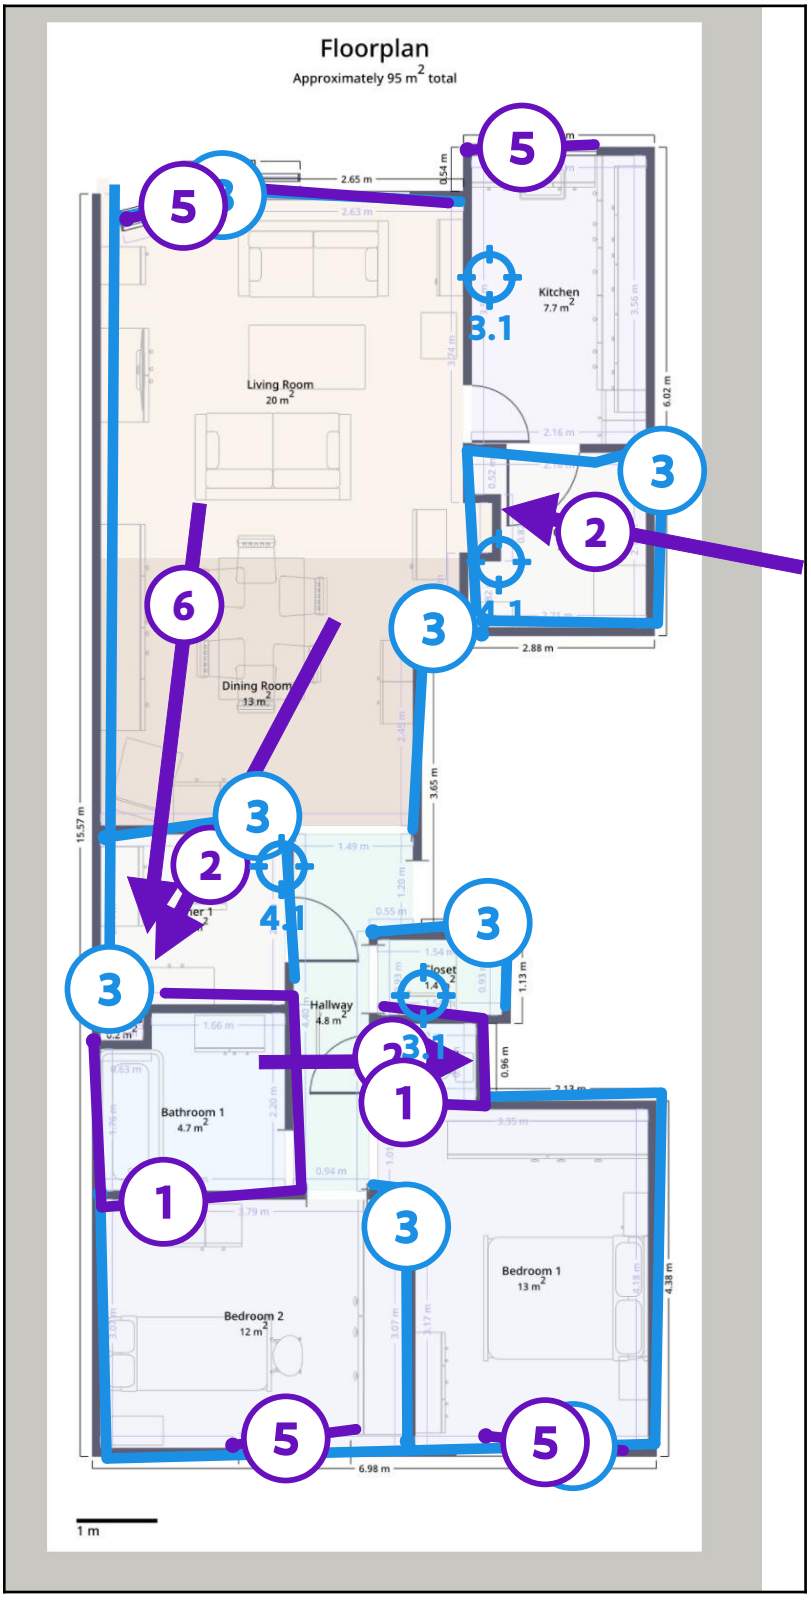
Plan 1.1: Plan App - Wanden

1. Faiencetegels (lijm niet waarneembaar)	Advies	-
2. Ventilatiekanalen	Advies	-
3. Pleisterwerk wanden	Geen asbest	-
3.1 Code: PLW1	Mengmonster	-
4. Pleisterwerk plafonds	Geen asbest	-
4.1 Code: Plp1	Mengmonster	-
5. Kit aan de ramen (modern siliconen)	Overige ruimte of materiaal	-
6. CV-ketel (modern - niet verdacht)	Overige ruimte of materiaal	-

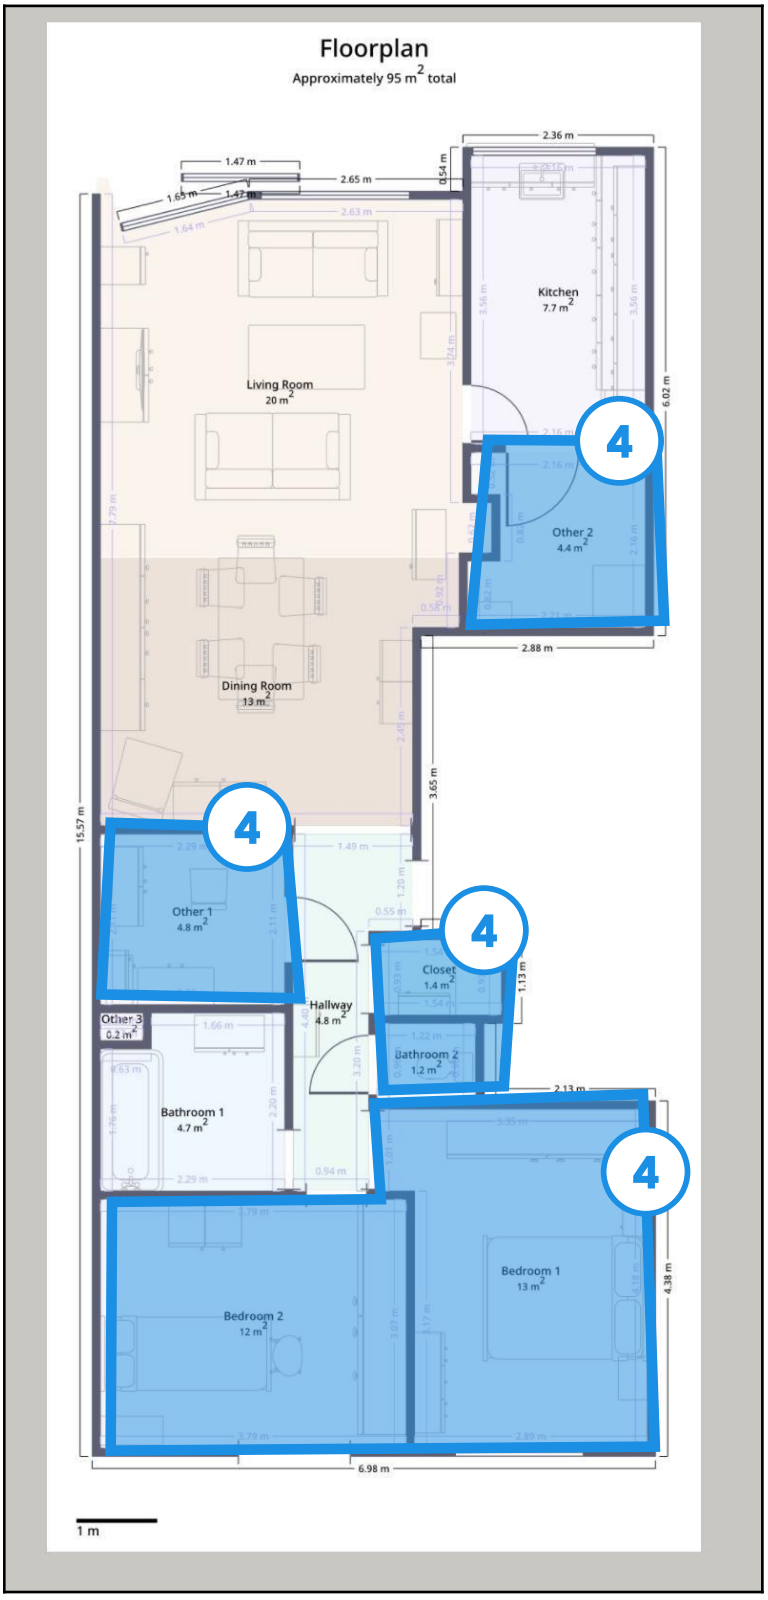
Plan 1.2: Plan App - Plafonds

4. Pleisterwerk plafonds	Geen asbest	-

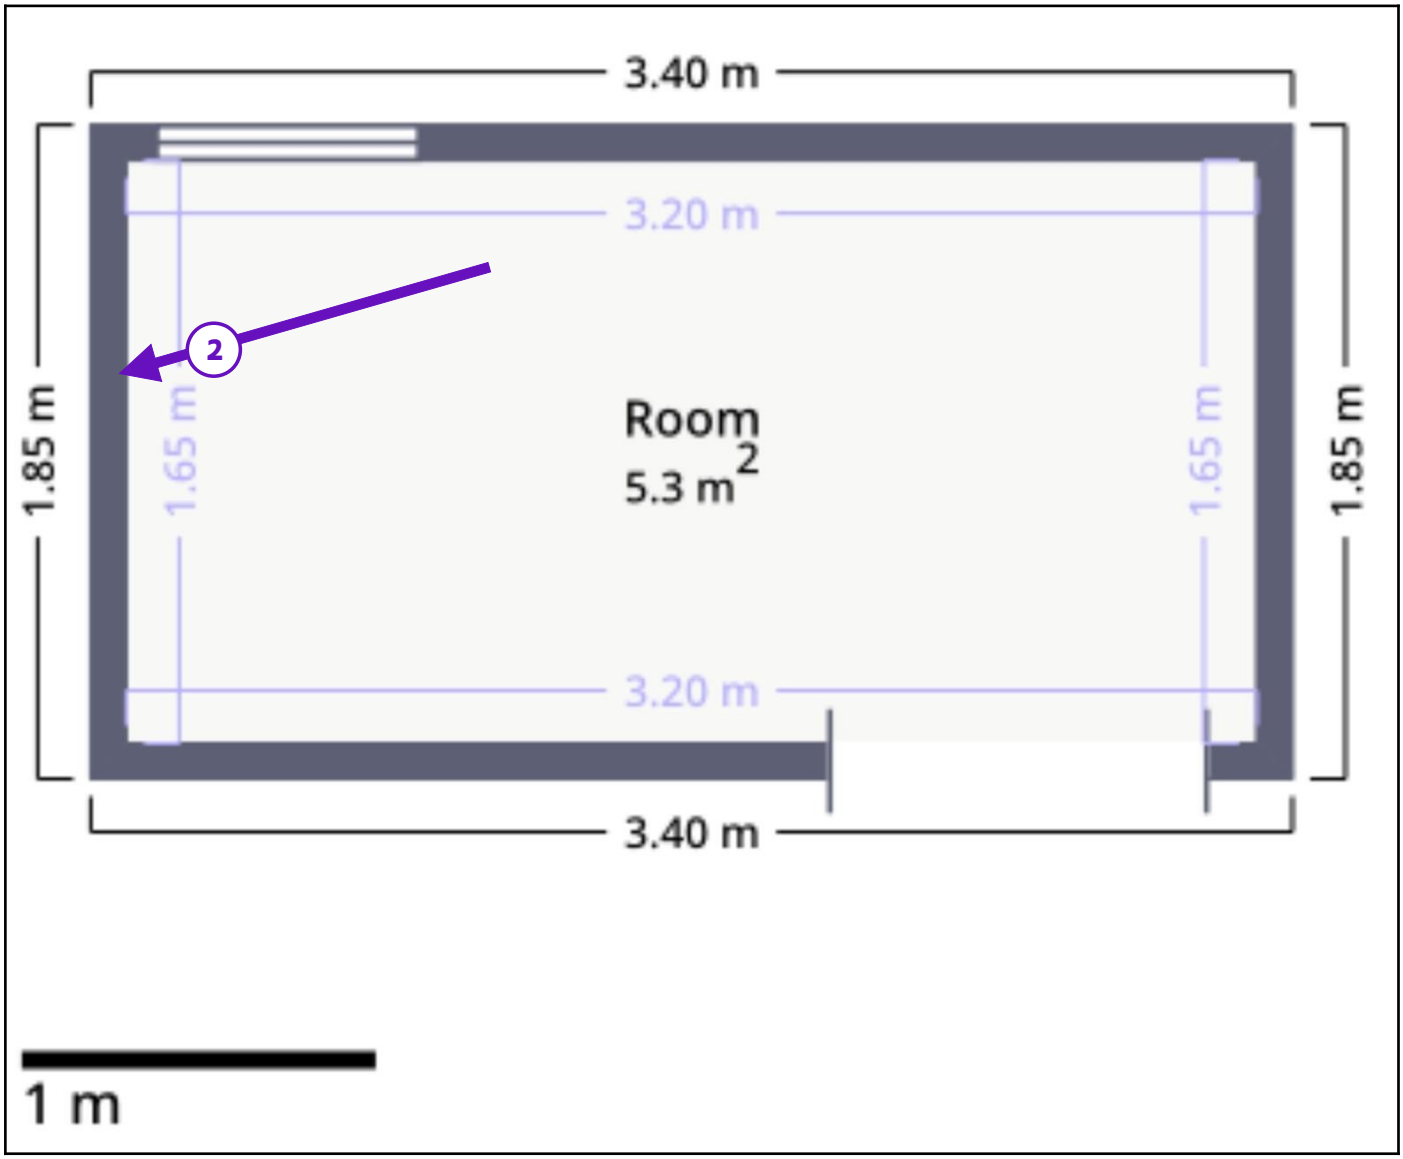
Plan 1.4: Plan berging

Beschrijving	Type	Actie
2. Ventilatiekanalen	Advies	-

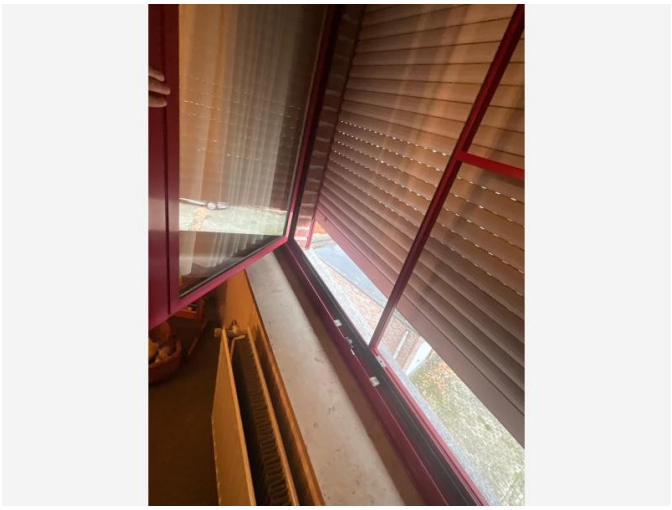
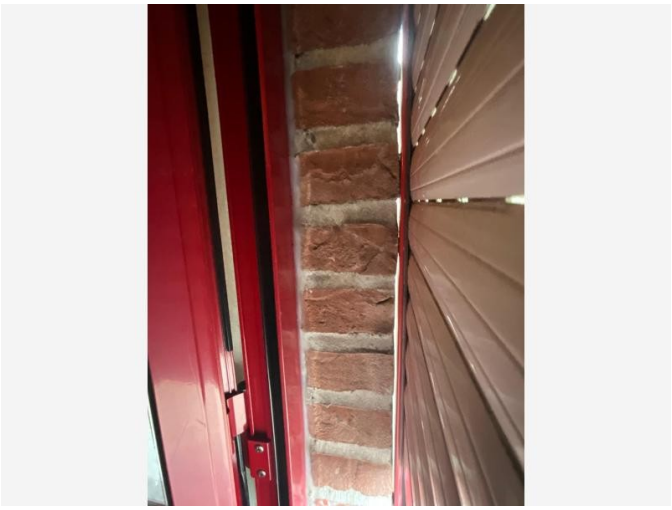
Beschrijving	Notitie	Terug te vinden op plannen
Fiche 5: Kit aan de ramen (modern siliconen)	De moderne siliconenkit aan de ramen en deuren van de buitenschildelen bevat geen asbesthoudende materialen volgens visuele vaststelling & expertise. Indien de situatie wijzigt door bv. Afbraak of grondige verbouwingswerken, is het aangewezen om bijkomend (destructief) onderzoek uit te voeren (met extra staalnames) op achterliggende/ingesloten materialen	Plan 1.1: Plan App - Wanden
Fiche 6: CV-ketel (modern - niet verdacht)	De moderne CV-ketel bevat geen asbesthoudende materialen volgens visuele vaststelling & expertise	Plan 1.1: Plan App - Wanden
